## I. DADOS DO CONTRATO E IDENTIFICAÇÃO DE RELATÓRIO

NT_CRI 001_20_UFCR_01_2022_VIT_INDICADORES MÊS 6	EMISSÃO RELATÓRIO:	11/04/2022
	DATA VISTORIA:	30/03/2022 e 31/03/2022
CONTRATO SELT Nº 20/2021 – EDITAL CRI 0001/2020	Técnicos participantes:	Eng <sup>a</sup> Alessandra Ribeiro da Silva Eng <sup>o</sup> Ricardo Von Muhlen
OBJETO CONTRATO: <i>Concessão da infraestrutura de transporte do trecho da RSC-287, trecho Tabai – Santa Maria (km28,03 ao km232,54)</i>		
Empresa: Concessionária Rota de Santa Maria		
Assunto: <b>RELATÓRIO DE VISTORIA TÉCNICA REFERENTE A RELATÓRIOS E ENTREGAS 6º MÊS – OAES, CANTEIRO CENTRAL E FAIXA DE DOMÍNIO</b> - Ofício RSM n.º 056/2022-SELT e Ofício RSM n.º 055/2022-SELT		
Elaboração: Unidade de Fiscalização de Concessões Rodoviárias – UFCR/SPGG <sup>1</sup>

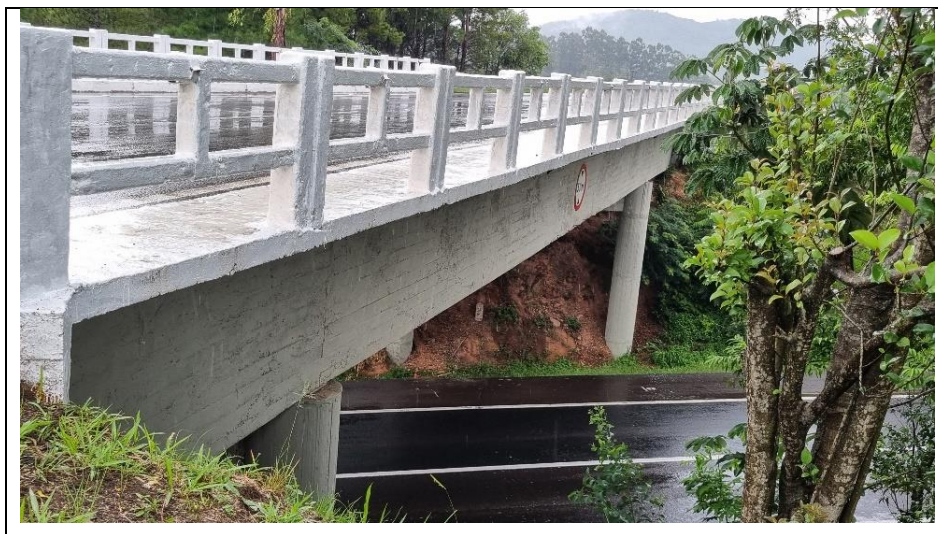
**- km 28+040 - Início do Trecho concedido**

Viaduto sobre a BRS-386, com a presença da sinalização do gabarito de vão livre:

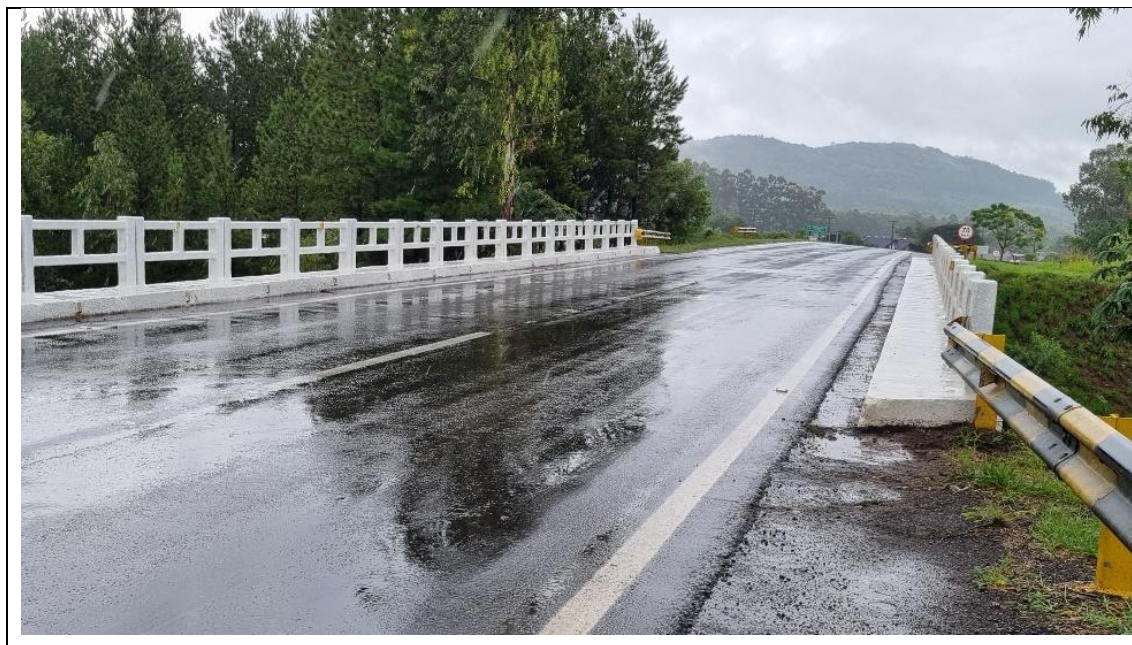
**- km 28+040 - Início do Trecho concedido:**

Viaduto sobre a BRS-386, com limpeza e respectiva pintura de guarda rodas e guarda corpo.

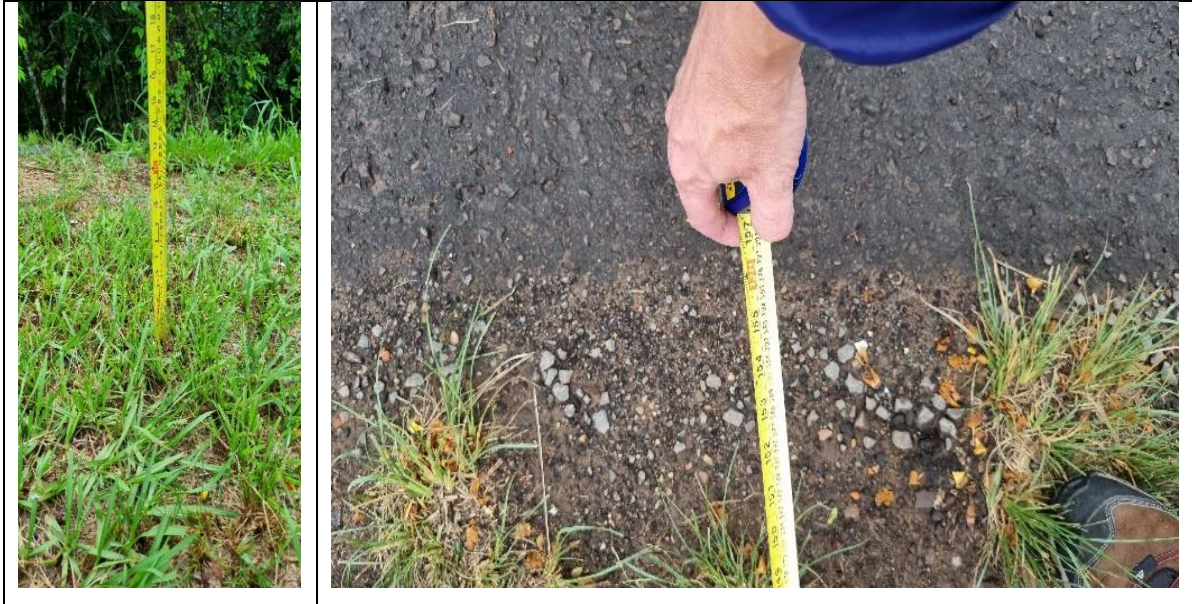
**- km 47+150 - Faixa de Domínio:**

A altura da vegetação rasteira atende aos parâmetros do PER, porém a largura encontra-se inferior à mínima exigida.

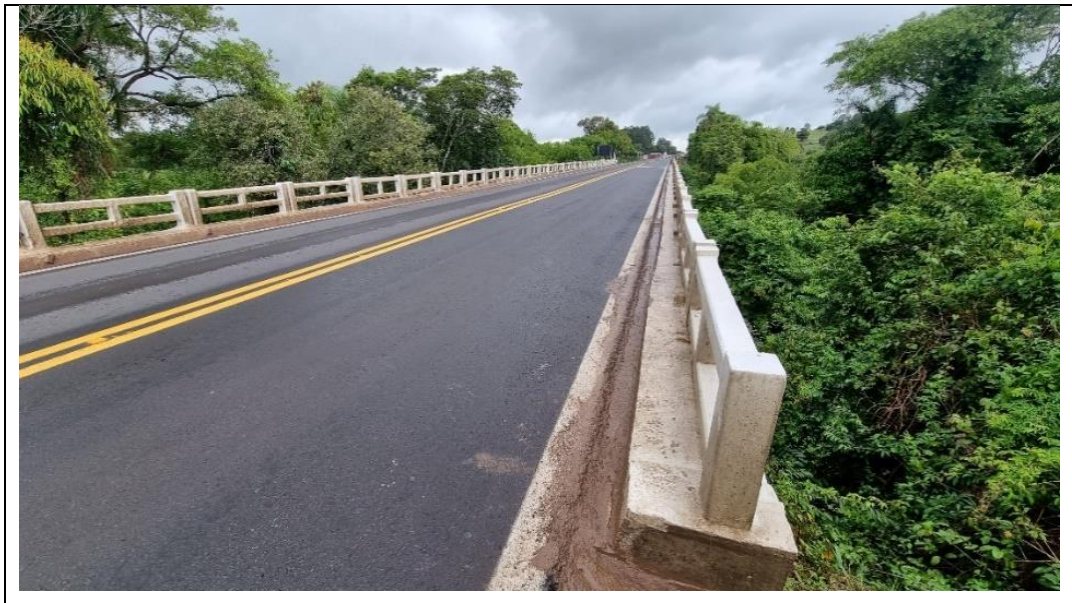
**- km 47+230 - Ponte sobre arroio Capivara:**

OAE com limpeza passível de aceitação, e pintura de guarda rodas e guarda corpo.

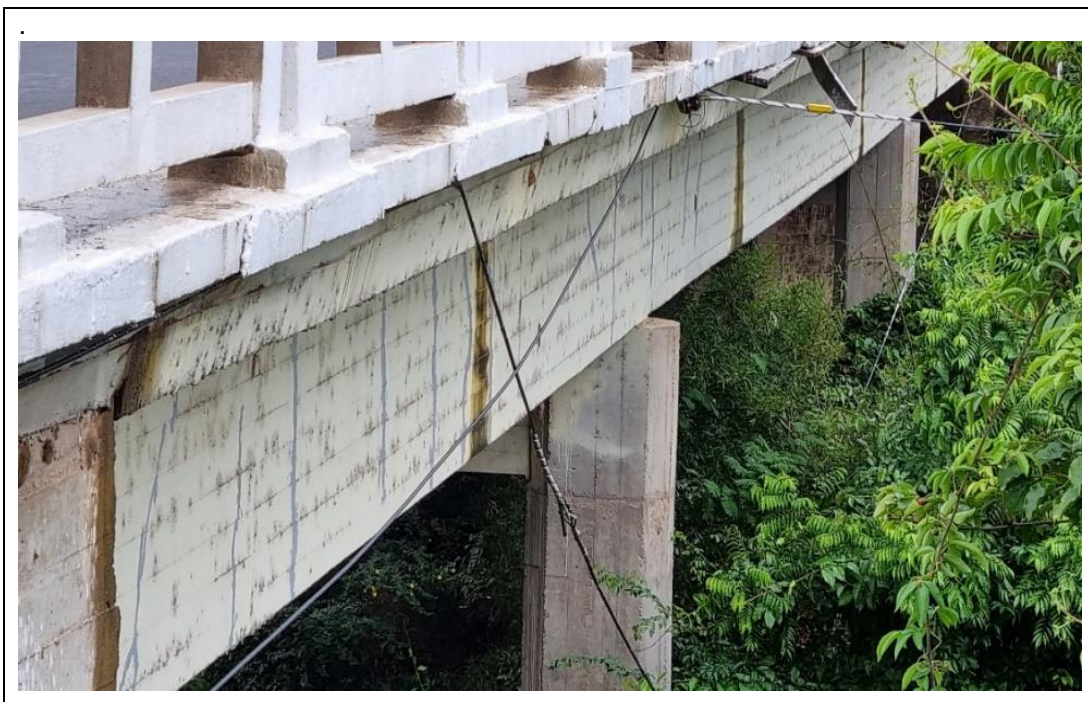
**- km 47+230 - Ponte sobre arroio Capivara:**

OAE com a selagem de trincas na viga principal.

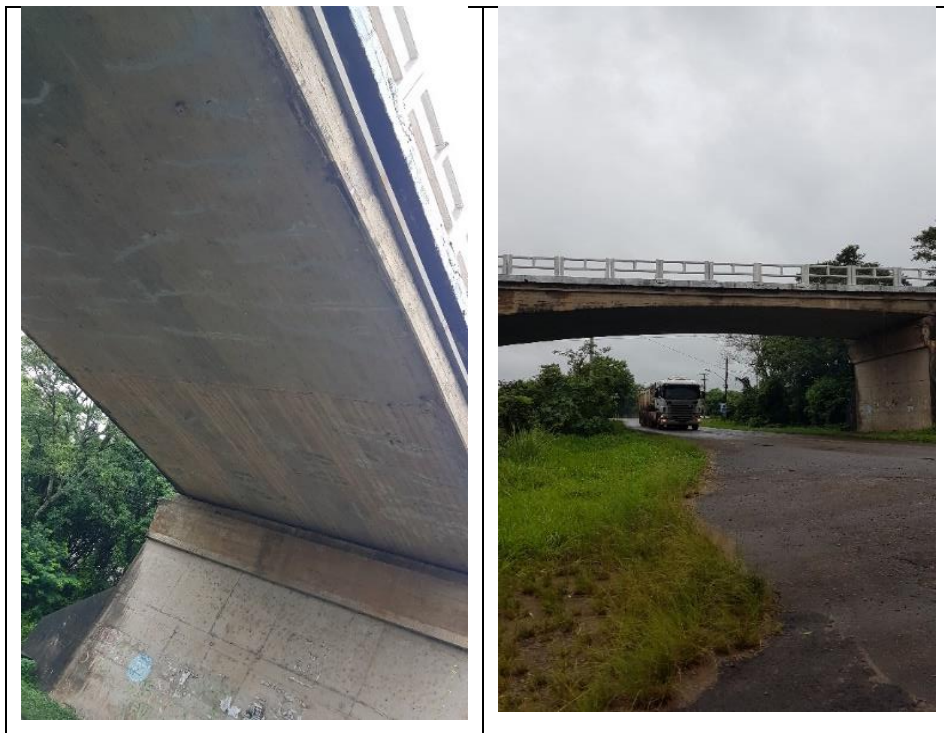
**- km 55+000 - Ponte S/ Rio Taquari:**

OAE com limpeza, pintura de guarda rodas e guarda corpo e selagem de fissuras.

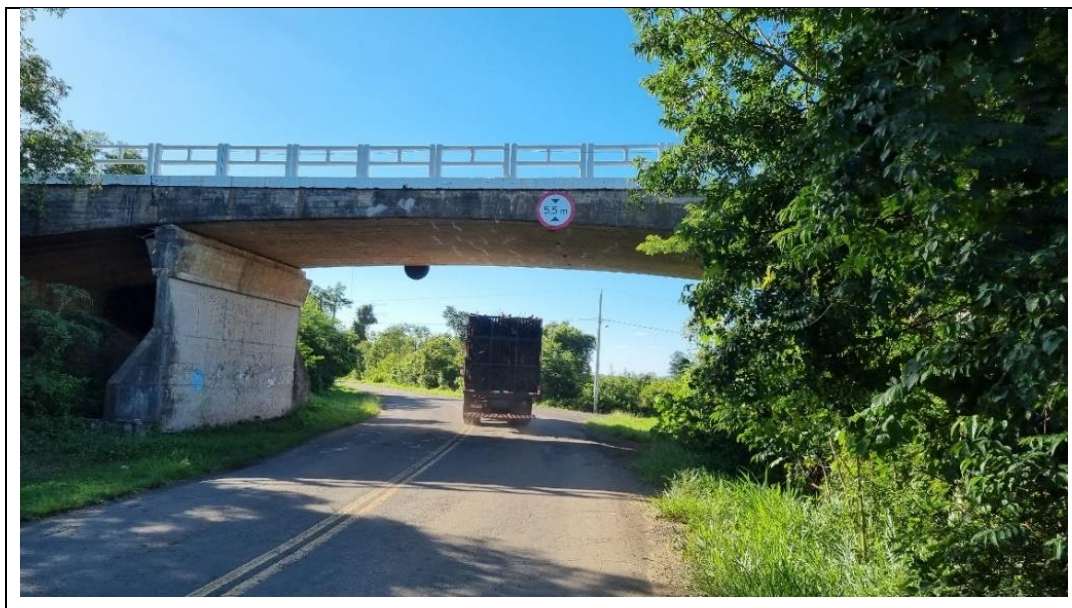
**- km 55+000 - Ponte S/ Rio Taquari:**

OAE com a sinalização do gabarito de vão livre, instalada no dia desta vistoria.

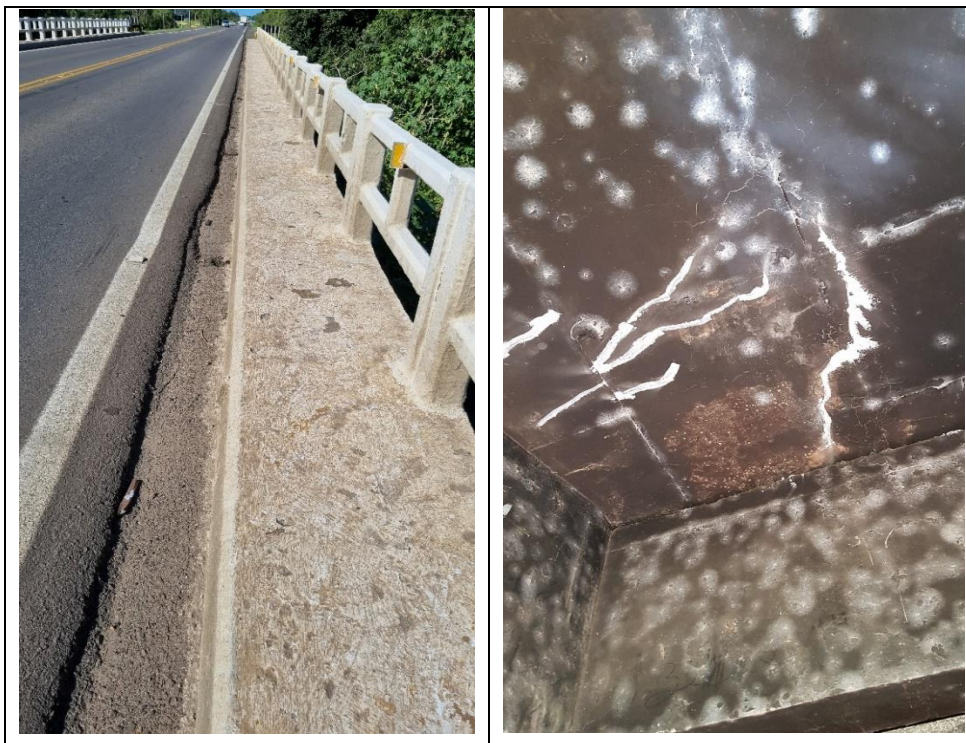
**- km 88+690 - Ponte Sobre Arroio Pinheiral:**

OAE com limpeza, pintura de guarda rodas e guarda corpo e selagem de fissuras

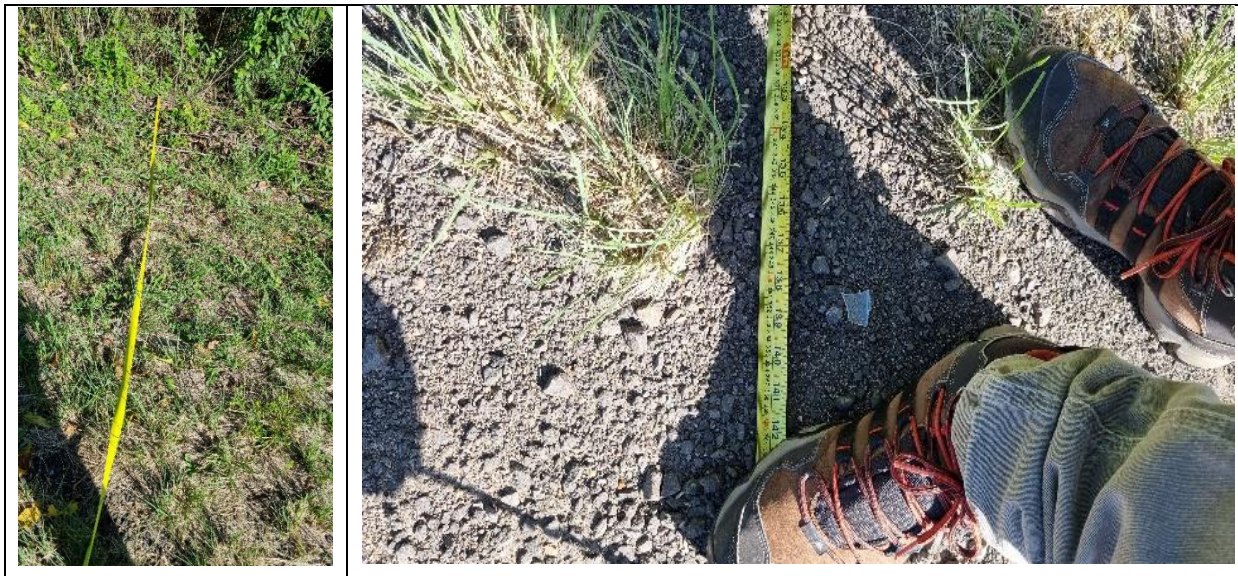
- km 88+830 - Faixa de Domínio:

A altura da vegetação rasteira atende aos parâmetros do PER, porém a largura está inferior à mínima exigida.

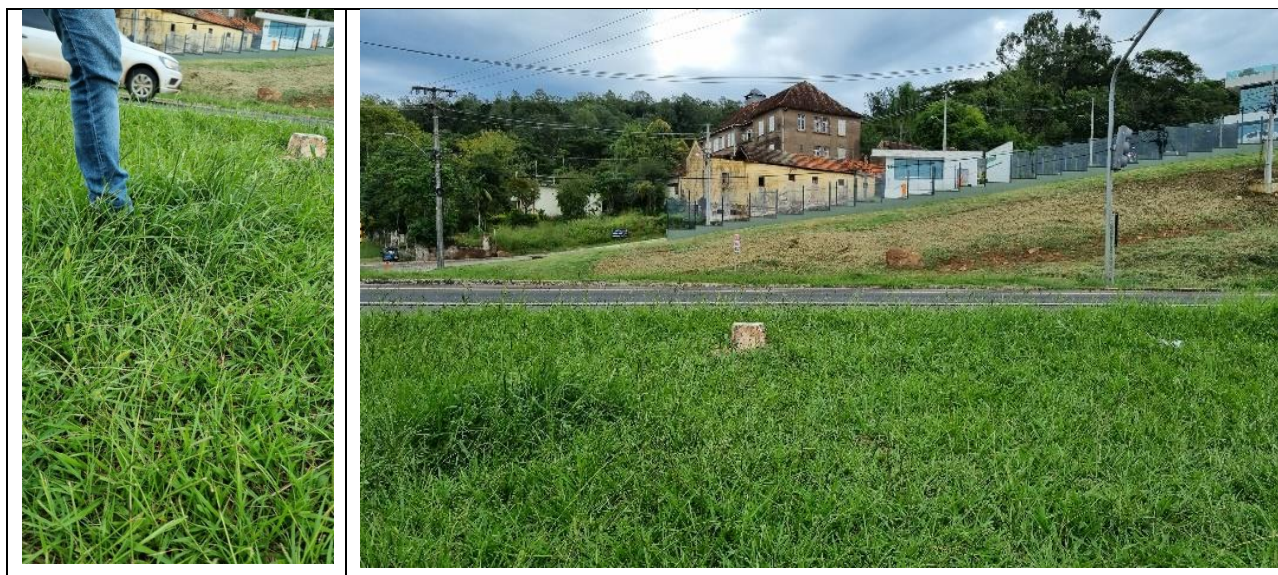
- km 104+120 - Interseção (trevo de acesso secundário a Santa Cruz do Sul):

- Altura da vegetação rasteira acima dos parâmetros estabelecidos no PER.

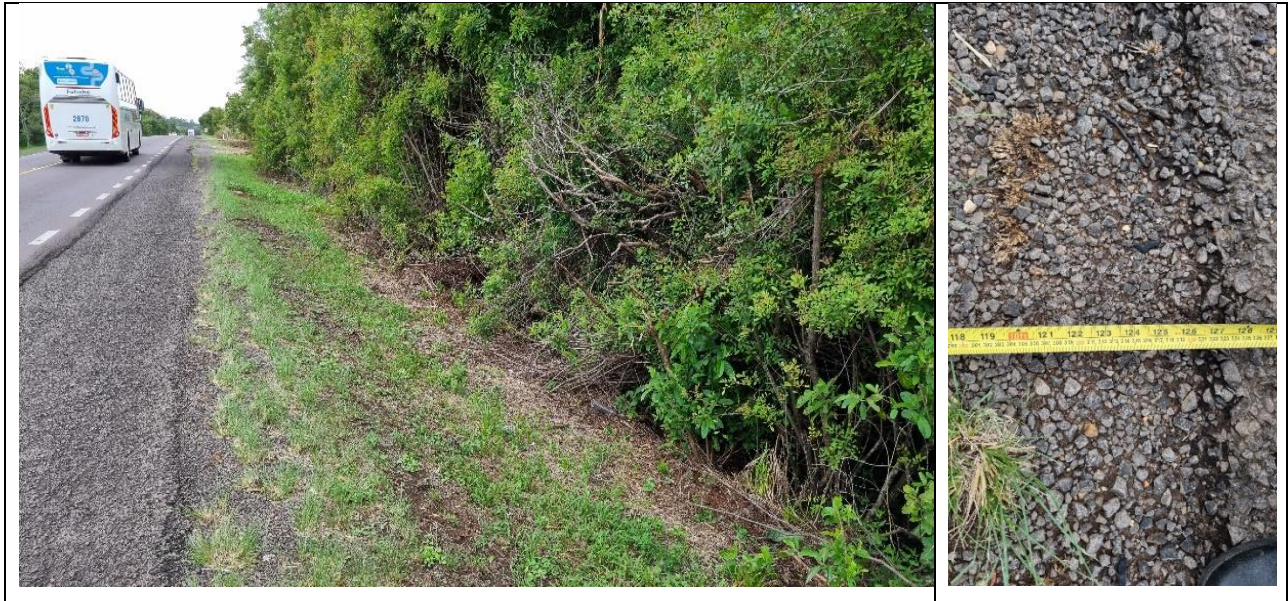
**- km 114+520 - Faixa de Domínio:**

- A altura da vegetação rasteira atende aos parâmetros do PER, porém a largura está inferior à mínima exigida.

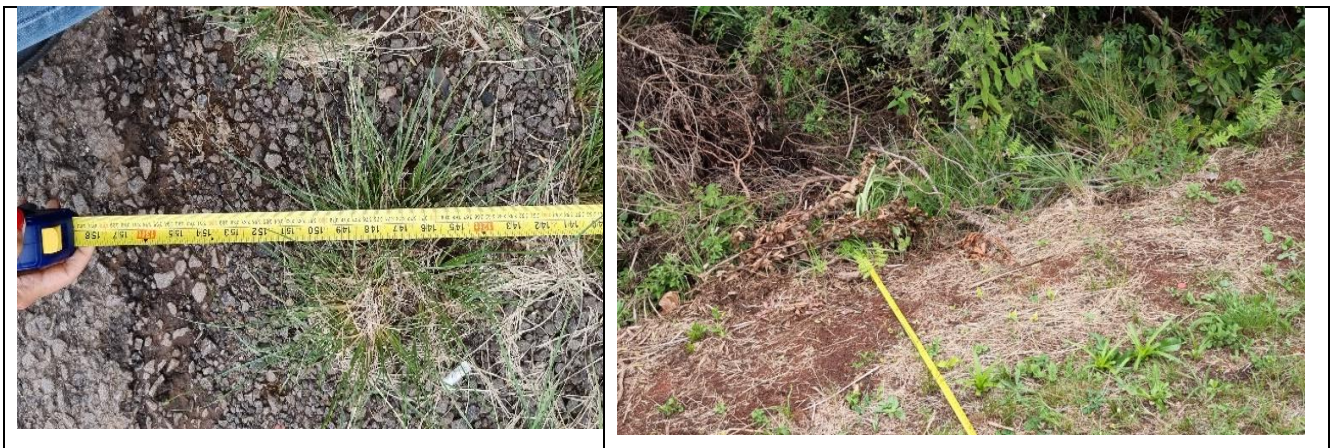
**- km 114+560 - Faixa de Domínio:**

A altura da vegetação rasteira atende aos parâmetros do PER, porém a largura está inferior à mínima exigida.

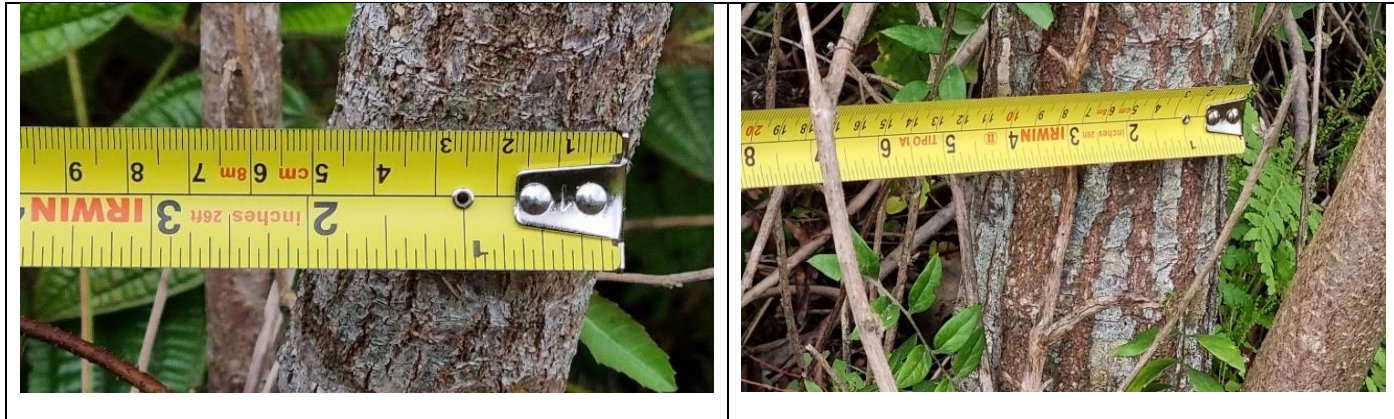
**- km 114+540 - Faixa de Domínio:**

A altura da vegetação rasteira atende aos parâmetros do PER, porém a largura está inferior à mínima exigida.

Verificação neste local de presença de vegetação arbustiva, limitando a roçada da vegetação rasteira.

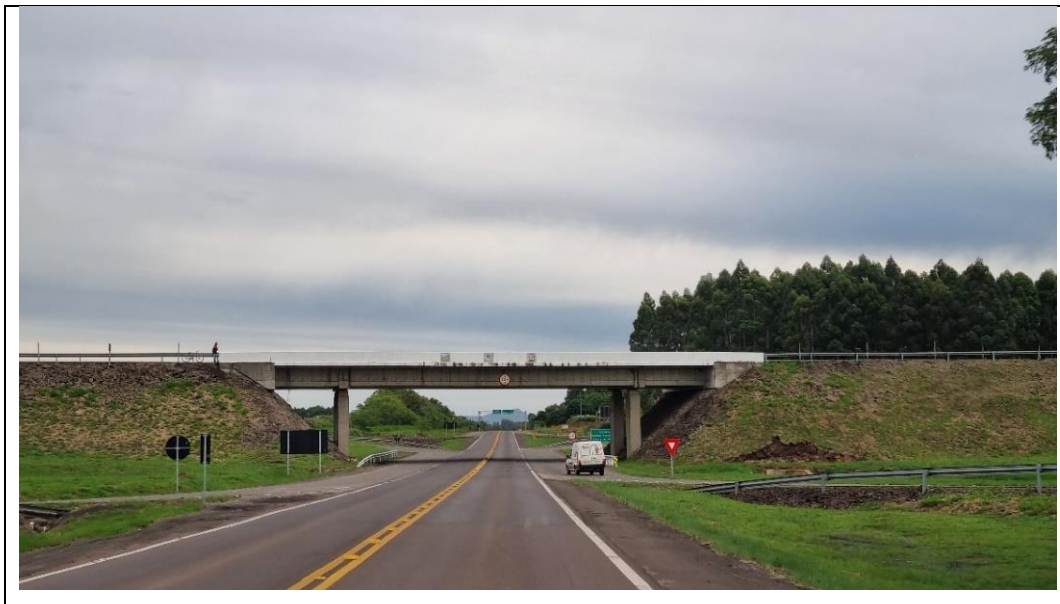
**- km 115+700 - Viaduto Passagem Superior RSC 153:**

OAE com limpeza, pintura de guarda rodadas e guarda corpo e sinalização do gabarito de vão livre:

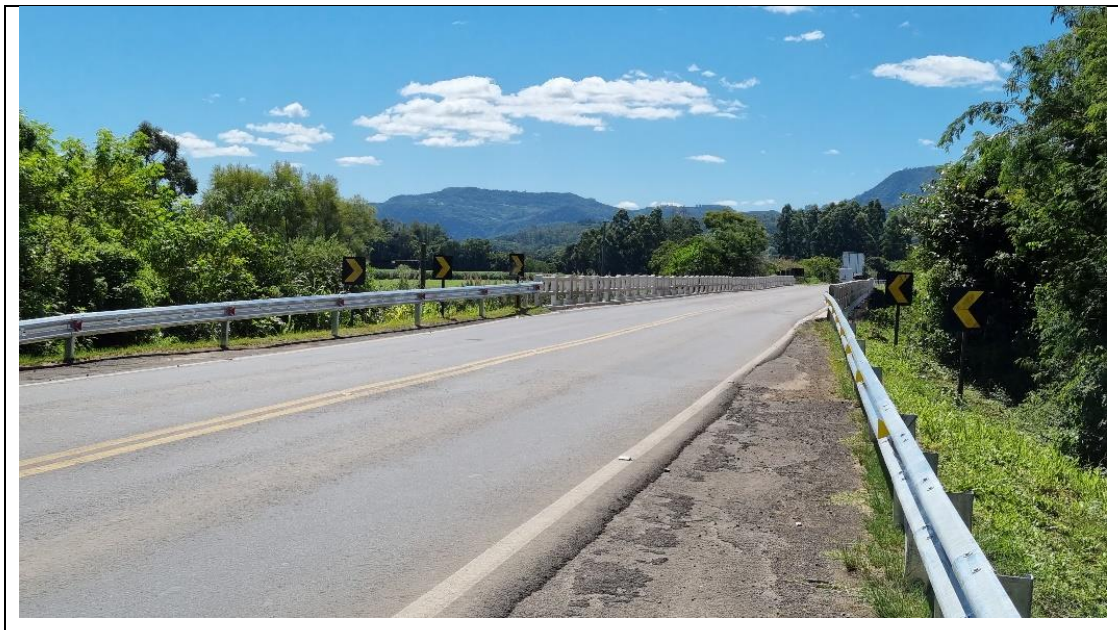
**- km 137+080 - Ponte Sobre Rio Pardo:**

OAE com limpeza e pintura de guarda rodas e guarda corpo.

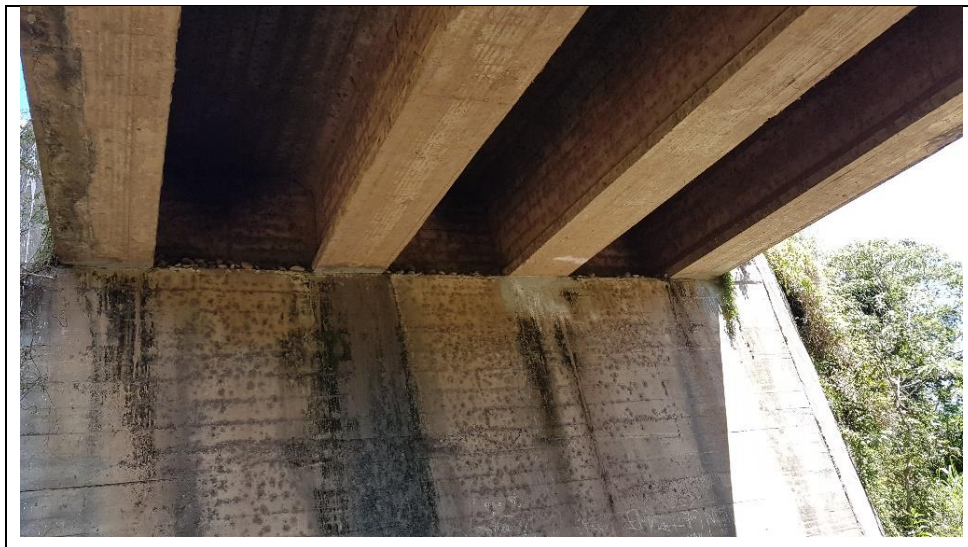
**- km 137+080 - Ponte Sobre Rio Pardo:**

OAE com serviço de reparos e selagens de trincas

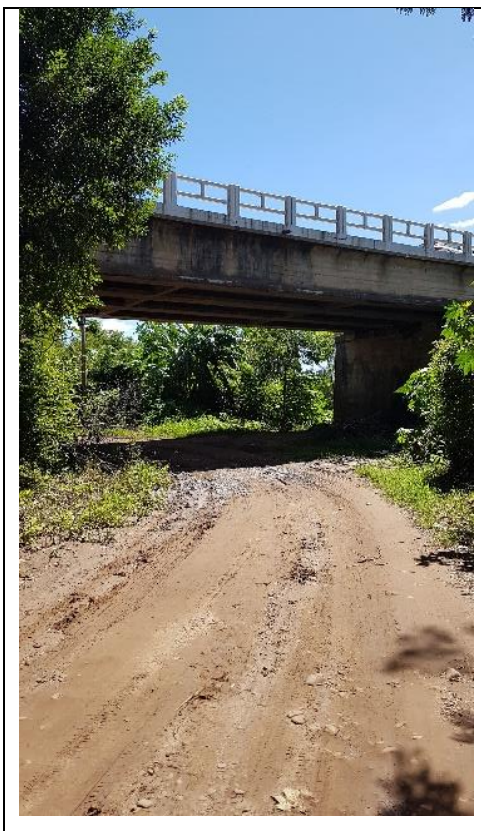
**- km 137+080 - Ponte Sobre Rio Pardo:**

OAE sem a sinalização do gabarito de vão livre sobre via municipal.

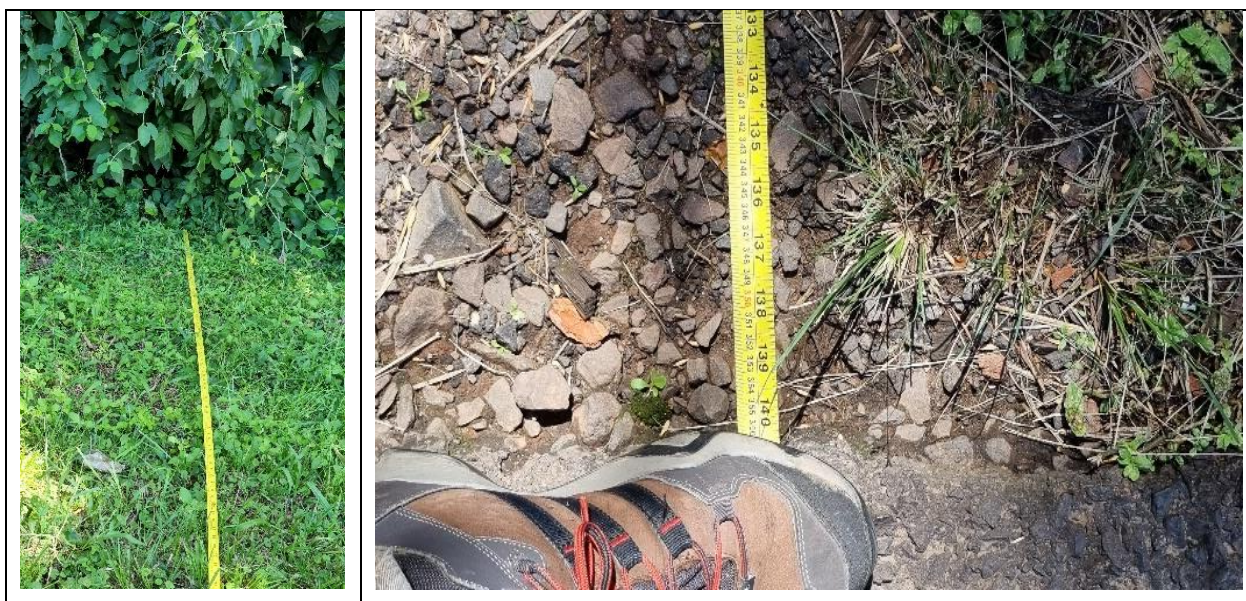
**- km 169+120 - Faixa de Domínio:**

A altura da vegetação rasteira atende aos parâmetros do PER, porém a largura está inferior à mínima exigida.

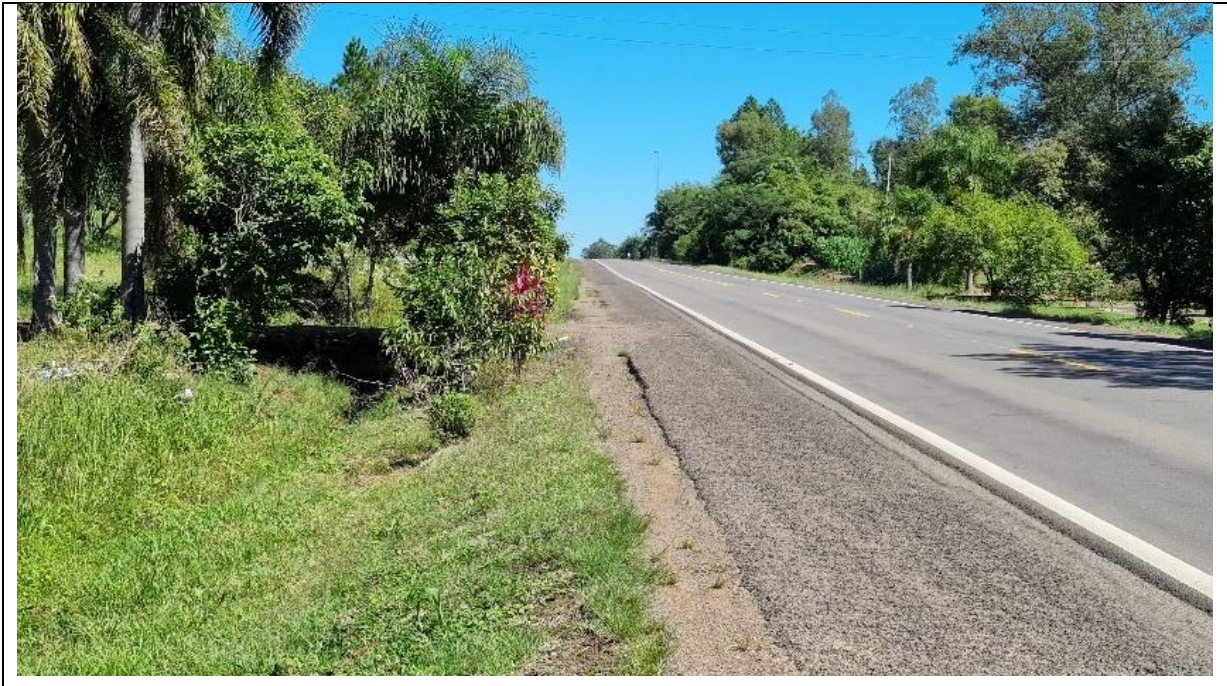
**- km 170+600 - Faixa de Domínio:**

Presença de planta ornamental junto ao acostamento da rodovia, não atendendo a largura mínima de visibilidade estabelecida no PER.

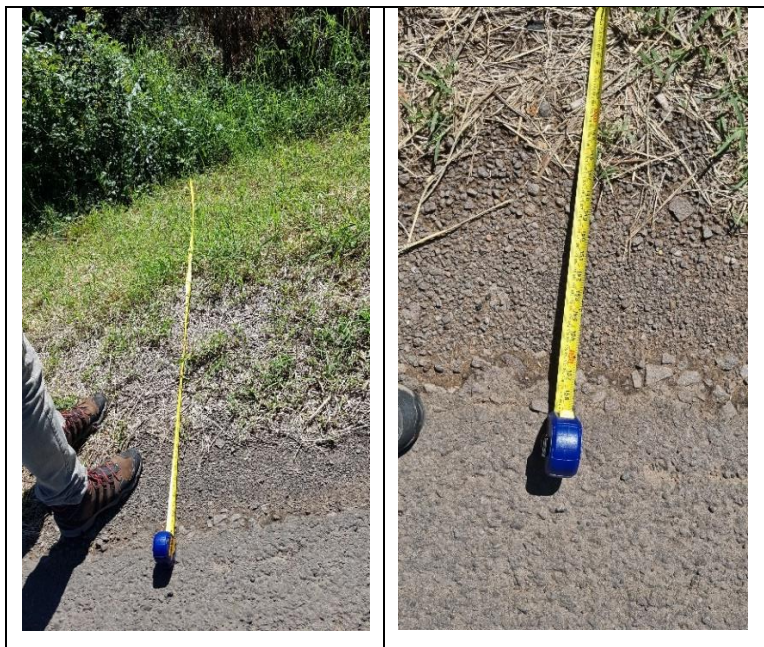
**- km 181+660 - Faixa de Domínio:**

A altura da vegetação rasteira atende aos parâmetros do PER, porém a largura está inferior à mínima exigida e ocorrência de vegetação arbustiva prejudicando a visibilidade (falta de poda na largura indicada no PER).

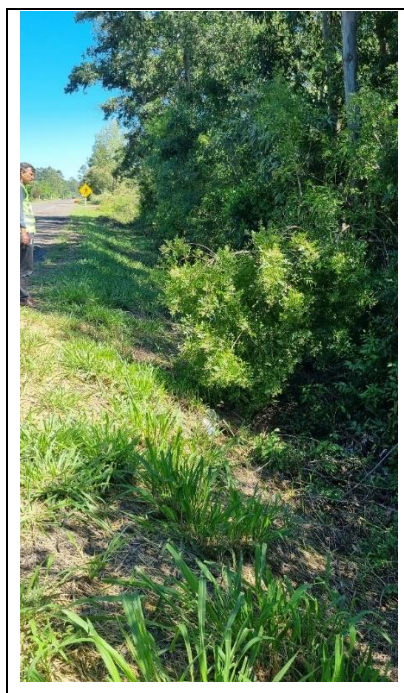
**- km 181+720 - Faixa de Domínio:**

Vegetação arbustiva prejudicando a visibilidade do condutor, não atendendo à largura mínima indicada no PER.

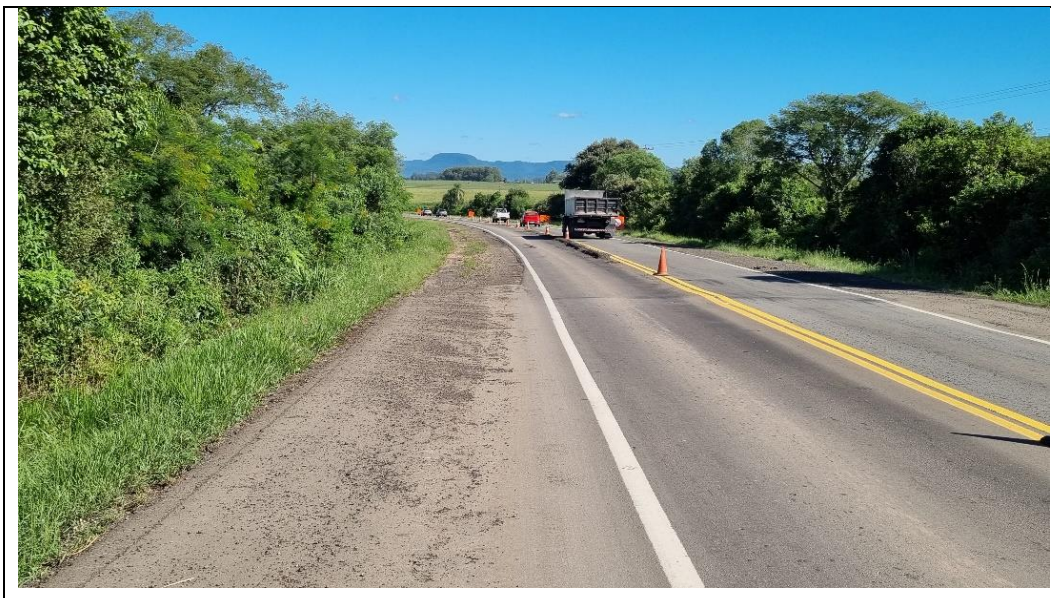
**- km 219+960 - Faixa de Domínio:**

Presença de vegetação arbustiva e rasteira alta, não atendendo aos parâmetros de altura e largura mínimos do PER:

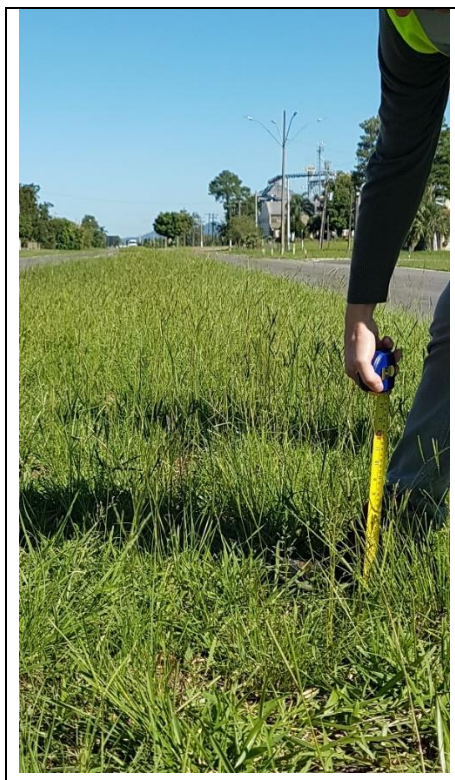
**- km 224+940 - Interseção VRS804(trevo de acesso a Silveira Martins):**

Altura da vegetação rasteira no canteiro central fora dos parâmetros mínimos definidos no PER.

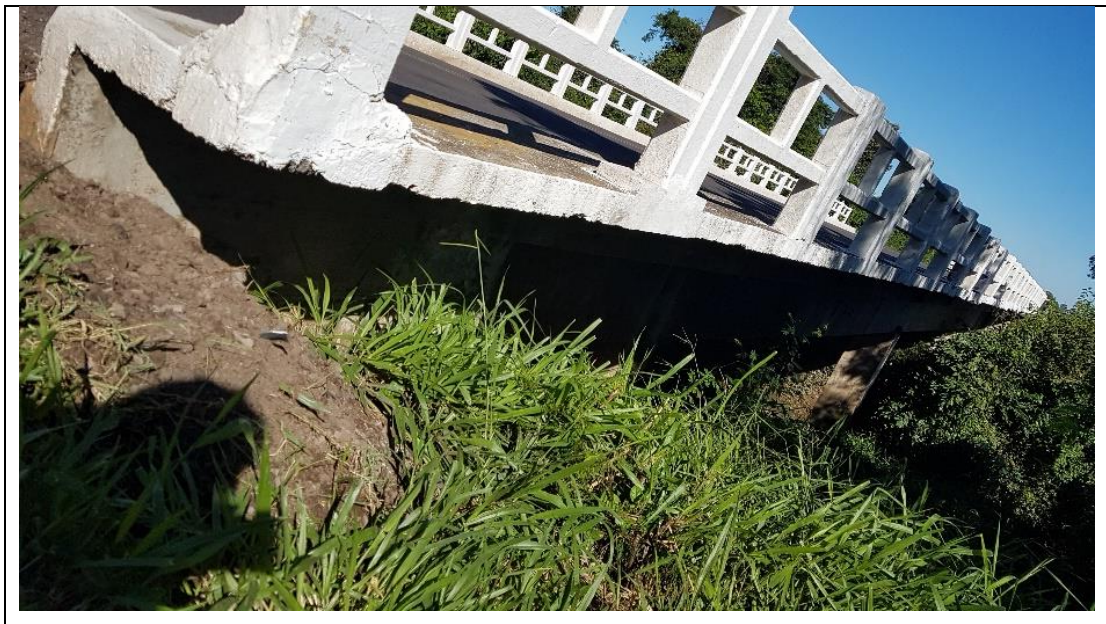
**- km 226+240 - Ponte Sobre o Arroio Grande:**

OAE com limpeza e pintura de guarda rodas e guarda corpo.

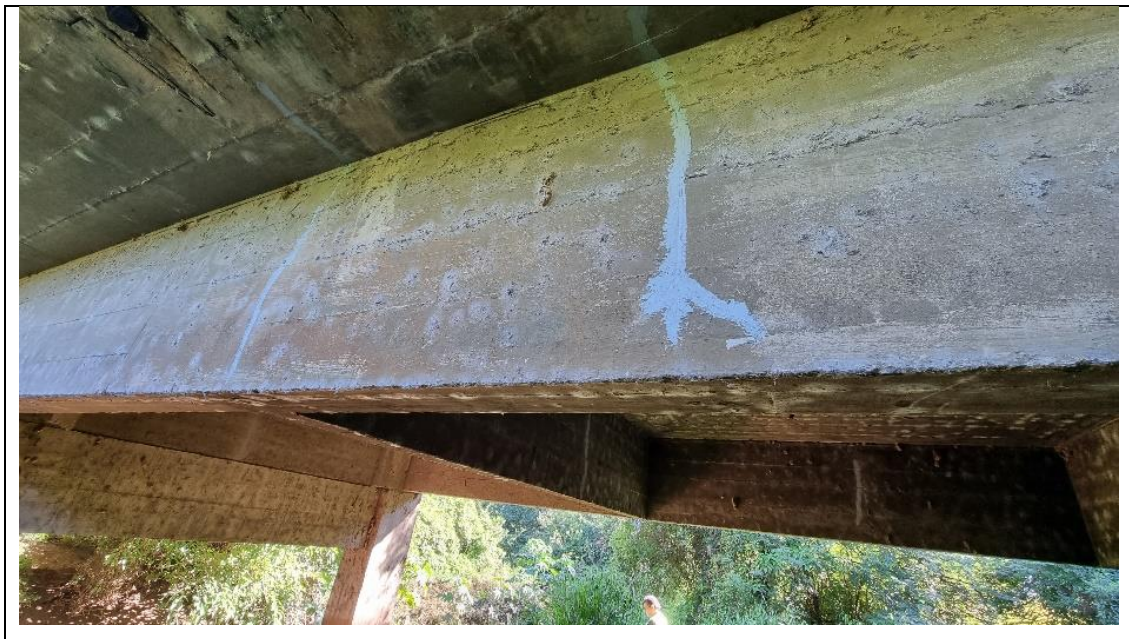
**- km 226+240 - Ponte Sobre Arroio Grande:**

OAE com selagem de trincas.

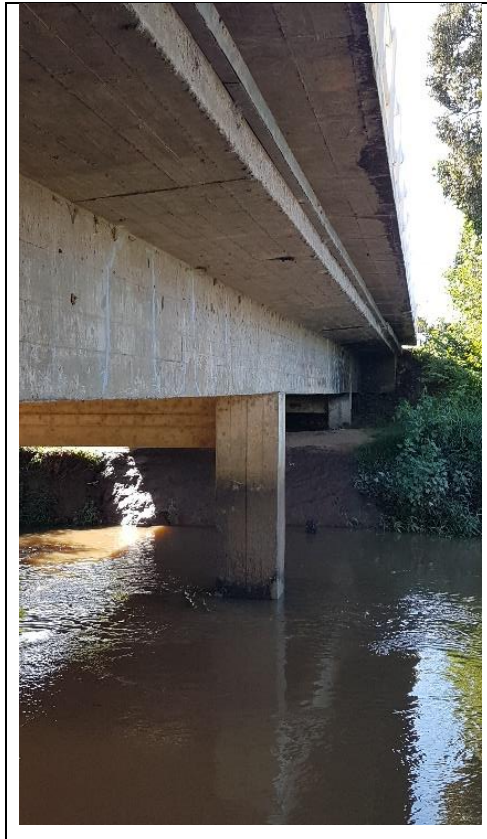
**- km 227+800 : Ponte Sobre o Rio Vacacaí Mirim:**

OAE com selagem de trincas e reparos em armadura exposta no pilar.

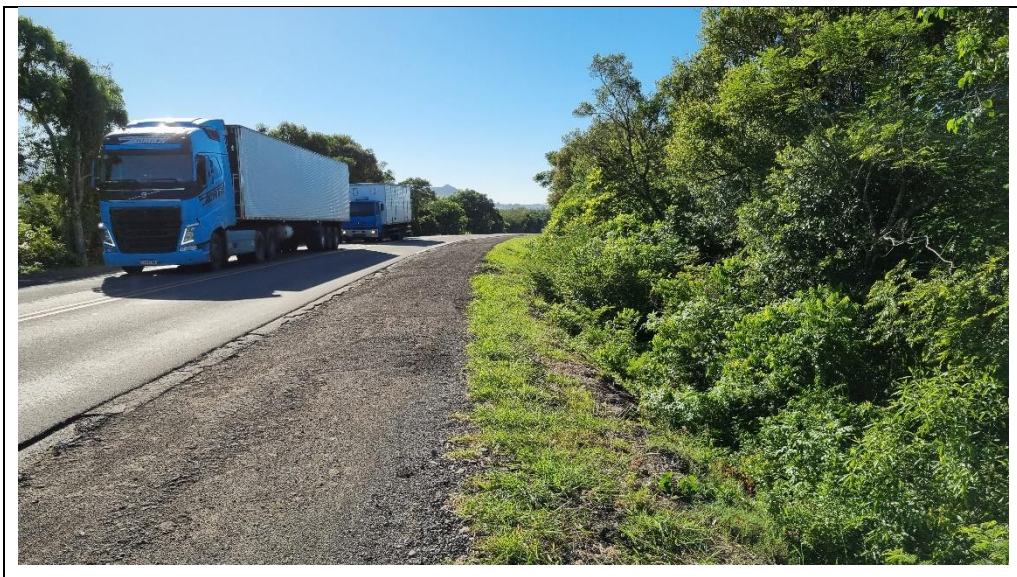
**- km 228+800 - Faixa de Domínio:**

Presença de vegetação arbustiva próxima ao acostamento, não atendendo à largura mínima de visibilidade indicada no PER, assim como da vegetação rasteira.

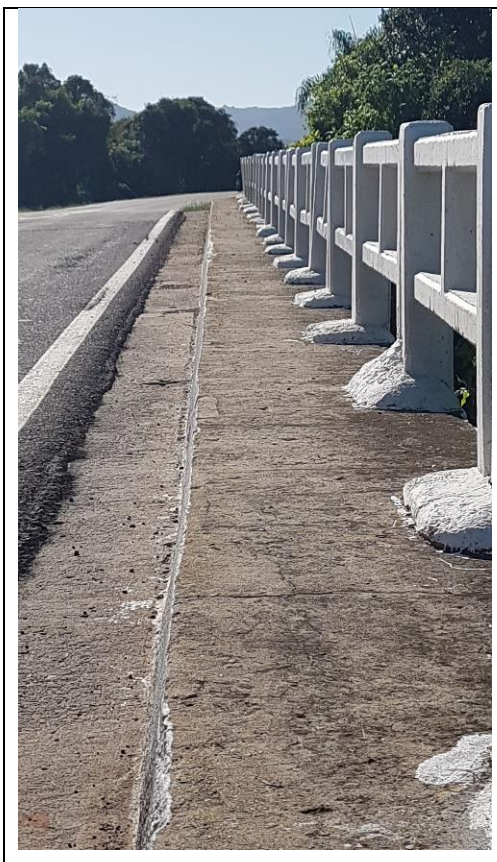
**- km 228+880 - Viaduto Sobre Ferrovia**

OAE com a devida limpeza e pintura de guarda rodas e guarda corpo.
