I. DADOS DO CONTRATO E IDENTIFICAÇÃO DO DOCUMENTO

Identificação: UFCR-RSM-RV-101-2022	Data de Recebimento material: 30/05/2022 Data do Relatório UFCR: 22/06/2022
Identificação do Contrato: <i>CONTRATO SELT Nº 20/2021 – EDITAL CRI 0001/2020</i>	
Objeto do Contrato: <i>Concessão da infraestrutura de transporte do trecho da RSC-287, trecho Tabai – Santa Maria (km 28,03 ao km 232,54)</i>	
Concessionária: <i>Rota de Santa Maria - RSM</i>	
Assunto: Relatório de Vistoria do 9º Mês de Concessão – Item 3.1.4 do PER - Ofício RSM nº 132/2022-PC

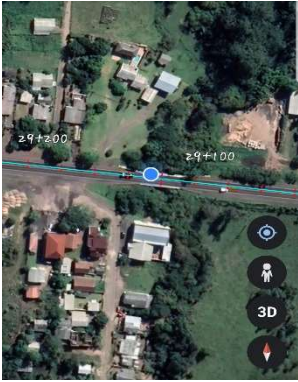
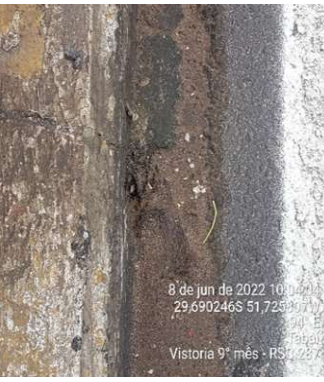
<p>8 de jun de 2022 10:40:04 29,690246S 51,725311W Vitoria 9° mês - R51 287</p>	Dreno de OAE sujo/obstruído	29+110	Oeste
2

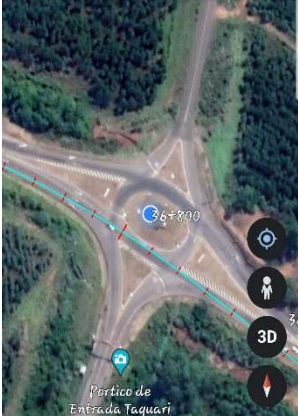
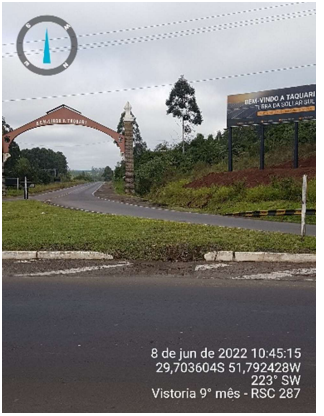
<p>8 de jun de 2022 10:45:15 29,703604S 51,792428W 223° SW Vitoria 9° mês - RSC 287</p>	Elemento de drenagem superficial ausente junto à interseção	36+780	Leste
3

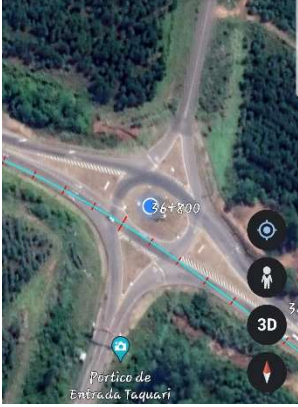
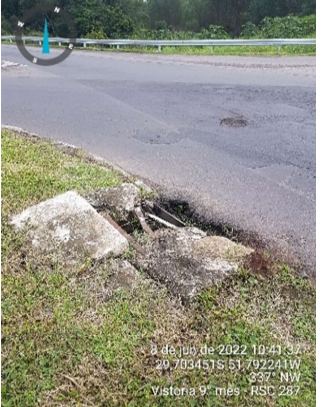
<p>8 de jun de 2022 10:41:34 29,703457S 51,792241W 337° NW Vitoria 9° mês - RSC 287</p>	Elemento de drenagem superficial danificado junto à interseção	36+800	Oeste

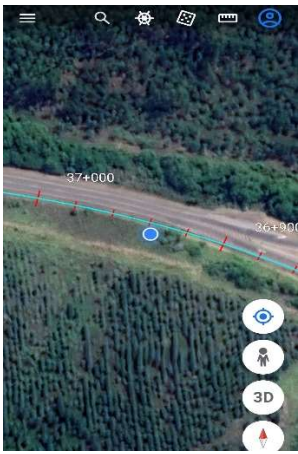
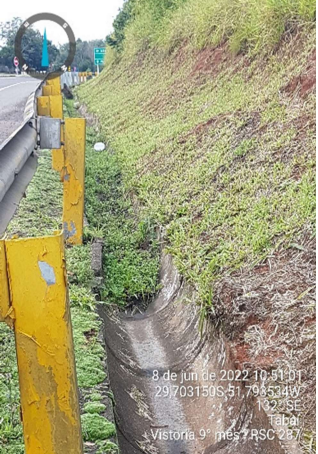
4

Elemento de drenagem superficial obstruído	36+940	Leste
5

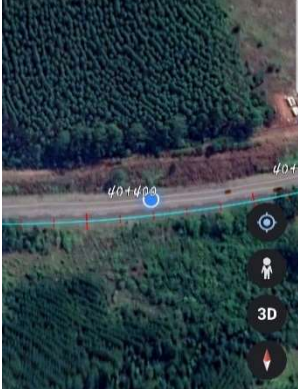
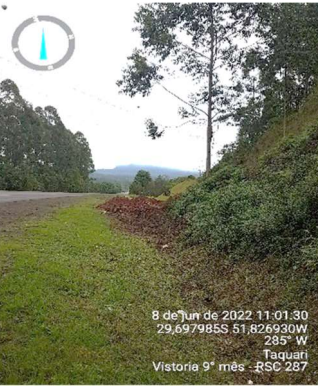
Elemento de drenagem superficial obstruído	40+360	Oeste
6

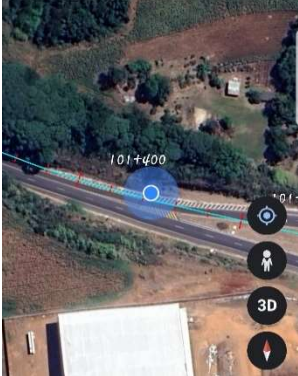
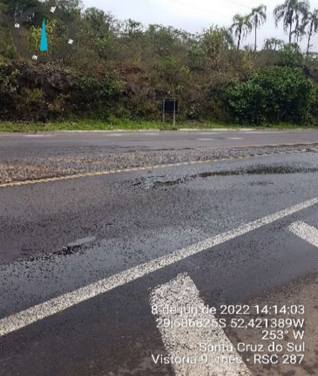
Empoçamento d'água sobre a faixa de rolamento	101+360	Oeste
7

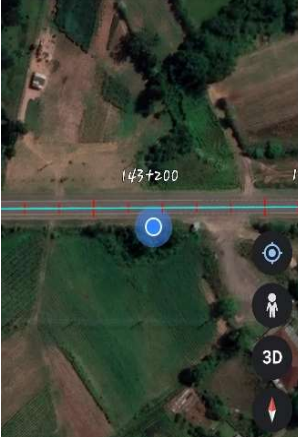
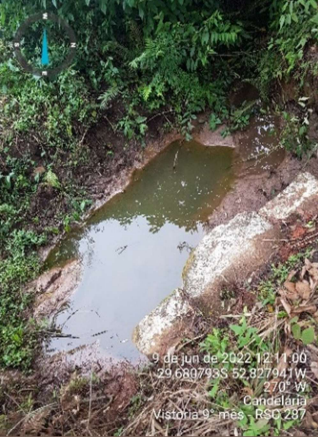
Bueiro desobstruído com represamento no deságue	143+160	Leste

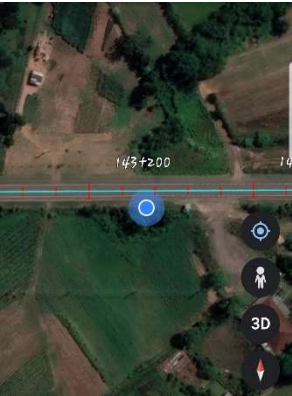
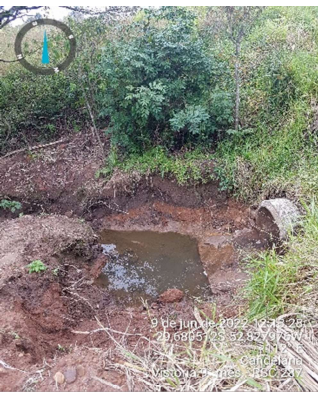
8

Bueiro desobstruído com deposição de material no entorno	143+160	Oeste
9

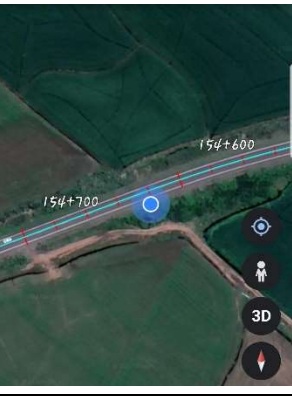
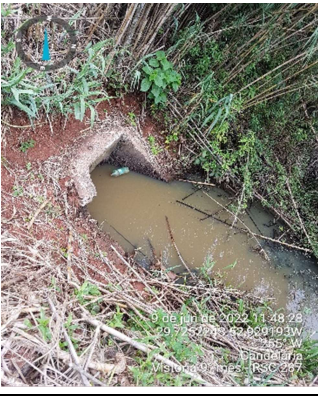
Bueiro desobstruído com ala quebrada (montante)	154+620	Oeste
10

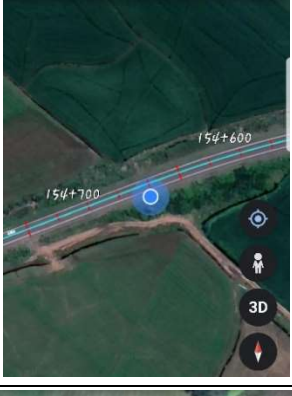
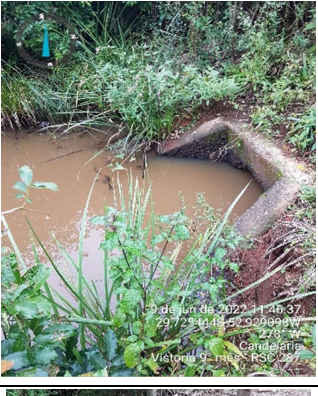
Bueiro desobstruído (jusante) com represamento de água	154+620	Leste
11

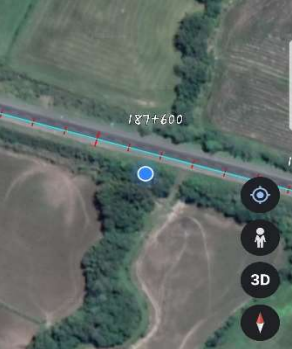
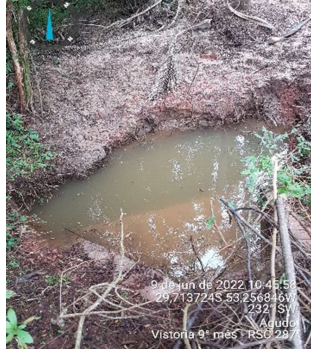
Bueiro desobstruído com represamento no deságue	187+560	Leste

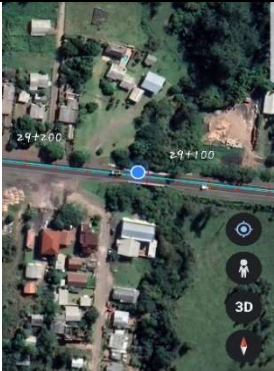
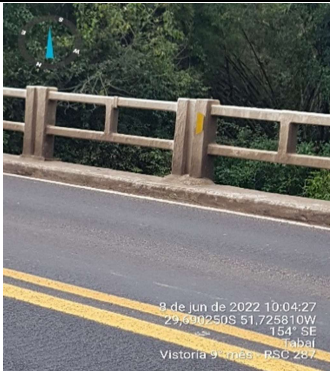
<p>9 de Jun de 2022 10:04:27 29,030250S 51,725810W 154° SE Vitoria 9° mês - RSC 287</p>	OAE com guarda-corpo sujo	29+110	Leste
2

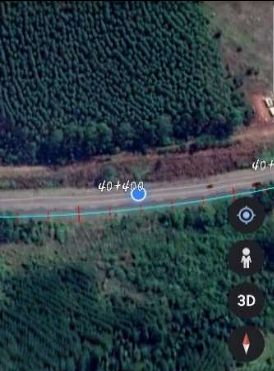
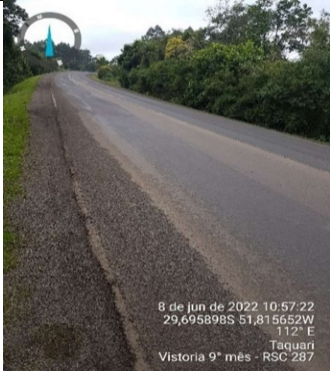
<p>8 de Jun de 2022 10:57:22 29,695898S 51,815652W 112° E Taquari Vitoria 9° mês - RSC 287</p>	Sem a sinalização horizontal adequada que garanta a segurança dos usuários ou dispositivos balizadores do tipo cones ou similares (3.1.2.20 PER)	40+360	Leste/ Oeste
3

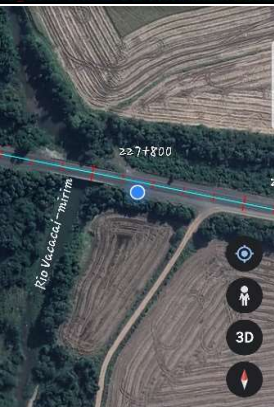
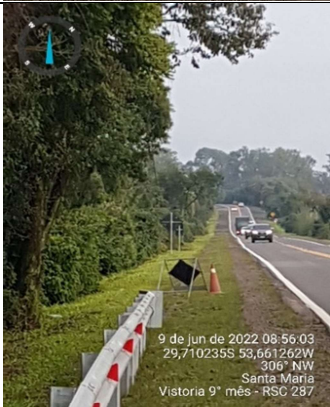
<p>9 de Jun de 2022 08:56:03 29,710238S 53,661262W 306° NW Santa Maria Vitoria 9° mês - RSC 287</p>	Vegetação rasteira em largura inferior a 4 metros	227+820	Leste
4

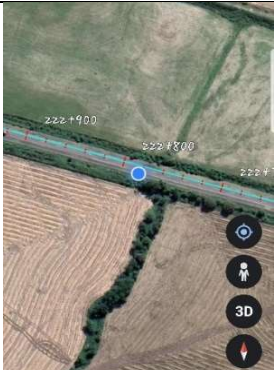
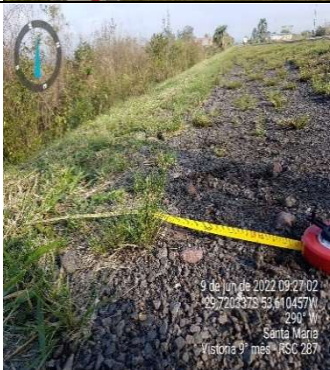
<p>9 de Jun de 2022 09:27:02 29,720338S 53,610457W 293° W Santa Maria Vitoria 9° mês - RSC 287</p>	Vegetação rasteira em largura inferior a 4 metros	222+800	Leste
