GOVERNO DO ESTADO
RIO GRANDE DO SUL

Identificação: UFCR-RSM-RV-104-2022	Data de Recebimento material: 31/05/2022
	Data do Relatório UFCR: 12/07/2022
Identificação do Contrato: CONTRATO SELT Nº 20/2021 – EDITAL CRI 0001/2020	
Objeto do Contrato: Concessão da infraestrutura de transporte do trecho da RSC-287, trecho Tabai – Santa Maria (km 28,03 ao km 232,54)	
Concessionária: Rota de Santa Maria - RSM	
Assunto: Ofício RSM nº 131/2022 - Relatório de Vistoria do 9º Mês de Concessão – Item 3.1.3 do PER

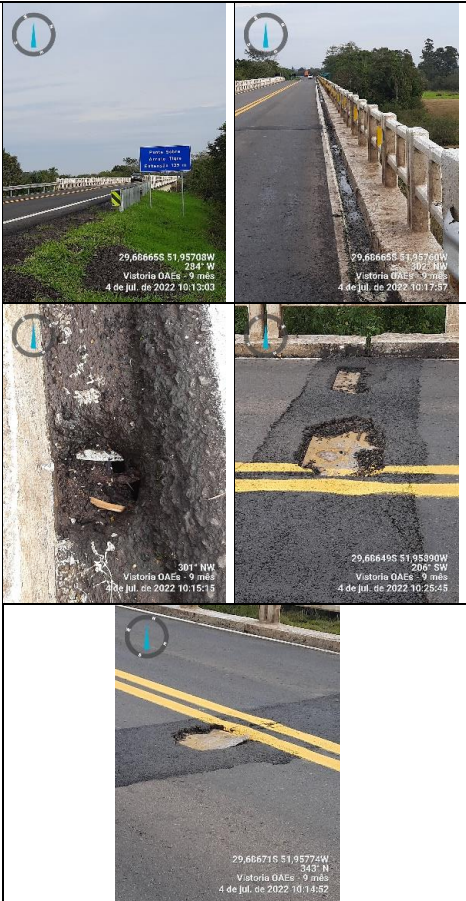
4	Ponte S/Arroio Tigre

<p>O guarda-corpo e guarda-rodas necessitam de limpeza e pintura.</p> <p>Há obstrução dos dispositivos de dregagem da OAE.</p> <p>As juntas necessitam de recuperação/substituição/intervenção, pois apresentam reflexão no pavimento, o que propicia a fissuração e desagregação do mesmo, bem como compromete a estanqueidade da OAE. Ainda, nesta OAE foram utilizadas chapas metálicas nas juntas, as quais estavam expostas no pavimento. Nos locais onde as juntas já foram objeto de manutenção, apresentaram recidiva.</p>
5	Ponte S/Rio Taquari	<p>Na data de vistoria, a Concessionária estava realizando intervenções na respectiva OAE.</p> <p>Com isso, solicita-se à Concessionária o envio de evidências que comprovem o atendimento dos indicadores a partir do 6º mês.</p>	
6	Ponte S/Sanga das Mulas

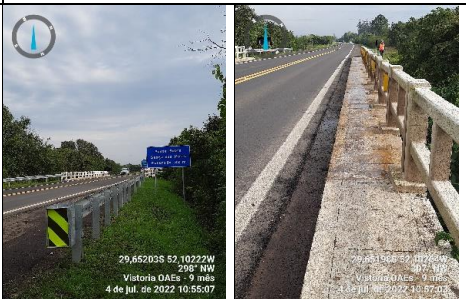
<p>O guarda-corpo e guarda-rodas necessitam de limpeza e pintura.</p>

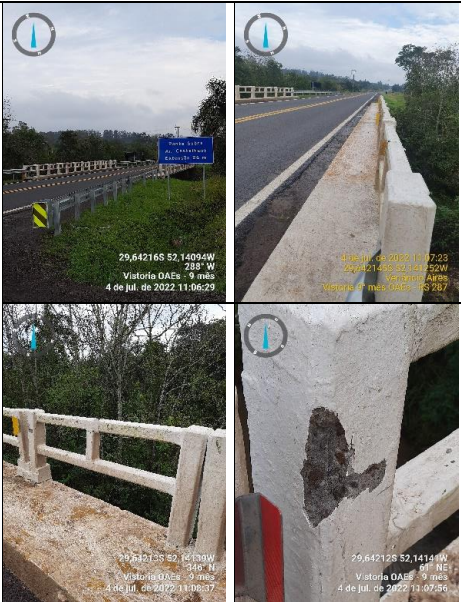
<p>7</p>	<p>Ponte S/Arroio Castelhanos</p>

<p>O guarda-corpo e guarda-rodas necessitam de limpeza e pintura.</p> <p>O guarda-corpo necessita de recuperação, visto dano mecânico que ocasionou a exposição da armadura e o deslocamento no plano longitudinal.</p>
<p>8</p>	<p>Ponte S/Arroio Taquari Mirim</p>

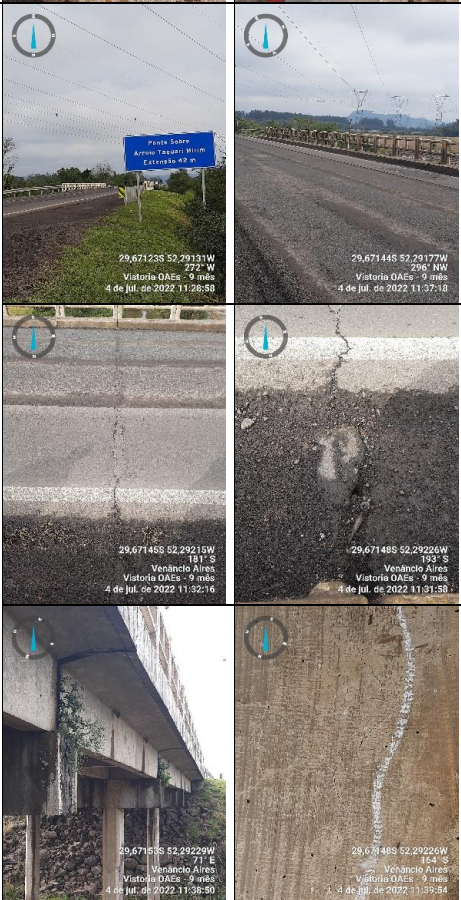
<p>O guarda-corpo e guarda-rodas necessitam de limpeza e pintura.</p> <p>As juntas necessitam de recuperação/substituição/intervenção, pois apresentam reflexão no pavimento, o que propicia a fissuração e desagregação do mesmo, bem como compromete a estanqueidade da OAE.</p> <p>Vegetação situada nos apoios.</p> <p>A estrutura da OAE apresenta fissuras em mais de um ponto.</p>

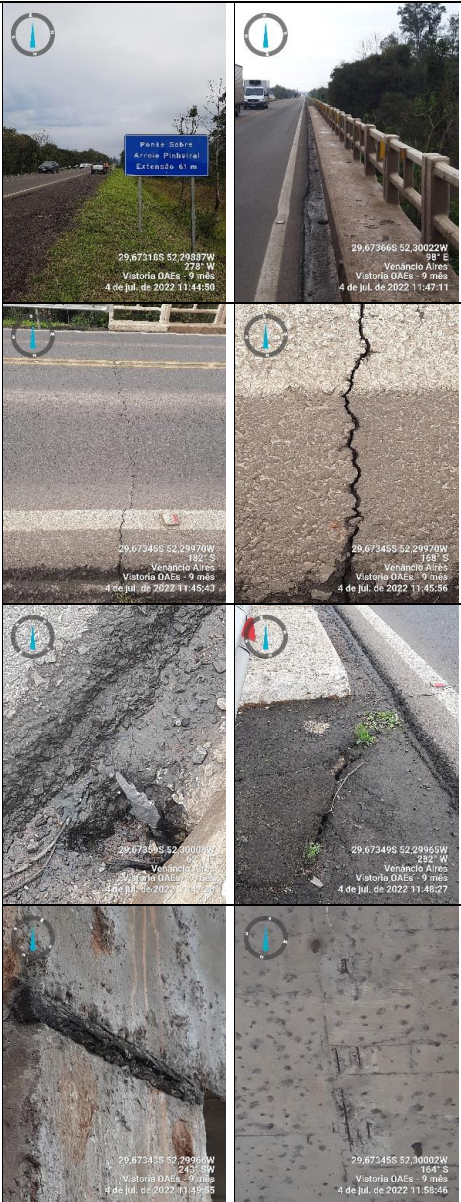
<p>9</p>	<p>Ponte S/Arroio Pinheiral</p>

<p>O guarda-corpo e guarda-rodas necessitam de limpeza e pintura.</p> <p>No acesso à OAE surgiram juntas de movimentação na interface solo/estrutura, sendo necessária a recuperação/substituição/intervenção, pois apresentam reflexão no pavimento, o que propicia a fissuração e desagregação do mesmo, bem como afeta a estanqueidade no entorno da OAE.</p> <p>Obstrução dos dispositivos de drenagem da OAE.</p> <p>Ruptura e desnível do pavimento no acesso ao guarda-rodas.</p> <p>Os aparelhos de apoio flexíveis apresentam ressecção e ruptura, comprometendo assim a sua funcionalidade.</p> <p>Na estrutura da OAE foi constatada armadura exposta e oxidada em mais de um local.</p>
<p>10</p>	<p>Ponte S/Arroio Schmidt II</p>

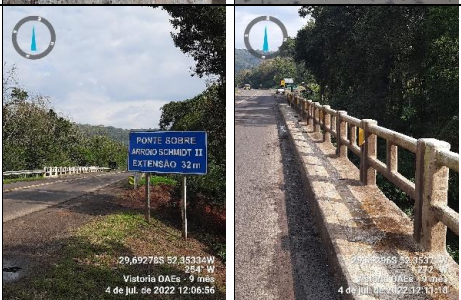
<p>O guarda-corpo e guarda-rodas necessitam de limpeza e pintura.</p>

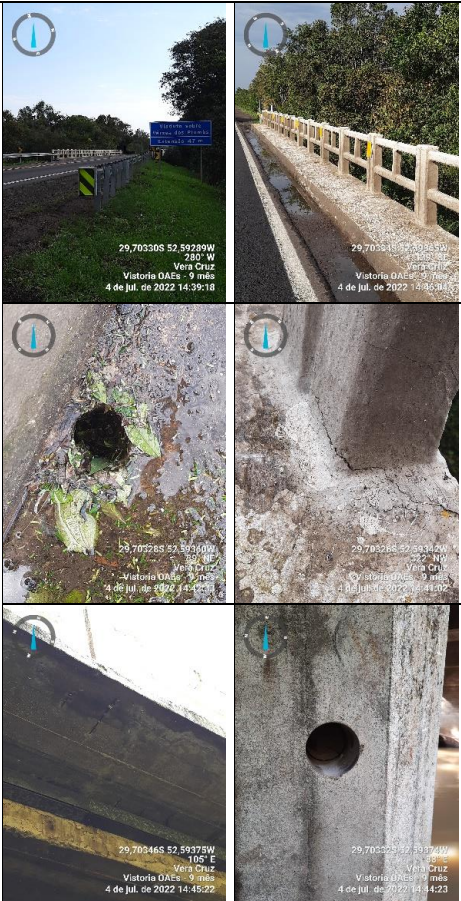
<p>16</p>	<p>Viaduto Várzea de Arroio Plumbs</p>

<p>O guarda-corpo e guarda-rodas necessitam de limpeza e pintura.</p> <p>Obstrução dos dispositivos de drenagem da OAE.</p> <p>O guarda-corpo necessita de recuperação na base de fixação.</p> <p>Na estrutura da OAE foi constatada armadura exposta e oxidada em mais de um local.</p> <p>Ocorreu a extração de testemunho de concreto e não foi procedida a recomposição da seção dos elementos estruturais.</p>
<p>17</p>	<p>Ponte S/Arroio Plumbs</p>

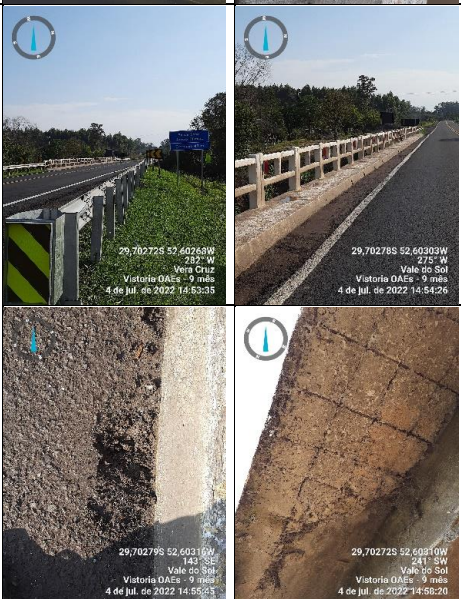
<p>O guarda-corpo e guarda-rodas necessitam de limpeza e pintura.</p> <p>Obstrução dos dispositivos de drenagem da OAE.</p> <p>Na estrutura da OAE foi constatada armadura exposta e oxidada em mais de um local, bem como concreto segregado.</p>

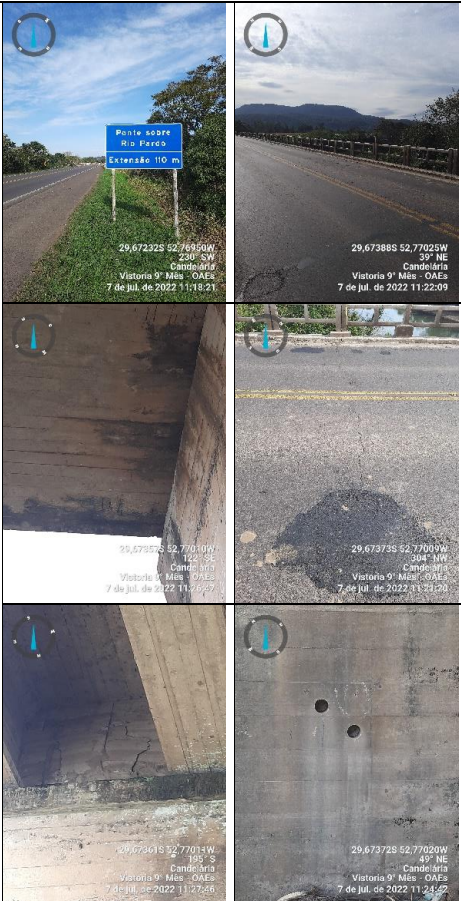
19	Ponte S/Rio Pardo

<p>O guarda-corpo e guarda-rodas necessitam de limpeza e pintura.</p> <p>Na estrutura da OAE foi constatada armadura exposta e oxidada em mais de um local.</p> <p>As juntas necessitam de recuperação/substituição/intervenção, pois apresentam reflexão no pavimento, o que propicia a fissuração e desagregação do mesmo, bem como compromete a estanqueidade da OAE. Tal evento ocorre também na interface solo/OAE.</p> <p>Nos locais onde as juntas já foram objeto de manutenção, apresentaram recidiva.</p> <p>A estrutura de contenção no acesso da OAE, na face inferior, apresenta ruptura do concreto.</p> <p>Ocorreu a extração de testemunho de concreto e não foi procedida a recomposição da seção dos elementos estruturais.</p>
20	Ponte S/Arroio Divisa

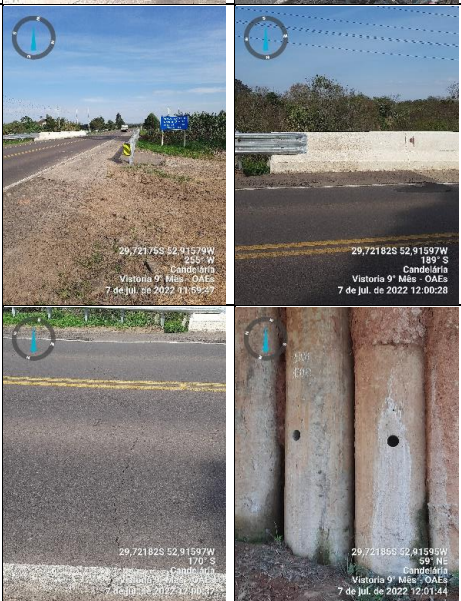
<p>O guarda-rodas necessita de limpeza e pintura.</p> <p>No acesso à OAE surgiram juntas de movimentação na interface solo/estrutural, sendo necessária a recuperação/substituição/intervenção, pois apresentam reflexão no pavimento, o que propicia a fissuração e desagregação do mesmo, bem como afeta a estanqueidade no entorno da OAE.</p> <p>Ocorreu a extração de testemunho de concreto e não foi procedida a recomposição da seção dos elementos estruturais.</p>

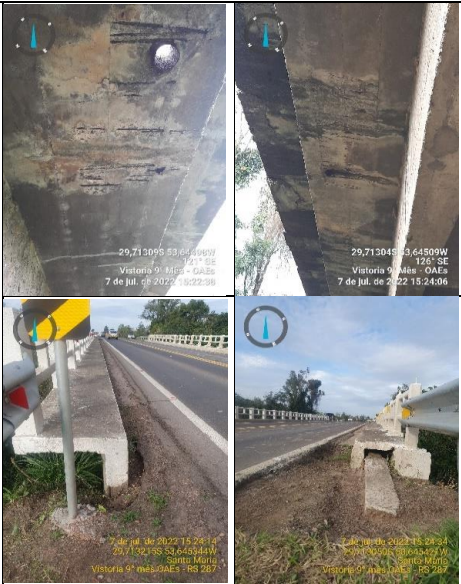
<p>Na estrutura da OAE foi constatada armadura exposta e oxidada em mais de um local.</p> <p>Há desnível junto ao guarda-rodas e a faixa de rolagem no acesso da OAE, provavelmente interligado ao escoamento da água da chuva.</p>
32	Viaduto Várzea do Rio Vacacaí Mirim

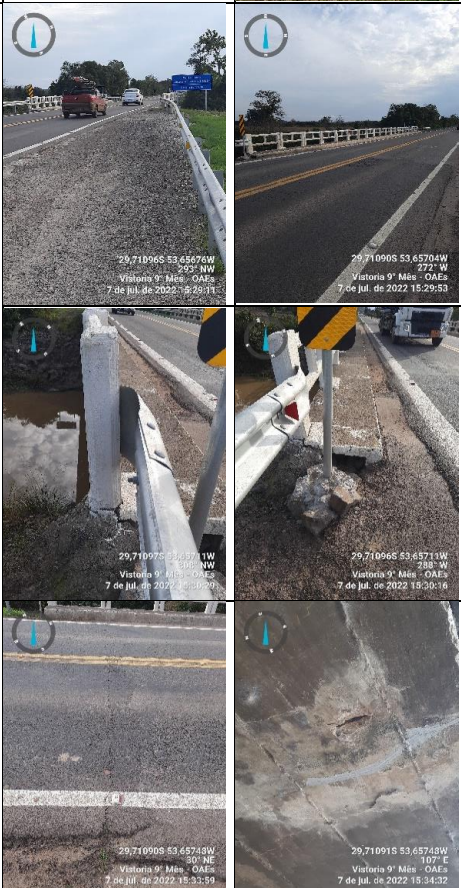
<p>O guarda-corpo e guarda-rodas necessitam de limpeza e pintura.</p> <p>O guarda-corpo em concreto para ancoragem da defesa necessita de intervenção/substituição.</p> <p>A sinalização vertical encontra-se posicionada incorretamente.</p> <p>No acesso à OAE surgiram juntas de movimentação na interface solo/estrutural, sendo necessária a recuperação/substituição/intervenção, pois apresentam reflexão no pavimento, o que propicia a fissuração e desagregação do mesmo, bem como afeta a estanqueidade no entorno da OAE.</p> <p>Na estrutura da OAE foi constatada armadura exposta e oxidada em mais de um local.</p>

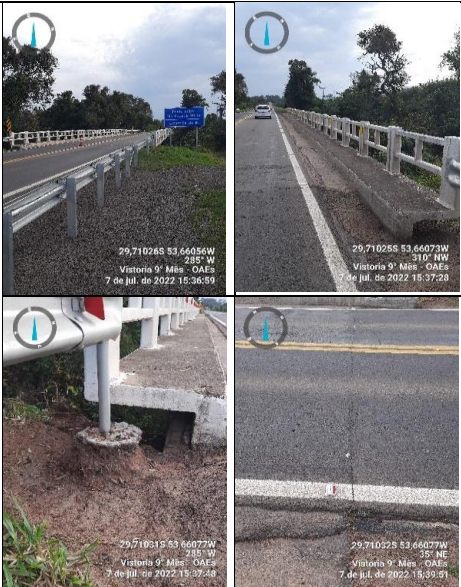
<p>33</p>	<p>Ponte S/Rio Vacacaí Mirim</p>

<p>O guarda-corpo e guarda-rodas necessitam de limpeza e pintura.</p> <p>Deficiência na fixação da sinalização vertical. Também, ocorre o carreamento de solo com a chuva, formando degrau com o pavimento.</p> <p>No acesso à OAE surgiram juntas de movimentação na interface solo/estrutural, sendo necessária a recuperação/substituição/intervenção, pois apresentam reflexão no pavimento, o que propicia a fissuração e desagregação do mesmo, bem como afeta a estanqueidade no entorno da OAE.</p>
<p>34</p>	<p>Viaduto sobre Ferrovias</p>

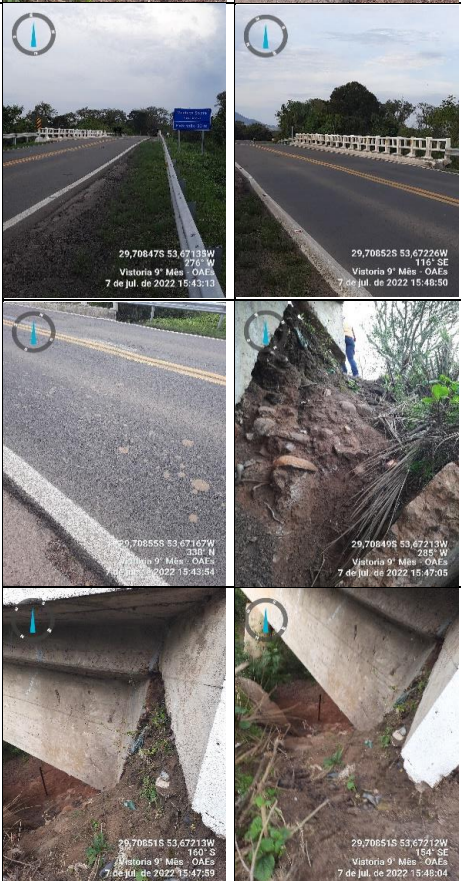
<p>O guarda-corpo e guarda-rodas necessitam de limpeza e pintura.</p> <p>No acesso à OAE surgiram juntas de movimentação na interface solo/estrutural, sendo necessária a recuperação/substituição/intervenção, pois apresentam reflexão no pavimento, o que propicia a fissuração e desagregação do mesmo, bem como afeta a estanqueidade no entorno da OAE.</p> <p>Ruptura da ala de contenção do solo no acesso da OAE.</p>
