Identificação: UFCR-RSM-RV-118-2022	Data da Vistoria: 07/10/2022
	Data do Relatório UFCR: 10/10/2022
Identificação do Contrato: CONTRATO SELT Nº 20/2021 – EDITAL CRI nº 0001/2020	
Objeto do Contrato: Concessão da infraestrutura de transporte do trecho da RSC-287, trecho Tabai – Santa Maria (km 28,03 ao km 232,54)	
Concessionária: Rota de Santa Maria - RSM	
Assunto: Vistoria Técnica Rotineira de Campo

ANEXO A – REGISTRO FOTOGRÁFICO COLETADO EM CAMPO (Não-Conformidades)

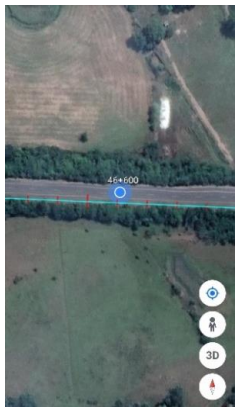
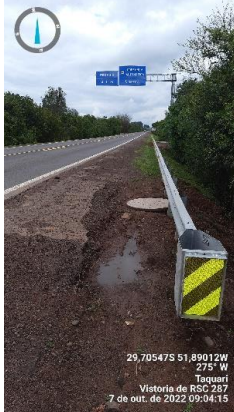
29,70547S 51,89012W 275 W Touquari Vistoria de RSC 287 7 de out. de 2022 09:04:15	Defensa metálica com deficiência na ancoragem	046+560	Oeste
2

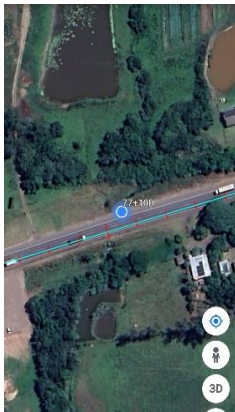
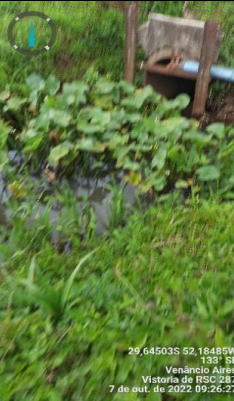
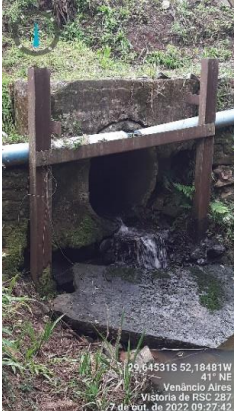
29,64503S 52,18485W 1381 SE Venâncio Aires Vistoria de RSC 287 7 de out. de 2022 09:26:27	Necessidade de recomposição de ala e limpeza no entorno do bueiro para permitir o escoamento livre da água.	077+100	Oeste/ Leste

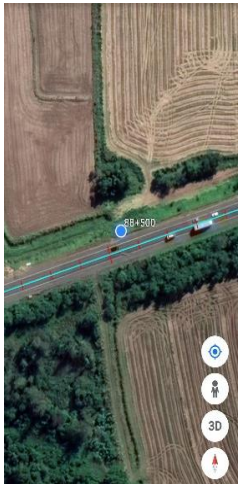
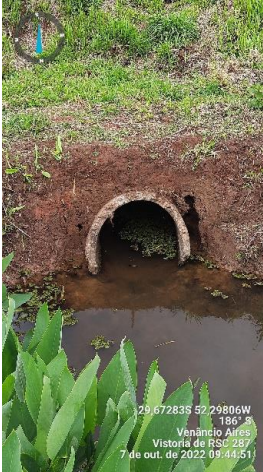
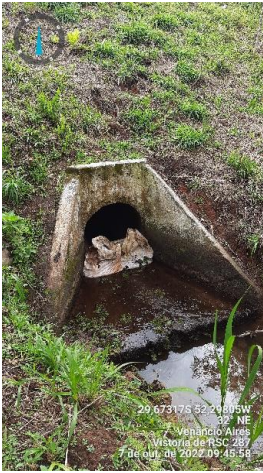
3

<p>29.673176 52.21005W 182° NE Venâncio Aires Vistoria de RSC 287 7 de out. de 2022 09:45:55</p>	<p>Necessidade de recomposição e desobstrução de bueiro para permitir o escoamento livre da água.</p>	088+500	Oeste/ Leste
---	--	---	---	---------	-----------------

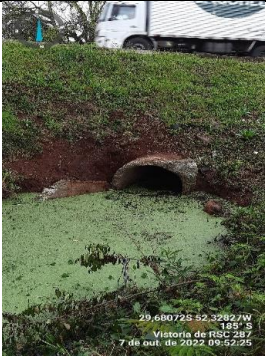
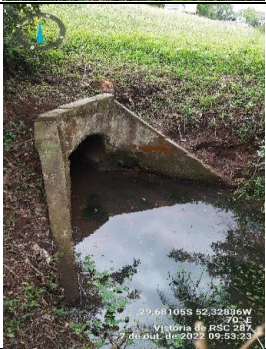
4

<p>29,691099 -52,32836W -70,5 Vistoria de RSC 287 7 de out. de 2022 09:53:23</p>	<p>Necessidade de recomposição de bueiro e ala, bem como limpeza para permitir o escoamento livre da água.</p> <p>Há trinca de grande abertura na ala do bueiro situado a leste</p>	091+560	Oeste/ Leste
5

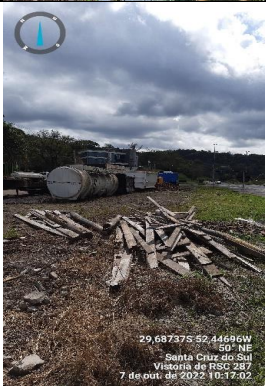
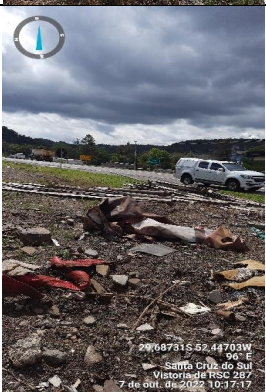
<p>29,687315 -52,44703W -50,NE Santa Cruz do Sul Vistoria de RSC 287 7 de out. de 2022 10:17:17</p>	<p>Entulhos e lixo sobre a faixa de domínio</p>	104+260	Oeste

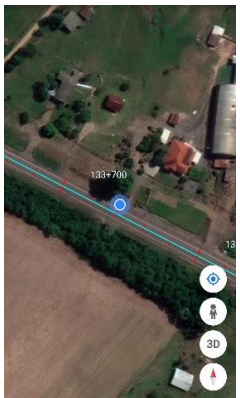
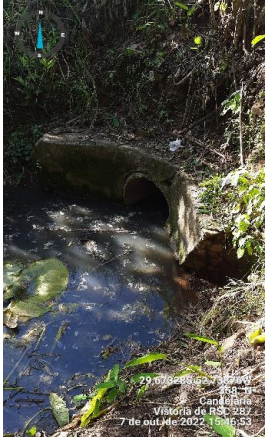
6

<p>29.79588155 -52.809691W 218 - SW Candelária Vistoria de RSC 287 7 de out. de 2022 15:16:53</p>	<p>Necessidade de recomposição de ala e limpeza no entorno do bueiro para permitir o escoamento livre da água.</p>	133+660	Leste
7

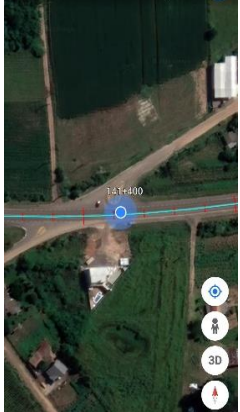
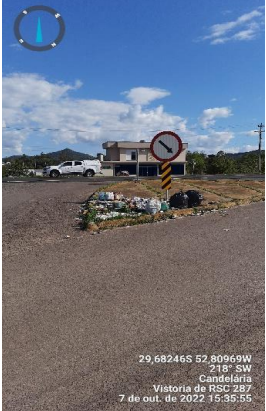
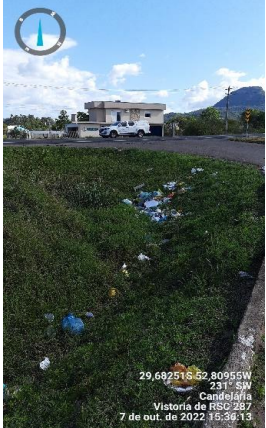
<p>29.68246S -52.80969W 218 - SW Candelária Vistoria de RSC 287 7 de out. de 2022 15:35:55</p>	<p>Entulhos e lixo sobre a faixa de domínio</p>	141+380	Oeste

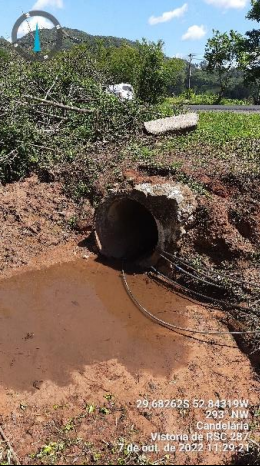
8

Necessidade de recomposição de ala.	144+700	Leste
9

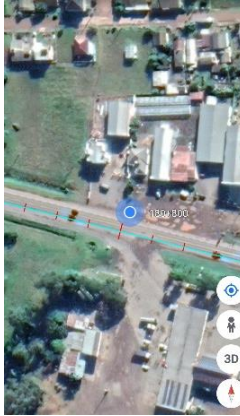
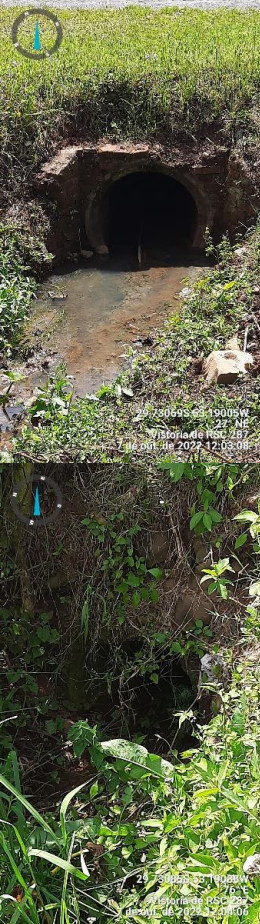
Necessidade de recomposição de ala e limpeza no entorno do bueiro para permitir o escoamento livre da água.	180+800	Oeste/ Leste

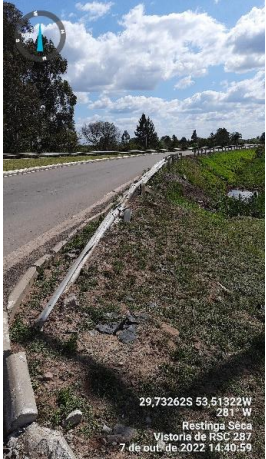
12

<p>29,73262S 53,51322W -28.1° W Restinga Seca Vistoria de RSC 287 7 de out. de 2022 14:40:59</p>	Defensa metálica e meio-fio danificados.	213+200	Oeste
13

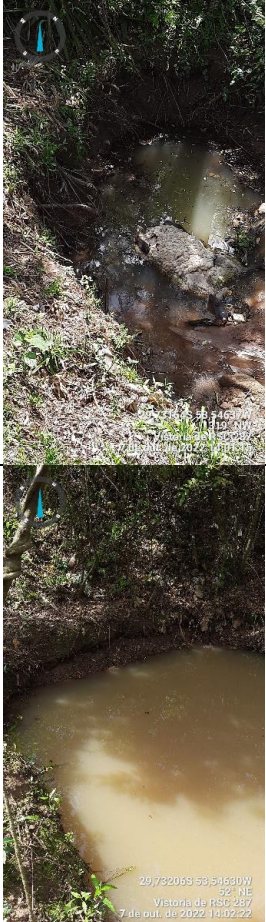
<p>29,78206S 53,51630W -29.1° W Vistoria de RSC 287 7 de out. de 2022 11:02:22</p>	Necessidade de limpeza no entorno do bueiro para permitir o escoamento livre da água.	216+415	Oeste/ Leste

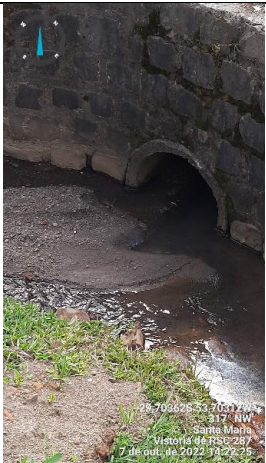
<p>39.70662853, -51.7030784 -51.7030784 Santa Maria Visão 14 de 150 287 7 de out. de 2022 10:22:25</p>	Necessidade de limpeza no entorno do bueiro para permitir o escoamento livre da água.	232+080	Leste
----	---	--	---	---------	-------
