RELATÓRIO DE VISTORIA

Identificação: DFCR-CSG-RV-003-2024	Data da Vistoria: 10/01/2024 Data do Relatório SEPAR/DFCR: 11/01/2024
Identificação do Contrato: CONTRATO SELT Nº 50/2022 – EDITAL CRI nº 0001/2022	
Objeto do Contrato: Concessão da infraestrutura de transporte de trechos integrantes das rodovias ERS-122 (km 0,00 ao km 168,65), ERS-240 (km 0,00 ao km 33,58), RSC-287 (km 0,00 ao km 21,49), ERS-446 (km 0,00 ao km 14,84), RSC-453 (km 101,43 ao km 121,41) e BRS-470 (km 220,50 ao km 233,50).	
Concessionária: Caminhos da Serra Gaúcha (CSG)	
Assunto: Vistoria Técnica Rotineira em Campo

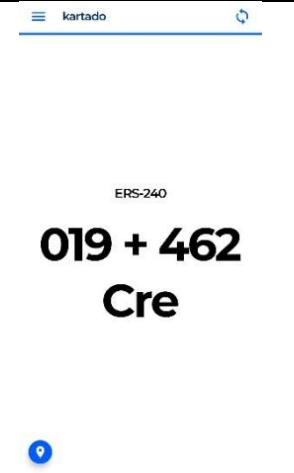
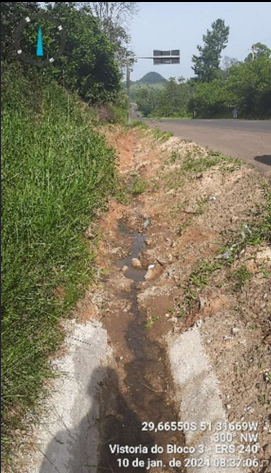
04

<p>29,66550S 51,31669W 900' NW Vitoria do Bloco 3 - ERS 240 10 de jan. de 2024 08:37:06</p>	Dispositivo de Drenagem Obstruído e Danificado Item 3.1.4 do PER	019+462 (ERS 240)	Decrescente	72 horas
05

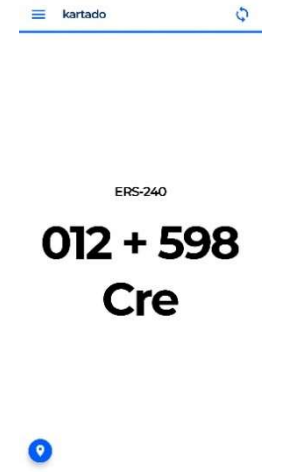
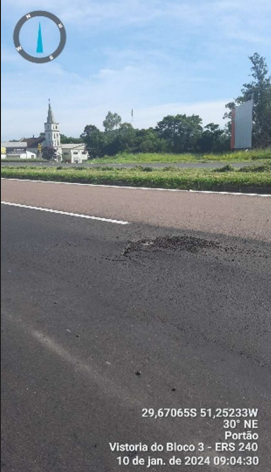
<p>ERS-240 012 + 598 Cre</p>

<p>29,67065S 51,25233W 30' NE Portão Vitoria do Bloco 3 - ERS 240 10 de jan. de 2024 09:04:30</p>	Abaulamento/ Depressão Item 3.1.1 do PER	012+598 (ERS 240)	Decrescente	72 horas
06

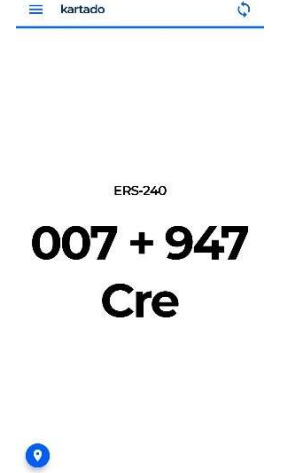
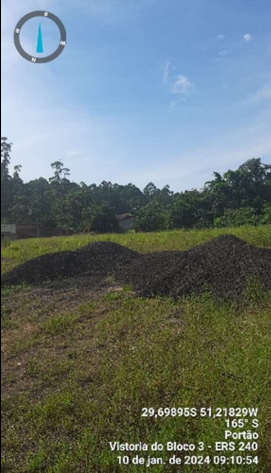
<p>ERS-240 007 + 947 Cre</p>

<p>29,69895S 51,21829W 165' S Portão Vitoria do Bloco 3 - ERS 240 10 de jan. de 2024 09:10:54</p>	Resíduo depositado na Faixa de Domínio Item 3.1.6 do PER	007+947 (ERS 240)	Decrescente	72 horas

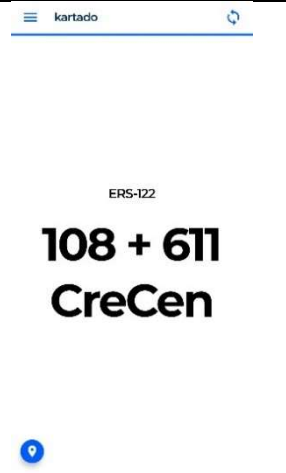
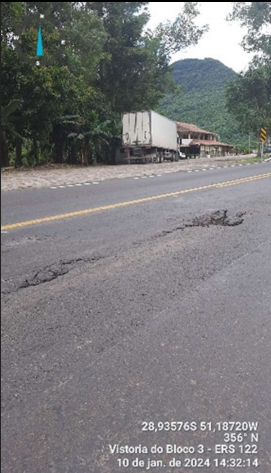
19

<p>28,93576S 51,18720W 355° N Vistoria do Bloco 3 - ERS 122 10 de jan. de 2024 14:32:14</p>	Abaulamento/ Depressão Item 3.1.1 do PER	108+611 (ERS 122)	Crescente	72 horas
20

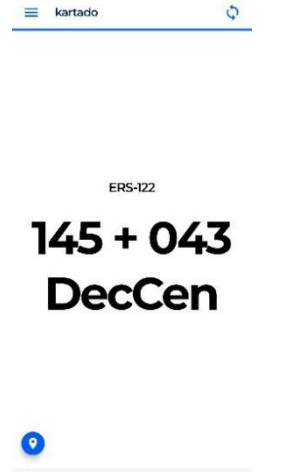
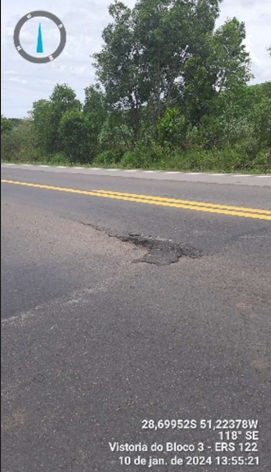
<p>ERS-122 145 + 043 DecCen</p>

<p>28,69952S 51,22378W 118° SE Vistoria do Bloco 3 - ERS 122 10 de jan. de 2024 13:55:21</p>	Abaulamento/ Depressão Item 3.1.1 do PER	145+043 (ERS 122)	Decrescente	72 horas
21

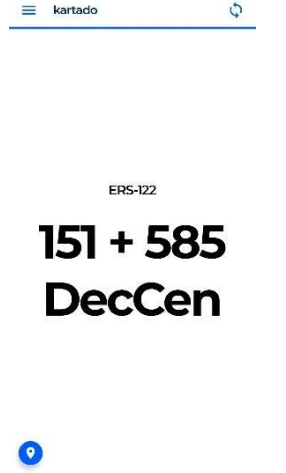
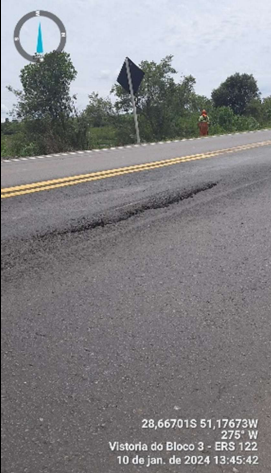
<p>ERS-122 151 + 585 DecCen</p>

<p>28,66701S 51,17673W 275° W Vistoria do Bloco 3 - ERS 122 10 de jan. de 2024 13:45:42</p>	Abaulamento/ Depressão Item 3.1.1 do PER	151+585 (ERS 122)	Decrescente	72 horas

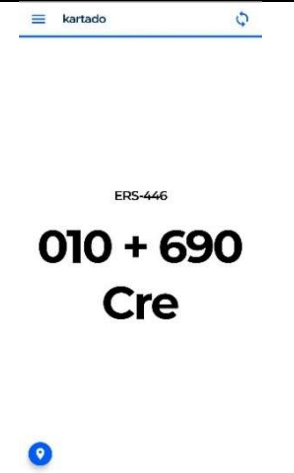
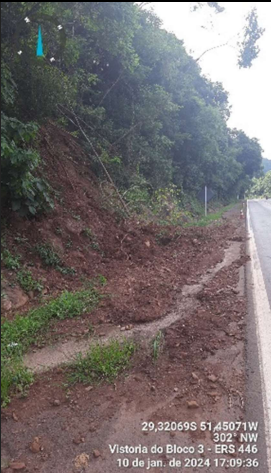
28

<p>29.32069S 51.45071W 302 NW Vistoria do Bloco 3 - ERS 446 10 de jan. de 2024 17:09:36</p>	Dispositivo de Drenagem Obstruído Item 3.1.4 do PER	010+690 (ERS 446)	Decrescente	72 horas
29

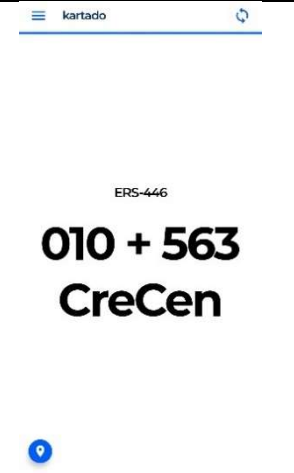
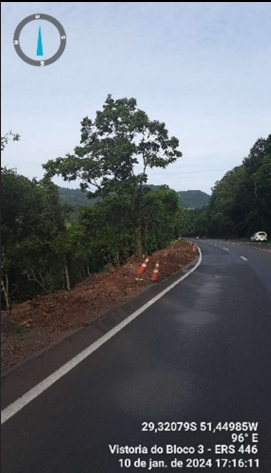
31

<p>29,32079S 51,44985W 98° E Vistoria do Bloco 3 - ERS 446 10 de jan. de 2024 17:16:11</p>	Ausência de Sinalização de Obras e/ou Elementos de Proteção aos Usuários Itens 3.1.2 e 3.2.3 do PER	010+563 (ERS 446)	Crescente	72 horas
32

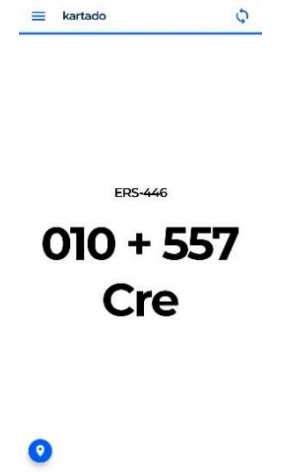
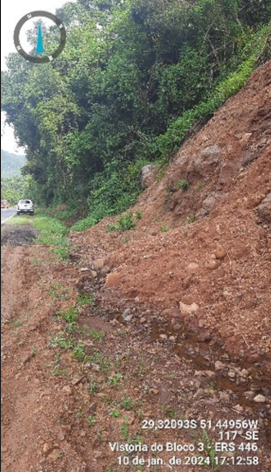
<p>ERS-446 010 + 557 Cre</p>

<p>29,32093S 51,44956W 117° SE Vistoria do Bloco 3 - ERS 446 10 de jan. de 2024 17:12:58</p>	Presença de material resultante de deslizamento Item 3.1.5 do PER	010+557 (ERS 446)	Decrescente	72 horas
33

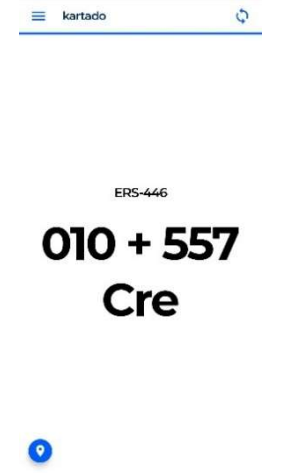
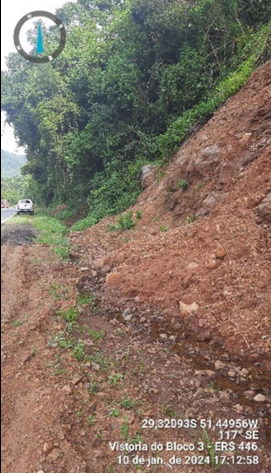
<p>ERS-446 010 + 557 Cre</p>

<p>29,32093S 51,44956W 117° SE Vistoria do Bloco 3 - ERS 446 10 de jan. de 2024 17:12:58</p>	Dispositivo de Drenagem Obstruído Item 3.1.4 do PER	010+557 (ERS 446)	Decrescente	72 horas
