RELATÓRIO DE VISTORIA

Identificação: DFCR-CSG-RV-010-2024	Data da Vistoria: 18/01/2024
	Data do Relatório SEPAR/DFCR: 19/01/2024
Identificação do Contrato: CONTRATO SELT Nº 50/2022 – EDITAL CRI nº 0001/2022	
Objeto do Contrato: Concessão da infraestrutura de transporte de trechos integrantes das rodovias ERS-122 (km 0,00 ao km 168,65), ERS-240 (km 0,00 ao km 33,58), RSC-287 (km 0,00 ao km 21,49), ERS-446 (km 0,00 ao km 14,84), RSC-453 (km 101,43 ao km 121,41) e BRS-470 (km 220,50 ao km 233,50).	
Concessionária: Caminhos da Serra Gaúcha (CSG)	
Assunto: Vistoria Técnica Rotineira em Campo

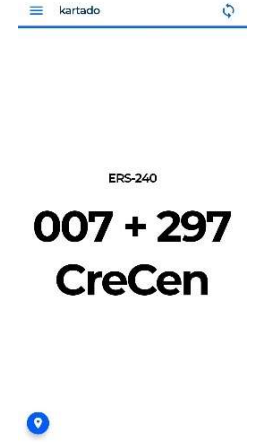
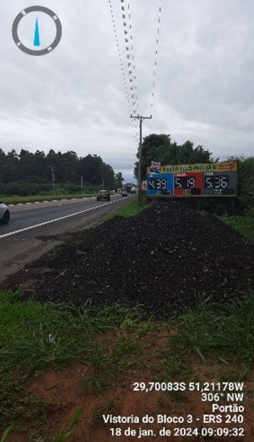
<p>ERS-240 007 + 297 CreCen</p>

<p>29,70083S 51,21178W 308' NW Portão Vistoria do Bloco 3 - ERS 240 18 de jan. de 2024 09:09:32</p>	Resíduo/entulho depositado na faixa de domínio Item 3.1.6 do PER	007+297 (ERS 240)	Crescente	72 horas
05

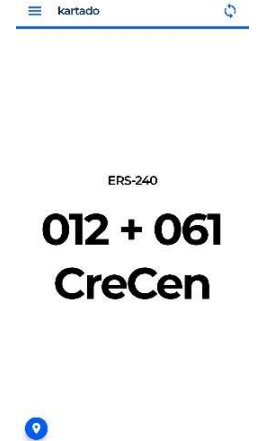
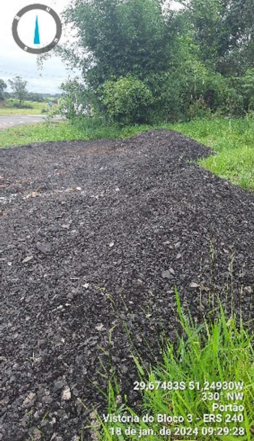
<p>ERS-240 012 + 061 CreCen</p>

<p>29,67482S 51,24920W 330' NW Portão Vistoria do Bloco 3 - ERS 240 18 de jan. de 2024 09:29:28</p>	Resíduo/entulho depositado na faixa de domínio Item 3.1.6 do PER	012+061 (ERS 240)	Crescente	72 horas
06

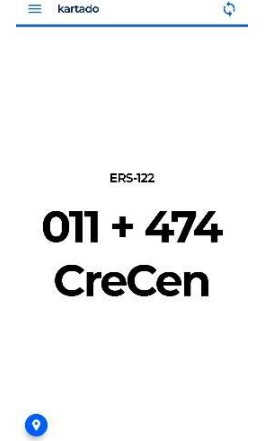
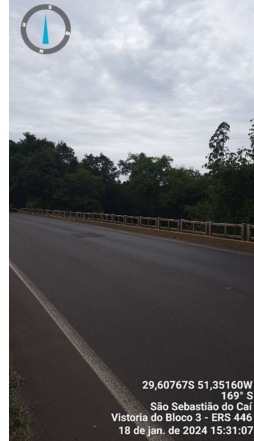
<p>ERS-122 011 + 474 CreCen</p>

<p>29,60767S 51,35160W 169' S São Sebastião do Cal Vistoria do Bloco 3 - ERS 446 18 de jan. de 2024 15:31:07</p>	Limpeza e pintura da OAE Item 3.1.3 do PER	011+474 (ERS 122)	Crescente/ Decrescente	72 horas

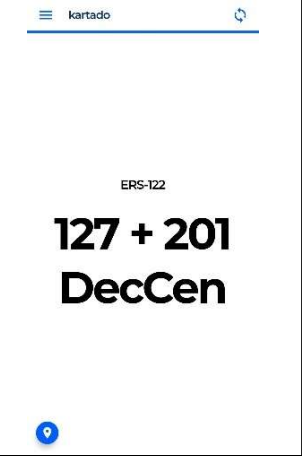
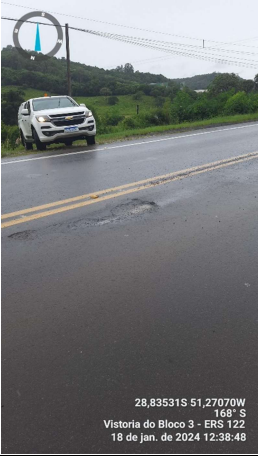
13

<p>28,83531S 51,27070W 168° S Vistória do Bloco 3 - ERS 122 18 de jan. de 2024 12:38:48</p>	Panela Item 3.1.1 do PER	127+201 (ERS 122)	Decrescente	24 horas
14

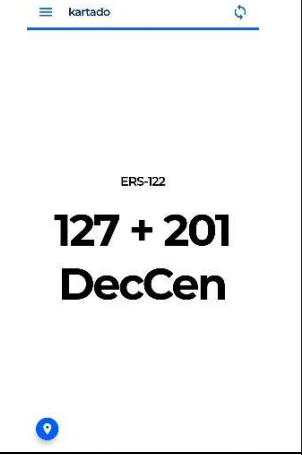
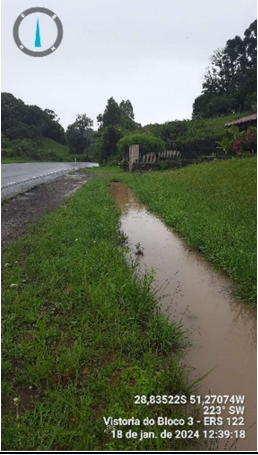
<p>28,83522S 51,27074W 223° SW Vistória do Bloco 3 - ERS 122 18 de jan. de 2024 12:39:18</p>	Dispositivo de Drenagem Obstruído Item 3.1.4 do PER	127+201 (ERS 122)	Decrescente	72 horas
15

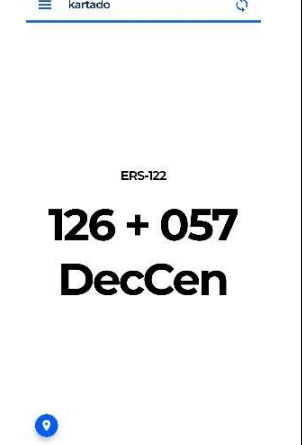
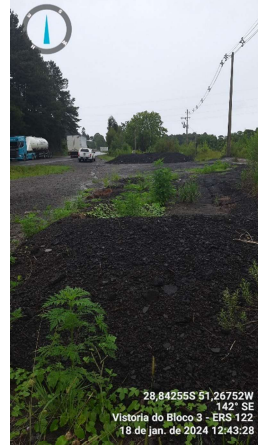
<p>28,84255S 51,26752W 142° SE Vistória do Bloco 3 - ERS 122 18 de jan. de 2024 12:43:28</p>	Resíduo/entulho depositado na faixa de domínio Item 3.1.6 do PER	126+057 (ERS 122)	Decrescente	72 horas

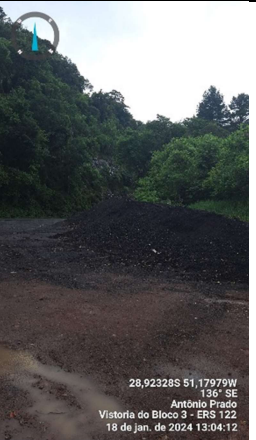
19	  <p>ERS-122 112 + 104 DecCen</p>

<p>28.92328S 51.17979W 136° SE Antônio Prado Vistoria do Bloco 3 - ERS 122 18 de jan. de 2024 13:04:12</p>	Resíduo/entulho depositado na faixa de domínio Item 3.1.6 do PER	112+104 (ERS 122)	Decrescente	72 horas
20	  <p>ERS-122 109 + 583 DecCen</p>	  <p>28.92328S 51.18177W 211° N Vistoria do Bloco 3 - ERS 122 18 de jan. de 2024 13:08:41</p>	Resíduo/entulho depositado na faixa de domínio Item 3.1.6 do PER	109+583 (ERS 122)	Decrescente	72 horas
21	  <p>ERS-122 109 + 661 DecCen</p>	  <p>28.93447S 51.18217W 66° NE Antônio Prado Vistoria do Bloco 3 - ERS 122 18 de jan. de 2024 13:10:34</p>	Presença de material resultante de deslizamento Item 3.1.5 do PER	109+661 (ERS 122)	Decrescente	72 horas

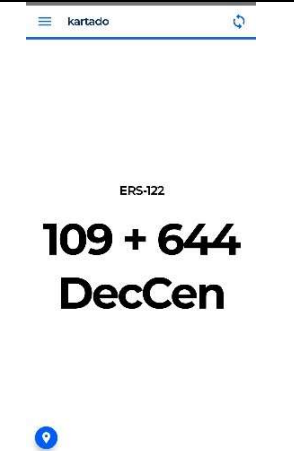
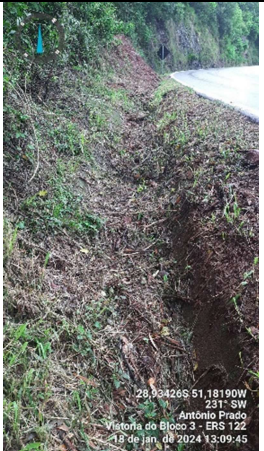
<p>ERS-122 109 + 644 DecCen</p>

<p>28.93426S 51.18190W 231° SW Antonio Prado Vitoria do Bloco 3 - ERS 122 18 de jan. de 2024 13:09:45</p>	Dispositivo de Drenagem Obstruído Item 3.1.4 do PER	109+644 (ERS 122)	Decrescente	72 horas
23

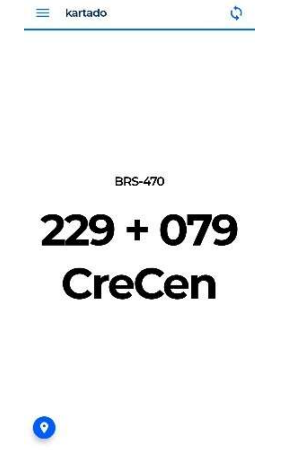
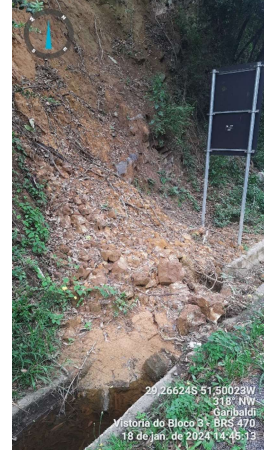
<p>BRS-470 229 + 079 CreCen</p>

<p>29.26624S 51.50029W 318° NW Garibaldi Vitoria do Bloco 01 - BRS 470 18 de jan. de 2024 14:45:13</p>	Presença de material resultante de deslizamento Item 3.1.5 do PER	229+079 (BRS 470)	Crescente	72 horas
24

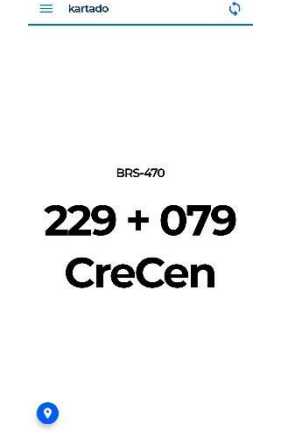
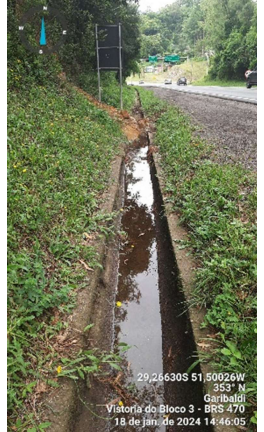
<p>BRS-470 229 + 079 CreCen</p>

<p>29.28630S 51.50026W 353° N Garibaldi Vitoria do Bloco 3 - BRS 470 18 de jan. de 2024 14:46:05</p>	Dispositivo de Drenagem Obstruído Item 3.1.4 do PER	229+079 (BRS 470)	Crescente	72 horas
