RELATÓRIO DE VISTORIA

Identificação: DFCR-CSG-RV-031-2024	Datas das Vistorias: 15, 16, 19 e 20/02/2024
	Data do Relatório SEPAR/DFCR: 23/02/2024
Identificação do Contrato: CONTRATO SELT Nº 50/2022 – EDITAL CRI 0001/2022	
Objeto do Contrato: Concessão da infraestrutura de transporte de trechos integrantes das rodovias ERS-122 (km 0,00 ao km 168,65), ERS-240 (km 0,00 ao km 33,58), RSC-287 (km 0,00 ao km 21,49), ERS-446 (km 0,00 ao km 14,84), RSC-453 (km 101,43 ao km 121,41) e BRS-470 (km 220,50 ao km 233,50).	
Concessionária: Caminhos da Serra Gaúcha (CSG)	
Assunto: Vistoria Técnica em Campo – Indicadores do Item 3.1.2 do PER Sinalização e Elementos de Proteção e Segurança (até o 12º Mês de Concessão)

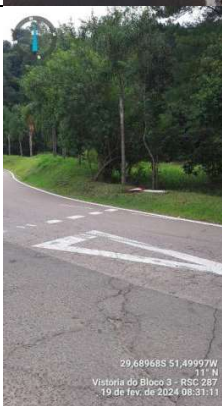
<p>29,689685 51,499977W 291 N Montenegro Vitoria do Bloco 3 - RSC 287 19 de fev. de 2024 08:31:11</p>	<p>Sinalização Vertical Danificada Item 3.1.2 do PER</p>	<p>005+728 (RSC 287)</p>	<p>Crescente</p>
<p>09</p>	<p>RSC-287 005 + 741 Cre</p>

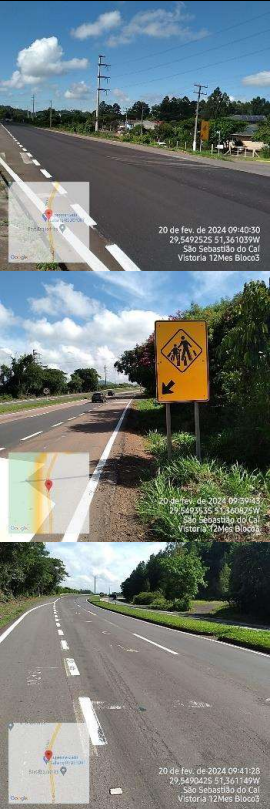
<p>93</p>

<p>Ausência de Sinalização Horizontal - Travessia de Pedestre (Escola)</p> <p>Ausência de Sinalização Horizontal –LERV</p> <p>Item 3.1.2 do PER</p>	<p>018+149</p>	<p>Crescente / Decrescente</p>
<p>94</p>

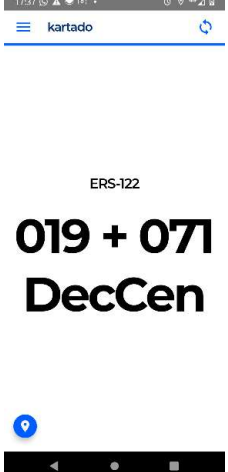
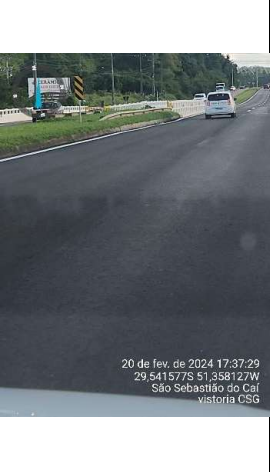
<p>Ausência/ desgaste de Sinalização Horizontal (LBO e LMS)</p> <p>Item 3.1.2 do PER</p>	<p>019+071</p>	<p>Decrescente</p>

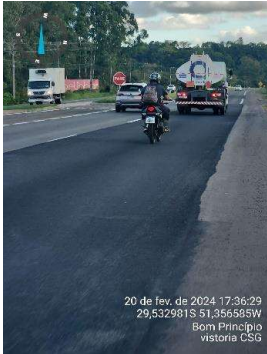
<p>95</p>

<p>20 de fev. de 2024 17:36:29 29,532901S 51,1365583W Bom Princípio vistoria CSG</p>	<p>Ausência/ desgaste de Sinalização Horizontal (LBO e LMS)</p> <p>Item 3.1.2 do PER</p>	<p>020+062</p>	<p>Decrescente</p>
<p>96</p>

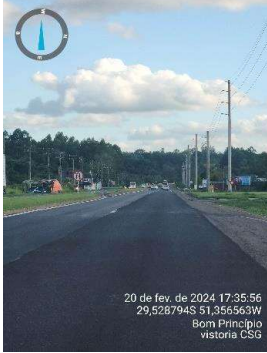
<p>20 de fev. de 2024 17:35:56 29,528794S 51,356563W Bom Princípio vistoria CSG</p>	<p>Ausência/ desgaste de Sinalização Horizontal (LBO e LMS)</p> <p>Item 3.1.2 do PER</p>	<p>020+534</p>	<p>Decrescente</p>
<p>97</p>

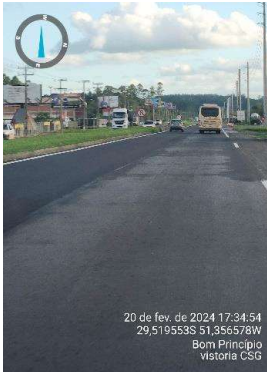
<p>20 de fev. de 2024 17:34:54 29,519553S 51,356578W Bom Princípio vistoria CSG</p>	<p>Ausência/ desgaste de Sinalização Horizontal (LBO e LMS)</p> <p>Item 3.1.2 do PER</p>	<p>021+560</p>	<p>Decrescente</p>

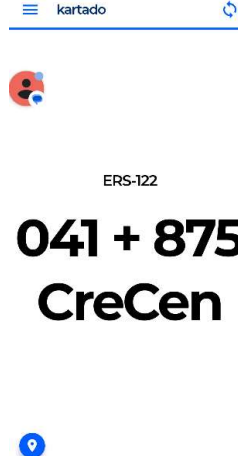
<p>Ausência/ desgaste de Sinalização Horizontal (LBO e LMS)</p> <p>Item 3.1.2 do PER</p>	041+875	Crescente

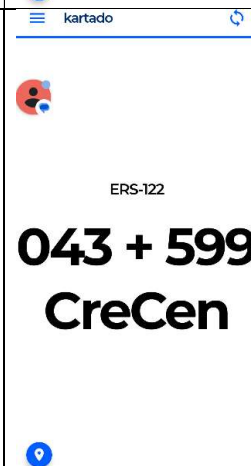
<p>19 de fev. de 2024 17:53:52 29,3352545 51,357931W vistoria DSG</p>	<p>Ausência/ desgaste de Sinalização Horizontal (LBO e LMS) Item 3.1.2 do PER</p>	<p>043+599</p>	<p>Crescente</p>

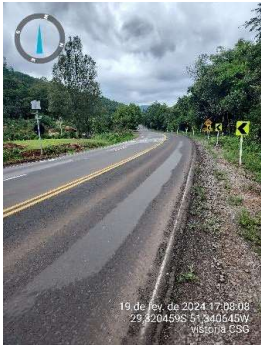
<p>Ausência/ desgaste de Sinalização Horizontal (LBO)</p> <p>Item 3.1.2 do PER</p>	<p>046+204</p>	<p>Decrescente</p>

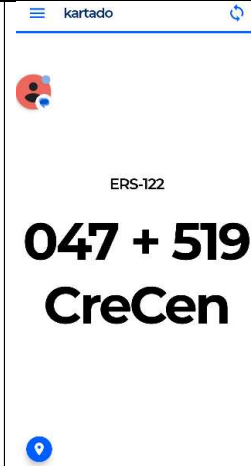
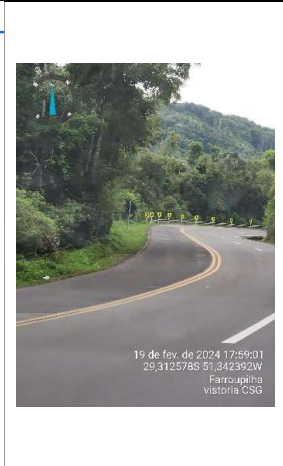
<p>116</p>

<p>19 de fev. de 2024 17:59:01 29,3125785 S, -51,342392W Parque Palma Vitoria DSG</p>	<p>Ausência/ desgaste de Sinalização Horizontal LERV</p> <p>Item 3.1.2 do PER</p>	<p>047+519</p>	<p>Decrescente</p>
<p>7</p>	 	  <p>19 de fev. de 2024 18:05:59 29,2815305 S, -51,340366W Parque Palma Vitoria DSG</p>	<p>Ausência/ desgaste de Sinalização Horizontal (LBO, LMS E PEM)</p> <p>Item 3.1.2 do PER</p>	<p>051+820</p>	<p>Crescente</p>
<p>118</p>

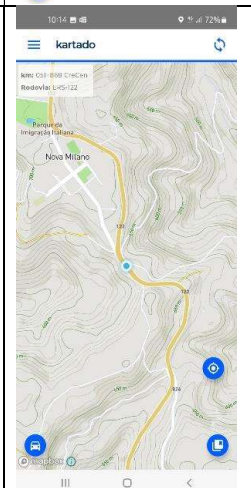
<p>20 de fev. de 2024 09:15:21 29,2818565 S, -51,342392W Parque Palma Vitoria 12Mes B16003</p>	<p>Ausência/ desgaste de Sinalização Horizontal –LERV</p> <p>Item 3.1.2 do PER</p>	<p>051+868</p>	<p>Crescente / Decrescente</p>

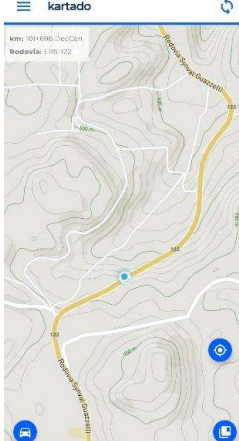
<p>137</p>

<p>Ausência/ desgaste de Sinalização Horizontal PEM, LBO, LFO-1</p> <p>Item 3.1.2 do PER</p>	<p>101+696</p>	<p>Decrescente</p>
<p>138</p>	<p>ERS-122</p> <p>101 + 886</p> <p>CreCen</p>

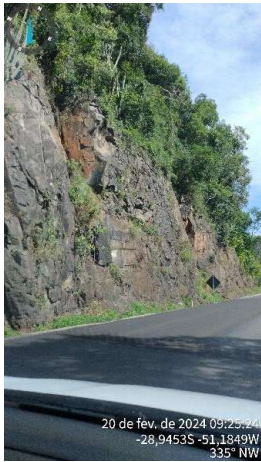
<p>140</p>	<p>ERS-122</p> <p>107 + 100</p> <p>CreCen</p>

<p>20 de fev. de 2024 09:25:24 -28,9453S -51,1849W 333° NW</p>	<p>Ausência/ desgaste de Sinalização Horizontal (LBO e LFO-1)</p> <p>Item 3.1.2 do PER</p>	<p>107+100</p>	<p>Decrescente</p>
<p>141</p>	<p>ERS-122</p> <p>107 + 590</p> <p>CreCen</p>	  <p>20 de fev. de 2024 09:26:07 -28,9442S -51,1887W 323° NW</p>	<p>Ausência/ desgaste de Sinalização Horizontal (LBO e LFO-1)</p> <p>Item 3.1.2 do PER</p>	<p>107+590</p>	<p>Crescente</p>

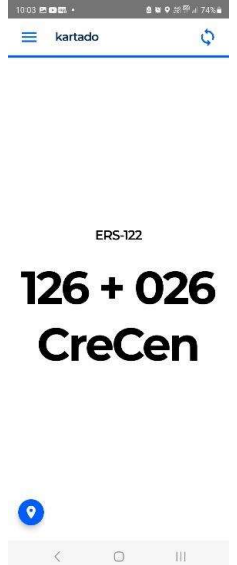
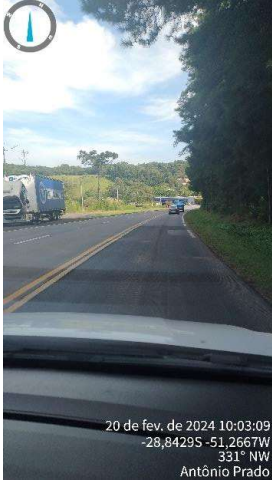
<p>ERS-122 126 + 026 CreCen</p>

<p>20 de fev. de 2024 10:03:09 -28,84295 -51,2667W 331° NW Antônio Prado</p>	<p>Ausência/ desgaste de Sinalização Horizontal (LBO) Item 3.1.2 do PER</p>	<p>126+026</p>	<p>Crescente</p>
<p>145</p>

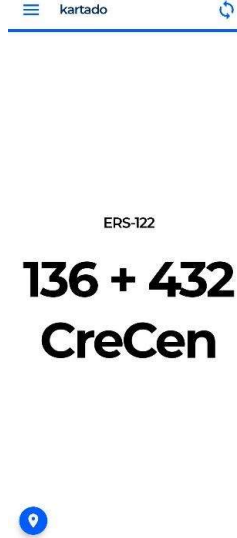
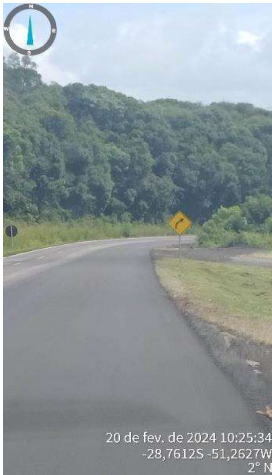
<p>ERS-122 136 + 432 CreCen</p>

<p>20 de fev. de 2024 10:25:34 -28,76125 -51,2627W 2° N</p>	<p>Ausência/ desgaste de Sinalização Horizontal (LBO e LFO-1) Item 3.1.2 do PER</p>	<p>136+432</p>	<p>Crescente</p>

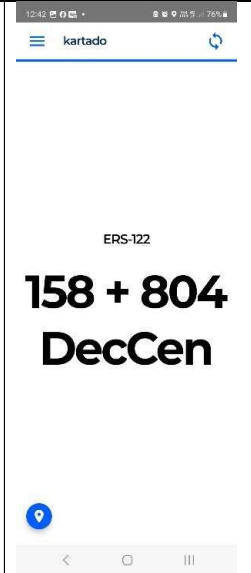
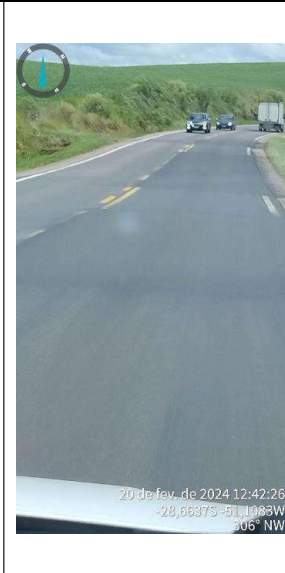
<p>153</p>

<p>Ausência/ desgaste de Sinalização Horizontal (LBO e LFO-1) Item 3.1.2 do PER</p>	<p>158+804</p>	<p>Decrescente</p>
<p>154</p>

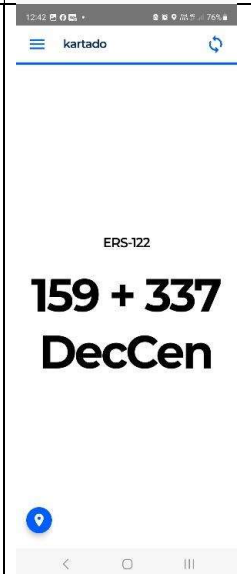
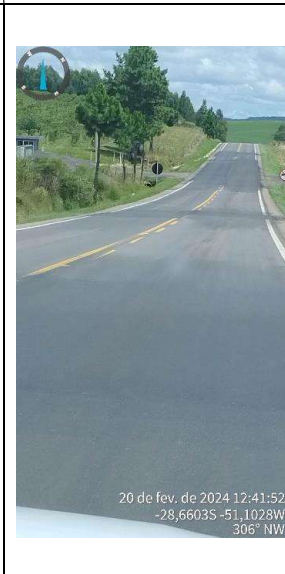
<p>Ausência/ desgaste de Sinalização Horizontal (LBO e LFO-1) Item 3.1.2 do PER</p>	<p>159+337</p>	<p>Decrescente</p>

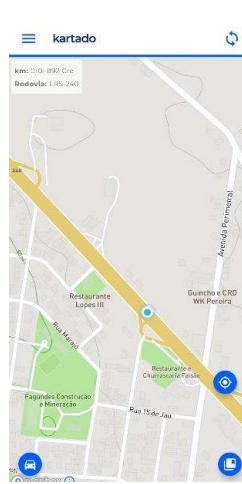
<p>165</p>

<p>Ausência/ desgaste de Sinalização Horizontal –LERV</p> <p>Ausência de Tachinhas no Redutor de Velocidade</p> <p>Ausência/ desgaste de Sinalização Horizontal – Zebrado (ZPA)</p> <p>Item 3.1.2 do PER</p>	<p>010+892</p>	<p>Crescente</p>
<p>166</p>

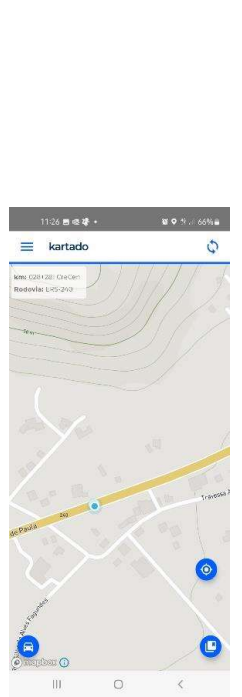
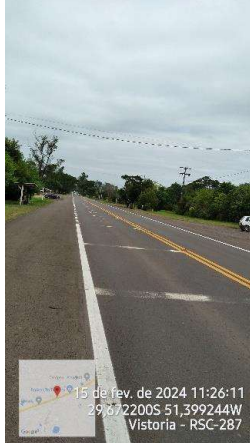
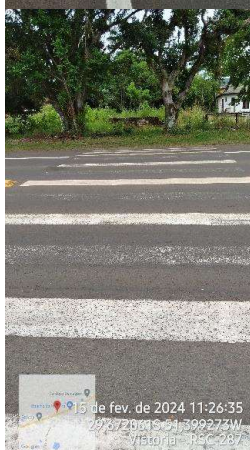
<p>Ausência/ desgaste de Sinalização Horizontal –LERV e Travessia de Pedestres</p>	<p>028+281</p>	<p>Crescente / Decrescente</p>
