RELATÓRIO DE VISTORIA

Identificação: DFCR-CSG-RV-033-2024	Datas da Vistoria: 15, 16, 19 e 20/02/2024
	Data do Relatório de Vistoria: 23/02/2024
Identificação do Contrato: CONTRATO SELT Nº 50/2022 – EDITAL CRI 0001/2022	
Objeto do Contrato: Concessão da infraestrutura de transporte de trechos integrantes das rodovias ERS-122 (km 0,00 ao km 168,65), ERS-240 (km 0,00 ao km 33,58), RSC-287 (km 0,00 ao km 21,49), ERS-446 (km 0,00 ao km 14,84), RSC-453 (km 101,43 ao km 121,41) e BRS-470 (km 220,50 ao km 233,50).	
Concessionária: Caminhos da Serra Gaúcha (CSG)	
Assunto: Vistoria Técnica em Campo – Parâmetros de Desempenho até o 12º Mês de Concessão

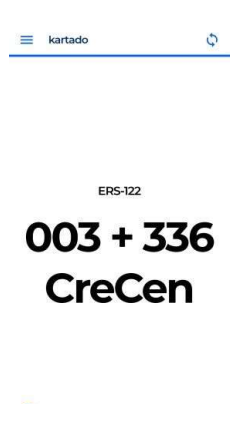
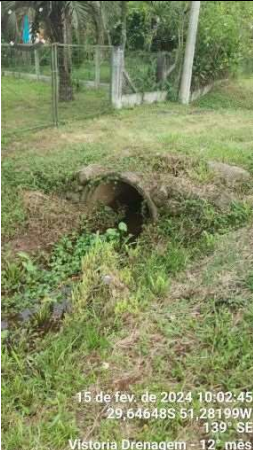
6

<p>15 de fev. de 2024 10:02:45 29,64648S 51,28190W -139° SE Vistoria Drenagem - 12° mes</p>	3.1.4. Dispositivo de drenagem sujo ou obstruído	Crescente
7	005+160 (ERS 122)

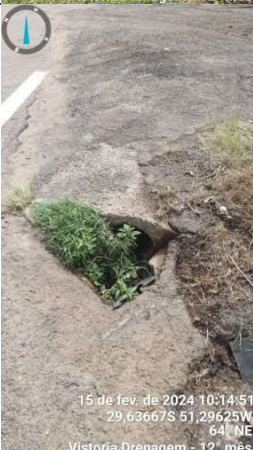
<p>15 de fev. de 2024 10:14:51 29,63667S 51,29625W 64° NE Vistoria Drenagem - 12° mes</p>	3.1.4. Dispositivo de drenagem sujo ou obstruído	Crescente
8	005+160 (ERS 122)

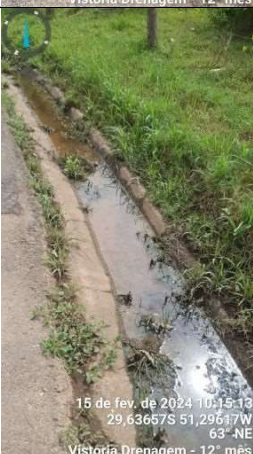
<p>15 de fev. de 2024 10:15:13 29,63657S 51,29617W 63° NE Vistoria Drenagem - 12° mes</p>	3.1.4. Dispositivo de drenagem sujo ou obstruído	Crescente

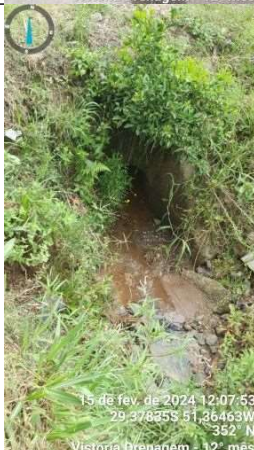
14	<p>ERS-122</p> <p>038 + 063</p> <p>CreCen</p>

3.1.4. Dispositivo de drenagem sujo ou obstruído	Crescente
15	<p>ERS-122</p> <p>038 + 063</p> <p>CreCen</p>

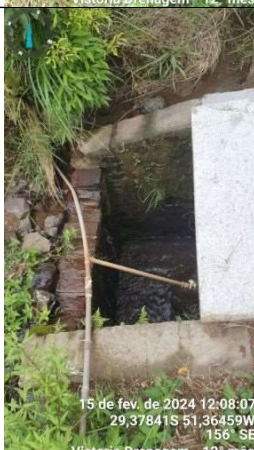
3.1.4. Tampa de dispositivo de drenagem ausente	Crescente

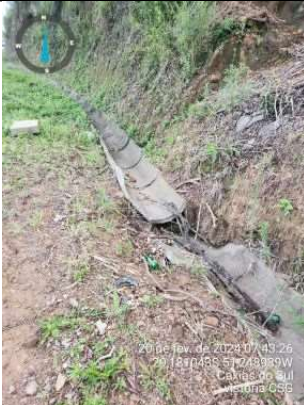
<p>ERS-122 070 + 159 CreCen</p>

<p>15 de fev. de 2024 15:26 29,16069S 51,24236W 358 N Vistória Drenagem - 12 meses</p>	3.1.4. Dispositivo de drenagem danificado	Crescente
23	<p>072+550 (ERS 122)</p>

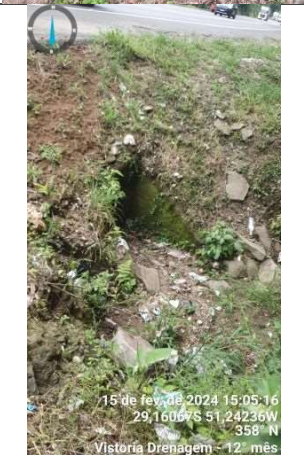
<p>15 de fev. de 2024 15:05:16 29,16069S 51,24236W 358 N Vistória Drenagem - 12 meses</p>	3.1.4. Dispositivo de drenagem sujo ou obstruído	Crescente
24	<p>085+076 (ERS 122)</p>

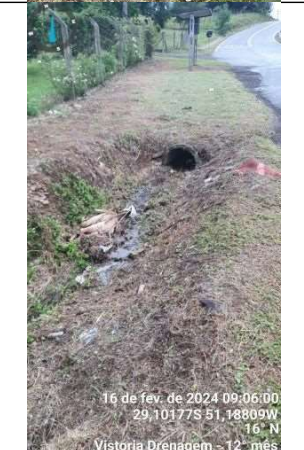
<p>16 de fev. de 2024 09:05:00 29,10177S 51,18809W 16 N Vistória Drenagem - 12 meses</p>	3.1.4. Dispositivo de drenagem sujo ou obstruído	Decrescente

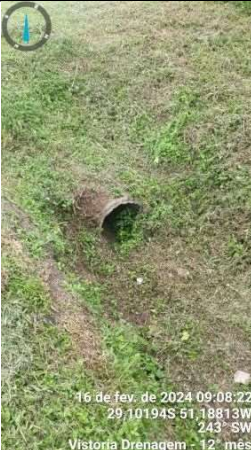
25	<p>085+076 (ERS 122)</p>

<p>16 de fev. de 2024 09:08:22 29,10194S 51,18813W 243° SW Vistoria Drenagem - 12' mês</p>	3.1.4. Dispositivo de drenagem sujo ou obstruído	Decrescente
26	<p>ERS-122 119 + 489 CreCen</p>

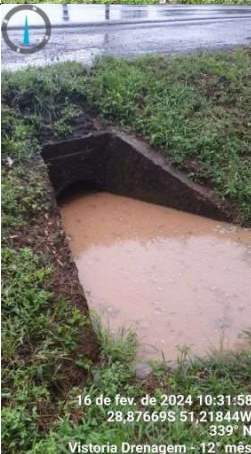
<p>16 de fev. de 2024 10:31:58 28,87669S 51,21844W 339° N Vistoria Drenagem - 12' mês</p>	3.1.4. Dispositivo de drenagem com vazão obstruída	Crescente
27	<p>ERS-122 141 + 702 DecCen</p>

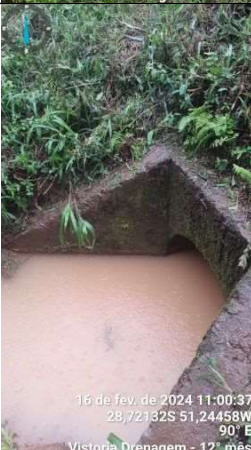
<p>16 de fev. de 2024 11:00:37 28,72132S 51,24458W 90° E Vistoria Drenagem - 12' mês</p>	3.1.4. Dispositivo de drenagem com vazão obstruída	Decrescente

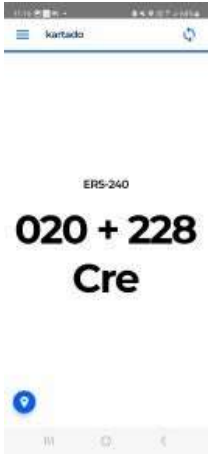
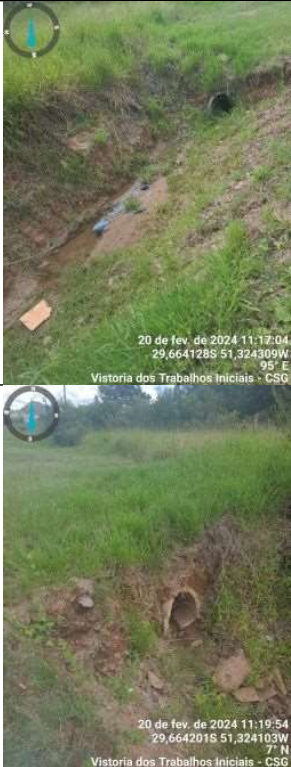
<p>ERS-240 020 + 228 Cre</p>

<p>20 de fev. de 2024 11:17:04 29,664128S 51,324309W 95° E Vitoria dos Trabalhos Iniciais - CSG</p> <p>20 de fev. de 2024 11:19:54 29,664201S 51,324103W 71° N Vitoria dos Trabalhos Iniciais - CSG</p>	<p>3.1.4. Dispositivo de drenagem sujo ou obstruído</p>	<p>Crescente</p>
<p>14</p>

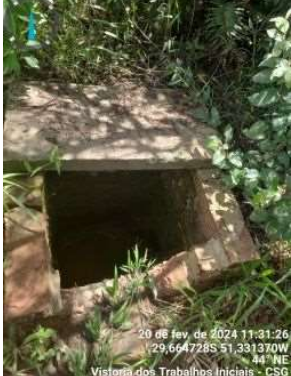
<p>ERS-240 020 + 881 CreCen</p>

<p>20 de fev. de 2024 11:31:26 29,664728S 51,331370W 34° NE Vitoria dos Trabalhos Iniciais - CSG</p>	<p>3.1.4. Tampa ausente em dispositivo de drenagem</p>	<p>Crescente</p>

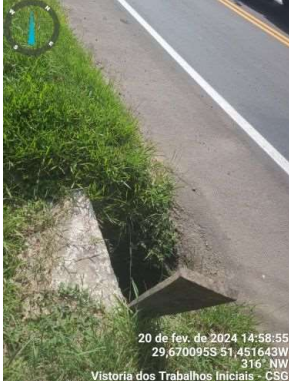
<p>16</p>

<p>20 de fev. de 2024 14:58:55 29,670095S -51,451643W 316° NW Vistoria dos Trabalhos Iniciais - CSG</p>	<p>3.1.4. Tampa ausente em dispositivo de drenagem</p>	<p>Decrescente</p>
<p>17</p>

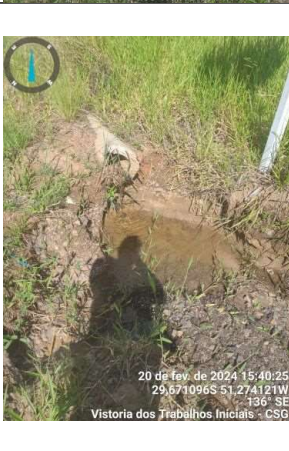
<p>20 de fev. de 2024 15:40:25 29,671096S -51,274121W 136° SE Vistoria dos Trabalhos Iniciais - CSG</p>	<p>3.1.4. Dispositivo de drenagem sujo ou obstruído</p>	<p>Decrescente</p>
<p>18</p>

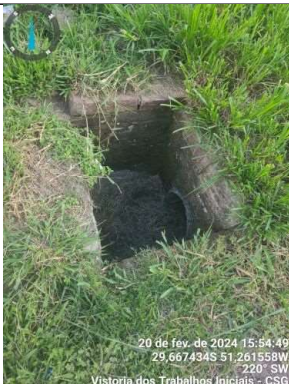
<p>20 de fev. de 2024 15:54:49 29,667434S -51,261558W 220° SW Vistoria dos Trabalhos Iniciais - CSG</p>	<p>3.1.4. Tampa ausente em dispositivo de drenagem</p>	<p>Decrescente</p>

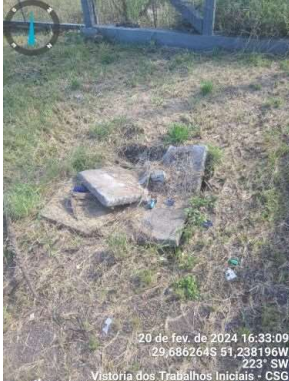
22

<p>20 de fev. de 2024 16:33:09 29,686264S 51,238196W 223 SW Vistoria dos Trabalhos Iniciais - CSG</p>	3.1.4. Dispositivo de drenagem danificado	Decrescente
23

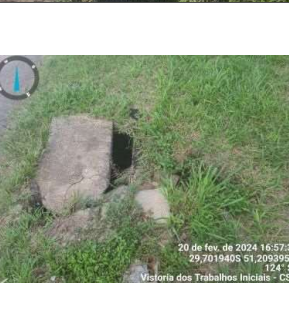
<p>20 de fev. de 2024 16:57:24 29,701940S 51,209395W 124 SE Vistoria dos Trabalhos Iniciais - CSG</p>	3.1.4. Tampa ausente em dispositivo de drenagem	Decrescente

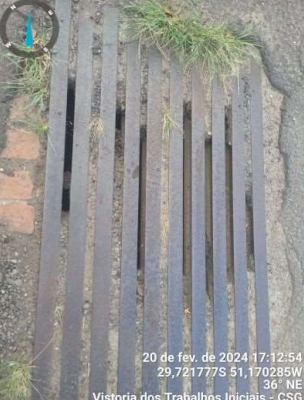
<p>ERS-240 002 + 384 CreCen</p>

<p>20 de fev. de 2024 17:12:54 29,721777S 51,170285W 36° NE Vistoria dos Trabalhos Iniciais - CSG</p>	3.1.4. Dispositivo de drenagem sujo ou obstruído	Decrescente
27

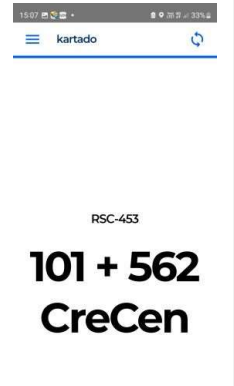
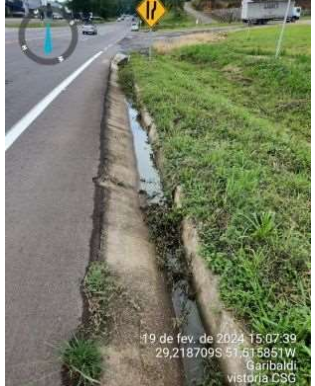
<p>RSC-453 101 + 562 CreCen</p>

<p>19 de fev. de 2024 15:07:39 29,218709S -51,615851W Garibaldi vitoria DSG</p>	3.1.4. Dispositivo de drenagem sujo ou obstruído	Crescente
---	---	---	---	-----------

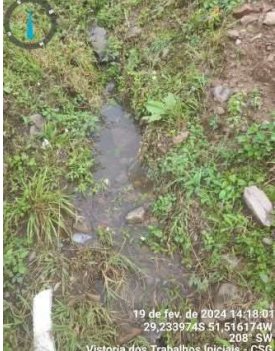
3.1.4. Dispositivo de drenagem sujo ou obstruído	Crescente
