RELATÓRIO DE VISTORIA

Identificação: DFCR-CSG-RV-034-2024	Datas das Vistorias: 19 e 20/02/2024
	Data do Relatório: 23/02/2024
Identificação do Contrato: CONTRATO SELT Nº 50/2022 – EDITAL CRI 0001/2022	
Objeto do Contrato: Concessão da infraestrutura de transporte de trechos integrantes das rodovias ERS-122 (km 0,00 ao km 168,65), ERS-240 (km 0,00 ao km 33,58), RSC-287 (km 0,00 ao km 21,49), ERS-446 (km 0,00 ao km 14,84), RSC-453 (km 101,43 ao km 121,41) e BRS-470 (km 220,50 ao km 233,50).	
Concessionária: Caminhos da Serra Gaúcha (CSG)	
Assunto: Vistoria Técnica em Campo – Indicadores do Item 3.1.5 Terraplenos e Estruturas de Contenção (até 12º mês de Concessão).

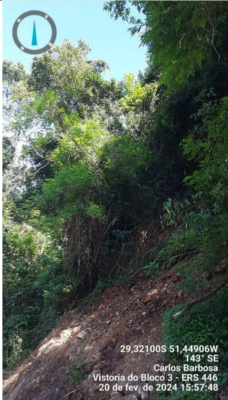
13	<p>ERS-446</p> <p>010 + 518</p> <p>Cre</p>

<p>Movimentação de Vegetação Instável, causando alto risco à segurança dos usuários</p> <p>Item 3.1.5 do PER</p>	<p>010+518</p> <p>(ERS 446)</p>	<p>Decrescente</p>
14	<p>ERS-446</p> <p>010 + 530</p> <p>CreCen</p>

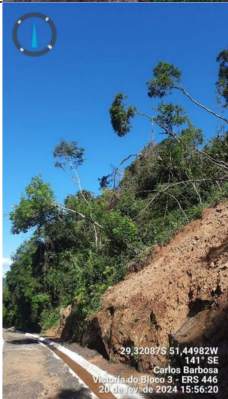
<p>Movimentação de Vegetação Instável, causando alto risco à segurança dos usuários</p> <p>Item 3.1.5 do PER</p>	<p>010+530</p> <p>(ERS 446)</p>	<p>Decrescente</p>
