RELATÓRIO DE VISTORIA

Identificação: DFCR-RSM-RV-156-2024	Data da Vistoria: 13/11/2024
	Data do Relatório de Vistoria: 18/11/2024
Identificação do Contrato: CONTRATO SELT N° 20/2021 – EDITAL CRI n° 0001/2020.	
Objeto do Contrato: concessão da infraestrutura de transporte do trecho da RSC-287, trecho Tabaí – Santa Maria (km 28,03 ao km 232,54).	
Concessionária: Rota de Santa Maria – RSM.	
Assunto: vistoria técnica em campo.	
Referência: PROA n° 24/0400-0000970-9.

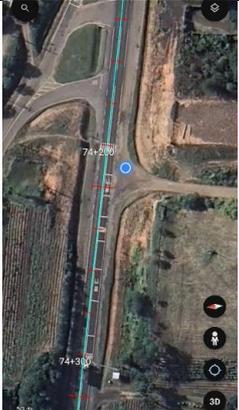
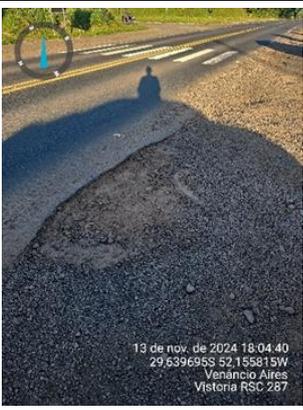
12

<p>13 de nov. de 2024 18:04:40 29.639695S 52.155815W Venancio Aires Vistona RSC 287</p>	<p>Panela no acostamento Item 3.1.1 do PER</p>	074+190	Decrescente	24 horas
13

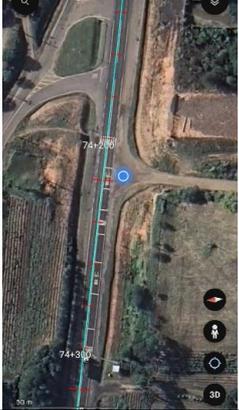
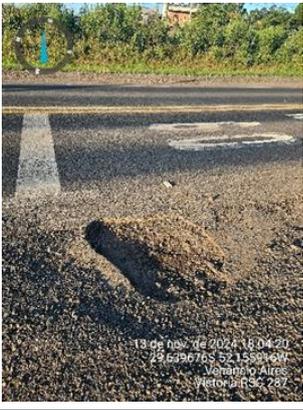
<p>13 de nov. de 2024 18:04:20 29.639676S 52.155815W Venancio Aires Vistona RSC 287</p>	<p>Panela no acostamento Item 3.1.1 do PER</p>	074+200	Decrescente	24 horas
14

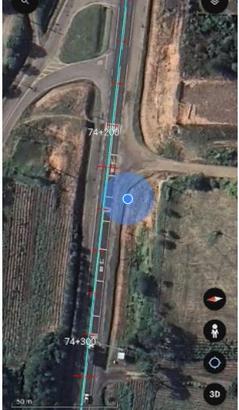
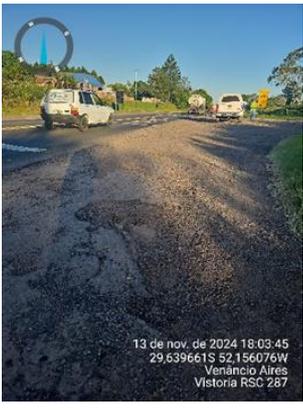
<p>13 de nov. de 2024 18:03:45 29.639661S 52.156076W Venancio Aires Vistona RSC 287</p>	<p>Panela no acostamento Item 3.1.1 do PER</p>	074+220	Decrescente	24 horas

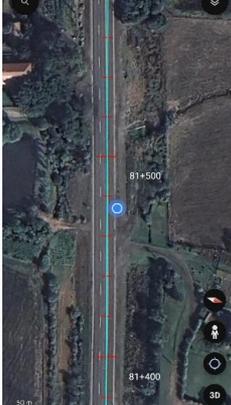
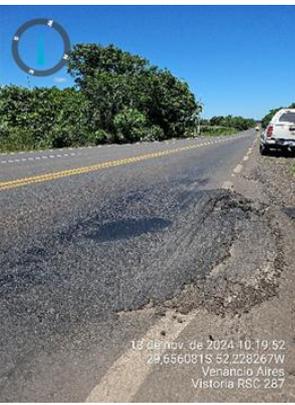
18

<p>13 de nov. de 2024 10:19:52 29.656081S 52.228267W Venâncio Aires Vistoria RSC 287</p>	<p>Abaulamento/ Depressão</p> <p>Item 3.1.1 do PER</p>	081+480	Crescente	72 horas
19

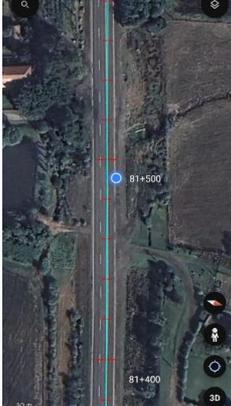
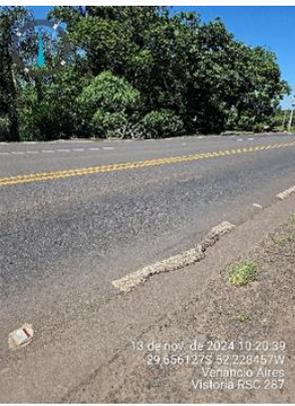
<p>13 de nov. de 2024 10:20:39 29.656127S 52.228457W Venâncio Aires Vistoria RSC 287</p>	<p>Abaulamento/ Depressão</p> <p>Item 3.1.1 do PER</p>	081+490	Crescente	72 horas
20

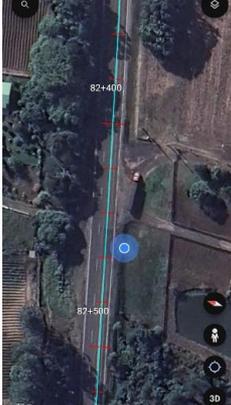
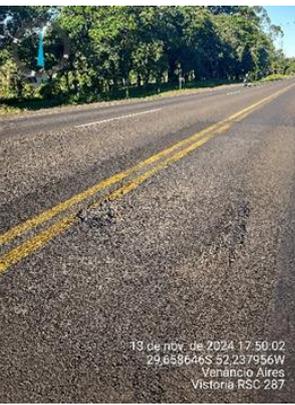
<p>13 de nov. de 2024 17:50:02 29.659646S 52.237956W Venâncio Aires Vistoria RSC 287</p>	<p>Panela</p> <p>Item 3.1.1 do PER</p>	082+460	Decrescente	24 horas

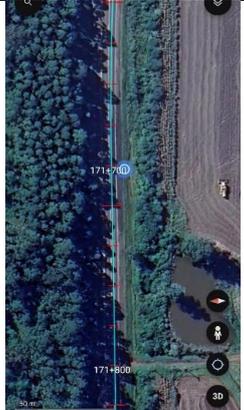
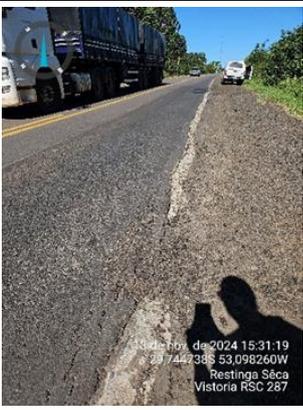
33

<p>13 de nov. de 2024 15:31:19 29.7447388 53.098260W Restinga Seca Vitoria RSC 287</p>	<p>Abaulamento/ Depressão</p> <p>Item 3.1.1 do PER</p>	171+680	Decrescente	72 horas
34

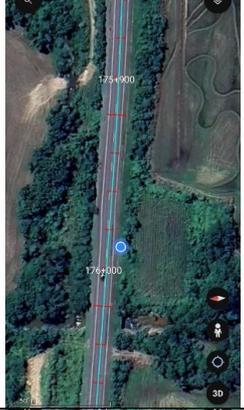
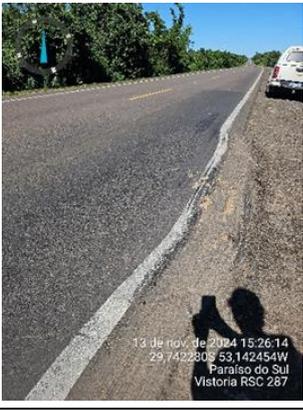
<p>13 de nov. de 2024 15:26:14 29.7422809 53.142454W Paraiso do Sul Vitoria RSC 287</p>	<p>Abaulamento/ Depressão</p> <p>Item 3.1.1 do PER</p>	175+970	Decrescente	72 horas
35

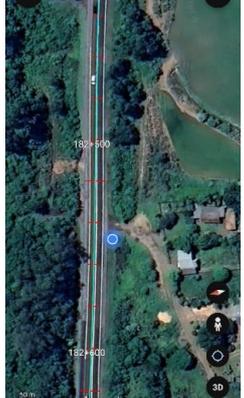
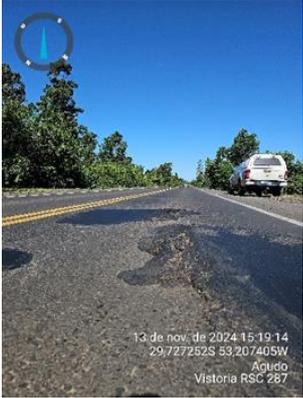
<p>13 de nov. de 2024 15:19:14 29.7272525 53.207405W Açudo Vitoria RSC 287</p>	<p>Abaulamento/ Depressão</p> <p>Item 3.1.1 do PER</p>	182+530	Decrescente	72 horas

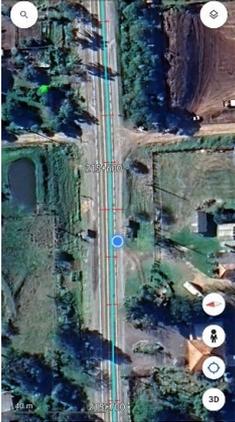
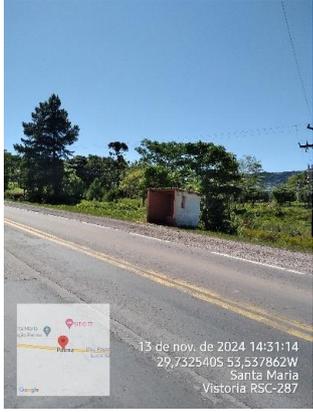
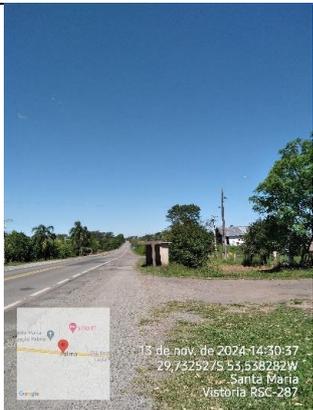
41

<p>13 de nov. de 2024 14:30:37 29,732527S 53,538282W Santa Maria Vitoria RSC-287</p>	<p>Ausência de Placa Serviço Auxiliar de Parada de ônibus</p> <p>Item 3.1.2 do PER</p>	215+620	Crescente/Decrescente	72 horas
42

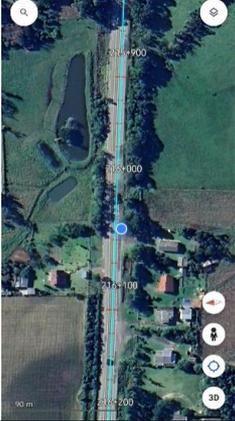
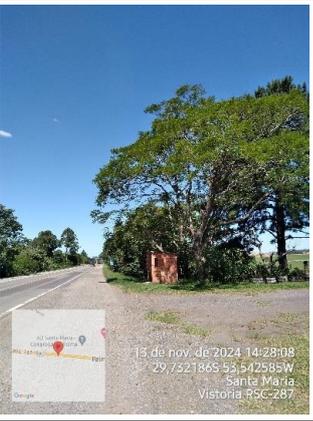
<p>13 de nov. de 2024 14:28:08 29,732186S 53,542585W Santa Maria Vitoria RSC-287</p>	<p>Ausência de Placa Serviço Auxiliar de Parada de ônibus</p> <p>Item 3.1.2 do PER</p>	216+160	Crescente/Decrescente	72 horas

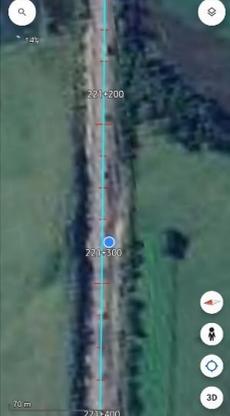
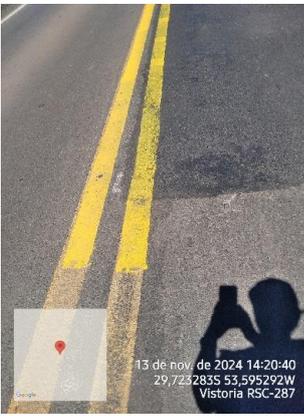
- a) A presente análise se limitou a verificar os aspectos técnico-normativos e as disposições contratuais e do PER;
- a) Os IDs 36, 37 e 43 demonstram que a cor amarela da Sinalização Horizontal está em desacordo das especificações do Volume IV – Manual de Sinalização Horizontal-2022 – CONTRAN, página 10, item 3.4.2;

<p>13 de nov. de 2024 14:20:40 29,7232835 53,595292W Vitoria RSC-287</p>	<p>Pintura horizontal em cor divergente do que especifica o CONTRAN - Vol IV -Manual Sin Horiz</p> <p>Item 3.1.2 do PER</p>	221+300	Crescente/Decrescente	72 horas
44

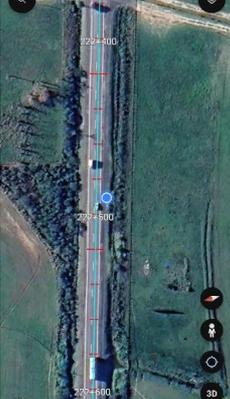
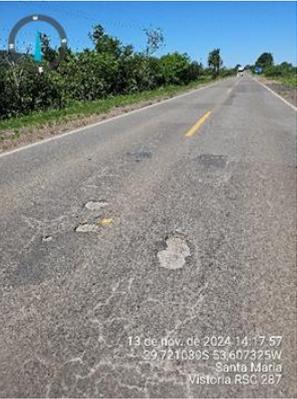
<p>13 de nov. de 2024 14:17:57 29,7210895 53,607375W Santa Maria Vitoria RSC-287</p>	<p>Panelas</p> <p>Item 3.1.1 do PER</p>	222+470	Decrescente	24 horas
45

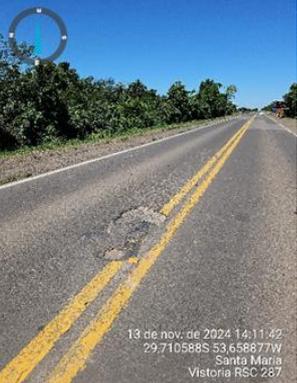
<p>13 de nov. de 2024 14:11:22 29,7105885 53,658877W Santa Maria Vitoria RSC-287</p>	<p>Panelas</p> <p>Item 3.1.1 do PER</p>	227+600	Decrescente	24 horas
