Subsecretaria de Projetos para Reconstrução
Departamento de Fiscalização de Concessões Rodoviárias

RELATÓRIO DE VISTORIA

Identificação: DFCR-CSG-RV-162-2024	Data da Vistoria: 21/11/2024
	Data do Relatório de Vistoria: 22/11/2024
Identificação do Contrato: CONTRATO SELT N° 50/2022 – EDITAL CRI n° 0001/2022.	
Objeto do Contrato: concessão da infraestrutura de transporte de trechos integrantes das rodovias ERS-122 (km 0,00 ao km 168,65), ERS-240 (km 0,00 ao km 33,58), RSC-287 (km 0,00 ao km 21,49), ERS-446 (km 0,00 ao km 14,84), RSC-453 (km 101,43 ao km 121,41) e BRS-470 (km 220,50 ao km 233,50).	
Concessionária: Caminhos da Serra Gaúcha – CSG.	
Assunto: vistoria técnica em campo.	
Referência: PROA n° 24/0400-0001001-4.

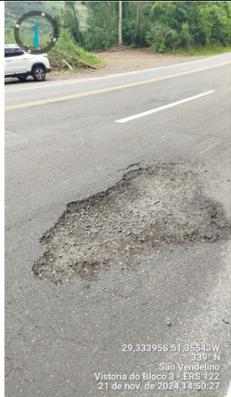
<p>07</p>	<p>ERS-122 043 + 885 CreCen</p>

<p>29,333956 51,855134 W 249° W São Vendelino Vista do Bloco 3 - ERS 122 21 de nov. de 2024 11:53:57</p>	<p>Panela Item 3.1.1 do PER</p>	<p>044+015 (ERS-122)</p>	<p>Crescente</p>	<p>24 horas</p>
<p>08</p>	<p>ERS-122 061 + 806 CreCen</p>

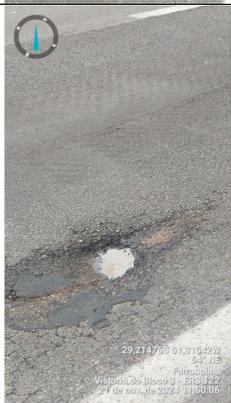
<p>29,214763 51,816140 W 249° W São Vendelino Vista do Bloco 3 - ERS 122 21 de nov. de 2024 11:53:56</p>	<p>Panela Item 3.1.1 do PER</p>	<p>061+806 (ERS-122)</p>	<p>Crescente</p>	<p>24 horas</p>
<p>09</p>	<p>ERS-122 064 + 099 DecCen</p>

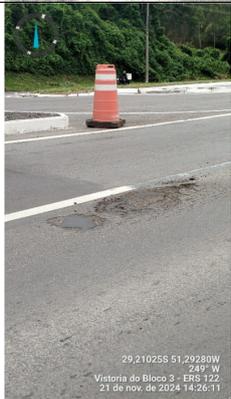
<p>29,210258 51,292800 W 249° W Vista do Bloco 3 - ERS 122 21 de nov. de 2024 14:26:11</p>	<p>Abaulamento/ Depressão Item 3.1.1 do PER</p>	<p>064+099 (ERS-122)</p>	<p>Decrescente</p>	<p>72 horas</p>

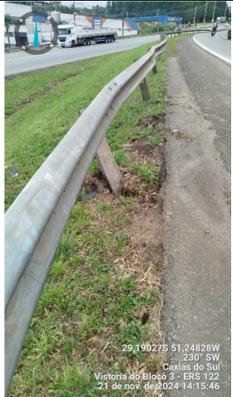
<p>13</p>	<p>ERS-122 069 + 055 DecCen</p>

<p>29.190276 51.24828W 252.3W Caxias do Sul Vistoria do Bloco 3 - ERS 122 21 de nov. de 2024 14:15:46</p>	<p>Defensa Metálica danificada</p> <p>Item 3.1.2 do PER</p>	<p>069+055 (ERS-122)</p>	<p>Decrescente</p>	<p>72 horas</p>
<p>14</p>	<p>ERS-122 082 + 412 CreCen</p>

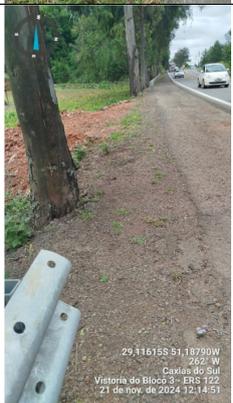
<p>29.116158 51.18790W 252.3W Caxias do Sul Vistoria do Bloco 3 - ERS 122 21 de nov. de 2024 12:14:51</p>	<p>Ausência de Defesa Metálica</p> <p>Item 3.1.2 do PER</p>	<p>082+412 (ERS-122)</p>	<p>Crescente</p>	<p>72 horas</p>
<p>15</p>	<p>ERS-122 085 + 129 CreCen</p>

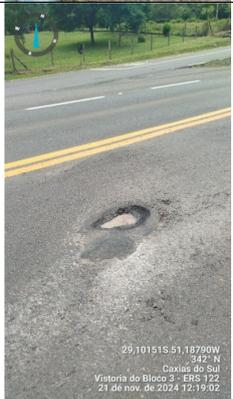
<p>29.101518 51.18790W 242.3N Caxias do Sul Vistoria do Bloco 3 - ERS 122 21 de nov. de 2024 12:19:02</p>	<p>Panela</p> <p>Item 3.1.1 do PER</p>	<p>085+129 (ERS-122)</p>	<p>Crescente</p>	<p>24 horas</p>

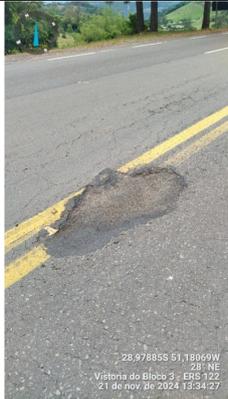
19	<p>ERS-122</p> <p>101 + 668</p> <p>CreCen</p>

<p>28,978855 51,18069W 28: NE Vistoria do Bloco 3 - ERS 122 21 de nov. de 2024 15:54:57</p>	<p>Panela</p> <p>Item 3.1.1 do PER</p>	<p>101+668</p> <p>(ERS-122)</p>	<p>Crescente</p>	<p>24 horas</p>
20	<p>ERS-122</p> <p>102 + 285</p> <p>CreCen</p>

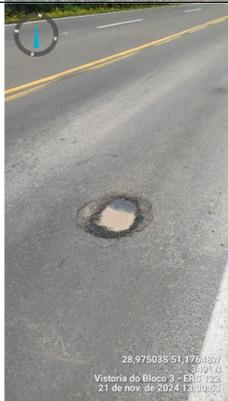
<p>28,975035 51,17618W 29: N Vistoria do Bloco 3 - ERS 122 21 de nov. de 2024 15:54:57</p>	<p>Panela</p> <p>Item 3.1.1 do PER</p>	<p>102+285</p> <p>(ERS-122)</p>	<p>Crescente</p>	<p>24 horas</p>
21	<p>ERS-122</p> <p>103 + 089</p> <p>CreCen</p>

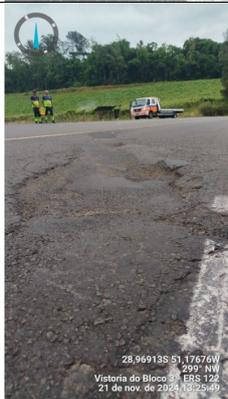
<p>28,969135 51,17676W 29: NW Vistoria do Bloco 3 - ERS 122 21 de nov. de 2024 15:54:59</p>	<p>Panela</p> <p>Item 3.1.1 do PER</p>	<p>103+089</p> <p>(ERS-122)</p>	<p>Crescente</p>	<p>24 horas</p>
