RELATÓRIO DE VISTORIA

Identificação: DFCR-RSM-RV-004-2025	Data da Vistoria: 27/01/2025
	Data do Relatório de Vistoria: 28/01/2025
Identificação do Contrato: CONTRATO SELT N° 20/2021 – EDITAL CRI n° 0001/2020.	
Objeto do Contrato: concessão da infraestrutura de transporte do trecho da RSC-287, trecho Tabaí – Santa Maria (km 28,03 ao km 232,54).	
Concessionária: Rota de Santa Maria – RSM.	
Assunto: vistoria técnica em campo.	
Referência: PROA n° 25/0400-0000078-2.

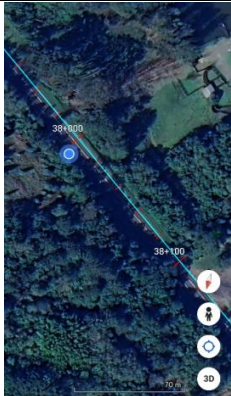
Abaulamento/ Depressão Item 3.1.1 do PER	038+000	Crescente	72 horas
02

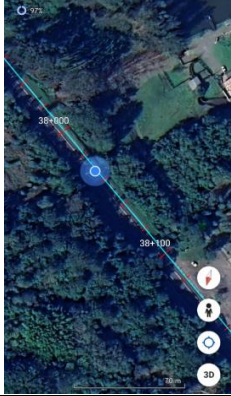
Dispositivo de drenagem obstruído Item 3.1.4 do PER	038+030	Crescente	72 horas
03

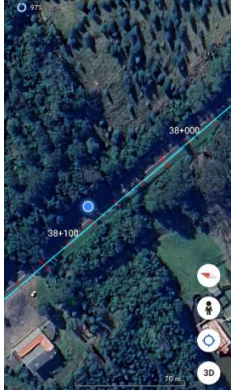
Necessidade de recomposição de elemento de drenagem Item 3.1.4 do PER	038+060	Crescente	72 horas

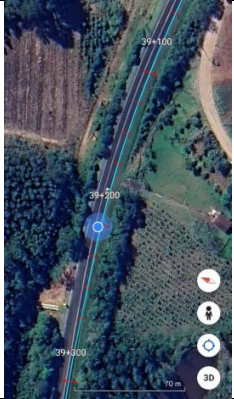
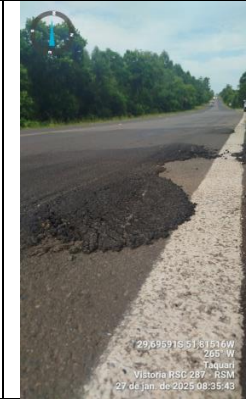
<p>Abaulamento/ Depressão</p> <p>Item 3.1.1 do PER</p>	039+200	Crescente	72 horas
05

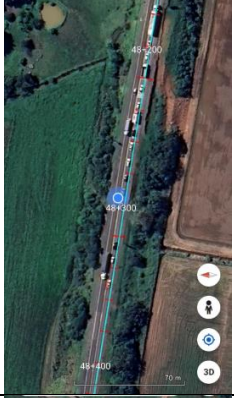
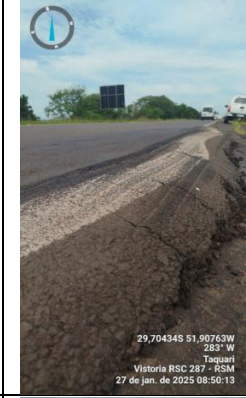
<p>Abaulamento/ Depressão</p> <p>Item 3.1.1 do PER</p>	048+280	Crescente	72 horas
06

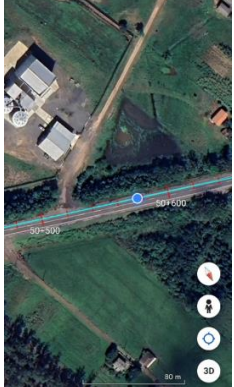
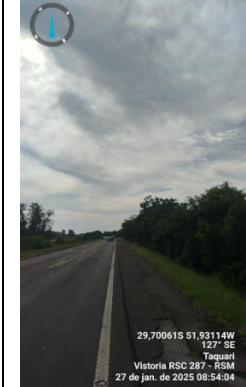
<p>Ausência de Placa R-7</p> <p>Item 3.1.2 do PER</p>	050+580	Decrescente	72 horas
