Subsecretaria de Projetos para Reconstrução
Departamento de Fiscalização de Concessões Rodoviárias

RELATÓRIO DE VISTORIA

Identificação: DFCR-RSM-RV-002-2025	Data da Vistoria: 15/01/2025
	Data do Relatório de Vistoria: 16/01/2025
Identificação do Contrato: CONTRATO SELT Nº 20/2021 – EDITAL CRI nº 0001/2020.	
Objeto do Contrato: concessão da infraestrutura de transporte do trecho da RSC-287, trecho Tabaí – Santa Maria (km 28,03 ao km 232,54).	
Concessionária: Rota de Santa Maria – RSM.	
Assunto: vistoria técnica em campo.	
Referência: PROA nº 25/0400-0000028-6.

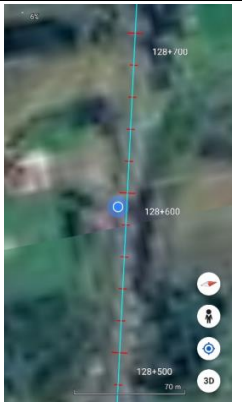
49

<p>29.68979S 52.69047W 101° E Vitoria - RSC 287 15 de jan. de 2025 10:41:51</p>	<p>Abaulamento/ Depressão</p> <p>Item 3.1.1 do PER</p>	128+590	Decrescente	72 horas
50

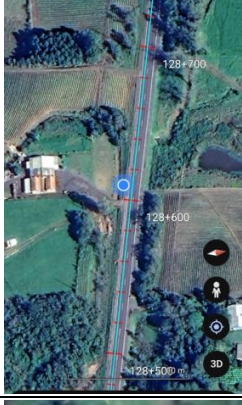
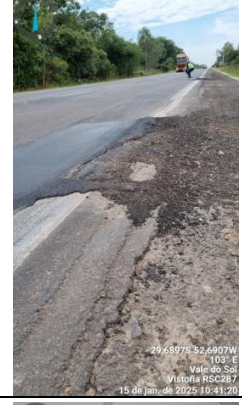
<p>29.68976S 52.6907W 103° E Vale do Sol Vitoria RSC287 15 de jan. de 2025 10:41:20</p>	<p>Abaulamento/ Depressão</p> <p>Item 3.1.1 do PER</p>	128+610	Decrescente	72 horas
51

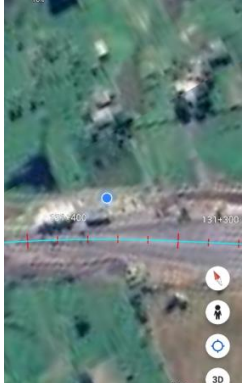
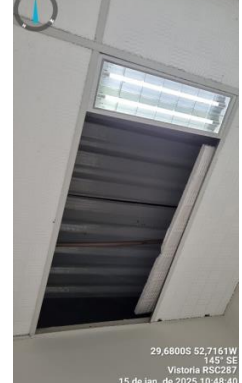
<p>29.6800S 52.7161W 145° SE Vitoria RSC287 15 de jan. de 2025 10:48:40</p>	<p>Forro danificado (sanitário masculino)</p> <p>Item 3.1.7 do PER</p>	131+380	Crescente	72 horas
