Subsecretaria de Projetos para Reconstrução  
Departamento de Fiscalização de Concessões Rodoviárias

## RELATÓRIO DE VISTORIA

<b>Identificação:</b> DFCR-RSM-RV-010-2025	<b>Data da Vistoria:</b> 17/03/2025
	<b>Data do Relatório de Vistoria:</b> 18/03/2025
<b>Identificação do Contrato:</b> CONTRATO SELT N° 20/2021 – EDITAL CRI n° 0001/2020.	
<b>Objeto do Contrato:</b> concessão da infraestrutura de transporte do trecho da RSC-287, trecho Tabai – Santa Maria (km 28,03 ao km 232,54).	
<b>Concessionária:</b> Rota de Santa Maria – RSM.	
<b>Assunto:</b> vistoria técnica em campo.	
<b>Referência:</b> PROA n° 25/0400-0000307-2.

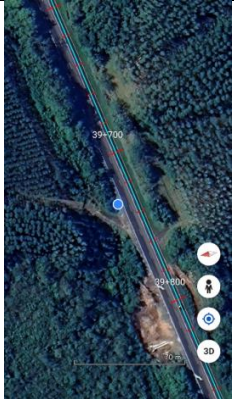
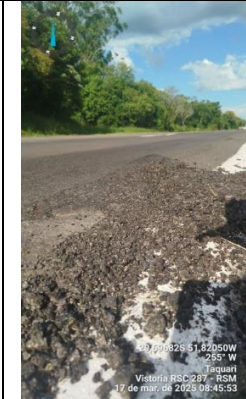
04

<p>29.696826 51.82050W 259° W Taquari Victoria RSC 267 - RSM 17 de mar. de 2025 08:45:43</p>	<p>Abaulamento/ Depressão</p> <p>Item 3.1.1 do PER</p>	039+730	Crescente	72 horas
05

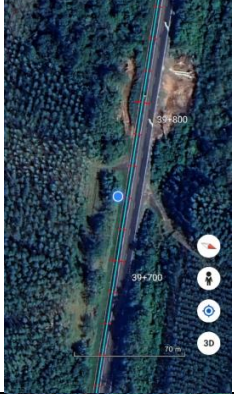
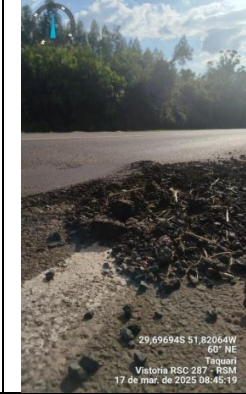
<p>29.696945 51.82064W 259° W Taquari Victoria RSC 267 - RSM 17 de mar. de 2025 08:45:19</p>	<p>Abaulamento/ Depressão</p> <p>Item 3.1.1 do PER</p>	039+740	Decrescente	72 horas
06

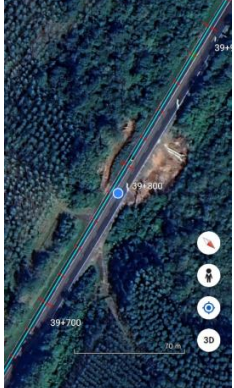
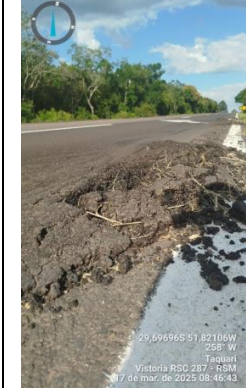
<p>29.696665 51.82105W 259° W Taquari Victoria RSC 267 - RSM 17 de mar. de 2025 08:46:43</p>	<p>Abaulamento/ Depressão</p> <p>Item 3.1.1 do PER</p>	039+780	Crescente	72 horas
