## RELATÓRIO DE VISTORIA

| <b>Identificação:</b> DFCR-RSM-RV-016-2025 | <b>Data da Vistoria:</b> 23/04/2025 |
| <b>Objeto do Contrato:</b> concessão da infraestrutura de transporte do trecho da RSC-287, trecho Tabai – Santa Maria (km 28,03 ao km 232,54). | |
| <b>Concessionária:</b> Rota de Santa Maria – RSM. | |

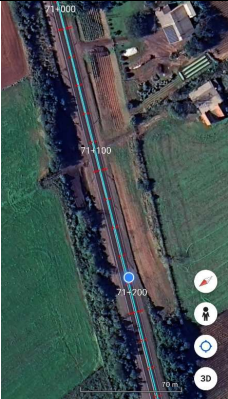
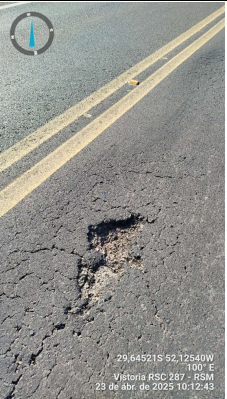
| 13 | | | Panela<br>Item 3.1.1 do PER | 071+180 | Decrescente | 24 horas |

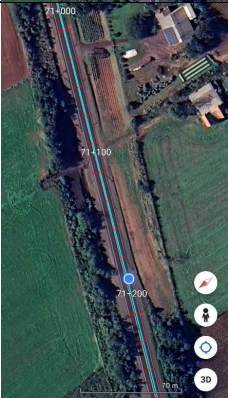
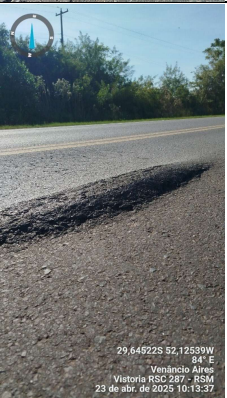
| 14 | | | Abaulamento/<br>Depressão<br>Item 3.1.1 do PER | 071+181 | Decrescente | 72 horas |

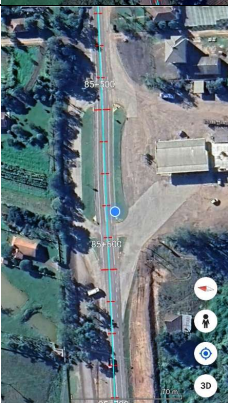
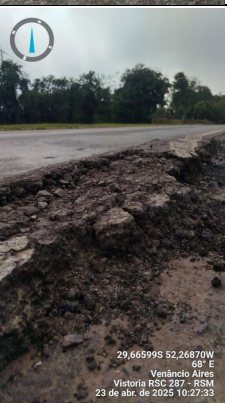
| 15 | | | Abaulamento/<br>Depressão<br>Item 3.1.1 do PER | 085+560 | Decrescente | 72 horas |

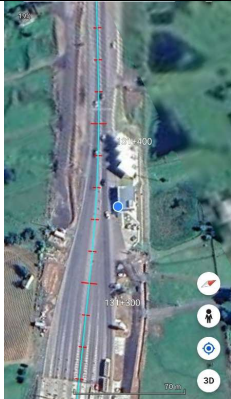
| 19 | | <br>29.680045 S 52.71623W<br>300° NW<br>Victoria RSC 287 - RSM<br>23.05.2025 12:39:23 | Forro danificado<br>(sala de descanso)<br><br>Item 3.1.7 do PER | 131+350 | Crescente | 72 horas |

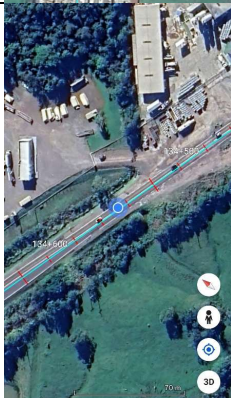
| 20 | | <br>23.670385 S 52.74699W<br>1357° N<br>Candelária<br>Victoria RSC 287 - RSM<br>23.05.2025 12:41:55 | Abaulamento/<br>Depressão<br><br>Item 3.1.1 do PER | 134+520 | Crescente | 72 horas |

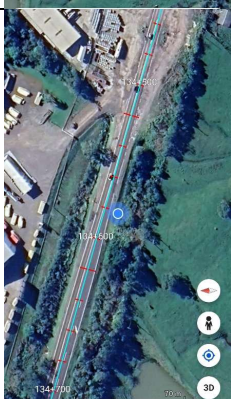
| 21 | | <br>23.670378 S 52.74780W<br>91° NE<br>Candelária<br>Victoria RSC 287 - RSM<br>23.05.2025 12:44:04 | Abaulamento/<br>Depressão<br><br>Item 3.1.1 do PER | 134+560 | Decrescente | 72 horas |

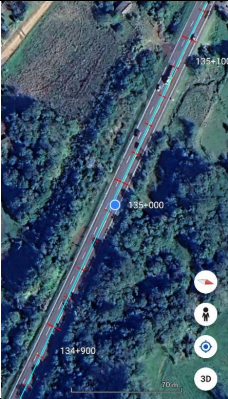
| 25 | | | Abaulamento/<br>Depressão<br><br>Item 3.1.1 do PER | 134+980 | Crescente | 72 horas |

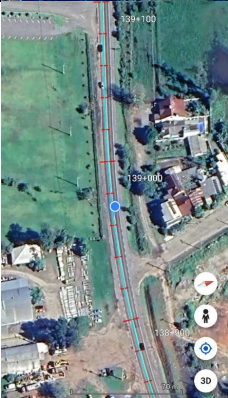
| 26 | | | Abaulamento/<br>Depressão<br><br>Item 3.1.1 do PER | 138+970 | Decrescente | 72 horas |

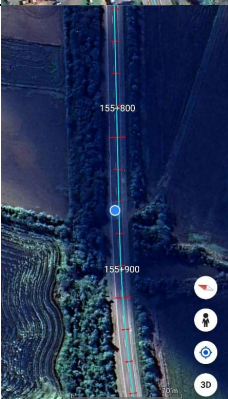
| 27 | | | Panela<br><br>Item 3.1.1 do PER | 155+840 | Crescente | 24 horas |

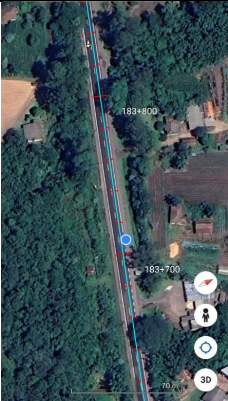
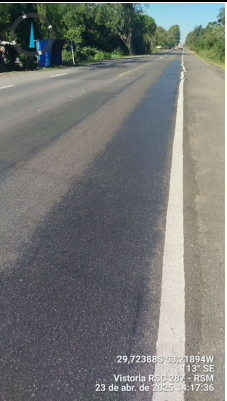
| 34 | | | Exsudação com área superior a 1m <sup>2</sup><br>Item 3.1.1 do PER | 183+710 | Decrescente | 72 horas |

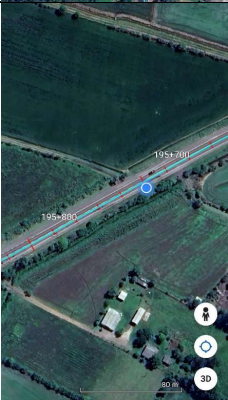
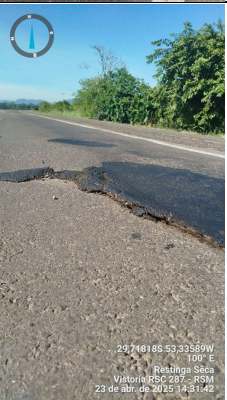
| 35 | | | Abaulamento/<br>Depressão<br>Item 3.1.1 do PER | 195+700 | Decrescente | 72 horas |

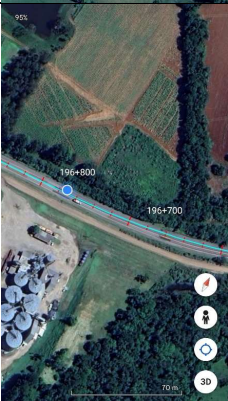
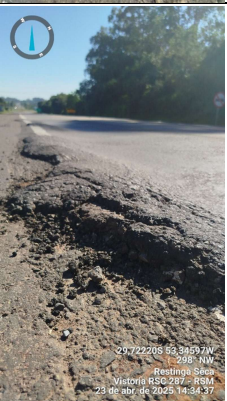
| 36 | | | Abaulamento/<br>Depressão<br>Item 3.1.1 do PER | 196+770 | Decrescente | 72 horas |

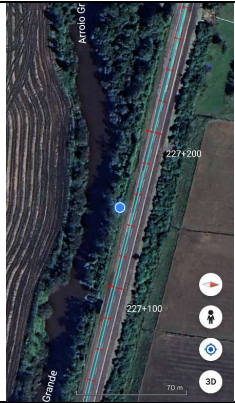
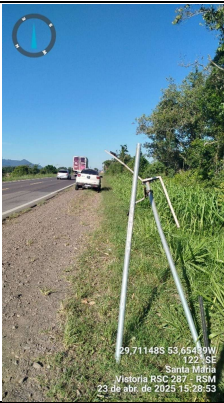
| 43 | | | Sinalização Vertical<br>danificada<br><br>Item 3.1.2 do PER | 227+150 | Decrescente | 72 horas |
