Subsecretaria de Projetos para Reconstrução
Departamento de Fiscalização de Concessões Rodoviárias

RELATÓRIO DE VISTORIA

Identificação: DFCE-RSM-RV-023-2025	Data da Vistoria: 26/05/2025
	Data do Relatório de Vistoria: 27/05/2025
Identificação do Contrato: CONTRATO SELT Nº 20/2021 – EDITAL CRI nº 0001/2020.	
Objeto do Contrato: concessão da infraestrutura de transporte do trecho da RSC-287, trecho Tabai – Santa Maria (km 28,03 ao km 232,54).	
Concessionária: Rota de Santa Maria – RSM.	
Assunto: vistoria técnica em campo.	
Referência: PROA nº 25/0400-0000573-3.

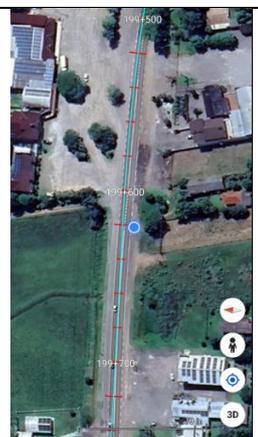
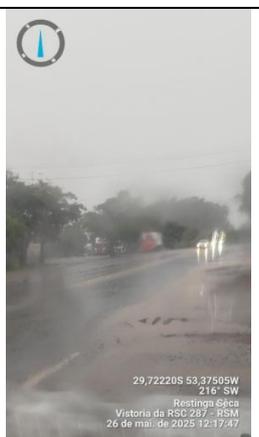
25

Empoçamento de Água sobre Faixa de Rolamento Item 3.1.4 do PER	199+600	Crescente	72 horas
----	---	---	---	---------	-----------	----------
