RELATÓRIO DE VISTORIA

Identificação: DFCR-CSG-RV-031-2024	Datas das Vistorias: 15, 16, 19 e 20/02/2024
	Data do Relatório SEPAR/DFCR: 23/02/2024
Identificação do Contrato: CONTRATO SELT Nº 50/2022 – EDITAL CRI 0001/2022	
Objeto do Contrato: Concessão da infraestrutura de transporte de trechos integrantes das rodovias ERS-122 (km 0,00 ao km 168,65), ERS-240 (km 0,00 ao km 33,58), RSC-287 (km 0,00 ao km 21,49), ERS-446 (km 0,00 ao km 14,84), RSC-453 (km 101,43 ao km 121,41) e BRS-470 (km 220,50 ao km 233,50).	
Concessionária: Caminhos da Serra Gaúcha (CSG)	
Assunto: Vistoria Técnica em Campo – Indicadores do Item 3.1.2 do PER Sinalização e Elementos de Proteção e Segurança (até o 12º Mês de Concessão)

ANEXO A – REGISTROS FOTOGRÁFICOS COLETADOS EM CAMPO: RSC 287

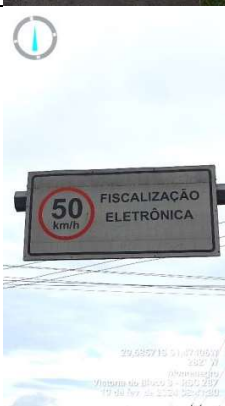
<p>Sinalização Aérea Suja e Película Danificada Item 3.1.2 do PER</p>	<p>003+565 (RSC 287)</p>	<p>Crescente</p>
<p>12</p>	<p>RSC-287 003 + 096 CreCen</p>

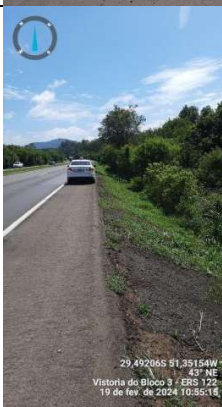
<p>Ausência de defesa metálica em local de alto risco Item 3.1.2 do PER</p>	<p>024+709 (ERS 122)</p>	<p>Crescente/ Decrescente</p>
<p>41</p>	<p>ERS-122 041 + 813 DecCen</p>

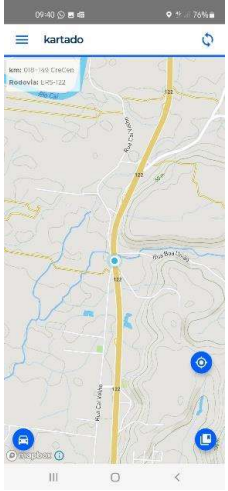
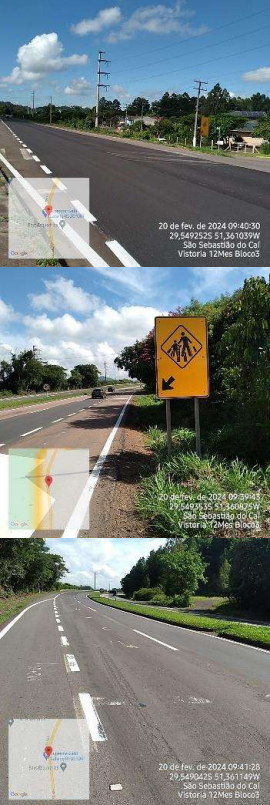
<p>93</p>

<p>Ausência de Sinalização Horizontal - Travessia de Pedestre (Escola)</p> <p>Ausência de Sinalização Horizontal –LERV</p> <p>Item 3.1.2 do PER</p>	<p>018+149</p>	<p>Crescente / Decrescente</p>
<p>94</p>	<p>ERS-122</p> <p>019 + 071</p> <p>DecCen</p>

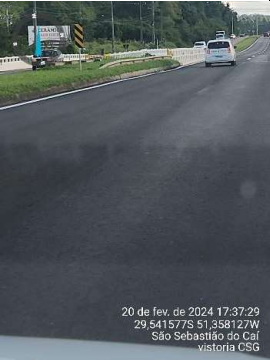
<p>Ausência/ desgaste de Sinalização Horizontal (LBO e LMS)</p> <p>Item 3.1.2 do PER</p>	<p>019+071</p>	<p>Decrescente</p>

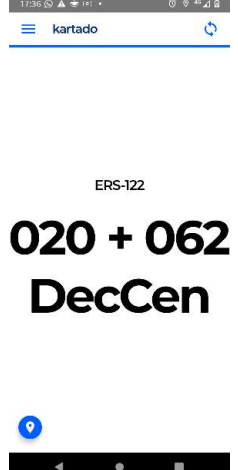
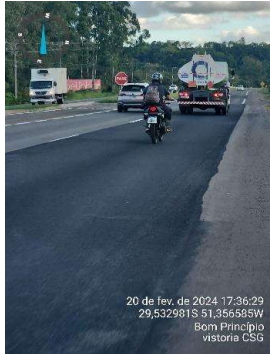
<p>95</p>

<p>20 de fev. de 2024 17:36:29 29,532901S 51,1365583W Bom Princípio vistoria CSG</p>	<p>Ausência/ desgaste de Sinalização Horizontal (LBO e LMS)</p> <p>Item 3.1.2 do PER</p>	<p>020+062</p>	<p>Decrescente</p>
<p>96</p>

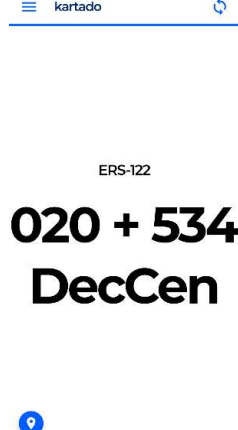
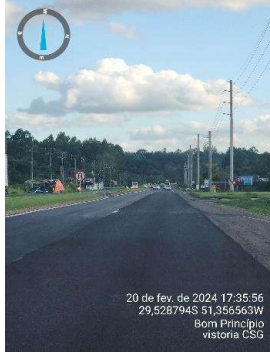
<p>20 de fev. de 2024 17:35:56 29,528794S 51,356563W Bom Princípio vistoria CSG</p>	<p>Ausência/ desgaste de Sinalização Horizontal (LBO e LMS)</p> <p>Item 3.1.2 do PER</p>	<p>020+534</p>	<p>Decrescente</p>
<p>97</p>

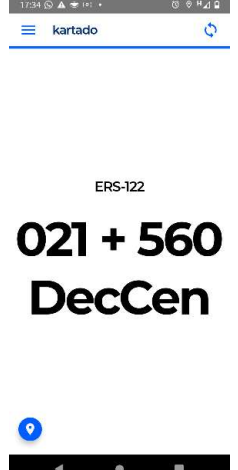
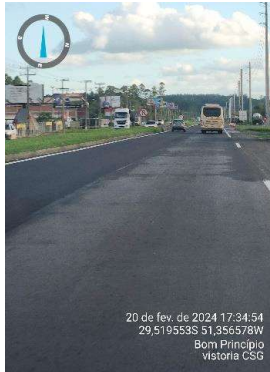
<p>20 de fev. de 2024 17:34:54 29,519553S 51,356578W Bom Princípio vistoria CSG</p>	<p>Ausência/ desgaste de Sinalização Horizontal (LBO e LMS)</p> <p>Item 3.1.2 do PER</p>	<p>021+560</p>	<p>Decrescente</p>

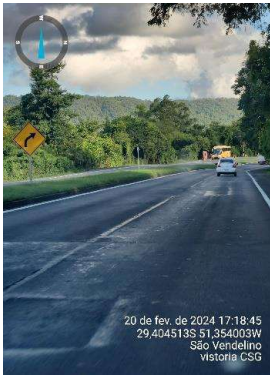
<p>101</p>	<p>ERS-122</p> <p>034 + 906</p> <p>DecCen</p>

<p>20 de fev. de 2024 17:18:45 29.404518S 51.954003W São Vendelino vistoria CSG</p>	<p>Ausência/ desgaste de Sinalização Horizontal (LMS)</p> <p>Item 3.1.2 do PER</p>	<p>034+906</p>	<p>Decrescente</p>
<p>102</p>	<p>ERS-122</p> <p>038 + 105</p> <p>CreCen</p>

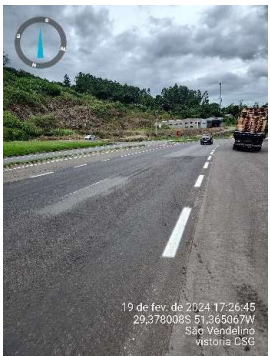
<p>19 de fev. de 2024 17:26:45 29.378008S 51.265067W São Vendelino vistoria CSG</p>	<p>Ausência/ desgaste de Sinalização Horizontal (LMS)</p> <p>Item 3.1.2 do PER</p>	<p>038+105</p>	<p>Decrescente</p>
<p>103</p>	<p>ERS-122</p> <p>038 + 510</p> <p>CreCen</p>

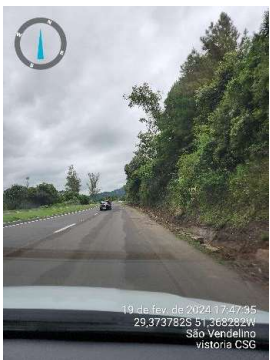
<p>19 de fev. de 2024 17:27:35 29.373782S 51.368282W São Vendelino vistoria CSG</p>	<p>Ausência/ desgaste de Sinalização Horizontal (LBO e LMS)</p> <p>Item 3.1.2 do PER</p>	<p>038+510</p>	<p>Crescente</p>

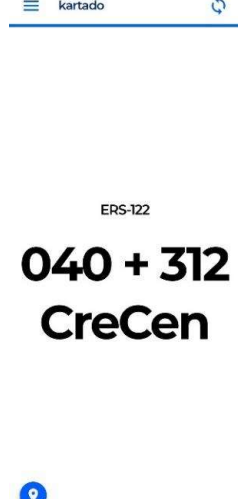
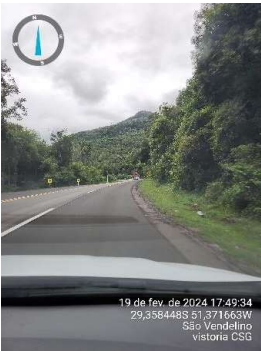
104

<p>Ausência/ desgaste de Sinalização Horizontal (LBO e LMS)</p> <p>Item 3.1.2 do PER</p>	040+312	Crescente
105

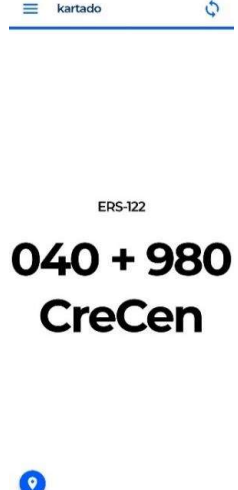
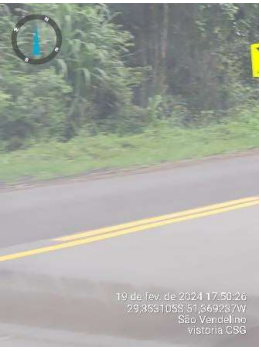
<p>Ausência/ desgaste de Sinalização Horizontal (LBO e LFO-1)</p> <p>Item 3.1.2 do PER</p>	040+980	Decrescente
106

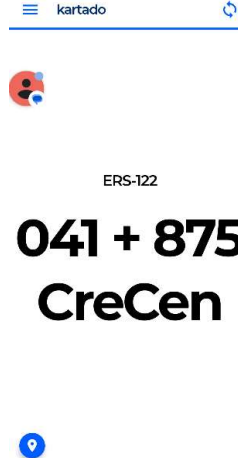
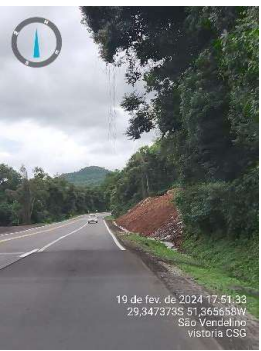
<p>Ausência/ desgaste de Sinalização Horizontal (LBO e LMS)</p> <p>Item 3.1.2 do PER</p>	041+875	Crescente

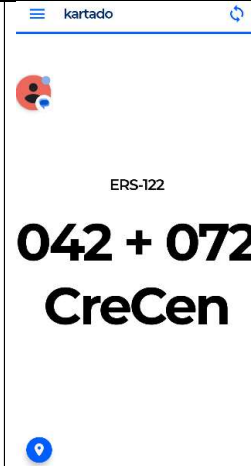
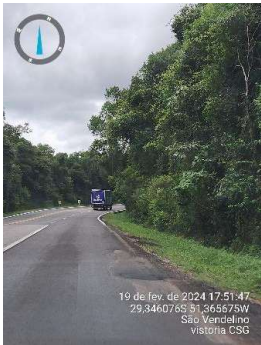
<p>107</p>

<p>19 de fev. de 2024 17:51:47 29,346076551, -56,65675W São Vendelino vistoria DSG</p>	<p>Ausência/ desgaste de Sinalização Horizontal (LBO e LMS) Item 3.1.2 do PER</p>	<p>042+072</p>	<p>Crescente</p>
<p>108</p>

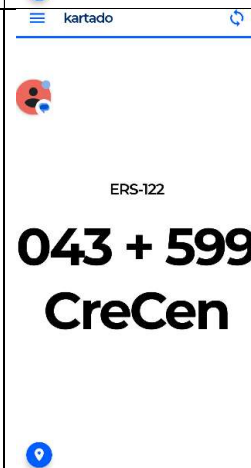
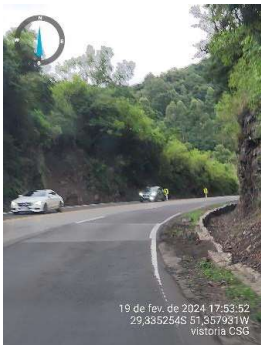
<p>19 de fev. de 2024 17:53:52 29,3352545 51,357931W vistoria DSG</p>	<p>Ausência/ desgaste de Sinalização Horizontal (LBO e LMS) Item 3.1.2 do PER</p>	<p>043+599</p>	<p>Crescente</p>

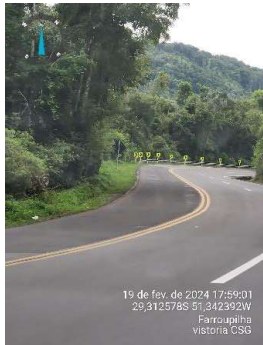
<p>116</p>

<p>19 de fev. de 2024 17:59:01 29,3125785 S; -51,342392 W Parque Palma Vitoria DSG</p>	<p>Ausência/ desgaste de Sinalização Horizontal LERV</p> <p>Item 3.1.2 do PER</p>	<p>047+519</p>	<p>Decrescente</p>
<p>7</p>

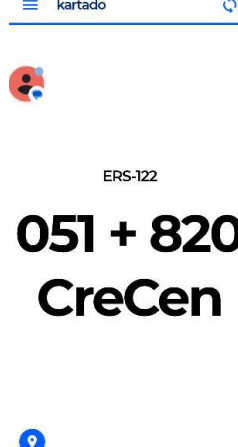
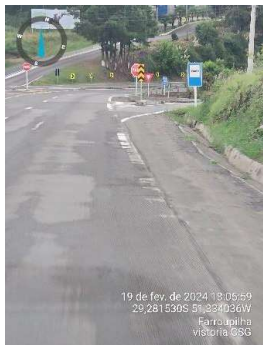
<p>19 de fev. de 2024 18:05:59 29,2815305 S; -51,340366 W Parque Palma Vitoria DSG</p>	<p>Ausência/ desgaste de Sinalização Horizontal (LBO, LMS E PEM)</p> <p>Item 3.1.2 do PER</p>	<p>051+820</p>	<p>Crescente</p>
<p>118</p>

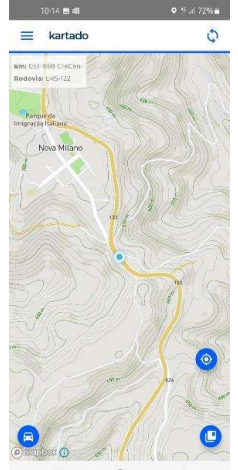
<p>20 de fev. de 2024 09:15:21 29,2818565 S; -51,342392 W Parque Palma Vitoria 12Mes B16003</p>	<p>Ausência/ desgaste de Sinalização Horizontal –LERV</p> <p>Item 3.1.2 do PER</p>	<p>051+868</p>	<p>Crescente / Decrescente</p>

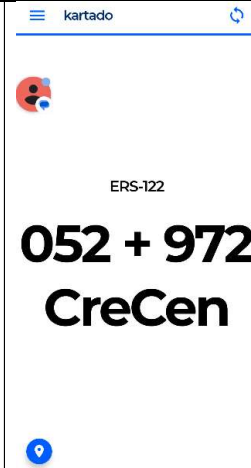
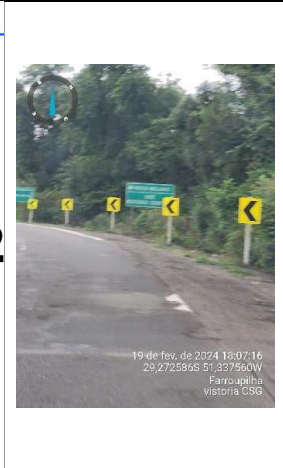
<p>ERS-122 052 + 972 CreCen</p>

<p>19 de fev. de 2024 18:07:16 -29,272586S -51,837560W Farroupilha vistoria 2383</p>	<p>Ausência/ desgaste de Sinalização Horizontal (LBO e LFO-1) Item 3.1.2 do PER</p>	<p>052+972</p>	<p>Crescente</p>
<p>120</p>

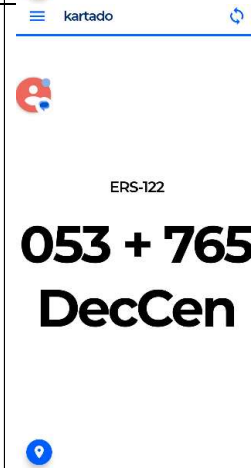
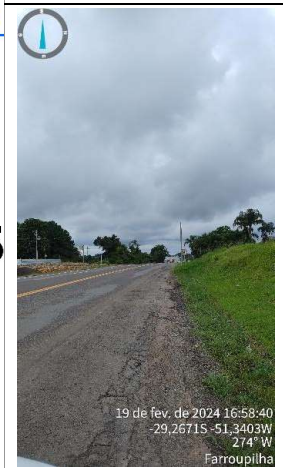
<p>ERS-122 053 + 765 DecCen</p>

<p>19 de fev. de 2024 16:58:40 -29,2671S -51,3403W 214°W Farroupilha</p>	<p>Ausência/ desgaste de Sinalização Horizontal (LBO) Item 3.1.2 do PER</p>	<p>053+765</p>	<p>Decrescente</p>
<p>121</p>

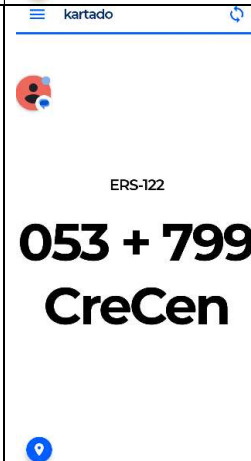
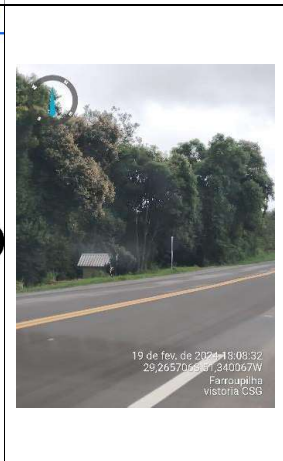
<p>ERS-122 053 + 799 CreCen</p>

<p>19 de fev. de 2024 18:08:32 -29,265706S -51,34067W Farroupilha vistoria 2383</p>	<p>Ausência/ desgaste de Sinalização Horizontal (LBO e LFO-1) Item 3.1.2 do PER</p>	<p>053+799</p>	<p>Crescente/ Decrescente</p>

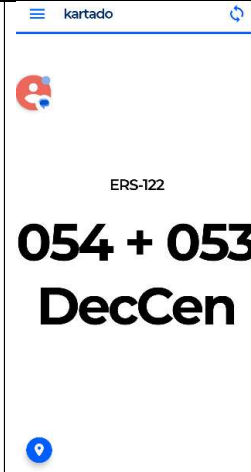
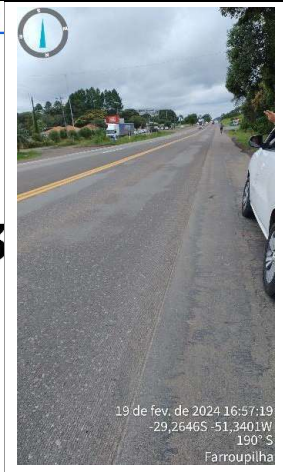
<p>122</p>

<p>19 de fev. de 2024 16:57:19 -29,2646S -51,3401W 190° S Farroupilha</p>	<p>Ausência/ desgaste de Sinalização Horizontal (LBO) Item 3.1.2 do PER</p>	<p>054+053</p>	<p>Decrescente</p>
<p>123</p>

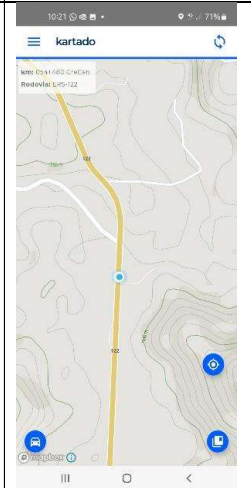
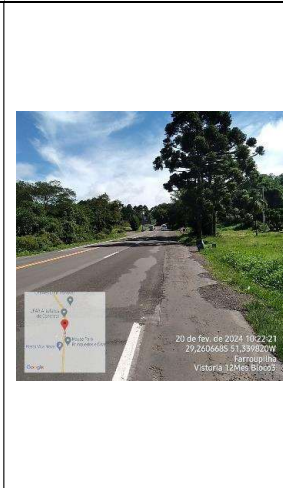
<p>20 de fev. de 2024 10:22:21 -29,266685S -51,339820W Farroupilha Vitoria 12046 Bloco 3</p>	<p>Ausência/ desgaste de Sinalização Horizontal (LBO e LMS) Item 3.1.2 do PER</p>	<p>054+480</p>	<p>Crescente</p>
<p>124</p>

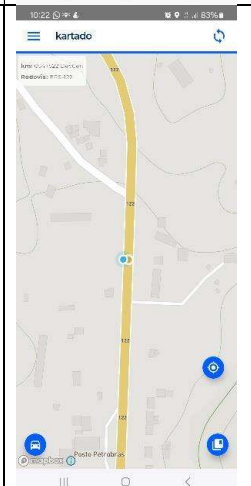
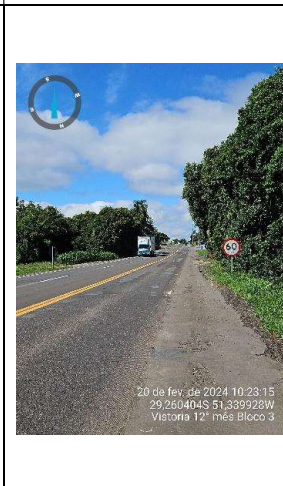
<p>20 de fev. de 2024 10:23:15 -29,260404S -51,339328W Vitoria 121121 -mez Bloco 3</p>	<p>Ausência/ desgaste de Sinalização Horizontal (LBO) Item 3.1.2 do PER</p>	<p>054+522</p>	<p>Decrescente</p>

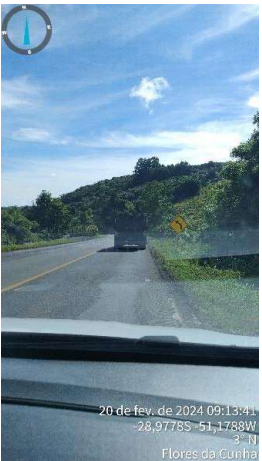
<p>Ausência/ desgaste de Sinalização Horizontal (LBO e LFO-1)</p> <p>Item 3.1.2 do PER</p>	<p>101+886</p>	<p>Crescente / Decrescente</p>
<p>139</p>	<p>ERS-122</p> <p>106 + 180</p> <p>CreCen</p>	 	<p>Ausência/ desgaste de Sinalização Horizontal (LBO e LFO-1)</p> <p>Item 3.1.2 do PER</p>	<p>106+180</p>	<p>Crescente</p>

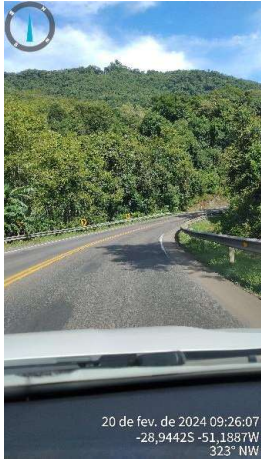
<p>20 de fev. de 2024 09:26:07 -28,9442S -51,1887W 323° NW</p>	<p>Ausência/ desgaste de Sinalização Horizontal (LBO e LFO-1)</p> <p>Item 3.1.2 do PER</p>	<p>107+590</p>	<p>Crescente</p>

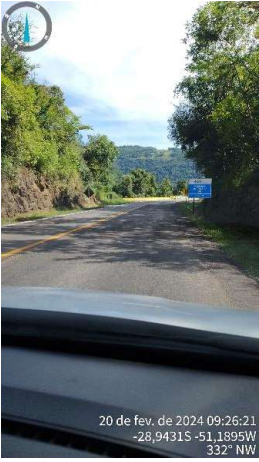
<p>142</p>	<p>ERS-122</p> <p>107 + 722</p> <p>CreCen</p>

<p>20 de fev. de 2024 09:26:21 -28,9431S -51,1895W 332° NW</p>	<p>Ausência/ desgaste de Sinalização Horizontal (LBO e LFO-1)</p> <p>Item 3.1.2 do PER</p>	<p>107+722</p>	<p>Crescente</p>
<p>143</p>	<p>ERS-122</p> <p>108 + 587</p> <p>CreCen</p>

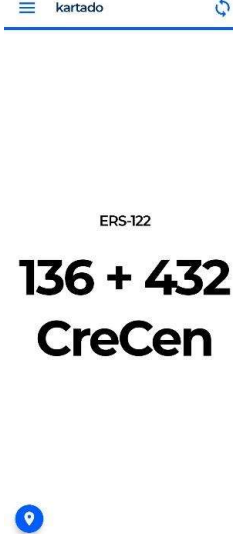
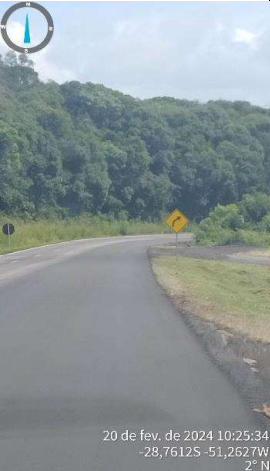
<p>ERS-122 136 + 432 CreCen</p>

<p>20 de fev. de 2024 10:25:34 -28,7612S -51,2627W 2° N</p>	<p>Ausência/ desgaste de Sinalização Horizontal (LBO e LFO-1) Item 3.1.2 do PER</p>	<p>136+432</p>	<p>Crescente</p>

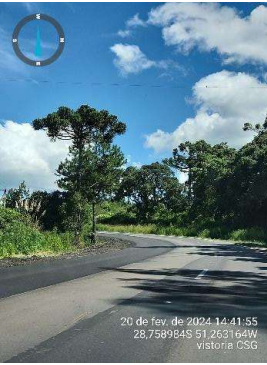
<p>146</p>

<p>Ausência/ desgaste de Sinalização Horizontal (LBO, LMS e LFO-1) Item 3.1.2 do PER</p>	<p>136+683</p>	<p>Decrescente</p>
<p>147</p>

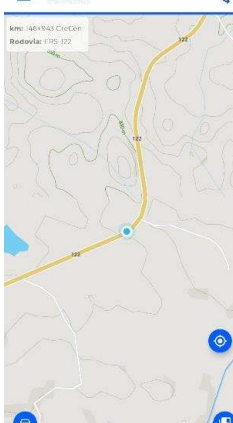
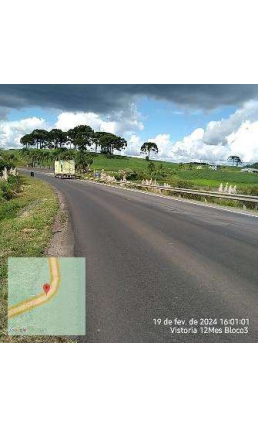
<p>Ausência/ desgaste de Sinalização Horizontal (LBO e LFO-1) Item 3.1.2 do PER</p>	<p>146+943</p>	<p>Crescente</p>
<p>148</p>

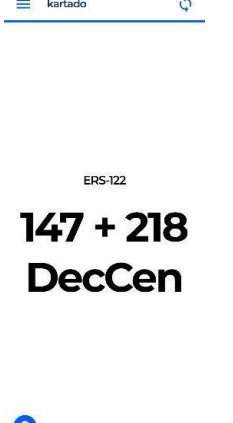
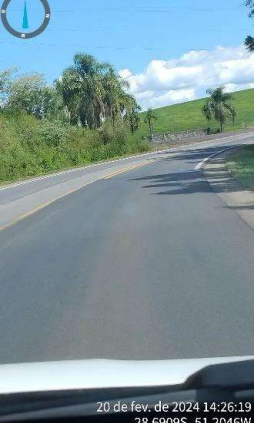
<p>Ausência/ desgaste de Sinalização Horizontal (LBO e LFO-1) Item 3.1.2 do PER</p>	<p>147+218</p>	<p>Decrescente</p>

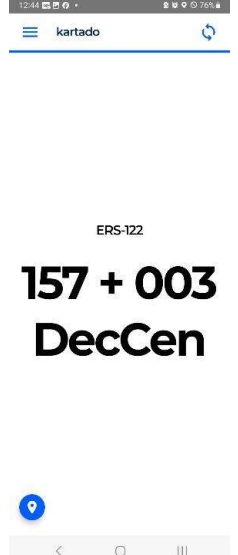
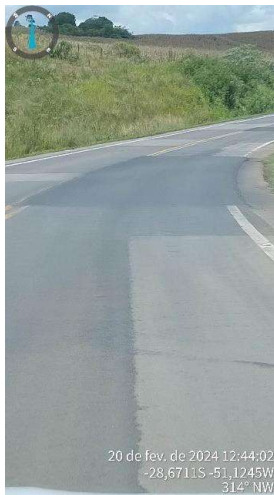
<p>151</p>

<p>20 de fev. de 2024 12:44:02 -28,6711S -51,1245W 314° NW</p>	<p>Ausência/ desgaste de Sinalização Horizontal (LBO e LFO-1) Item 3.1.2 do PER</p>	<p>157+003</p>	<p>Crescente</p>
<p>152</p>

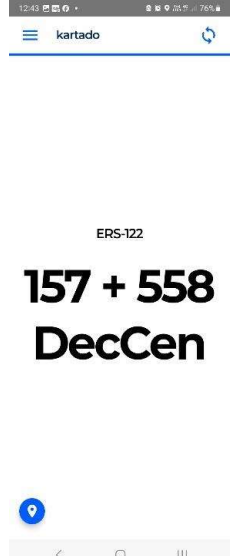
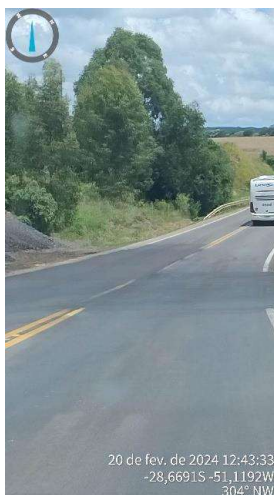
<p>20 de fev. de 2024 12:43:33 -28,6691S -51,1192W 304° NW</p>	<p>Ausência/ desgaste de Sinalização Horizontal (LBO e LFO-1) Item 3.1.2 do PER</p>	<p>157+558</p>	<p>Decrescente</p>

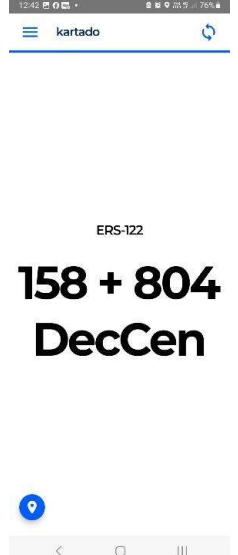
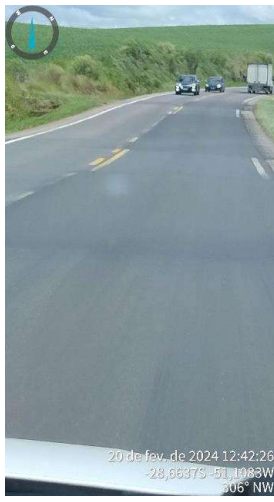
<p>153</p>

<p>Ausência/ desgaste de Sinalização Horizontal (LBO e LFO-1) Item 3.1.2 do PER</p>	<p>158+804</p>	<p>Decrescente</p>
<p>154</p>

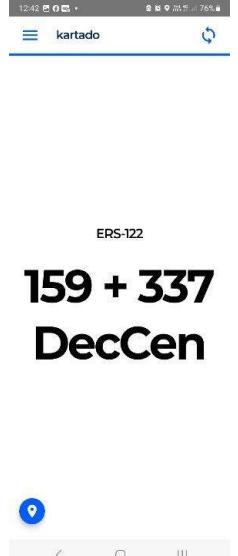
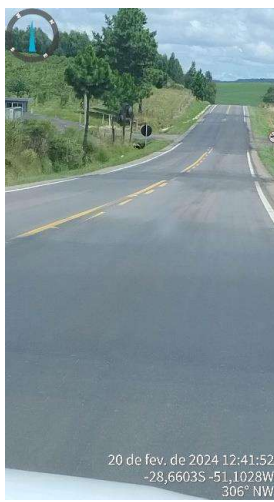
<p>Ausência/ desgaste de Sinalização Horizontal (LBO e LFO-1) Item 3.1.2 do PER</p>	<p>159+337</p>	<p>Decrescente</p>

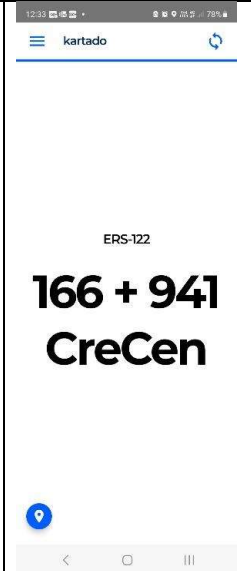
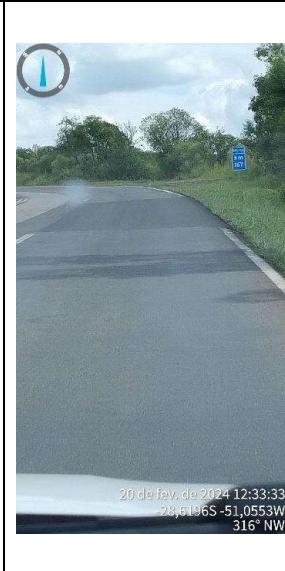
155

Ausência/ desgaste de Sinalização Horizontal (LBO, LMS e LFO-1) Item 3.1.2 do PER	166+941	Crescente
-----	---	---	--	---------	-----------

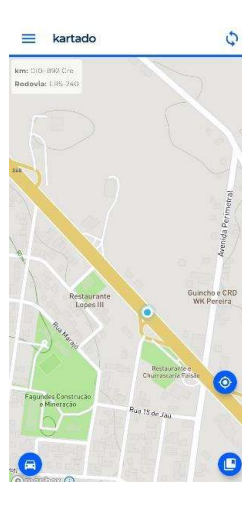
<p>165</p>

<p>Ausência/ desgaste de Sinalização Horizontal –LERV</p> <p>Ausência de Tachinhas no Redutor de Velocidade</p> <p>Ausência/ desgaste de Sinalização Horizontal – Zebrado (ZPA)</p> <p>Item 3.1.2 do PER</p>	<p>010+892</p>	<p>Crescente</p>
<p>166</p>

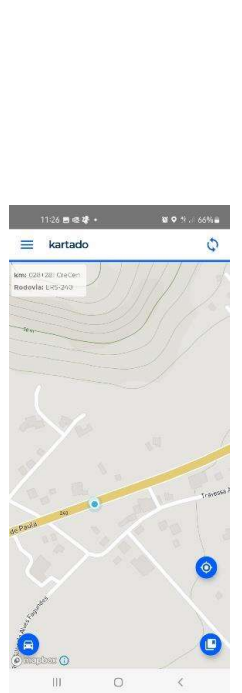
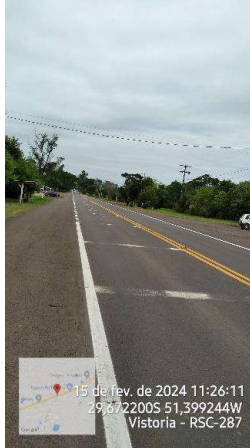
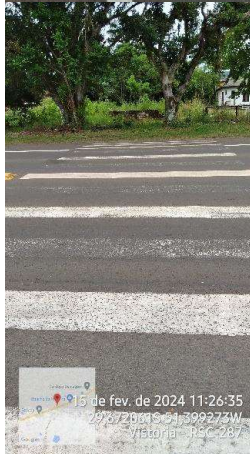
<p>Ausência/ desgaste de Sinalização Horizontal –LERV e Travessia de Pedestres</p>	<p>028+281</p>	<p>Crescente / Decrescente</p>
