RELATÓRIO DE VISTORIA

Identificação: DFCR-CSG-RV-033-2024	Datas da Vistoria: 15, 16, 19 e 20/02/2024
	Data do Relatório de Vistoria: 23/02/2024
Identificação do Contrato: CONTRATO SELT Nº 50/2022 – EDITAL CRI 0001/2022	
Objeto do Contrato: Concessão da infraestrutura de transporte de trechos integrantes das rodovias ERS-122 (km 0,00 ao km 168,65), ERS-240 (km 0,00 ao km 33,58), RSC-287 (km 0,00 ao km 21,49), ERS-446 (km 0,00 ao km 14,84), RSC-453 (km 101,43 ao km 121,41) e BRS-470 (km 220,50 ao km 233,50).	
Concessionária: Caminhos da Serra Gaúcha (CSG)	
Assunto: Vistoria Técnica em Campo – Parâmetros de Desempenho até o 12º Mês de Concessão

ANEXO A – REGISTROS FOTOGRÁFICOS COLETADOS EM CAMPO: ERS-122

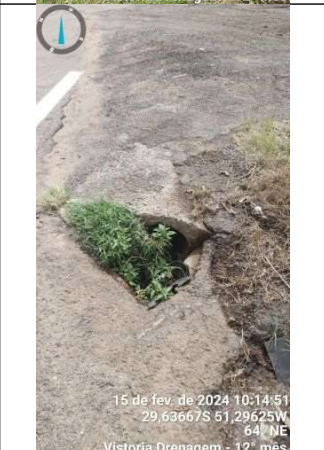
<p>15 de fev. de 2024 10:14:51 29,63667S 51,29625W 64° NE Vistoria Drenagem - 12° mes</p>	3.1.4. Dispositivo de drenagem sujo ou obstruído	Crescente
8	005+160 (ERS 122)

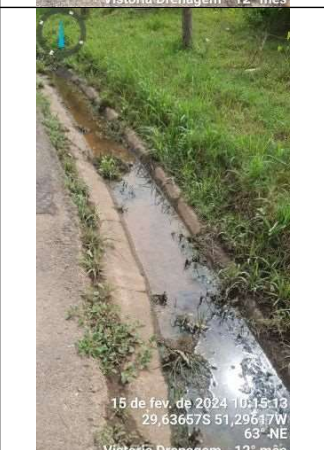
<p>15 de fev. de 2024 10:15:13 29,63667S 51,29617W 63° NE Vistoria Drenagem - 12° mes</p>	3.1.4. Dispositivo de drenagem sujo ou obstruído	Crescente

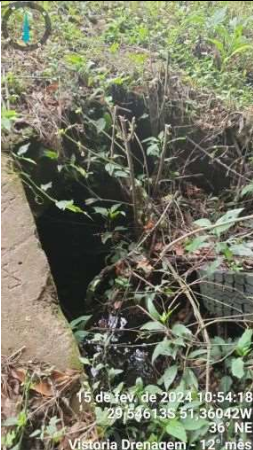
<p>11</p>	<p>ERS-122</p> <p>018 + 482</p> <p>DecCen</p>

<p>15 de fev. de 2024 10:54:18 29,54613S - 51,36042W 36° NE Vistoria Drenagem - 12° mes</p>	<p>3.1.4. Dispositivo de drenagem sujo ou obstruído</p>	<p>Crescente</p>
<p>12</p>	<p>ERS-122</p> <p>018 + 482</p> <p>DecCen</p>

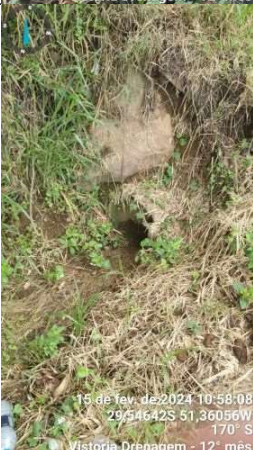
<p>15 de fev. de 2024 10:58:08 29,54642S - 51,36056W 170° S Vistoria Drenagem - 12° mes</p>	<p>3.1.4. Dispositivo de drenagem sujo ou obstruído</p>	<p>Crescente</p>
<p>13</p>	<p>ERS-122</p> <p>035 + 818</p> <p>CreCen</p>

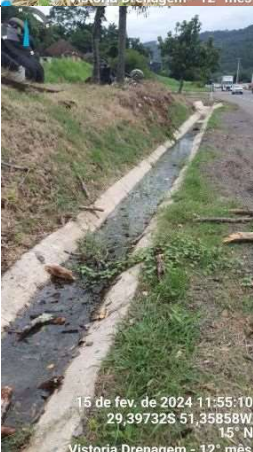
<p>15 de fev. de 2024 11:55:10 29,39732S - 51,35858W 15° N Vistoria Drenagem - 12° mes</p>	<p>3.1.4. Dispositivo de drenagem sujo ou obstruído</p>	<p>Decrescente</p>

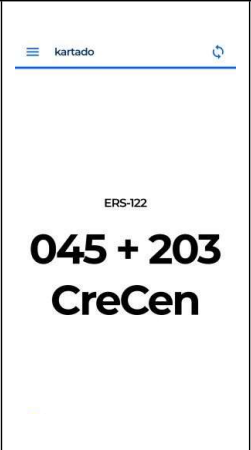
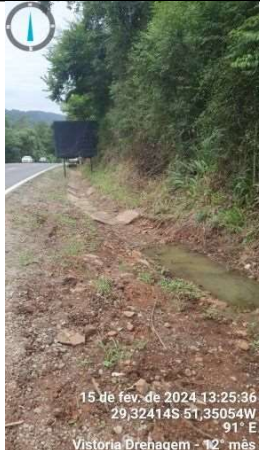
<p>16</p>

<p>15 de fev. de 2024 13:25:36 29,32414S -51,35054W 91° E Vistoria Drenagem - 12 - mês</p>	<p>3.1.4. Dispositivo de drenagem sujo ou obstruído e danificado</p>	<p>Crescente</p>
<p>17</p>

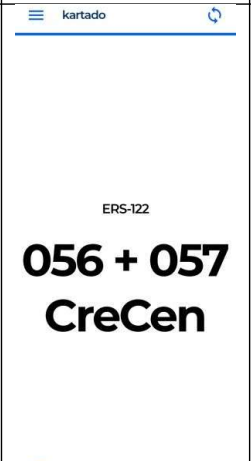
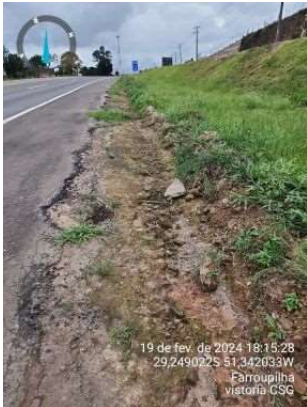
<p>19 de fev. de 2024 18:15:28 29,249022S -51,342033W Farroupilha vistoria CSG</p>	<p>3.1.4. Dispositivo de drenagem sujo ou obstruído e danificado</p>	<p>Crescente</p>
<p>18</p>

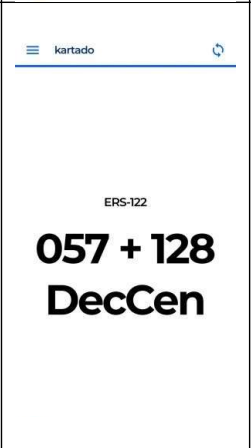
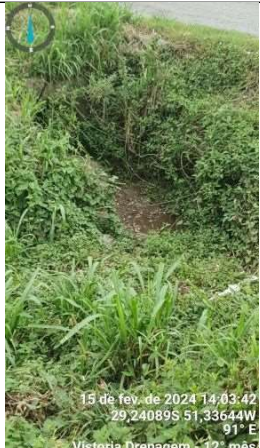
<p>15 de fev. de 2024 14:03:42 29,24089S -51,33644W 91° E Vistoria Drenagem - 12 - mês</p>	<p>3.1.4. Dispositivo de drenagem sujo ou obstruído</p>	<p>Decrescente</p>

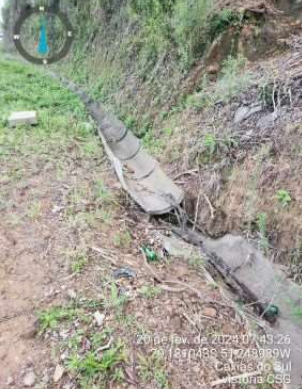
<p>ERS-122 070 + 159 CreCen</p>

<p>15 de fev. de 2024 17:43:26 29,187485 S 51,242366 W Caldas do Sul Vistoria CCB</p>	3.1.4. Dispositivo de drenagem danificado	Crescente
23	<p>072+550 (ERS 122)</p>

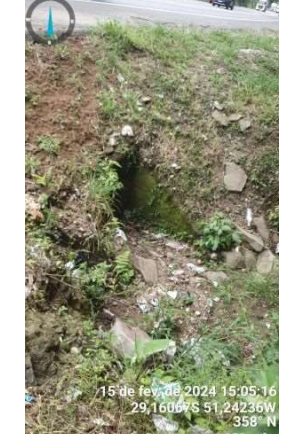
<p>15 de fev. de 2024 15:05:16 29,160675 S 51,242366 W 358 N Vistoria Drenagem - 12 mes</p>	3.1.4. Dispositivo de drenagem sujo ou obstruído	Crescente
24	<p>085+076 (ERS 122)</p>

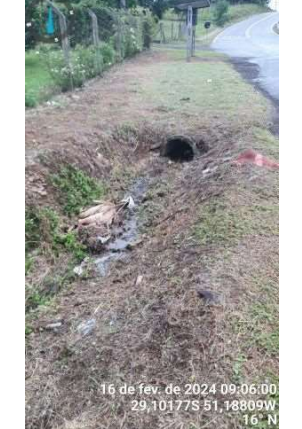
<p>16 de fev. de 2024 09:06:00 29,101775 S 51,18809 W 16 N Vistoria Drenagem - 12 mes</p>	3.1.4. Dispositivo de drenagem sujo ou obstruído	Decrescente

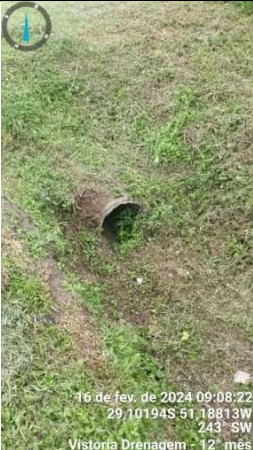
25	<p>085+076 (ERS 122)</p>

<p>16 de fev. de 2024 09:08:22 29,10194S 51,18813W 243° SW Vistoria Drenagem - 12' mês</p>	3.1.4. Dispositivo de drenagem sujo ou obstruído	Decrescente
26	<p>ERS-122 119 + 489 CreCen</p>

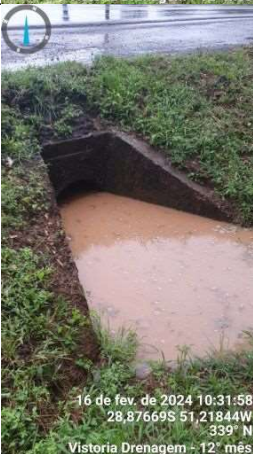
<p>16 de fev. de 2024 10:31:58 28,87669S 51,21844W 339° N Vistoria Drenagem - 12' mês</p>	3.1.4. Dispositivo de drenagem com vazão obstruída	Crescente
27	<p>ERS-122 141 + 702 DecCen</p>

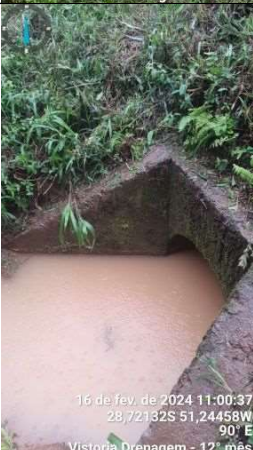
<p>16 de fev. de 2024 11:00:37 28,72132S 51,24458W 90° E Vistoria Drenagem - 12' mês</p>	3.1.4. Dispositivo de drenagem com vazão obstruída	Decrescente

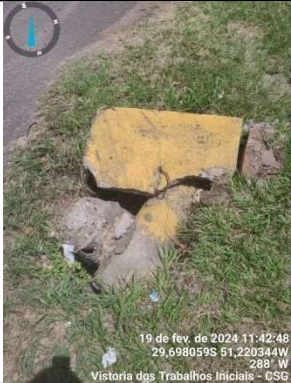
<p>4</p>

<p>19 de fev. de 2024 11:42:48 29,698059S 51,220344W 285° W Vistoria dos Trabalhos Iniciais - CSG</p>	<p>3.1.4. Dispositivo de drenagem danificado</p>	<p>Crescente</p>
<p>5</p>

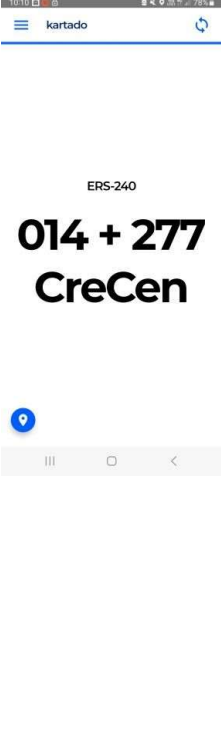
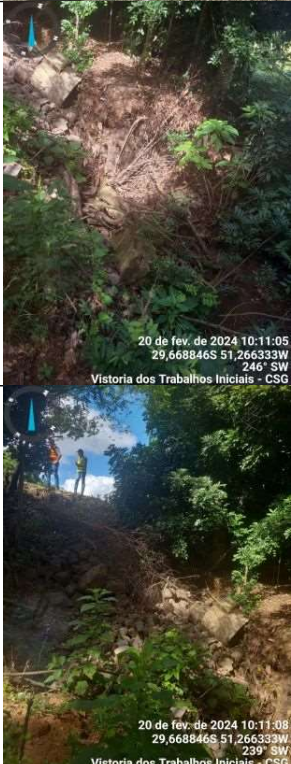
<p>20 de fev. de 2024 10:11:05 29,668846S 51,266333W 246° SW Vistoria dos Trabalhos Iniciais - CSG</p> <p>20 de fev. de 2024 10:11:08 29,668846S 51,266333W 239° SW Vistoria dos Trabalhos Iniciais - CSG</p>	<p>3.1.4. Dispositivo de drenagem sujo ou obstruído</p>	<p>Crescente</p>

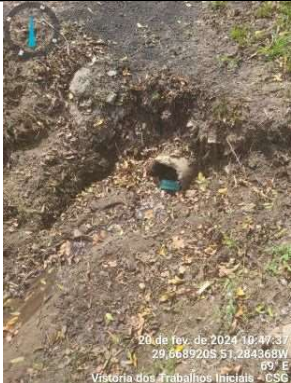
<p>20 de fev. de 2024 10:47:37 29,668920S 51,284368W 69° E Vitoria dos Trabalhos Iniciais - CSG</p>	3.1.4. Dispositivo de drenagem sujo ou obstruído	Crescente

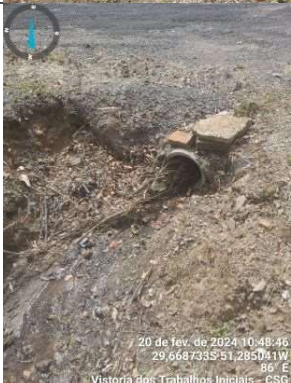
<p>20 de fev. de 2024 10:48:46 29,668733S 51,285041W 69° E Vitoria dos Trabalhos Iniciais - CSG</p>	3.1.4. Dispositivo de drenagem sujo ou obstruído	Crescente
10

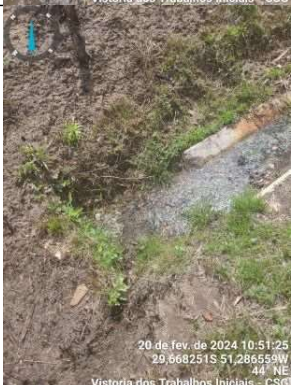
<p>20 de fev. de 2024 10:51:25 29,668251S 51,286559W 44° NE Vitoria dos Trabalhos Iniciais - CSG</p>	3.1.4. Dispositivo de drenagem sujo ou obstruído	Crescente

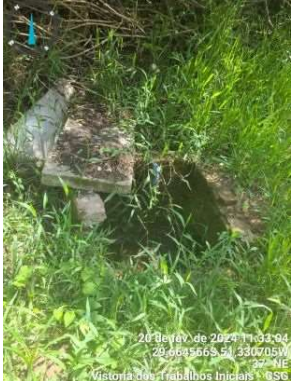
3.1.4. Tampa ausente em dispositivo de drenagem	Crescente
15

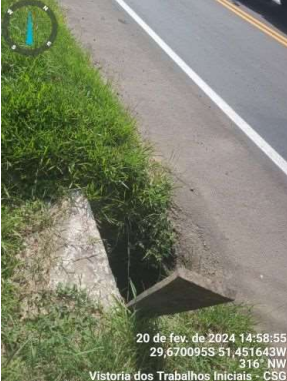
<p>16</p>

<p>20 de fev. de 2024 14:58:55 29,670095S -51,451643W 316° NW Vistoria dos Trabalhos Iniciais - CSG</p>	<p>3.1.4. Tampa ausente em dispositivo de drenagem</p>	<p>Decrescente</p>
<p>17</p>

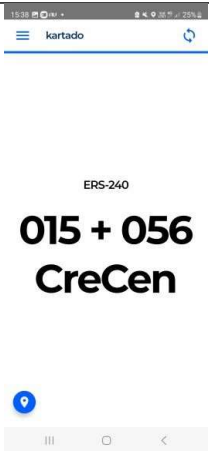
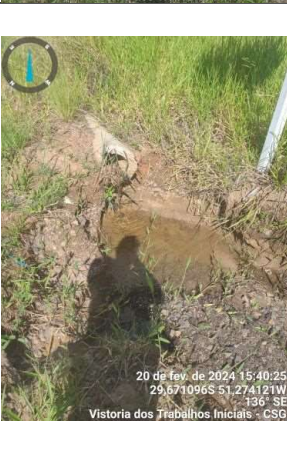
<p>20 de fev. de 2024 15:40:25 29,671096S -51,274121W 136° SE Vistoria dos Trabalhos Iniciais - CSG</p>	<p>3.1.4. Dispositivo de drenagem sujo ou obstruído</p>	<p>Decrescente</p>
<p>18</p>

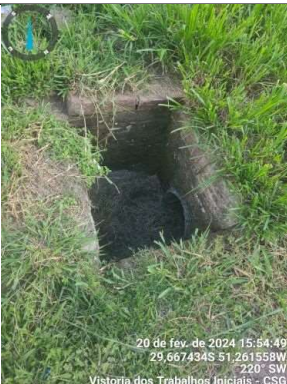
<p>20 de fev. de 2024 15:54:49 29,667434S -51,261558W 220° SW Vistoria dos Trabalhos Iniciais - CSG</p>	<p>3.1.4. Tampa ausente em dispositivo de drenagem</p>	<p>Decrescente</p>

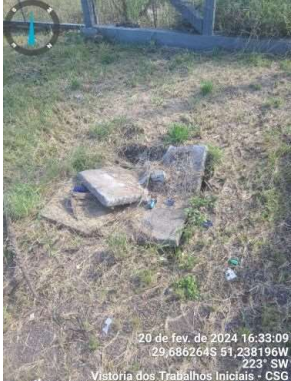
22

<p>20 de fev. de 2024 16:33:09 29.686264S 51.238196W 223 SW Vistoria dos Trabalhos Iniciais - CSG</p>	3.1.4. Dispositivo de drenagem danificado	Decrescente
23

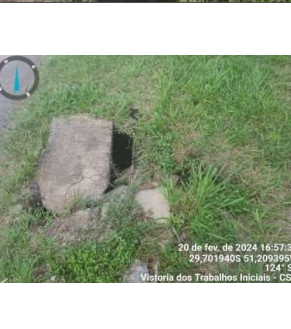
<p>20 de fev. de 2024 16:57:24 29.701940S 51.209395W 124 SE Vistoria dos Trabalhos Iniciais - CSG</p>	3.1.4. Tampa ausente em dispositivo de drenagem	Decrescente

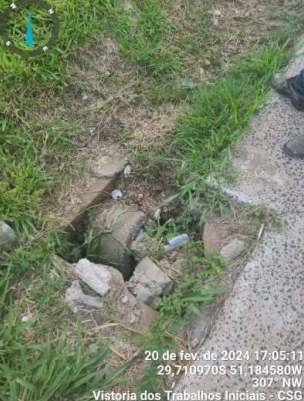
<p>ERS-240 004 + 202 CreCen</p>

3.1.4. Dispositivo de drenagem danificado	Decrescente
26

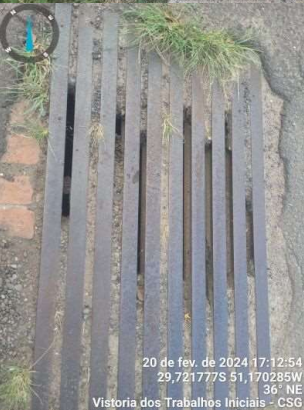
<p>ERS-240 002 + 384 CreCen</p>

3.1.4. Dispositivo de drenagem sujo ou obstruído	Decrescente
27

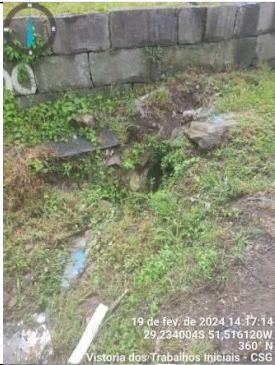
3.1.4. Dispositivo de drenagem sujo ou obstruído	Crescente
3	BRS-470 224 + 804 Cre

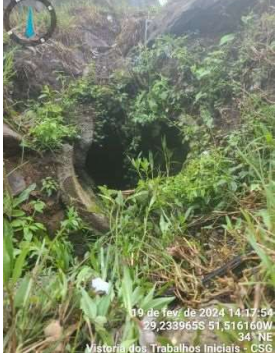
3.1.4. Dispositivo de drenagem danificado	Crescente
4

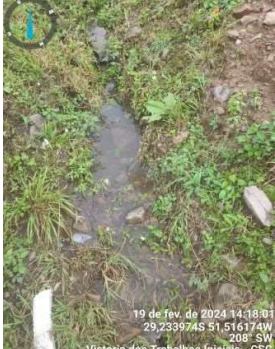
3.1.4. Dispositivo de drenagem sujo ou obstruído	Crescente
