RELATÓRIO DE VISTORIA

Identificação: DFCR-CSG-RV-003-2026	Datas da Vistoria: 07, 08 e 09/01/2026
	Data do Relatório de Vistoria: 13/01/2026
Identificação do Contrato: CONTRATO SELT Nº 50/2022 – EDITAL CRI nº 0001/2022.	
Objeto do Contrato: concessão da infraestrutura de transporte de trechos integrantes das rodovias ERS-122 (km 0,00 ao km 168,65), ERS-240 (km 0,00 ao km 33,58), RSC-287 (km 0,00 ao km 21,49), ERS-446 (km 0,00 ao km 14,84), RSC-453 (km 101,43 ao km 121,41) e BRS-470 (km 220,50 ao km 233,50).	
Concessionária: Caminhos da Serra Gaúcha – CSG.	
Assunto: vistoria técnica em campo.	
Referência: PROA nº 25/0400-0001838-0.

Relatório Tipo VT3 - Vistoria Semestral

Identificação: AFA-CSG-VT3-001-2026	Data da Vistoria: 07/01/2026 08/01/2026 09/01/2026
	Data do relatório: 12/01/2026
Identificação do Contrato: CONTRATO SELT N° 50/2022 – EDITAL CRI n° 0001/2022.	
Objeto do Contrato: concessão da infraestrutura de transporte de trechos integrantes das rodovias ERS-122 (km 0,00 ao km 168,65), ERS-240 (km 0,00 ao km 33,58), RSC-287 (km 0,00 ao km 21,49), ERS-446 (km 0,00 ao km 14,84), RSC-453 (km 101,43 ao km 121,41) e BRS-470 (km 220,50 ao km 233,50).	
Concessionária: Caminhos da

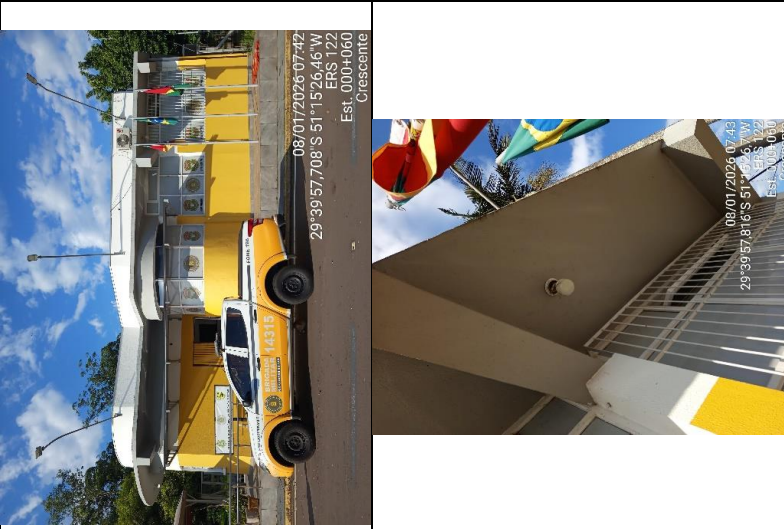
ID	Localização	Registro Fotográfico	Constatações (PER)	Km (aproximado)	Sentido da rodovia	Prazo de correção solicitação no (PER)	Observações
1.

Lâmpada Danificada Item 3.1.8 do PER	ERS 122 000+060	Crescente	72 horas	01 (uma) lâmpada queimada junto a PRE.

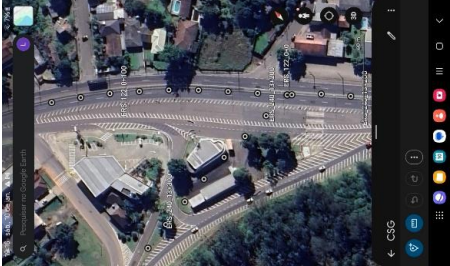
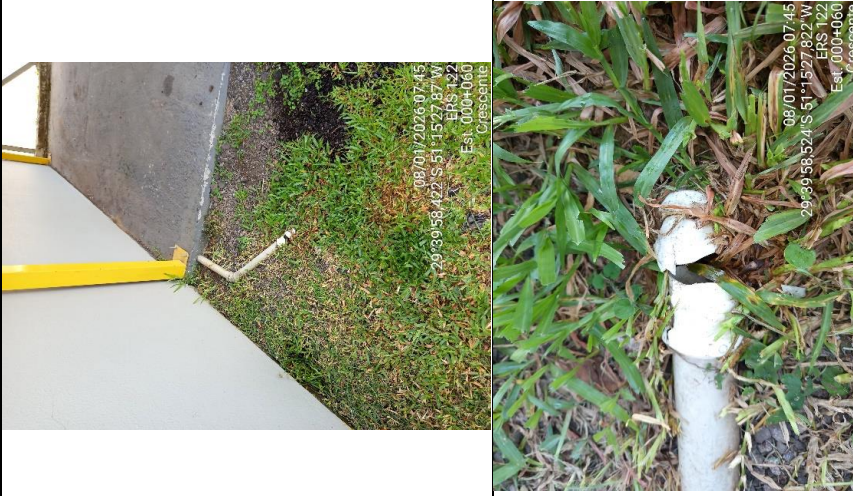
<p>2.</p>

<p>Dispositivo de Esgotamento Danificado Item 3.1.7 do PER</p>	<p>ERS 122 000+060</p>	<p>Crescente</p>	<p>72 horas</p>	<p>Dispositivo com necessidade de recomposição.</p>
-----------	--	--	--	----------------------------	------------------	-----------------	---

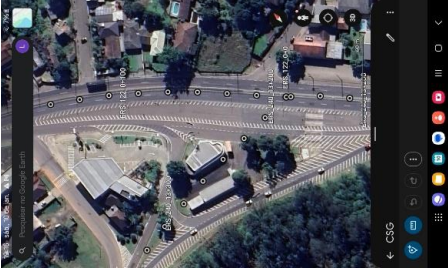
<p>6.</p>

<p>Pintura Interna Danificada Item 3.1.7 do PER</p>	<p>ERS 122 000+060</p>	<p>Crescente</p>	<p>72 horas</p>	<p>Necessidade de pintura.</p>
-----------	--	--	---	----------------------------	------------------	-----------------	--------------------------------

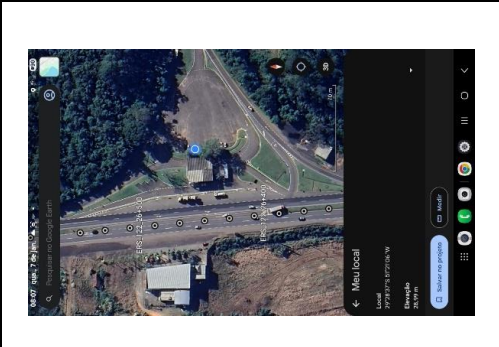
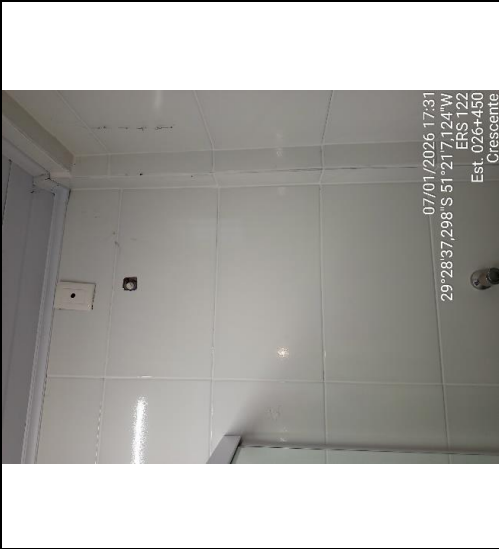
9.

<p>Sistema Hidráulico Danificado Item 3.1.7 do PER</p>	<p>ERS 122 026+450</p>	<p>Crescente</p>	<p>72 horas</p>	<p>Dispositivo com necessidade de recomposição.</p>
10.

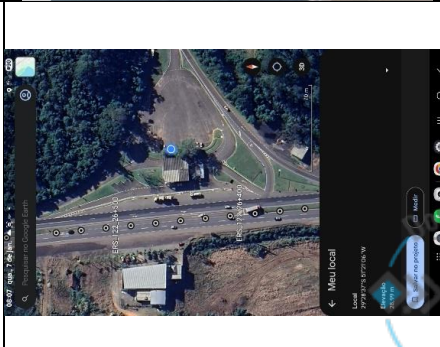
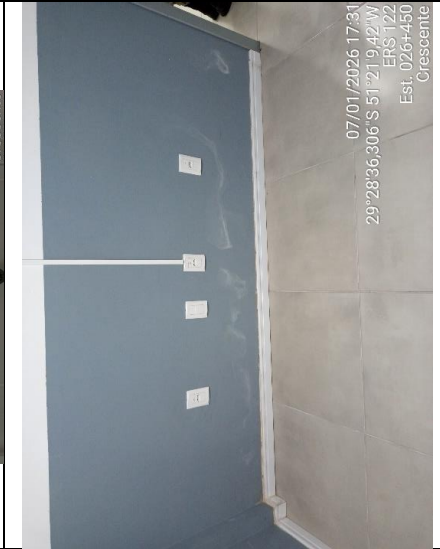
<p>Pintura Interna Danificada Item 3.1.7 do PER</p>	<p>ERS 122 026+450</p>	<p>Crescente</p>	<p>72 horas</p>	<p>Necessidade de pintura.</p>

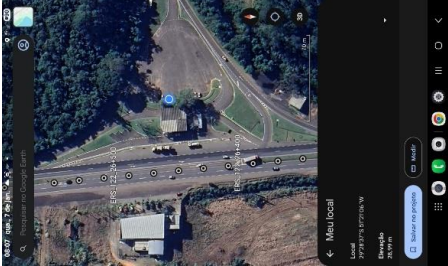
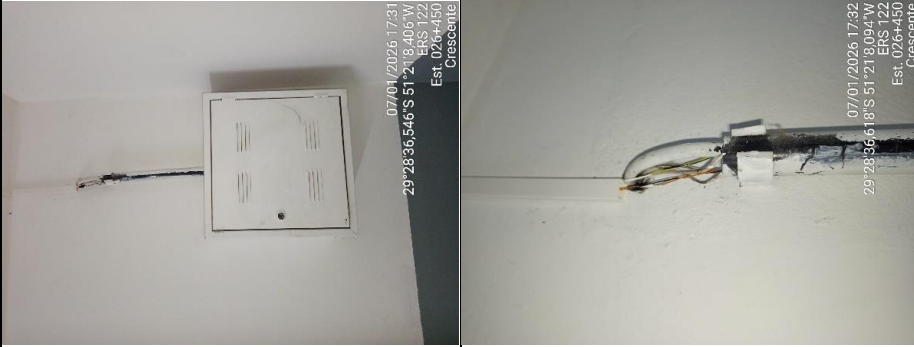
<p>11.</p>

<p>Sistema Elétrico Danificado Item 3.1.7 do PER</p>	<p>ERS 122 026+450</p>	<p>Crescente</p>	<p>72 horas</p>	<p>Sistema elétrico sem a devida vedação.</p>
------------	--	--	--	----------------------------	------------------	-----------------	---

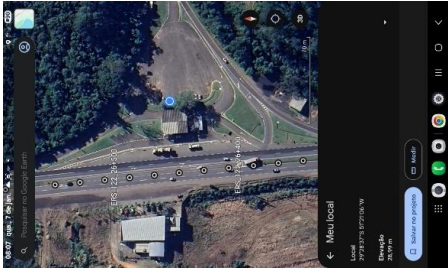
<p>12.</p>

<p>Lâmpada Danificada Item 3.1.8 do PER</p>	<p>ERS 122 026+450</p>	<p>72 horas</p>	<p>01 (uma) lâmpada queimada junto a PRE.</p>
------------	--	--	---	----------------------------	-----------------	---

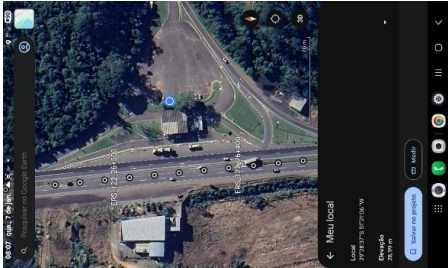
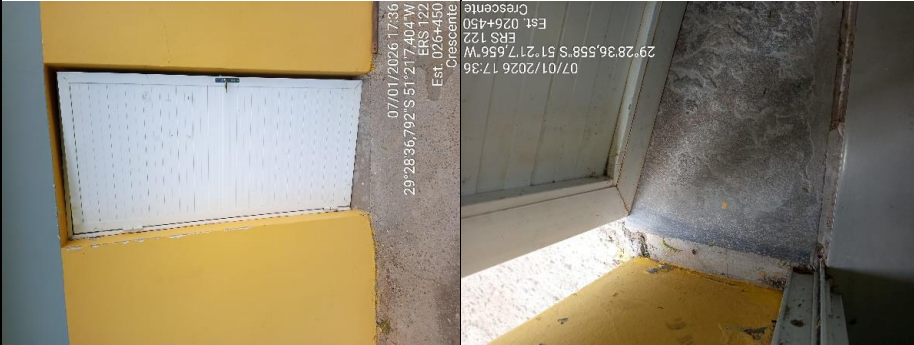
<p>15.</p>

<p>Esquadria Danificada Item 3.1.7 do PER</p>	<p>ERS 122 026+450</p>	<p>Crecente</p>	<p>72 horas</p>	<p>Necessidade de ajuste da esquadria.</p>
------------	--	--	---	----------------------------	-----------------	-----------------	--

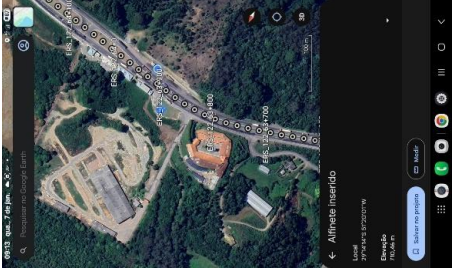
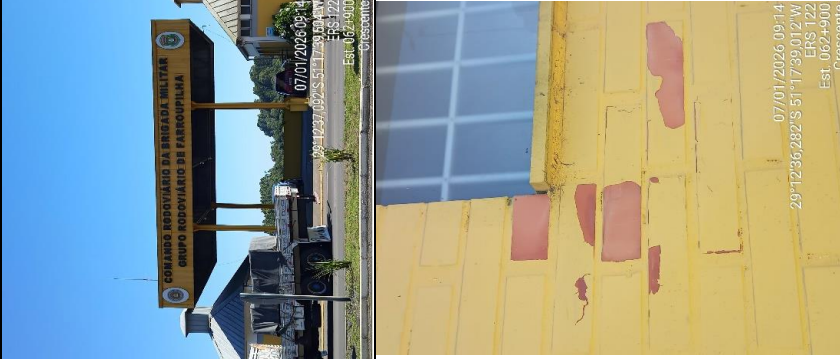
<p>16.</p>

<p>Pintura Externa Danificada Item 3.1.7 do PER</p>	<p>ERS 122 063+900</p>	<p>Crescente</p>	<p>72 horas</p>	<p>Necessidade de pintura.</p>
------------	--	--	---	----------------------------	------------------	-----------------	--------------------------------

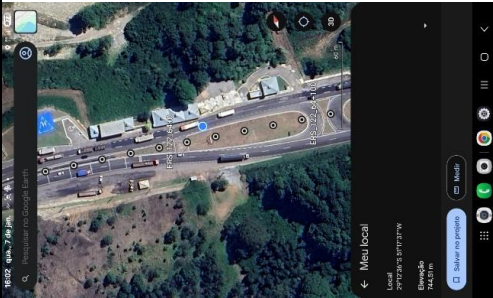
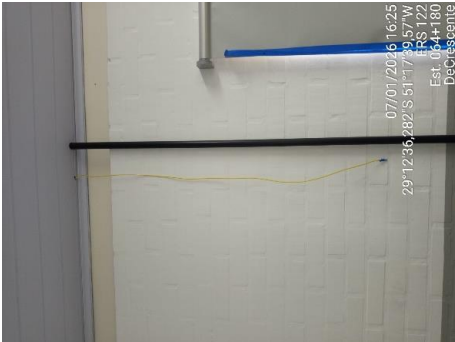
29.

<p>Sistema de Lógica Danificada Item 3.1.7 do PER</p>	<p>ERS 122 064+080</p>	<p>Decrescente</p>	<p>72 horas</p>	<p>Dispositivo com necessidade de reconstrução física.</p>
30.

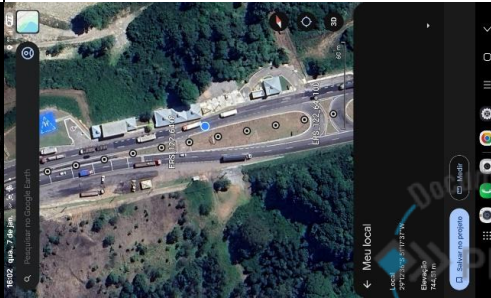
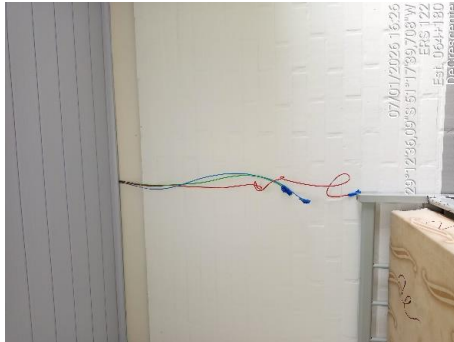
<p>Sistema Elétrico Danificado Item 3.1.7 do PER</p>	<p>ERS 122 064+080</p>	<p>Decrescente</p>	<p>72 horas</p>	<p>01 (uma) tomada danificada junto a PER.</p>

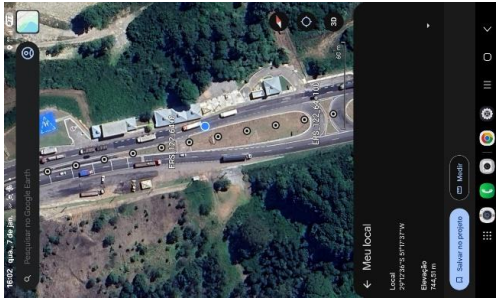
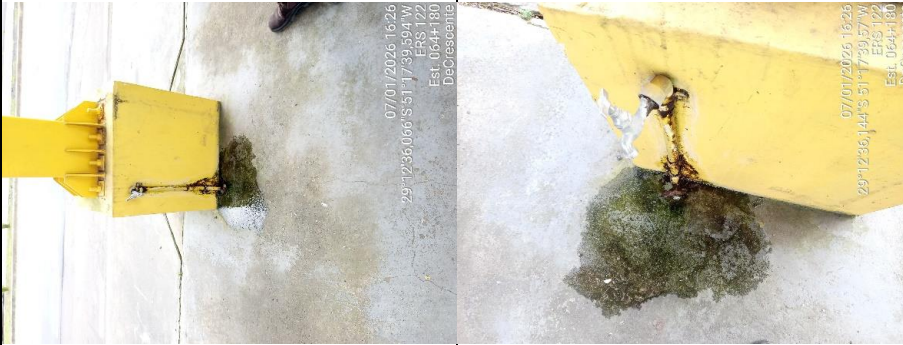
<p>31.</p>

<p>Registro de Água Danificado Item 3.1.7 do PER</p>	<p>ERS 122 064+080</p>	<p>Decrescente</p>	<p>72 horas</p>	<p>Dispositivo com necessidade de recomposição.</p>
------------	--	--	--	----------------------------	--------------------	-----------------	---

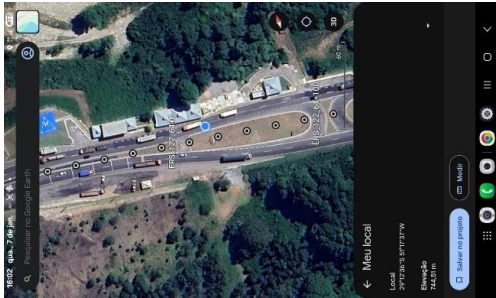
<p>33.</p>

<p>Pintura Externa Danificada Item 3.1.7 do PER</p>	<p>ERS 122 064+080</p>	<p>Decrescente</p>	<p>72 horas</p>	<p>Necessidade de pintura.</p>
------------	--	--	---	----------------------------	--------------------	-----------------	--------------------------------

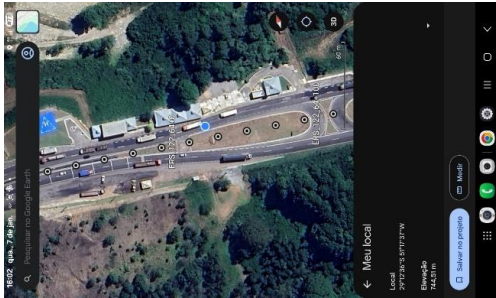
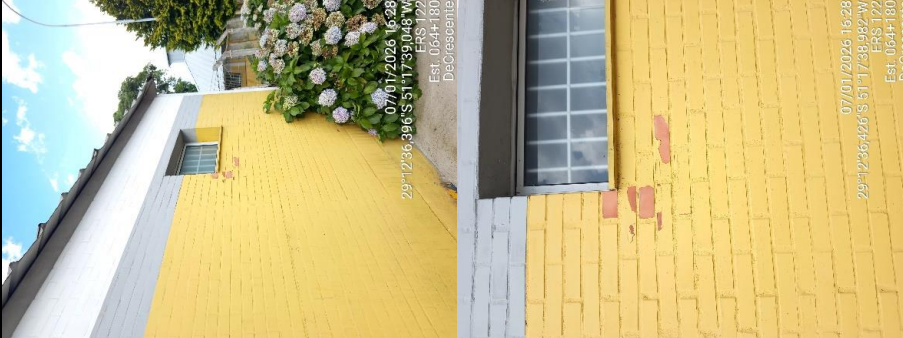
<p>34.</p>

<p>Pintura Externa Danificada Item 3.1.7 do PER</p>	<p>ERS 122 064+080</p>	<p>Decrescente</p>	<p>72 horas</p>	<p>Necessidade de pintura.</p>
------------	--	--	---	----------------------------	--------------------	-----------------	--------------------------------

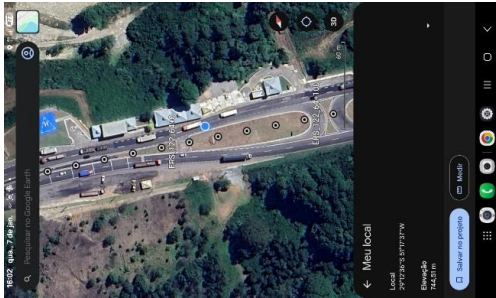
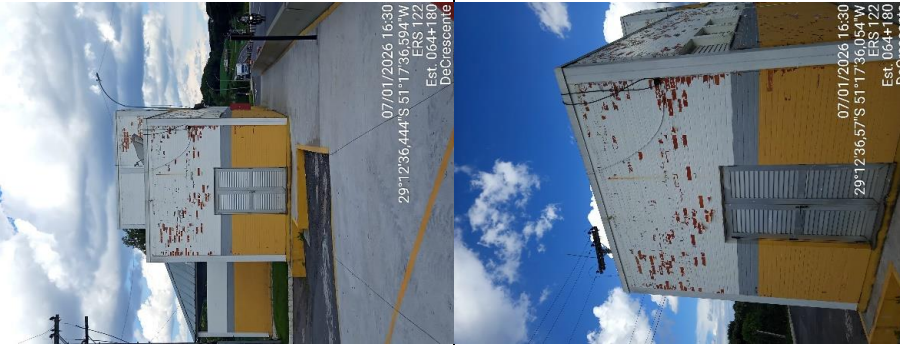
<p>35.</p>

<p>Pintura Externa Danificada Item 3.1.7 do PER</p>	<p>ERS 122 064+080</p>	<p>Decrescente</p>	<p>72 horas</p>	<p>Necessidade de pintura.</p>
------------	--	--	---	----------------------------	--------------------	-----------------	--------------------------------

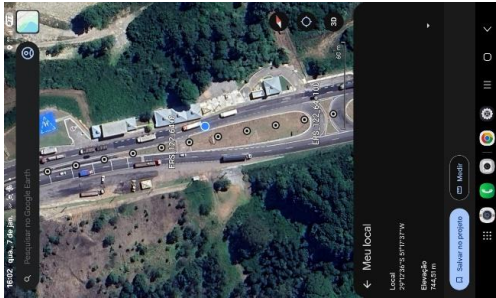
<p>36.</p>

<p>Pintura Externa Danificada Item 3.1.7 do PER</p>	<p>ERS 122 064+080</p>	<p>Decrescente</p>	<p>72 horas</p>	<p>Necessidade de pintura.</p>
------------	--	--	---	----------------------------	--------------------	-----------------	--------------------------------

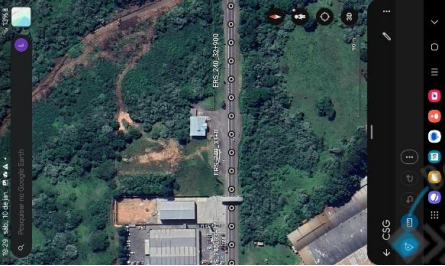
<p>Sistema Elétrico Danificado Item 3.1.7 do PER</p>	<p>ERS 240 032+980</p>	<p>Crescente</p>	<p>72 horas</p>	<p>01 (uma) tomada danificada junto a PRE.</p>

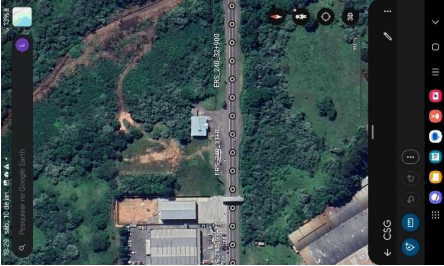
<p>59.</p>

<p>Sistema Elétrico Danificado Item 3.1.7 do PER</p>	<p>ERS 240 032+980</p>	<p>Crescente</p>	<p>72 horas</p>	<p>Sistema elétrico do motor do portão de acesso danificado.</p>
------------	--	--	--	----------------------------	------------------	-----------------	--
