Subsecretaria de Projetos para Reconstrução
Departamento de Fiscalização de Concessões Rodoviárias

RELATÓRIO DE VISTORIA

Identificação: DFCR-RSM-RV-032-2026;

Objeto do Contrato: concessão da infraestrutura de transporte do trecho da RSC-287, trecho Tabai – Santa Maria (km 28,03 ao km 232,54);

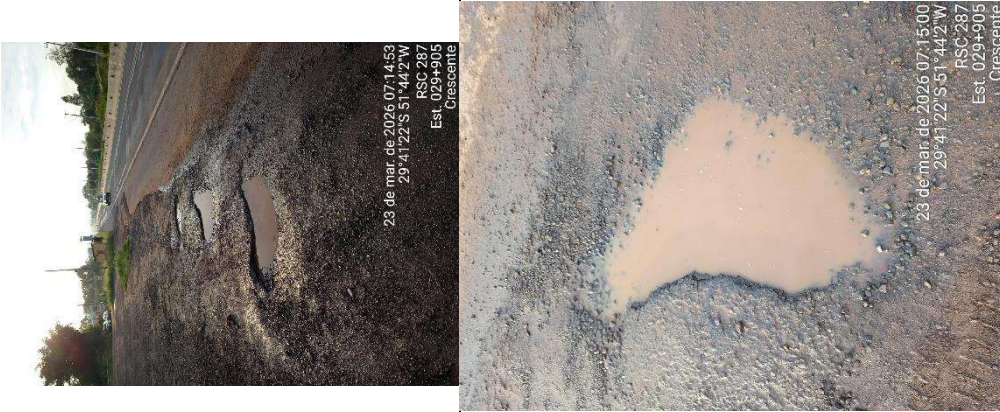
| ID | Localização | Registro Fotográfico | Constatações (PER) | Km (aproximado) | Sentido da rodovia | Prazo de correção (PER) |
|---|--|--|---|---|---|---|
| 1. | | | <p>Panelas</p> <p>Item 3.1.1 do PER</p> | <p>029+905</p> <p>(trecho de obra em fase de recebimento provisório)</p> <p>(Acostamento)</p> | <p>Crescente</p> | <p>24 horas</p> |

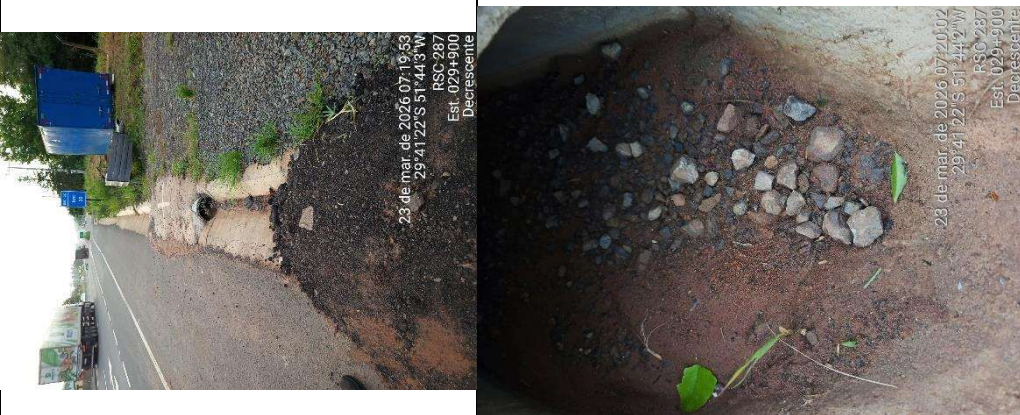
| <p>2.</p> | | <p>23 de mar. de 2026 07:19:53 29°41'22"S 51°44'3"W RSC 287 Est. 029+900 Decrescente</p> <p>28 de mar. de 2026 07:20:02 29°41'22"S 51°44'3"W RSC 287 Est. 029+900 Decrescente</p> | <p>Dispositivo de Drenagem Obstruído Item 3.1.4 do PER</p> | <p>029+900 (trecho de obra em fase de recebimento provisório)</p> | <p>Decrescente</p> | <p>72 horas</p> |

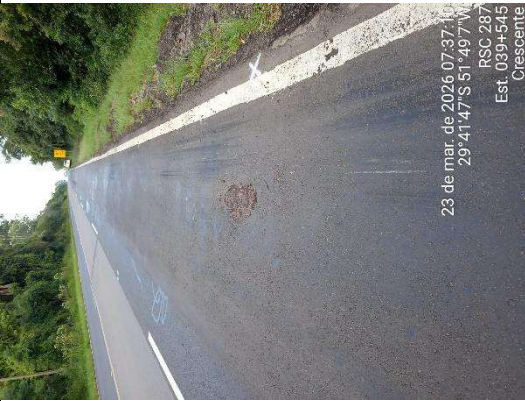
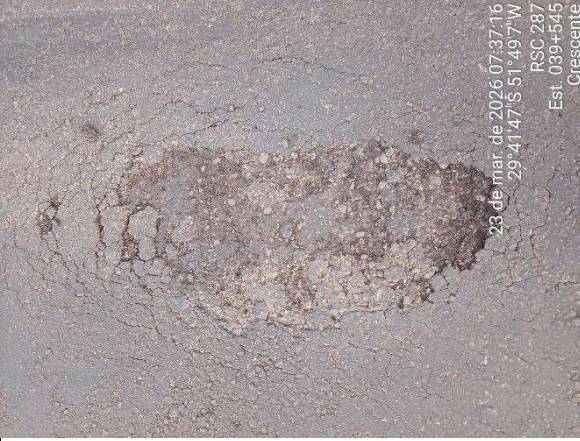
| <p>3.</p> | | <p>23 de mar. de 2026 07:37:16 29°41'47"S 51°49'7"W RSC 287 Est. 039+545 Crescente</p> | <p>23 de mar. de 2026 07:37:16 29°41'47"S 51°49'7"W RSC 287 Est. 039+545 Crescente</p> | <p>Pancla Item 3.1.1 do PER</p> | <p>039+545 (defeito em local já reparado)</p> | <p>Crescente</p> | <p>24 horas</p> |

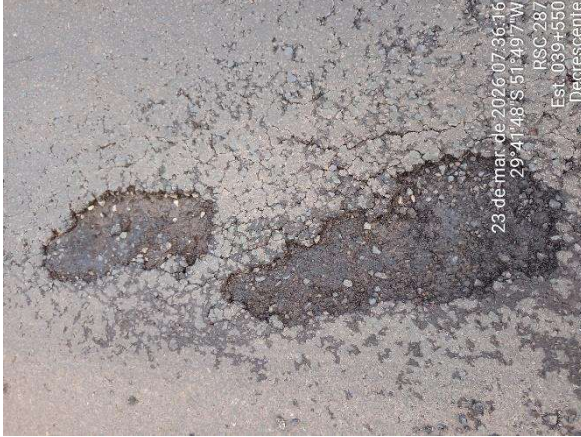
| <p>4.</p> | | <p>23 de mar. de 2026 07:36:09 29°41'48" S 51°49'7" W RSC 287 Est. 039+550 Decrescente</p> | <p>Panelas Item 3.1.1 do PER</p> | <p>039+550</p> | <p>Decrescente</p> | <p>24 horas</p> |

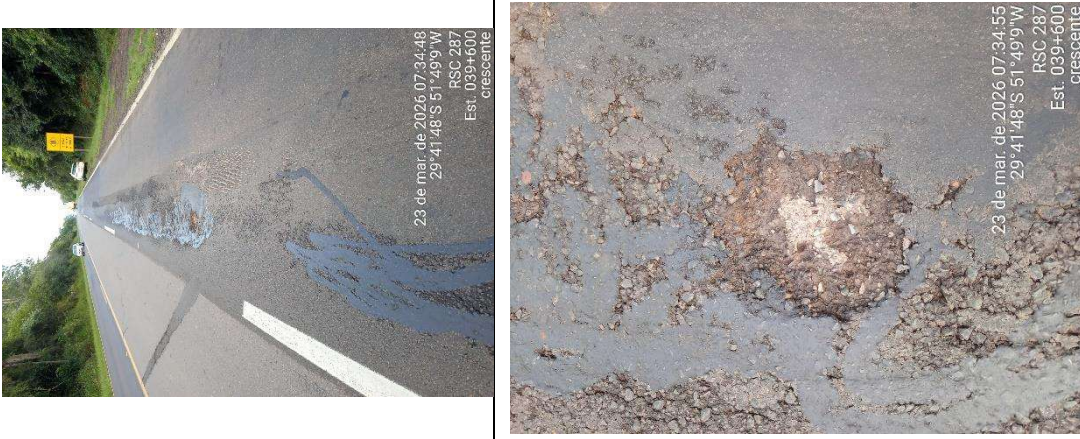
| <p>5.</p> | | <p>23 de mar. de 2026 07:34:48 29°41'48" S 51°49'9" W RSC 287 Est. 039+600 crescente</p> <p>23 de mar. de 2026 07:34:55 29°41'48" S 51°49'9" W RSC 287 Est. 039+600 crescente</p> | <p>Panelas Item 3.1.1 do PER</p> | <p>039+600 (defeito em local já reparado)</p> | <p>Crescente</p> | <p>24 horas</p> |

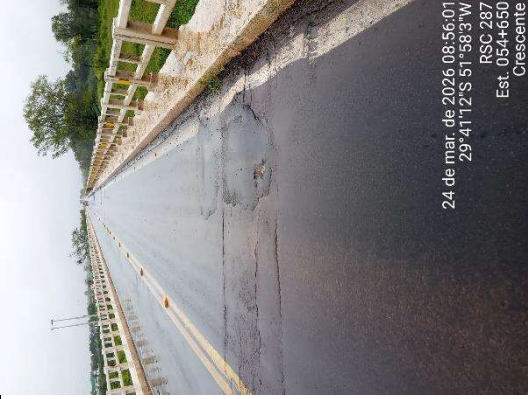
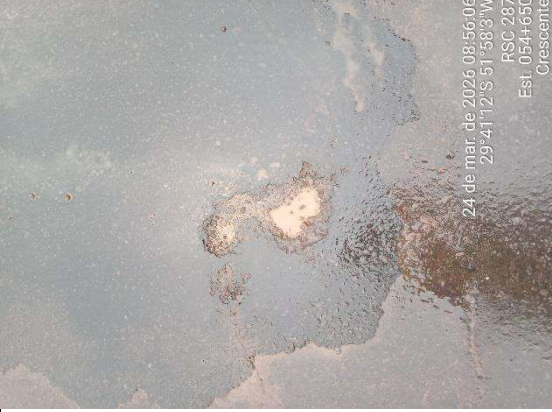
| <p>6.</p> | | <p>24 de mar. de 2026 08:56:01 29° 41' 12" S 51° 38' 3" W RSC 287 Est. 054+650 Crescente</p> | <p>Panelas Item 3.1.1 do PER</p> | <p>054+650 (defeito em local já reparado)</p> | <p>Crescente</p> | <p>24 horas</p> |

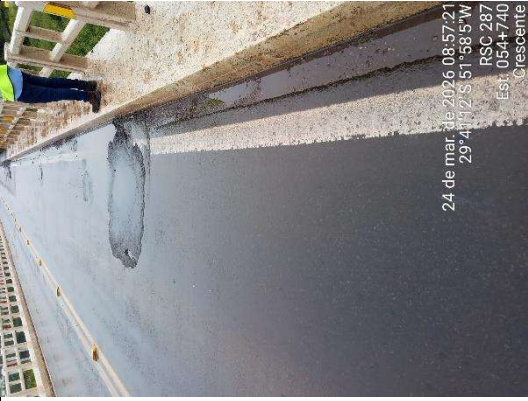
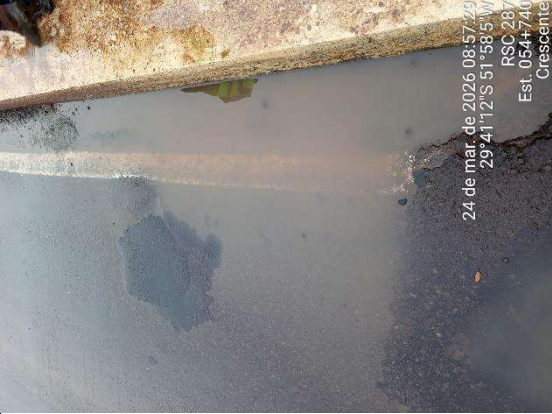
| 7. | | | <p>Empoçamento de Água sobre Faixas de Rodagem Item 3.1.4 do PER</p> | 054+740 | Crescente | 72 horas |

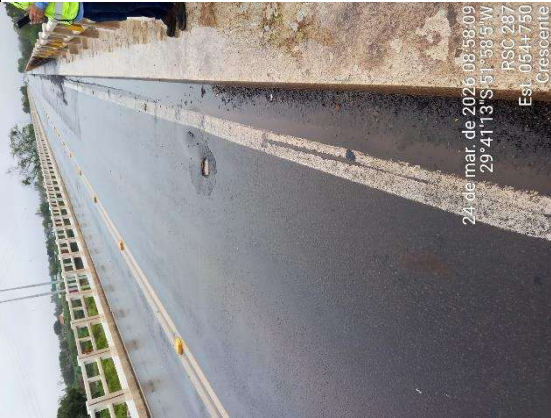
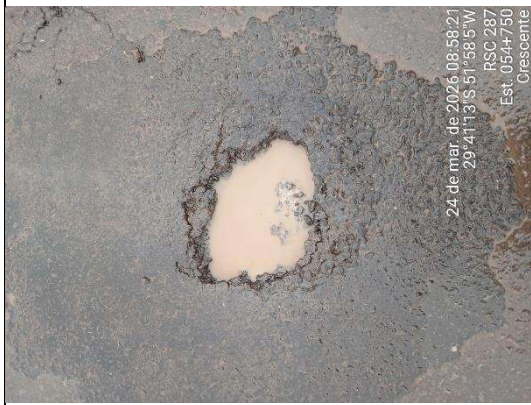
| <p>8.</p> | | | | <p>Panela Item 3.1.1 do PER</p> | <p>054+750 (defeito em local já reparado)</p> | <p>Crescente</p> | <p>24 horas</p> |

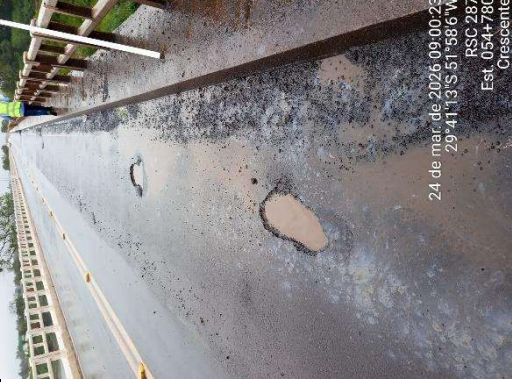
| <p>11.</p> | | <p>24 de mar. de 2026 09:00:23 29°41'13" S 51°58'6" W RSC 287 Est. 054+780 Crescente</p> | <p>Panelas Item 3.1.1 do PER</p> | <p>054+780 (defeito em local já reparado)</p> | <p>Crescente</p> | <p>24 horas</p> |

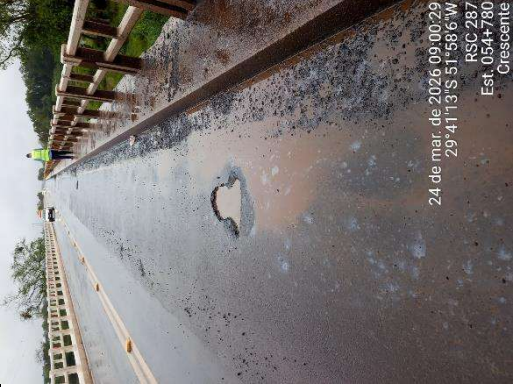
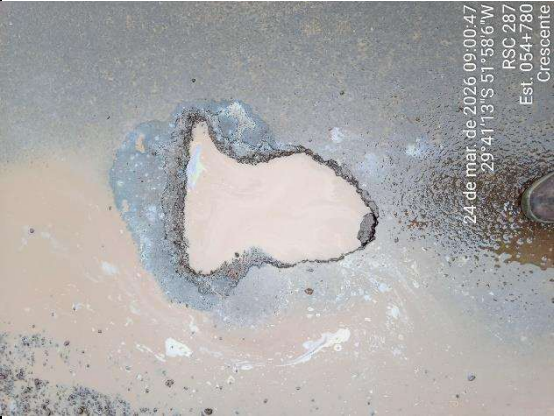
| <p>12.</p> | | <p>24 de mar. de 2026 09:00:29 29°41'13" S 51°58'6" W RSC 287 Est. 054+780 Crescente</p> | <p>Panela Item 3.1.1 do PER</p> | <p>054+790 (defeito em local já reparado)</p> | <p>Crescente</p> | <p>24 horas</p> |

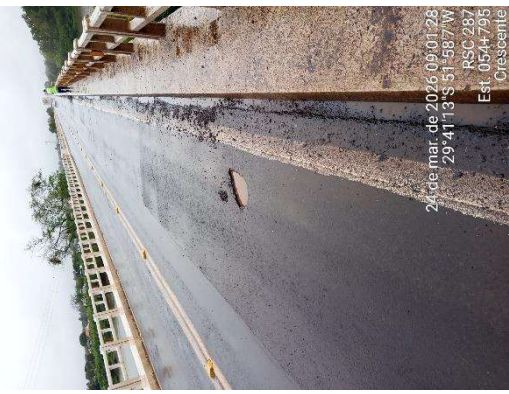
| <p>13.</p> | | <p>24 de mar. de 2026 09:01:28 29°41'13" S 51°58'7" W RSC 287 Est. 054+795 Crescente</p> | <p>Panela Item 3.1.1 do PER</p> | <p>054+795 (defeito em local já reparado)</p> | <p>Crescente</p> | <p>24 horas</p> |

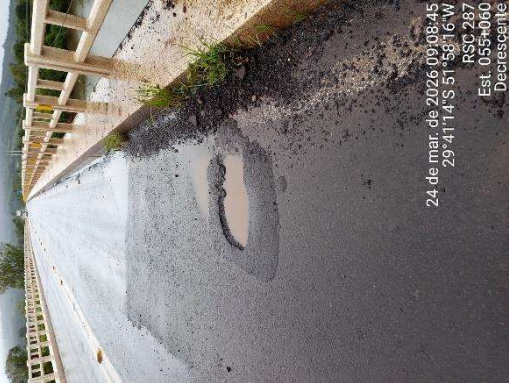
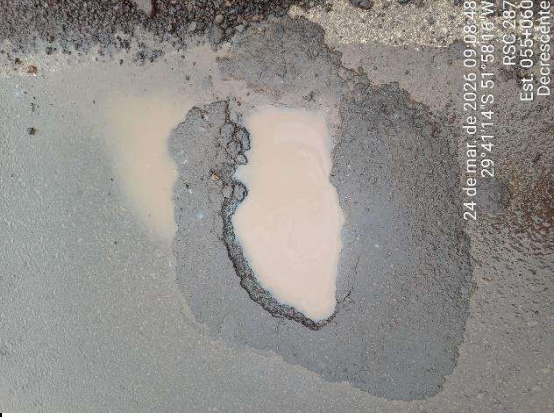
| <p>16.</p> | | | <p>Panela Item 3.1.1 do PER</p> | <p>055+060 (defeito em local já reparado)</p> | <p>Decrescente</p> | <p>24 horas</p> |

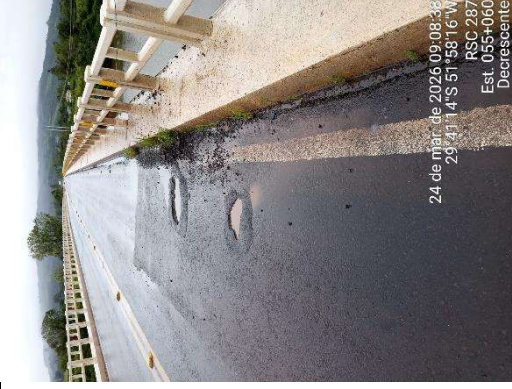
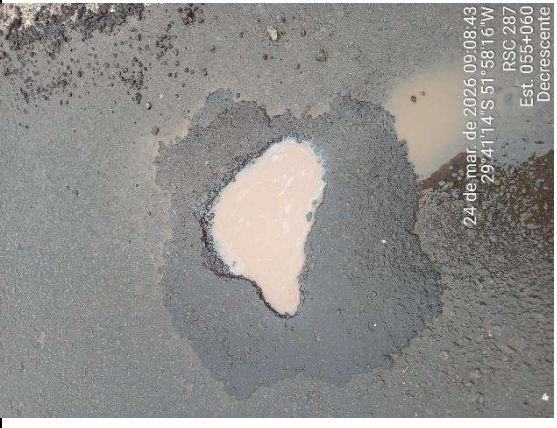
| <p>18.</p> | | <p>24 de mar. de 2026 09:08:38 29°41'14"S 51°58'16"W RSC 287 Est. 055+060 Decrescente</p> | <p>Panela Item 3.1.1 do PER</p> | <p>055+070 (defeito em local já reparado)</p> | <p>Decrescente</p> | <p>24 horas</p> |

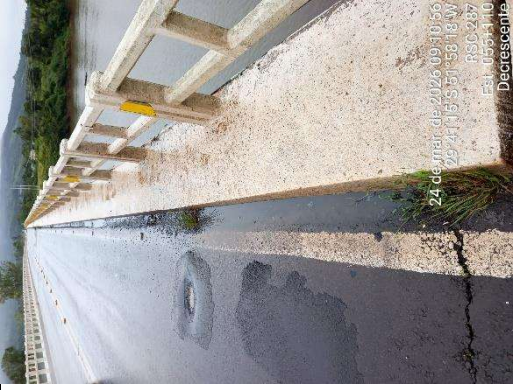
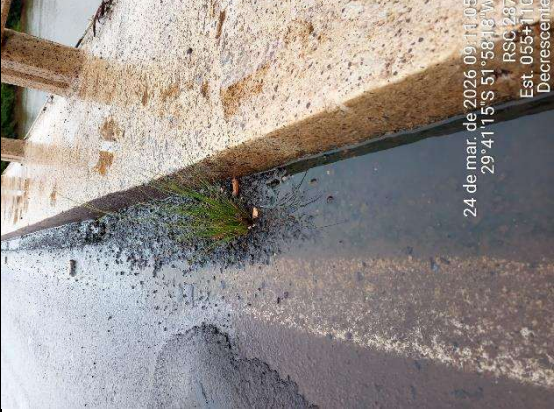
| <p>20.</p> | | | <p>Obstrução do Dispositivo de Drenagem do tabuleiro da OAE Item 3.1.3 do PER</p> | <p>055+110</p> | <p>Decrescente</p> | <p>72 horas</p> |

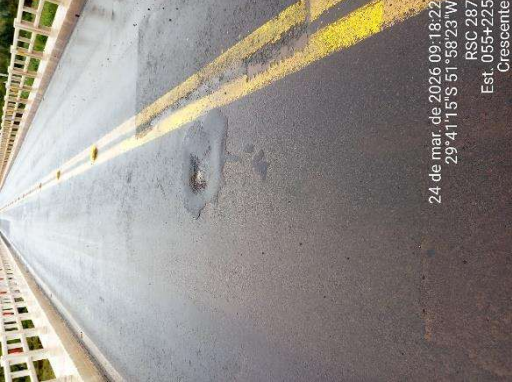
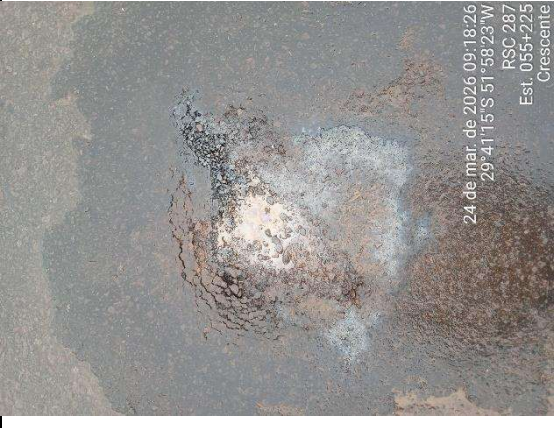
| <p>21.</p> | | <p>24 de mar. de 2026 09:18:22 RSC 287 Est. 055+225 Crescente</p> | <p>Panelas Item 3.1.1 do PER</p> | <p>055+225 (defeito em local já reparado)</p> | <p>Crescente</p> | <p>24 horas</p> |

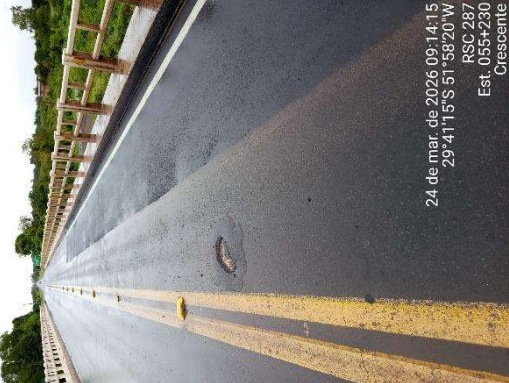
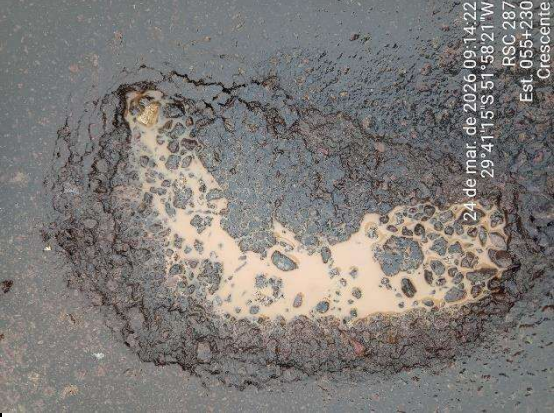
| <p>22.</p> | | <p>24 de mar. de 2026 09:14:15 29°41'15"S 51°58'20"W RSC 287 Est. 055+230 Crescente</p> | <p>Panela Item 3.1.1 do PER</p> | <p>055+230 (defeito em local já reparado)</p> | <p>Crescente</p> | <p>24 horas</p> |

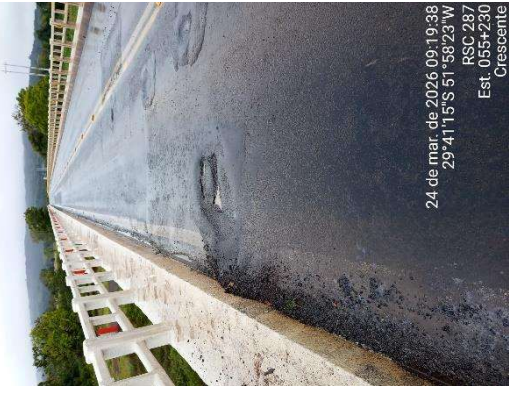
| <p>23.</p> | | | <p>Panelas Item 3.1.1 do PER</p> | <p>055+235 (defeito em local já reparado)</p> | <p>Crescente</p> | <p>24 horas</p> |

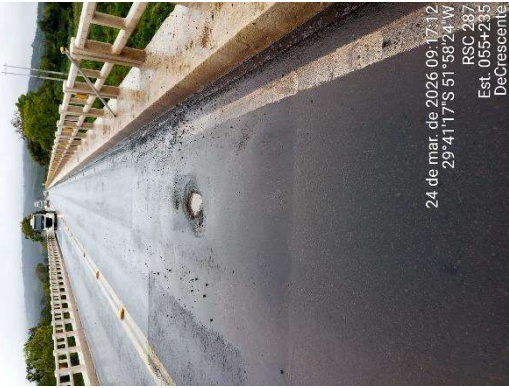
| <p>24.</p> | | <p>24 de mar. de 2026 09:17:12 29°41'17"S 51°58'24"W RSC 287 Est. 055+235 DeCrescente</p> | <p>Panela Item 3.1.1 do PER</p> | <p>055+235 (defeito em local já reparado)</p> | <p>Decrescente</p> | <p>24 horas</p> |

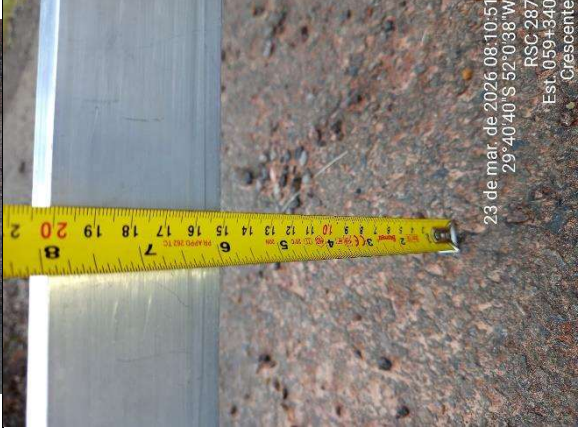
| <p>30.</p> | | <p>23 de mar. de 2026 08:10:44 29°40'40" S 52°0'38" W Est. 059+340 Crescente</p> | <p>23 de mar. de 2026 08:10:51 29°40'40" S 52°0'38" W RSC 287 Est. 059+340 Crescente</p> | <p>Desnível entre Pavimento e Acostamento (Medição: 152mm)</p> <p>Item 3.1.1 do PER</p> | <p>059+340 (Acostamento)</p> | <p>Crescente</p> | <p>72 horas</p> |

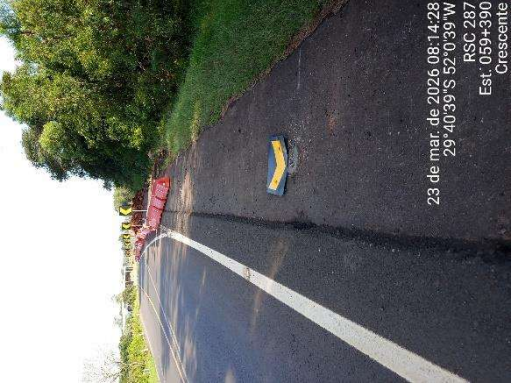
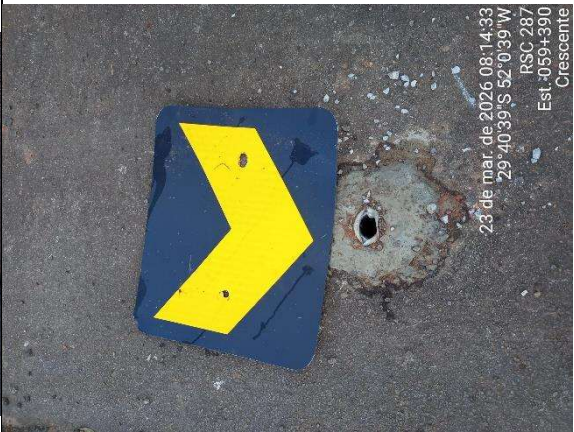
| <p>31.</p> | | <p>23 de mar. de 2026, 08:14:28 29° 40'39" S 52° 0'39" W RSC 287 Est. 059+390 Crescente</p> | <p>23 de mar. de 2026, 08:14:33 29° 40'39" S 52° 0'39" W RSC 287 Est. 059+390 Crescente</p> | <p>Sinalização Vertical Danificada Item 3.1.2 do PER</p> | <p>059+390</p> | <p>Crescente</p> | <p>72 horas</p> |

64. No Ofício RSM nº 138/2026-PC, a concessionária cita que os IDs 26, 27, 28, 29, 31, 32 e 63 foram objeto de fato ocasionado por terceiro. Ainda, menciona que tais fatos constituem um caso fortuito/força maior. A concessionária alega que a placa do ID 28 foi devidamente implantada e estava sendo mantida. Para comprovação invoca imagem do Google Earth, sem data. Em complementação, a concessionária alega que as equipes já haviam identificado o dano no elemento de sinalização do ID 63 no dia 23/03/2026.

66. Ressalta-se que o PER não prevê qualquer exclusão ou condicionante de responsabilidade em função da origem do dano, seja por ação de terceiros, eventos externos ou outras causas. Dessa forma, a constatação de placas de sinalização vertical danificadas, tombadas ou fora de prumo configura não conformidade, independentemente da causa alegada, permanecendo caracterizada a responsabilidade dessa concessionária pela imediata recomposição da sinalização, em conformidade com o disposto no item 3.1.2 do PER.

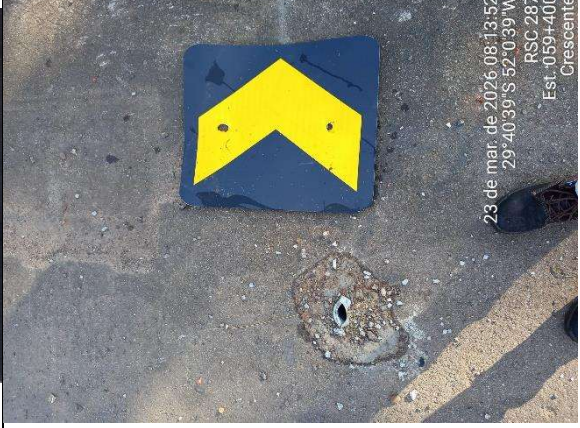
| <p>32.</p> | | <p>23 de mar. de 2026 08:13:43 29°40'39"S 52°0'39"W RSC 287 Est. 059+400 Crescente</p> | <p>Sinalização Vertical Danificada</p> <p>Item 3.1.2 do PER</p> | <p>059+400</p> | <p>Crescente</p> | <p>72 horas</p> |

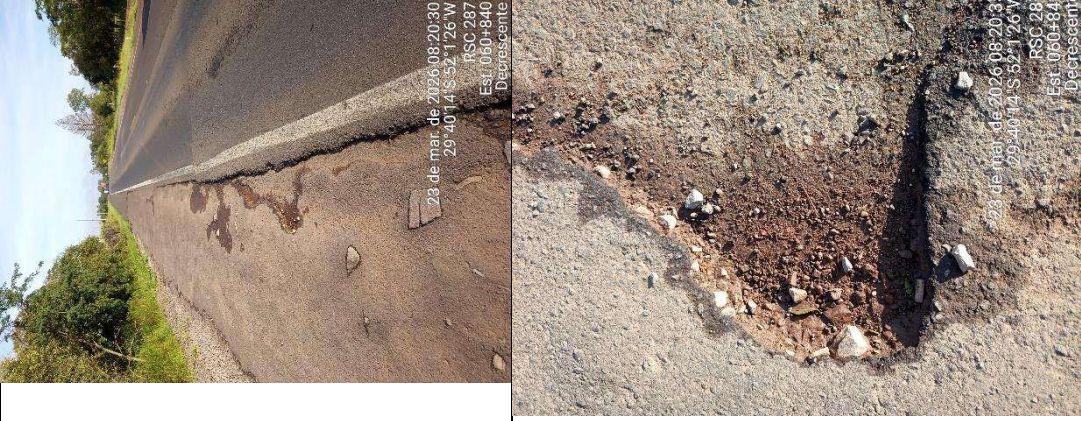
| <p>33.</p> | | | <p>Parcela Item 3.1.1 do PER</p> | <p>060+840 (Acostamento)</p> | <p>Decrescente</p> | <p>24 horas</p> |

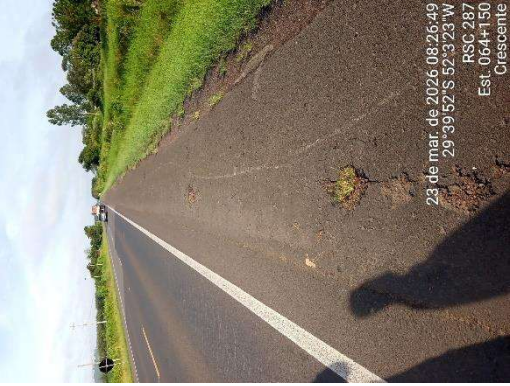
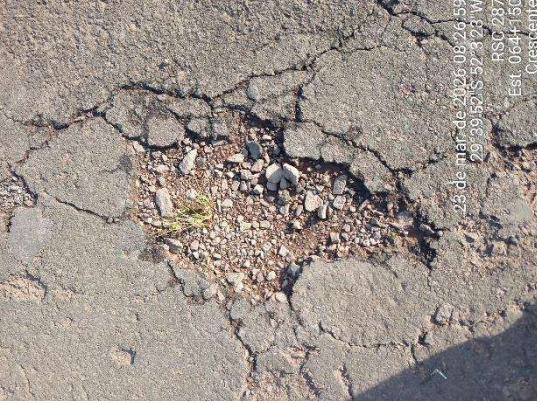
| <p>35.</p> | | <p>23 de mar. de 2026 08:26:49 29° 39' 52" S 52° 3' 23" W RSC 287 Est. 064+150 Crescente</p> | <p>Panelas Item 3.1.1 do PER</p> | <p>064+150 (Acostamento)</p> | <p>Crescente</p> | <p>24 horas</p> |

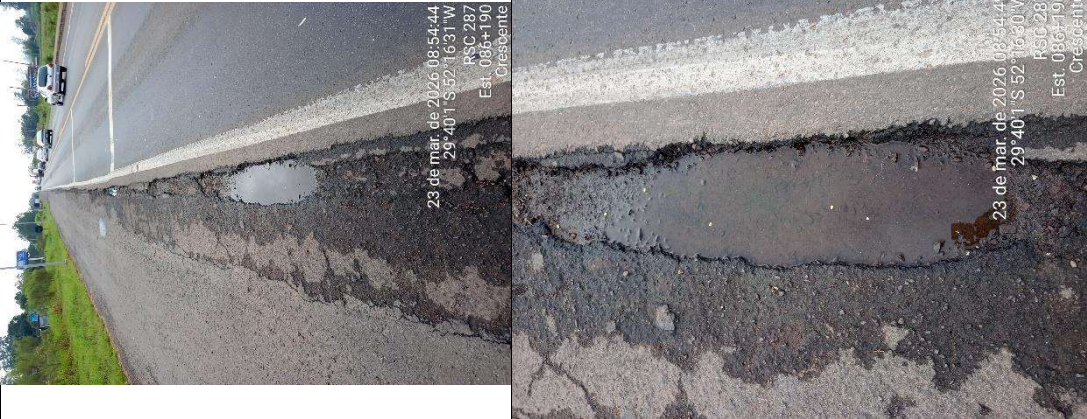
| <p>38.</p> | | | <p>Panella Item 3.1.1 do PER</p> | <p>086+190 (Acostamento)</p> | <p>Crescente</p> | <p>24 horas</p> |

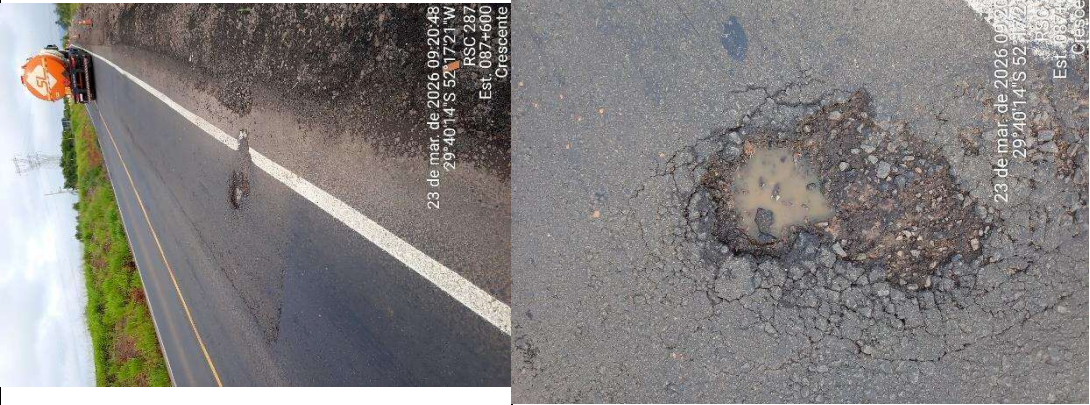
| <p>39.</p> | | | <p>Pancla Item 3.1.1 do PER</p> | <p>087+600 (defeito em local já reparado) (Desvio)</p> | <p>Crescente</p> | <p>24 horas</p> |

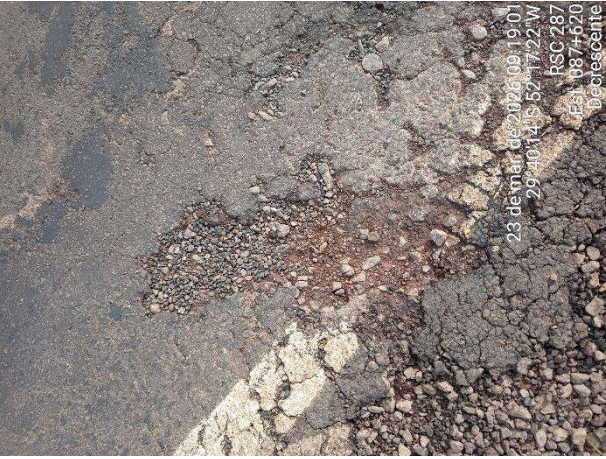
| <p>41.</p> | | <p>23 de mar. de 2026 09:18:52 29°40'14" S 52°17'22" W RSC 287 Est. 087+620 Decrescente</p> | <p>23 de mar. de 2026 09:19:01 29°40'14" S 52°17'22" W RSC 287 Est. 087+620 Decrescente</p> | <p>Panela Item 3.1.1 do PER</p> | <p>087+630 (defeito em local já reparado) (Desvio)</p> | <p>Decrescente</p> | <p>24 horas</p> |

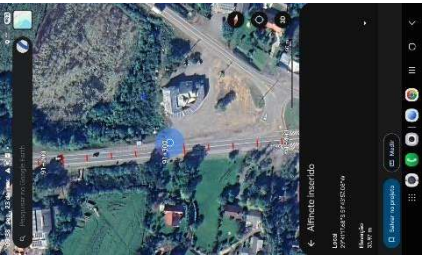
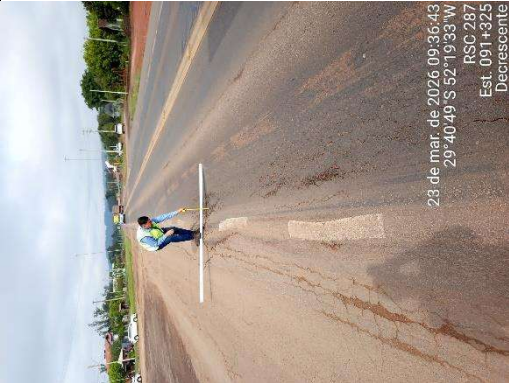
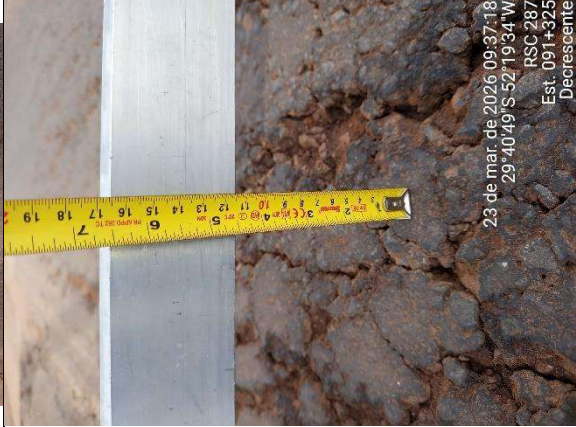
| <p>44.</p> | | | | <p>Abaulamento/ Depressão (Medição: 116mm) Item 3.1.1 do PER</p> | <p>091+325</p> | <p>Decrescente</p> | <p>72 horas</p> |

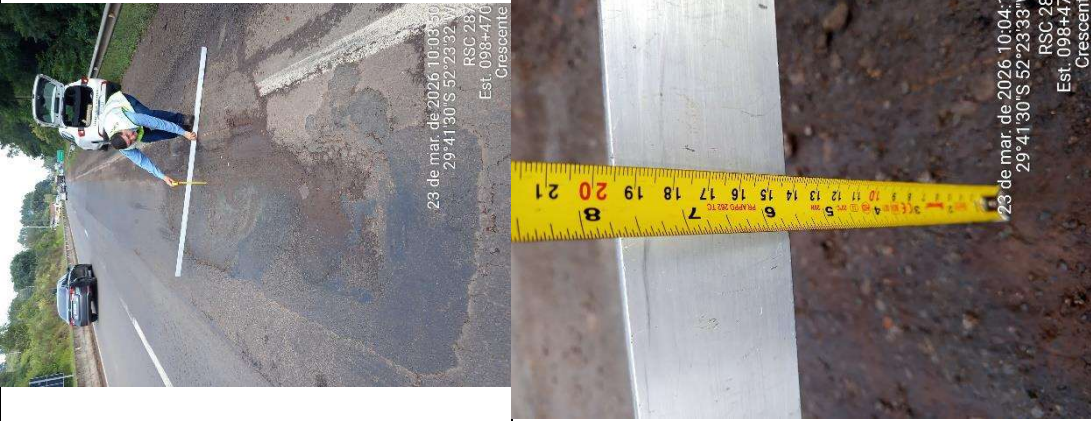
| <p>45.</p> | | | <p>Abaulamento/ Depressão (Medição: 144mm) Item 3.1.1 do PER</p> | <p>098+470 (defeito em local já reparado)</p> | <p>Crescente</p> | <p>72 horas</p> |

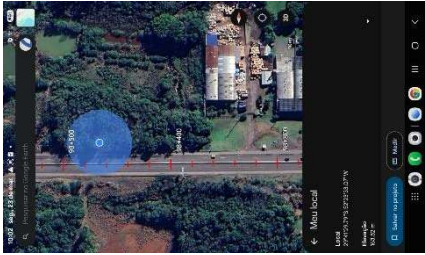
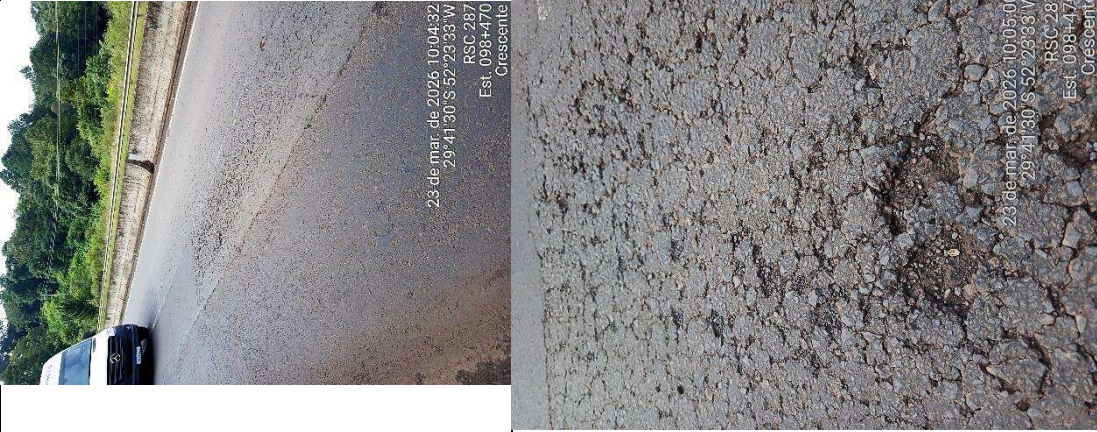
| <p>46.</p> | | <p>23 de mar. de 2026, 10:04:32 29°41'30"S 52°23'33"W RSC-287 Est. 098+470 Crescente</p> <p>23 de mar. de 2026, 10:05:00 29°41'30"S 52°23'33"W RSC-287 Est. 098+470 Crescente</p> | <p>Trincas Interligadas de Classe 3 Item 3.1.1 do PER</p> | <p>098+470</p> | <p>Crescente</p> | <p>72 horas</p> |

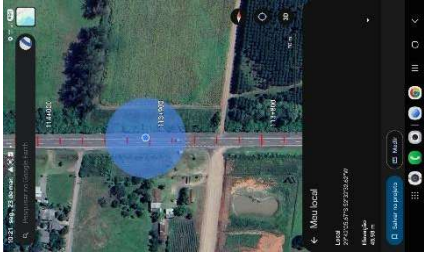
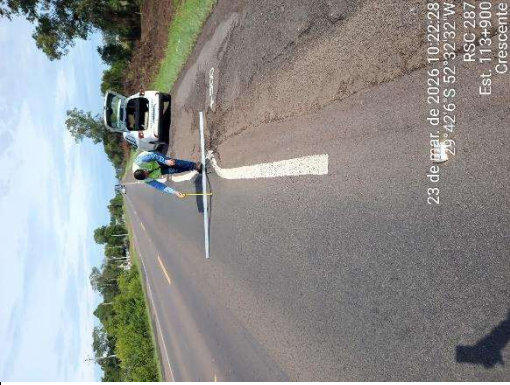
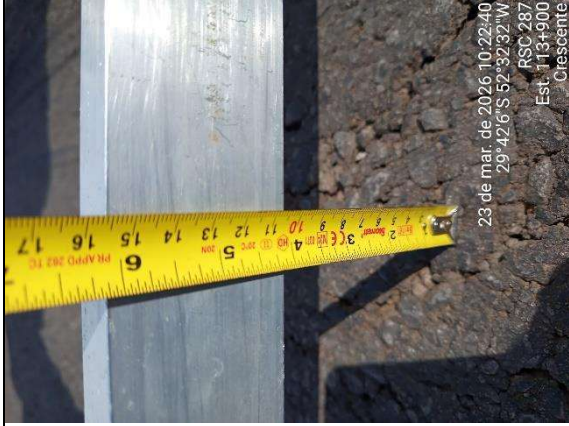
| <p>47.</p> | | <p>23 de mar. de 2026 10:22:23 29° 42'6" S 52° 32'32" W RSC 287 Est. 113+900 Crescente</p> | <p>Abaulamento/ Depressão (Medição: 108mm) Item 3.1.1 do PER</p> | <p>113+900</p> | <p>Crescente</p> | <p>72 horas</p> |

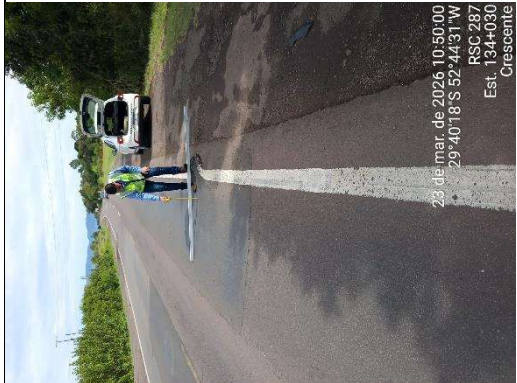
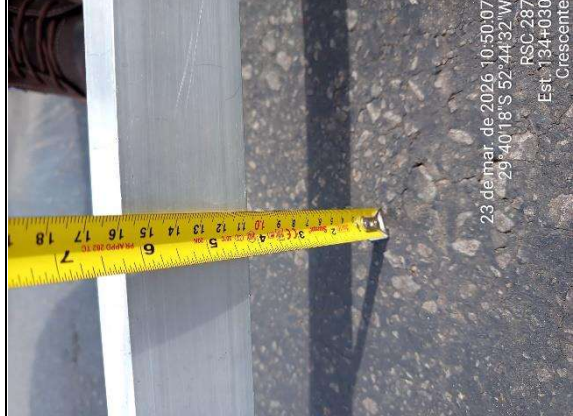
| <p>50.</p> | | <p>23 de mar. de 2026 10:50:00 29°40'18" S 52°44'31" W RSC 287 Est. 134+030 Crescente</p> | <p>Abaulamento/ Depressão (Medição: 109mm) Item 3.1.1 do PER</p> | <p>134+030 (defeito em local já reparado)</p> | <p>Crescente</p> | <p>72 horas</p> |

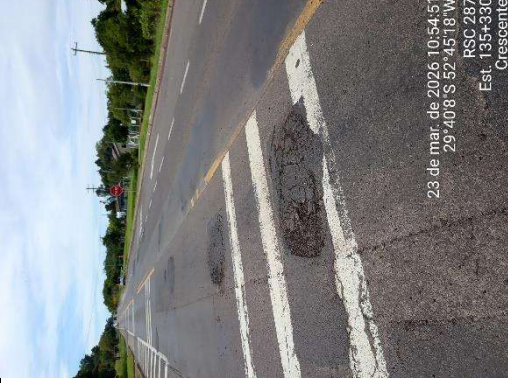
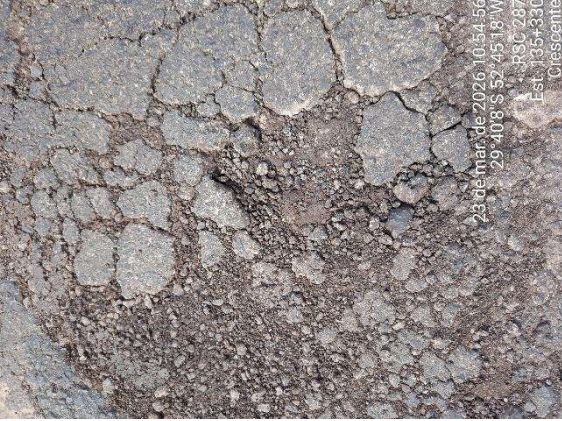
| <p>51.</p> | | | <p>Panelas Item 3.1.1 do PER</p> | <p>135+330 (defeito em local já reparado) (Acostamento)</p> | <p>Crescente</p> | <p>24 horas</p> |

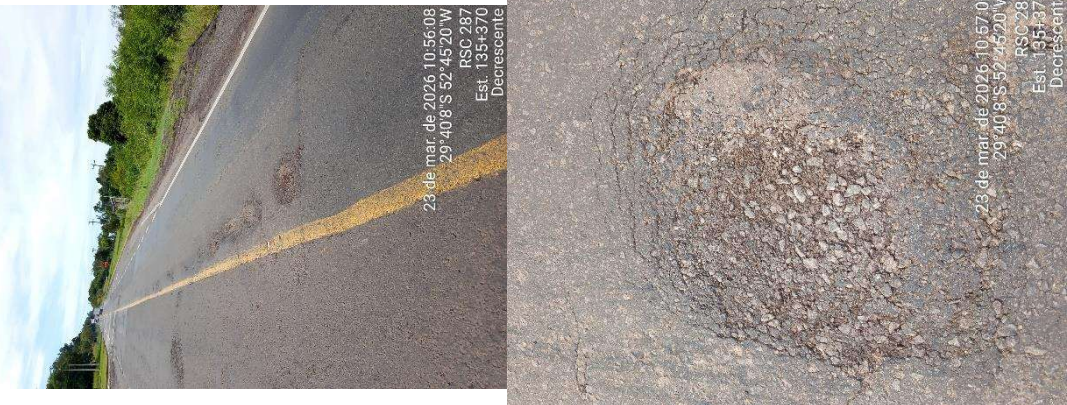
| 52. | | | <p>Panelas Item 3.1.1 do PER</p> | 135+370 | Decrescente | 24 horas |

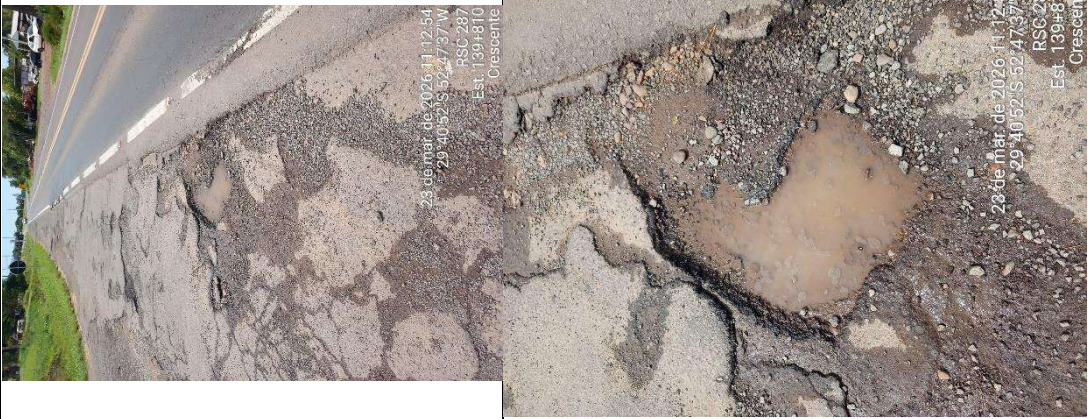
| <p>53.</p> | | | <p>Panela Item 3.1.1 do PER</p> | <p>139+810 (Acostamento)</p> | <p>Crescente</p> | <p>24 horas</p> |

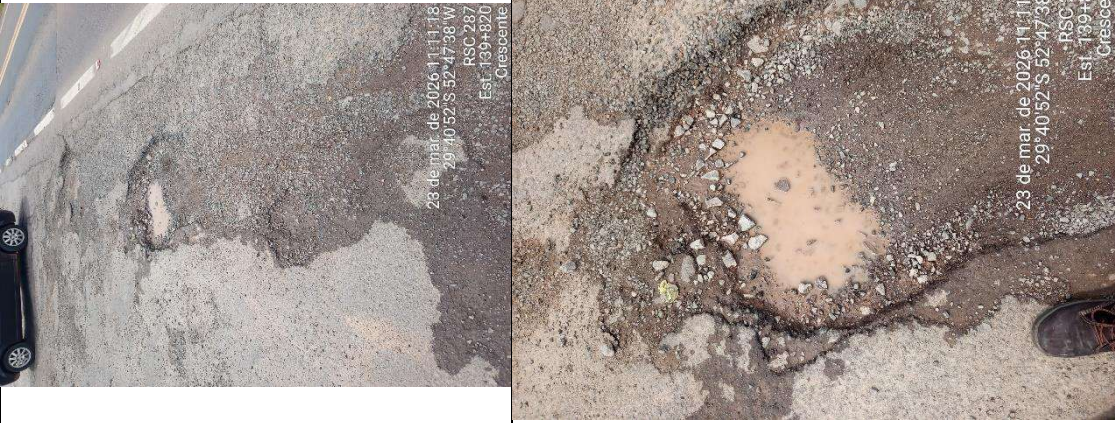
| <p>55.</p> | | | <p>Panela Item 3.1.1 do PER</p> | <p>139+820 (Acostamento)</p> | <p>Crescente</p> | <p>24 horas</p> |

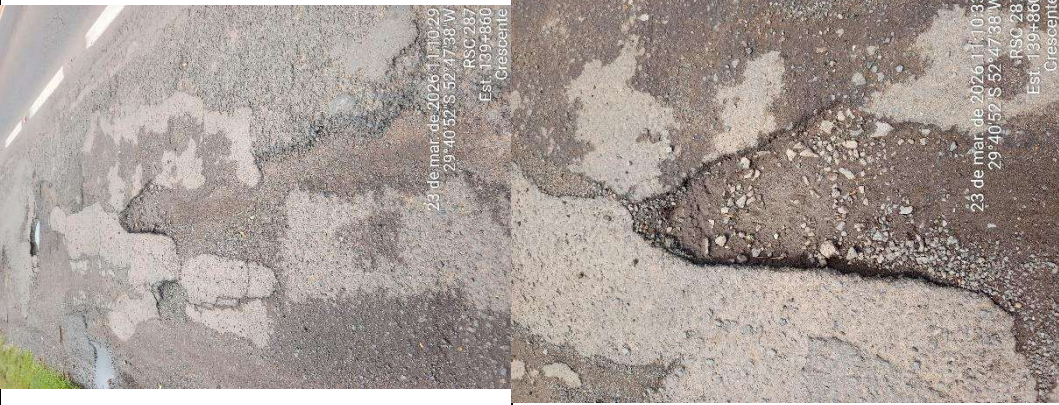
| <p>57.</p> | | | <p>Panelas Item 3.1.1 do PER</p> | <p>139+860 (Acostamento)</p> | <p>Crescente</p> | <p>24 horas</p> |

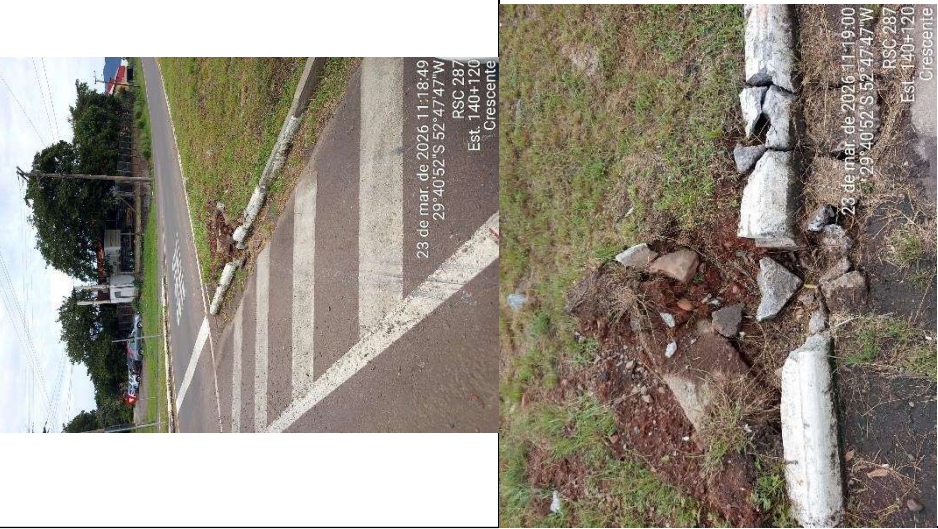
| <p>58.</p> | | <p>23 de mar. de 2026, 11:18:49 $29^{\circ}40'52''S$ $52^{\circ}47'47''W$ RSC 287 Est. 140+120 Crescente</p> <p>23 de mar. de 2026, 11:19:00 $29^{\circ}40'52''S$ $52^{\circ}47'47''W$ RSC 287 Est. 140+120 Crescente</p> | <p>Meio Fio Danificado Item 3.1.4 do PER</p> | <p>140+120 (Interseção)</p> | <p>Crescente</p> | <p>72 horas</p> |

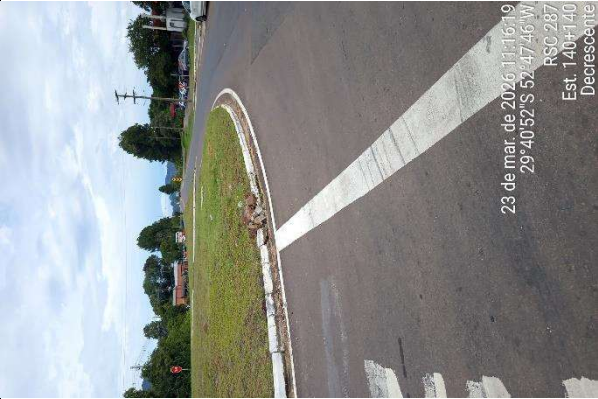
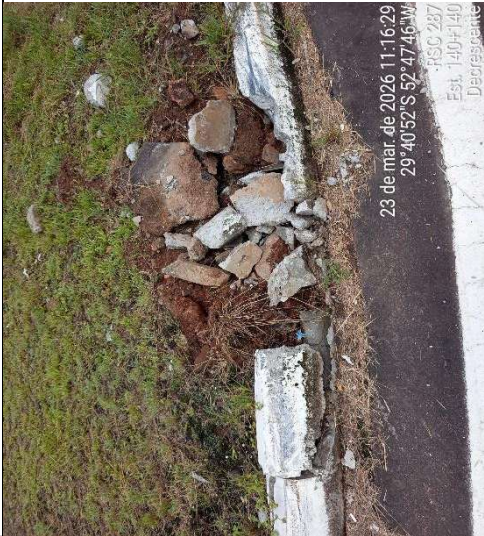
| <p>59.</p> | | <p>23 de mar. de 2026 11:16:19 29°40'52" S 52°47'46" W RSC 287 Est. 140+140 Decrescente</p> | <p>Meio fio Danificado Item 3.1.4 do PER</p> | <p>140+140 (Interseção)</p> | <p>Decrescente</p> | <p>72 horas</p> |

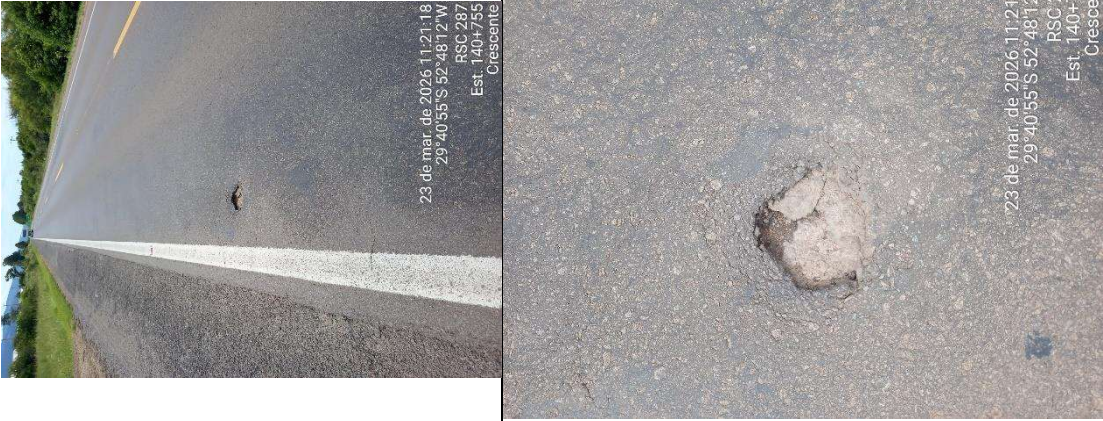
| <p>60.</p> | | <p>23 de mar. de 2026 11:21:18 29°40'55"S 52°48'12"W RSC 287 Est. 140+755 Crescente</p> <p>23 de mar. de 2026 11:21:22 29°40'55"S 52°48'12"W RSC 287 Est. 140+755 Crescente</p> | <p>Panela Item 3.1.1 do PER</p> | <p>140+755 (defeito em local já reparado)</p> | <p>Crescente</p> | <p>24 horas</p> |

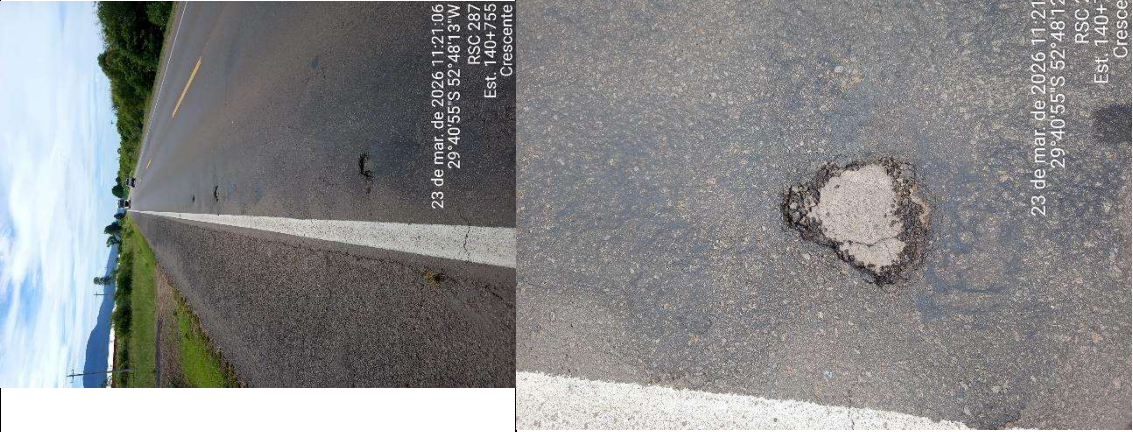
| <p>61.</p> | | | <p>Panela Item 3.1.1 do PER</p> | <p>140+765 (defeito em local já reparado)</p> | <p>Crescente</p> | <p>24 horas</p> |

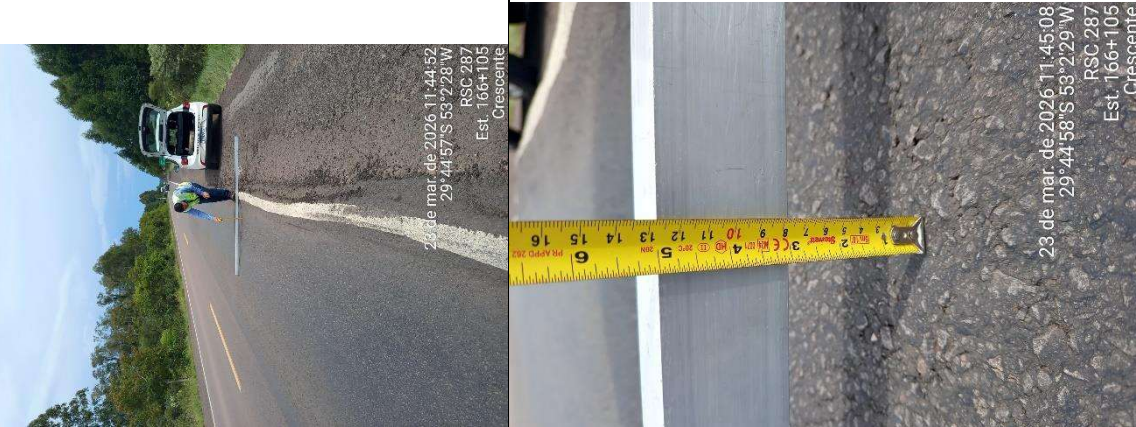
| <p>62.</p> | | | <p>Abaulamento/ Depressão (Medição: 79mm) Item 3.1.1 do PER</p> | <p>166+105</p> | <p>Crescente</p> | <p>72 horas</p> |

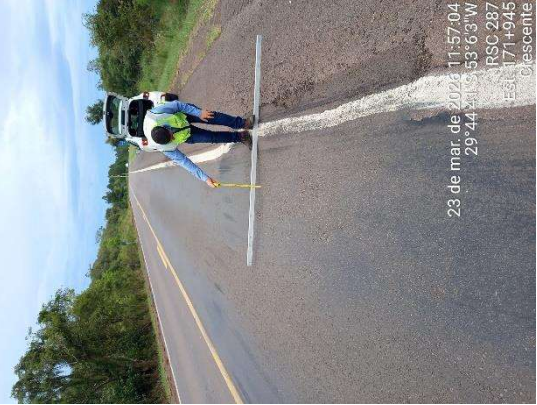
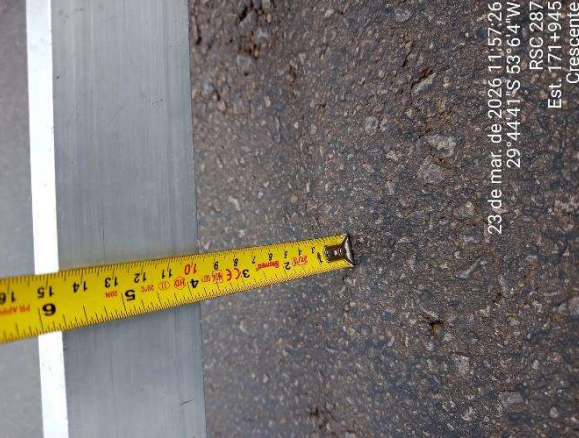
| <p>65.</p> | | <p>23 de mar. de 2026 11:57:04 29°44'41"S 53°64'W RSC 287 Est. 171+945 Crescente</p> | <p>Abaulamento/ Depressão (Medição: 98mm) Item 3.1.1 do PER</p> | <p>171+945</p> | <p>Crescente</p> | <p>72 horas</p> |

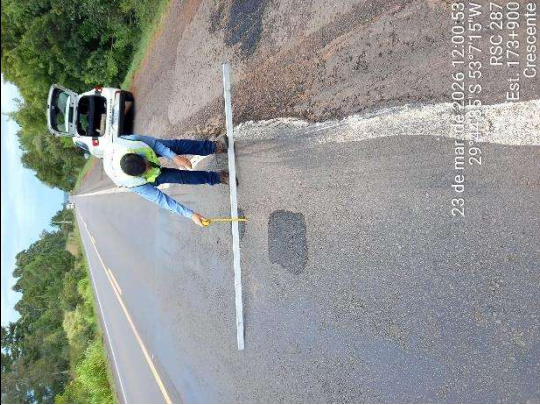
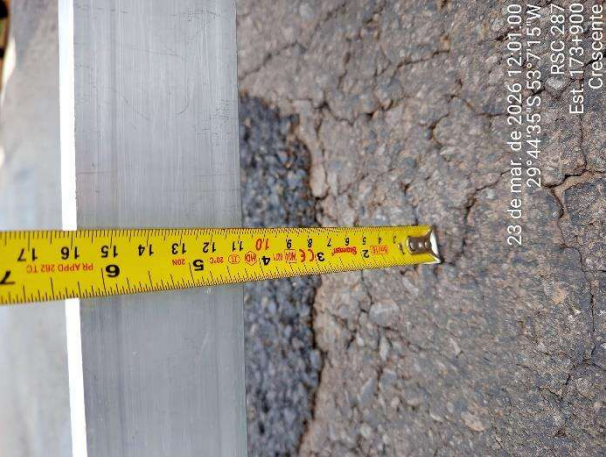
| <p>66.</p> | | <p>23 de mar de 2026 12:00:53 29°44'35"S 53°7'15"W RSC 287 Est. 173+900 Crescente</p> | <p>Abaulamento/ Depressão (Medição: 109mm) Item 3.1.1 do PER</p> | <p>173+900</p> | <p>Crescente</p> | <p>72 horas</p> |
