RELATÓRIO DE VISTORIA

Identificação: DFCR-RSM-RV-034-2026;

Objeto do Contrato: concessão da infraestrutura de transporte do trecho da RSC-287, trecho Tabai – Santa Maria (km 28,03 ao km 232,54);

Relatório Tipo VT1 - Vistoria Semanal

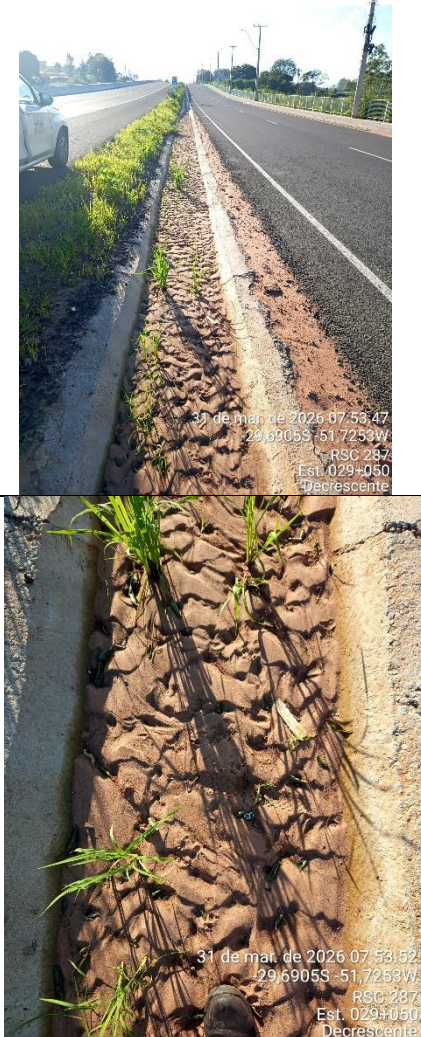
<p>Dispositivo de Drenagem Obstruído</p> <p>Item 3.1.4 do PER</p>	029+050	Decrescente	72 horas

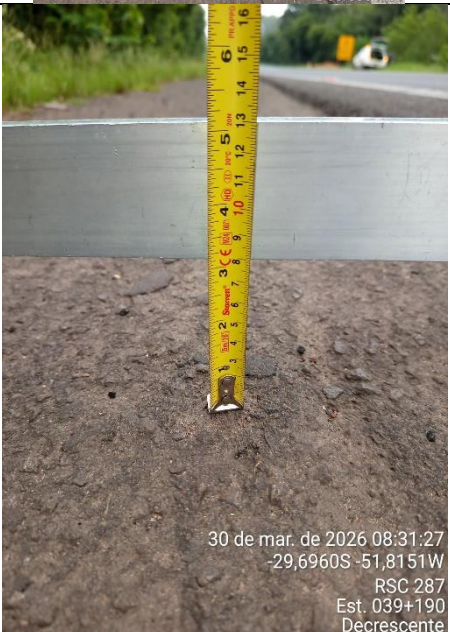
<p>30 de mar. de 2026 08:31:17 -29,6960S -51,8151W RSC 287 Est. 039+190 Decrescente</p>	<p>Desnível entre Pavimento e Acostamento</p> <p>(Medição: 81mm)</p> <p>Item 3.1.1 do PER</p>	<p>039+190 (Acostamento)</p>	<p>Decrescente</p>	<p>72 horas</p>

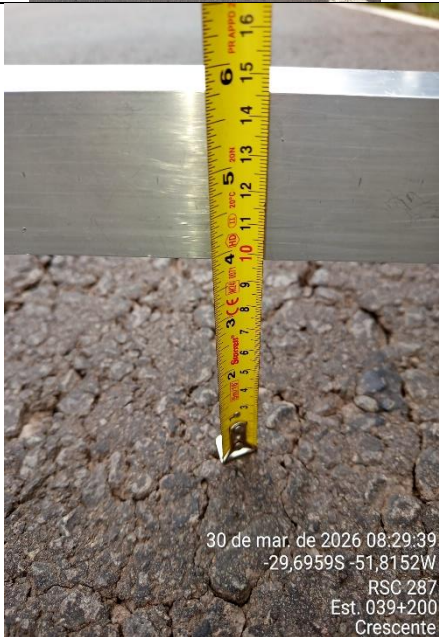
<p>30 de mar. de 2026 08:29:33 -29,6959S -51,8151W RSC 287 Est. 039+200 Crescente</p>	<p>Abaulamento/ Depressão (Medição: 98mm)</p> <p>Item 3.1.1 do PER</p>	<p>039+200</p>	<p>Crescente</p>	<p>72 horas</p>

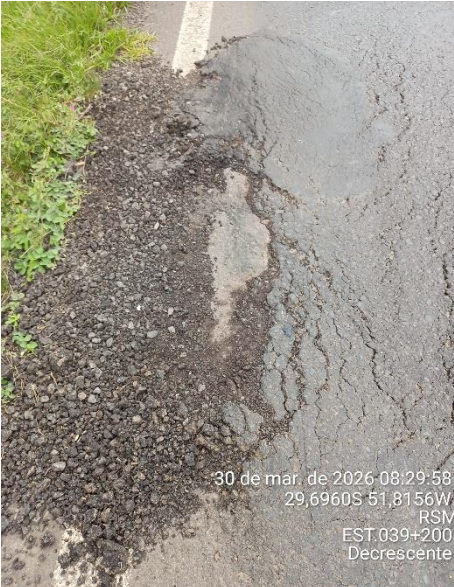
<p>30 de mar. de 2026 08:29:51 29,6960S 51,8156W RSM EST.039+200 Decrescente</p>	<p>Panela Item 3.1.1 do PER</p>	<p>039+200 (defeito em local já reparado)</p>	<p>Decrescente</p>	<p>24 horas</p>

e) Para a **correção dos defeitos/constatações do tipo panela**, a concessionária **podará adotar uma solução provisória/emergencial**, a ser realizada **dentro do prazo previsto no item 3.1.1 do PER. Já o reparo definitivo deverá ser realizado dentro do prazo de resposta do Termo de Notificação (15 dias);**

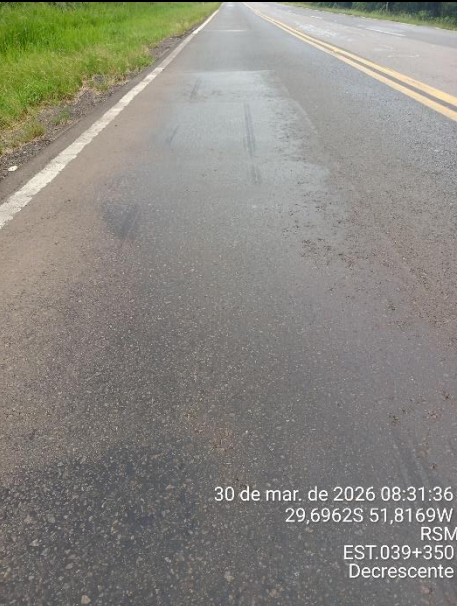
<p>30 de mar. de 2026 08:31:32 29,6962S 51,8168W RSM EST.039+350 Decrescente</p>	<p>Exsudação com Área Superior a 1 m² Item 3.1.1 do PER</p>	<p>039+340 (defeito em local já reparado)</p>	<p>Decrescente</p>	<p>72 horas</p>

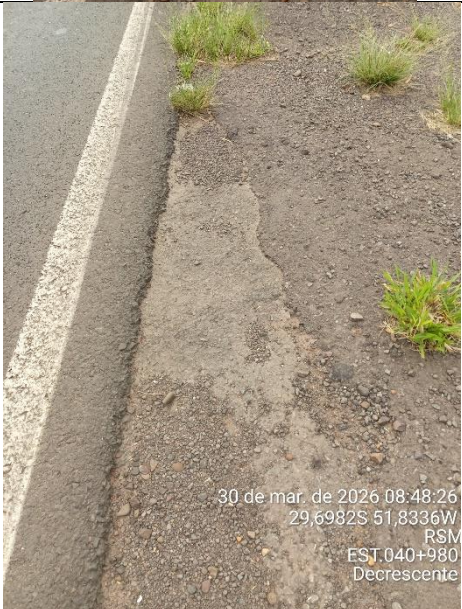
<p>30 de mar. de 2026 08:48:21 29,6982S 51,8337W RSM EST.040+980 Decrescente</p>	<p>Panelas Item 3.1.1 do PER</p>	<p>040+980 (Acostamento)</p>	<p>Decrescente</p>	<p>24 horas</p>

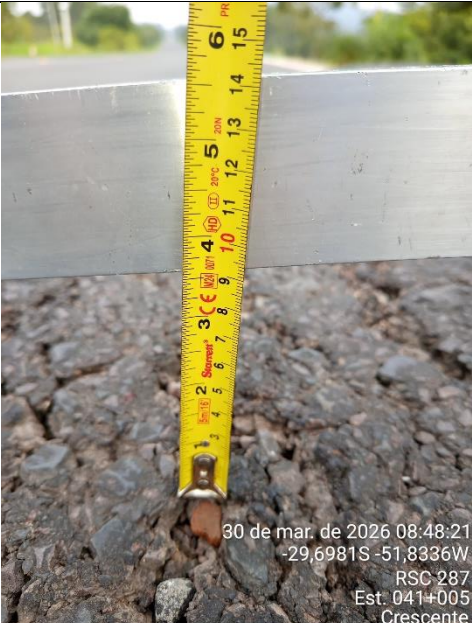
<p>30 de mar. de 2026 08:48:13 -29,6981S -51,8335W RSC 287 Est. 041+005 Crescente</p>	<p>Abaulamento/ Depressão (Medição: 94mm)</p> <p>Item 3.1.1 do PER</p>	<p>041+005</p>	<p>Crescente</p>	<p>72 horas</p>

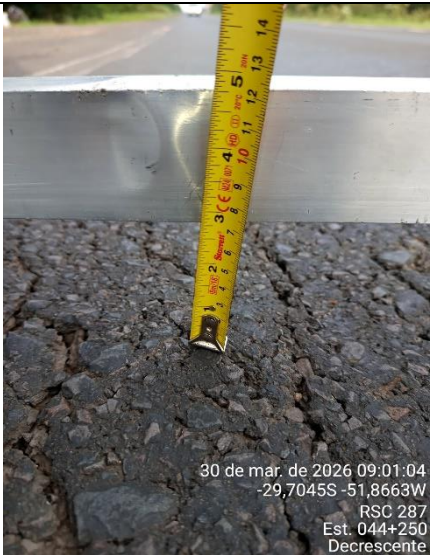
<p>30 de mar. de 2026 09:00:58 -29,7045S -51,8662W RSC 287 Est. 044+250 Decrescente</p>	<p>Abaulamento/ Depressão (Medição: 75mm)</p> <p>Item 3.1.1 do PER</p>	<p>044+250</p>	<p>Decrescente</p>	<p>72 horas</p>

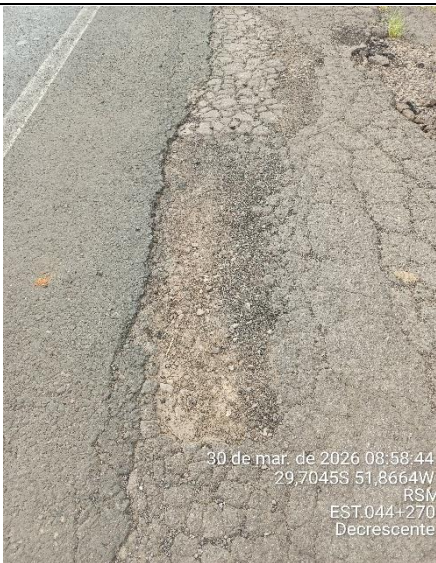
<p>30 de mar. de 2026 08:58:41 29,7045S 51,8664W RSM EST.044+270 Decrescente</p>	<p>Panelas Item 3.1.1 do PER</p>	<p>044+270 (Acostamento)</p>	<p>Decrescente</p>	<p>24 horas</p>

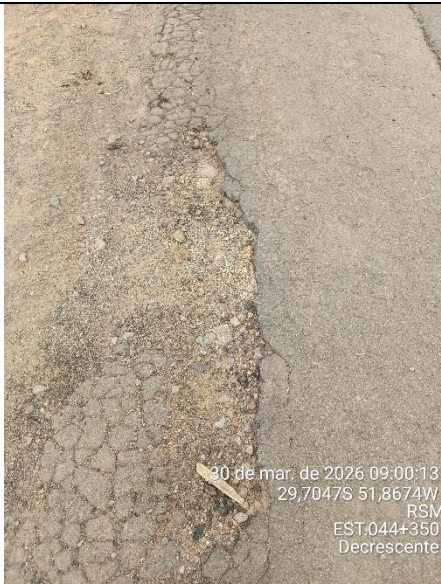
<p>30 de mar. de 2026 09:00:09 29,7047S 51,8673W RSM EST.044+350 Decrescente</p>	<p>Panela Item 3.1.1 do PER</p>	<p>044+350 (Acostamento)</p>	<p>Decrescente</p>	<p>24 horas</p>

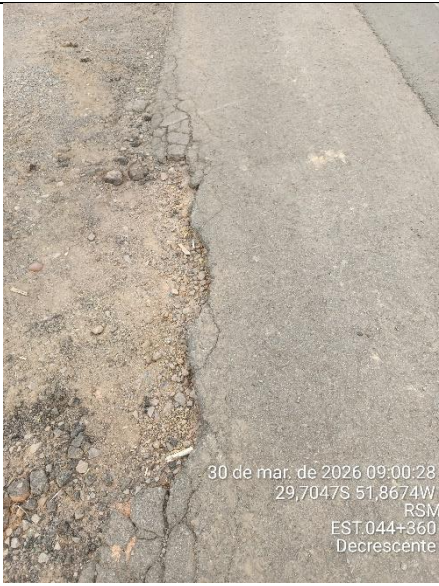
<p>30 de mar. de 2026 09:00:23 29,7047S 51,8674W RSM EST.044+360 Decrescente</p>	<p>Panela Item 3.1.1 do PER</p>	<p>044+360 (Acostamento)</p>	<p>Decrescente</p>	<p>24 horas</p>

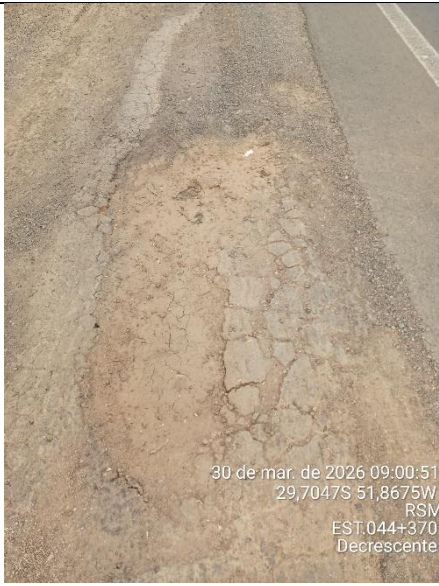
<p>30 de mar. de 2026 09:00:48 29,7047S 51,8675W RSM EST.044+370 Decrescente</p>	<p>Panela Item 3.1.1 do PER</p>	<p>044+370 (Acostamento)</p>	<p>Decrescente</p>	<p>24 horas</p>

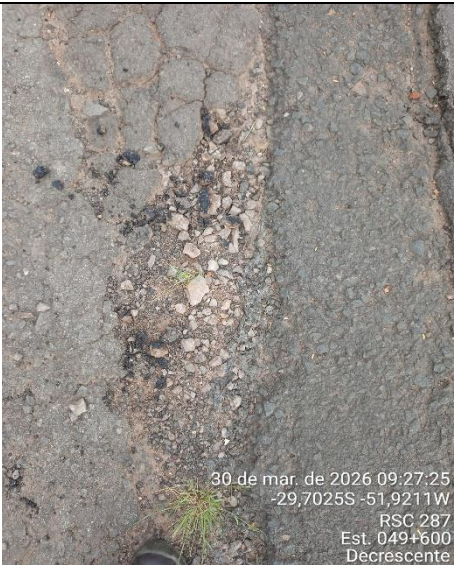
<p>Panela Item 3.1.1 do PER</p>	<p>049+600 (Acostamento)</p>	<p>Decrescente</p>	<p>24 horas</p>

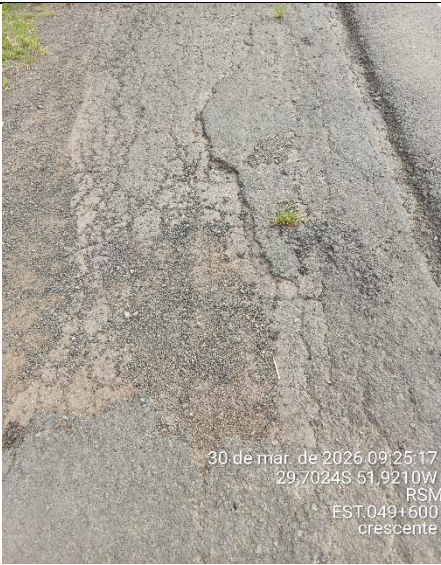
<p>30 de mar. de 2026 09:25:12 29,7024S 51,9211W RSM EST.049+600 crescente</p>	<p>Panela Item 3.1.1 do PER</p>	<p>049+590 (Acostamento)</p>	<p>Crescente</p>	<p>24 horas</p>

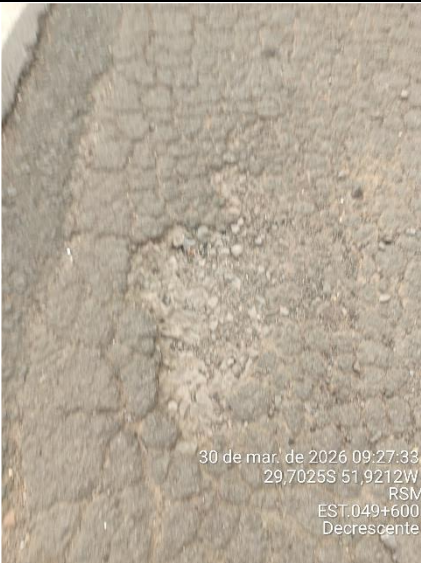
<p>Panela Item 3.1.1 do PER</p>	<p>049+610 (Acostamento)</p>	<p>Decrescente</p>	<p>24 horas</p>

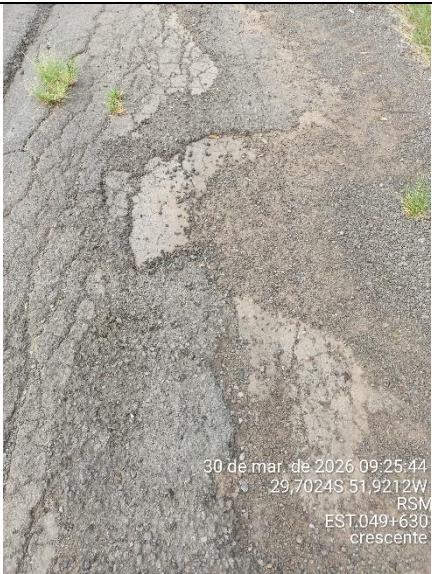
<p>30 de mar. de 2026 09:25:40 29,7024S 51,9212W RSM EST.049+630 crescente</p>	<p>Panelas Item 3.1.1 do PER</p>	<p>049+630 (Acostamento)</p>	<p>Crescente</p>	<p>24 horas</p>

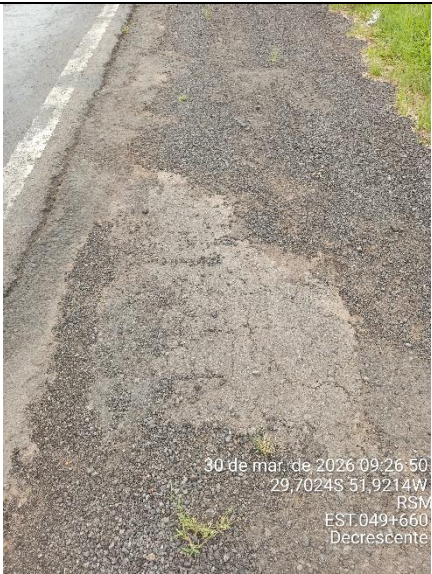
<p>30 de mar. de 2026 09:26:47 29,7024S 51,9214W RSM EST.049+660 Decrescente</p>	<p>Panela Item 3.1.1 do PER</p>	<p>049+660 (Acostamento)</p>	<p>Decrescente</p>	<p>24 horas</p>

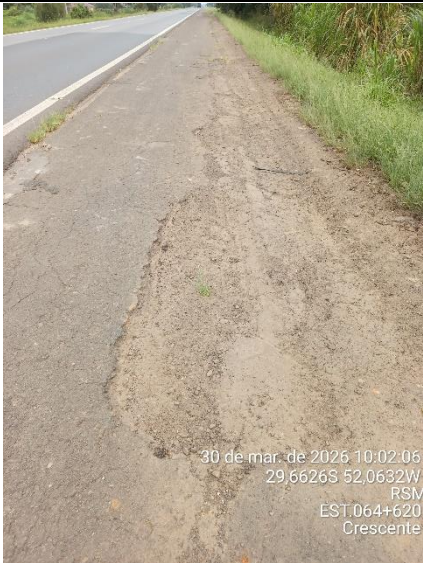
<p>Panela Item 3.1.1 do PER</p>	<p>064+620 (Acostamento)</p>	<p>Crescente</p>	<p>24 horas</p>

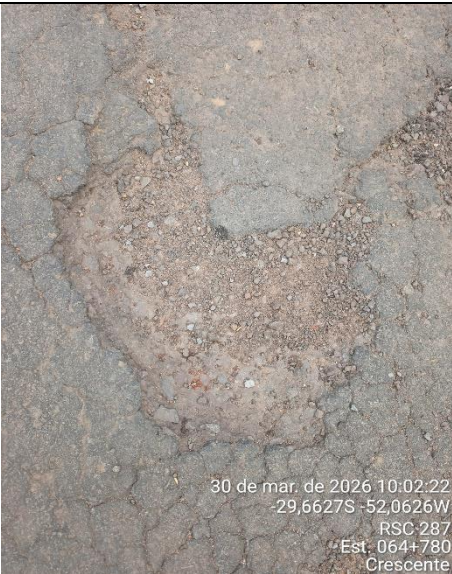
<p>30 de mar. de 2026 10:02:16 -29,6627S -52,0626W RSC 287 Est. 064+780 Crescente</p>	<p>Panelas Item 3.1.1 do PER</p>	<p>064+780 (Acostamento)</p>	<p>Crescente</p>	<p>24 horas</p>

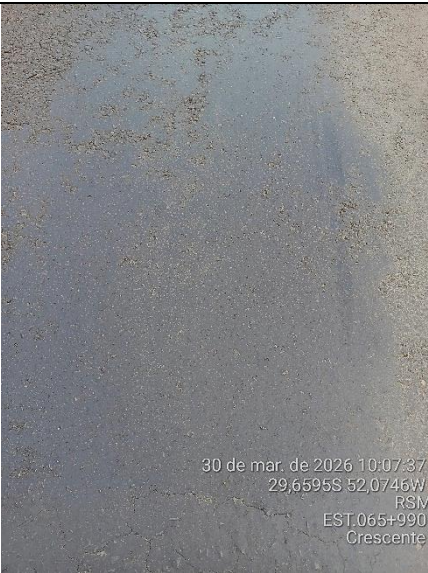
<p>30 de mar. de 2026 10:07:35 29,6595S 52,0746W RSM EST.065+990 Crescente</p>	<p>Exsudação com Área Superior a 1 m² Item 3.1.1 do PER</p>	<p>065+990</p>	<p>Crescente</p>	<p>72 horas</p>

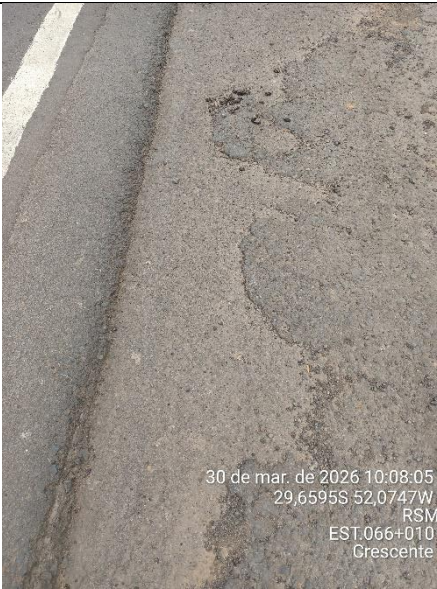
<p>30 de mar. de 2026 10:08:00 29,6595S 52,0747W RSM EST.066+010 Crescente</p>	<p>Panelas Item 3.1.1 do PER</p>	<p>066+010 (Acostamento)</p>	<p>Crescente</p>	<p>24 horas</p>

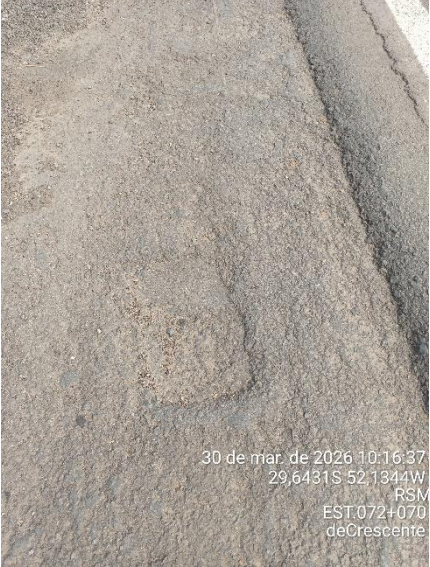
<p>Panelas Item 3.1.1 do PER</p>	<p>072+070 (Acostamento)</p>	<p>Decrescente</p>	<p>24 horas</p>

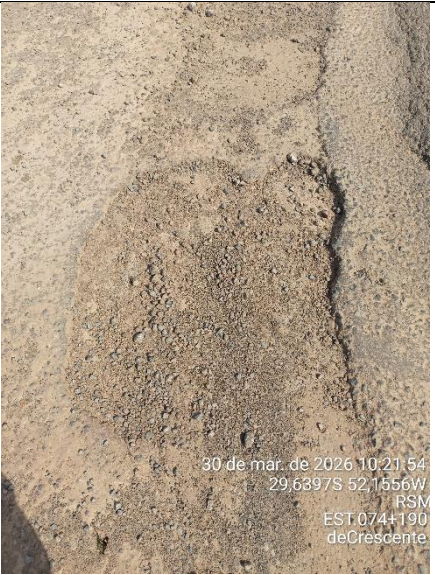
<p>30 de mar. de 2026 10:21:50 29,6397S 52,1556W RSM EST.074+190 deCrescente</p>	<p>Panela Item 3.1.1 do PER</p>	<p>074+190 (Acostamento)</p>	<p>Decrescente</p>	<p>24 horas</p>

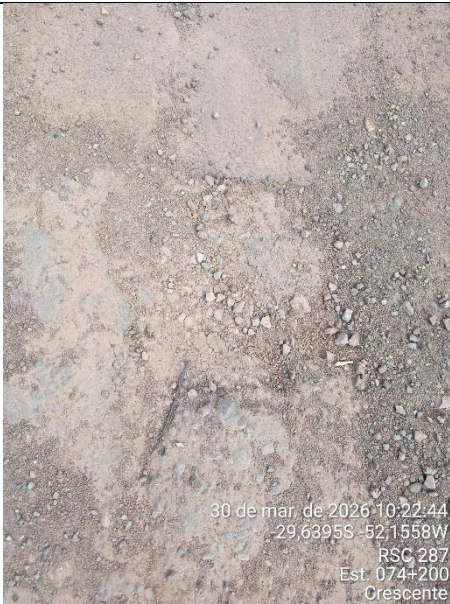
<p>30 de mar. de 2026 10:22:36 -29,6395S -52,1558W RSC 287 Est. 074+200 Crescente</p>	<p>Panelas Item 3.1.1 do PER</p>	<p>074+200 (Acostamento)</p>	<p>Crescente</p>	<p>24 horas</p>

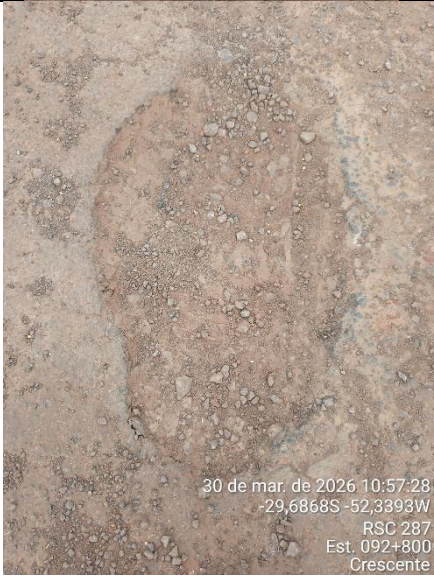
<p>30 de mar. de 2026 10:57:24 -29,6867S -52,3392W RSC 287 Est. 092+800 Crescente</p>	<p>Panela Item 3.1.1 do PER</p>	<p>092+800 (Acostamento)</p>	<p>Crescente</p>	<p>24 horas</p>

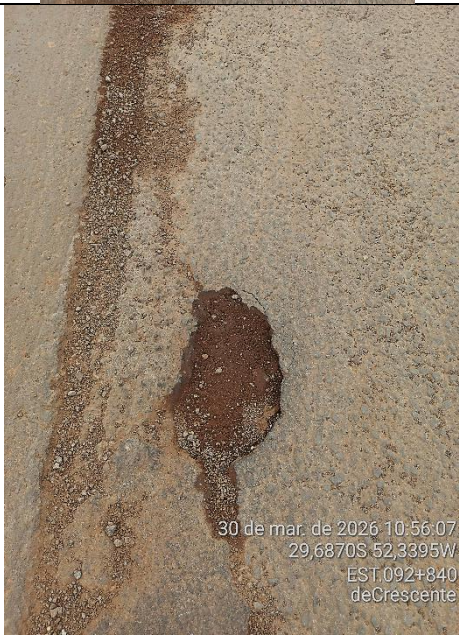
<p>Panelas Item 3.1.1 do PER</p>	<p>092+840 (Acostamento)</p>	<p>Decrescente</p>	<p>24 horas</p>

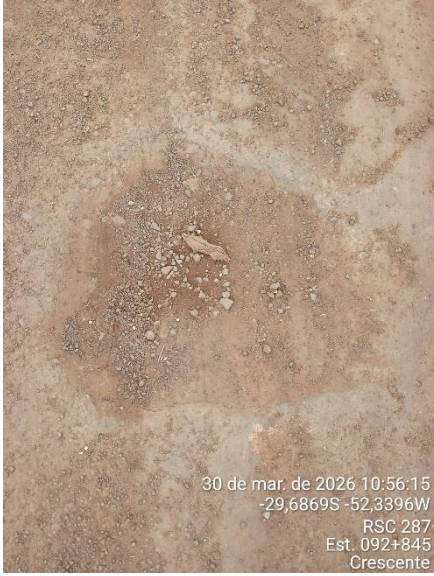
<p>Panela Item 3.1.1 do PER</p>	<p>092+845 (Acostamento)</p>	<p>Crescente</p>	<p>24 horas</p>

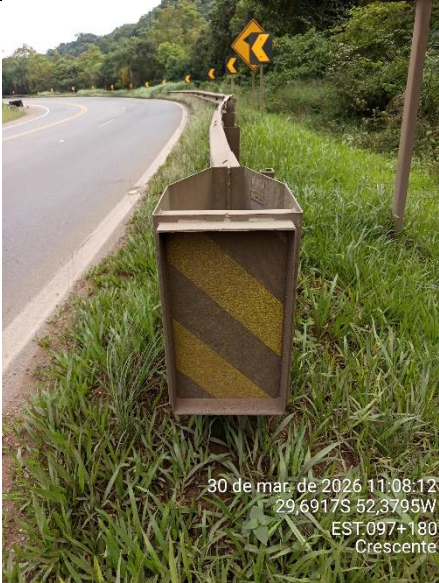
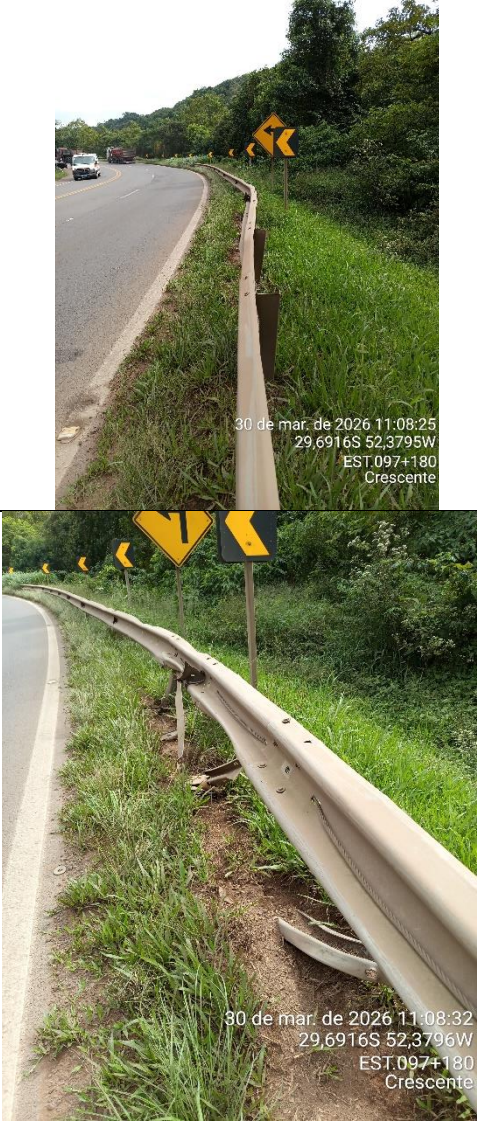
<p>65.</p>

<p>Defensa Metálica Danificada</p> <p>Item 3.1.2 do PER</p>	<p>097+180</p>	<p>Crescente</p>	<p>72 horas</p>
------------	--	---	---	----------------	------------------	-----------------

71. Em relação ao ID 65, observa-se deformação e danos na defesa metálica implantada na lateral da via, situação que compromete sua função primordial de contenção e redirecionamento de veículos em situações de impacto. Ressalta-se que os dispositivos de proteção e segurança devem permanecer em condições adequadas de conservação e operação, garantindo desempenho compatível com sua finalidade e preservando a segurança dos usuários da rodovia.

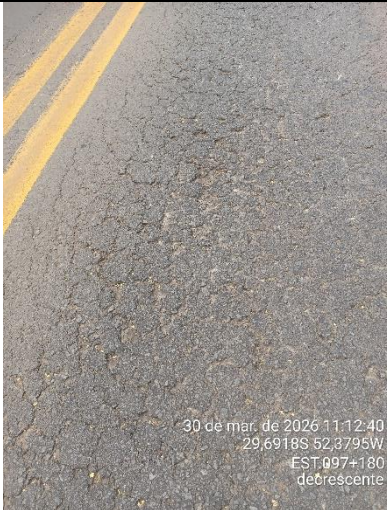
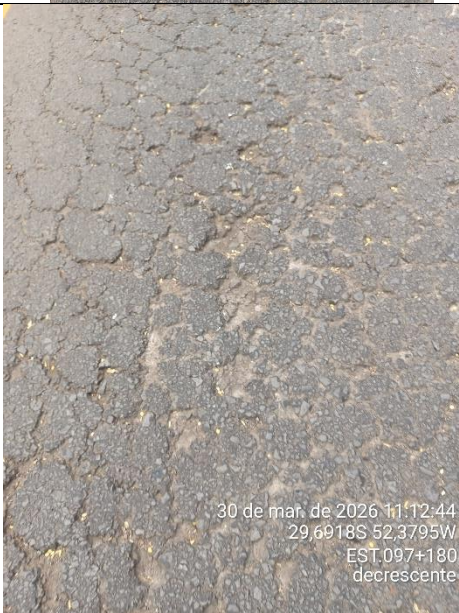
<p>67.</p>

<p>30 de mar. de 2026 11:12:40 29,6918S 52,3795W EST.097+180 decrecente</p>	<p>Trincas Interligadas de Classe 3 Item 3.1.1 do PER</p>	<p>097+180</p>	<p>Decrescente</p>	<p>72 horas</p>

73. Dos IDs 67 e 69, referentes ao parâmetro de pavimento, classificados como “Trincas Interligadas de Classe 3” em razão das patologias identificadas no revestimento asfáltico durante a vistoria. As imagens evidenciam a presença de trincamento interligado em estágio avançado, caracterizado pela formação de malha de fissuras distribuídas na superfície do pavimento, conforme registros apresentados a seguir.

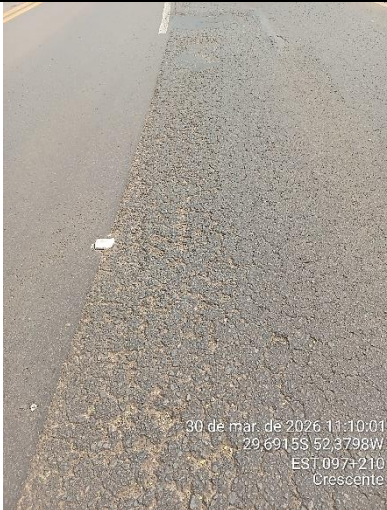
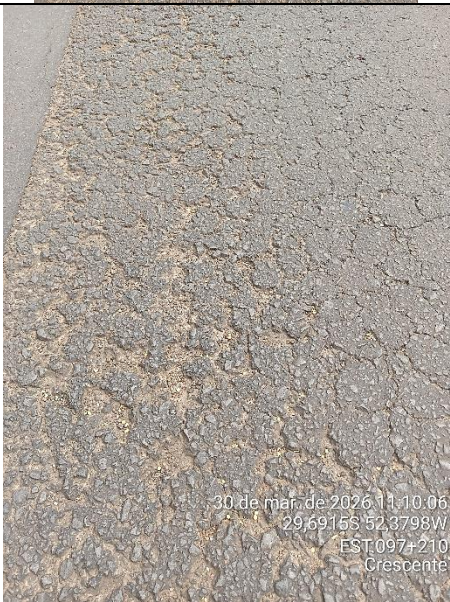
<p>69.</p>

<p>30 de mar. de 2026 11:10:01 29,6915S 52,3798W EST:097+210 Crescente</p>	<p>Trincas Interligadas de Classe 3 Item 3.1.1 do PER</p>	<p>097+210</p>	<p>Crescente</p>	<p>72 horas</p>

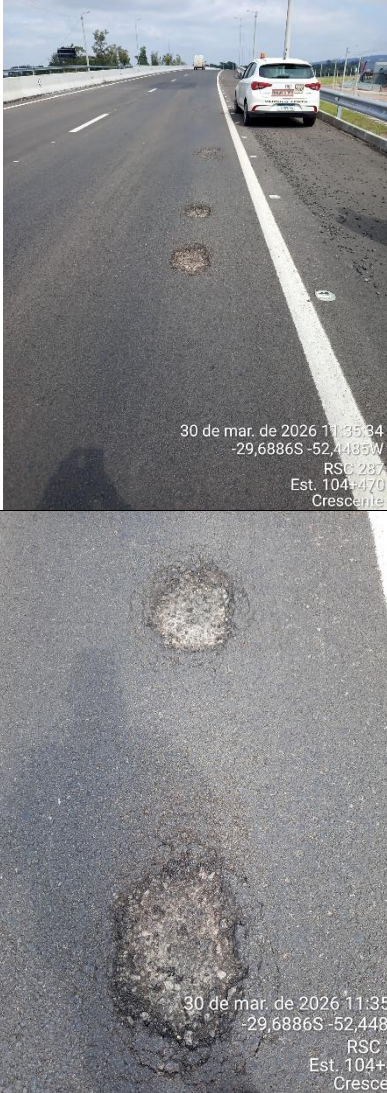
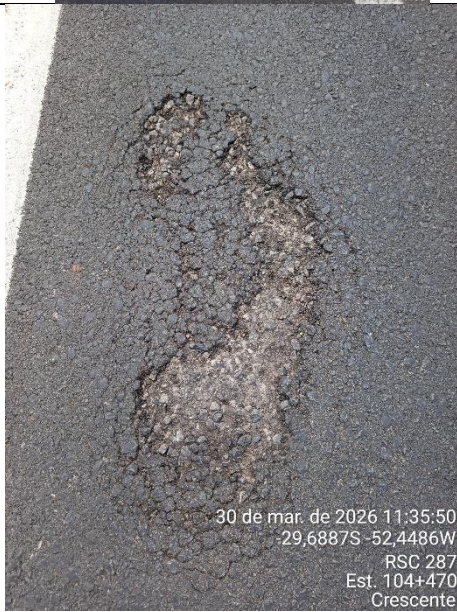
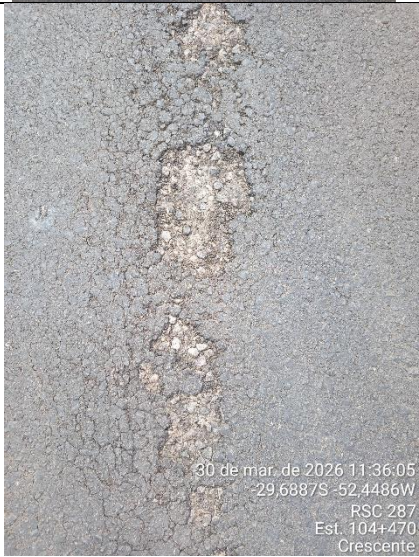
<p>78.</p>

<p>Panelas Item 3.1.1 do PER</p>	<p>104+470 (trecho de obra em fase de recebimento provisório)</p>	<p>Crescente</p>	<p>24 horas</p>
------------	--	---	--------------------------------------	---	------------------	-----------------

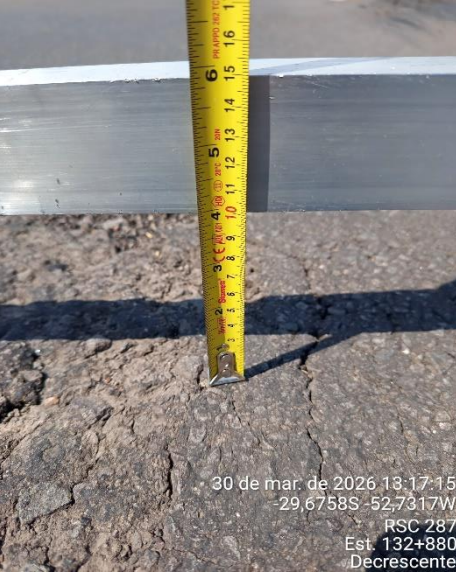
<p>30 de mar. de 2026 13:17:15 -29,6758S -52,7317W RSC 287 Est. 132+880 Decrescente</p>	<p>Abaulamento/ Depressão (Medição: 101mm) Item 3.1.1 do PER</p>	<p>132+880 (defeito em local já reparado)</p>	<p>Decrescente</p>	<p>72 horas</p>
------------	--	--	---	---	--------------------	-----------------

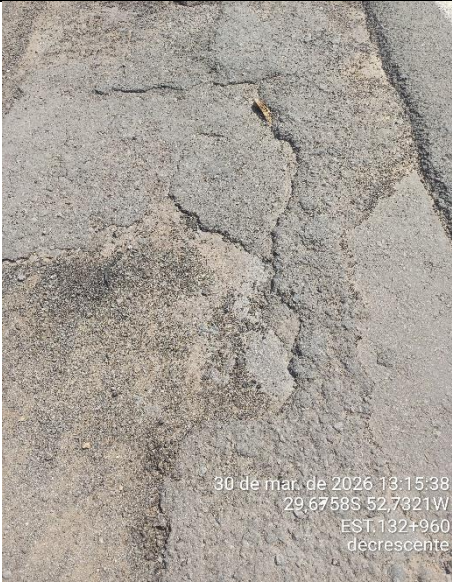
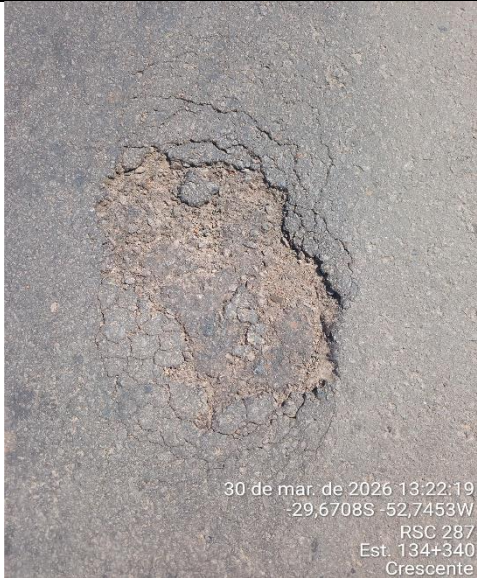
<p>90.</p>	 	 	<p>Panelas Item 3.1.1 do PER</p>	<p>134+340 (defeito em local já reparado)</p>	<p>Crescente</p>	<p>24 horas</p>

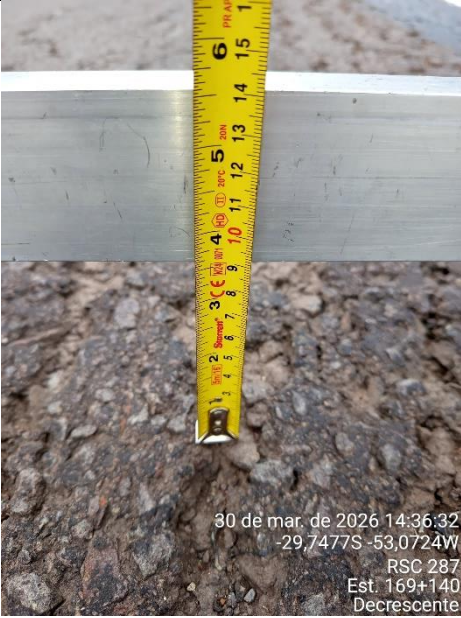
<p>30 de mar. de 2026 14:36:32 -29,7477S -53,0724W RSC 287 Est. 169+140 Decrescente</p>	<p>Abaulamento/ Depressão (Medição: 93mm)</p> <p>Item 3.1.1 do PER</p>	<p>166+110</p>	<p>Decrescente</p>	<p>72 horas</p>
-------------	--	--	--	----------------	--------------------	-----------------

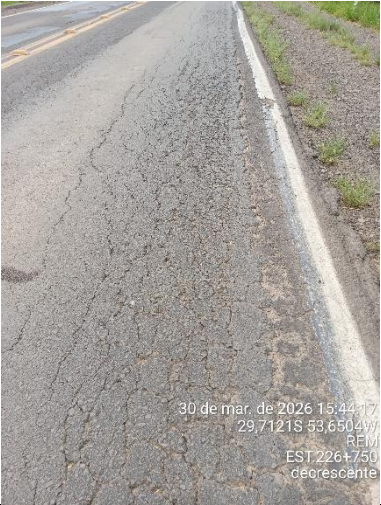
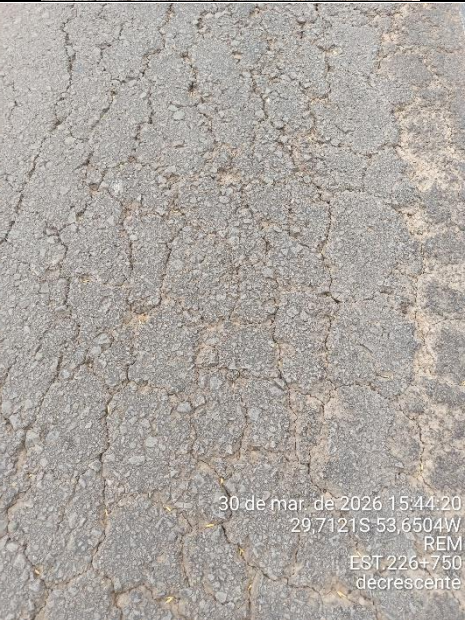
<p>30 de mar. de 2026 15:44:17 29.7121S 53.6504W REM EST 226+750 decrecente</p>	<p>Trincas Interligadas de Classe 3</p> <p>Item 3.1.1 do PER</p>	<p>226+770</p>	<p>Decrescente</p>	<p>72 horas</p>

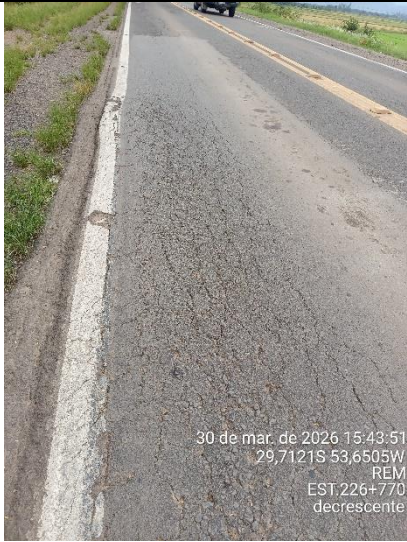
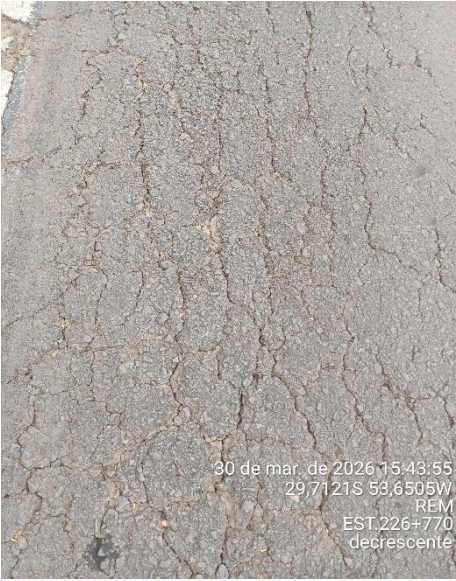
<p>30 de mar. de 2026 15:43:51 29,7121S 53,6505W REM EST.226+770 decrecente</p>	<p>Trincas Interligadas de Classe 3</p> <p>Item 3.1.1 do PER</p>	<p>226+780</p>	<p>Decrescente</p>	<p>72 horas</p>
