RELATÓRIO DE VISTORIA

Identificação: DFCR-RSM-RV-036-2026;

Objeto do Contrato: concessão da infraestrutura de transporte do trecho da RSC-287, trecho Tabai – Santa Maria (km 28,03 ao km 232,54);

Relatório Tipo VT1 - Vistoria Semanal

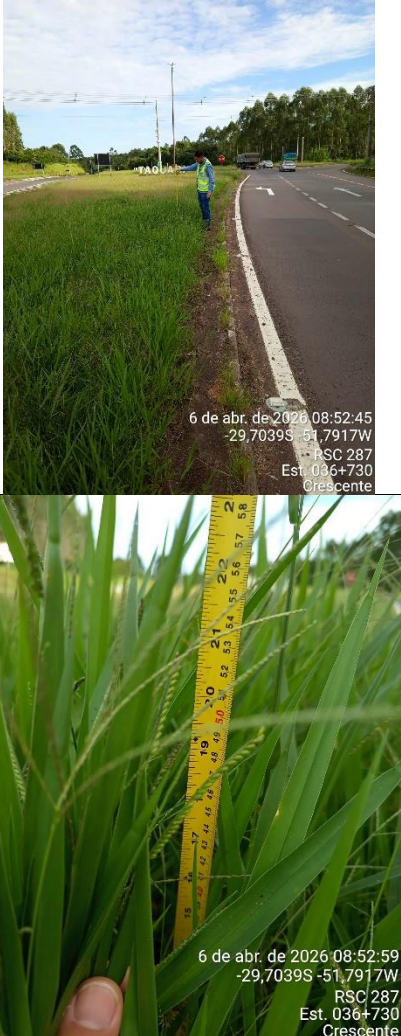
<p>Vegetação rasteira com altura superior a 30 cm (Medição: 575mm) Item 3.1.6 do PER</p>	036+730	Crescente	72 horas

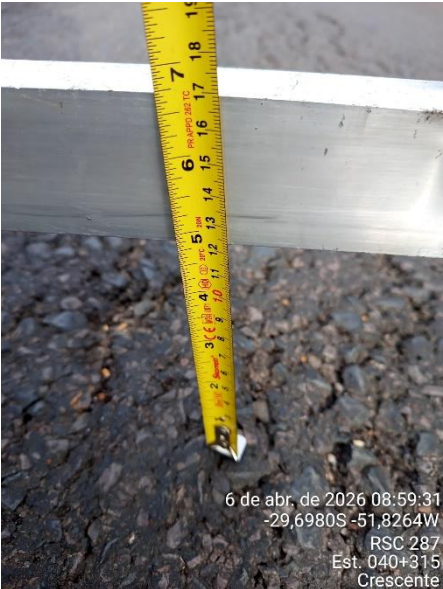
<p>2.</p>

<p>6 de abr. de 2026 08:59:24 -29,6980S -51,8263W RSC 287 Est. 040+315 Crescente</p>	<p>Abaulamento/ Depressão (Medição: 123mm) Item 3.1.1 do PER</p>	<p>040+315 (defeito em local já reparado)</p>	<p>Crescente</p>	<p>72 horas</p>

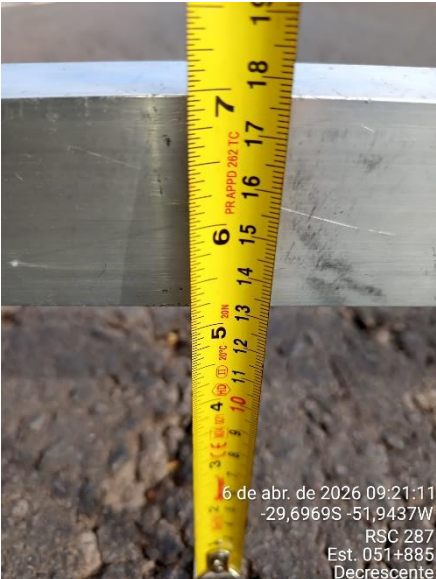
<p>6 de abr. de 2026 09:20:26 -29,6970S -51,9436W RSC 287 Est. 051+885 Decrescente</p>	<p>Abaulamento/ Depressão (Medição: 134mm) Item 3.1.1 do PER</p>	<p>051+885 (defeito em local já reparado)</p>	<p>Decrescente</p>	<p>72 horas</p>

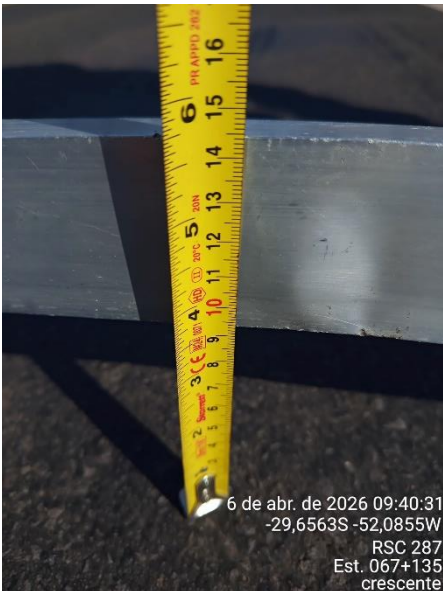
<p>6 de abr. de 2026 09:40:21 -29,6563S -52,0855W RSC 287 Est. 067+135 crescente</p>	<p>Abaulamento/ Depressão (Medição: 94mm) Item 3.1.1 do PER</p>	<p>067+135 (defeito em local já reparado)</p>	<p>Crescente</p>	<p>72 horas</p>

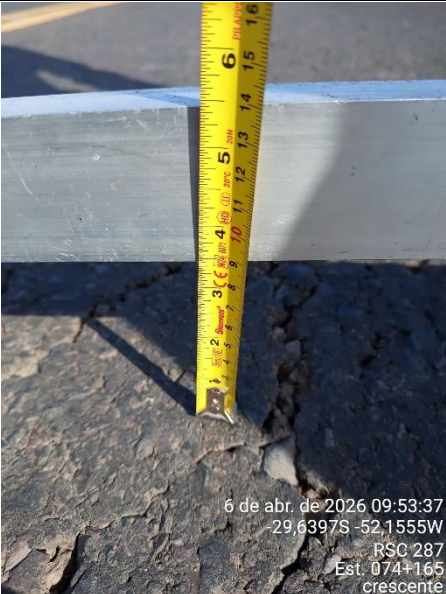
<p>6 de abr. de 2026 09:53:31 -29,6397S -52,1555W RSC 287 Est. 074+165 crescente</p>	<p>Abaulamento/ Depressão (Medição: 92mm) Item 3.1.1 do PER</p>	<p>074+165 (defeito em local já reparado)</p>	<p>Crescente</p>	<p>72 horas</p>

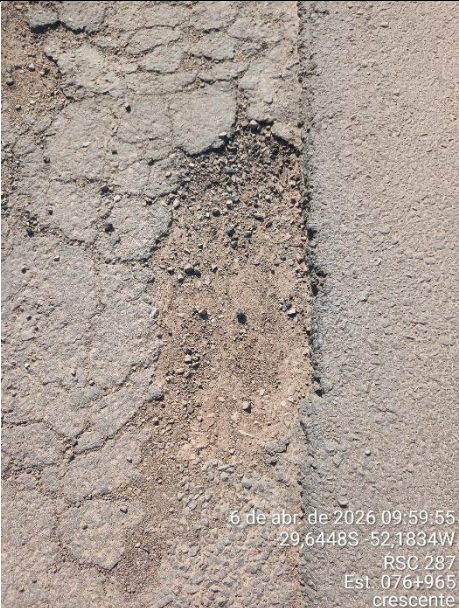
<p>6 de abr. de 2026 09:59:49 -29,6448S -52,1834W RSC 287 Est. 076+965 crescente</p>	<p>Panelas Item 3.1.1 do PER</p>	<p>076+960 (Acostamento)</p>	<p>Crescente</p>	<p>24 horas</p>

e) Para a **correção dos defeitos/constatações do tipo panela**, a concessionária **podará adotar uma solução provisória/emergencial**, a ser realizada **dentro do prazo previsto no item 3.1.1 do PER. Já o reparo definitivo deverá ser realizado dentro do prazo de resposta do Termo de Notificação (15 dias)**;

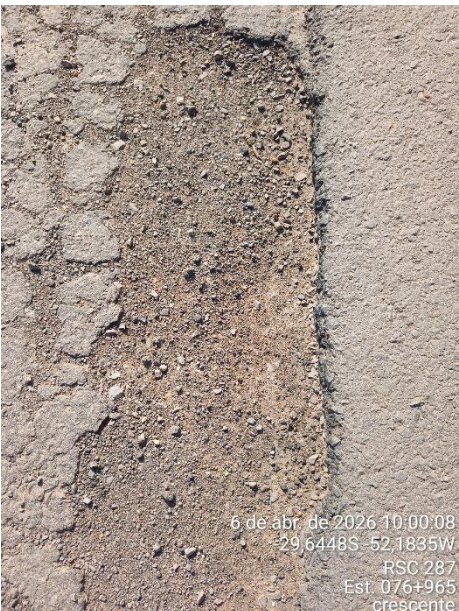
<p>6 de abr. de 2026 09:59:49 -29,6448S -52,1834W RSC 287 Est. 076+965 crescente</p>	<p>Panelas Item 3.1.1 do PER</p>	<p>076+975 (Acostamento)</p>	<p>Crescente</p>	<p>24 horas</p>

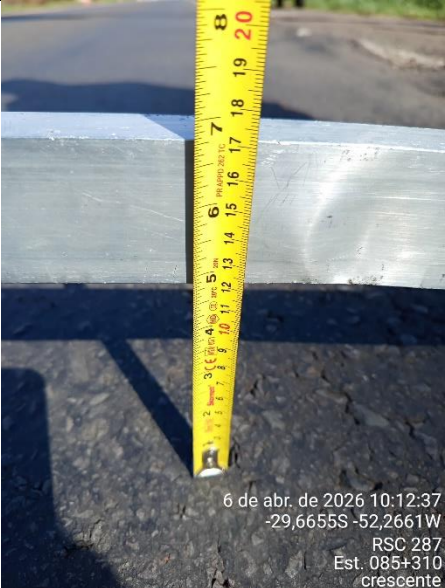
<p>6 de abr. de 2026 10:11:28 -29,6655S -52,2662W RSC 287 Est. 085+310 crescente</p>	<p>Abaulamento/ Depressão (Medição: 124mm) Item 3.1.1 do PER</p>	<p>085+310 (defeito em local já reparado)</p>	<p>Crescente</p>	<p>72 horas</p>

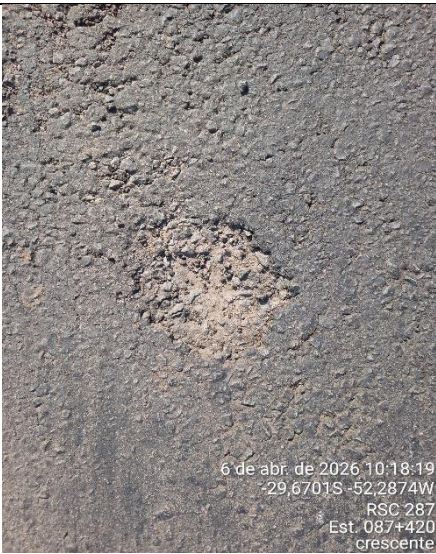
<p>6 de abr. de 2026 10:18:12 -29,6701S -52,2875W RSC 287 Est. 087+420 crescente</p>	<p>Panela Item 3.1.1 do PER</p>	<p>087+420 (defeito em local já reparado) (Desvio)</p>	<p>Crescente</p>	<p>24 horas</p>

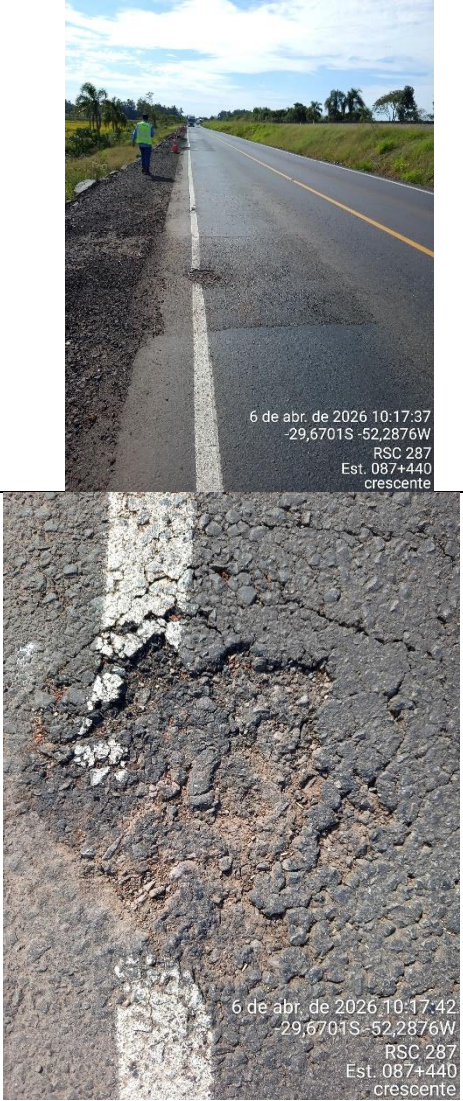
<p>18.</p>

<p>Panela Item 3.1.1 do PER</p>	<p>087+440 (defeito em local já reparado) (Desvio)</p>	<p>Crescente</p>	<p>24 horas</p>
------------	--	---	-------------------------------------	---	------------------	-----------------

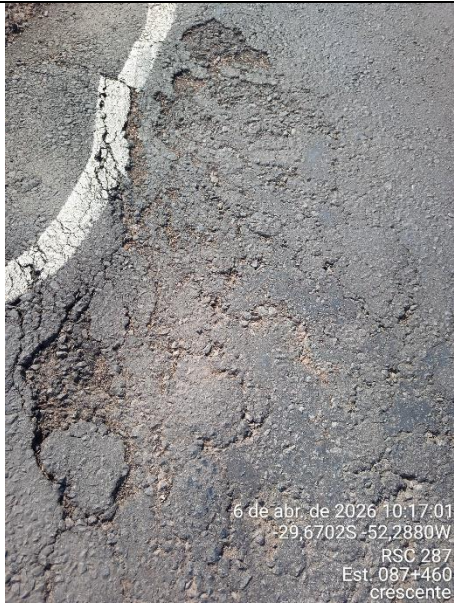
<p>Panela Item 3.1.1 do PER</p>	<p>087+460 (defeito em local já reparado) (Desvio)</p>	<p>Crescente</p>	<p>24 horas</p>

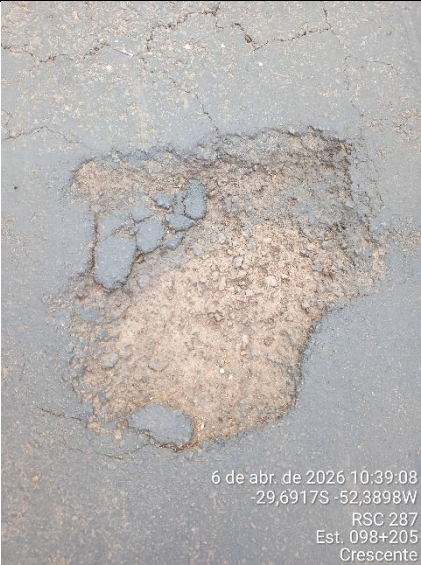
<p>6 de abr. de 2026 10:39:01 -29,6917S -52,3899W RSC 287 Est. 098+205 Crescente</p>	<p>Panela Item 3.1.1 do PER</p>	<p>098+205 (defeito em local já reparado)</p>	<p> Crescente</p>	<p>24 horas</p>

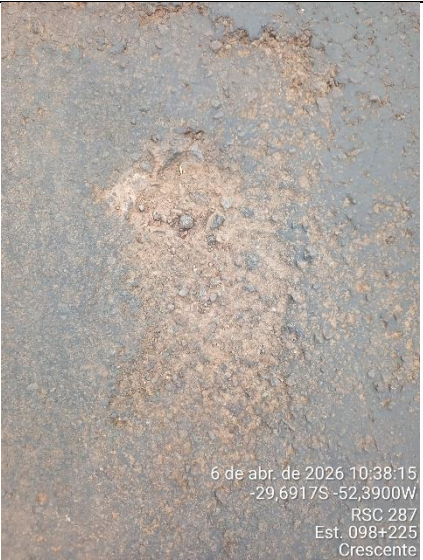
<p>Panelas Item 3.1.1 do PER</p>	<p>098+225 (defeito em local já reparado)</p>	<p>Crescente</p>	<p>24 horas</p>

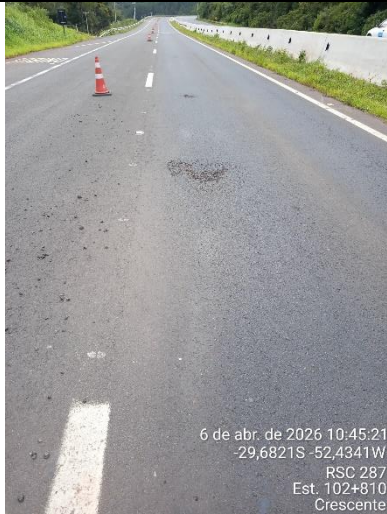
<p>22.</p>

<p>6 de abr. de 2026 10:45:21 -29,6821S -52,4341W RSC 287 Est. 102+810 Crescente</p>	<p>Trincas Interligadas de classe 3 Item 3.1.1 do PER</p>	<p>102+810 (trecho de obra em fase de recebimento provisório)</p>	<p>Crescente</p>	<p>72 horas</p>
		  <p>6 de abr. de 2026 10:45:27 -29,6821S -52,4340W RSC 287 Est. 102+810 Crescente</p>

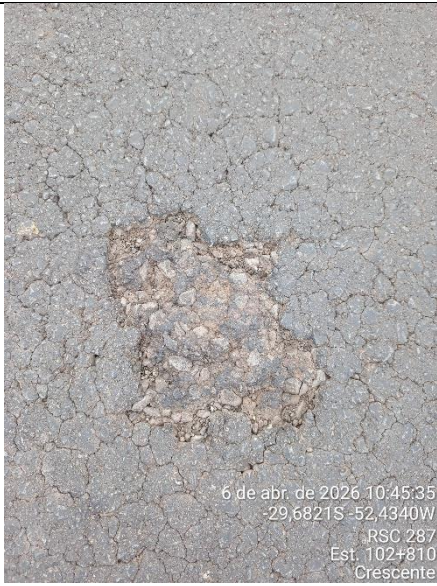
<p>6 de abr. de 2026 10:45:29 -29,6821S -52,4340W RSC 287 Est. 102+810 Crescente</p>	<p>Panela Item 3.1.1 do PER</p>	<p>102+825 (trecho de obra em fase de recebimento provisório)</p>	<p>Crescente</p>	<p>24 horas</p>

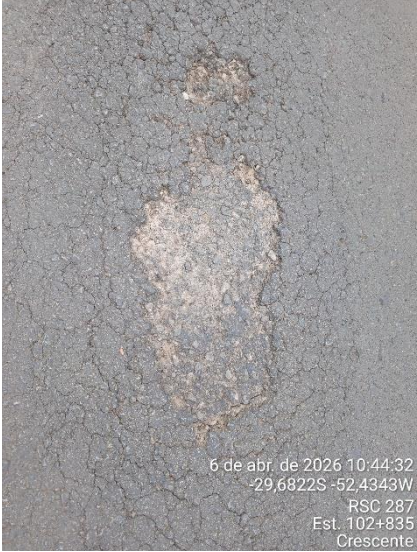
<p>6 de abr. de 2026 10:44:26 -29,6822S -52,4343W RSC 287 Est. 102+835 Crescente</p>	<p>Panelas Item 3.1.1 do PER</p>	<p>102+835 (trecho de obra em fase de recebimento provisório)</p>	<p>Crescente</p>	<p>24 horas</p>

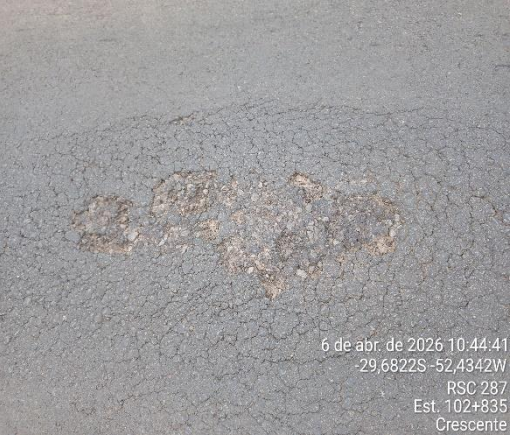
<p>6 de abr. de 2026 10:44:41 -29,6822S -52,4342W RSC 287 Est. 102+835 Crescente</p>	<p>Trincas Interligadas de classe 3</p> <p>Item 3.1.1 do PER</p>	<p>102+850</p> <p>(trecho de obra em fase de recebimento provisório)</p>	<p>Crescente</p>	<p>72 horas</p>
------------	---	--	--	--	------------------	-----------------

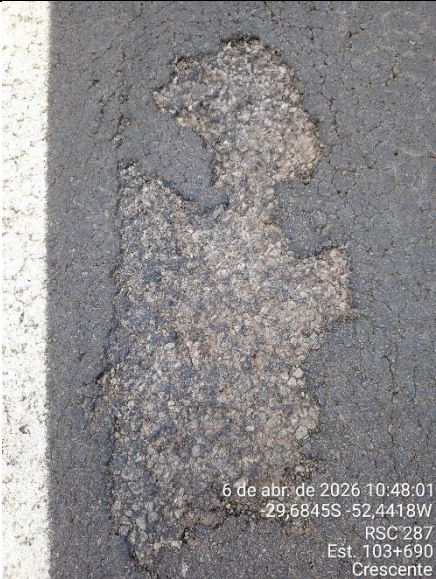
<p>6 de abr. de 2026 10:47:54 -29,6845S -52,4418W RSC 287 Est. 103+690 Crescente</p>	<p>Panela Item 3.1.1 do PER</p>	<p>103+690 (trecho de obra em fase de recebimento provisório)</p>	<p>Crescente</p>	<p>24 horas</p>

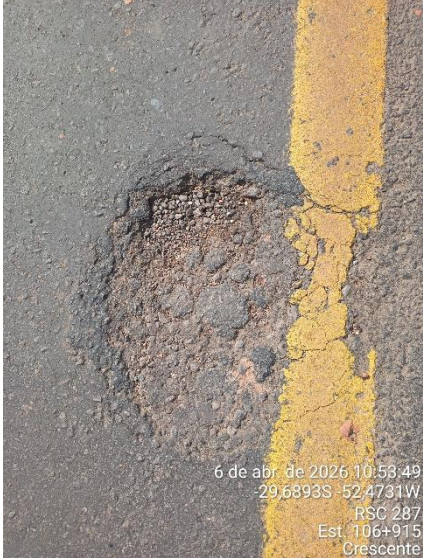
<p>6 de abr. de 2026 10:53:44 -29,6893S -52,4731W RSC 287 Est. 106+915 Crescente</p>	<p>Panelas Item 3.1.1 do PER</p>	<p>106+915</p>	<p>Crescente</p>	<p>24 horas</p>

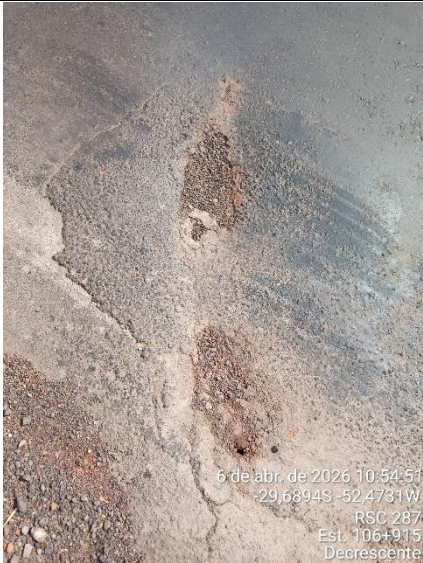
<p>6 de abr. de 2026 10:54:37 -29,6894S -52,4730W RSC 287 Est. 106+915 Decrescente</p>	<p>Panelas Item 3.1.1 do PER</p>	<p>106+925 (defeito em local já reparado)</p>	<p>Decrescente</p>	<p>24 horas</p>

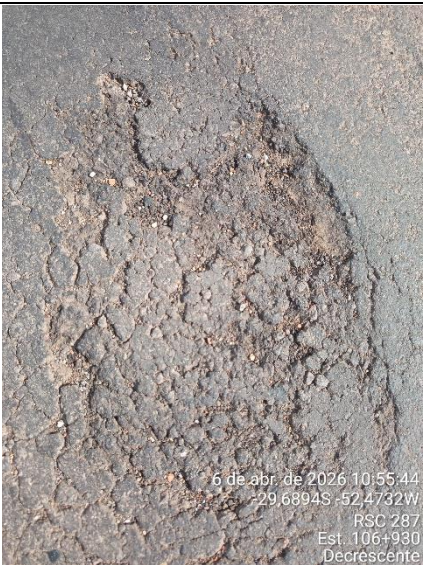
<p>6 de abr. de 2026 10:55:37 -29,6894S -52,4732W RSC 287 Est. 106+930 Decrescente</p>	<p>Panelas Item 3.1.1 do PER</p>	<p>106+930 (defeito em local já reparado)</p>	<p>Decrescente</p>	<p>24 horas</p>

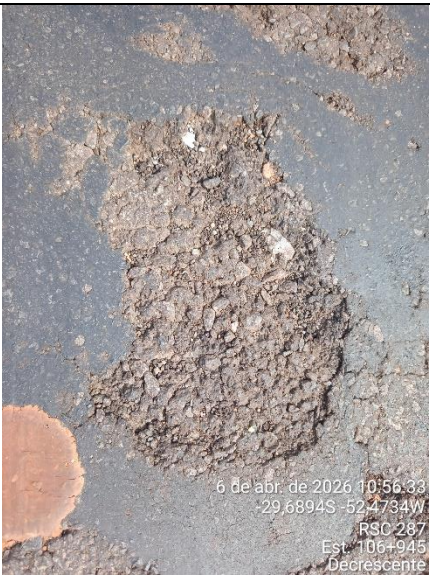
<p>6 de abr. de 2026 10:56:28 -29,6893S -52,4734W RSC 287 Est. 106+945 Decrescente</p>	<p>Panelas Item 3.1.1 do PER</p>	<p>106+945 (defeito em local já reparado)</p>	<p>Decrescente</p>	<p>24 horas</p>

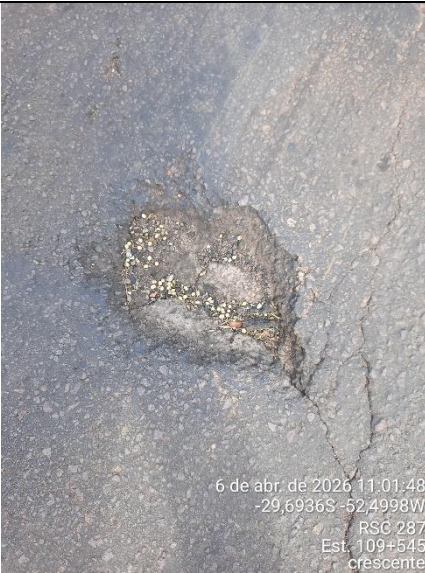
<p>6 de abr. de 2026 11:01:33 -29,6936S -52,4998W RSC 287 Est. 109+545 crescente</p>	<p>Panela Item 3.1.1 do PER</p>	<p>109+545 (Interseção)</p>	<p>Crescente</p>	<p>24 horas</p>

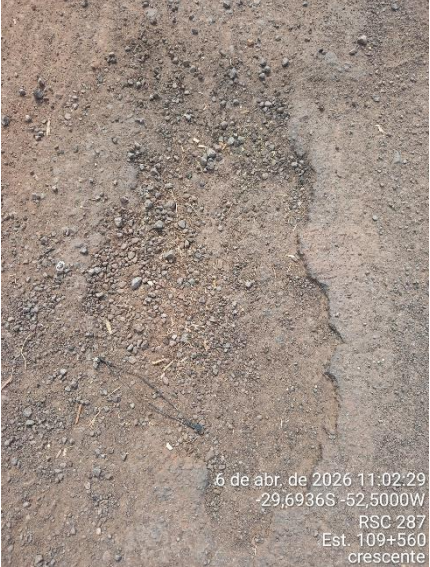
<p>6 de abr. de 2026 11:02:23 -29,6936S -52,4999W RSC 287 Est. 109+560 crescente</p>	<p>Panela Item 3.1.1 do PER</p>	<p>109+560 (Acostamento)</p>	<p>Crescente</p>	<p>24 horas</p>

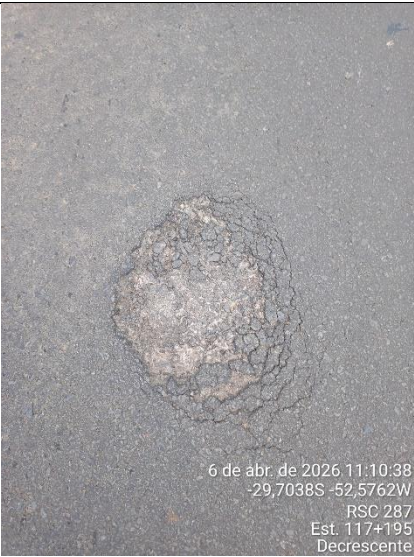
<p>6 de abr. de 2026 11:10:33 -29,7038S -52,5762W RSC 287 Est. 117+195 Decrescente</p>	<p>Panelas Item 3.1.1 do PER</p>	<p>117+195</p>	<p>Decrescente</p>	<p>24 horas</p>

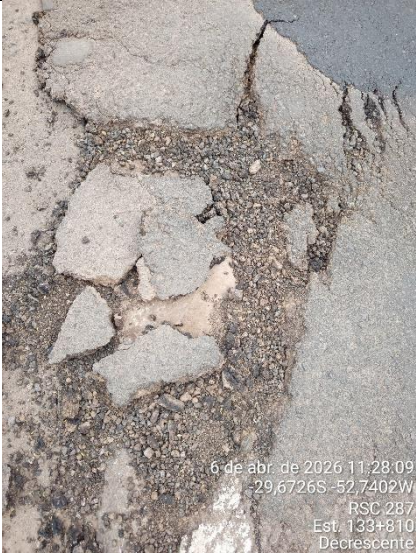
<p>6 de abr. de 2026 11:28:03 -29,6726S -52,7402W RSC 287 Est. 133+810 Decrescente</p>	<p>Panela Item 3.1.1 do PER</p>	<p>133+810 (defeito em local já reparado) (Acostamento)</p>	<p>Decrescente</p>	<p>24 horas</p>

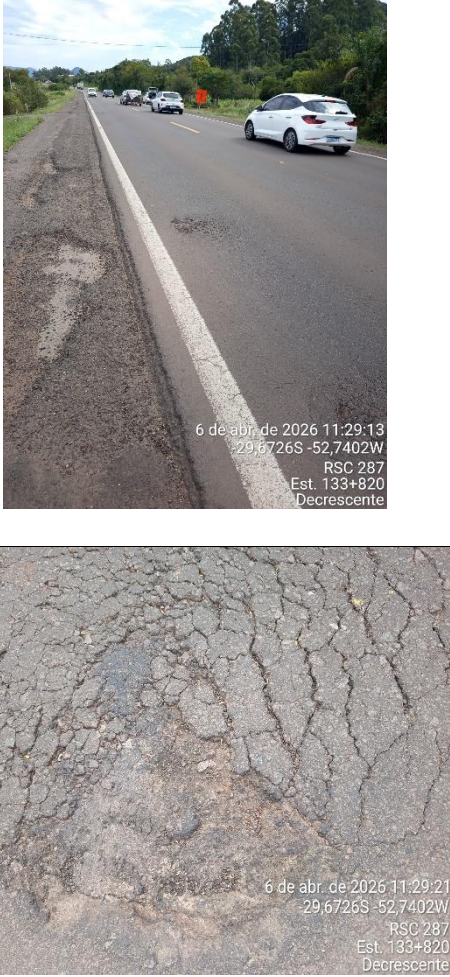
<p>35.</p>

<p>Panela Item 3.1.1 do PER</p>	<p>133+820 (defeito em local já reparado)</p>	<p>Decrescente</p>	<p>24 horas</p>
------------	--	---	-------------------------------------	---	--------------------	-----------------

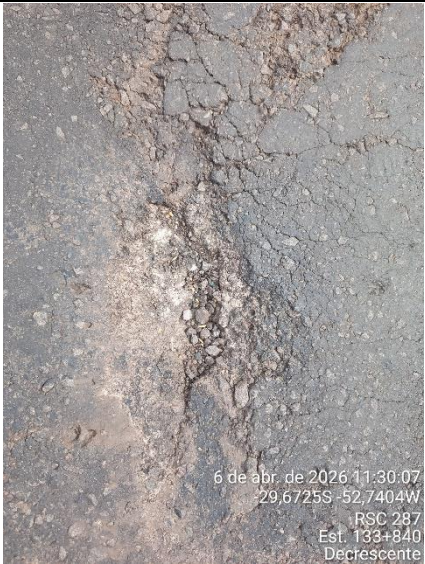
<p>Panelas Item 3.1.1 do PER</p>	<p>133+840 (defeito em local já reparado)</p>	<p>Decrescente</p>	<p>24 horas</p>

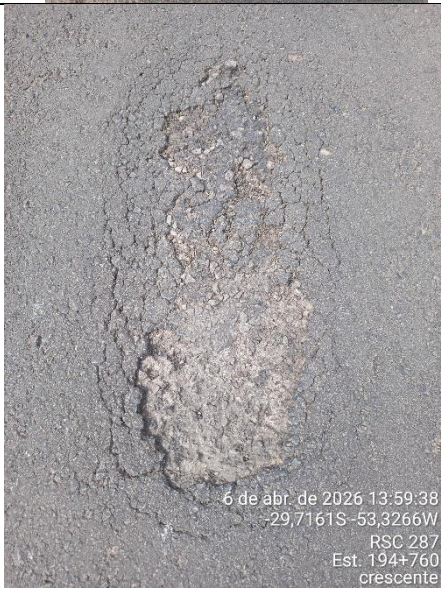
<p>64.</p>	 	  <p>6 de abr. de 2026 13:59:17 -29,7161S -53,3266W RSC 287 Est. 194+760 crescente</p>	<p>Panela Item 3.1.1 do PER</p>	<p>194+760 (defeito em local já reparado)</p>	<p>Crescente</p>	<p>24 horas</p>

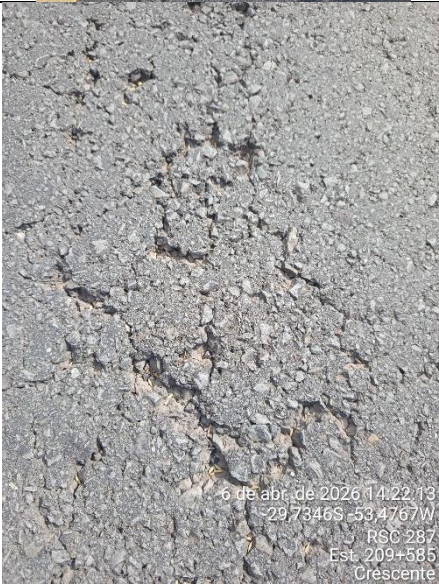
<p>Trincas Interligadas de Classe 3</p> <p>Item 3.1.1 do PER</p>	<p>209+585</p>	<p>Crescente</p>	<p>72 horas</p>
