RELATÓRIO DE VISTORIA

Identificação: DFCR-RSM-RV-038-2026;

Objeto do Contrato: concessão da infraestrutura de transporte do trecho da RSC-287, trecho Tabai – Santa Maria (km 28,03 ao km 232,54);

Relatório Tipo VT1 - Vistoria Semanal

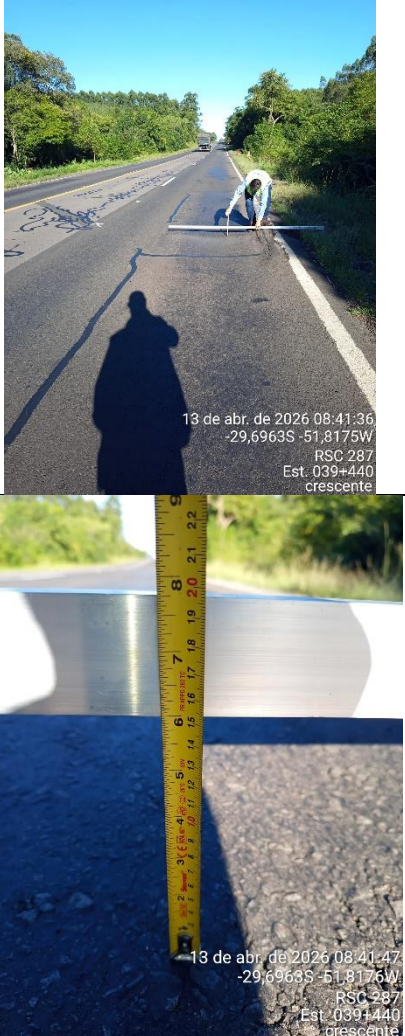
ID	Localização	Registro Fotográfico	Constatações (PER)	Km (aproximado)	Sentido da rodovia	Prazo de correção (PER)
1.

<p>Abaulamento/ Depressão (Medição: 154mm) Item 3.1.1 do PER</p>	<p>039+440 (defeito em local já reparado)</p>	<p>Crescente</p>	<p>72 horas</p>

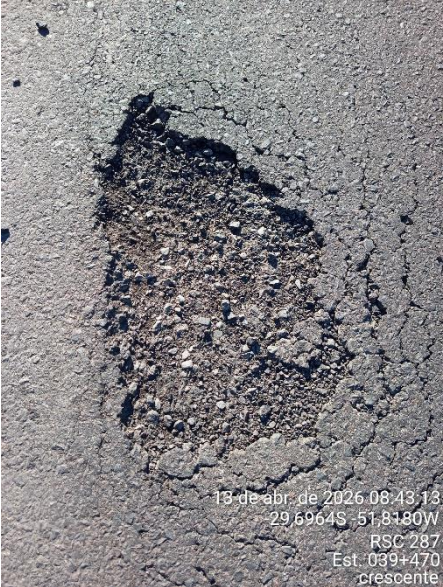
<p>13 de abr. de 2026 08:43:05 -29,6964S -51,8181W RSC 287 Est. 039+470 crescente</p>	<p>Panela Item 3.1.1 do PER</p>	<p>039+470</p>	<p>Crescente</p>	<p>24 horas</p>

<p>13 de abr. de 2026 08:43:13 -29,6964S -51,8180W RSC 287 Est. 039+470 crescente</p>

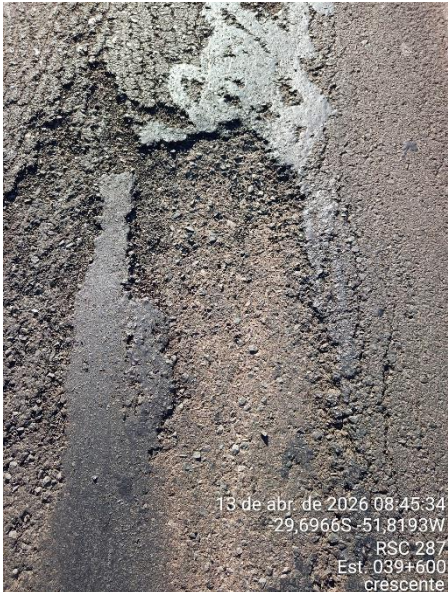
<p>13 de abr. de 2026 08:45:12 -29,6966S -51,8193W RSC 287 Est. 039+600 crescente</p>	<p>Panela Item 3.1.1 do PER</p>	<p>039+600 (defeito em local já reparado)</p>	<p>Crescente</p>	<p>24 horas</p>

<p>13 de abr. de 2026 08:45:34 -29,6966S -51,8193W RSC 287 Est. 039+600 crescente</p>

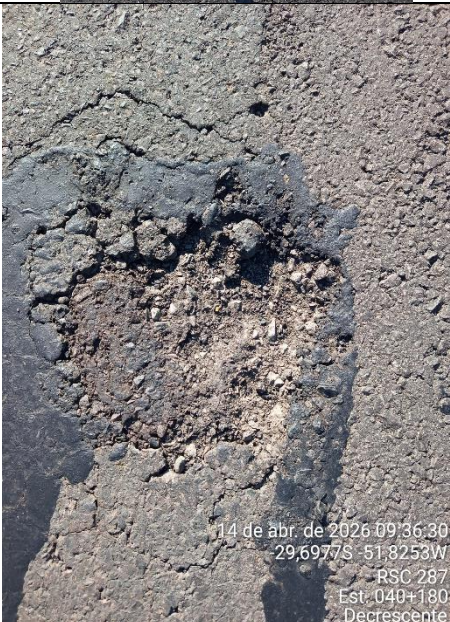
<p>Panela Item 3.1.1 do PER</p>	<p>040+180 (defeito em local já reparado)</p>	<p>Decrescente</p>	<p>24 horas</p>

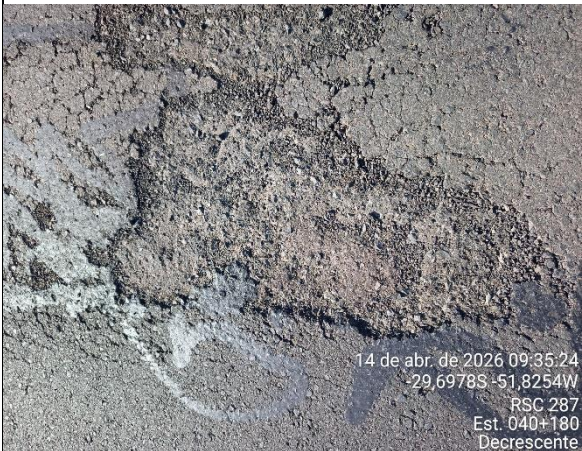
<p>14 de abr. de 2026 09:35:18 -29,6978S -51,8253W RSC 287 Est. 040+180 Decrescente</p>	<p>Panela Item 3.1.1 do PER</p>	<p>040+190 (defeito em local já reparado)</p>	<p>Decrescente</p>	<p>24 horas</p>

<p>14 de abr. de 2026 09:35:24 -29,6978S -51,8254W RSC 287 Est. 040+180 Decrescente</p>

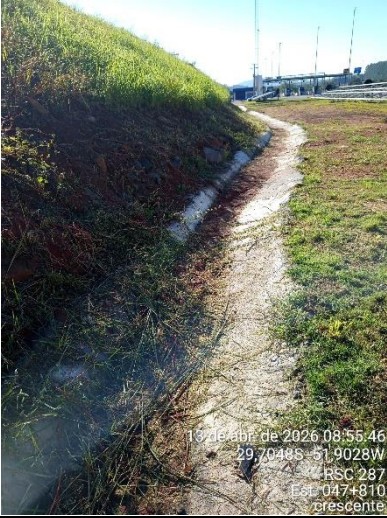
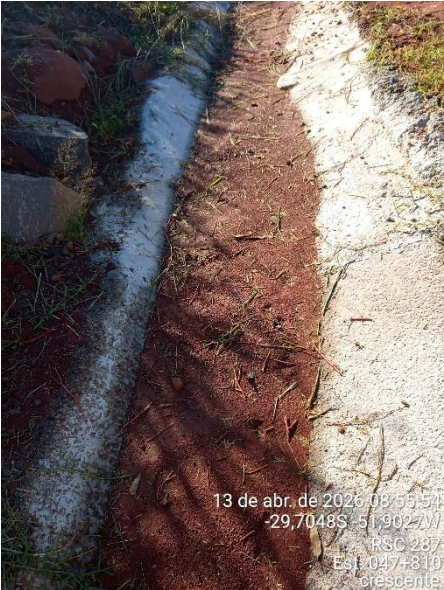
<p>8.</p>

<p>13 de abr. de 2026 08:55:46 -29,7048S -51,9028W RSC 287 Est. 047+810 crescente</p>	<p>Dispositivo de Drenagem Obstruído</p> <p>Item 3.1.4 do PER</p>	<p>047+830</p>	<p>Crescente</p>	<p>72 horas</p>

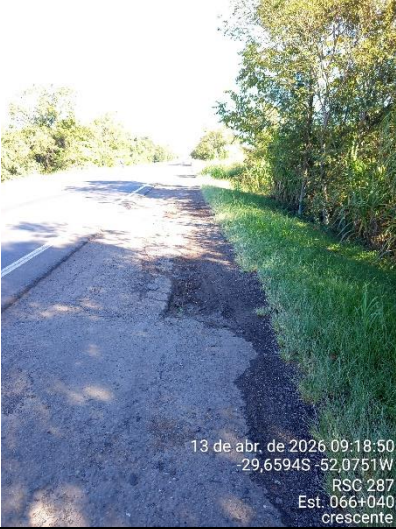
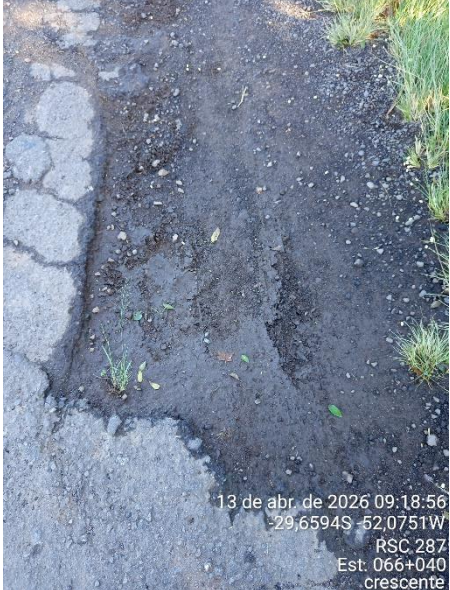
<p>10.</p>

<p>13 de abr. de 2026 09:18:50 -29,6594S -52,0751W RSC 287 Est. 066+040 crescente</p>	<p>Panela Item 3.1.1 do PER</p>	<p>066+040 (Acostamento)</p>	<p>Crescente</p>	<p>24 horas</p>

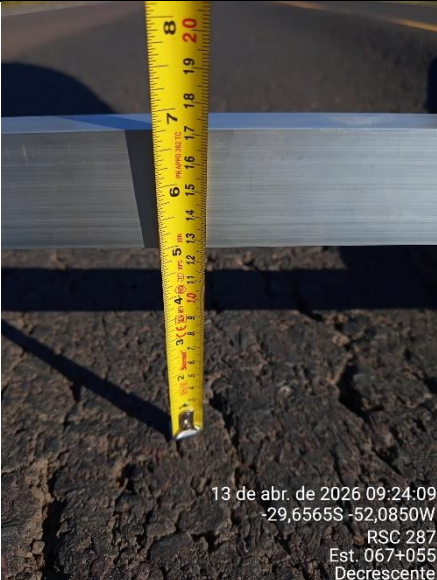
<p>13 de abr. de 2026 09:23:44 -29,6565S -52,0849W RSC 287 Est. 067+055 Decrescente</p>	<p>Abaulamento/ Depressão (Medição: 127mm) Item 3.1.1 do PER</p>	<p>067+055 (defeito em local já reparado)</p>	<p>Decrescente</p>	<p>72 horas</p>

<p>13 de abr. de 2026 09:24:09 -29,6565S -52,0850W RSC 287 Est. 067+055 Decrescente</p>

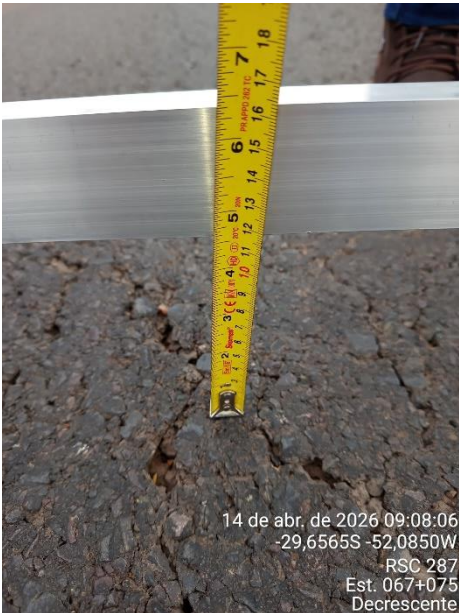
<p>14 de abr. de 2026 09:07:47 -29,6565S -52,0850W RSC 287 Est. 067+075 Decrescente</p>	<p>Abaulamento/ Depressão (Medição: 120mm) Item 3.1.1 do PER</p>	<p>067+075 (defeito em local já reparado)</p>	<p>Decrescente</p>	<p>72 horas</p>

<p>14 de abr. de 2026 09:08:06 -29,6565S -52,0850W RSC 287 Est. 067+075 Decrescente</p>

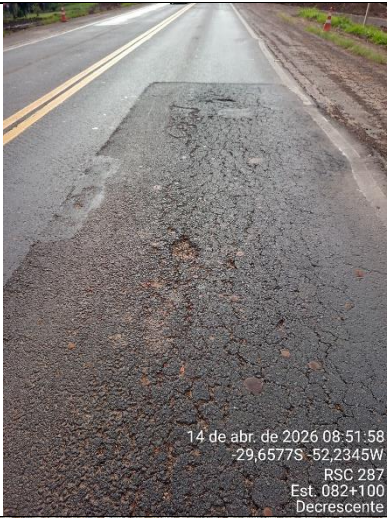
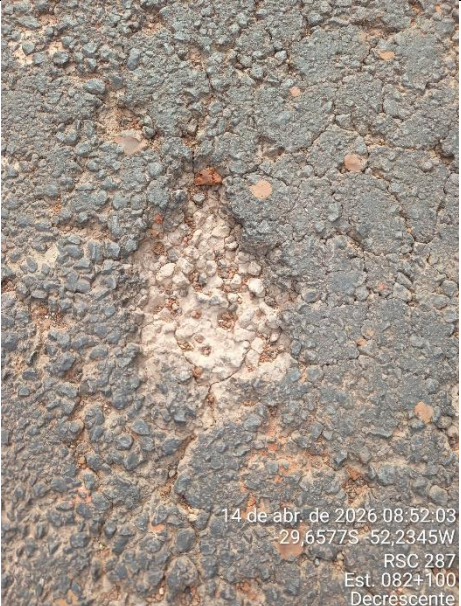
<p>17.</p>

<p>14 de abr. de 2026 08:51:58 -29,6577S -52,2345W RSC 287 Est. 082+100 Decrescente</p>	<p>Panelas Item 3.1.1 do PER</p>	<p>082+090 (defeito em local já reparado)</p>	<p>Decrescente</p>	<p>24 horas</p>

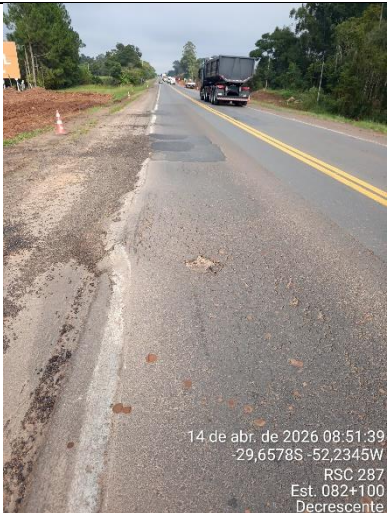
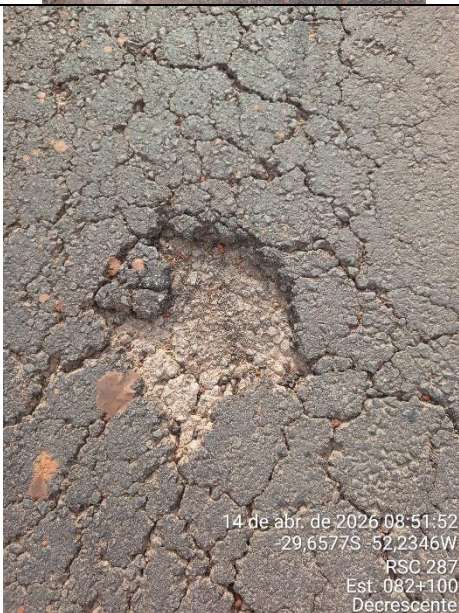
<p>18.</p>

<p>14 de abr. de 2026 08:51:39 -29,6578S -52,2345W RSC 287 Est. 082+100 Decrescente</p>	<p>Panela Item 3.1.1 do PER</p>	<p>082+100</p>	<p>Decrescente</p>	<p>24 horas</p>

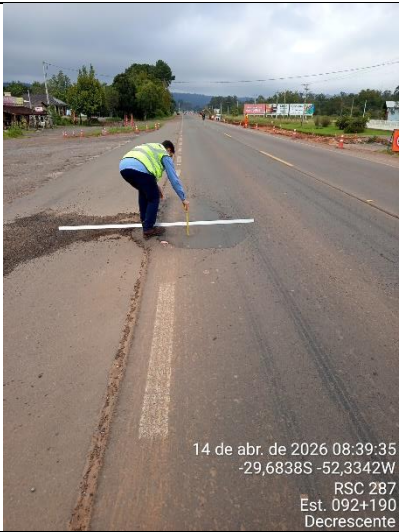
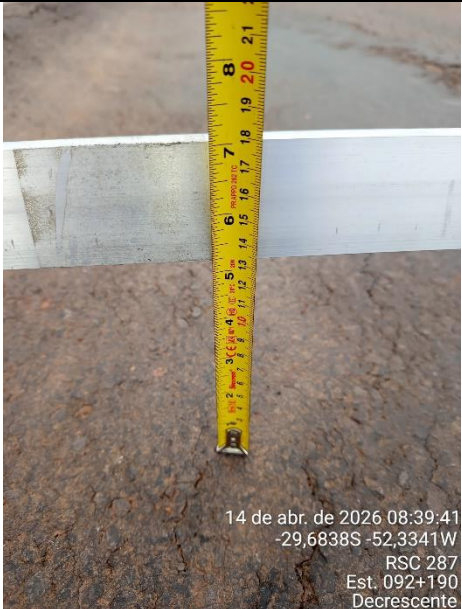
<p>19.</p>

<p>14 de abr. de 2026 08:39:35 -29,6838S -52,3342W RSC 287 Est. 092+190 Decrescente</p>	<p>Abaulamento/ Depressão (Medição: 135mm) Item 3.1.1 do PER</p>	<p>092+190 (defeito em local já reparado)</p>	<p>Decrescente</p>	<p>72 horas</p>

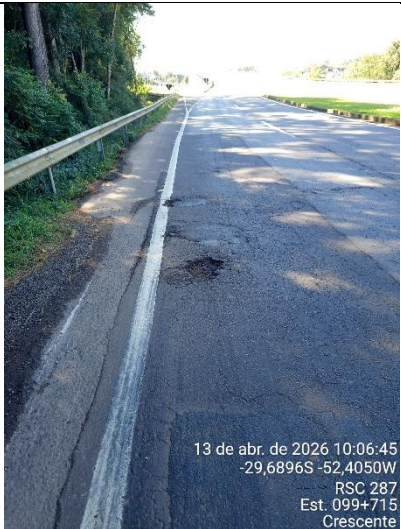
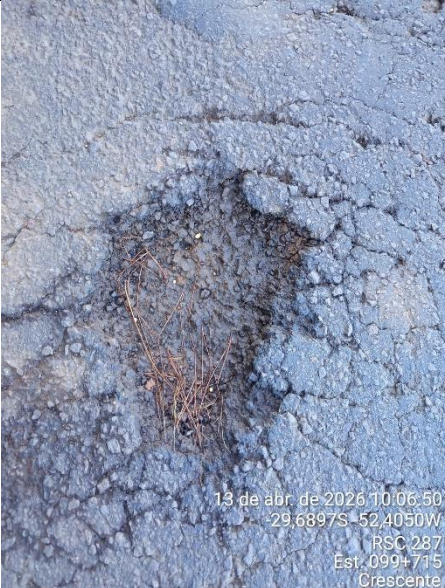
<p>20.</p>

<p>13 de abr. de 2026 10:06:45 -29,6896S -52,4050W RSC 287 Est. 099+715 Crescente</p>	<p>Panela Item 3.1.1 do PER</p>	<p>099+705</p>	<p>Crescente</p>	<p>24 horas</p>

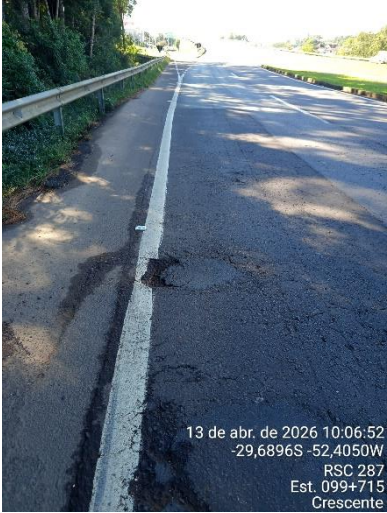
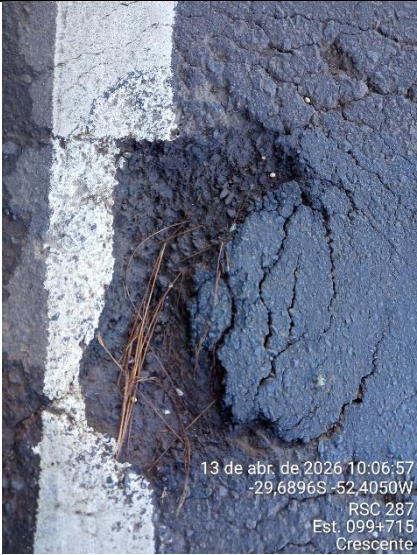
<p>21.</p>

<p>13 de abr. de 2026 10:06:52 -29,6896S -52,4050W RSC 287 Est. 099+715 Crescente</p>	<p>Panela Item 3.1.1 do PER</p>	<p>099+715 (defeito em local já reparado)</p>	<p>Crescente</p>	<p>24 horas</p>

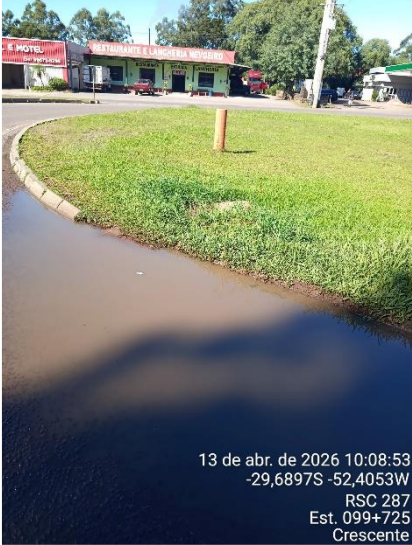
<p>13 de abr. de 2026 10:08:39 -29,6896S -52,4053W RSC 287 Est. 099+725 Crescente</p>	<p>Empoçamento de Água sobre Faixas de Rodagem Item 3.1.4 do PER</p>	<p>099+735 (Interseção)</p>	<p>Crescente</p>	<p>72 horas</p>

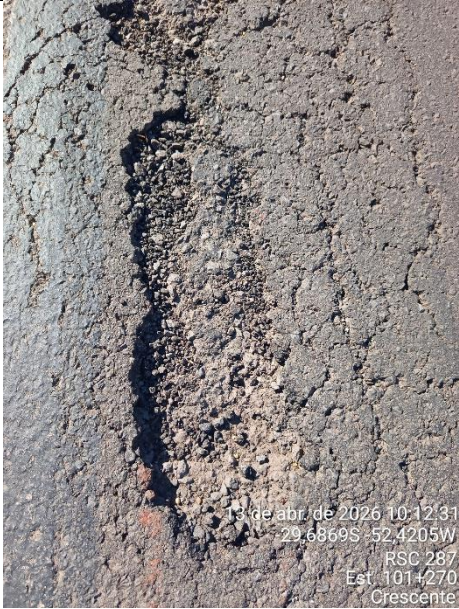
<p>13 de abr. de 2026 10:12:26 -29,6869S -52,4206W RSC 287 Est. 101+270 Crescente</p>	<p>Panela Item 3.1.1 do PER</p>	<p>101+270</p>	<p>Crescente</p>	<p>24 horas</p>

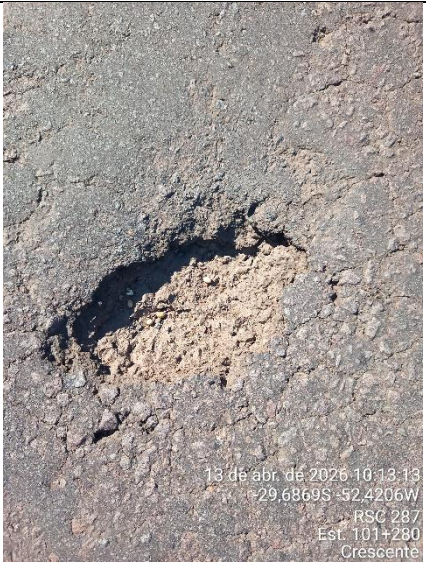
<p>Panela Item 3.1.1 do PER</p>	<p>101+280</p>	<p> Crescente</p>	<p>24 horas</p>

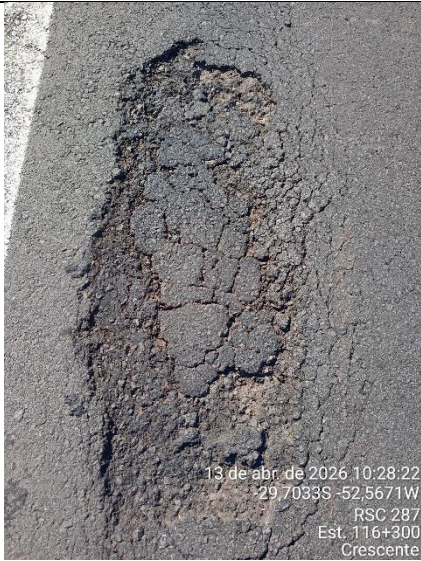
<p>27.</p>

<p>13 de abr. de 2026 10:28:14 -29,7032S -52,5672W RSC 287 Est. 116+300 Crescente</p>	<p>Panela Item 3.1.1 do PER</p>	<p>116+300 (defeito em local já reparado)</p>	<p>Crescente</p>	<p>24 horas</p>

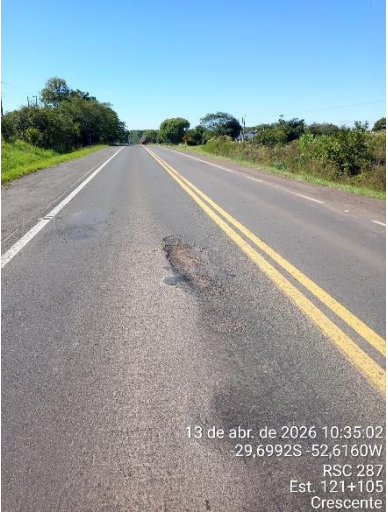
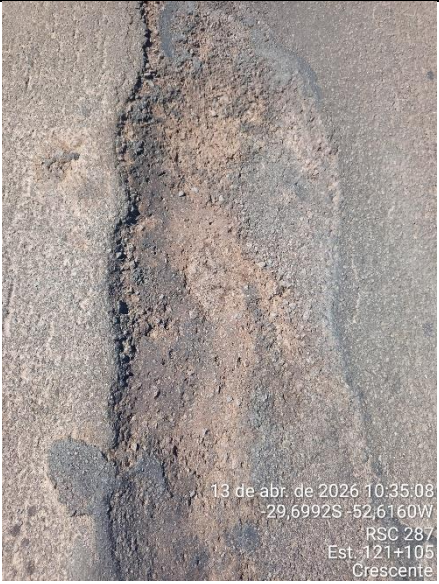
<p>28.</p>

<p>13 de abr. de 2026 10:35:02 -29,6992S -52,6160W RSC 287 Est. 121+105 Crescente</p>	<p>Panela Item 3.1.1 do PER</p>	<p>121+105 (defeito em local já reparado)</p>	<p>Crescente</p>	<p>24 horas</p>

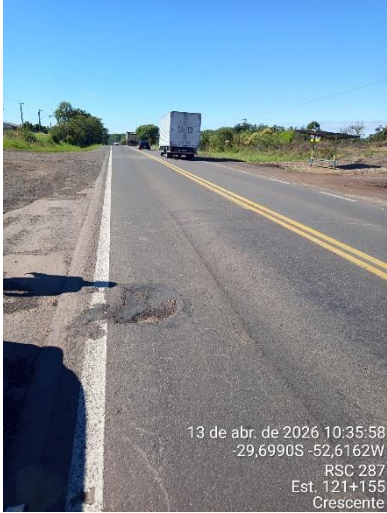
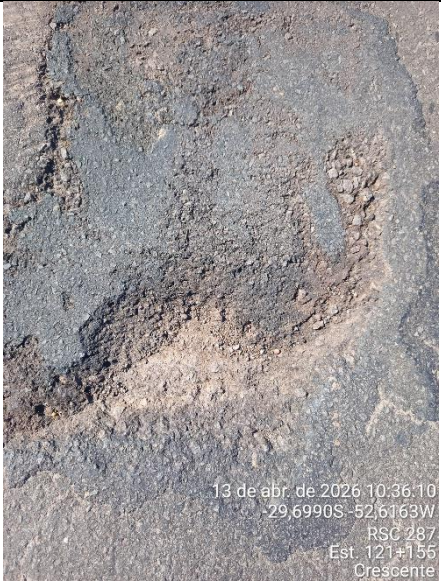
<p>29.</p>

<p>13 de abr. de 2026 10:35:58 -29,6990S -52,6162W RSC 287 Est. 121+155 Crescente</p>	<p>Panela Item 3.1.1 do PER</p>	<p>121+155 (defeito em local já reparado)</p>	<p>Crescente</p>	<p>24 horas</p>

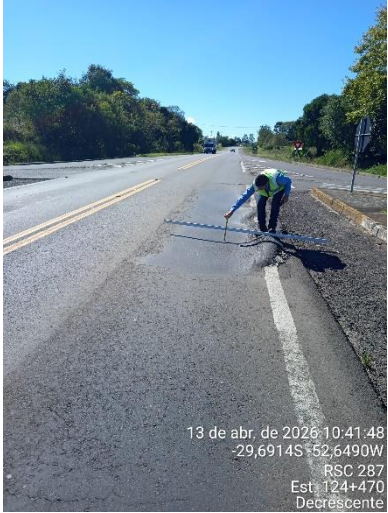
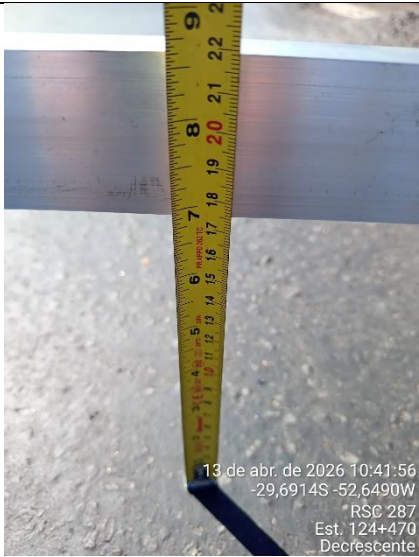
<p>30.</p>

<p>13 de abr. de 2026 10:41:48 -29,6914S -52,6490W RSC 287 Est. 124+470 Decrescente</p>	<p>Abaulamento/ Depressão (Medição: 176mm) Item 3.1.1 do PER</p>	<p>124+470 (defeito em local já reparado)</p>	<p>Decrescente</p>	<p>72 horas</p>

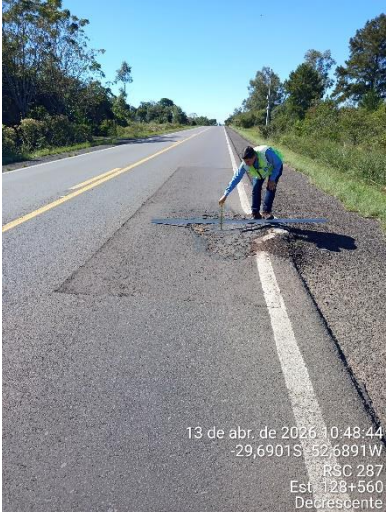
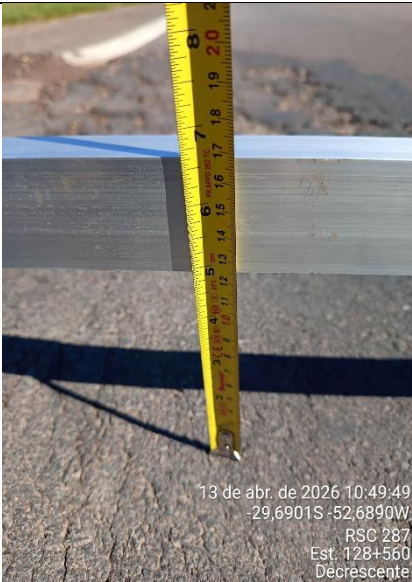
<p>31.</p>

<p>13 de abr. de 2026 10:48:44 -29,6901S -52,6891W RSC 287 Est. 128+560 Decrescente</p>	<p>Abaulamento/ Depressão (Medição: 127mm) Item 3.1.1 do PER</p>	<p>128+560 (defeito em local já reparado)</p>	<p>Decrescente</p>	<p>72 horas</p>

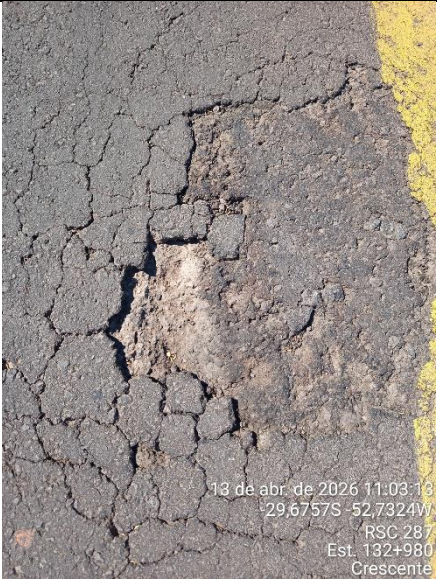
<p>13 de abr. de 2026 11:03:08 -29,6756S -52,7324W RSC 287 Est. 132+980 Crescente</p>	<p>Panela Item 3.1.1 do PER</p>	<p>132+970 (defeito em local já reparado)</p>	<p>Crescente</p>	<p>24 horas</p>

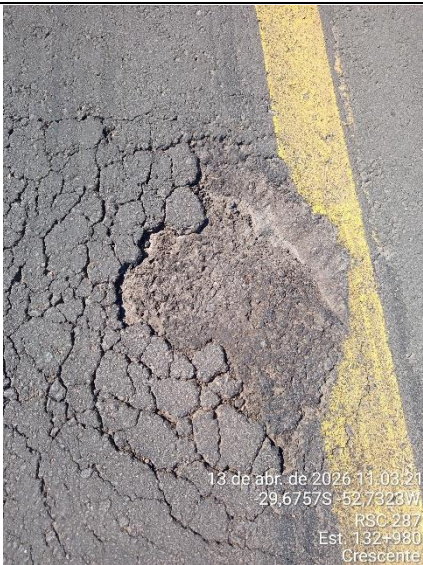
<p>13 de abr. de 2026 11:03:17 -29,6757S -52,7323W RSC 287 Est. 132+980 Crescente</p>	<p>Panelas Item 3.1.1 do PER</p>	<p>132+980</p>	<p>Crescente</p>	<p>24 horas</p>

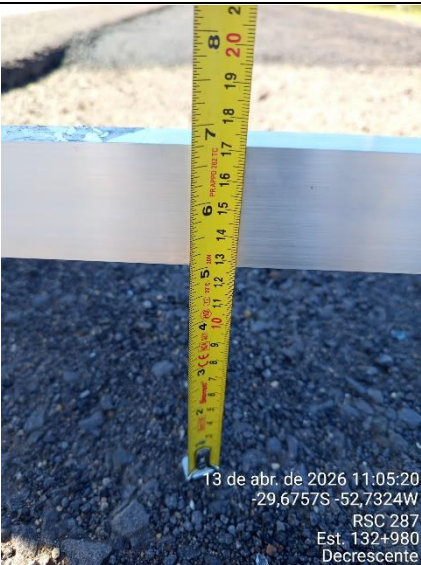
<p>13 de abr. de 2026 11:05:13 -29,6757S -52,7324W RSC 287 Est. 132+980 Decrescente</p>	<p>Desnível entre Pavimento e Acostamento (Medição: 128mm) Item 3.1.1 do PER</p>	<p>132+980 (Acostamento)</p>	<p>Decrescente</p>	<p>72 horas</p>

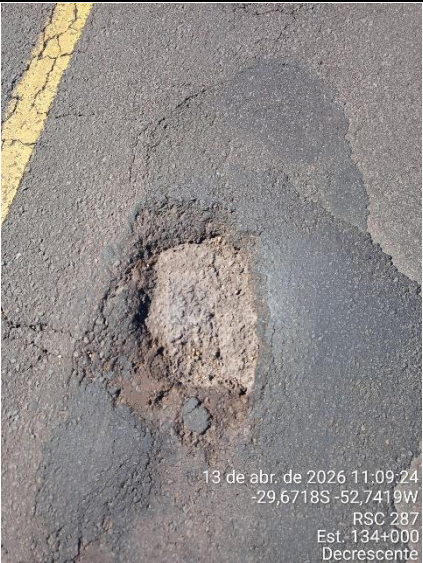
<p>13 de abr. de 2026 11:09:18 -29,6718S -52,7419W RSC 287 Est. 134+000 Decrescente</p>	<p>Panela Item 3.1.1 do PER</p>	<p>134+000 (defeito em local já reparado)</p>	<p>Decrescente</p>	<p>24 horas</p>

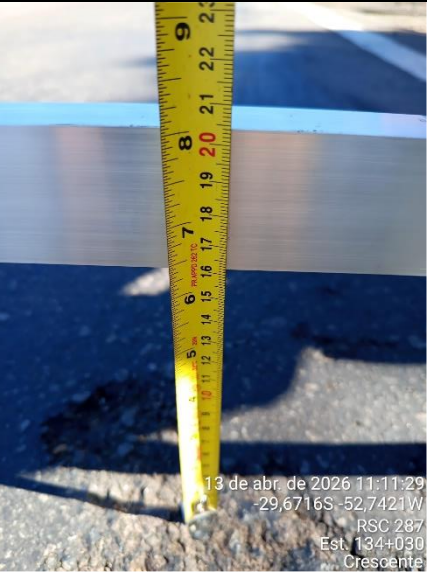
<p>13 de abr. de 2026 11:11:23 -29,6716S -52,7420W RSC 287 Est. 134+030 Crescente</p>	<p>Abaulamento/ Depressão (Medição: 162mm) Item 3.1.1 do PER</p>	<p>134+030 (defeito em local já reparado)</p>	<p>Crescente</p>	<p>72 horas</p>

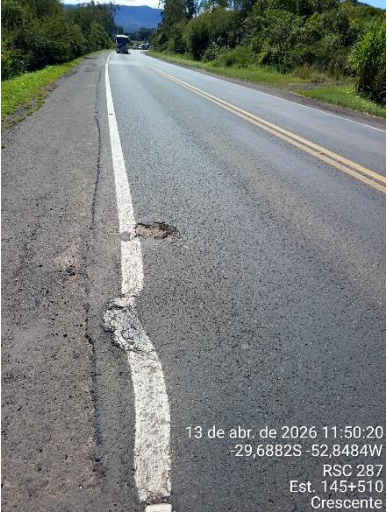
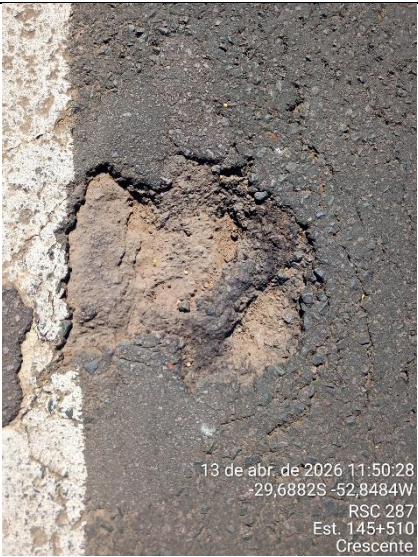
<p>44.</p>

<p>13 de abr. de 2026 11:50:20 -29,6882S -52,8484W RSC 287 Est. 145+510 Crescente</p>	<p>Panela Item 3.1.1 do PER</p>	<p>145+510</p>	<p>Crescente</p>	<p>24 horas</p>

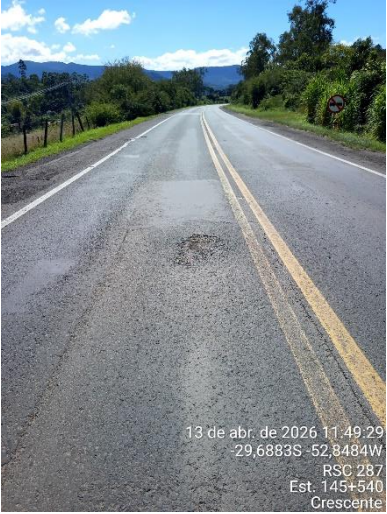
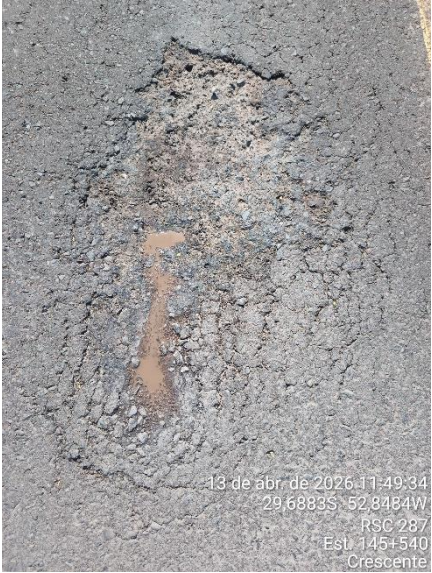
<p>45.</p>

<p>Panela Item 3.1.1 do PER</p>	<p>145+540</p>	<p>Crescente</p>	<p>24 horas</p>

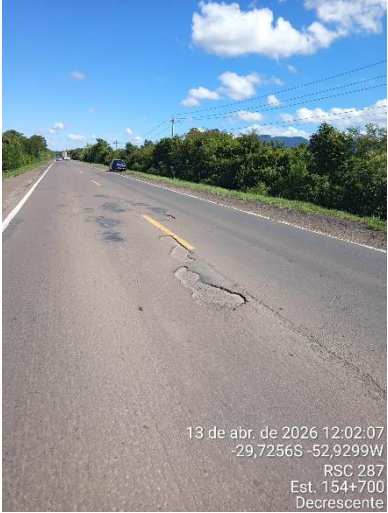
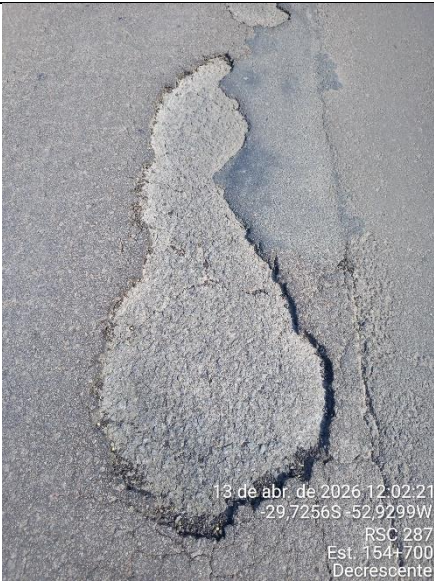
<p>46.</p>

<p>13 de abr. de 2026 12:02:07 -29,7256S -52,9299W RSC 287 Est. 154+700 Decrescente</p>	<p>Panelas Item 3.1.1 do PER</p>	<p>154+700</p>	<p>Decrescente</p>	<p>24 horas</p>

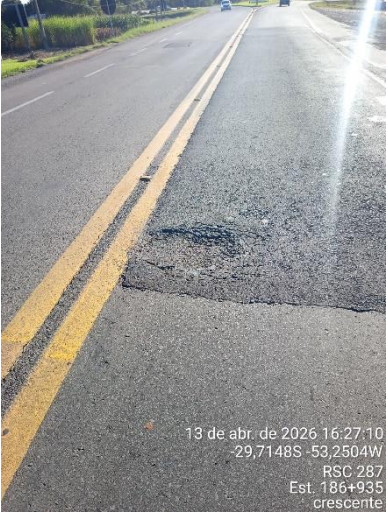
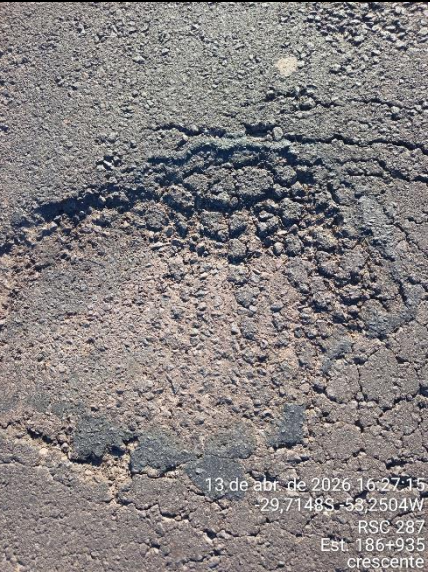
<p>52.</p>

<p>13 de abr. de 2026 16:27:10 -29,7148S -53,2504W RSC 287 Est. 186+935 crescente</p>	<p>Panela Item 3.1.1 do PER</p>	<p>186+955 (defeito em local já reparado)</p>	<p>Crescente</p>	<p>24 horas</p>

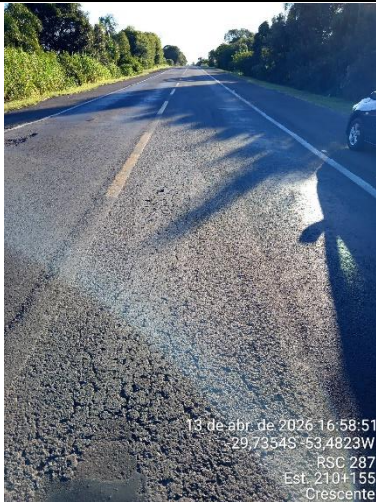
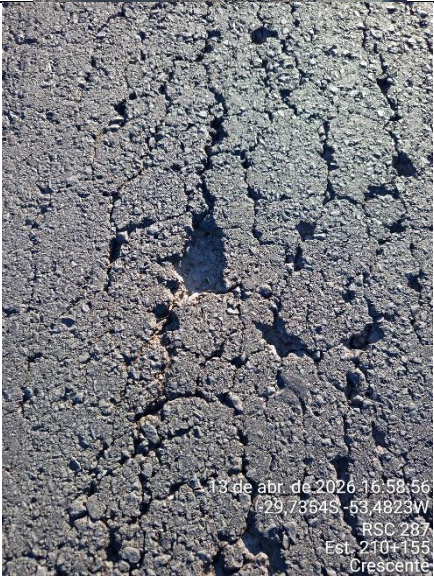
<p>62.</p>

<p>13 de abr. de 2026 16:58:51 29.7354S - 53.4823W RSC 287 Est. 210+155 Crescente</p>	<p>Trincas Interligadas de classe 3</p> <p>Item 3.1.1 do PER</p>	<p>210+175</p>	<p>Crescente</p>	<p>72 horas</p>
