RELATÓRIO DE VISTORIA

Identificação: DFCR-RSM-RV-043-2026;

Objeto do Contrato: concessão da infraestrutura de transporte do trecho da RSC-287, trecho Tabai – Santa Maria (km 28,03 ao km 232,54);

Relatório Tipo VT1 - Vistoria Semanal

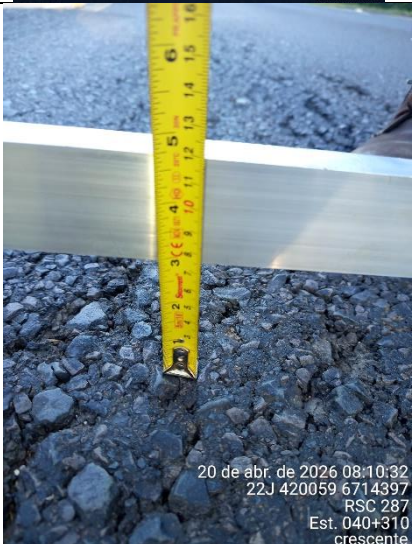
<p data-bbox="891 786 1088 863">20 de abr. de 2026 08:10:22 22J 420064 6714401 RSC 287 Est. 040+310 crescente</p>	<p data-bbox="1218 831 1415 922">Abaulamento/ Depressão (Medição: 75mm)</p> <p data-bbox="1218 954 1415 979">Item 3.1.1 do PER</p>	<p data-bbox="1547 847 1653 873">040+310</p> <p data-bbox="1496 906 1704 967">(defeito em local já reparado)</p>	<p data-bbox="1783 879 1888 904">Crescente</p>	<p data-bbox="1995 879 2101 904">72 horas</p>

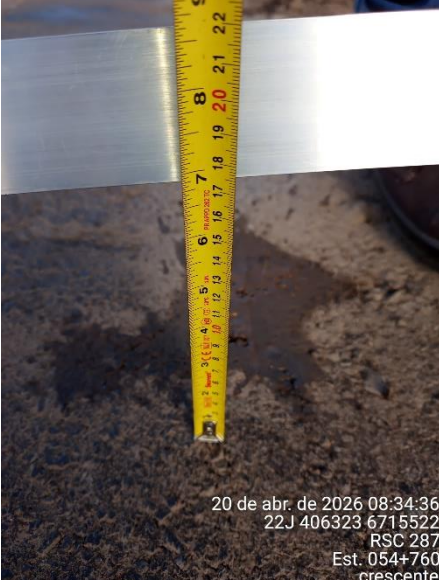
<p>20 de abr. de 2026 08:34:29 22J 406326 6715522 RSC 287 Est. 054+760 crescente</p>	<p>Abaulamento/ Depressão (Medição: 176mm)</p> <p>Item 3.1.1 do PER</p>	<p>054+760</p>	<p>Crescente</p>	<p>72 horas</p>

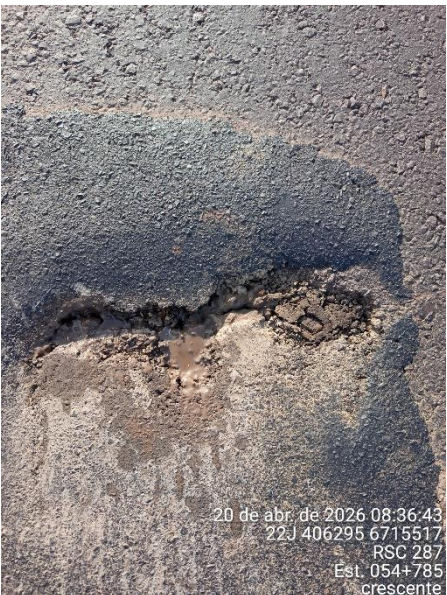
<p>20 de abr. de 2026 08:36:39 22J 406294 6715516 RSC 287 Est. 054+785 crescente</p>	<p>Panela Item 3.1.1 do PER</p>	<p>054+785 (defeito em local já reparado)</p>	<p>Crescente</p>	<p>24 horas</p>

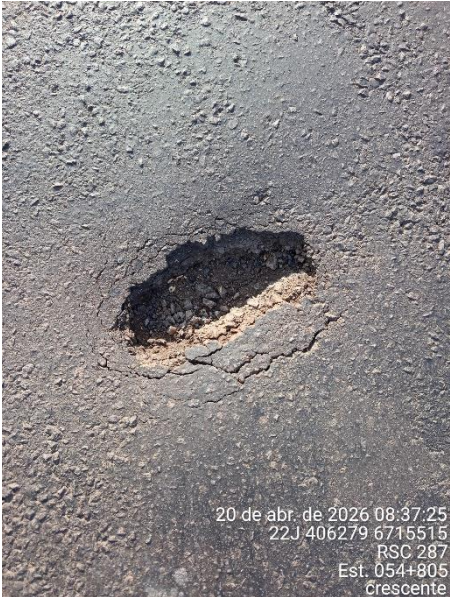
<p>20 de abr. de 2026 08:37:17 22J 406279 6715515 RSC 287 Est. 054+805 crescente</p>	<p>Panela Item 3.1.1 do PER</p>	<p>054+805 (defeito em local já reparado)</p>	<p>Crescente</p>	<p>24 horas</p>

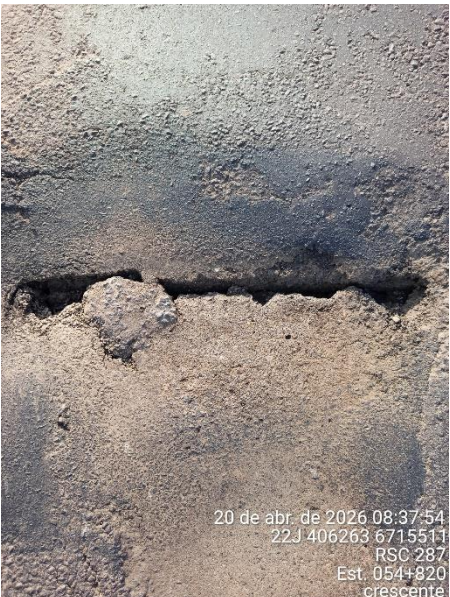
<p>5.</p>	 	  <p>20 de abr. de 2026 08:37:45 22J 406260 6715510 RSC 287 Est. 054+820 crescente</p>	<p>Panela Item 3.1.1 do PER</p>	<p>054+820 (defeito em local já reparado)</p>	<p>Crescente</p>	<p>24 horas</p>

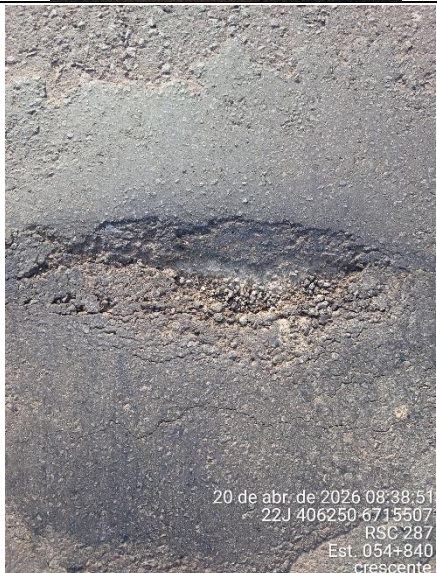
<p>Panela Item 3.1.1 do PER</p>	<p>054+840 (defeito em local já reparado)</p>	<p>Crescente</p>	<p>24 horas</p>

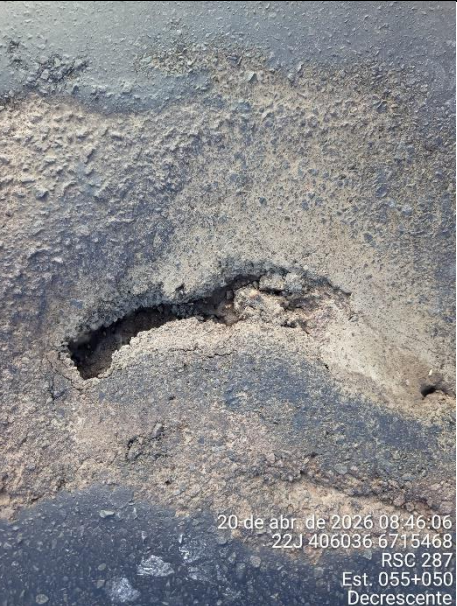
<p>20 de abr. de 2026 08:46:02 22J 406035 6715466 RSC 287 Est. 055+050 Decrescente</p>	<p>Panela Item 3.1.1 do PER</p>	<p>055+050 (defeito em local já reparado)</p>	<p>Decrescente</p>	<p>24 horas</p>

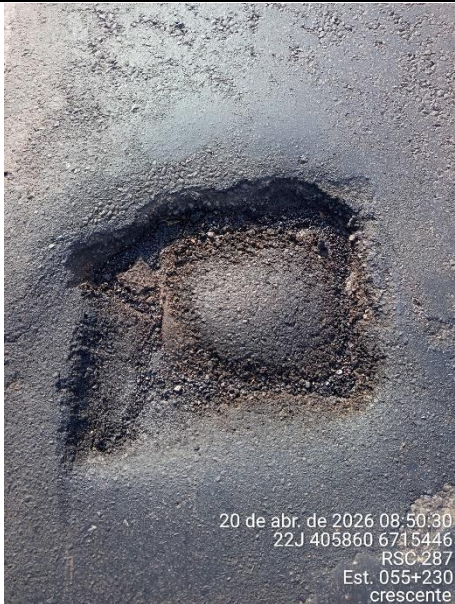
<p>20 de abr. de 2026 08:50:25 22J 405858 6715447 RSC 287 Est. 055+230 crescente</p>	<p>Panela Item 3.1.1 do PER</p>	<p>055+230 (defeito em local já reparado)</p>	<p>Crescente</p>	<p>24 horas</p>

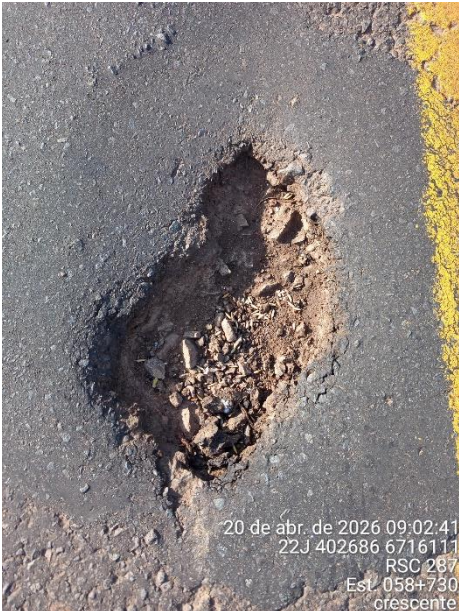
<p>Panela Item 3.1.1 do PER</p>	<p>058+730 (defeito em local já reparado)</p>	<p>Crescente</p>	<p>24 horas</p>

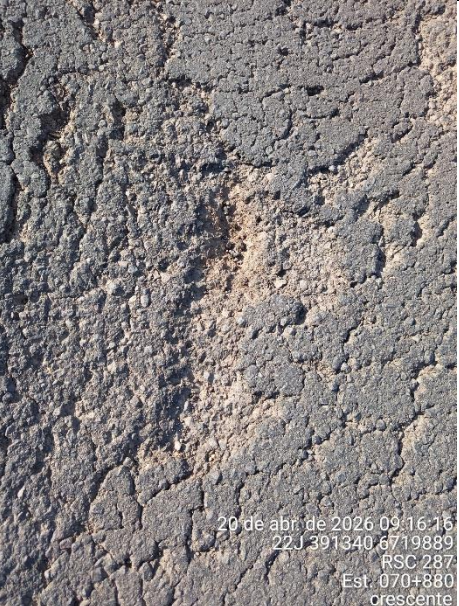
<p>20 de abr. de 2026 09:15:59 22J 391339 6719890 RSC 287 Est. 070+880 crescente</p>	<p>Trincas Interligadas de classe 3 Item 3.1.1 do PER</p>	<p>070+880 (defeito em local já reparado)</p>	<p>Crescente</p>	<p>72 horas</p>

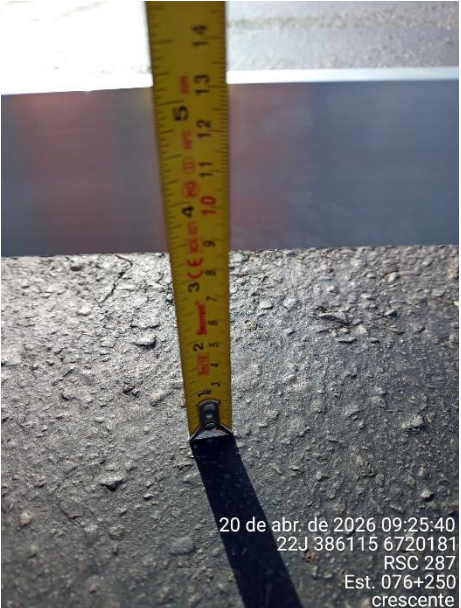
<p>20 de abr. de 2026 09:25:34 22J 386113 6720183 RSC 287 Est. 076+250 crescente</p>	<p>Abaulamento/ Depressão (Medição: 87mm) Item 3.1.1 do PER</p>	<p>076+250 (defeito em local já reparado)</p>	<p>Crescente</p>	<p>72 horas</p>

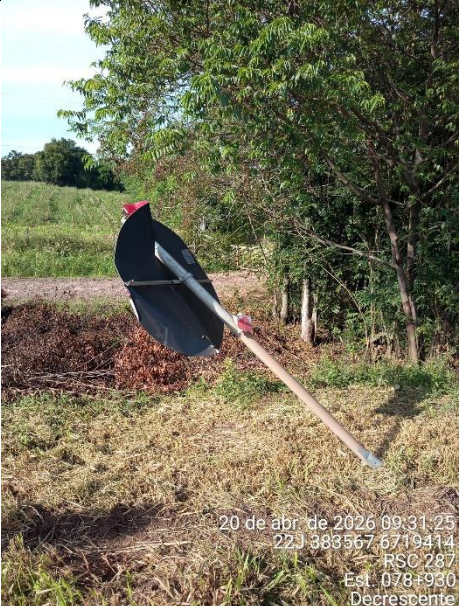
<p>20 de abr. de 2026 09:31:15 22J 383572 6719414 RSC 287 Est. 078+930 Decrescente</p>	<p>Sinalização Vertical Danificada Item 3.1.2 do PER</p>	<p>078+930</p>	<p>Decrescente</p>	<p>72 horas</p>

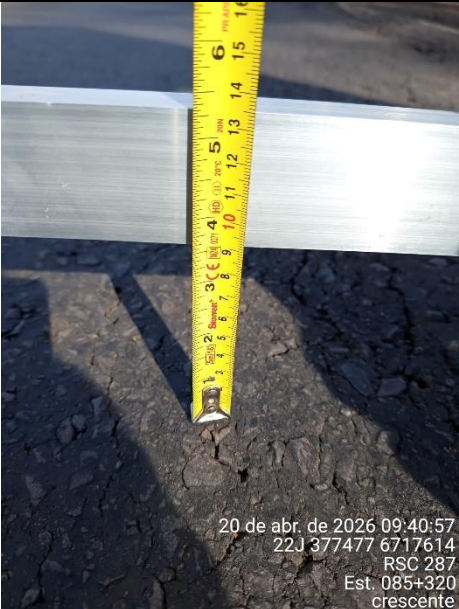
<p>20 de abr. de 2026 09:40:28 22J 377472 6717615 RSC 287 Est. 085+320 crescente</p>	<p>Abaulamento/ Depressão (Medição: 92mm) Item 3.1.1 do PER</p>	<p>085+320 (defeito em local já reparado)</p>	<p>Crescente</p>	<p>72 horas</p>

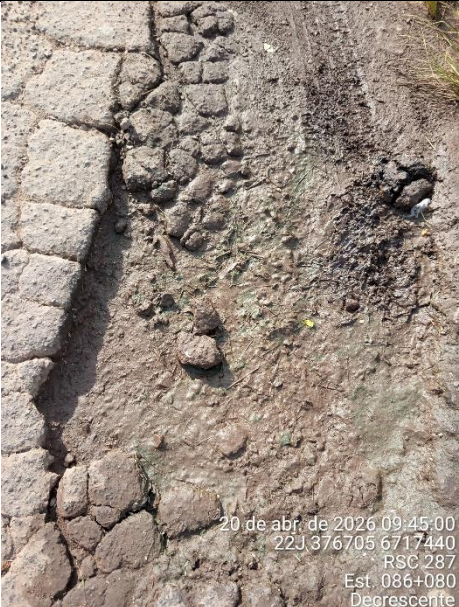
<p>20 de abr. de 2026 09:44:52 22J 376708 6717440 RSC 287 Est. 086+080 Decrescente</p>	<p>Panela Item 3.1.1 do PER</p>	<p>086+080 (Acostamento)</p>	<p>Decrescente</p>	<p>24 horas</p>

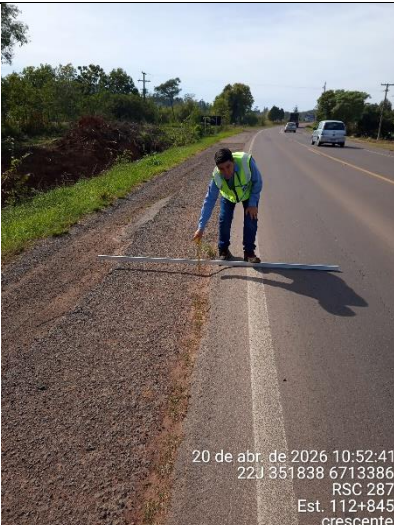
<p>20 de abr. de 2026 10:52:41 22J 351838 6713386 RSC 287 Est. 112+845 crescente</p>	<p>Desnível entre Pavimento e Acostamento (Medição: 109mm) Item 3.1.1 do PER</p>	<p>112+845 (Acostamento)</p>	<p>Crescente</p>	<p>72 horas</p>
		  <p>20 de abr. de 2026 10:52:53 22J 351840 6713384 RSC 287 Est. 112+845 crescente</p>

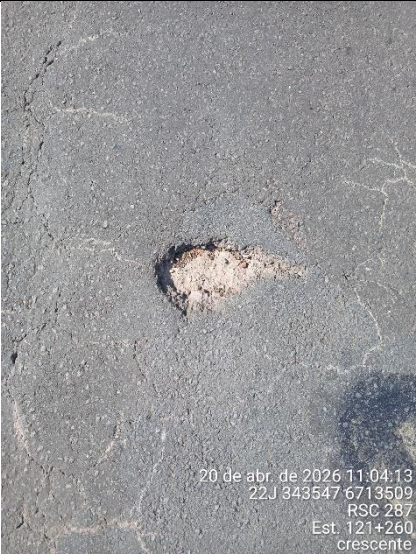
<p>Panela Item 3.1.1 do PER</p>	<p>121+260 (defeito em local já reparado)</p>	<p>Crescente</p>	<p>24 horas</p>

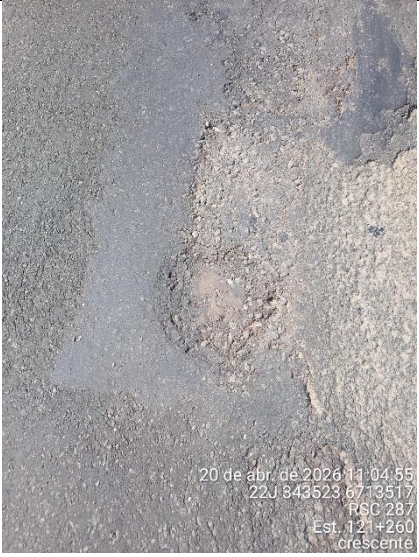
<p>20 de abr. de 2026 11:04:37 22J 343527 6713516 RSC 287 Est. 121+260 crescente</p>	<p>Panela Item 3.1.1 do PER</p>	<p>121+270 (defeito em local já reparado)</p>	<p>Crescente</p>	<p>24 horas</p>

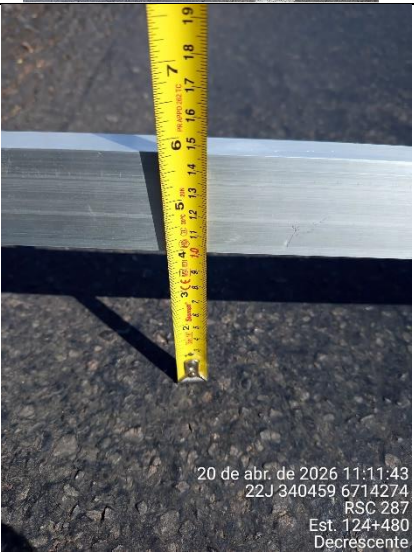
<p>20 de abr. de 2026 11:11:31 22J 340451 6714268 RSC 287 Est. 124+480 Decrescente</p>	<p>Abaulamento/ Depressão (Medição: 103mm) Item 3.1.1 do PER</p>	<p>124+480 (defeito em local já reparado)</p>	<p>Decrescente</p>	<p>72 horas</p>

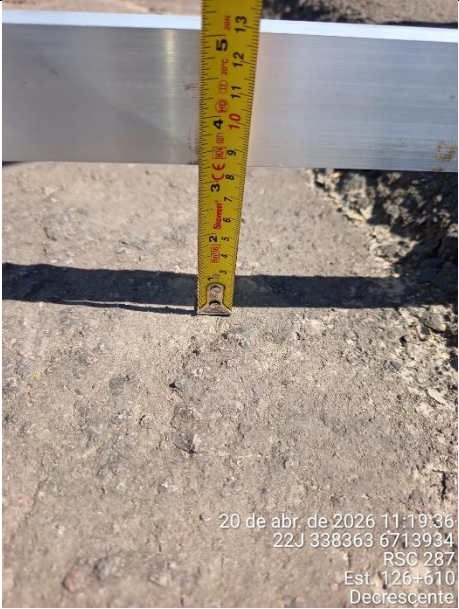
<p>20 de abr. de 2026 11:19:29 22J 338363 6713931 RSC 287 Est. 126+610 Decrescente</p>	<p>Desnível entre Pavimento e Acostamento (Medição: 85mm) Item 3.1.1 do PER</p>	<p>126+610 (Acostamento)</p>	<p>Decrescente</p>	<p>72 horas</p>

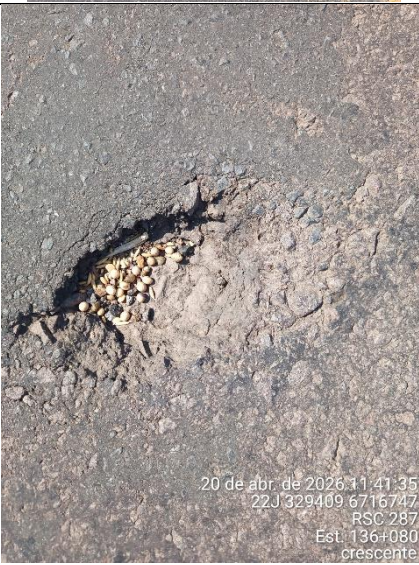
<p>Panela Item 3.1.1 do PER</p>	<p>136+080</p>	<p>Crescente</p>	<p>24 horas</p>

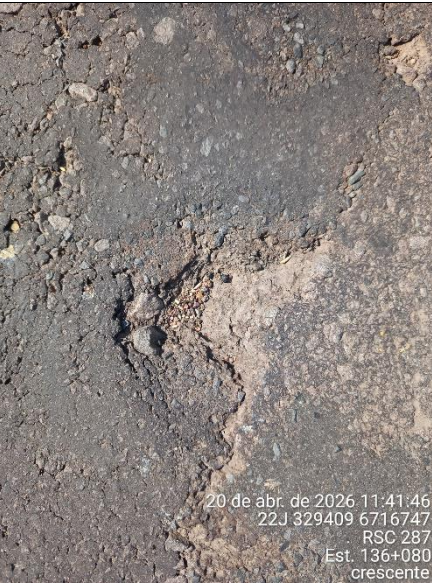
<p>20 de abr. de 2026 11:41:37 22J 329409 6716747 RSC 287 Est. 136+080 crescente</p>	<p>Panela Item 3.1.1 do PER</p>	<p>136+090 (defeito em local já reparado)</p>	<p>Crescente</p>	<p>24 horas</p>

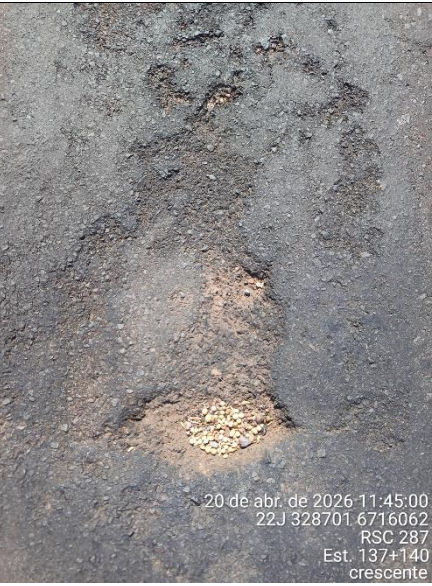
<p>20 de abr. de 2026 11:44:54 22J 328705 6716061 RSC 287 Est. 137+140 crescente</p>	<p>Panela Item 3.1.1 do PER</p>	<p>137+140 (defeito em local já reparado)</p>	<p>Crescente</p>	<p>24 horas</p>

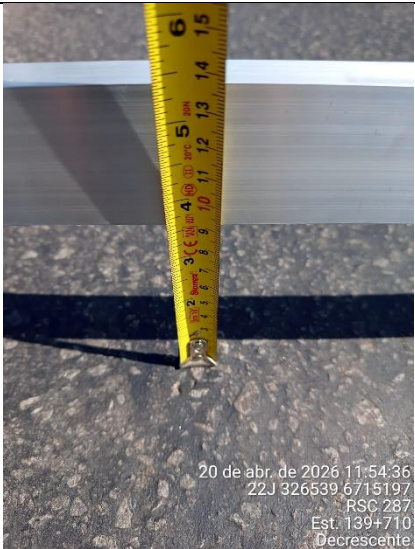
<p>20 de abr. de 2026 11:54:25 22J 326538 6715194 RSC 287 Est. 139+710 Decrescente</p>	<p>Abaulamento/ Depressão (Medição: 94mm) Item 3.1.1 do PER</p>	<p>139+710 (defeito em local já reparado)</p>	<p>Decrescente</p>	<p>72 horas</p>

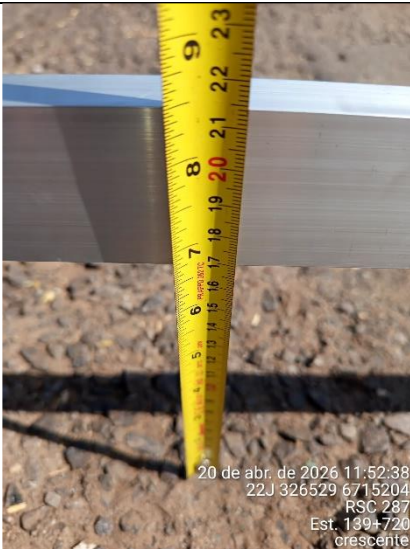
<p>20 de abr. de 2026 11:51:52 22J 326524 6715201 RSC 287 Est. 139+720 crescente</p>	<p>Desnível entre Pavimento e Acostamento</p> <p>(Medição: 170mm)</p> <p>Item 3.1.1 do PER</p>	<p>139+720</p> <p>(Acostamento)</p>	<p>Crescente</p>	<p>72 horas</p>

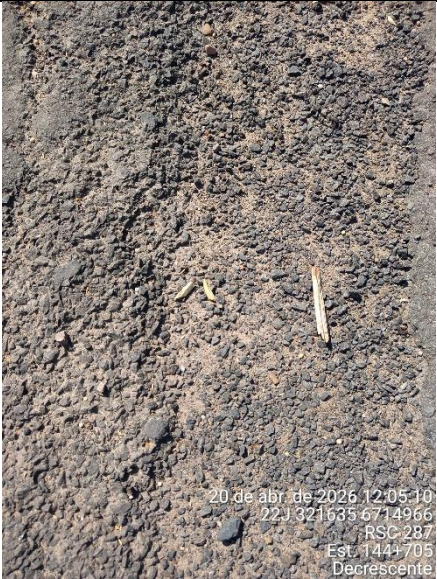
<p>20 de abr. de 2026 12:05:03 22J 321634 6714963 RSC 287 Est. 144+705 Decrescente</p>	<p>Panelas Item 3.1.1 do PER</p>	<p>144+705 (Acostamento)</p>	<p>Decrescente</p>	<p>24 horas</p>

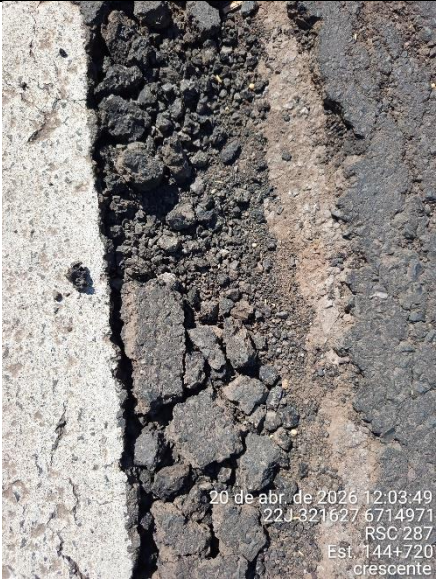
<p>20 de abr. de 2026 12:03:42 22J 321624 6714968 RSC 287 Est. 144+720 crescente</p>	<p>Panela Item 3.1.1 do PER</p>	<p>144+720 (defeito em local já reparado)</p>	<p>Crescente</p>	<p>24 horas</p>

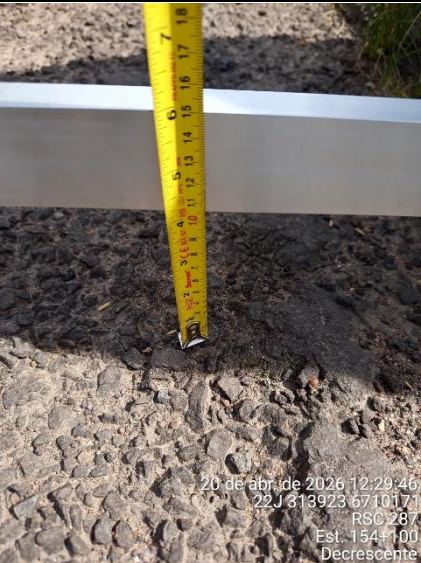
<p>Desnível entre Pavimento e Acostamento (Medição: 106mm) Item 3.1.1 do PER</p>	<p>154+100 (Acostamento)</p>	<p>Decrescente</p>	<p>72 horas</p>

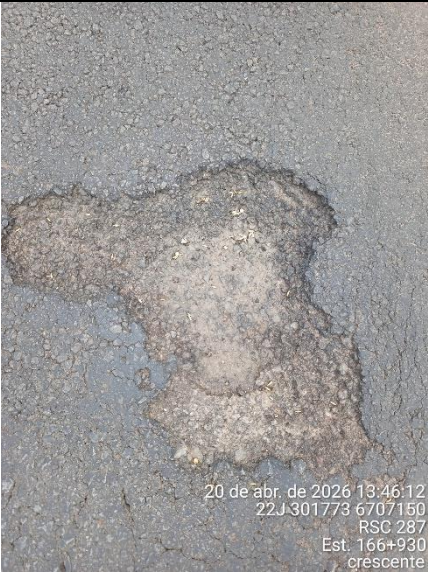
<p>20 de abr. de 2026 13:46:07 22J 301774 6707150 RSC 287 Est. 166+930 crescente</p>	<p>Panela Item 3.1.1 do PER</p>	<p>166+930 (defeito em local já reparado)</p>	<p>Crescente</p>	<p>24 horas</p>

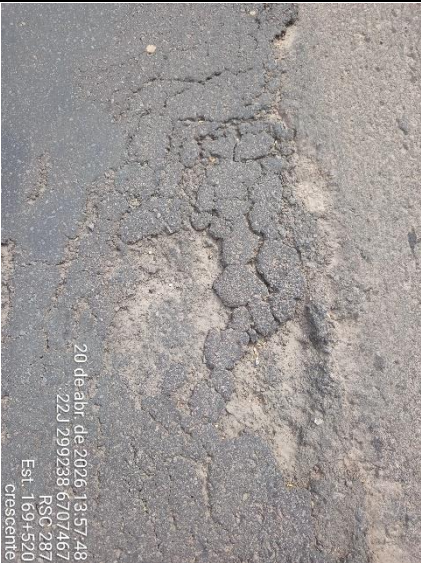
<p>20 de abr. de 2026 13:57:31 22J 299235 6707468 RSC 287 Est. 169+520 crescente</p>	<p>Panela Item 3.1.1 do PER</p>	<p>169+520 (defeito em local já reparado)</p>	<p>Crescente</p>	<p>24 horas</p>

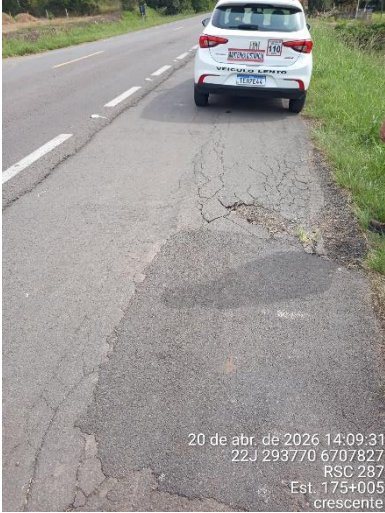
<p>20 de abr. de 2026 14:09:31 22J 293770 6707827 RSC 287 Est. 175+005 crescente</p>	<p>Panela Item 3.1.1 do PER</p>	<p>175+005 (Acostamento)</p>	<p>Crescente</p>	<p>24 horas</p>
  <p>20 de abr. de 2026 14:09:36 22J 293770 6707826 RSC 287 Est. 175+005 crescente</p>

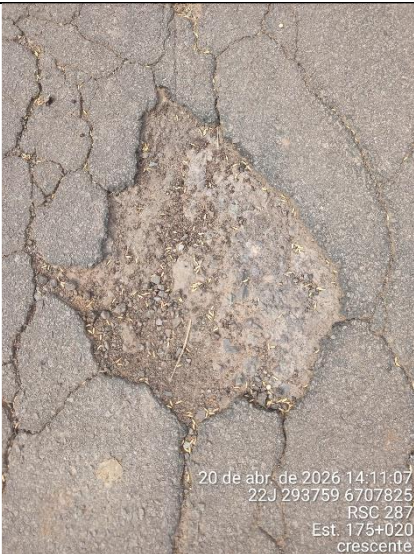
<p>20 de abr. de 2026 14:11:02 22J 293757 6707825 RSC 287 Est. 175+020 crescente</p>	<p>Panela Item 3.1.1 do PER</p>	<p>175+020 (Acostamento)</p>	<p>Crescente</p>	<p>24 horas</p>

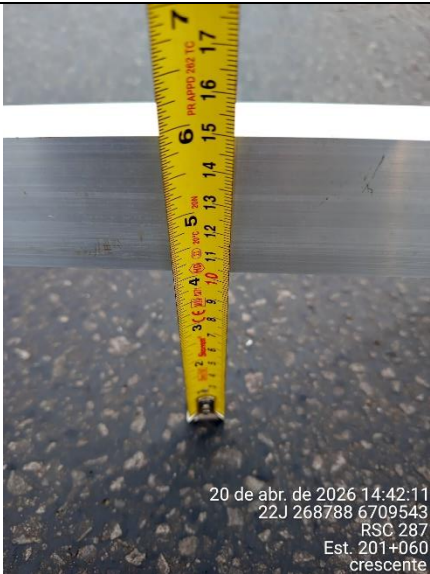
<p>20 de abr. de 2026 14:42:03 22J 268791 6709544 RSC 287 Est. 201+060 crescente</p>	<p>Abaulamento/ Depressão (Medição: 105mm) Item 3.1.1 do PER</p>	<p>201+060 (defeito em local já reparado)</p>	<p>Crescente</p>	<p>72 horas</p>

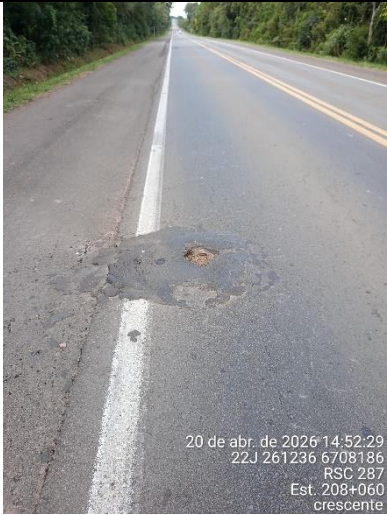
<p>20 de abr. de 2026 14:52:29 22J 261236 6708186 RSC 287 Est. 208+060 crescente</p>	<p>Panela Item 3.1.1 do PER</p>	<p>208+060 (defeito em local já reparado)</p>	<p>Crescente</p>	<p>24 horas</p>
		  <p>20 de abr. de 2026 14:52:35 22J 261238 6708189 RSC 287 Est. 208+060 crescente</p>

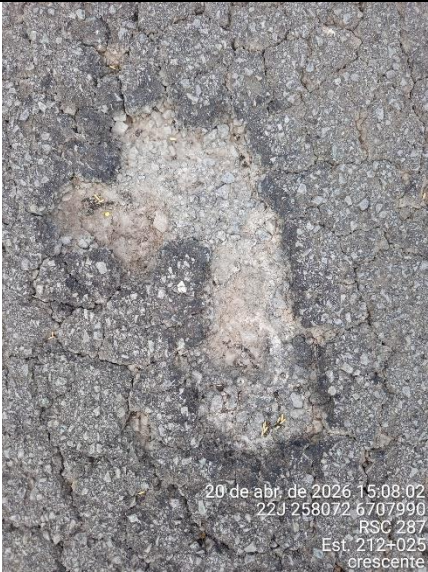
<p>20 de abr. de 2026 15:07:56 22J 258071 6707991 RSC 287 Est. 212+025 crescente</p>	<p>Panela Item 3.1.1 do PER</p>	<p>212+025</p>	<p>Crescente</p>	<p>24 horas</p>

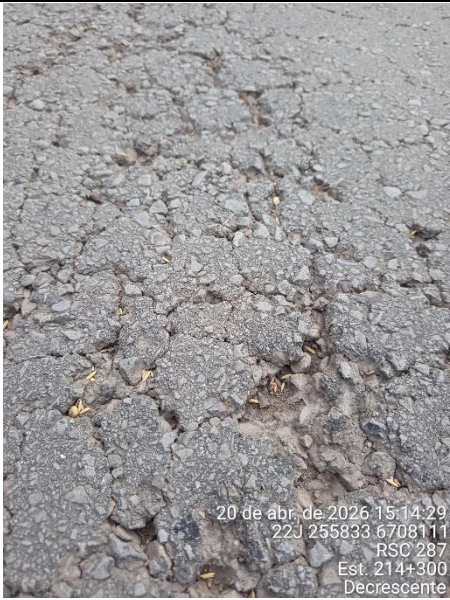
<p>20 de abr. de 2026 15:14:24 22J:255834 6708111 RSC 287 Est. 214+300 Decrescente</p>	<p>Trincas Interligadas de classe 3</p> <p>Item 3.1.1 do PER</p>	<p>214+310</p>	<p>Decrescente</p>	<p>72 horas</p>
