Subsecretaria de Projetos para Reconstrução
Departamento de Fiscalização de Concessões Rodoviárias

RELATÓRIO DE VISTORIA

Identificação: DFCR-RSM-RV-045-2026;

Assunto: vistoria técnica em campo;

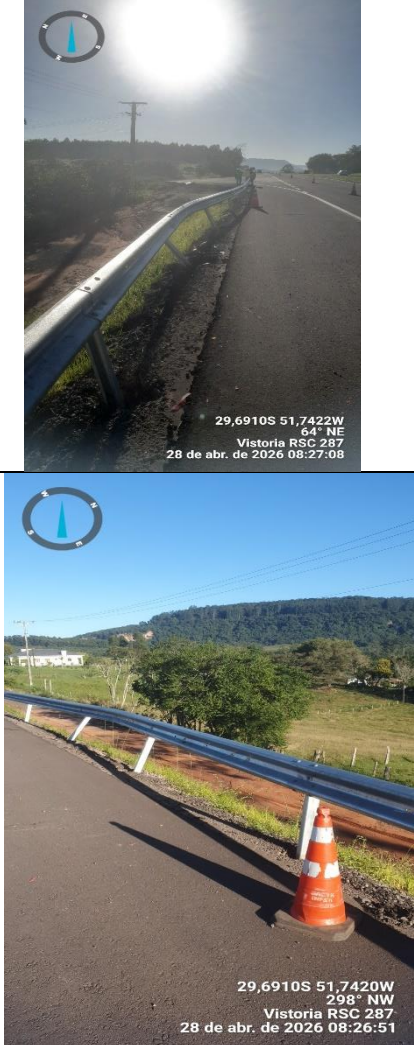
<p>Defensa Metálica Danificada</p> <p>Item 3.1.2 do PER</p>	<p>030+710</p> <p>(trecho de obra em fase de recebimento provisório)</p>	<p>Crescente</p>	<p>72 horas</p>

66. A SERG/SPR/DFCR registra que no ID 01 observa-se deformação e danos na defesa metálica implantada na lateral da via, situação que compromete sua função primordial de contenção e redirecionamento de veículos em situações de impacto. Ressalta-se que os dispositivos de proteção e segurança devem permanecer em condições adequadas de conservação e operação, garantindo desempenho compatível com sua finalidade e preservando a segurança dos usuários da rodovia.

68. Contudo, a justificativa apresentada pela Concessionária não afasta a caracterização das não conformidades apontadas nos IDs 01 e 04. Ainda que os danos possam decorrer de ação de terceiros, o Contrato de Concessão e seu Anexo 02 (PER) estabelecem a obrigação contínua da Concessionária quanto à conservação, inspeção, monitoramento e manutenção dos elementos de sinalização e dispositivos de proteção e segurança ao longo da rodovia.

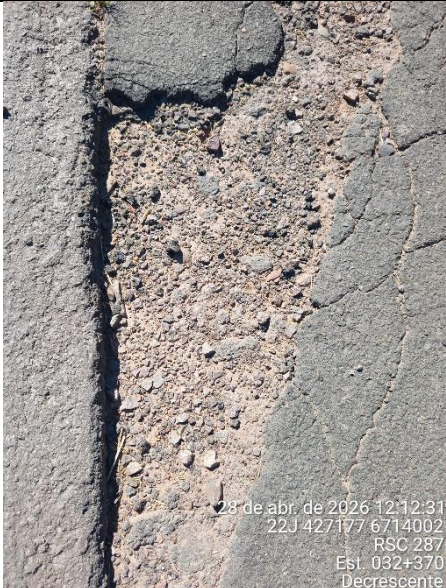
<p>28 de abr. de 2026 12:12:25 22J 427176 6713999 RSC 287 Est. 032+370 Decrescente</p>	<p>Panela Item 3.1.1 do PER</p>	<p>032+370 (trecho de obra em fase de recebimento provisório) (Acostamento)</p>	<p>Decrescente</p>	<p>24 horas</p>

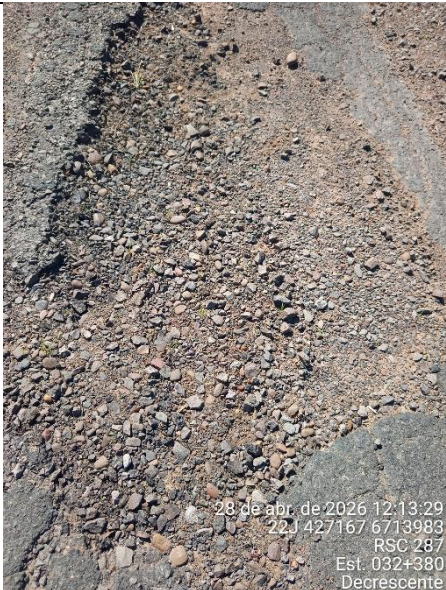
<p>28 de abr. de 2026 12:13:22 22J 427167 6713982 RSC 287 Est. 032+380 Decrescente</p>	<p>Panelas Item 3.1.1 do PER</p>	<p>032+380 (trecho de obra em fase de recebimento provisório) (Acostamento)</p>	<p>Decrescente</p>	<p>24 horas</p>

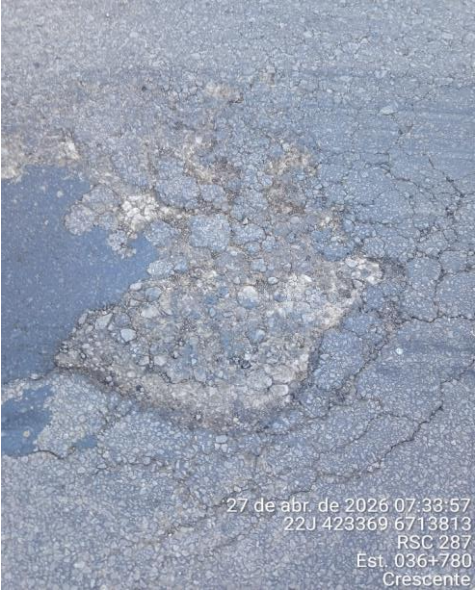
<p>27 de abr. de 2026 07:33:44 22J 423373 6713807 RSC 287 Est. 036+780 Crescente</p>	<p>Panela Item 3.1.1 do PER</p>	<p>036+780 (Interseção) (defeito em local já reparado)</p>	<p>Crescente</p>	<p>24 horas</p>

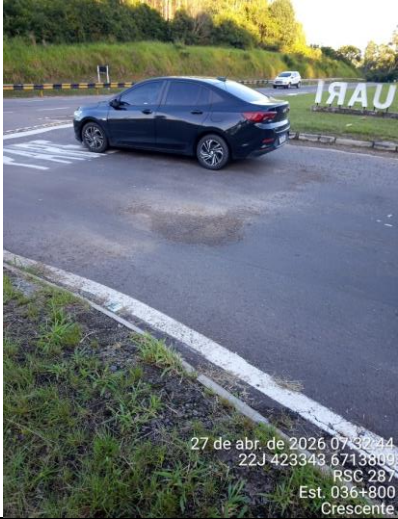
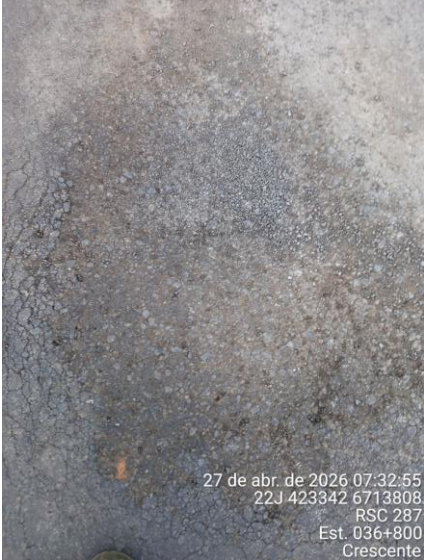
<p>6.</p>

<p>27 de abr. de 2026 07:32:44 22J 423343 6713859 RSC 287 Est. 036+800 Crescente</p>	<p>Panela Item 3.1.1 do PER</p>	<p>036+800 (Interseção)</p>	<p>Crescente</p>	<p>24 horas</p>

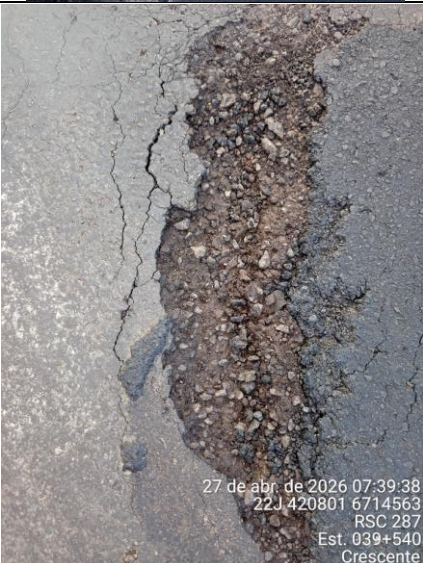
<p>27 de abr. de 2026 07:39:32 22J 420803 6714560 RSC 287 Est. 039+540 Crescente</p>	<p>Panela Item 3.1.1 do PER</p>	<p>039+540 (defeito em local já reparado)</p>	<p>Crescente</p>	<p>24 horas</p>

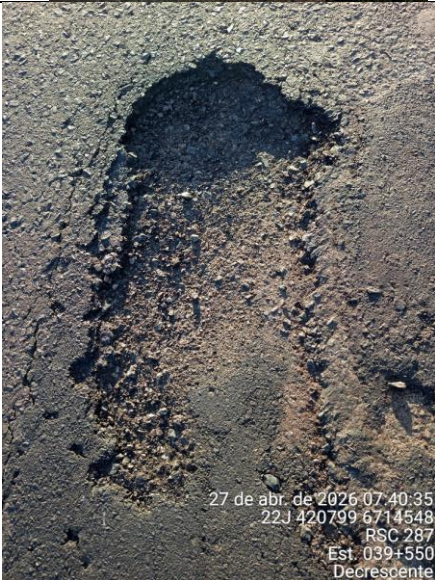
<p>27 de abr. de 2026 07:40:28 22J 420799 6714548 RSC 287 Est. 039+550 Decrescente</p>	<p>Panela Item 3.1.1 do PER</p>	<p>039+550 (defeito em local já reparado)</p>	<p>Decrescente</p>	<p>24 horas</p>

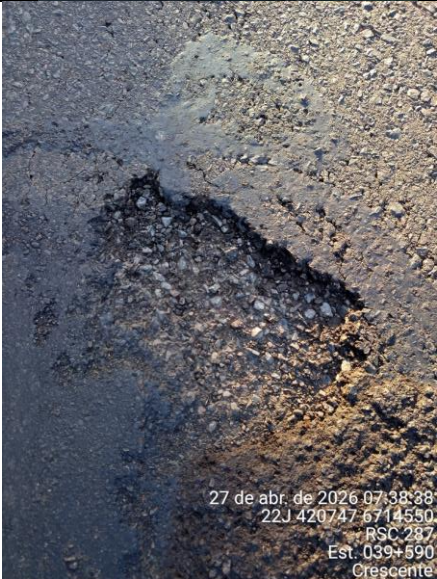
<p>27 de abr. de 2026 07:38:33 22J 420747 6714550 RSC 287 Est. 039+590 Crescente</p>	<p>Panela Item 3.1.1 do PER</p>	<p>039+590 (defeito em local já reparado)</p>	<p>Crescente</p>	<p>24 horas</p>

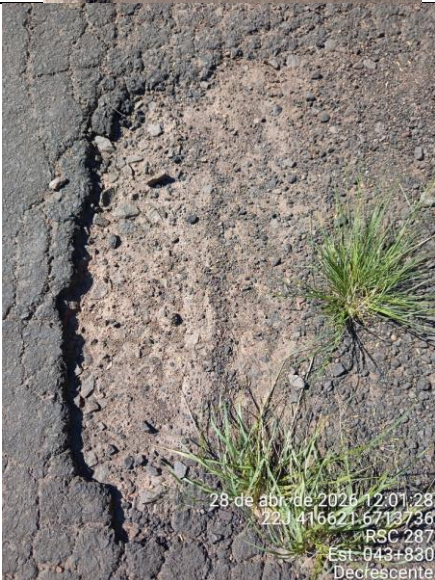
<p>28 de abr. de 2026 12:01:20 22J 416613 6713736 RSC 287 Est. 043+830 Decrescente</p>	<p>Panela Item 3.1.1 do PER</p>	<p>043+830 (Acostamento)</p>	<p>Decrescente</p>	<p>24 horas</p>

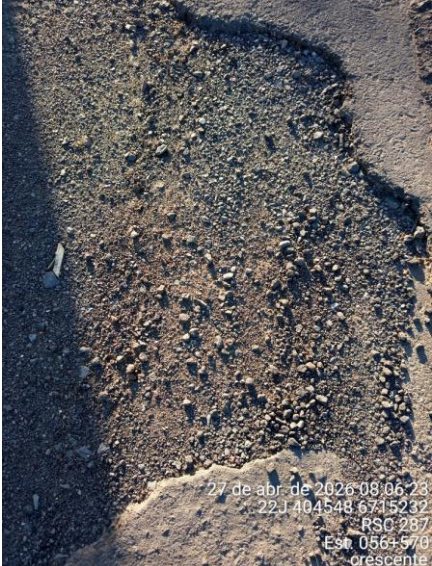
<p>27 de abr. de 2026 08:06:15 22.J 404544 6715230 RSC 287 Est. 056+570 crescente</p>	<p>Panela Item 3.1.1 do PER</p>	<p>056+570 (Acostamento)</p>	<p>Crescente</p>	<p>24 horas</p>

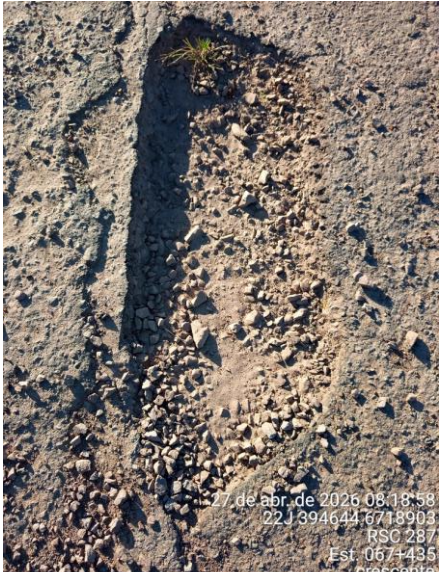
<p>27 de abr. de 2026 08:18:50 22J 394644 6718903 RSC 287 Est. 067+435 crescente</p>	<p>Panelas Item 3.1.1 do PER</p>	<p>067+435 (Acostamento)</p>	<p>Crescente</p>	<p>24 horas</p>

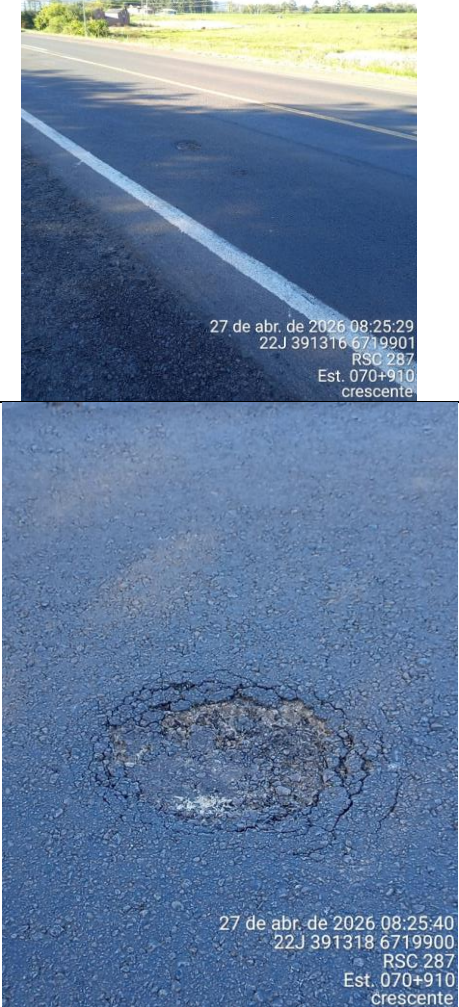
<p>20.</p>

<p>Panela Item 3.1.1 do PER</p>	<p>070+910 (defeito em local já reparado)</p>	<p>Crescente</p>	<p>24 horas</p>
------------	--	---	-------------------------------------	---	------------------	-----------------

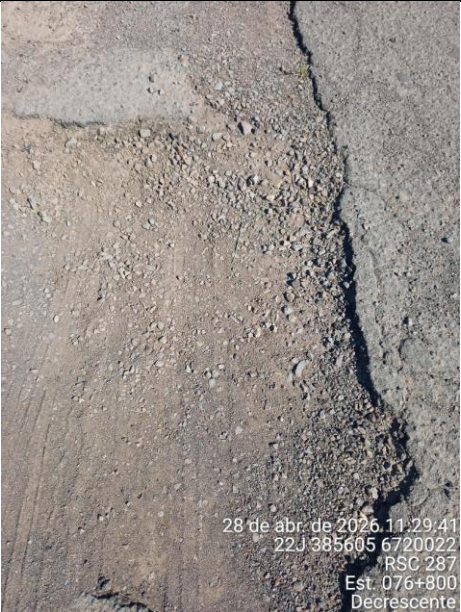
<p>28 de abr. de 2026 11:29:36 22J 385606 6720021 RSC 287 Est. 076+800 Decrescente</p>	<p>Panela Item 3.1.1 do PER</p>	<p>076+800 (Acostamento)</p>	<p>Decrescente</p>	<p>24 horas</p>

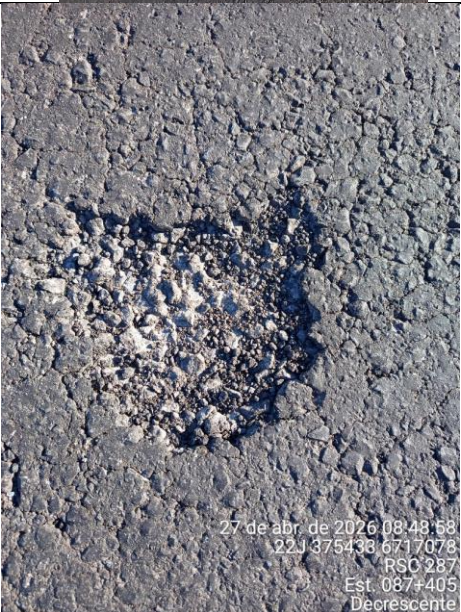
<p>27 de abr. de 2026 08:48:53 22J 375434 6717078 RSC 287 Est. 087+405 Decrescente</p>	<p>Panela Item 3.1.1 do PER</p>	<p>087+405 (Desvio)</p>	<p>Decrescente</p>	<p>24 horas</p>

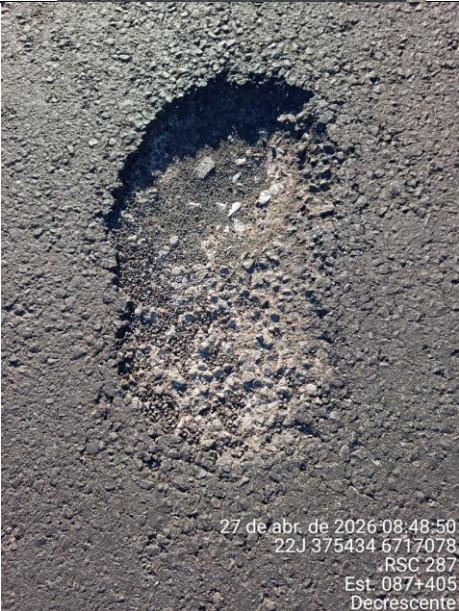
<p>27 de abr. de 2026 08:48:47 22J 375432 6717076 RSC 287 Est. 087+405 Decrescente</p>	<p>Panela Item 3.1.1 do PER</p>	<p>087+405 (Desvio)</p>	<p>Decrescente</p>	<p>24 horas</p>

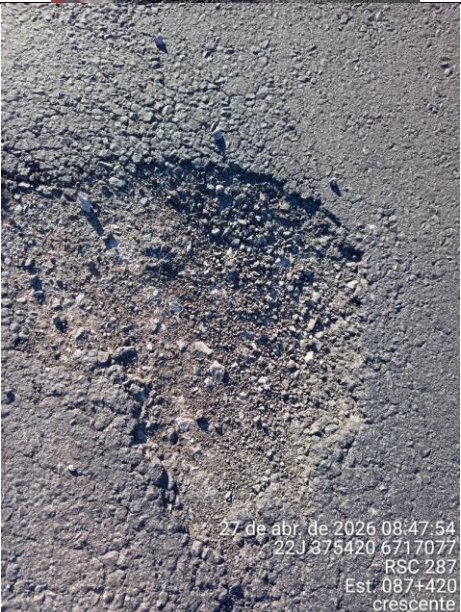
<p>27 de abr. de 2026 08:47:50 22J 375419 6717077 RSC 287 Est. 087+420 crescente</p>	<p>Panelas Item 3.1.1 do PER</p>	<p>087+420 (defeito em local já reparado) (Desvio)</p>	<p>Crescente</p>	<p>24 horas</p>

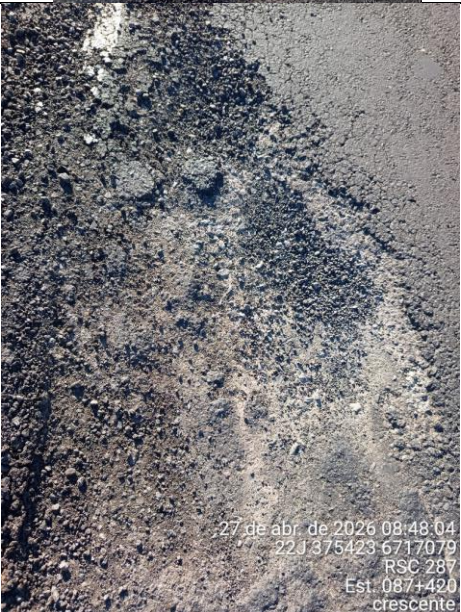
<p>Panelas Item 3.1.1 do PER</p>	<p>087+425 (defeito em local já reparado) (Desvio)</p>	<p>Crescente</p>	<p>24 horas</p>

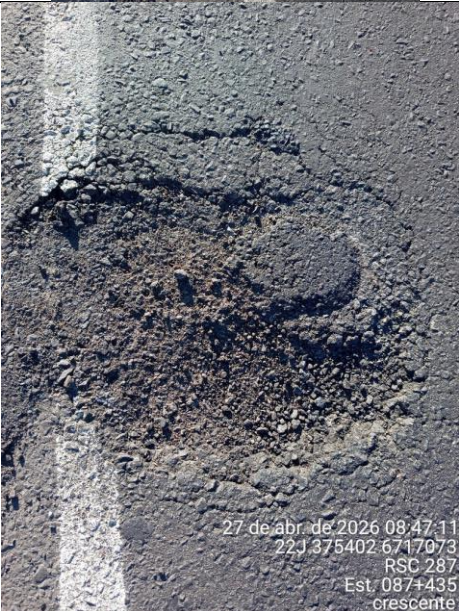
<p>32.</p>

<p>27 de abr. de 2026 08:47:06 22J.375399.6717072 RSC 287 Est. 087+435 crescente</p>	<p>Panela Item 3.1.1 do PER</p>	<p>087+435 (defeito em local já reparado) (Desvio)</p>	<p>Crescente</p>	<p>24 horas</p>

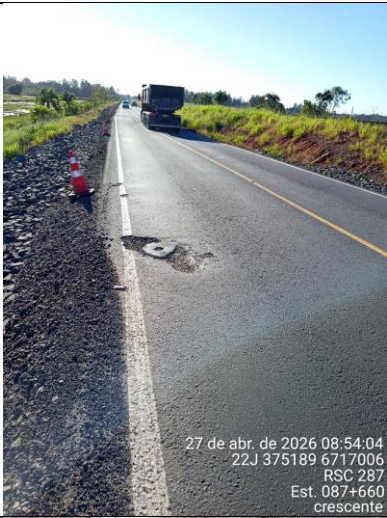
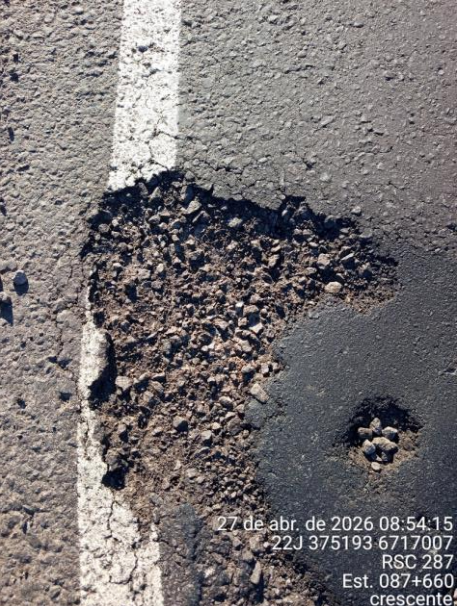
<p>34.</p>

<p>27 de abr. de 2026 08:54:04 22J 375189 6717006 RSC 287 Est. 087+660 crescente</p>	<p>Panela Item 3.1.1 do PER</p>	<p>087+660 (defeito em local já reparado) (Desvio)</p>	<p>Crescente</p>	<p>24 horas</p>

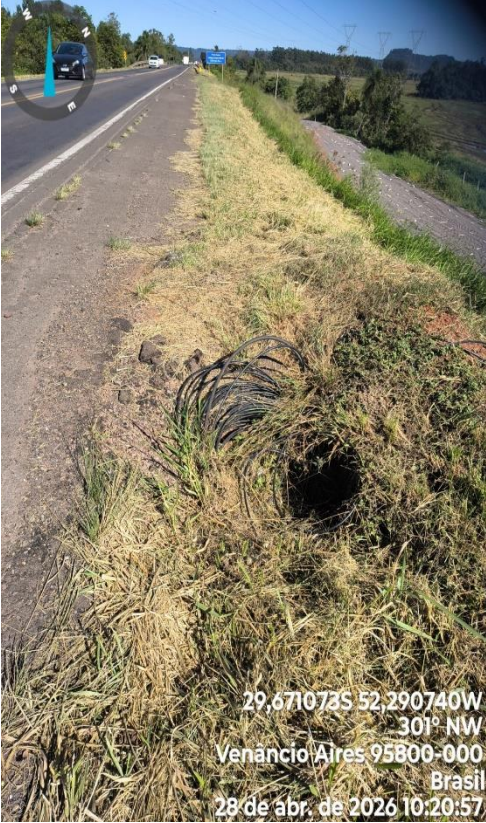
<p>35.</p>

<p>29,671073S 52,290740W 301° NW Venancio Aires 95800-000 Brasil 28 de abr. de 2026 10:20:57</p>	<p>Entulhos e lixo sobre a faixa de domínio</p> <p>Item 3.1.6 do PER</p>	<p>087+760</p>	<p>Crescente</p>	<p>72 horas</p>
------------	---	--	--	----------------	------------------	-----------------

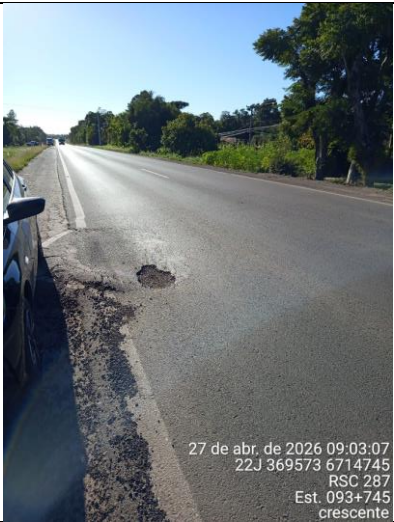
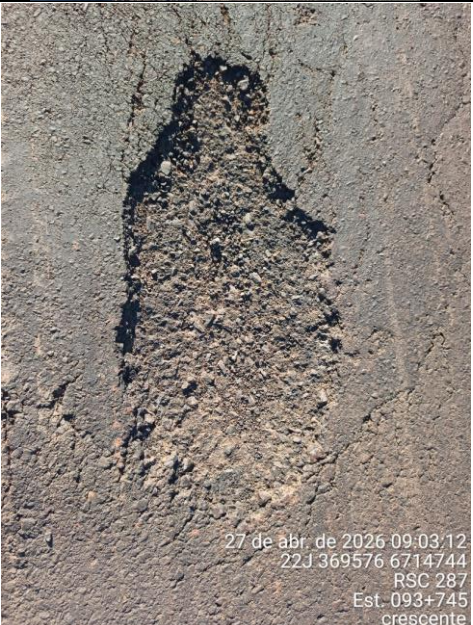
<p>36.</p>

<p>Panela Item 3.1.1 do PER</p>	<p>093+745 (defeito em local já reparado)</p>	<p>Crescente</p>	<p>24 horas</p>

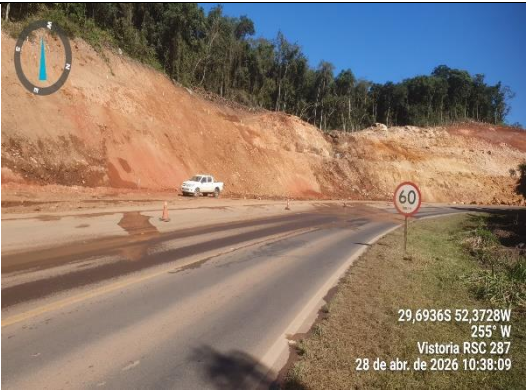
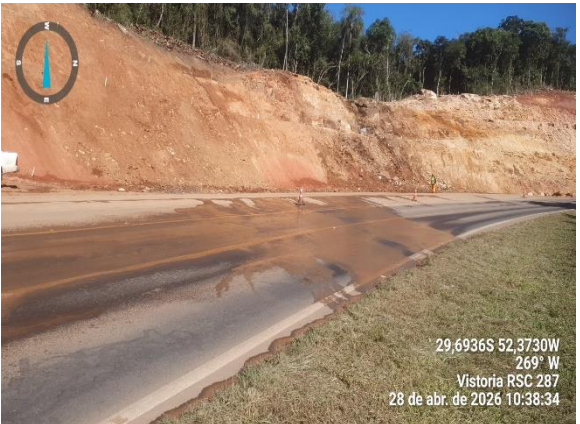
<p>37.</p>

<p>Empoçamento de Água sobre Faixas de Rodagem</p> <p>Item 3.1.4 do PER</p>	<p>096+420</p>	<p>Crescente</p>	<p>72 horas</p>

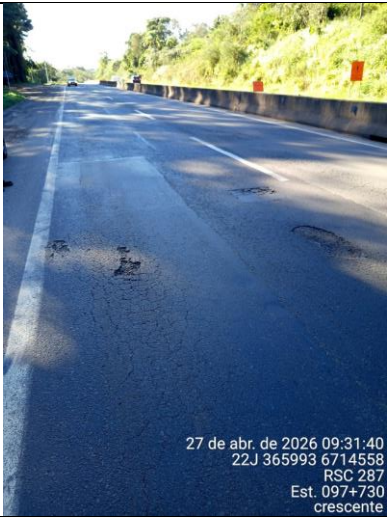
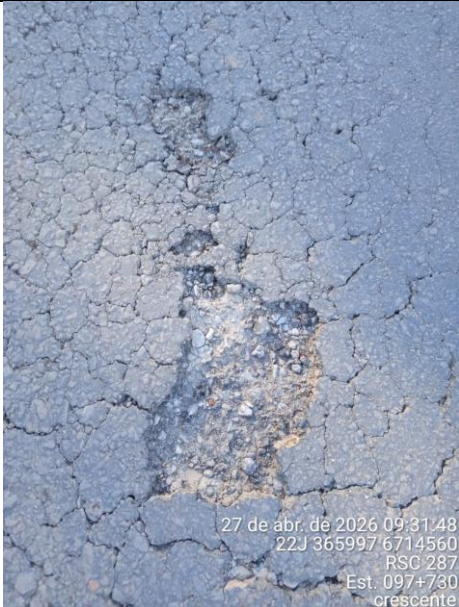
<p>39.</p>

<p>27 de abr. de 2026 09:31:40 22J 365993 6714558 RSC 287 Est. 097+730 crescente</p>	<p>Panelas Item 3.1.1 do PER</p>	<p>097+730 (defeito em local já reparado)</p>	<p>Crescente</p>	<p>24 horas</p>

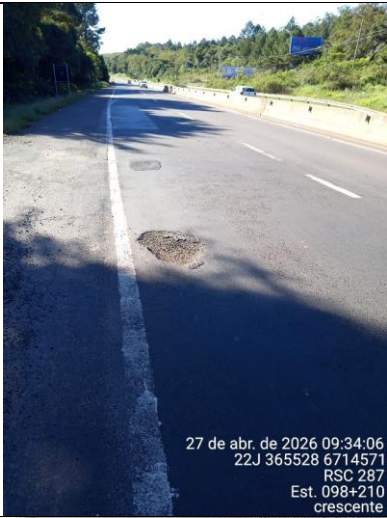
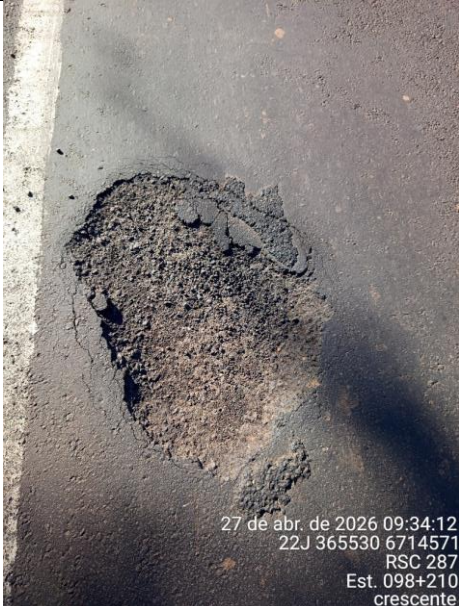
<p>40.</p>

<p>27 de abr. de 2026 09:34:06 22J 365528 6714571 RSC 287 Est. 098+210 crescente</p>	<p>Panela Item 3.1.1 do PER</p>	<p>098+210 (defeito em local já reparado)</p>	<p>Crescente</p>	<p>24 horas</p>

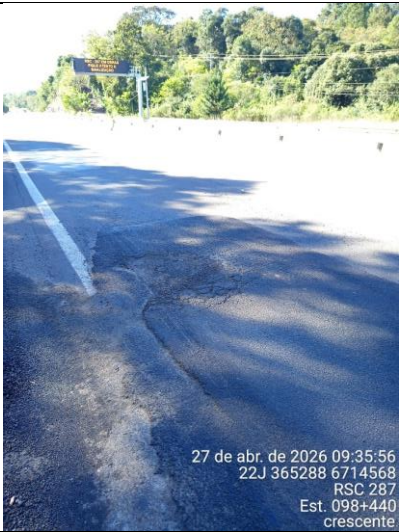
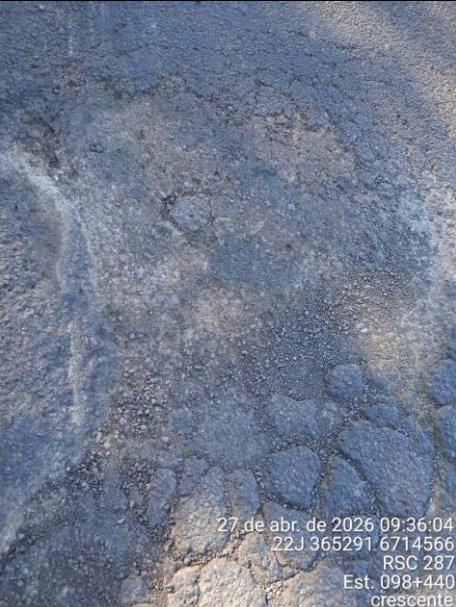
<p>41.</p>

<p>27 de abr. de 2026 09:35:56 22J 365288 6714568 RSC 287 Est. 098+440 crescente</p>	<p>Panela Item 3.1.1 do PER</p>	<p>098+440 (defeito em local já reparado)</p>	<p>Crescente</p>	<p>24 horas</p>

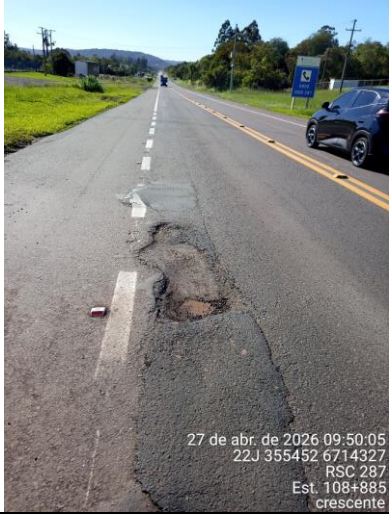
<p>43.</p>

<p>27 de abr. de 2026 09:50:05 22J 355452 6714327 RSC 287 Est. 108+885 crescente</p>	<p>Panelas Item 3.1.1 do PER</p>	<p>108+885 (defeito em local já reparado)</p>	<p>Crescente</p>	<p>24 horas</p>
		  <p>27 de abr. de 2026 09:50:09 22J 355458 6714327 RSC 287 Est. 108+885 crescente</p>

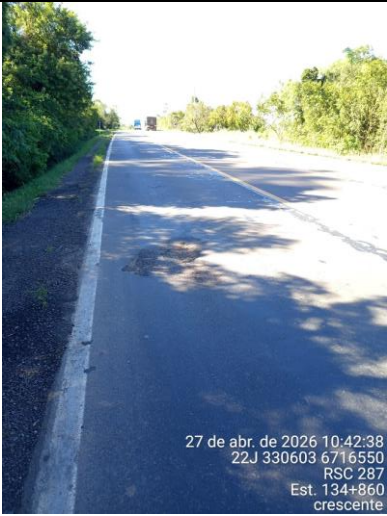
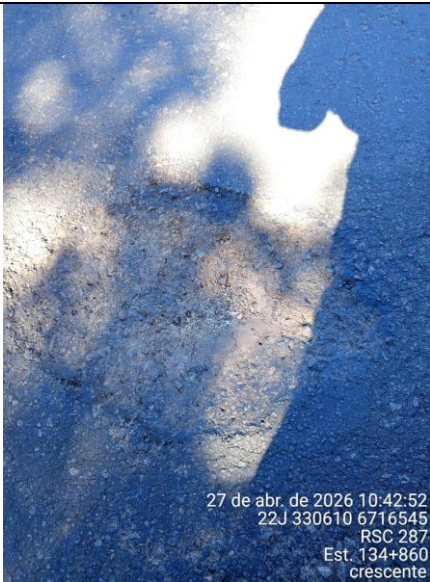
<p>Panela Item 3.1.1 do PER</p>	<p>134+860 (defeito em local já reparado)</p>	<p>Crescente</p>	<p>24 horas</p>

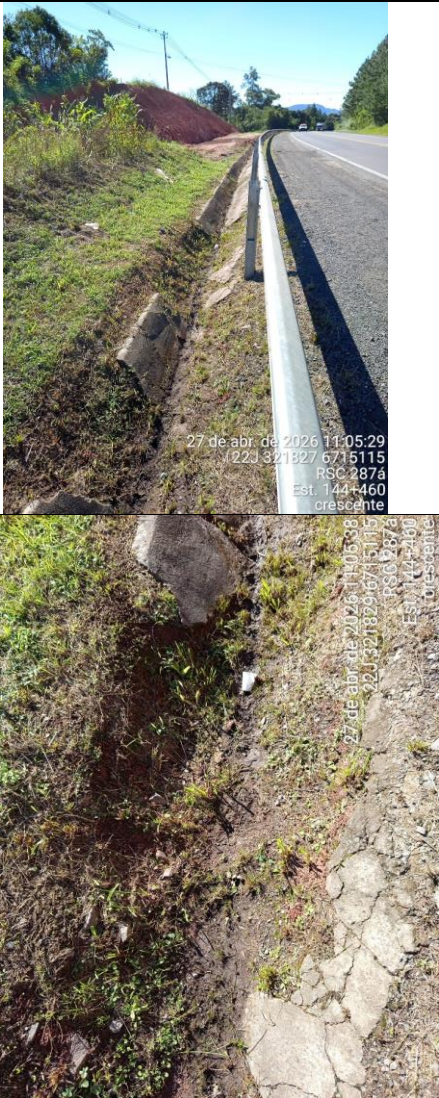
<p>Dispositivo de Drenagem Danificado</p> <p>Item 3.1.4 do PER</p>	<p>144+460</p>	<p>Crescente</p>	<p>72 horas</p>
------------	--	---	--	----------------	------------------	-----------------

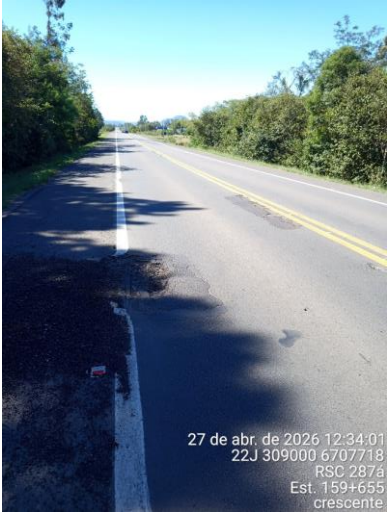
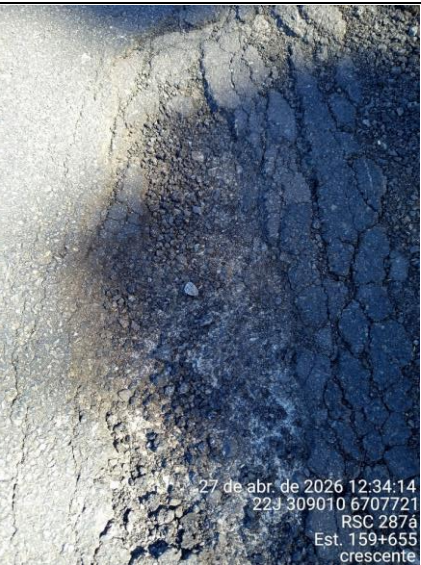
<p>27 de abr. de 2026 12:34:01 22J 309000 6707718 RSC 287á Est. 159+655 crescente</p>	<p>Panela Item 3.1.1 do PER</p>	<p>159+655 (defeito em local já reparado)</p>	<p>Crescente</p>	<p>24 horas</p>

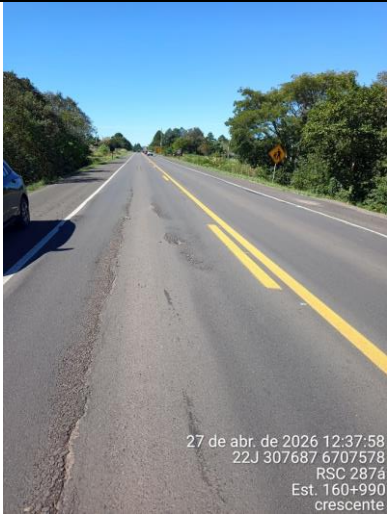
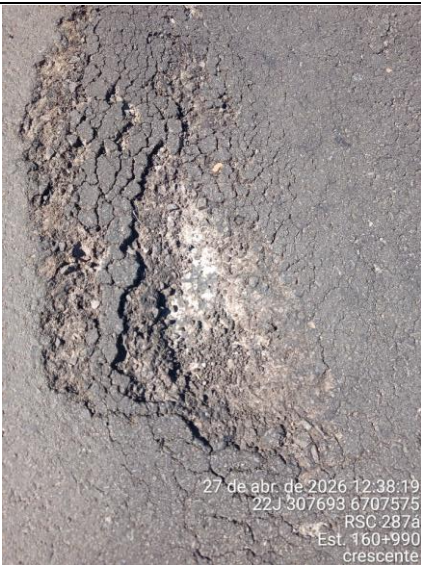
<p>27 de abr. de 2026 12:37:58 22J 307687 6707578 RSC 287á Est. 160+990 crescente</p>	<p>Panela Item 3.1.1 do PER</p>	<p>160+990 (defeito em local já reparado)</p>	<p>Crescente</p>	<p>24 horas</p>

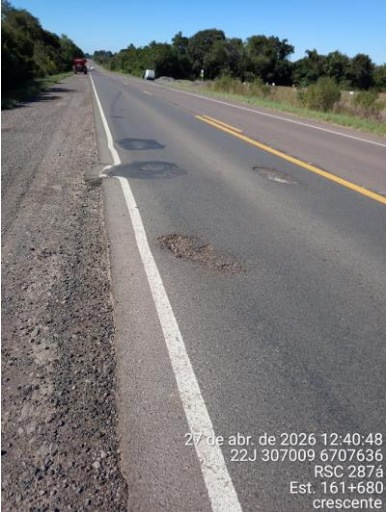
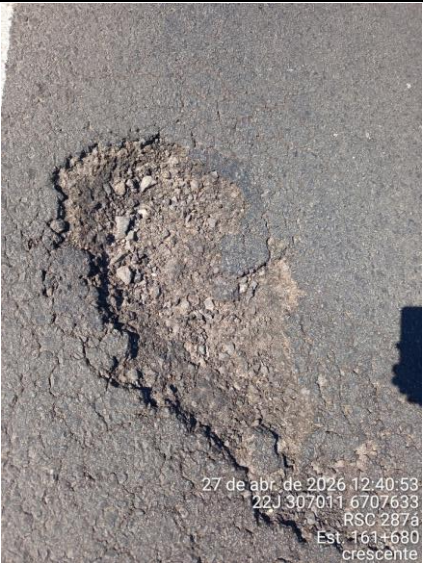
<p>27 de abr. de 2026 12:40:48 22J 307009 6707636 RSC 287á Est. 161+680 crescente</p>	<p>Panelas Item 3.1.1 do PER</p>	<p>161+670 (defeito em local já reparado)</p>	<p>Crescente</p>	<p>24 horas</p>

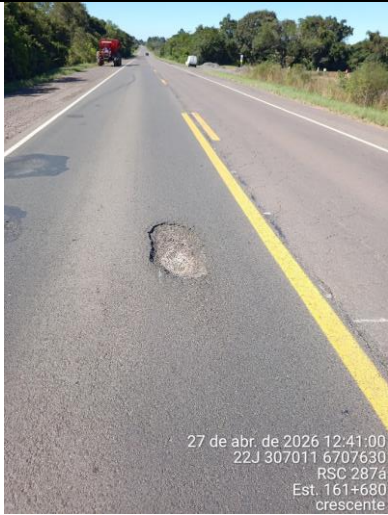
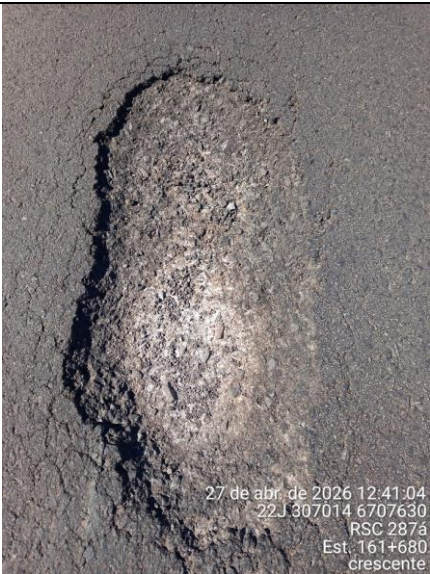
<p>27 de abr. de 2026 12:41:00 22J 307011 6707630 RSC 287á Est. 161+680 crescente</p>	<p>Panela Item 3.1.1 do PER</p>	<p>161+685</p>	<p>Crescente</p>	<p>24 horas</p>

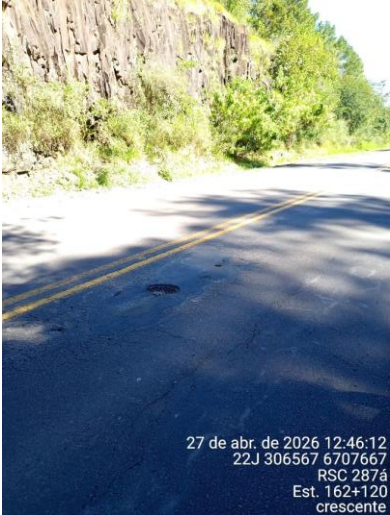
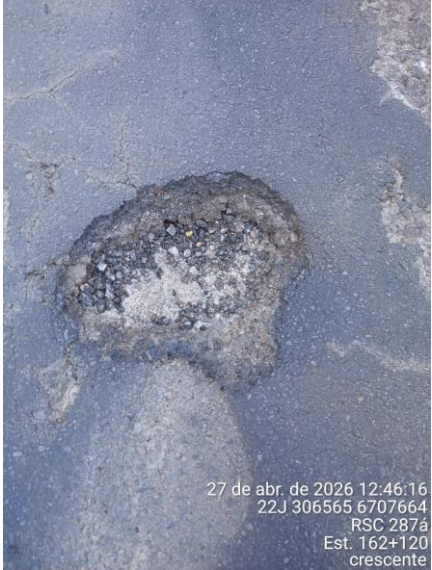
<p>27 de abr. de 2026 12:46:12 22J 306567 6707667 RSC 287á Est. 162+120 crescente</p>	<p>Panela Item 3.1.1 do PER</p>	<p>162+120 (defeito em local já reparado)</p>	<p>Crescente</p>	<p>24 horas</p>

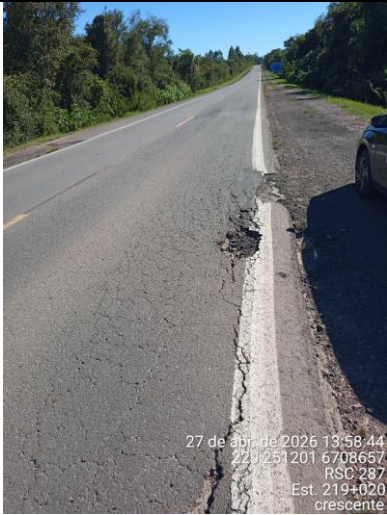
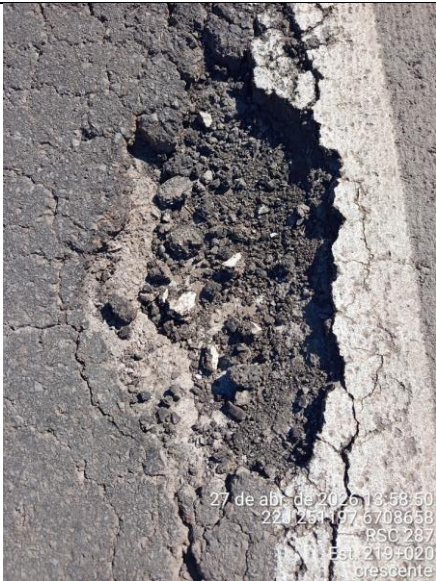
<p>27 de abr. de 2026 13:58:44 22° 25' 1201 6708657 RSC 287 Est. 219+020 crescente</p>	<p>Panela Item 3.1.1 do PER</p>	<p>219+020</p>	<p>Crescente</p>	<p>24 horas</p>

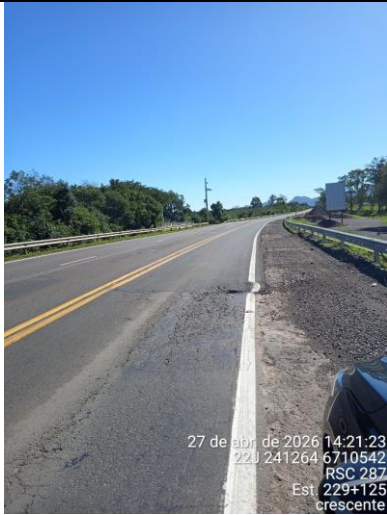
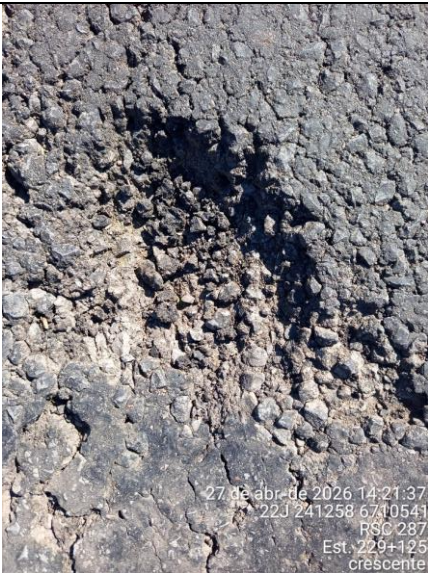
<p>Panela Item 3.1.1 do PER</p>	<p>229+125 (defeito em local já reparado)</p>	<p>Crescente</p>	<p>24 horas</p>
