RELATÓRIO DE VISTORIA

Identificação: DFCR-RSM-RV-047-2026;

Objeto do Contrato: concessão da infraestrutura de transporte do trecho da RSC-287, trecho Tabai – Santa Maria (km 28,03 ao km 232,54);

Relatório Tipo VT1 - Vistoria Semanal

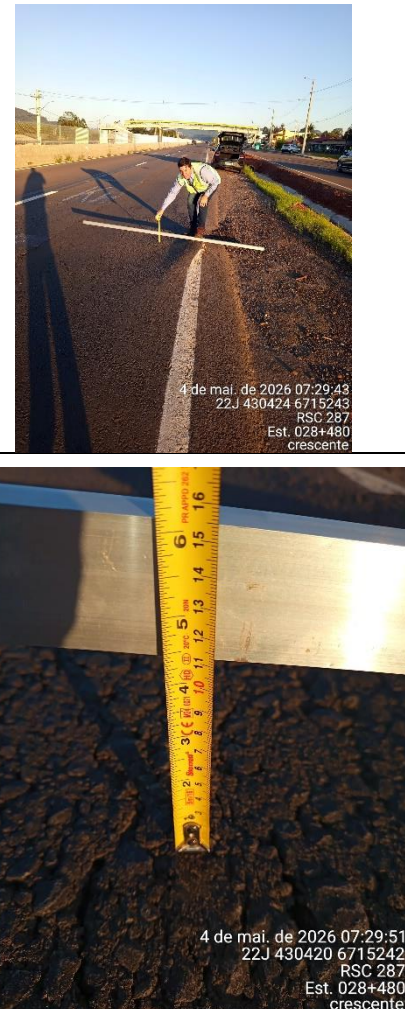
<p>Desnível entre Pavimento e Acostamento (Medição: 113mm) Item 3.1.1 do PER</p>	<p>028+480 (trecho de obra em fase de recebimento provisório) (Acostamento)</p>	<p>Crescente</p>	<p>72 horas</p>

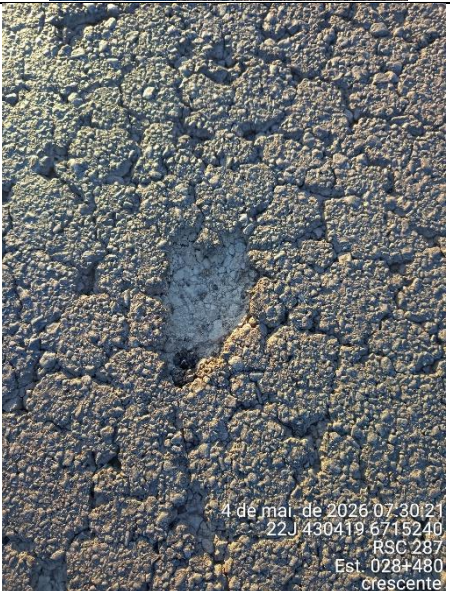
<p>4 de mai. de 2026 07:30:05 22J 430422 6715240 RSC 287 Est. 028+480 crescente</p>	<p>Panela Item 3.1.1 do PER</p>	<p>028+480 (trecho de obra em fase de recebimento provisório)</p>	<p>Crescente</p>	<p>24 horas</p>

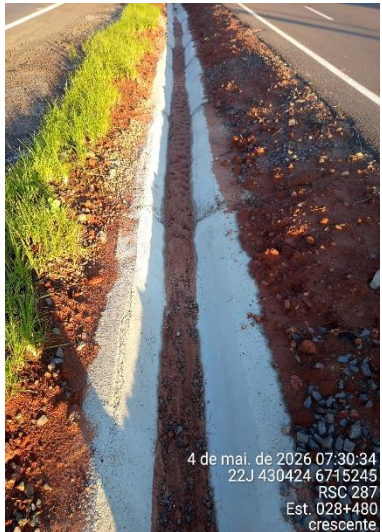
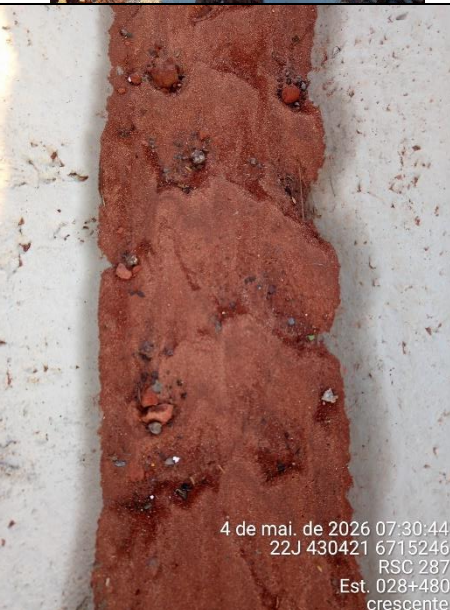
<p>3.</p>

<p>4 de mai. de 2026 07:30:34 22J 430424 6715245 RSC 287 Est. 028+480 crescente</p>	<p>Dispositivo de Drenagem Obstruído</p> <p>Item 3.1.4 do PER</p>	<p>028+480</p> <p>(trecho de obra em fase de recebimento provisório)</p> <p>(Via Marginal)</p>	<p>Crescente</p>	<p>72 horas</p>

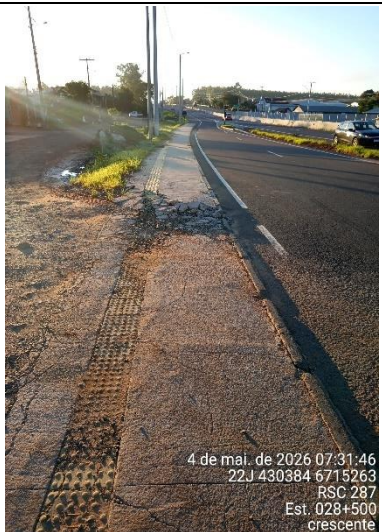
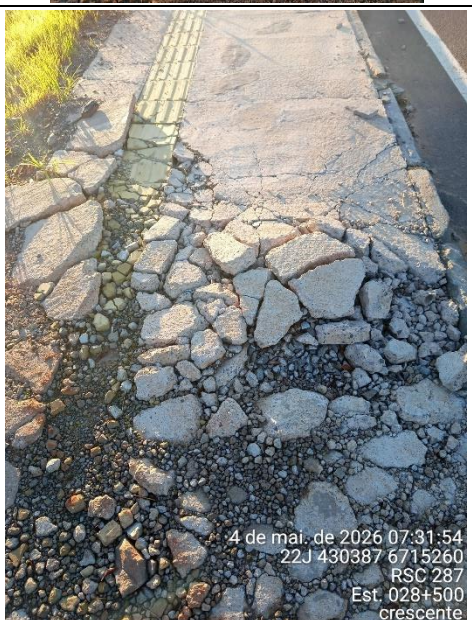
<p>4.</p>

<p>4 de mai. de 2026 07:31:46 22J 430384 6715263 RSC 287 Est. 028+500 crescente</p>	<p>Meio Fio Danificado</p> <p>Item 3.1.4 do PER</p>	<p>028+500</p> <p>(trecho de obra em fase de recebimento provisório)</p> <p>(Via Marginal)</p>	<p>Crescente</p>	<p>72 horas</p>

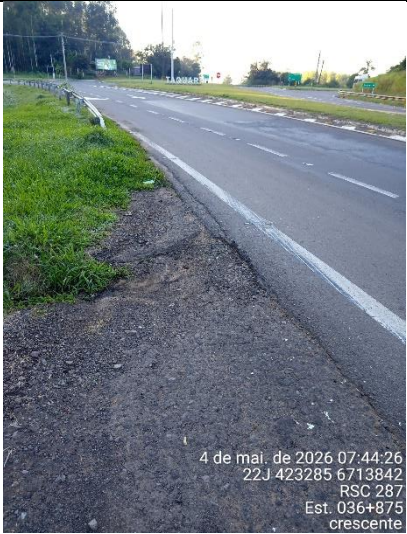
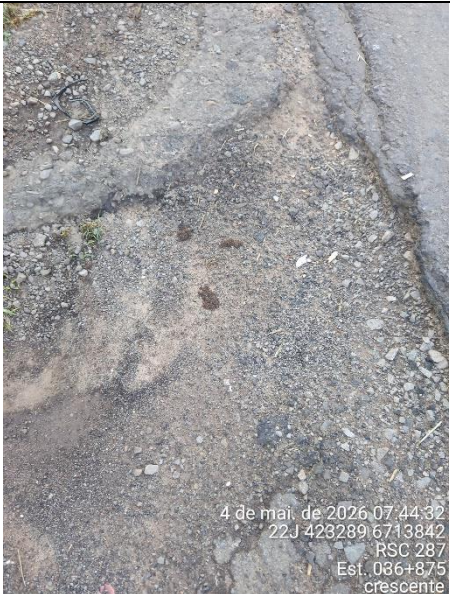
<p>5.</p>

<p>4 de mai. de 2026 07:44:26 22J 423285 6713842 RSC 287 Est. 036+875 crescente</p>	<p>Panela Item 3.1.1 do PER</p>	<p>036+870 (Acostamento)</p>	<p>Crescente</p>	<p>24 horas</p>

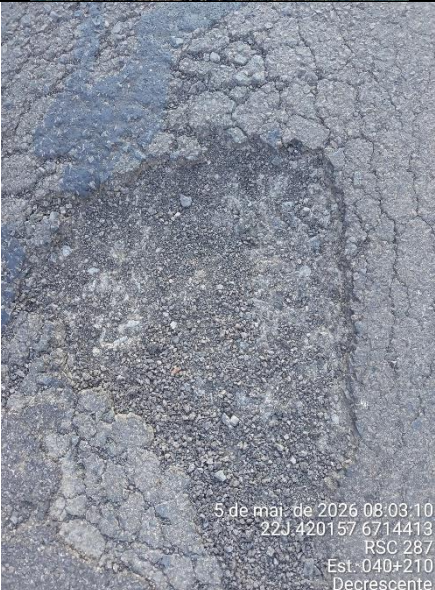
<p>5 de mai. de 2026 08:03:02 22J 420153 6714415 RSC 287 Est. 040+210 Decrescente</p>	<p>Panelas Item 3.1.1 do PER</p>	<p>040+210 (defeito em local já reparado)</p>	<p>Decrescente</p>	<p>24 horas</p>

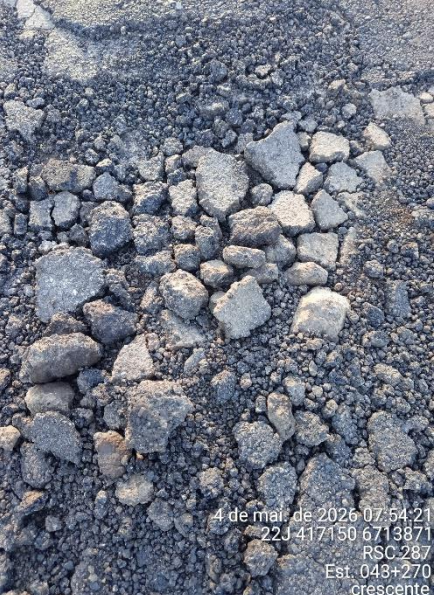
<p>4 de mai. de 2026 07:54:14 22J 417146 6713873 RSC 287 Est. 043+270 crescente</p>	<p>Panela Item 3.1.1 do PER</p>	<p>043+270 (defeito em local já reparado) (Acostamento)</p>	<p>Crescente</p>	<p>24 horas</p>

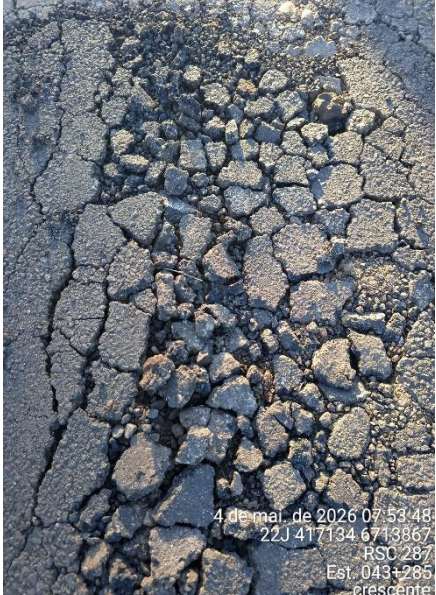
<p>4 de mai. de 2026 07:53:39 22J 417129 6713867 RSC 287 Est. 043+285 crescente</p>	<p>Panela Item 3.1.1 do PER</p>	<p>043+285 (defeito em local já reparado) (Acostamento)</p>	<p>Crescente</p>	<p>24 horas</p>

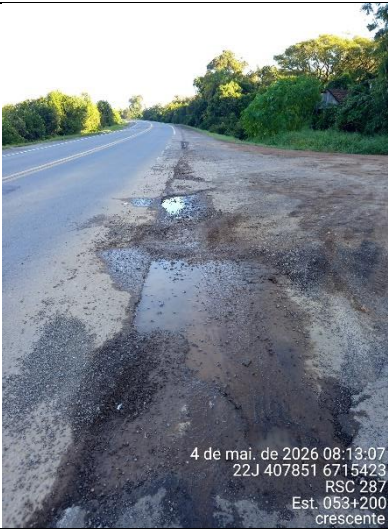
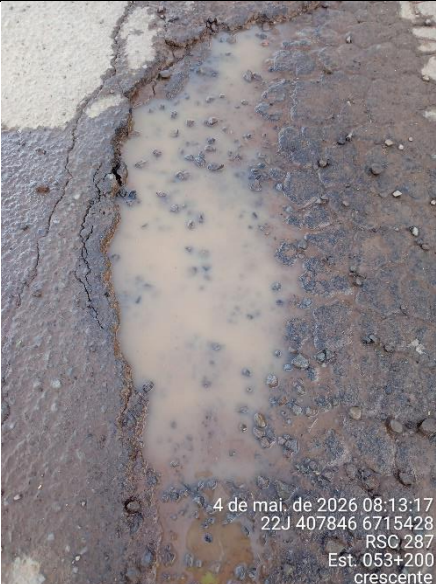
<p>10.</p>

<p>4 de mai. de 2026 08:13:07 22J 407851 6715428 RSC 287 Est. 053+200 crescente</p>	<p>Panela Item 3.1.1 do PER</p>	<p>053+200 (Acostamento)</p>	<p>Crescente</p>	<p>24 horas</p>

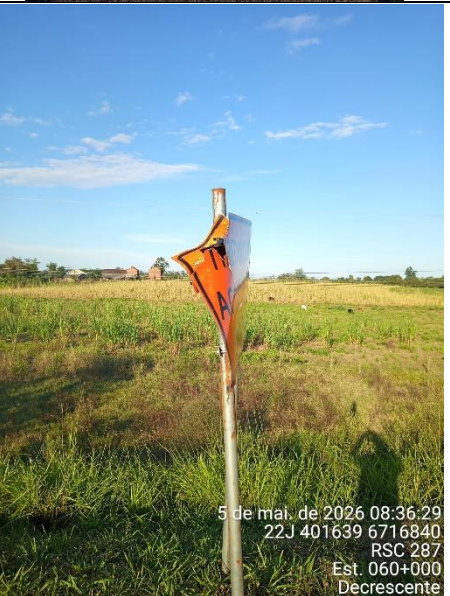
<p>5 de mai. de 2026 08:36:14 22J 401629 6716845 RSC 287 Est. 060+000 Decrescente</p>	<p>Sinalização Vertical Danificada</p> <p>Item 3.1.2 do PER</p>	<p>060+000</p>	<p>Decrescente</p>	<p>72 horas</p>

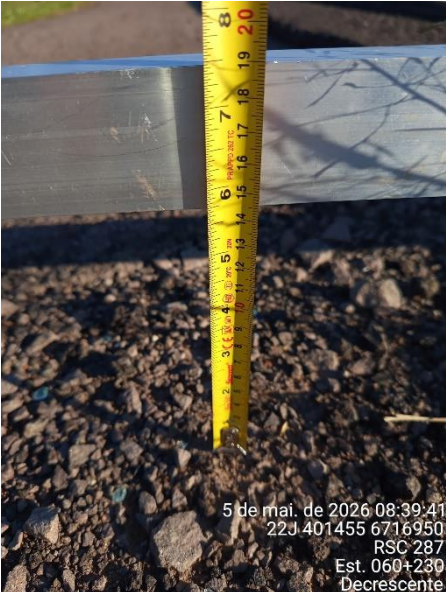
<p>5 de mai. de 2026 08:39:33 22J.401458 6716928 RSC 037 Est. 060+230 Decrescente</p>	<p>Desnível entre Pavimento e Acostamento (Medição: 146mm) Item 3.1.1 do PER</p>	<p>060+230 (Acostamento)</p>	<p>Decrescente</p>	<p>72 horas</p>

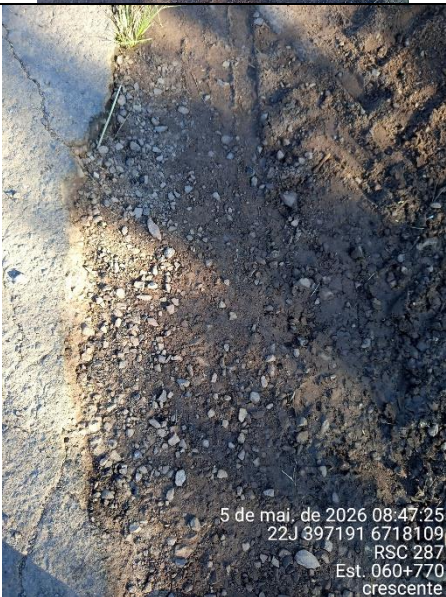
<p>5 de mai. de 2026 08:47:14 22J 397195 6718109 RSC 287 Est. 060+770 crescente</p>	<p>Panela Item 3.1.1 do PER</p>	<p>064+770 (Acostamento)</p>	<p>Crescente</p>	<p>24 horas</p>

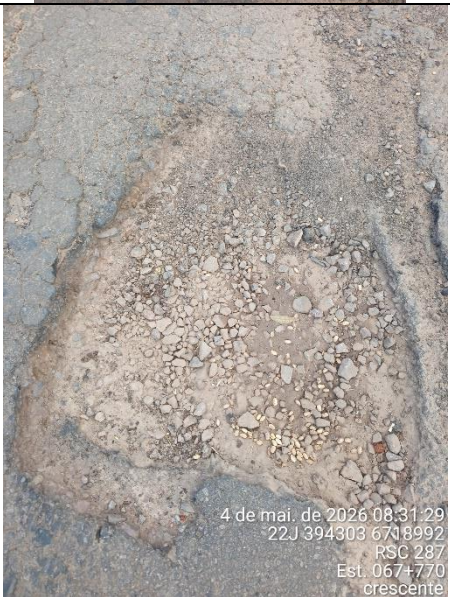
<p>4 de mai. de 2026 08:31:23 22J 394306 6718992 RSC 287 Est. 067+770 crescente</p>	<p>Panela Item 3.1.1 do PER</p>	<p>067+770 (Acostamento)</p>	<p>Crescente</p>	<p>24 horas</p>

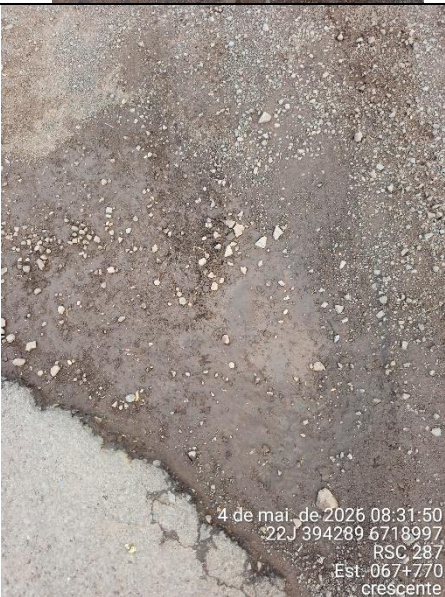
<p>4 de mai. de 2026 08:31:44 22J 394292 6718994 RSC 287 Est. 067+770 crescente</p>	<p>Panela Item 3.1.1 do PER</p>	<p>067+775 (Acostamento)</p>	<p>Crescente</p>	<p>24 horas</p>

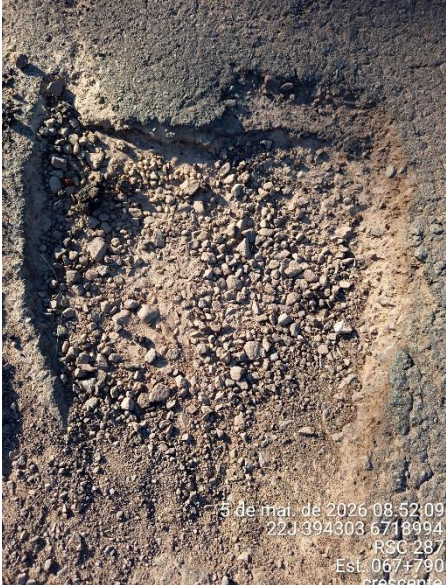
<p>19.</p>	 	  <p>5 de mai. de 2026 08:52:04 22J 394300 6718996 RSG 287 Est. 067+790 crescente</p>	<p>Panela Item 3.1.1 do PER</p>	<p>067+790 (Acostamento)</p>	<p>Crescente</p>	<p>24 horas</p>

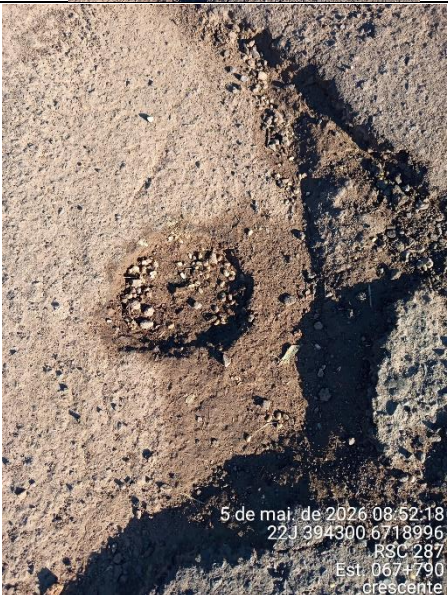
<p>Panela Item 3.1.1 do PER</p>	<p>067+795 (Acostamento)</p>	<p>Crescente</p>	<p>24 horas</p>

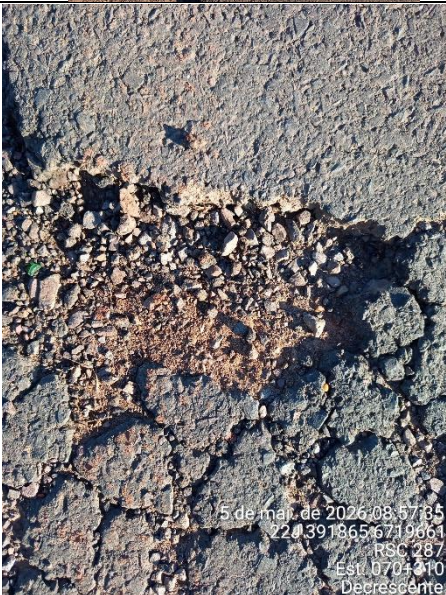
<p>5 de mai. de 2026 08:57:26 22J 391869 6719661 RSC 287 Est. 070+310 Decrescente</p>	<p>Panela Item 3.1.1 do PER</p>	<p>070+310 (Acostamento)</p>	<p>Decrescente</p>	<p>24 horas</p>

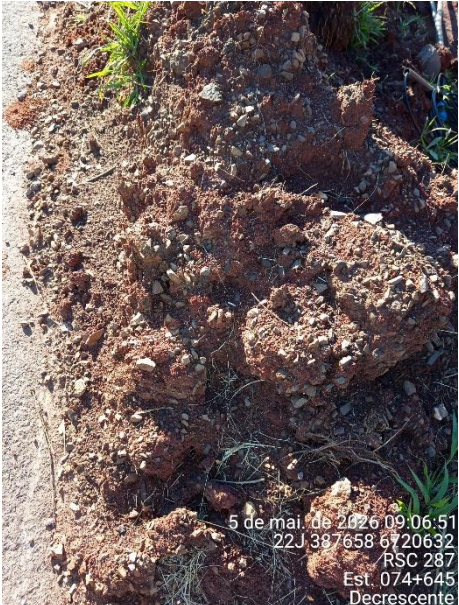
<p>5 de mai. de 2026 09:06:44 22J 387656 6720632 RSC 287 Est. 074+645 Decrescente</p>	<p>Entulhos e lixo sobre a faixa de domínio Item 3.1.6 do PER</p>	<p>074+645 (Acostamento)</p>	<p>Decrescente</p>	<p>72 horas</p>

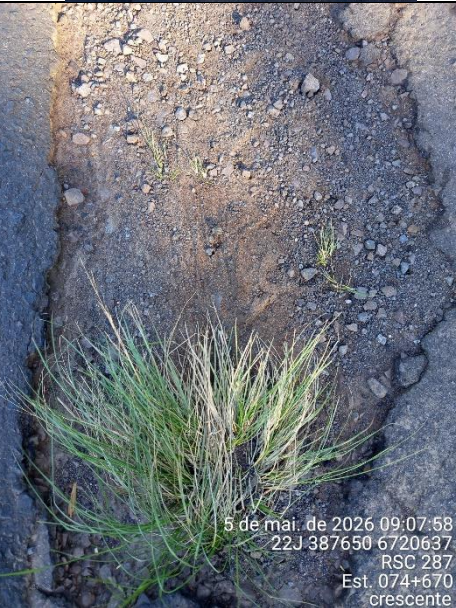
<p>5 de mai. de 2026 09:07:49 22J 387654 6720637 RSC 287 Est. 074+670 crescente</p>	<p>Panela Item 3.1.1 do PER</p>	<p>074+670 (Acostamento)</p>	<p>Crescente</p>	<p>24 horas</p>

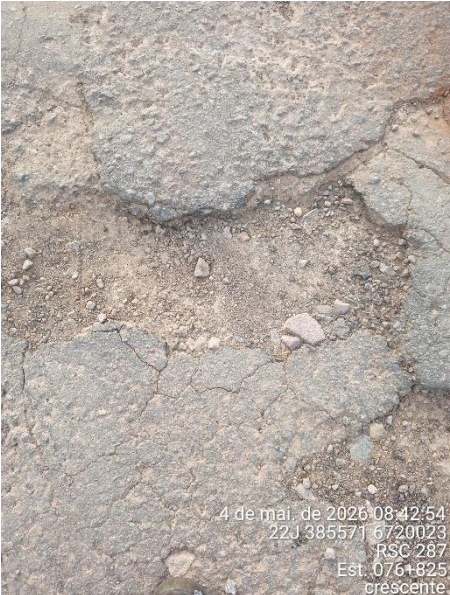
<p>4 de mai. de 2026 08:42:46 22J 385573 6720026 RSC 287 Est. 076+825 crescente</p>	<p>Panelas Item 3.1.1 do PER</p>	<p>076+825 (Acostamento)</p>	<p>Crescente</p>	<p>24 horas</p>

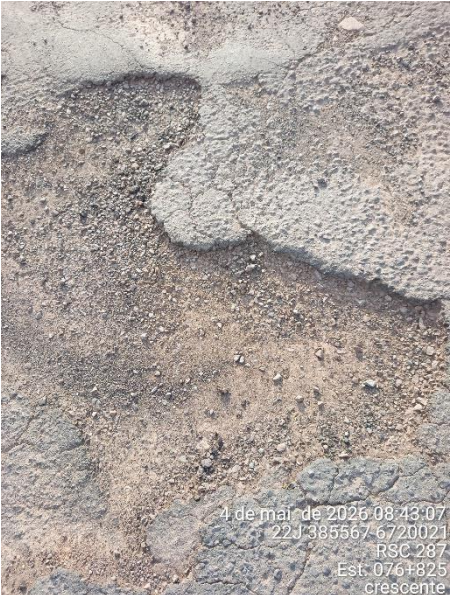
<p>4 de mai. de 2026 08:43:03 22J 385565 6720021 RSC 287 Est. 076+825 crescente</p>	<p>Panelas Item 3.1.1 do PER</p>	<p>076+835 (Acostamento)</p>	<p>Crescente</p>	<p>24 horas</p>

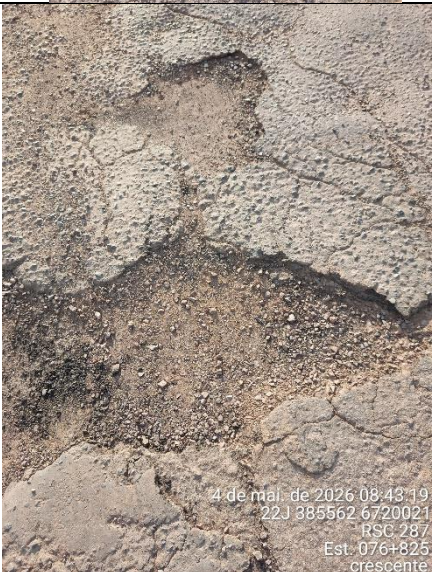
<p>4 de mai. de 2026 08:45:15 22J 385562 6720021 RSC 237 Est. 076+825 crescente</p>	<p>Panelas Item 3.1.1 do PER</p>	<p>076+840 (Acostamento)</p>	<p>Crescente</p>	<p>24 horas</p>

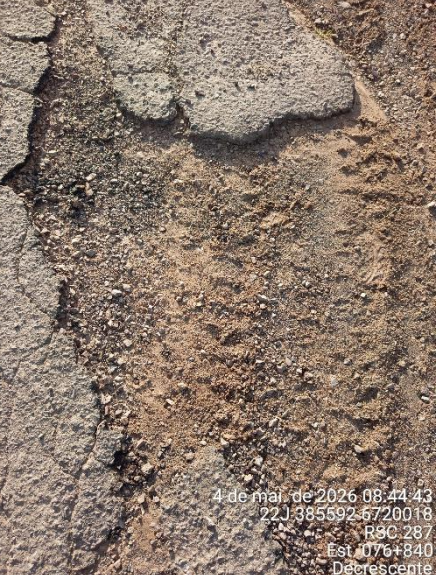
<p>4 de mai. de 2026 08:44:35 22J 385591 6720017 RSC 287 Est. 076+840 Decrescente</p>	<p>Panelas Item 3.1.1 do PER</p>	<p>076+840 (Acostamento)</p>	<p>Decrescente</p>	<p>24 horas</p>

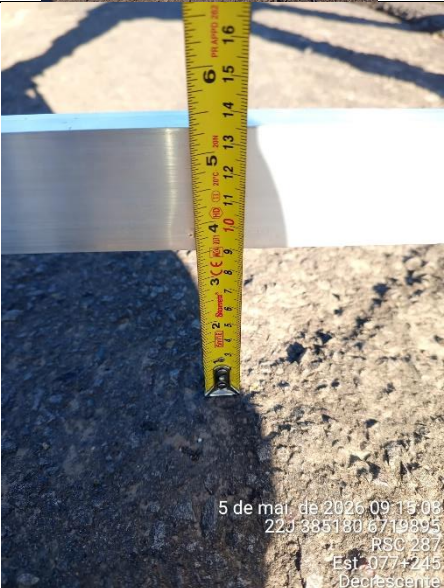
<p>5 de mai. de 2026 09:14:55 22J385184 6719897 RSC 287 Est. 077+245 Decrescente</p>	<p>Desnível entre Pavimento e Acostamento (Medição: 91mm) Item 3.1.1 do PER</p>	<p>077+245 (Acostamento)</p>	<p>Decrescente</p>	<p>72 horas</p>

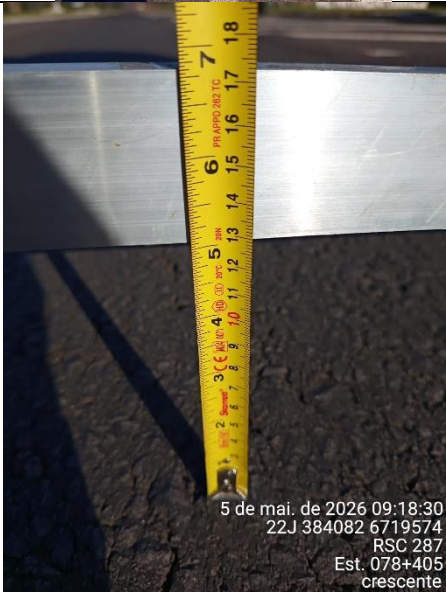
<p>Abaulamento/Depressão (Medição: 130mm) Item 3.1.1 do PER</p>	<p>078+405 (Interseção)</p>	<p>Crescente</p>	<p>72 horas</p>

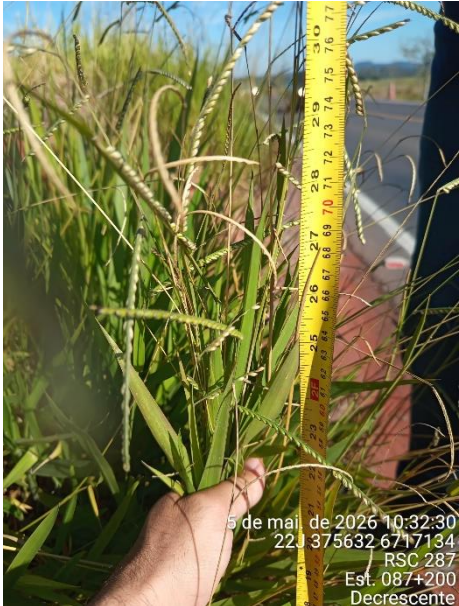
<p>33.</p>	 	 	<p>Vegetação rasteira com altura superior a 30 cm (Medição: 745mm) Item 3.1.6 do PER</p>	<p>087+200 (desvio)</p>	<p>Decrescente</p>	<p>72 horas</p>

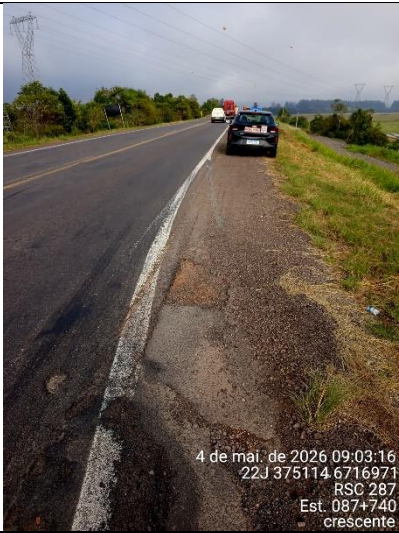
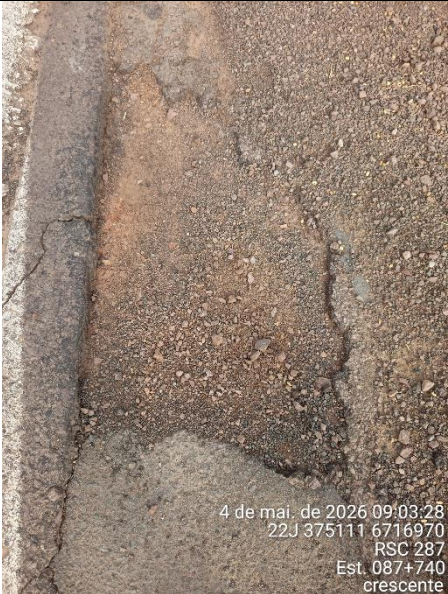
<p>34.</p>

<p>4 de mai. de 2026 09:03:16 22J 375114.6716971 RSC 287 Est. 087+740 crescente</p>	<p>Panela Item 3.1.1 do PER</p>	<p>087+740 (Acostamento)</p>	<p>Crescente</p>	<p>24 horas</p>

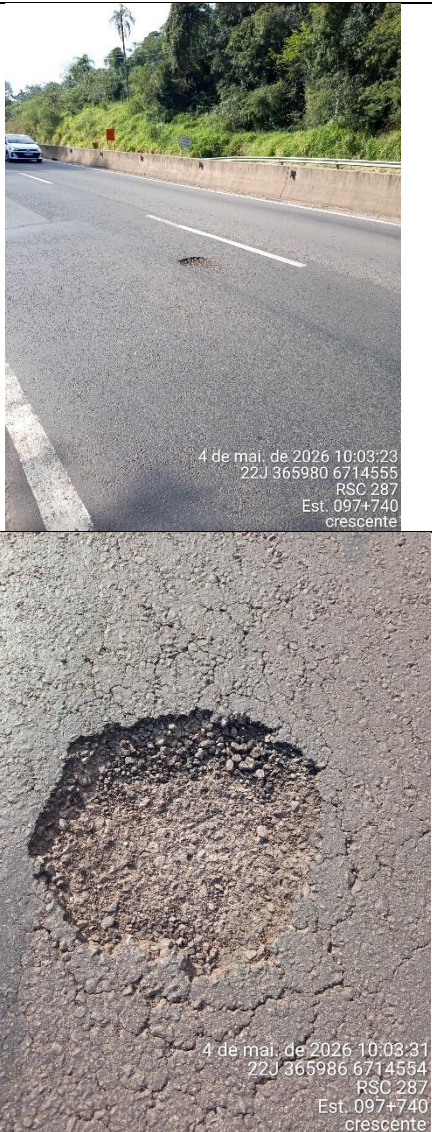
<p>35.</p>

<p>Panela Item 3.1.1 do PER</p>	<p>097+740</p>	<p>Crescente</p>	<p>24 horas</p>
------------	--	---	-------------------------------------	----------------	------------------	-----------------

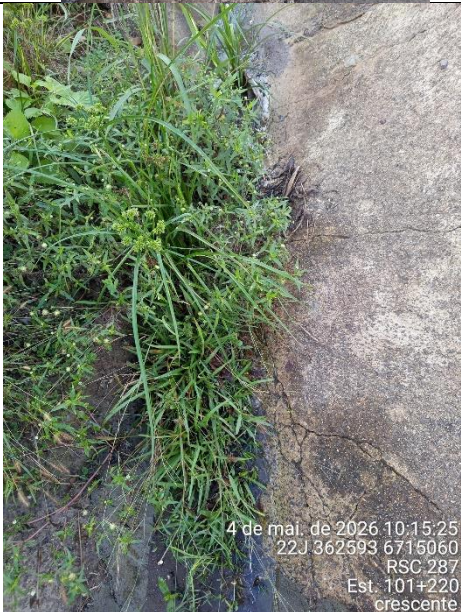
<p>Dispositivo de Drenagem Danificado</p> <p>Item 3.1.4 do PER</p>	<p>101+220</p>	<p>Crescente</p>	<p>72 horas</p>

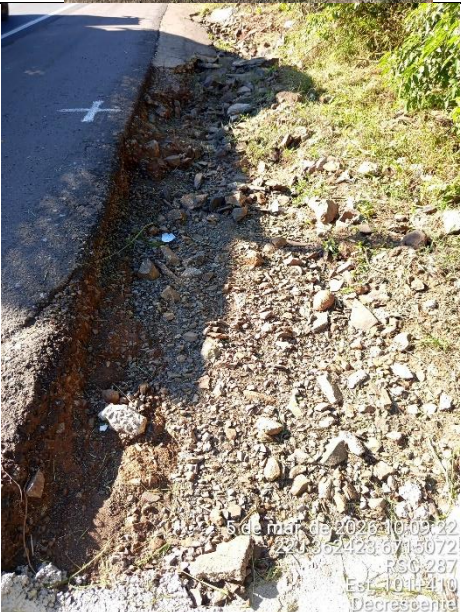
<p>5 de mai. de 2026 10:09:13 22J 362416 6715073 RSC 287 Est: 101+410 Decrescente</p>	<p>Panela Item 3.1.1 do PER</p>	<p>101+410 (trecho de obra em fase de recebimento provisório) (Acostamento)</p>	<p>Decrescente</p>	<p>24 horas</p>

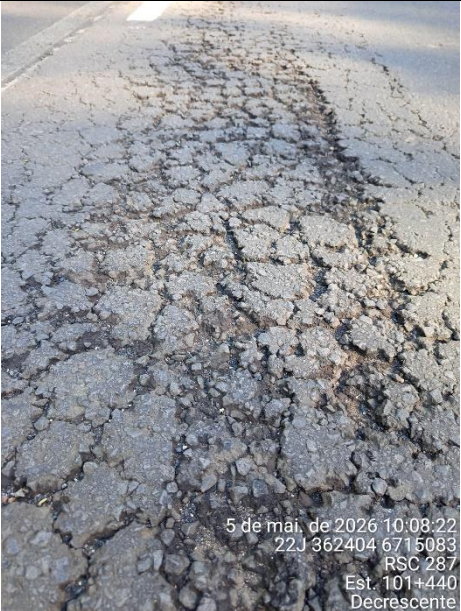
<p>Trincas Interligadas de Classe 3</p> <p>Item 3.1.1 do PER</p>	<p>101+440</p> <p>(trecho de obra em fase de recebimento provisório)</p>	<p>Decrescente</p>	<p>72 horas</p>

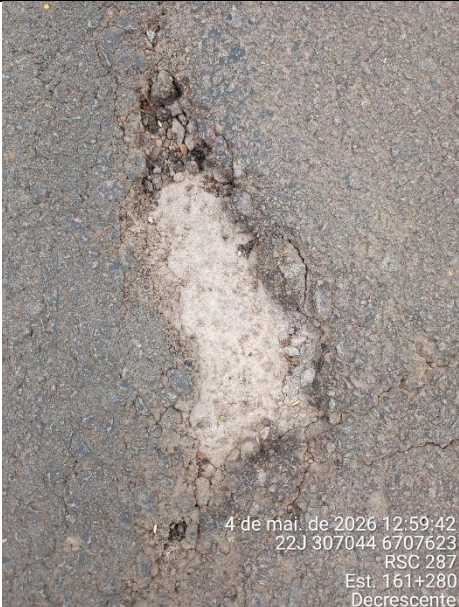
<p>Panela Item 3.1.1 do PER</p>	<p>161+280</p>	<p>Decrescente</p>	<p>24 horas</p>

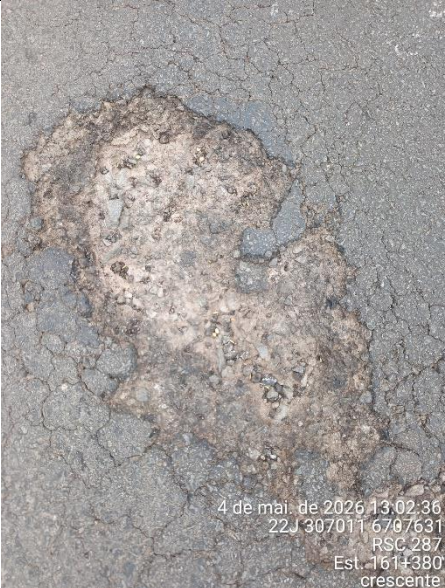
<p>Panelas Item 3.1.1 do PER</p>	<p>161+380 (defeito em local já reparado)</p>	<p>Crescente</p>	<p>24 horas</p>

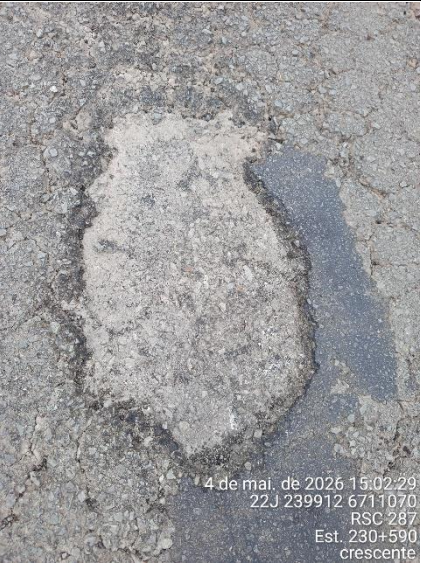
<p>4 de mai. de 2026 15:02:24 22J 239910 6711073 RSC 287 Est. 230+590 crescente</p>	<p>Panela Item 3.1.1 do PER</p>	<p>230+590 (defeito em local já reparado)</p>	<p>Crescente</p>	<p>24 horas</p>
