RELATÓRIO DE VISTORIA

Identificação: DFCR-RSM-RV-050-2026;

Objeto do Contrato: concessão da infraestrutura de transporte do trecho da RSC-287, trecho Tabai – Santa Maria (km 28,03 ao km 232,54);

Relatório Tipo VT1 - Vistoria Semanal

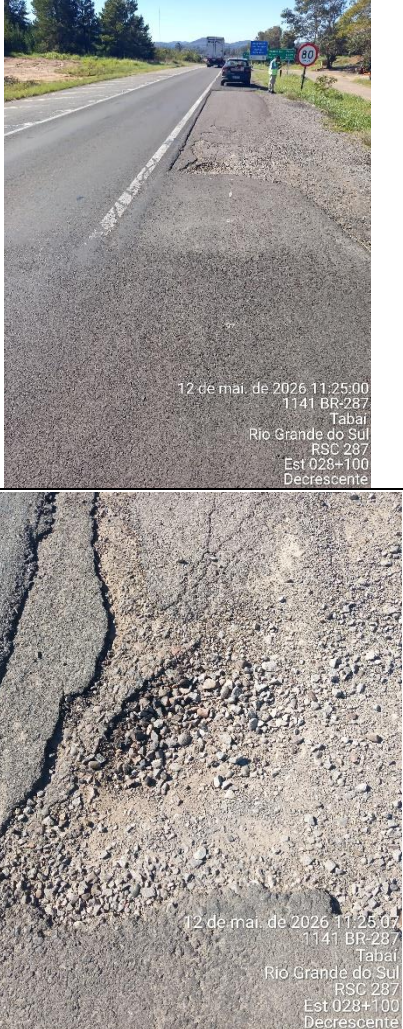
ID	Localização	Registro Fotográfico	Constatações (PER)	Km (aproximado)	Sentido da rodovia	Prazo de correção (PER)
1.

<p>Panela Item 3.1.1 do PER</p>	<p>028+100 (trecho de obra em fase de recebimento provisório) (Acostamento)</p>	<p>Decrescente</p>	<p>24 horas</p>

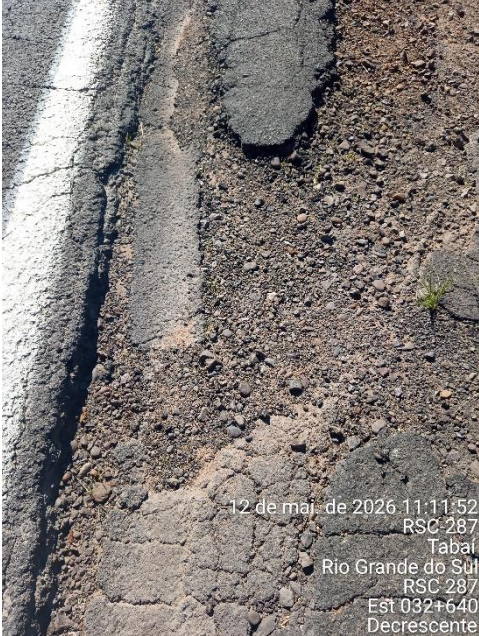
<p>4.</p>

<p>12 de mai. de 2026 11:11:37 RSC 287 Est 032+640 Decrescente</p>	<p>Panela Item 3.1.1 do PER</p>	<p>032+640 (trecho de obra em fase de recebimento provisório) (Acostamento)</p>	<p>Decrescente</p>	<p>24 horas</p>

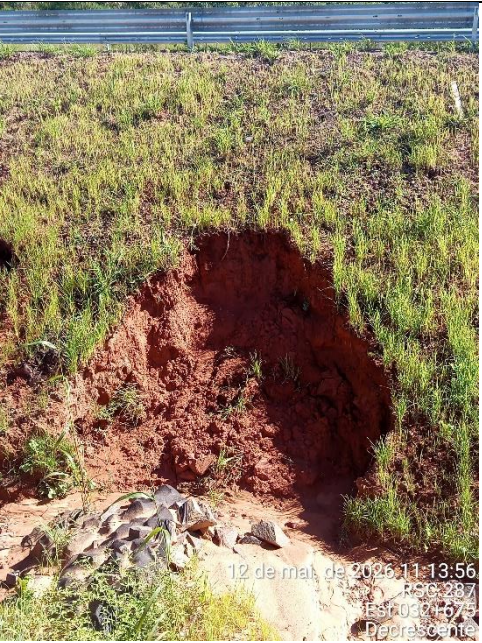
<p>Terrapleno instável Item 3.1.5 do PER</p>	<p>032+675 (trecho de obra em fase de recebimento provisório)</p>	<p>Decrescente</p>	<p>72 horas</p>

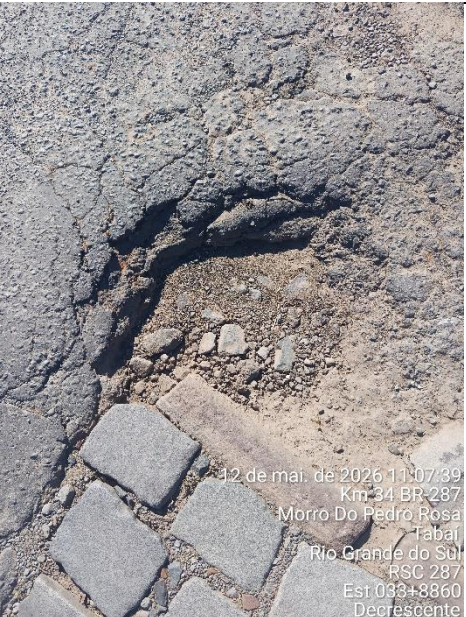
<p>12 de mai. de 2026 11:07:30 Km 34 BR 287 Morro Do Pedro Rosa Tabaí Rio Grande do Sul RSC 287 Est 033+8860 Decrescente</p>	<p>Panelas Item 3.1.1 do PER</p>	<p>033+860 (trecho de obra em fase de recebimento provisório) (Acostamento)</p>	<p>Decrescente</p>	<p>24 horas</p>

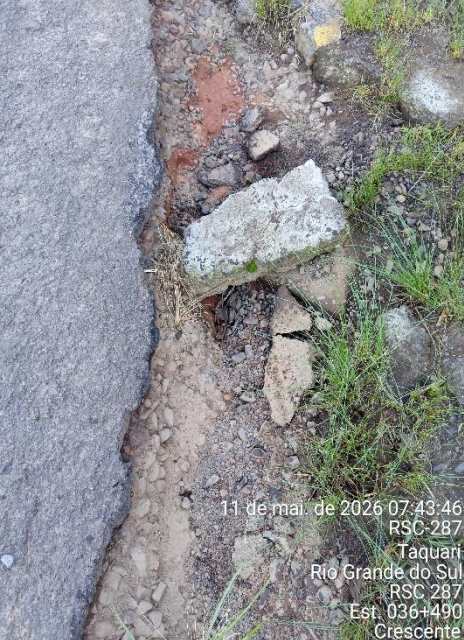
<p>Panela Item 3.1.1 do PER</p>	<p>036+490 (Acostamento)</p>	<p>Crescente</p>	<p>24 horas</p>

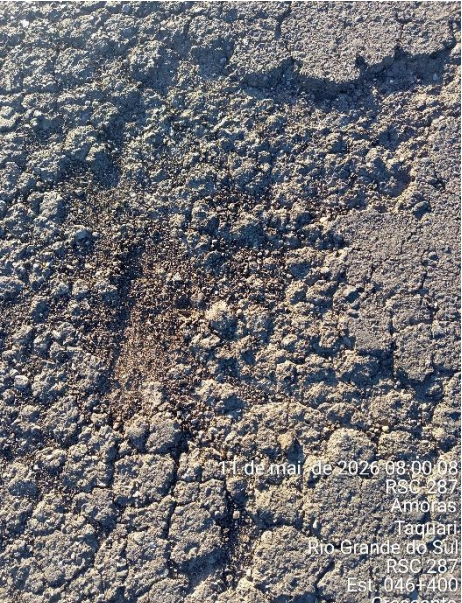
<p>10.</p>

<p>11 de mai. de 2026 07:59:56 112 BR-287 Amoras Taquari Rio Grande do Sul RSC 287 Est. 046+400 Crescente</p>	<p>Panela Item 3.1.1 do PER</p>	<p>046+400 (Acostamento)</p>	<p>Crescente</p>	<p>24 horas</p>

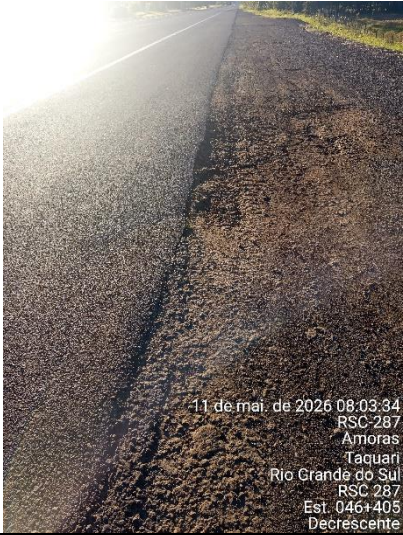
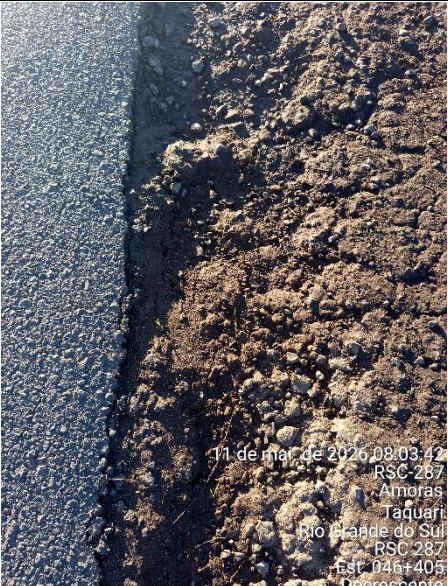
<p>11.</p>

<p>11 de mai. de 2026 08:03:34 RSC-287 Amoras Taquari Rio Grande do Sul RSC 287 Est. 046+405 Decrescente</p>	<p>Panela Item 3.1.1 do PER</p>	<p>046+405 (Acostamento)</p>	<p>Crescente</p>	<p>24 horas</p>

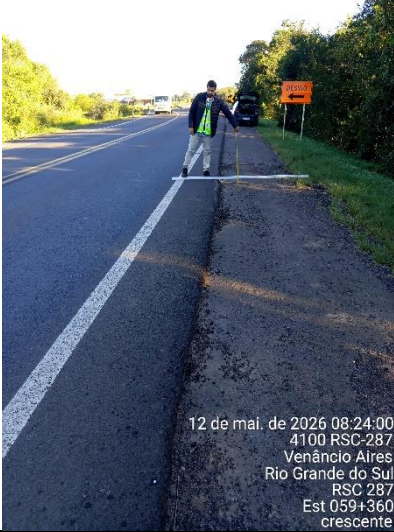
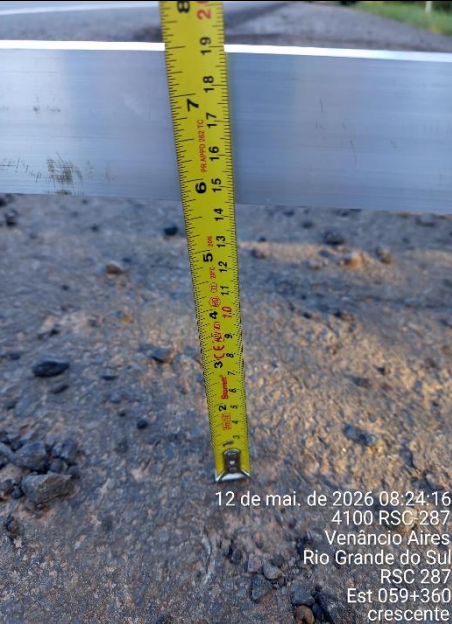
<p>16.</p>

<p>12 de mai. de 2026 08:24:00 4100 RSC-287 Venâncio Aires Rio Grande do Sul RSC 287 Est 059+360 crescente</p>	<p>Desnível entre Pavimento e Acostamento (Medição: 143mm) Item 3.1.1 do PER</p>	<p>059+360 (Acostamento)</p>	<p>Crescente</p>	<p>72 horas</p>

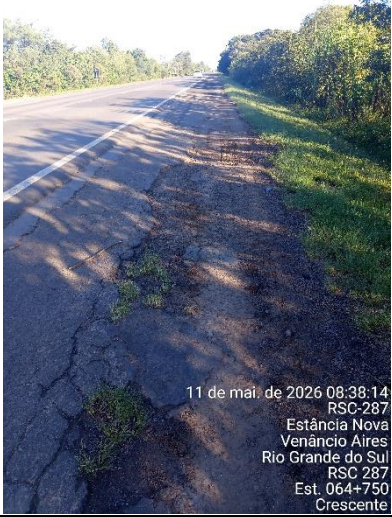
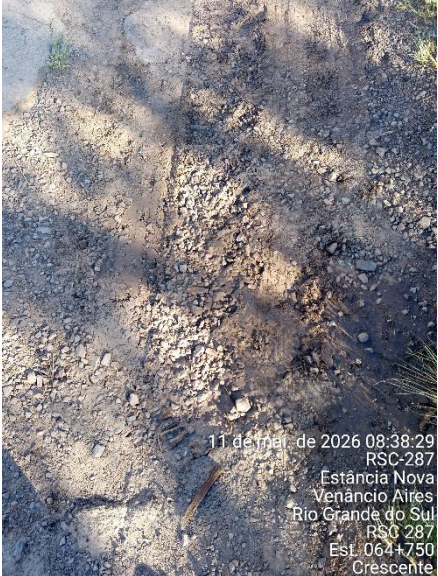
<p>11 de mai. de 2026 08:38:14 RSC-287 Estância Nova Venâncio Aires Rio Grande do Sul RSC 287 Est. 064+750 Crescente</p>	<p>Panelas Item 3.1.1 do PER</p>	<p>064+750 (Acostamento)</p>	<p>Crescente</p>	<p>24 horas</p>

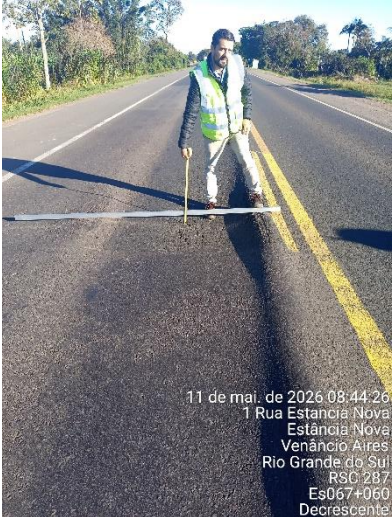
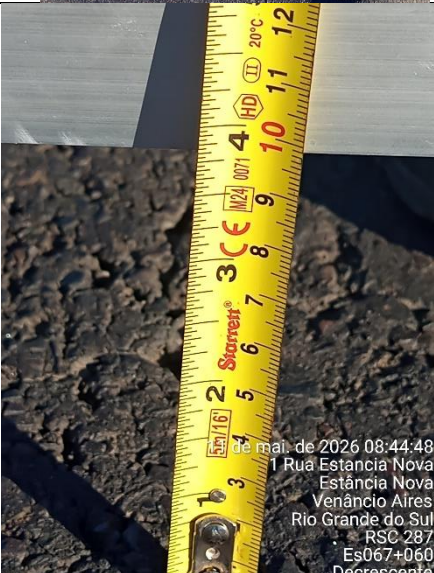
<p>11 de mai. de 2026 08:44:26 1 Rua Estancia Nova Estância Nova Venâncio Aires Rio Grande do Sul RSC 287 Es067+060 Decrescente</p>	<p>Abaulamento/ Depressão (Medição: 98mm) Item 3.1.1 do PER</p>	<p>067+060 (defeito em local já reparado)</p>	<p>Decrescente</p>	<p>72 horas</p>

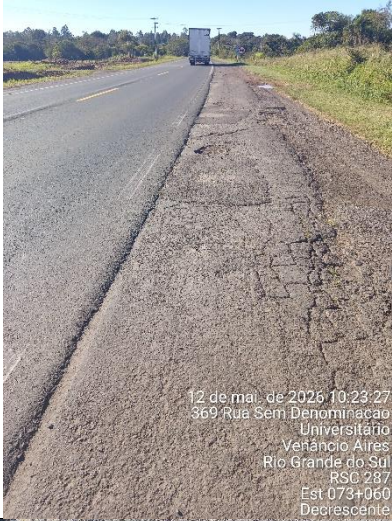
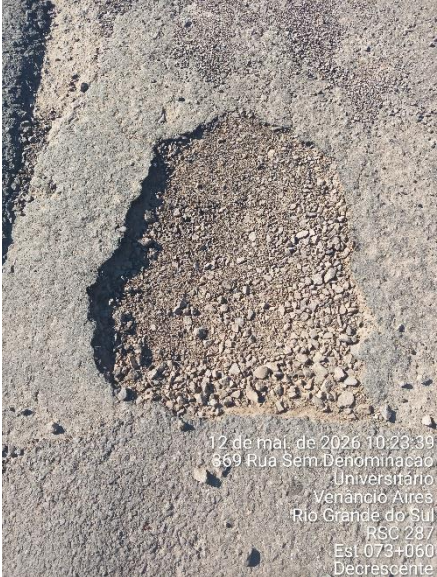
<p>12 de mai. de 2026 10:23:27 369 Rua Sem Denominacao Universitario Venancio Aires Rio Grande do Sul RSC 287 Est 073+060 Decrescente</p>	<p>Panelas Item 3.1.1 do PER</p>	<p>073+060 (Acostamento)</p>	<p>Decrescente</p>	<p>24 horas</p>

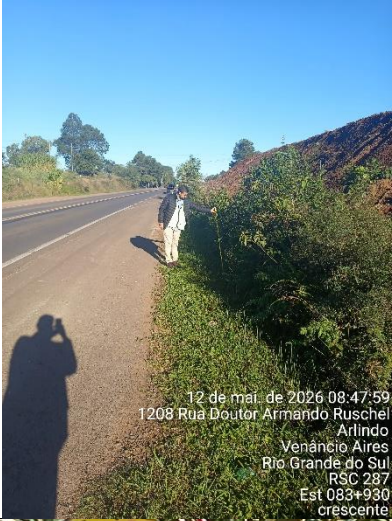
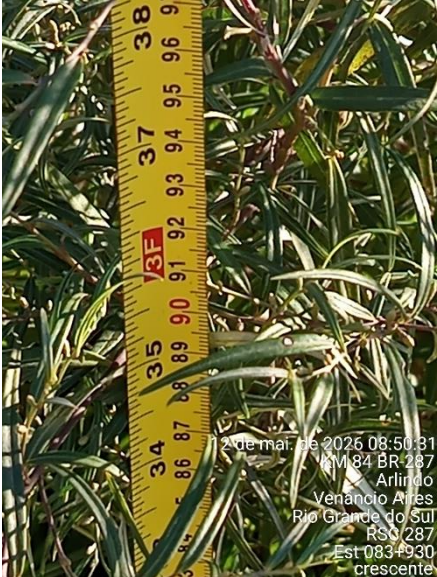
<p>12 de mai. de 2026 08:47:59 1208 Rua Doutor Armando Ruschel Arlindo Venâncio Aires Rio Grande do Sul RS 287 Est 083+930 crescente</p>	<p>Vegetação rasteira com altura superior a 30 cm (Medição: 915mm) Item 3.1.6 do PER</p>	<p>083+930</p>	<p>Crescente</p>	<p>72 horas</p>

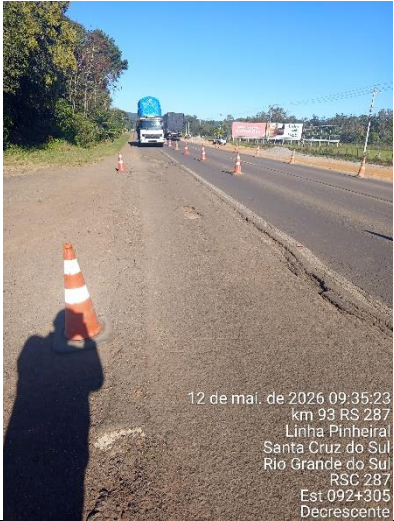
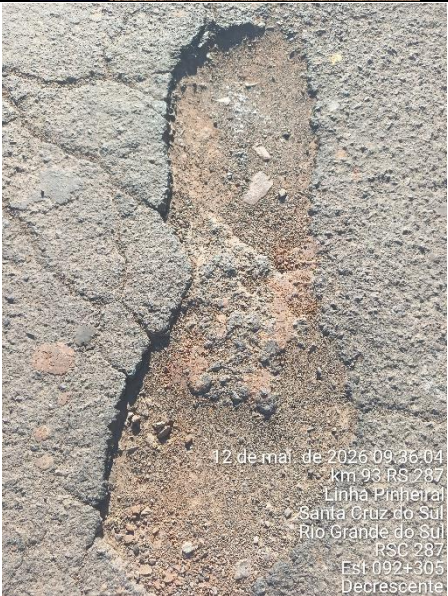
<p>12 de mai. de 2026 09:35:23 km 93 RS 287 Linha Pinheiral Santa Cruz do Sul Rio Grande do Sul RSC 287 Est 092+305 Decrescente</p>	<p>Panela Item 3.1.1 do PER</p>	<p>092+305 (Acostamento)</p>	<p>Decrescente</p>	<p>24 horas</p>

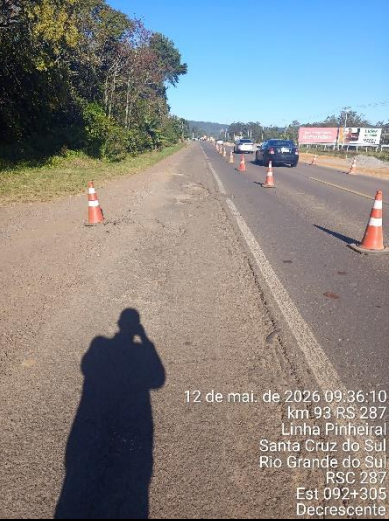
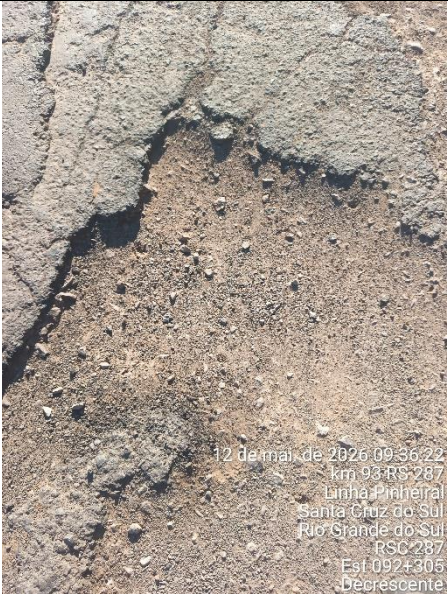
<p>12 de mai. de 2026 09:36:10 km 93 RS 287 Linha Pinheiral Santa Cruz do Sul Rio Grande do Sul RSC 287 Est.092+305 Decrescente</p>	<p>Panela Item 3.1.1 do PER</p>	<p>092+315 (Acostamento)</p>	<p>Decrescente</p>	<p>24 horas</p>

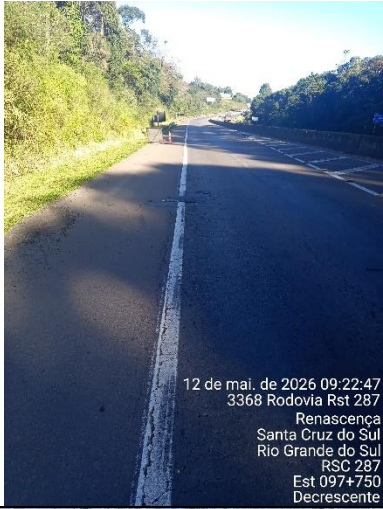
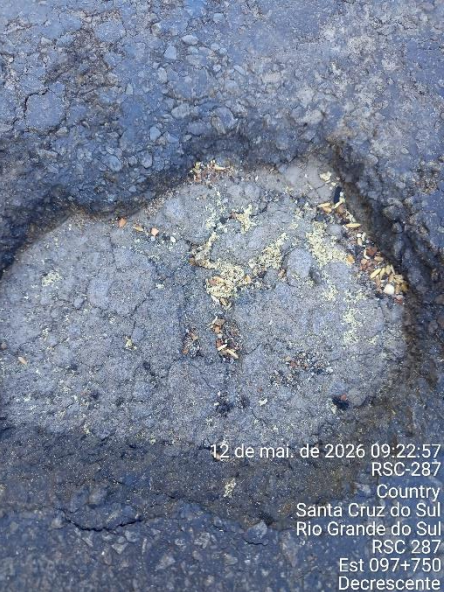
<p>12 de mai. de 2026 09:22:47 3368 Rodovia Rst 287 Renascença Santa Cruz do Sul Rio Grande do Sul RSC 287 Est 097+750 Decrescente</p>	<p>Panela Item 3.1.1 do PER</p>	<p>097+750 (defeito em local já reparado)</p>	<p>Decrescente</p>	<p>24 horas</p>

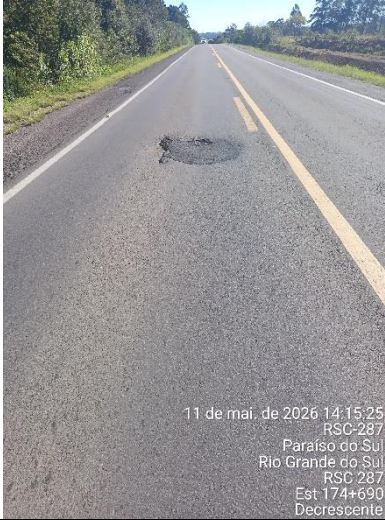
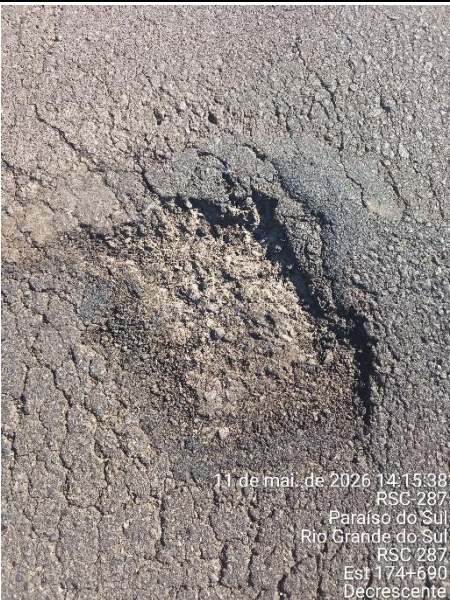
<p>11 de mai. de 2026 14:15:25 RSC-287 Paraiso do Sul Rio Grande do Sul RSC 287 Est 174+690 Decrescente</p>	<p>Panela Item 3.1.1 do PER</p>	<p>174+690 (defeito em local já reparado)</p>	<p>Decrescente</p>	<p>24 horas</p>

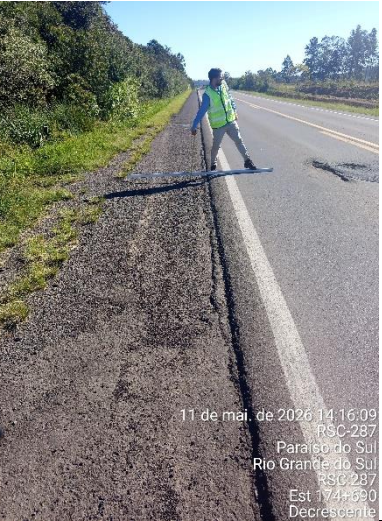
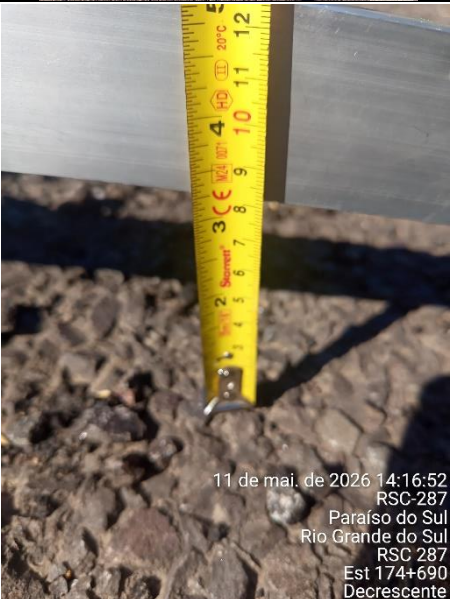
<p>11 de mai. de 2026 14:16:09 RSC-287 Paraiso do Sul Rio Grande do Sul RSC 287 Est 174+690 Decrescente</p>	<p>Desnível entre Pavimento e Acostamento</p> <p>(Medição: 82mm)</p> <p>Item 3.1.1 do PER</p>	<p>174+690</p> <p>(Acostamento)</p>	<p>Decrescente</p>	<p>72 horas</p>

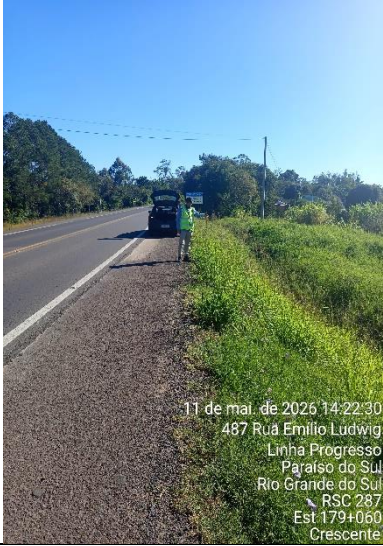
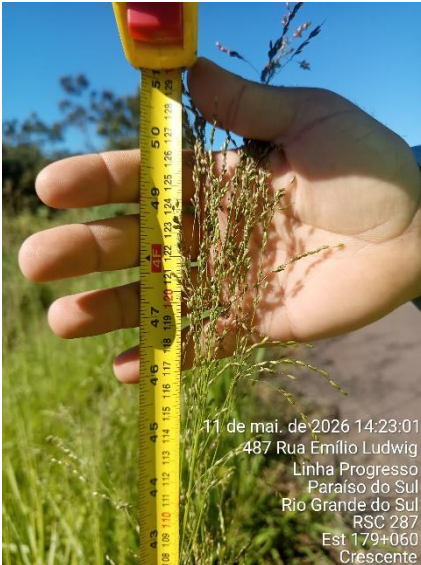
<p>11 de mai. de 2026 14:22:30 487 Rua Emilio Ludwig Linha Progresso Paraiso do Sul Rio Grande do Sul RSC 287 Est. 179+060 Crescente</p>	<p>Vegetação rasteira com altura superior a 30 cm (Medição: 1215mm) Item 3.1.6 do PER</p>	<p>179+060</p>	<p>Crescente</p>	<p>72 horas</p>

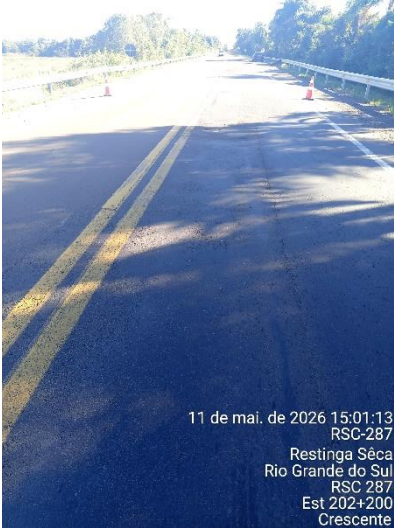
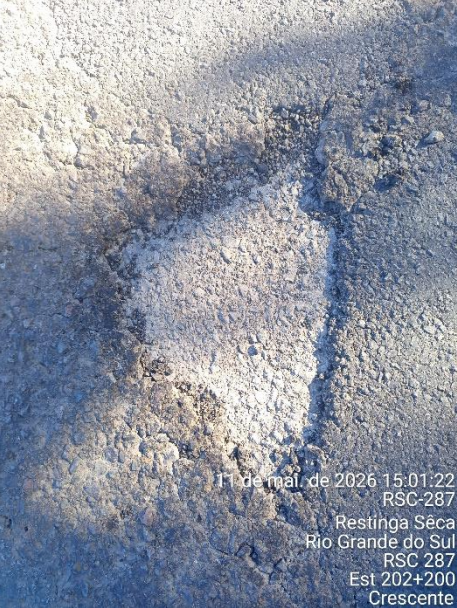
<p>11 de mai. de 2026 15:01:13 RSC-287 Restinga Sêca Rio Grande do Sul RSC 287 Est 202+200 Crescente</p>	<p>Panela Item 3.1.1 do PER</p>	<p>202+200</p>	<p>Crescente</p>	<p>24 horas</p>

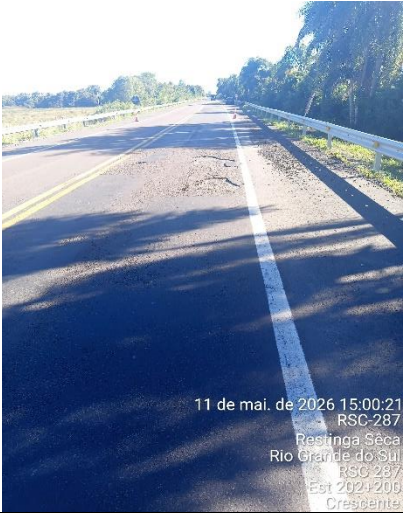
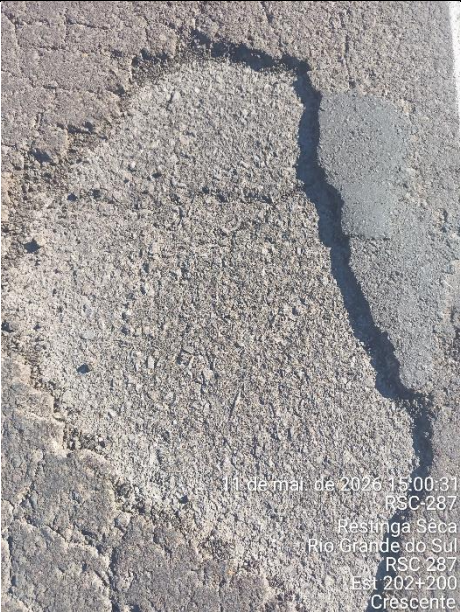
<p>Panela Item 3.1.1 do PER</p>	<p>202+210 (defeito em local já reparado)</p>	<p>Crescente</p>	<p>24 horas</p>

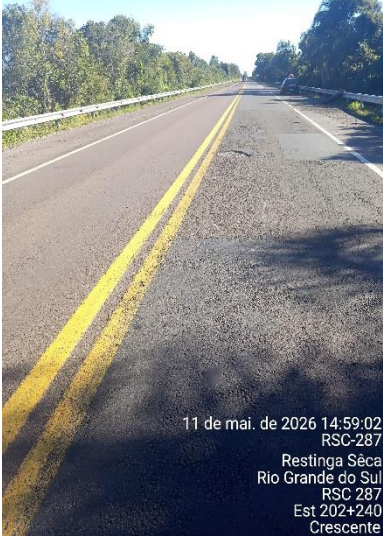
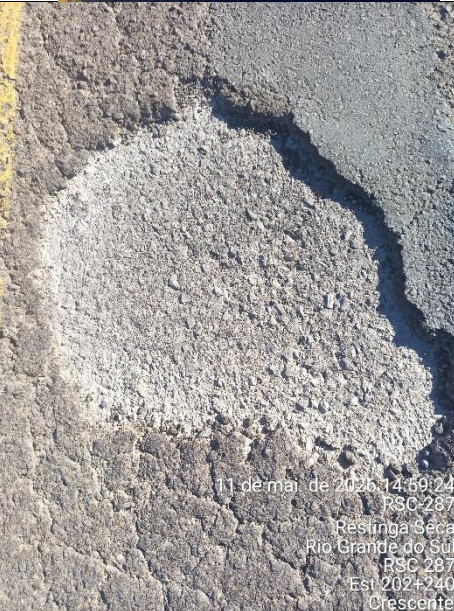
<p>52.</p>

<p>11 de mai. de 2026 14:59:02 RSC-287 Restinga Saca Rio Grande do Sul RSC 287 Est 202+240 Crescente</p>	<p>Panela Item 3.1.1 do PER</p>	<p>202+240 (defeito em local já reparado)</p>	<p>Crescente</p>	<p>24 horas</p>

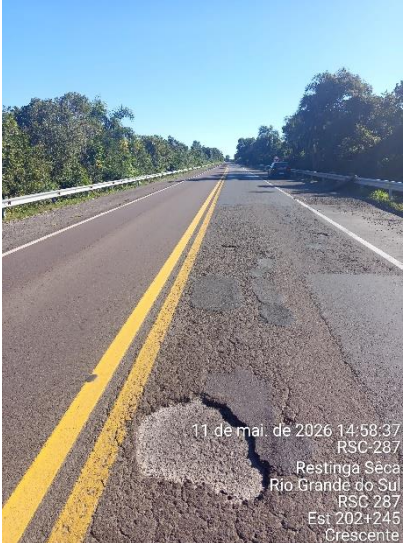
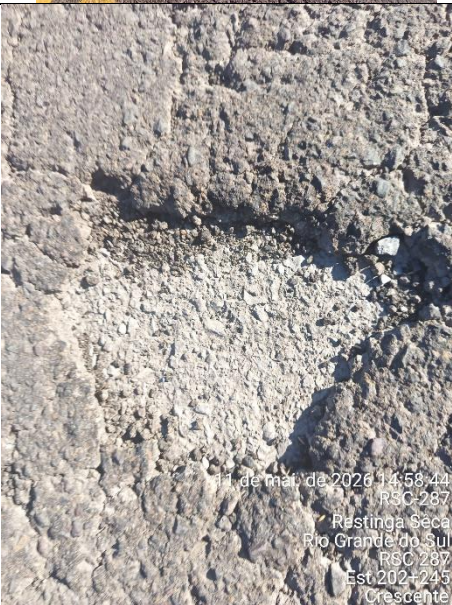
<p>11 de mai. de 2026 14:58:37 RSC-287 Restinga Seca Rio Grande do Sul RSC 287 Est. 202+245 Crescente</p>	<p>Panela Item 3.1.1 do PER</p>	<p>202+255</p>	<p>Crescente</p>	<p>24 horas</p>

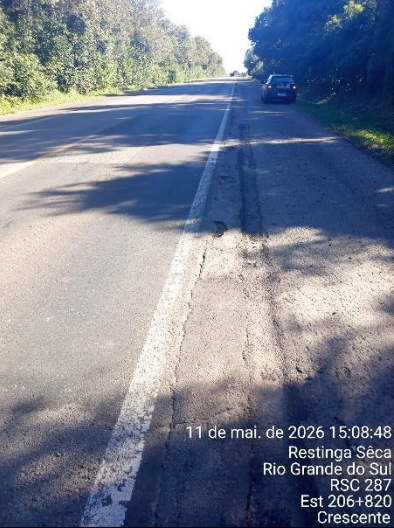
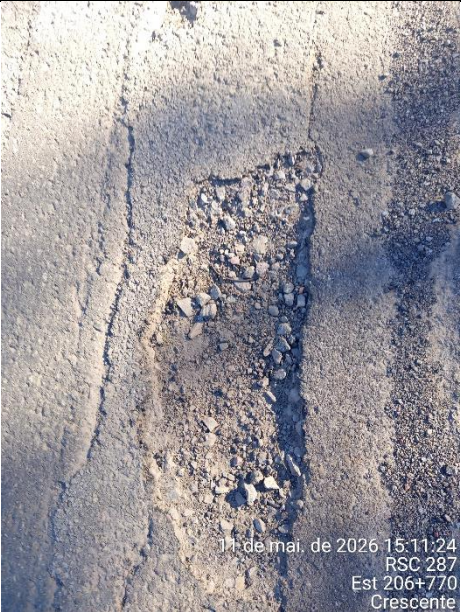
<p>11 de mai. de 2026 15:08:48 Restinga Seca Rio Grande do Sul RSC 287 Est 206+820 Crescente</p>	<p>Panela Item 3.1.1 do PER</p>	<p>206+810 (Acostamento)</p>	<p>Crescente</p>	<p>24 horas</p>

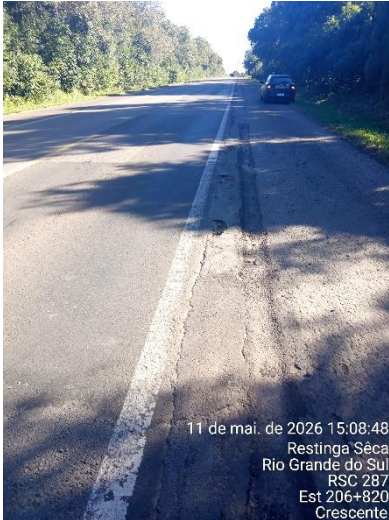
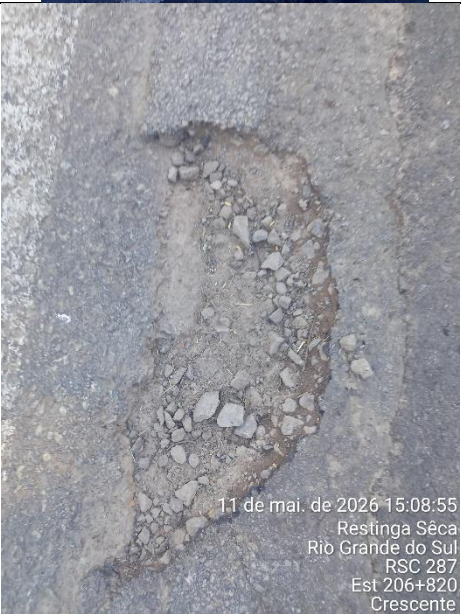
<p>11 de mai. de 2026 15:08:48 Restinga Sêca Rio Grande do Sul RSC 287 Est 206+820 Crescente</p>	<p>Panela Item 3.1.1 do PER</p>	<p>206+820 (Acostamento)</p>	<p>Crescente</p>	<p>24 horas</p>

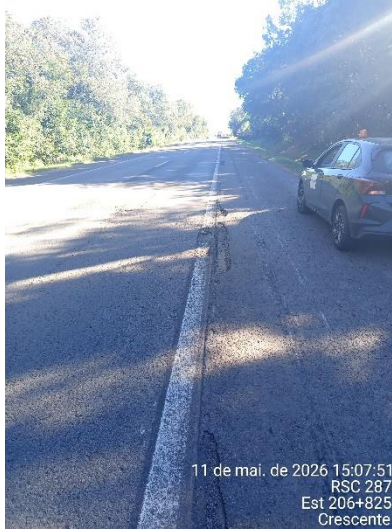
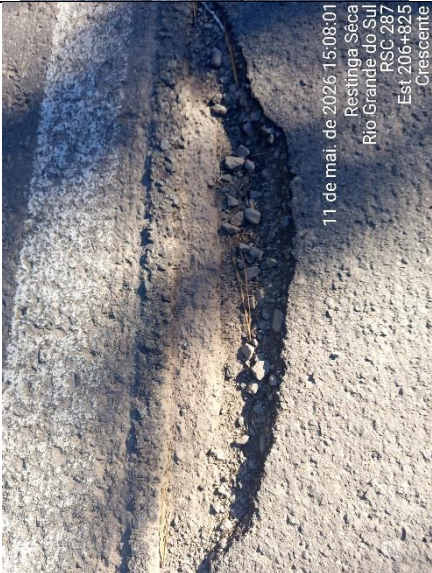
<p>11 de mai. de 2026 15:07:51 RSC 287 Est 206+825 Crescente</p>	<p>Panela Item 3.1.1 do PER</p>	<p>206+825 (Acostamento)</p>	<p>Crescente</p>	<p>24 horas</p>

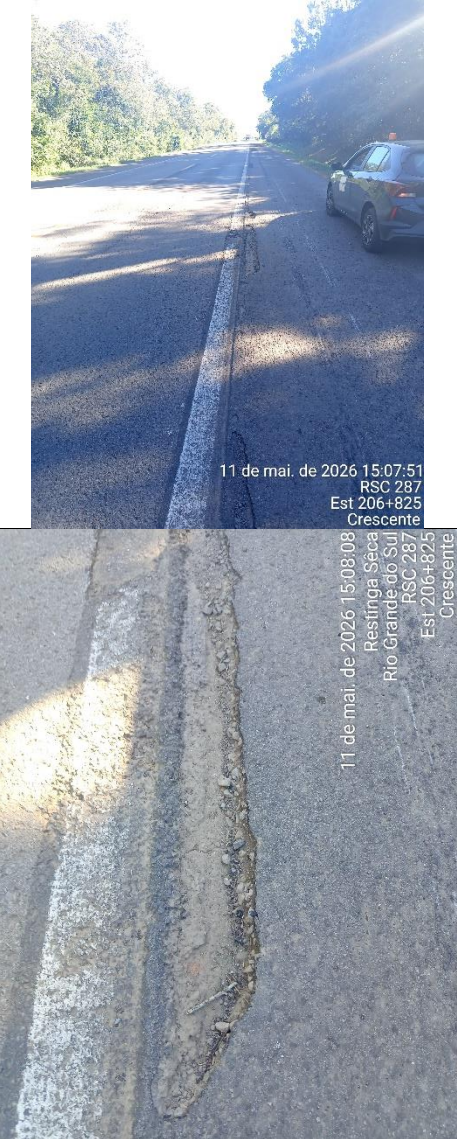
<p>Panela Item 3.1.1 do PER</p>	<p>206+830 (Acostamento)</p>	<p>Crescente</p>	<p>24 horas</p>
------------	--	---	-------------------------------------	----------------------------------	------------------	-----------------

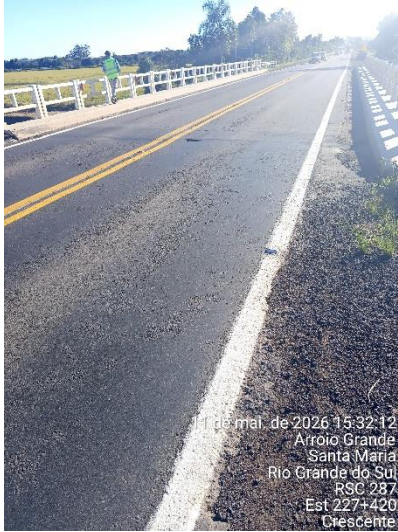
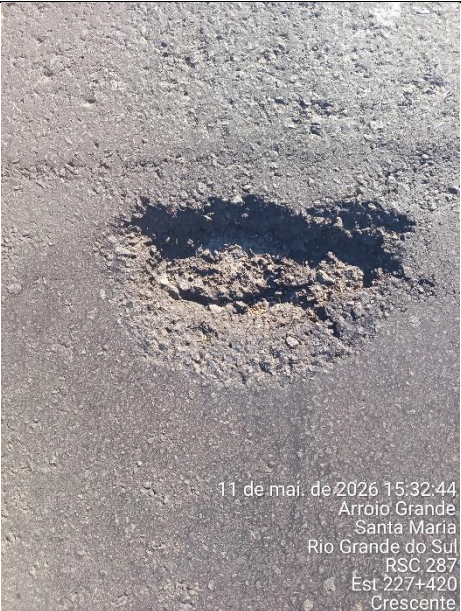
<p>11 de mai. de 2026 15:32:12 Arroio Grande Santa Maria Rio Grande do Sul RSC 287 Est 227+420 Crescente</p>	<p>Panela Item 3.1.1 do PER</p>	<p>227+420 (defeito em local já reparado)</p>	<p>Crescente</p>	<p>24 horas</p>

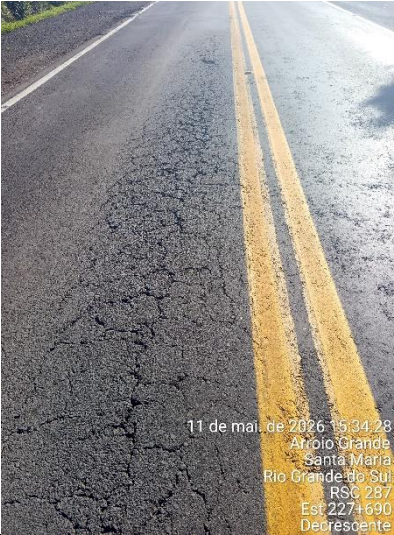
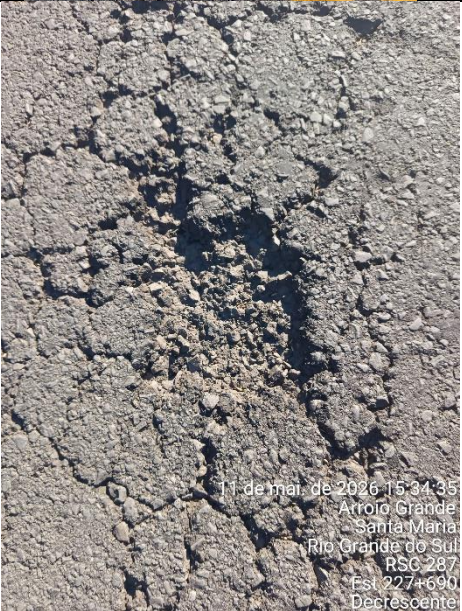
<p>11 de mai. de 2026 15:34:28 Arroio Grande Santa Maria Rio Grande do Sul RSC 287 Est: 227+690 Decrescente</p>	<p>Panela Item 3.1.1 do PER</p>	<p>227+690 (defeito em local já reparado)</p>	<p>Decrescente</p>	<p>24 horas</p>
