## RELATÓRIO DE VISTORIA

**Identificação:** DFCR-RSM-RV-054-2026;

**Objeto do Contrato:** concessão da infraestrutura de transporte do trecho da RSC-287, trecho Tabai – Santa Maria (km 28,03 ao km 232,54);

**Concessionária:** Rota de Santa Maria (RSM);

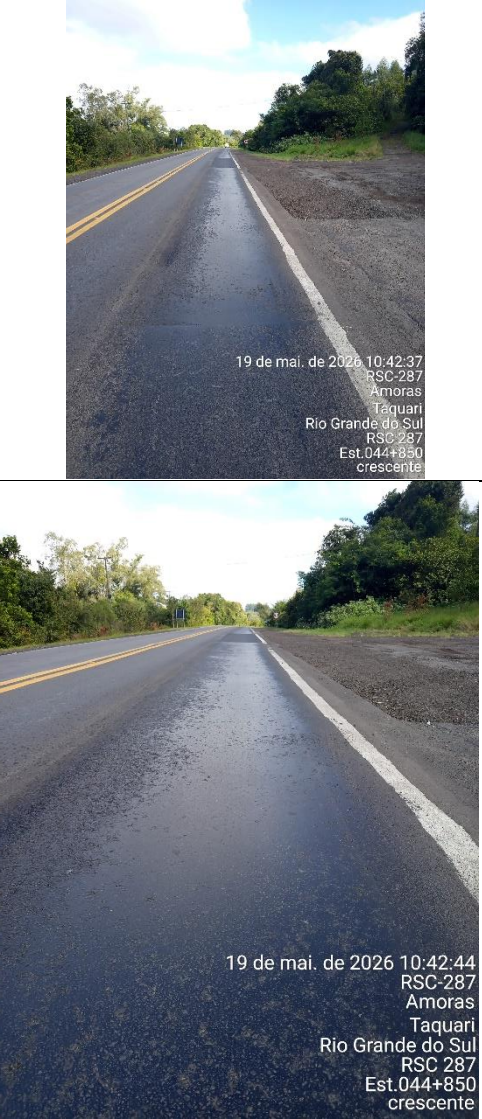
| 7. | | | <p>Exsudação com Área Superior a 1 m<sup>2</sup></p> <p>Item 3.1.1 do PER</p> | <p>044+850</p> <p>(defeito em local já reparado)</p> | <p>Crescente</p> | <p>72 horas</p> |

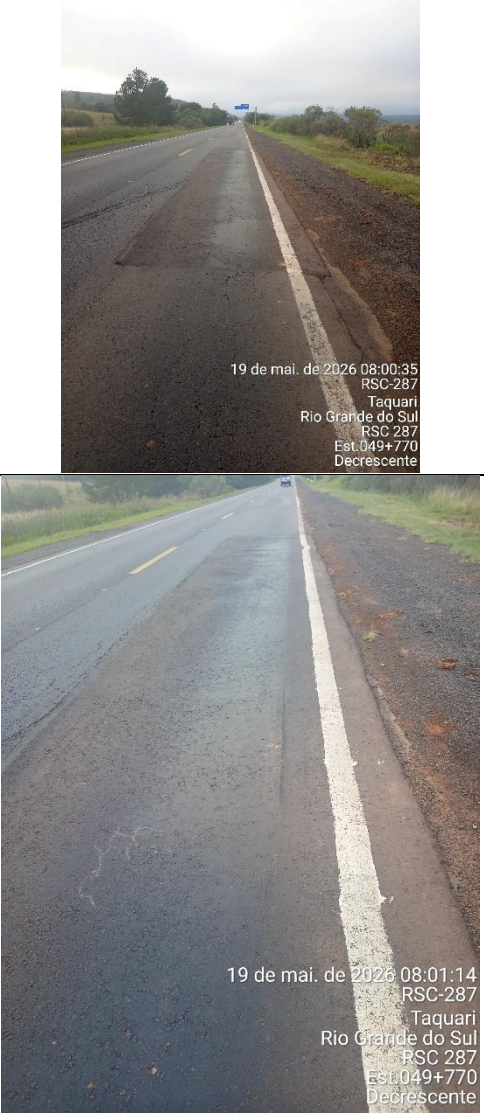
| 8. | | | <p>Exsudação com Área Superior a 1 m<sup>2</sup></p> <p>Item 3.1.1 do PER</p> | <p>049+770</p> <p>(defeito em local já reparado)</p> | <p>Decrescente</p> | <p>72 horas</p> |

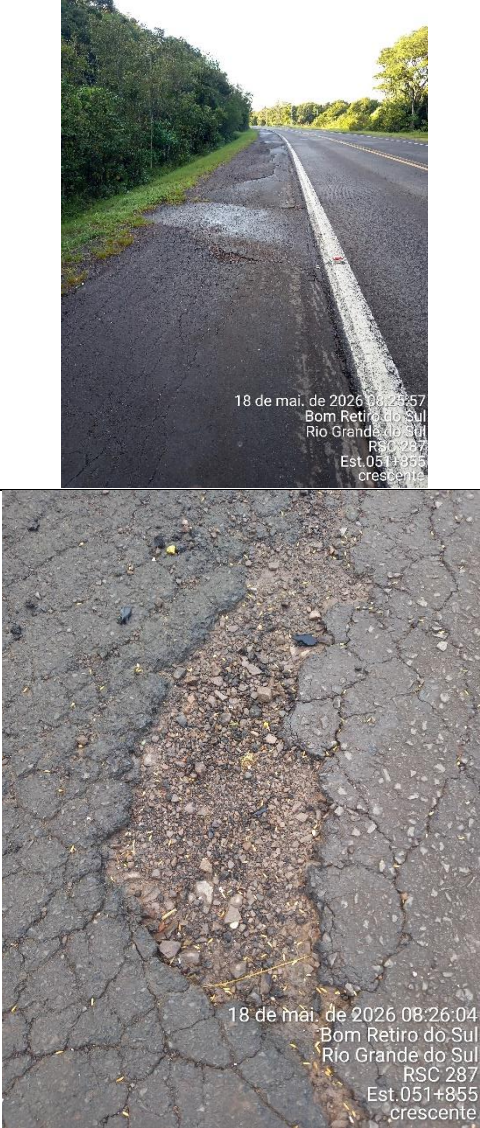
| 10. | | | <p> Painelas<br/> Item 3.1.1 do PER </p> | <p> 051+885<br/> (Acostamento) </p> | <p>Crescente</p> | <p>24 horas</p> |

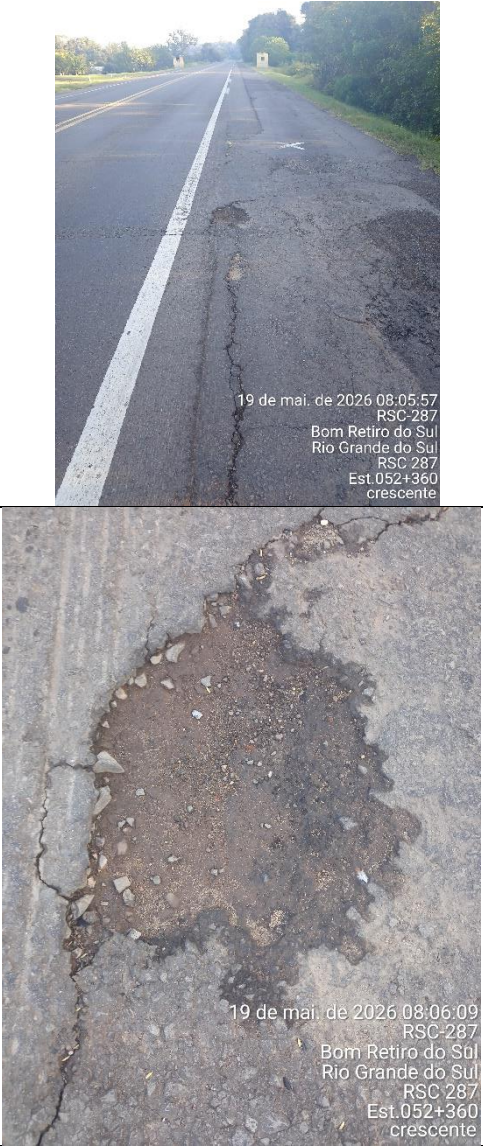
| 11. | | <p>19 de mai. de 2026 08:05:57<br/>RSC-287<br/>Bom Retiro do Sul<br/>Rio Grande do Sul<br/>RSC 287<br/>Est.052+360<br/>crescente</p> <p>19 de mai. de 2026 08:06:09<br/>RSC-287<br/>Bom Retiro do Sul<br/>Rio Grande do Sul<br/>RSC 287<br/>Est.052+360<br/>crescente</p> | <p>Panela</p> <p>Item 3.1.1 do PER</p> | <p>052+360</p> <p>(Acostamento)</p> | <p>Crescente</p> | <p>24 horas</p> |

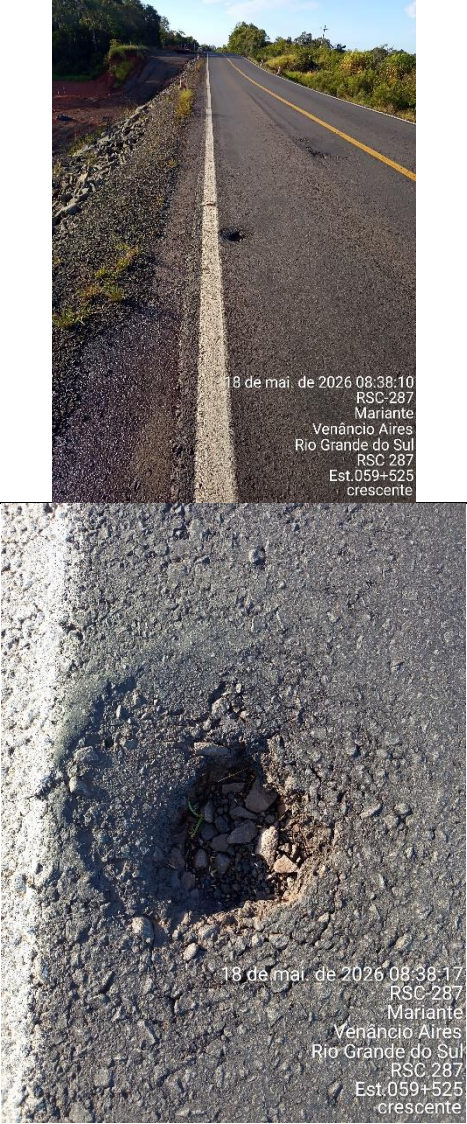
| 12. | | | <p>Panela</p> <p>Item 3.1.1 do PER</p> | <p>059+525</p> <p>(defeito em local já reparado)</p> | <p>Crescente</p> | <p>24 horas</p> |

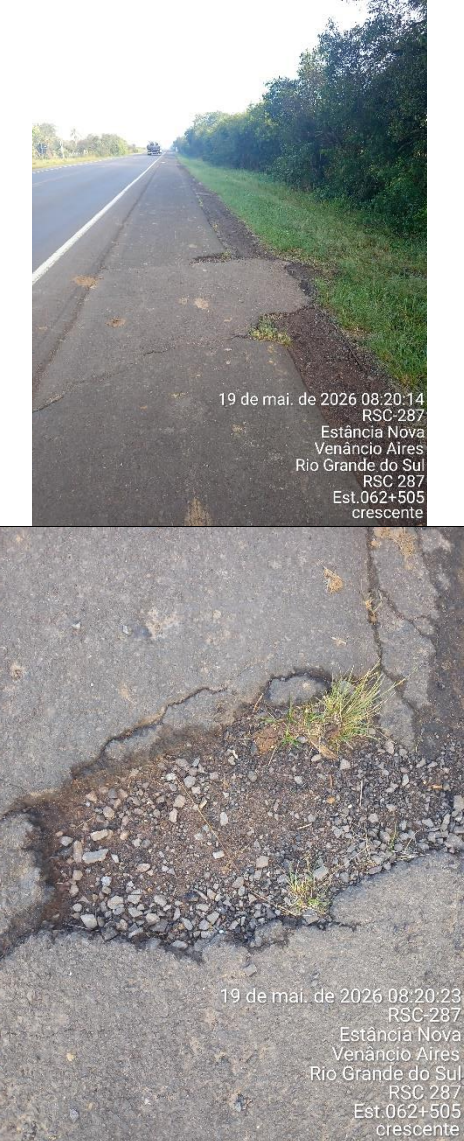
| 15. | | | <p>Panela</p> <p>Item 3.1.1 do PER</p> | <p>062+505</p> <p>(Acostamento)</p> | <p>Crescente</p> | <p>24 horas</p> |

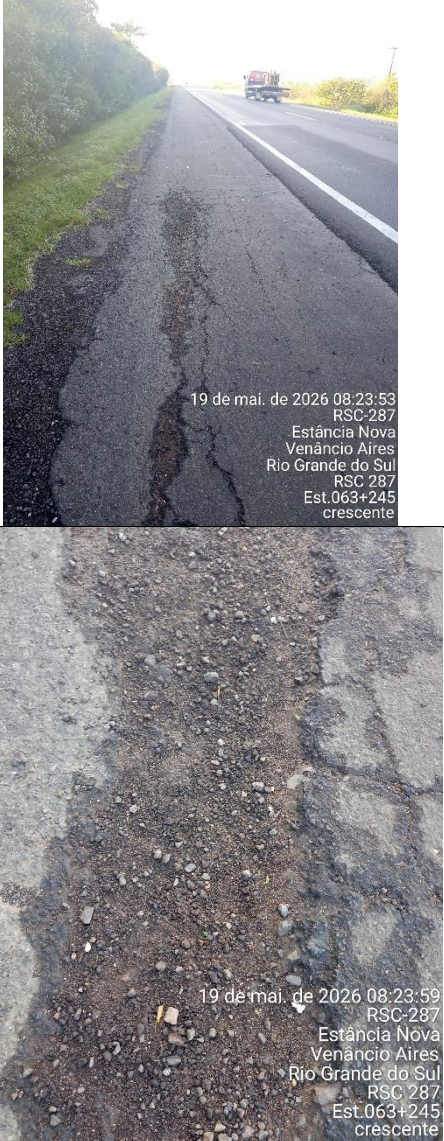
| 16. | | <p>19 de mai. de 2026 08:23:53<br/>RSC-287<br/>Estância Nova<br/>Venâncio Aires<br/>Rio Grande do Sul<br/>RSC 287<br/>Est.063+245<br/>crescente</p> <p>19 de mai. de 2026 08:23:59<br/>RSC-287<br/>Estância Nova<br/>Venâncio Aires<br/>Rio Grande do Sul<br/>RSC 287<br/>Est.063+245<br/>crescente</p> | <p>Panela</p> <p>Item 3.1.1 do PER</p> | <p>063+245</p> <p>(Acostamento)</p> | <p>Crescente</p> | <p>24 horas</p> |

64. No Ofício RSM nº 192/2026-PC, a concessionária cita que os IDs 31, 46 e 60 (Sinalização Vertical Danificada) foi objeto de fato ocasionado por terceiro. Ainda, menciona que tais fatos constituem um caso fortuito/força maior. A Concessionaria relata pelo ofício RSM-342-2024-PC, os IDs 31 e 46 foram devidamente implantadas e estavam sendo mantidas em perfeitas condições. Em complementação, a concessionária alega que as equipes já haviam identificado o dano no elemento de sinalização dos IDs 31 e 60 nos dias 15/05/2026 e 16/05/2026, respectivamente, antes mesmo do recebimento do TN.
65. A SERG/SPR/DFCR ressalta que o Contrato de Concessão SELT nº 20/2021 é claro nas cláusulas 19.2 e 19.2.16 sobre os riscos assumidos pela concessionária, quando da assinatura do contrato, conforme transcrição abaixo:

66. Ressalta-se que o PER não prevê qualquer exclusão ou condicionante de responsabilidade em função da origem do dano, seja por ação de terceiros, eventos externos ou outras causas. Dessa forma, a constatação de placas de sinalização vertical danificadas, tombadas ou fora de prumo configura não conformidade, independentemente da causa alegada, permanecendo caracterizada a responsabilidade dessa concessionária pela imediata recomposição da sinalização, em conformidade com o disposto no item 3.1.2 do PER.

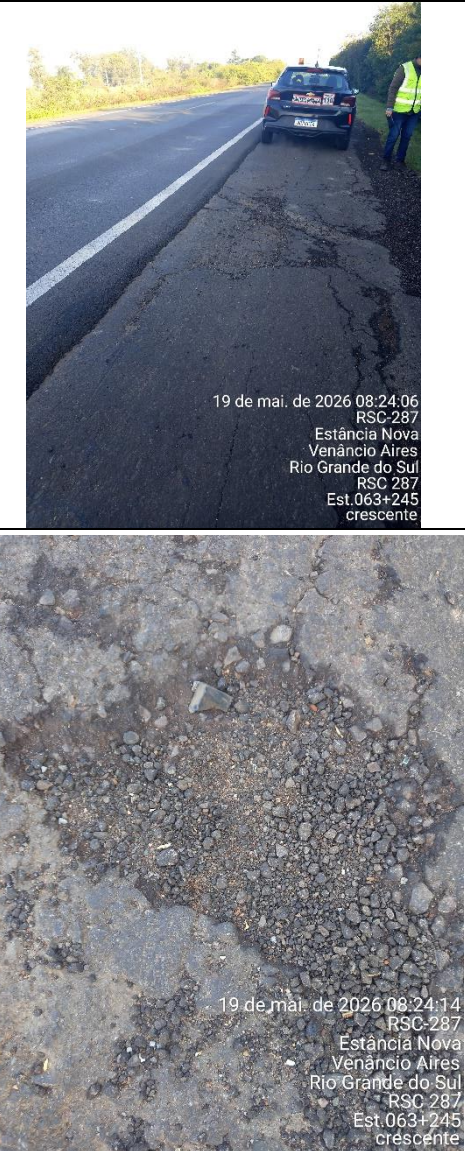
| 17. | | <p>19 de mai. de 2026 08:24:06<br/>RSC-287<br/>Estância Nova<br/>Venâncio Aires<br/>Rio Grande do Sul<br/>RSC 287<br/>Est.063+245<br/>crescente</p> <p>19 de mai. de 2026 08:24:14<br/>RSC-287<br/>Estância Nova<br/>Venâncio Aires<br/>Rio Grande do Sul<br/>RSC 287<br/>Est.063+245<br/>crescente</p> | <p>Panela</p> <p>Item 3.1.1 do PER</p> | <p>063+255</p> <p>(Acostamento)</p> | <p>Crescente</p> | <p>24 horas</p> |

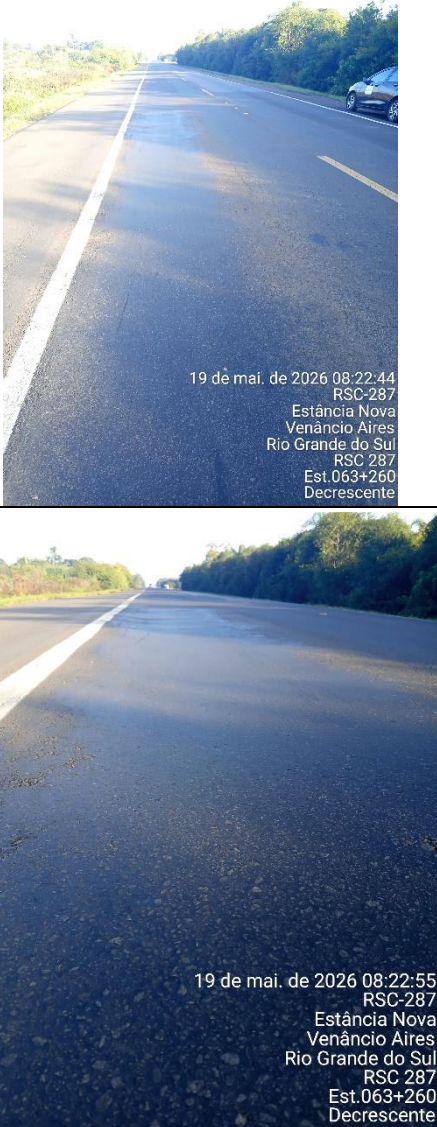
| 18. | | <p>19 de mai. de 2026 08:22:44<br/>RSC-287<br/>Estância Nova<br/>Venâncio Aires<br/>Rio Grande do Sul<br/>RSC 287<br/>Est.063+260<br/>Decrescente</p> <p>19 de mai. de 2026 08:22:55<br/>RSC-287<br/>Estância Nova<br/>Venâncio Aires<br/>Rio Grande do Sul<br/>RSC 287<br/>Est.063+260<br/>Decrescente</p> | Exsudação com Área Superior a 1 m <sup>2</sup><br><br>Item 3.1.1 do PER | 063+260 | Decrescente | 72 horas |

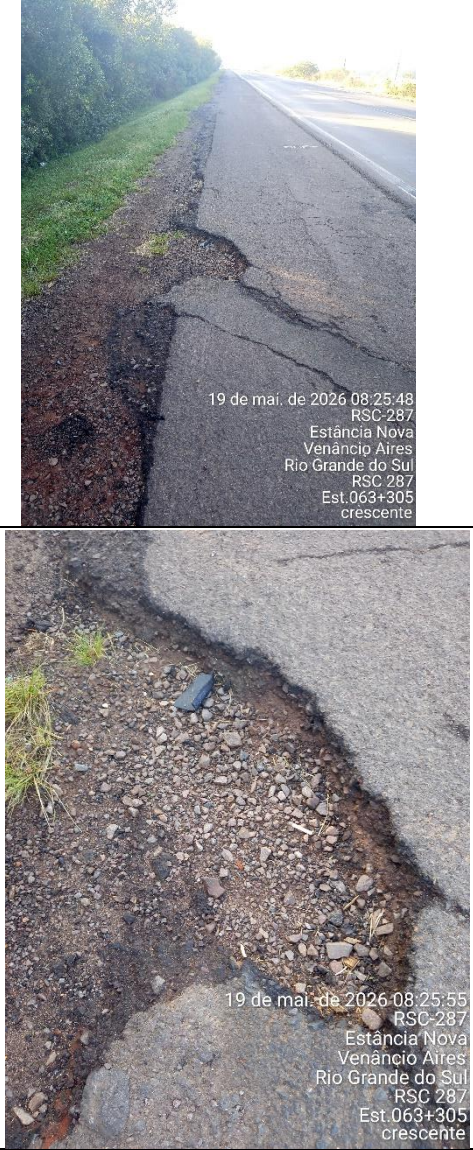
| 19. | | | <p>Panela</p> <p>Item 3.1.1 do PER</p> | <p>063+305</p> <p>(Acostamento)</p> | <p>Crescente</p> | <p>24 horas</p> |

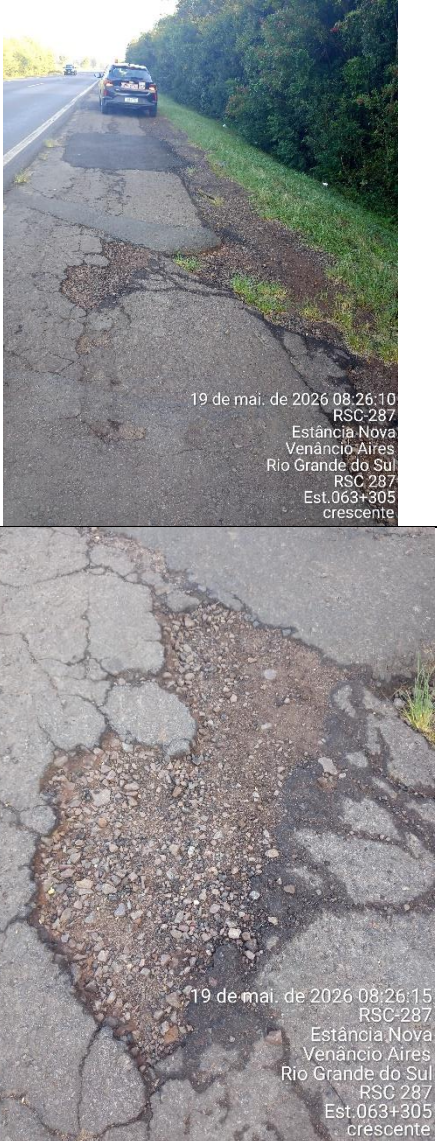
| 20. | | | <p> Panela<br/> Item 3.1.1 do PER </p> | <p> 063+315<br/> (Acostamento) </p> | <p>Crescente</p> | <p>24 horas</p> |

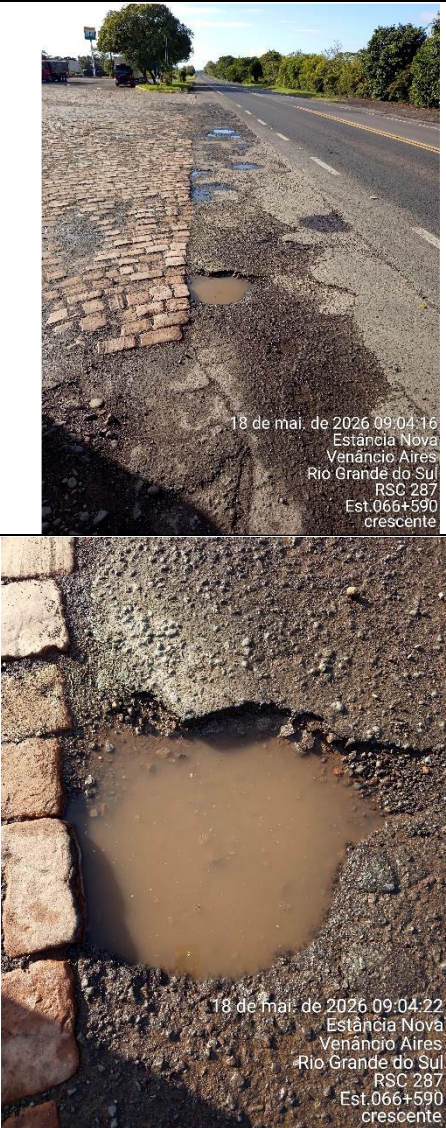
| 23. | | | <p>Panelas</p> <p>Item 3.1.1 do PER</p> | <p>066+580</p> <p>(Acostamento)</p> | <p>Crescente</p> | <p>24 horas</p> |

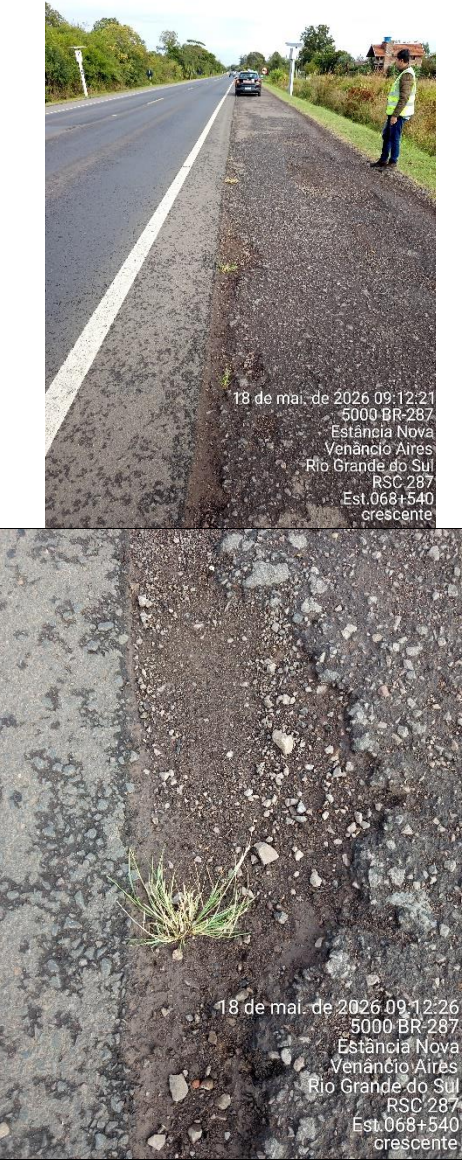
| 27. | | <p>18 de mai. de 2026 09:12:21<br/>5000 BR-287<br/>Estância Nova<br/>Venâncio Aires<br/>Rio Grande do Sul<br/>RSC 287<br/>Est.068+540<br/>crescente</p> <p>18 de mai. de 2026 09:12:26<br/>5000 BR-287<br/>Estância Nova<br/>Venâncio Aires<br/>Rio Grande do Sul<br/>RSC 287<br/>Est.068+540<br/>crescente</p> | Painelas<br>Item 3.1.1 do PER | 068+540<br>(Acostamento) | Crescente | 24 horas |

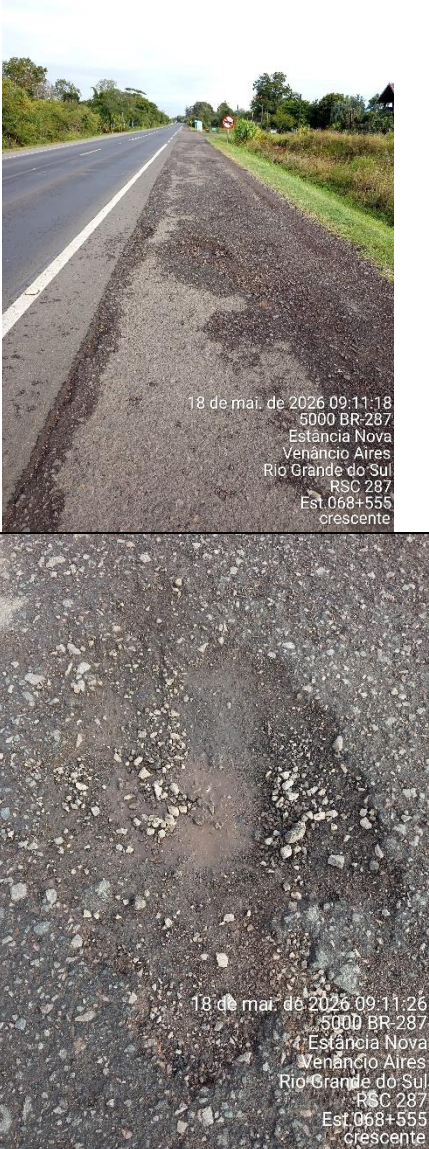
| 28. | | <p>18 de mai. de 2026 09:11:18<br/>5000 BR-287<br/>Estância Nova<br/>Venâncio Aires<br/>Rio Grande do Sul<br/>RSC 287<br/>Est. 068+555<br/>crescente</p> <p>18 de mai. de 2026 09:11:26<br/>5000 BR-287<br/>Estância Nova<br/>Venâncio Aires<br/>Rio Grande do Sul<br/>RSC 287<br/>Est. 068+555<br/>crescente</p> | Painéis<br>Item 3.1.1 do PER | 068+550<br>(Acostamento) | Crescente | 24 horas |

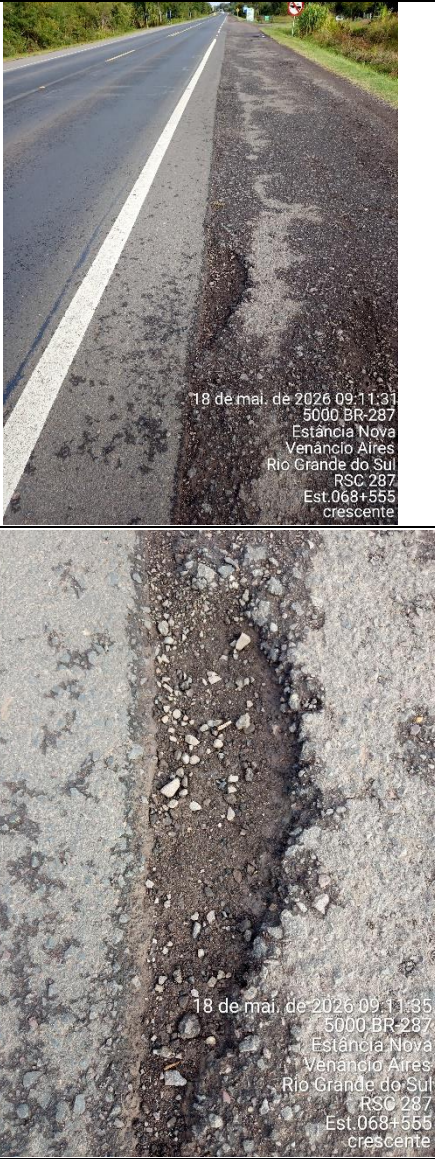
| 29. | | <p>18 de mai. de 2026 09:11:31<br/>5000 BR-287<br/>Estância Nova<br/>Venâncio Aires<br/>Rio Grande do Sul<br/>RSC 287<br/>Est.068+555<br/>crescente</p> <p>18 de mai. de 2026 09:11:35<br/>5000 BR-287<br/>Estância Nova<br/>Venâncio Aires<br/>Rio Grande do Sul<br/>RSC 287<br/>Est.068+555<br/>crescente</p> | Painéis<br>Item 3.1.1 do PER | 068+555<br>(Acostamento) | Crescente | 24 horas |

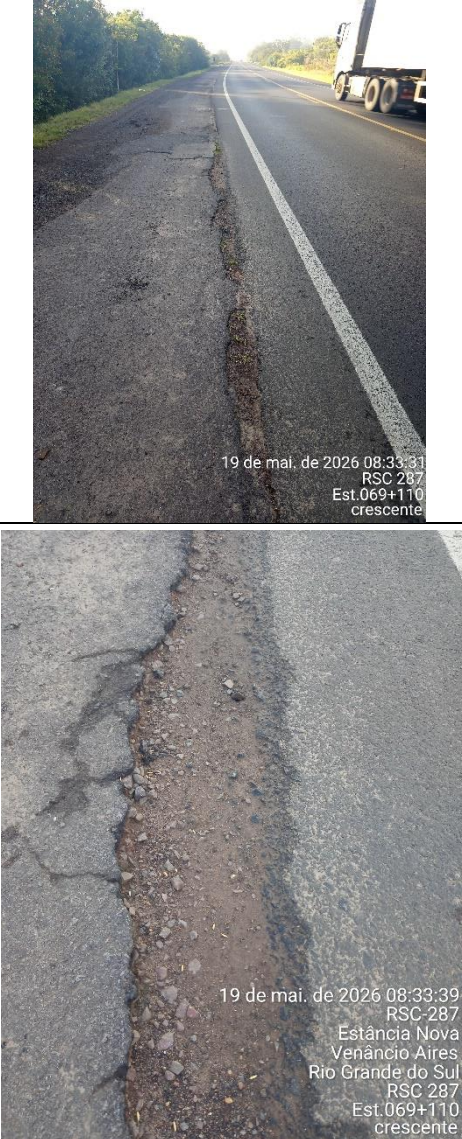
| 30. | | <p>19 de mai. de 2026 08:33:31<br/>RSC 287<br/>Est.069+110<br/>crescente</p> <p>19 de mai. de 2026 08:33:39<br/>RSC-287<br/>Estância Nova<br/>Venâncio Aires<br/>Rio Grande do Sul<br/>RSC 287<br/>Est.069+110<br/>crescente</p> | Painelas<br>Item 3.1.1 do PER | 069+110<br>(Acostamento) | Crescente | 24 horas |

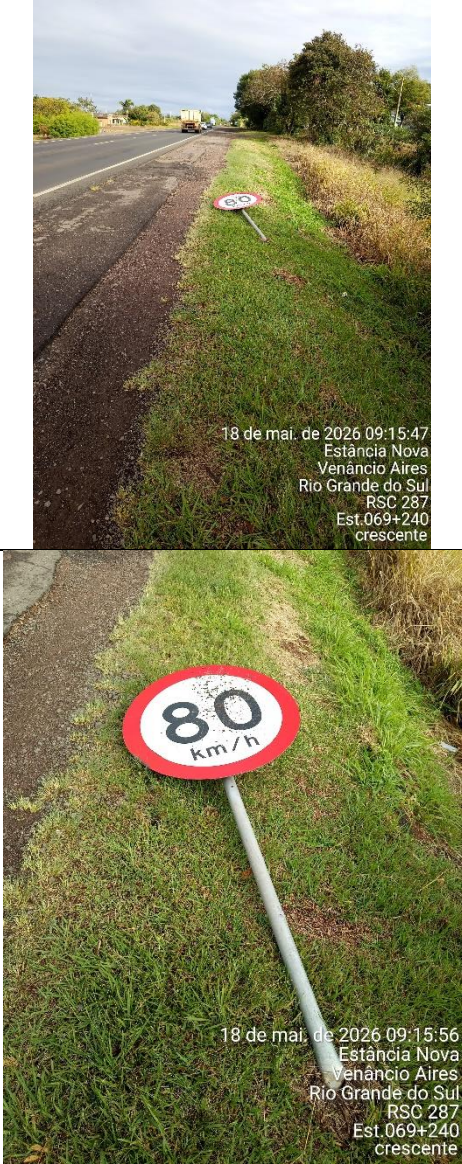
| 31. | | | <p>Sinalização Vertical<br/>Danificada</p> <p>Item 3.1.2 do PER</p> | 069+240 | Crescente | 72 horas |

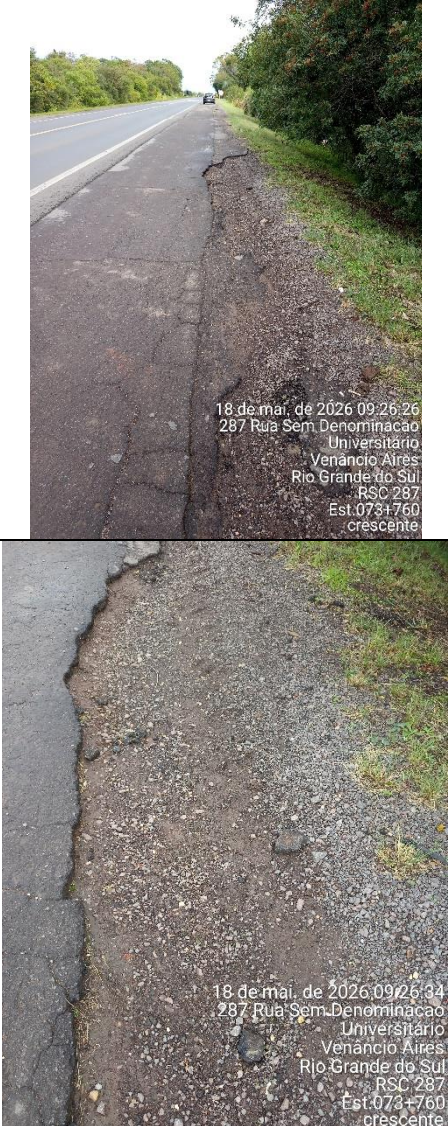
| 33. | | | <p>18 de mai. de 2026 09:26:26<br/>287 Rua Sem Denominacao<br/>Universitário<br/>Venancio Aires<br/>Rio Grande do Sul<br/>RSC 287<br/>Est.073+760<br/>crescente</p> <p>18 de mai. de 2026 09:25:34<br/>287 Rua Sem Denominacao<br/>Universitário<br/>Venancio Aires<br/>Rio Grande do Sul<br/>RSC 287<br/>Est.073+760<br/>crescente</p> <p>Panela<br/>Item 3.1.1 do PER</p> | <p>073+760<br/>(Acostamento)</p> | <p>Crescente</p> | <p>24 horas</p> |

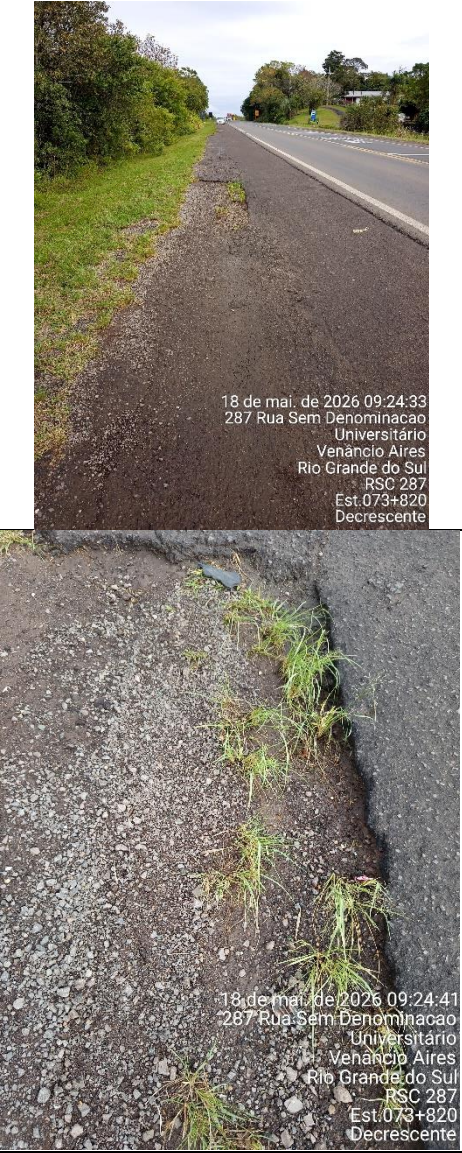
| 35. | | | <p>18 de mai. de 2026 09:24:33<br/>287 Rua Sem Denominacao<br/>Universitário<br/>Venâncio Aires<br/>Rio Grande do Sul<br/>RSC 287<br/>Est.073+820<br/>Decrescente</p> <p>18 de mai. de 2026 09:24:41<br/>287 Rua Sem Denominacao<br/>Universitário<br/>Venâncio Aires<br/>Rio Grande do Sul<br/>RSC 287<br/>Est.073+820<br/>Decrescente</p> <p>Panelas<br/>Item 3.1.1 do PER</p> | 073+810<br>(Acostamento) | Decrescente | 24 horas |

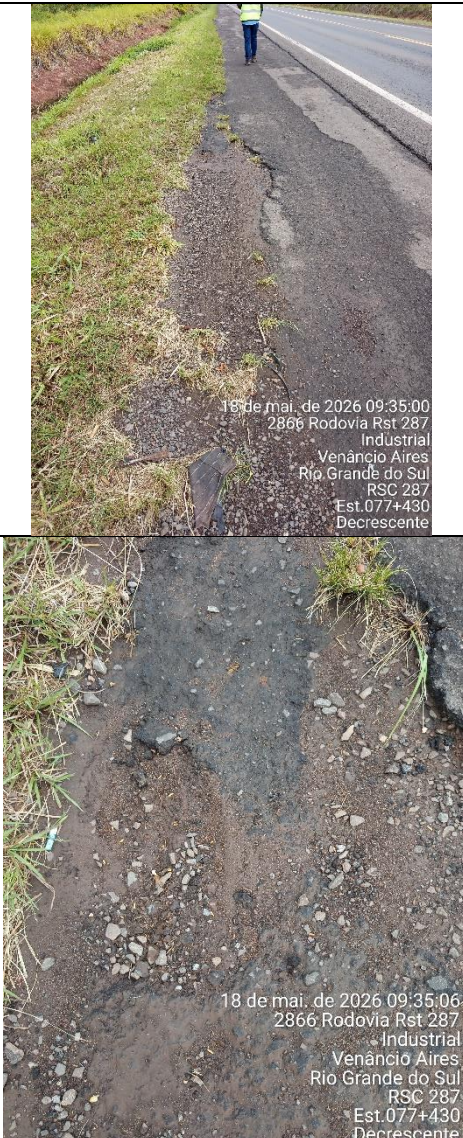
| 38. | | | <p> Panela<br/> Item 3.1.1 do PER </p> | <p> 077+430<br/> (Acostamento) </p> | Decrescente | 24 horas |

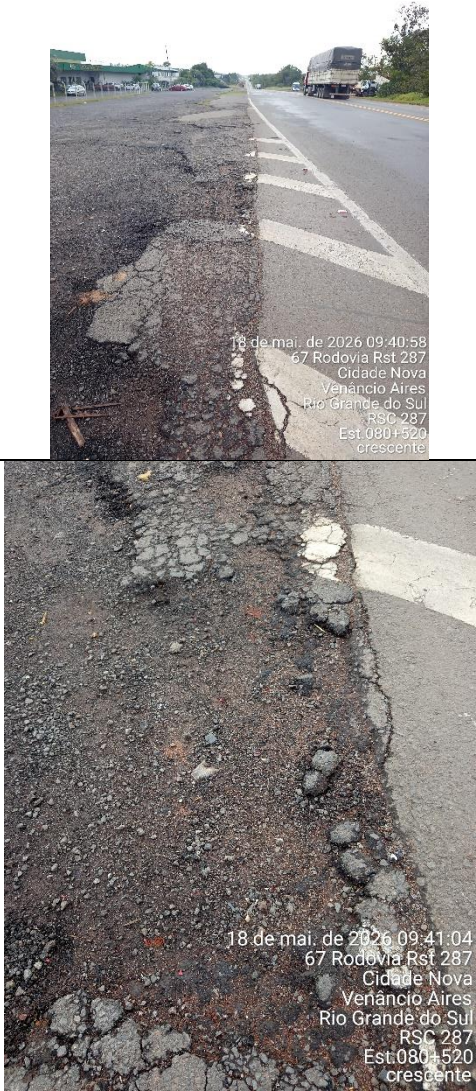
| 42. | | | Painelas<br>Item 3.1.1 do PER | 080+520<br>(Acostamento) | Crescente | 24 horas |

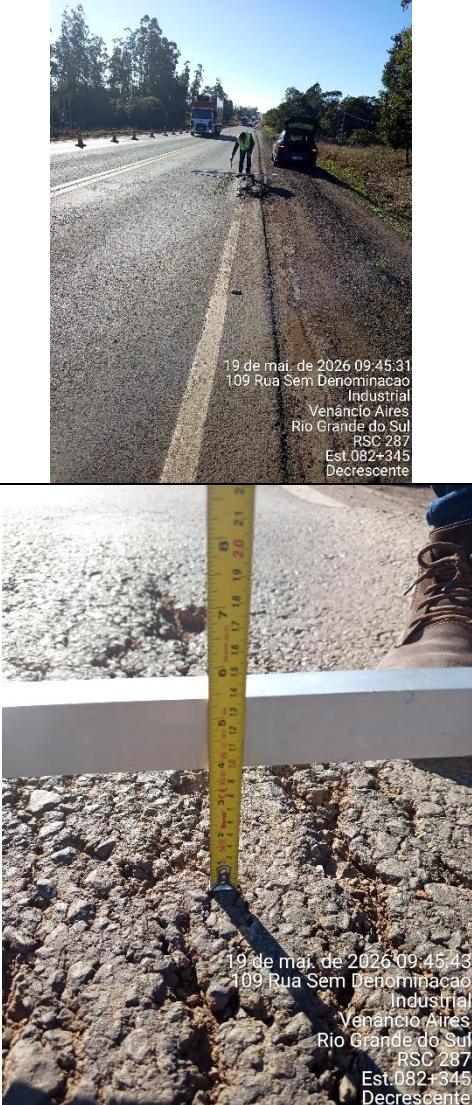
| 43. | | <p>19 de mai. de 2026 09:45:31<br/>109 Rua Sem Denominacao<br/>Industrial<br/>Venancio Aires<br/>Rio Grande do Sul<br/>RSC 287<br/>Est.082+345<br/>Decrescente</p> <p>19 de mai. de 2026 09:45:43<br/>109 Rua Sem Denominacao<br/>Industrial<br/>Venancio Aires<br/>Rio Grande do Sul<br/>RSC 287<br/>Est.082+345<br/>Decrescente</p> | Abaulamento/Depressão<br><br>(Medição: 99mm)<br><br>Item 3.1.1 do PER | 082+345<br><br>(defeito em local já reparado) | Decrescente | 72 horas |

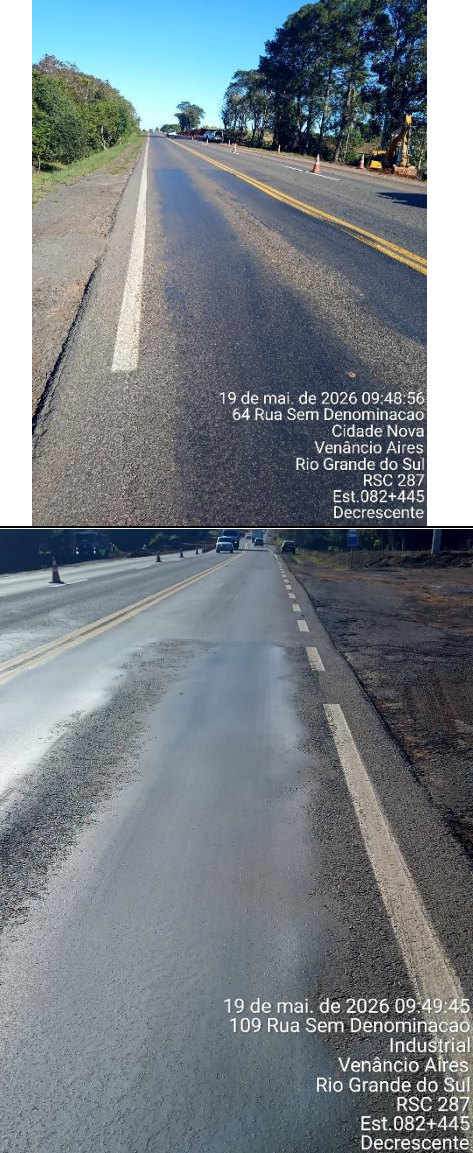
| 44. | | | <p>Exsudação com Área Superior a 1 m<sup>2</sup></p> <p>Item 3.1.1 do PER</p> | <p>082+445<br/>(defeito em local já reparado)</p> | Decrescente | 72 horas |

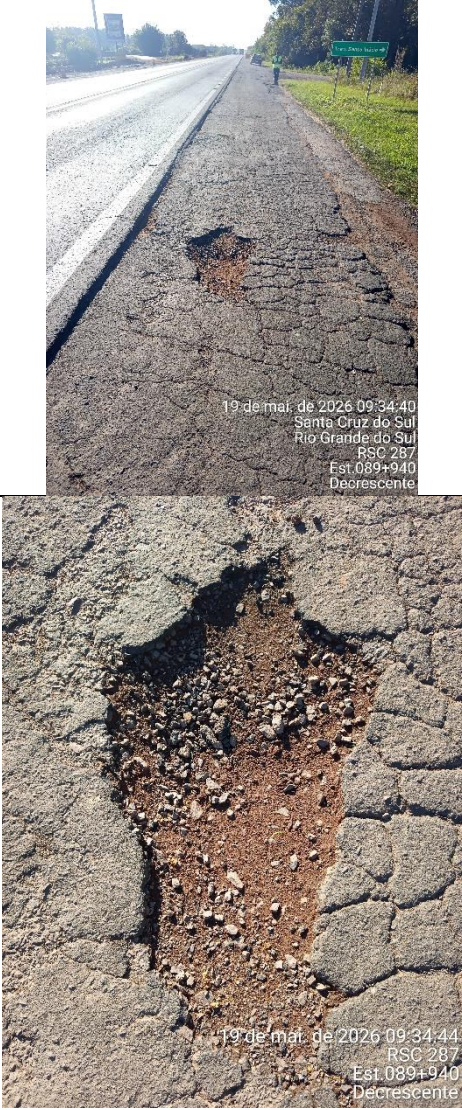
| 48. | | | Painelas<br>Item 3.1.1 do PER | 089+940<br>(Acostamento) | Decrescente | 24 horas |

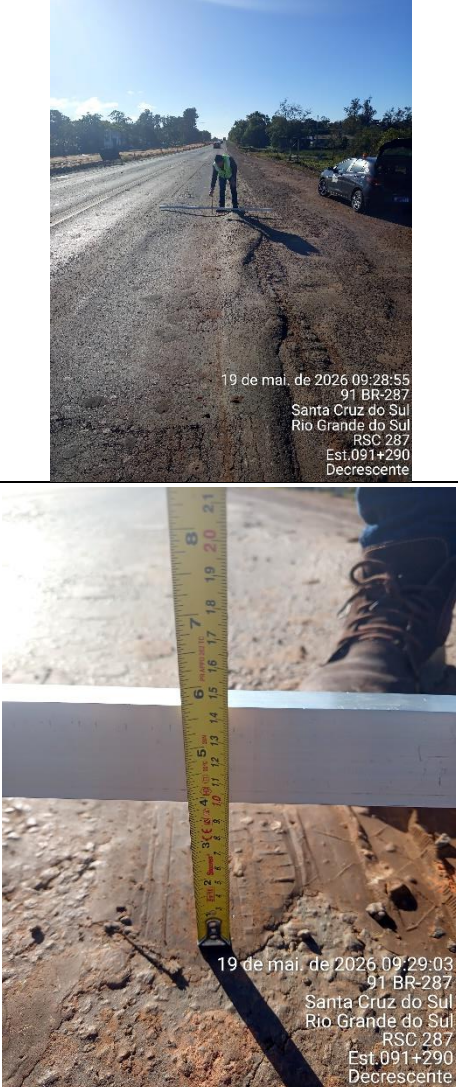
| 50. | | <p>19 de mai. de 2026 09:28:55<br/>91 BR-287<br/>Santa Cruz do Sul<br/>Rio Grande do Sul<br/>RSC 287<br/>Est.091+290<br/>Decrescente</p> <p>19 de mai. de 2026 09:29:03<br/>91 BR-287<br/>Santa Cruz do Sul<br/>Rio Grande do Sul<br/>RSC 287<br/>Est.091+290<br/>Decrescente</p> | Abaulamento/Depressão<br><br>(Medição: 101mm)<br><br>Item 3.1.1 do PER | 091+290<br><br>(defeito em local já reparado) | Decrescente | 72 horas |

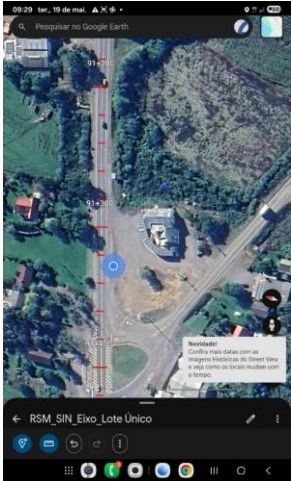
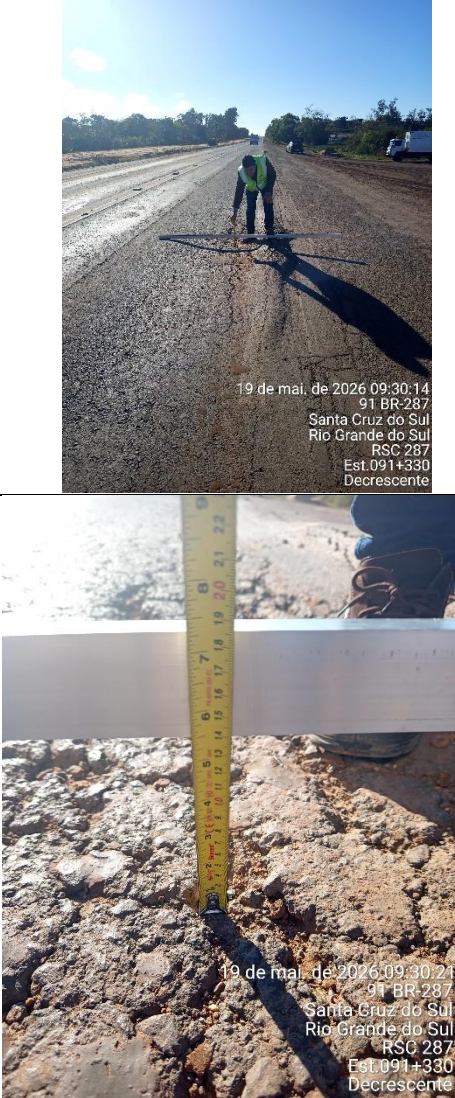
| 51. | | | <p>Abaulamento/Depressão</p> <p>(Medição: 142mm)</p> <p>Item 3.1.1 do PER</p> | <p>091+330</p> <p>(defeito em local já reparado)</p> | Decrescente | 72 horas |

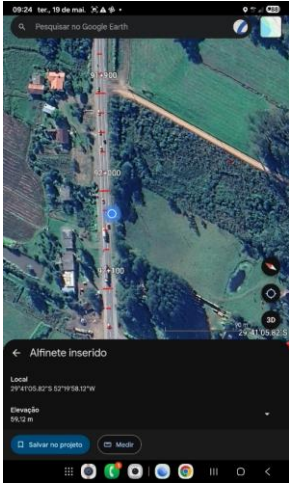
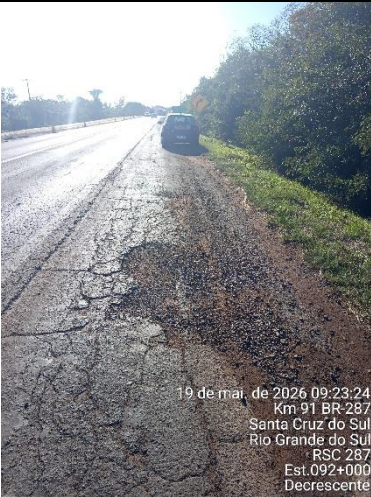
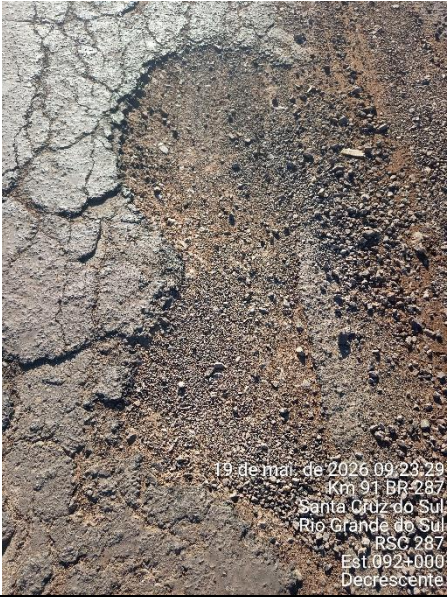
| 52. | | <p>19 de mai. de 2026 09:23:24<br/>Km 91 BR-287<br/>Santa Cruz do Sul<br/>Rio Grande do Sul<br/>RSC 287<br/>Est.092+000<br/>Decrescente</p> <p>19 de mai. de 2026 09:23:29<br/>Km 91 BR-287<br/>Santa Cruz do Sul<br/>Rio Grande do Sul<br/>RSC 287<br/>Est.092+000<br/>Decrescente</p> | Panelas<br>Item 3.1.1 do PER | 092+000<br>(Acostamento) | Decrescente | 24 horas |

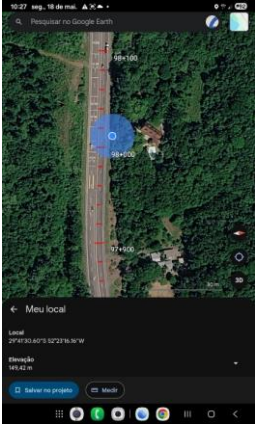
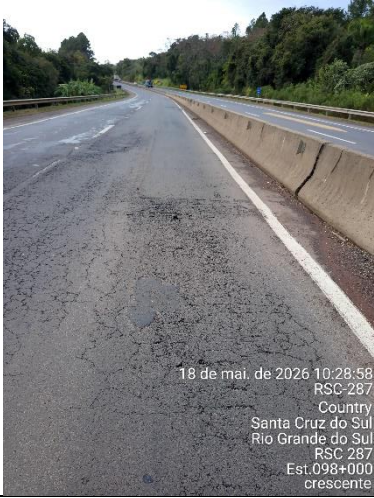
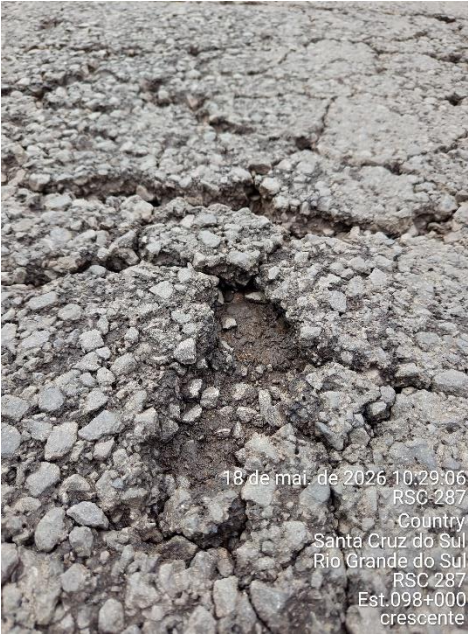
| 53. | | <div data-bbox="734 268 1106 767"> <p>18 de mai. de 2026 10:28:58<br/>RSC-287<br/>Country<br/>Santa Cruz do Sul<br/>Rio Grande do Sul<br/>RSC 287<br/>Est.098+000<br/>crescente</p> </div> <div data-bbox="672 767 1137 1406"> <p>18 de mai. de 2026 10:29:06<br/>RSC-287<br/>Country<br/>Santa Cruz do Sul<br/>Rio Grande do Sul<br/>RSC 287<br/>Est.098+000<br/>crescente</p> </div> | Trincas Interligadas de<br>Classe 3<br><br>Item 3.1.1 do PER | 098+000 | Crescente | 72 horas |

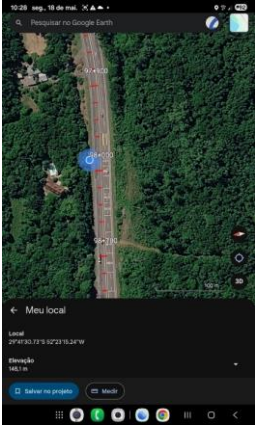
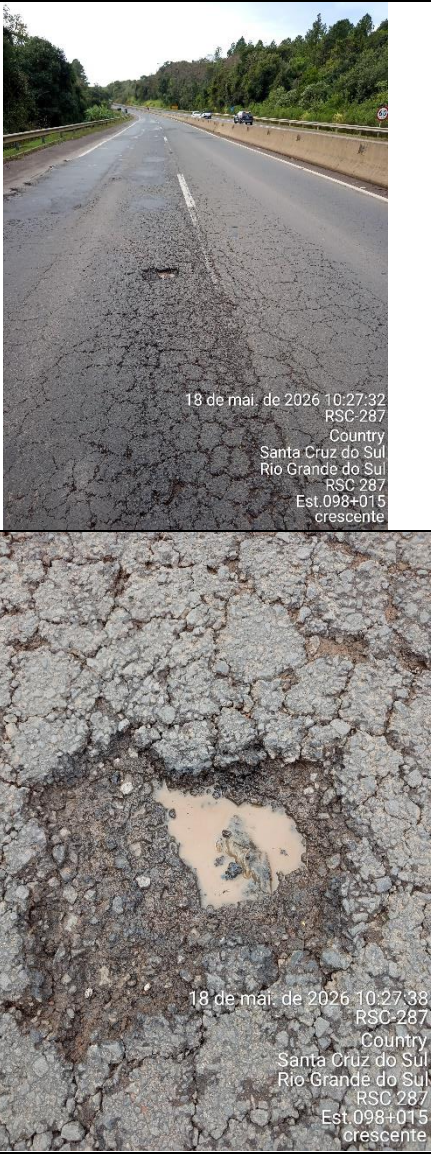
| 54. | | <p>18 de mai. de 2026 10:27:32<br/>RSC-287<br/>Country<br/>Santa Cruz do Sul<br/>Rio Grande do Sul<br/>RSC-287<br/>Est.098+015<br/>crescente</p> <p>18 de mai. de 2026 10:27:38<br/>RSC-287<br/>Country<br/>Santa Cruz do Sul<br/>Rio Grande do Sul<br/>RSC-287<br/>Est.098+015<br/>crescente</p> | <p>Panela</p> <p>Item 3.1.1 do PER</p> | 098+015 | Crescente | 24 horas |

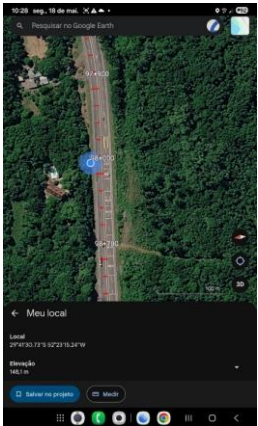
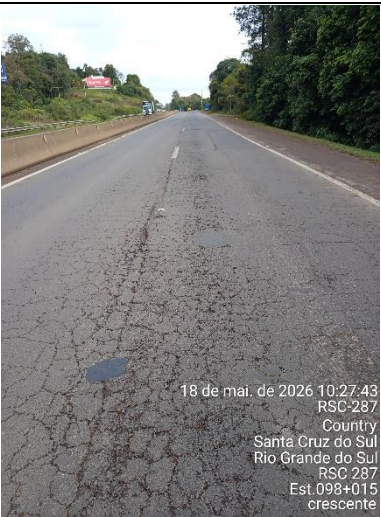
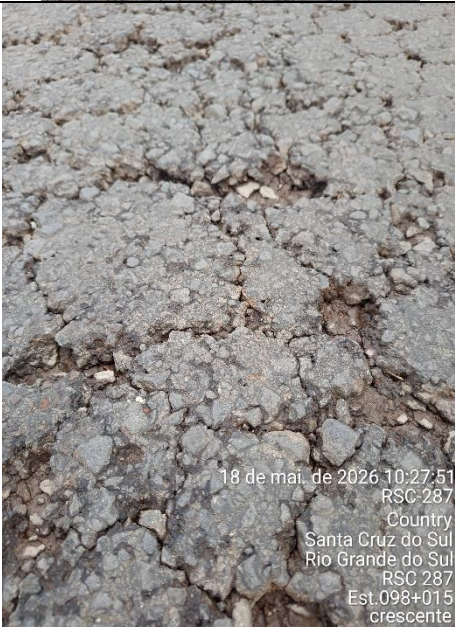
| 55. | | <div data-bbox="741 264 1120 782"> <p>18 de mai. de 2026 10:27:43<br/>RSC-287<br/>Country<br/>Santa Cruz do Sul<br/>Rio Grande do Sul<br/>RSC 287<br/>Est.098+015<br/>crescente</p> </div> <div data-bbox="701 782 1153 1412"> <p>18 de mai. de 2026 10:27:51<br/>RSC-287<br/>Country<br/>Santa Cruz do Sul<br/>Rio Grande do Sul<br/>RSC 287<br/>Est.098+015<br/>crescente</p> </div> | Trincas Interligadas de Classe 3<br><br>Item 3.1.1 do PER | 098+025 | Crescente | 72 horas |

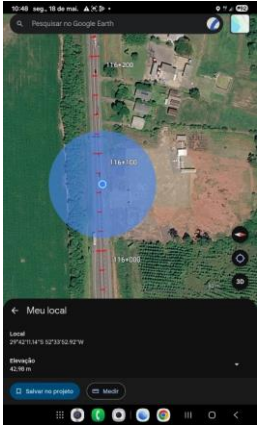
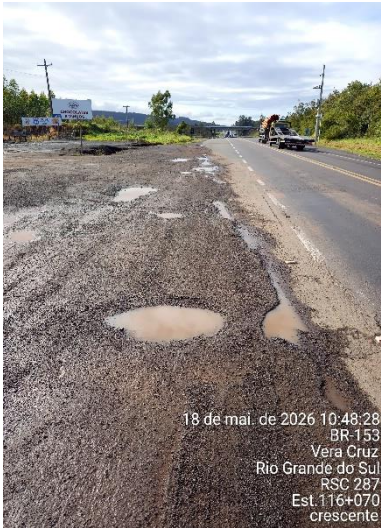
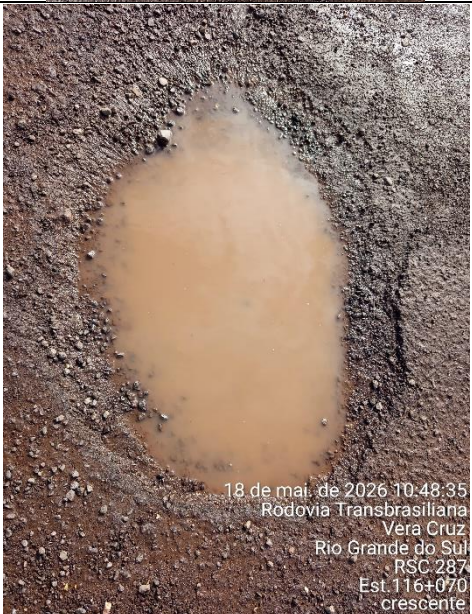
| 56. | | <div data-bbox="723 277 1102 807"> <p>18 de mai. de 2026 10:48:28<br/>BR-153<br/>Vera Cruz<br/>Rio Grande do Sul<br/>RSC 287<br/>Est. 116+070<br/>crescente</p> </div> <div data-bbox="680 807 1149 1423"> <p>18 de mai. de 2026 10:48:35<br/>Rodovia Transbrasiliana<br/>Vera Cruz<br/>Rio Grande do Sul<br/>RSC 287<br/>Est. 116+070<br/>crescente</p> </div> | <p>Panelas</p> <p>Item 3.1.1 do PER</p> | <p>116+070</p> <p>(Acostamento)</p> | <p>Crescente</p> | <p>24 horas</p> |

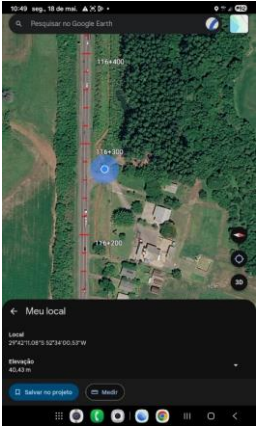
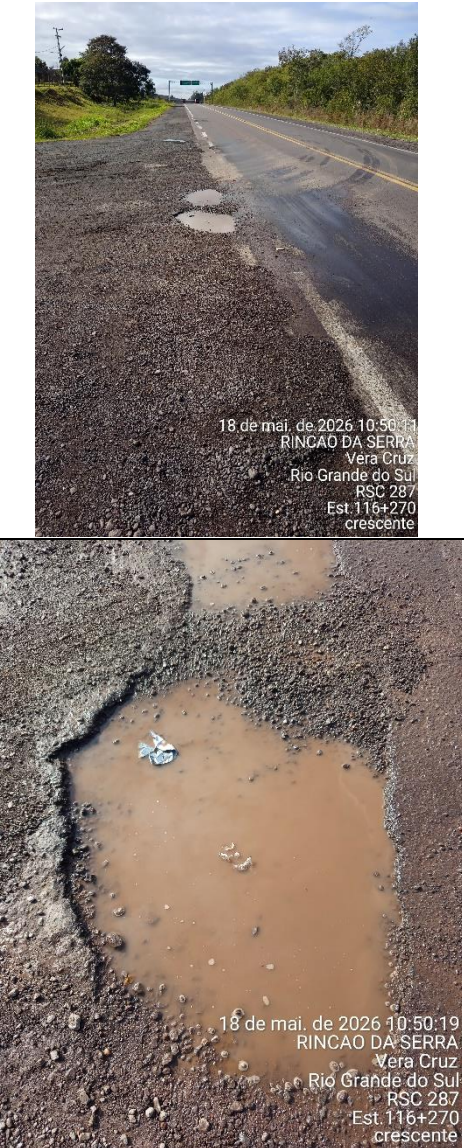
| 57. | | | <p>Panelas</p> <p>Item 3.1.1 do PER</p> | <p>116+270</p> <p>(Acostamento)</p> | <p>Crescente</p> | <p>24 horas</p> |

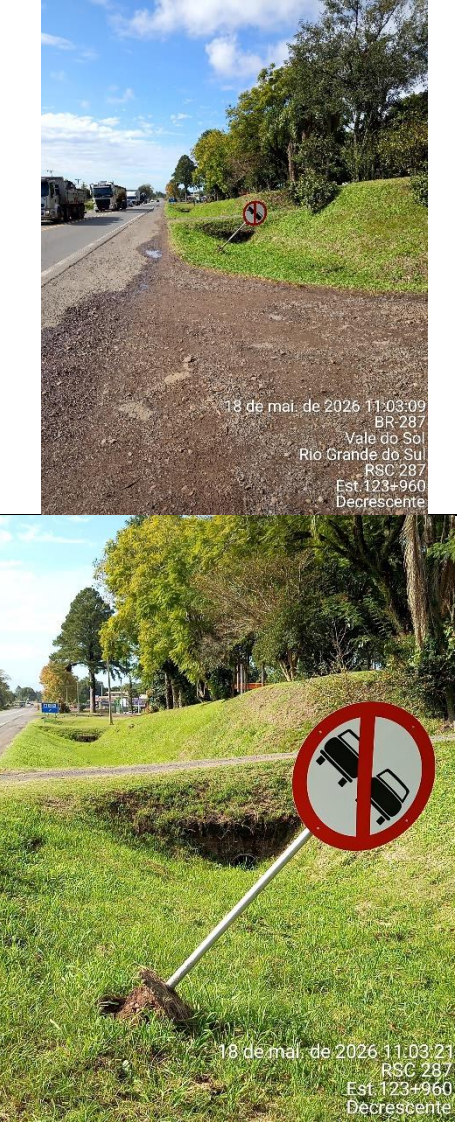
| 60. | | | <p>Sinalização Vertical<br/>Danificada</p> <p>Item 3.1.2 do PER</p> | 123+960 | Decrescente | 72 horas |

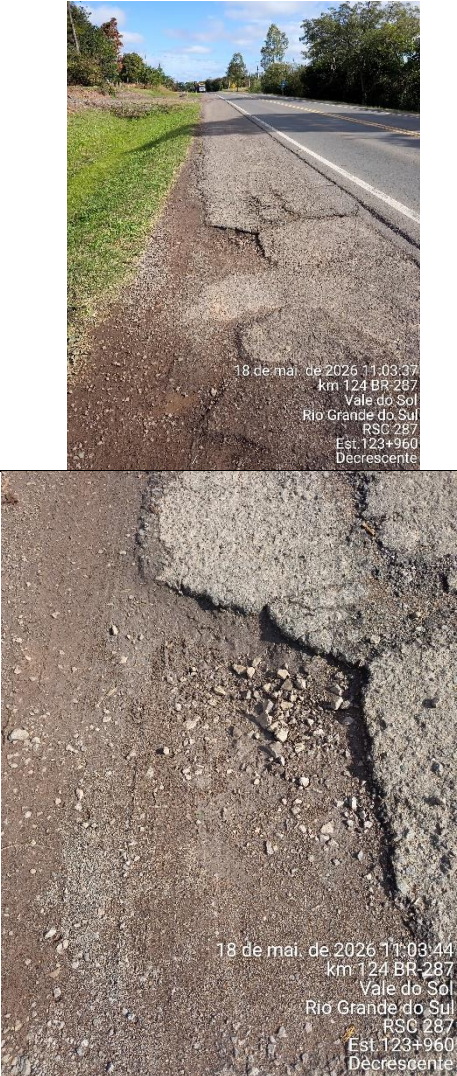
| 61. | | | <p>18 de mai. de 2026 11:03:37<br/>km 124 BR-287<br/>Vale do Sol<br/>Rio Grande do Sul<br/>RSC 287<br/>Est. 123+960<br/>Decrescente</p> <p>18 de mai. de 2026 11:03:44<br/>km 124 BR-287<br/>Vale do Sol<br/>Rio Grande do Sul<br/>RSC 287<br/>Est. 123+960<br/>Decrescente</p> | <p>Panela</p> <p>Item 3.1.1 do PER</p> | <p>123+960</p> <p>(Acostamento)</p> | <p>Decrescente</p> <p>24 horas</p> |

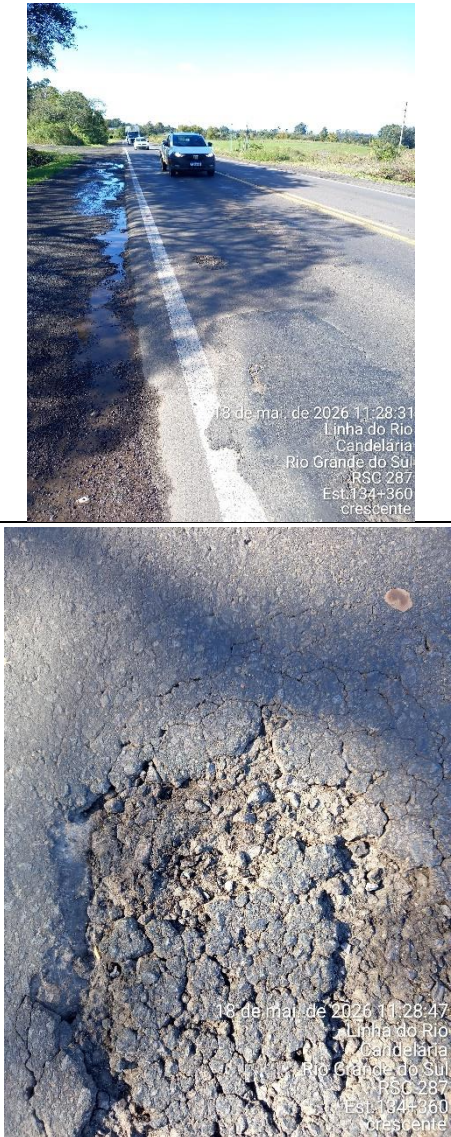
| 64. | | | <p>Panela</p> <p>Item 3.1.1 do PER</p> | <p>134+360</p> <p>(defeito em local já reparado)</p> | Crescente | 24 horas |

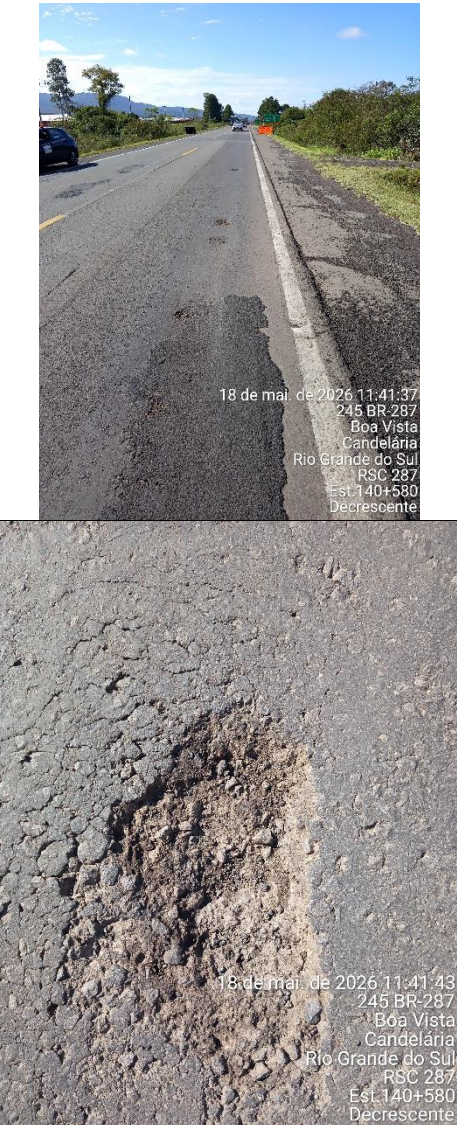
| 68. | | | <p>18 de mai. de 2026 11:41:37<br/>245 BR-287<br/>Boa Vista<br/>Candelária<br/>Rio Grande do Sul<br/>RSC 287<br/>Est. 140+580<br/>Decrescente</p> <p>18 de mai. de 2026 11:41:43<br/>245 BR-287<br/>Boa Vista<br/>Candelária<br/>Rio Grande do Sul<br/>RSC 287<br/>Est. 140+580<br/>Decrescente</p> <p>Panela<br/>Item 3.1.1 do PER</p> | <p>140+590<br/>(defeito em local já reparado)</p> | Decrescente | 24 horas |
