## RELATÓRIO DE VISTORIA

**Identificação:** DFCR-RSM-RV-054-2026;

**Objeto do Contrato:** concessão da infraestrutura de transporte do trecho da RSC-287, trecho Tabai – Santa Maria (km 28,03 ao km 232,54);

**Concessionária:** Rota de Santa Maria (RSM);

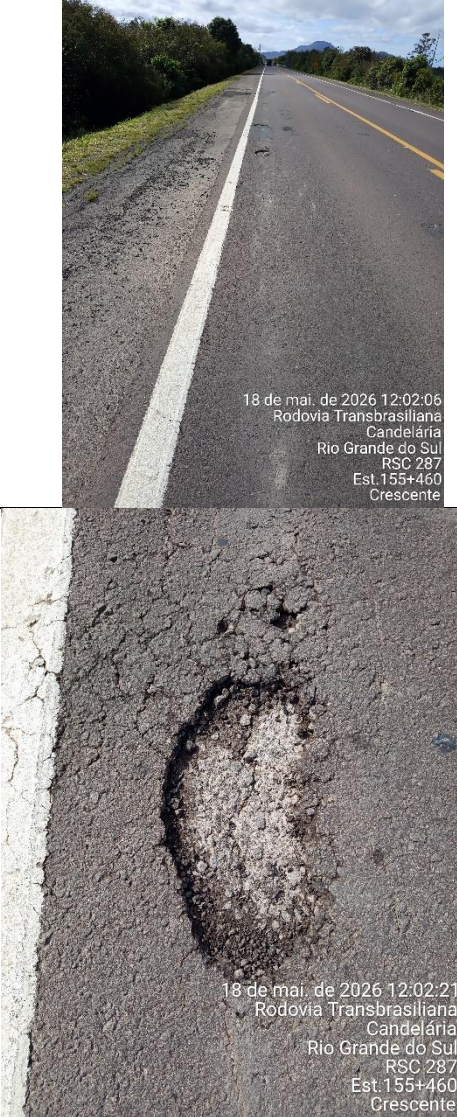
| 71. | | | <p>Panela</p> <p>Item 3.1.1 do PER</p> | 155+460 | Crescente | 24 horas |

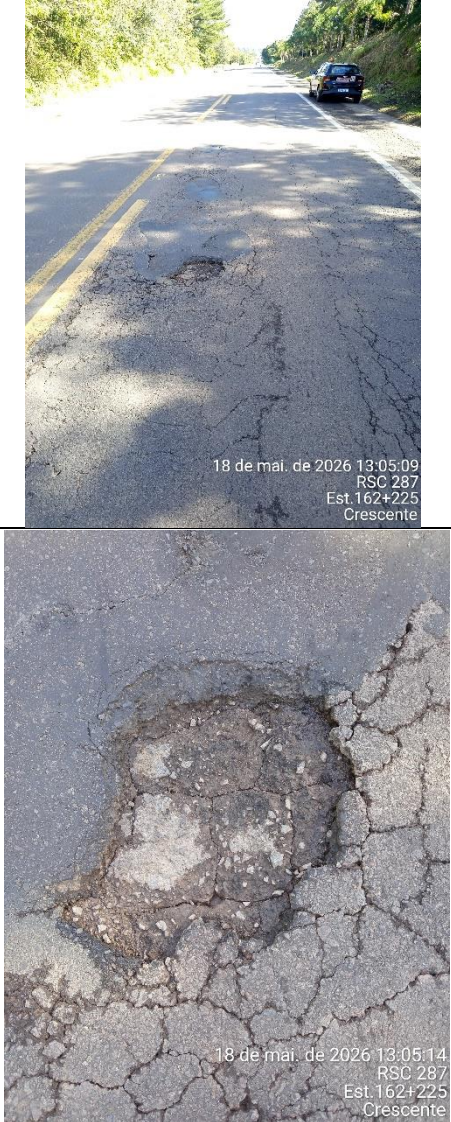
| 72. | | | <p>Panela</p> <p>Item 3.1.1 do PER</p> | <p>162+225</p> <p>(defeito em local já reparado)</p> | <p>Crescente</p> | <p>24 horas</p> |

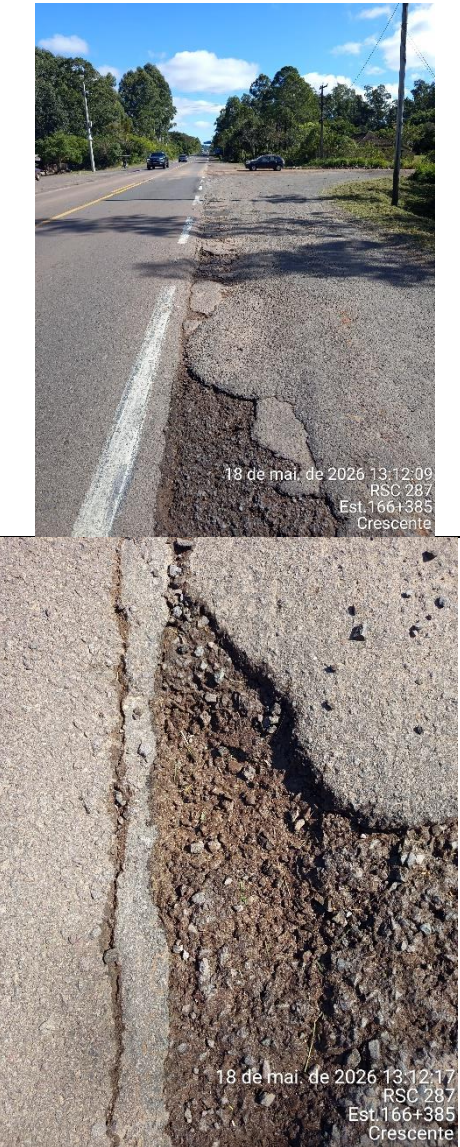
| 73. | | | <p>Panela</p> <p>Item 3.1.1 do PER</p> | <p>166+385</p> <p>(Acostamento)</p> | <p>Crescente</p> | <p>24 horas</p> |

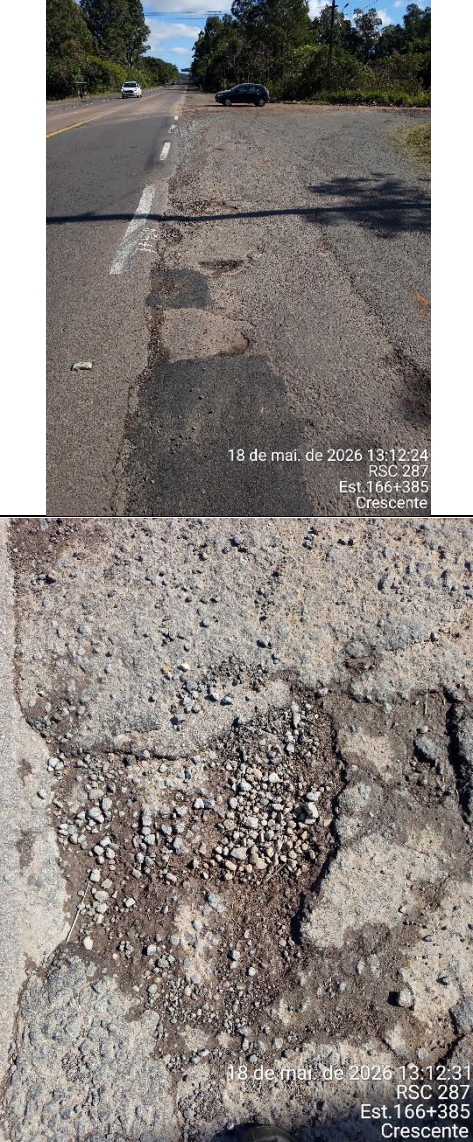
| 74. | | <p>18 de mai. de 2026 13:12:24<br/>RSC 287<br/>Est.166+385<br/>Crescente</p> <p>18 de mai. de 2026 13:12:31<br/>RSC 287<br/>Est.166+385<br/>Crescente</p> | <p>Panela</p> <p>Item 3.1.1 do PER</p> | <p>166+385</p> <p>(Acostamento)</p> | <p>Crescente</p> | <p>24 horas</p> |

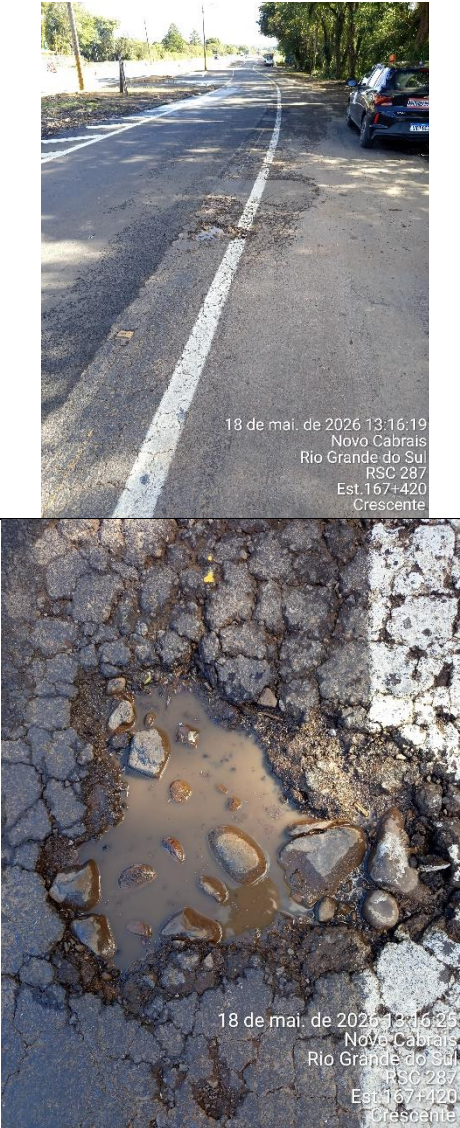
| 76. | | <p>18 de mai. de 2026 13:16:19<br/>Novo Cabrais<br/>Rio Grande do Sul<br/>RSC 287<br/>Est. 167+420<br/>Crescente</p> <p>18 de mai. de 2026 13:16:25<br/>Novo Cabrais<br/>Rio Grande do Sul<br/>RSC 287<br/>Est. 167+420<br/>Crescente</p> | <p>Panela</p> <p>Item 3.1.1 do PER</p> | <p>167+420</p> <p>(Via lateral)</p> | <p>Crescente</p> | <p>24 horas</p> |

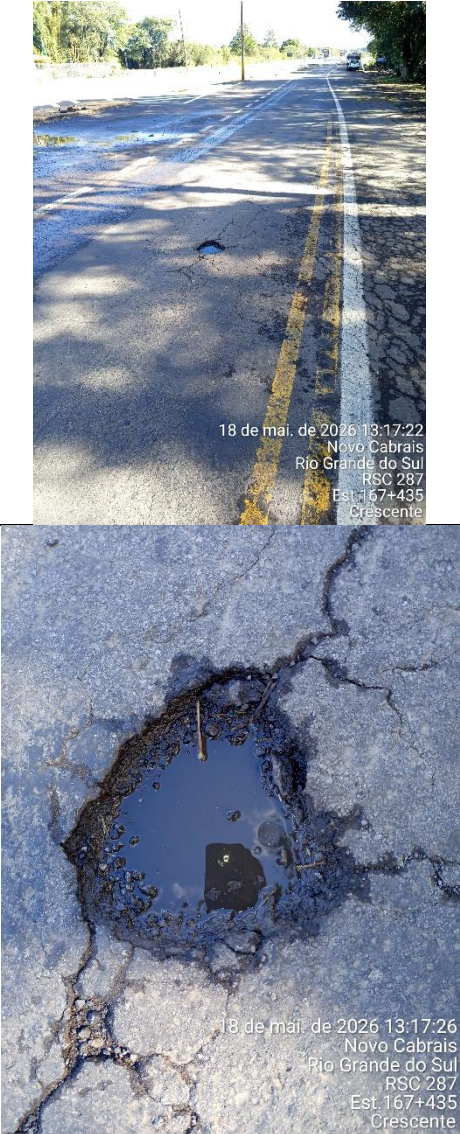
| 78. | | | <p>18 de mai. de 2026 13:17:22<br/> Novo Cabrais<br/> Rio Grande do Sul<br/> RSC 287<br/> Est. 167+435<br/> Crescente</p> <p>Panela<br/> Item 3.1.1 do PER</p> | 167+435 | Crescente | 24 horas |

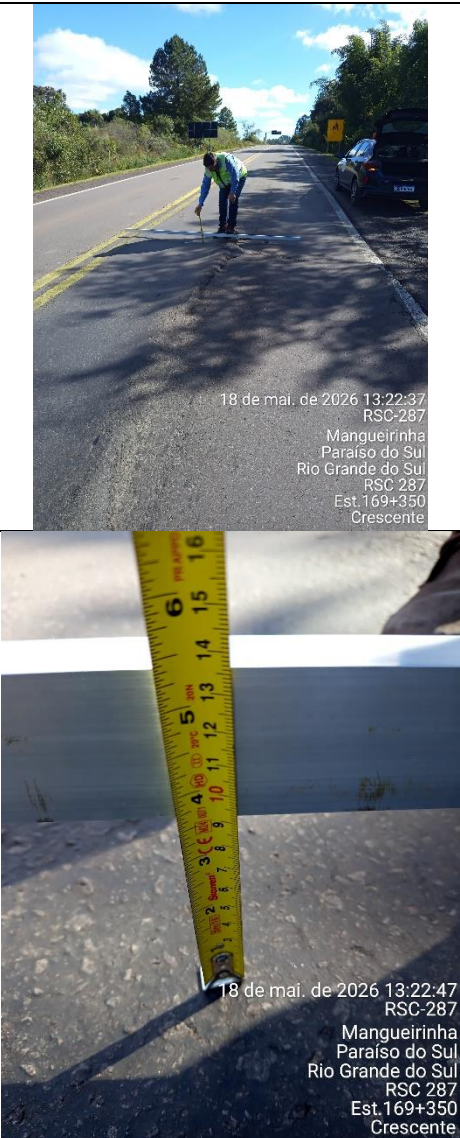
| 79. | | <p>18 de mai. de 2026 13:22:37<br/>RSC-287<br/>Mangueirinha<br/>Paraíso do Sul<br/>Rio Grande do Sul<br/>RSC 287<br/>Est.169+350<br/>Crescente</p> <p>18 de mai. de 2026 13:22:47<br/>RSC-287<br/>Mangueirinha<br/>Paraíso do Sul<br/>Rio Grande do Sul<br/>RSC 287<br/>Est.169+350<br/>Crescente</p> | Abaulamento/Depressão<br><br>(Medição: 92mm)<br><br>Item 3.1.1 do PER | 169+350<br><br>(defeito em local já reparado) | Crescente | 72 horas |

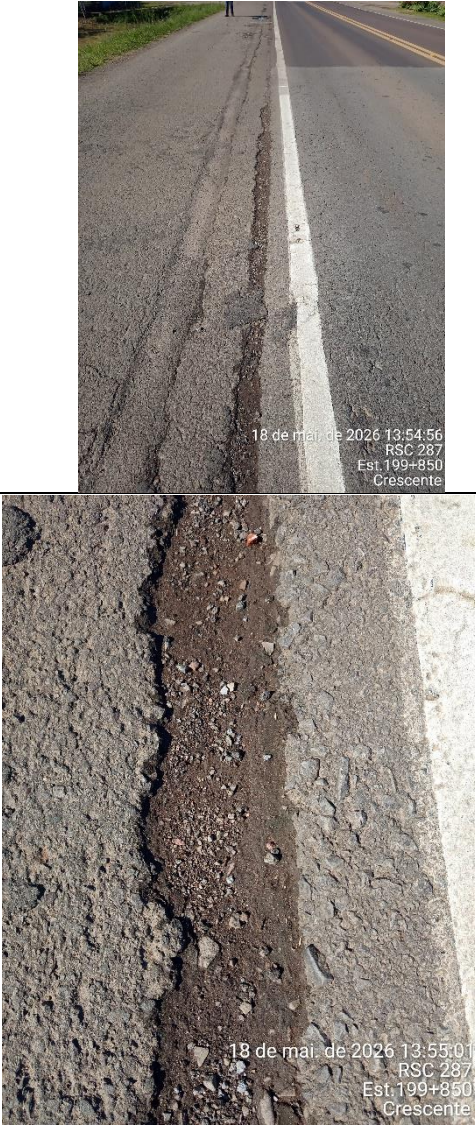
| 82. | | | <p> Panela<br/> Item 3.1.1 do PER </p> | <p> 199+850<br/> (Acostamento) </p> | <p>Crescente</p> | <p>24 horas</p> |

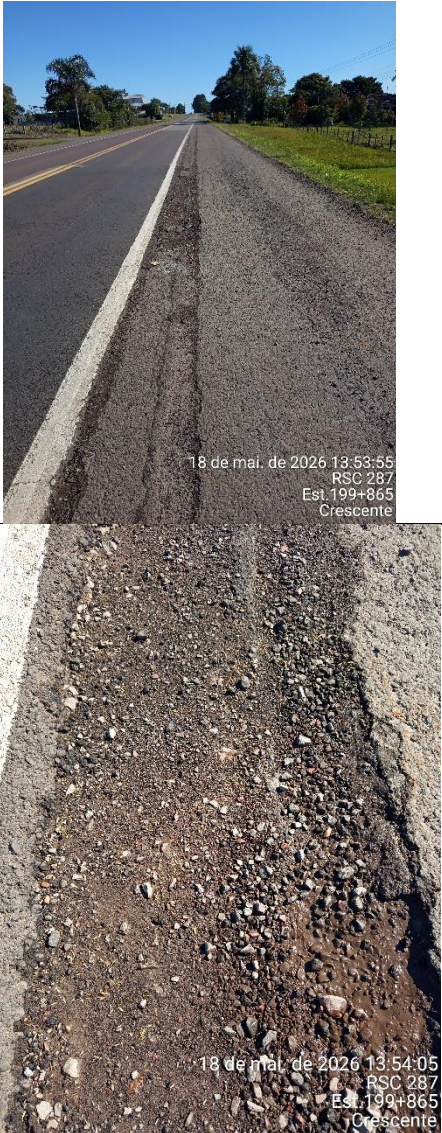
| 83. | | | <p>Panela</p> <p>Item 3.1.1 do PER</p> | <p>199+865</p> <p>(Acostamento)</p> | <p>Crescente</p> | <p>24 horas</p> |

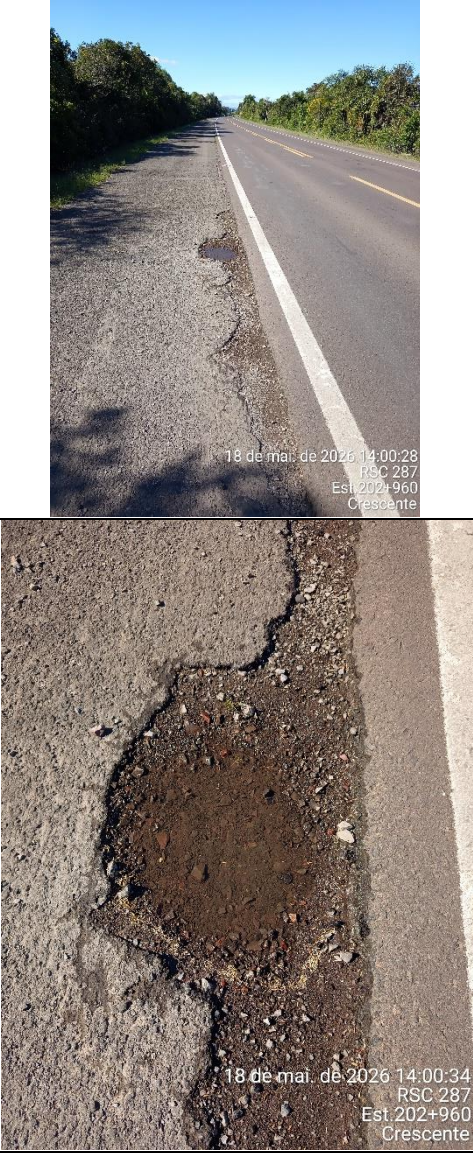
| 84. | | | <p>Panelas</p> <p>Item 3.1.1 do PER</p> | <p>202+960</p> <p>(Acostamento)</p> | <p>Crescente</p> | <p>24 horas</p> |

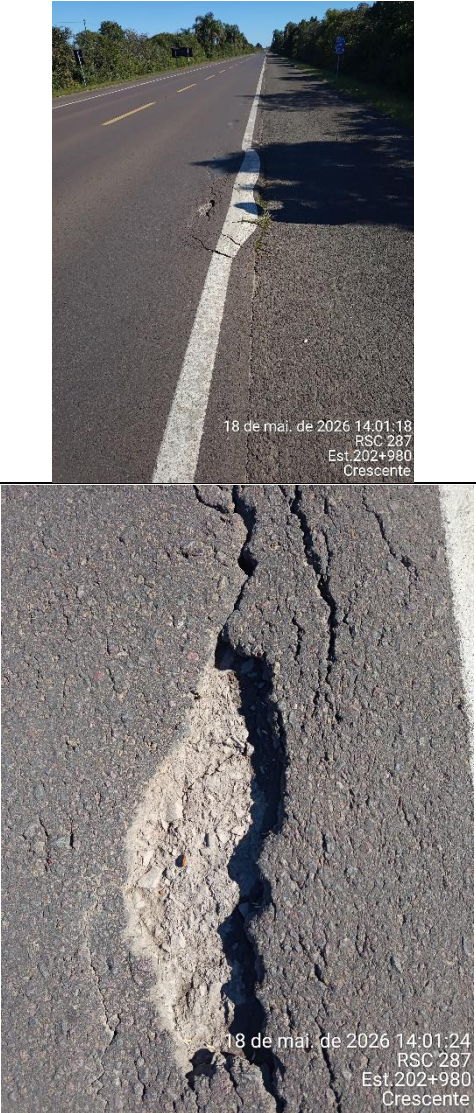
| 85. | | | <p> Painela<br/> Item 3.1.1 do PER </p> | <p> 202+990<br/> (Acostamento) </p> | <p>Crescente</p> | <p>24 horas</p> |

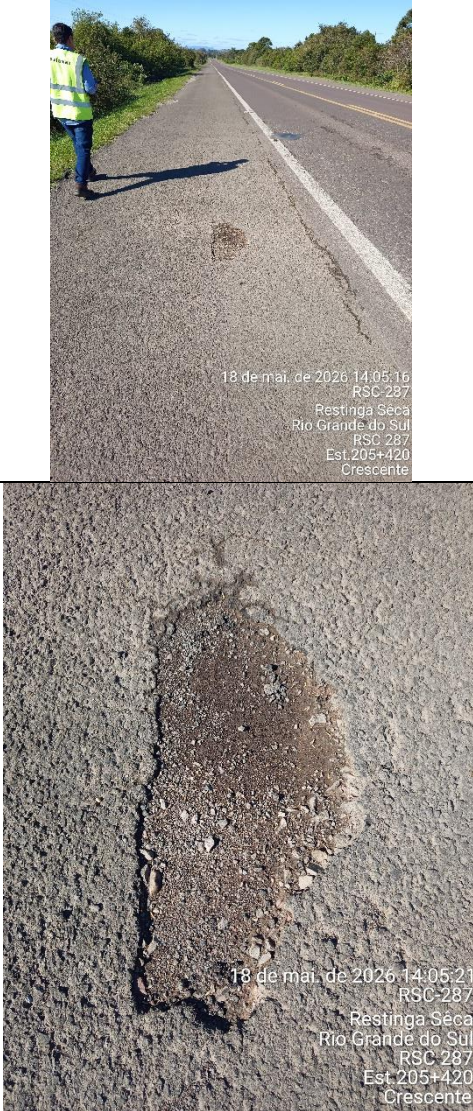
| 88. | | | <p> Painela<br/> Item 3.1.1 do PER </p> | <p> 205+420<br/> (Acostamento) </p> | Crescente | 24 horas |

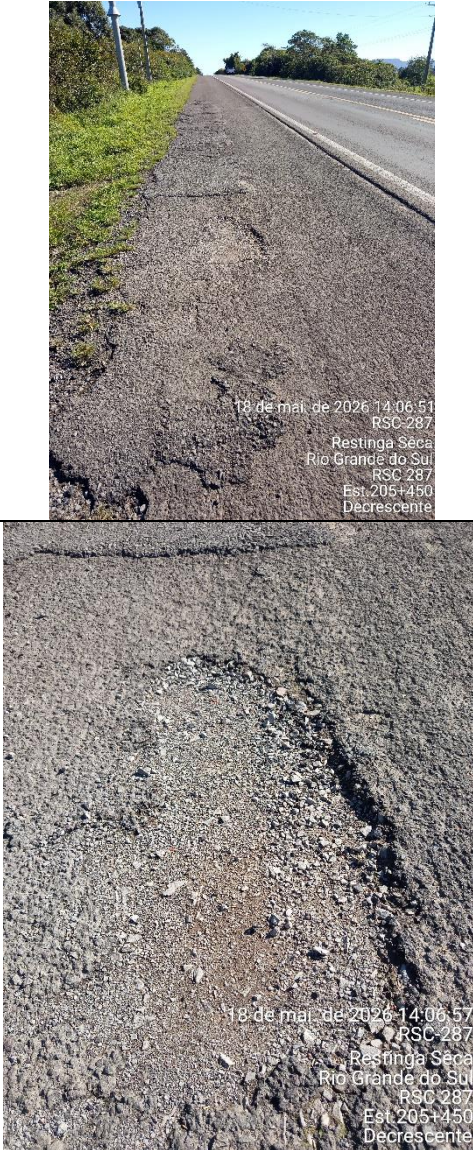
| 89. | | | <p> Panela<br/> Item 3.1.1 do PER </p> | <p> 205+450<br/> (Acostamento) </p> | <p>Decrescente</p> | <p>24 horas</p> |

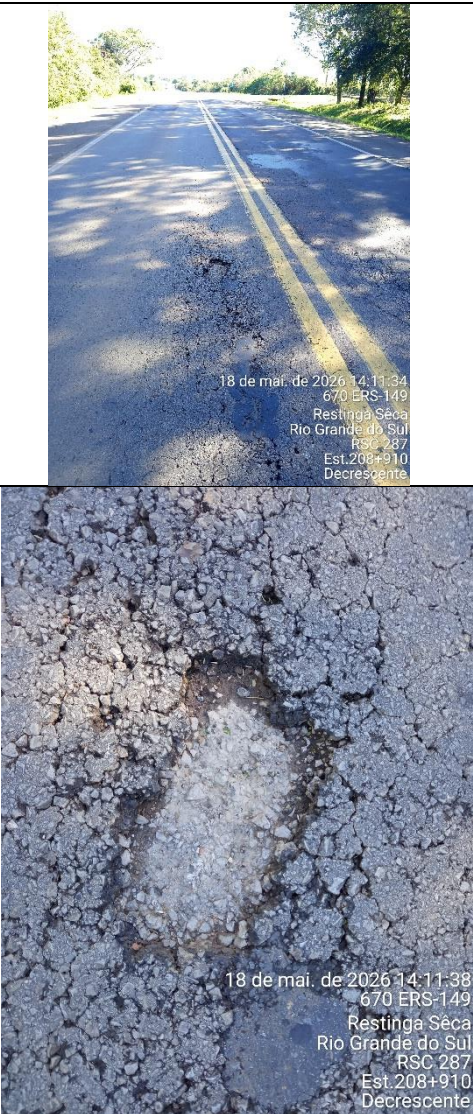
| 90. | | | <p>Panela</p> <p>Item 3.1.1 do PER</p> | <p>208+910</p> <p>(defeito em local já reparado)</p> | Decrescente | 24 horas |

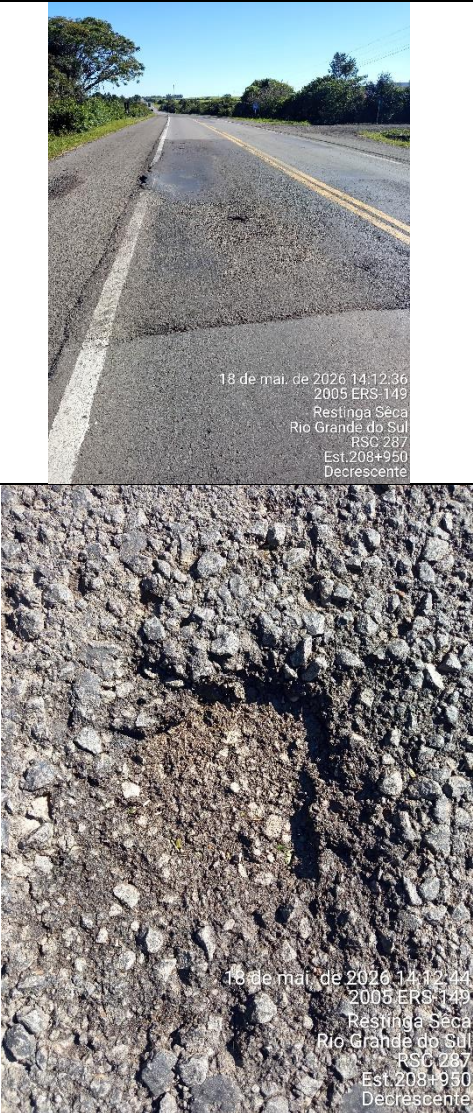
| 91. | | | <p>Panela</p> <p>Item 3.1.1 do PER</p> | <p>208+940</p> <p>(defeito em local já reparado)</p> | <p>Decrescente</p> | <p>24 horas</p> |

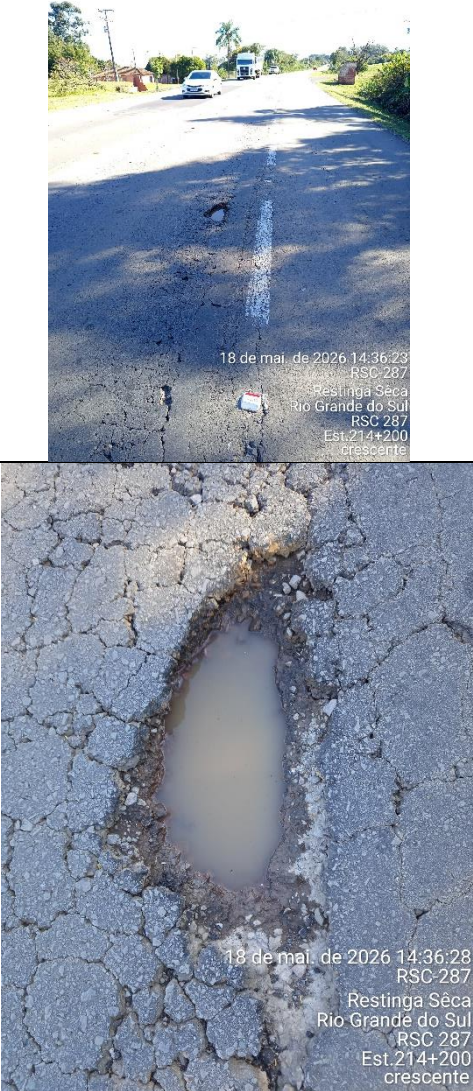
| 93. | | | <p> Painela<br/> Item 3.1.1 do PER </p> | 214+200 | Crescente | 24 horas |

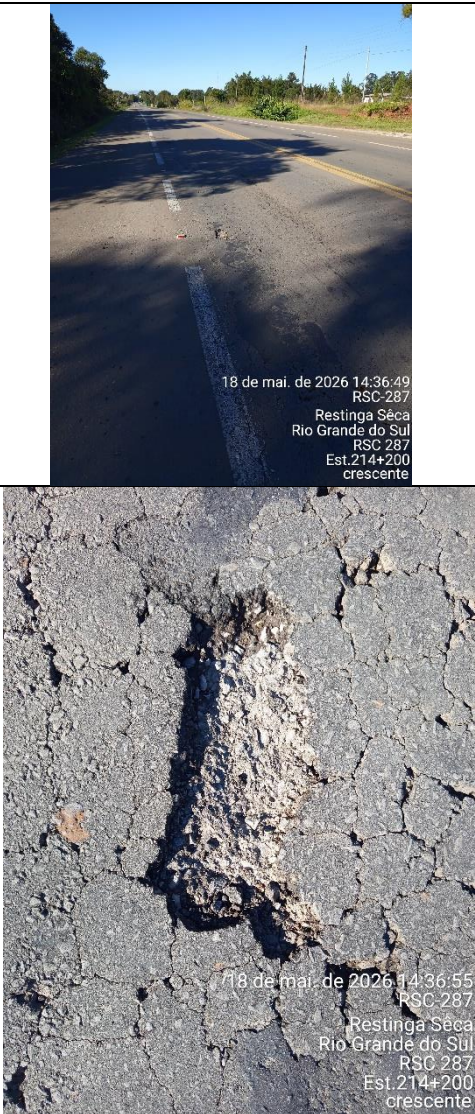
| 94. | | | <p>Panela</p> <p>Item 3.1.1 do PER</p> | <p>214+215</p> <p>(defeito em local já reparado)</p> | <p>Crescente</p> | <p>24 horas</p> |

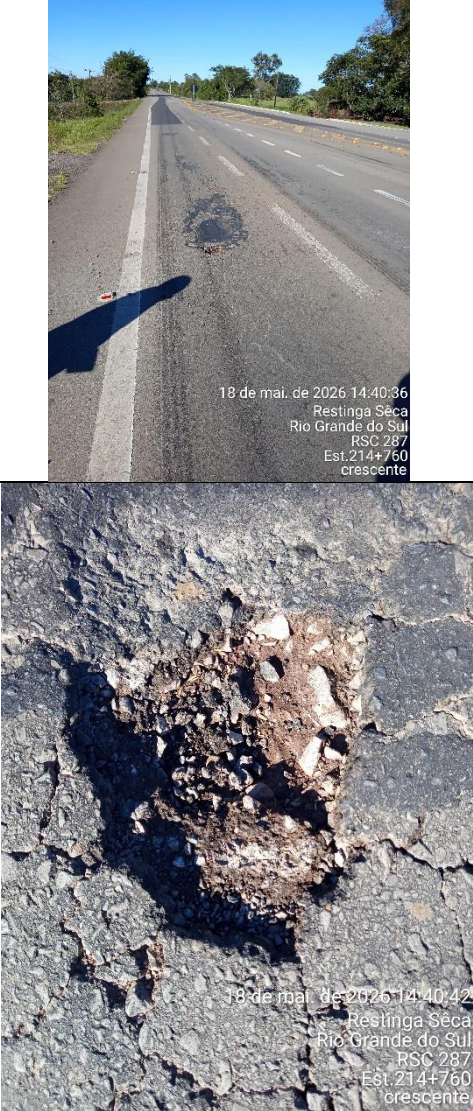
| 95. | | | <p> Painela<br/> Item 3.1.1 do PER </p> | <p> 214+760<br/> (defeito em local já<br/> reparado) </p> | Crescente | 24 horas |

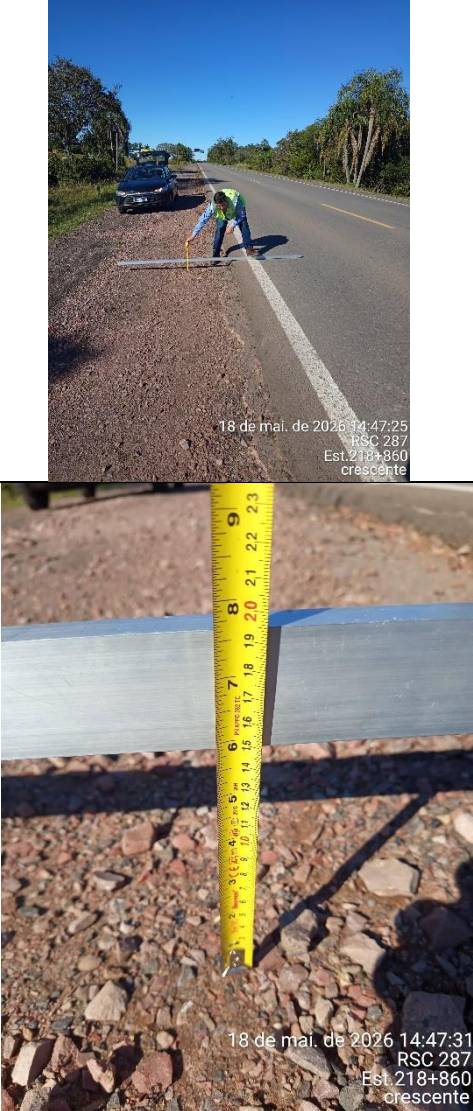
| <p>96.</p> | | | <p>Desnível entre Pavimento e Acostamento</p> <p>(Medição: 152mm)</p> <p>Item 3.1.1 do PER</p> | <p>218+860</p> <p>(Acostamento)</p> | <p>Crescente</p> | <p>72 horas</p> |

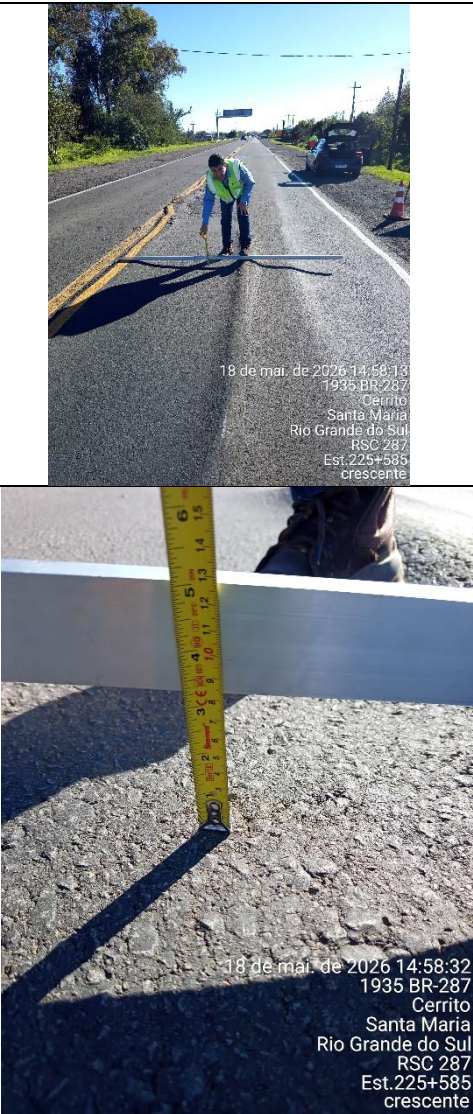
| 98. | | | <p>Abaulamento/Depressão<br/>(Medição: 84mm)<br/>Item 3.1.1 do PER</p> | <p>225+585<br/>(defeito em local já reparado)</p> | <p>Crescente</p> | <p>72 horas</p> |

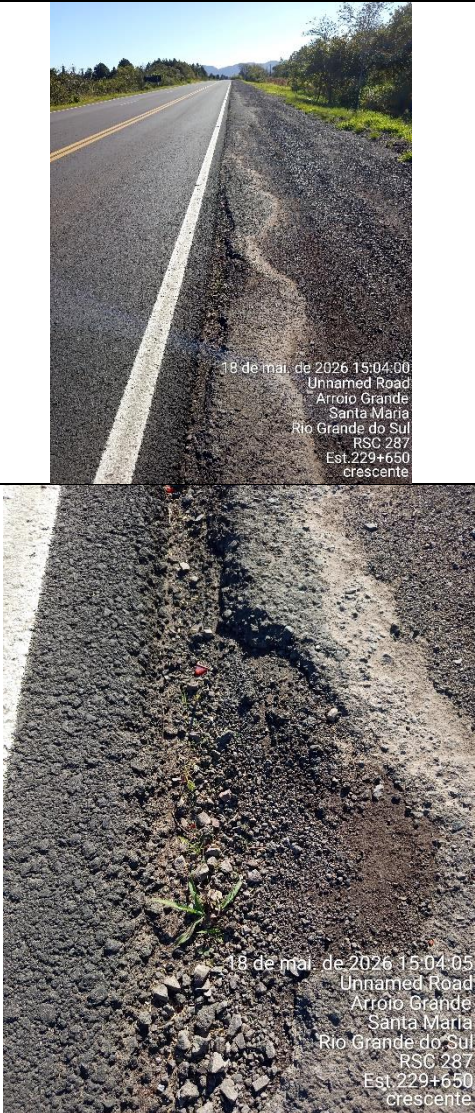
| 99. | | | <p> Painela<br/> Item 3.1.1 do PER </p> | <p> 229+650<br/> (Acostamento) </p> | <p>Crescente</p> | <p>24 horas</p> |

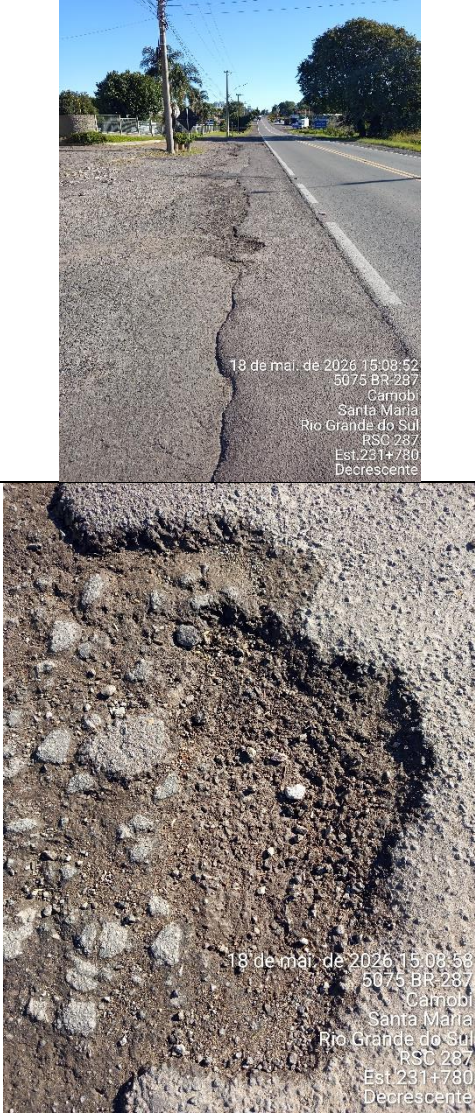
| 100. | | | <p> 18 de mai. de 2026 15:08:52<br/> 5075 BR-287<br/> Camobi<br/> Santa Maria<br/> Rio Grande do Sul<br/> RSC 287<br/> Est. 231+780<br/> Decrescente </p> <p> Painela<br/> Item 3.1.1 do PER </p> | <p> 231+760<br/> (Acostamento) </p> | <p>Decrescente</p> | <p>24 horas</p> |

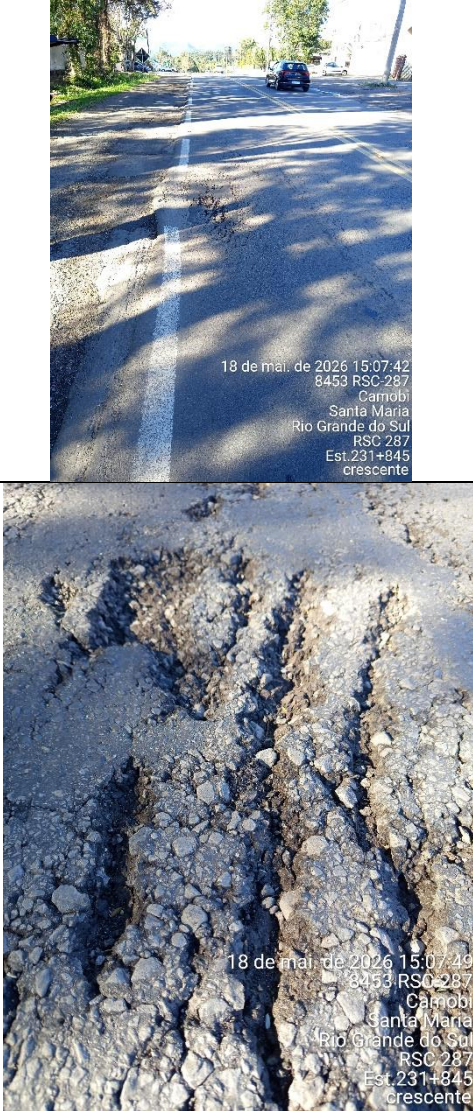
| 102. | | | <p>Panela</p> <p>Item 3.1.1 do PER</p> | <p>231+845</p> <p>(defeito em local já reparado)</p> | <p>Crescente</p> | <p>24 horas</p> |
