Subsecretaria de Projetos para Reconstrução  
Departamento de Fiscalização de Concessões Rodoviárias

## RELATÓRIO DE VISTORIA

**Identificação:** DFCR-RSM-RV-058-2026;

**Objeto do Contrato:** concessão da infraestrutura de transporte do trecho da RSC-287, trecho Tabai – Santa Maria (km 28,03 ao km 232,54);

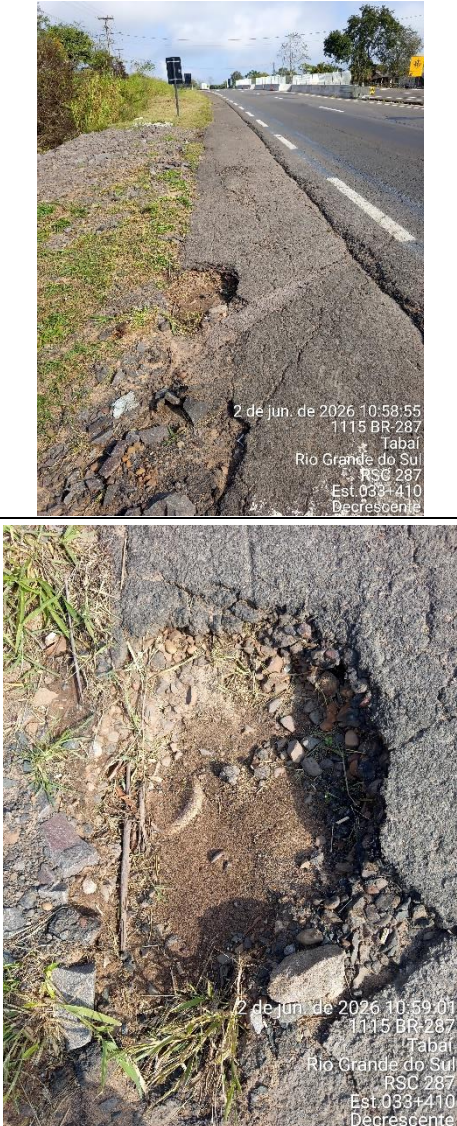
| 3. | | | <p>Panela</p> <p>Item 3.1.1 do PER</p> | <p>033+410</p> <p>(trecho de obra em fase de recebimento provisório)</p> <p>(Acostamento)</p> | Decrescente | 24 horas |

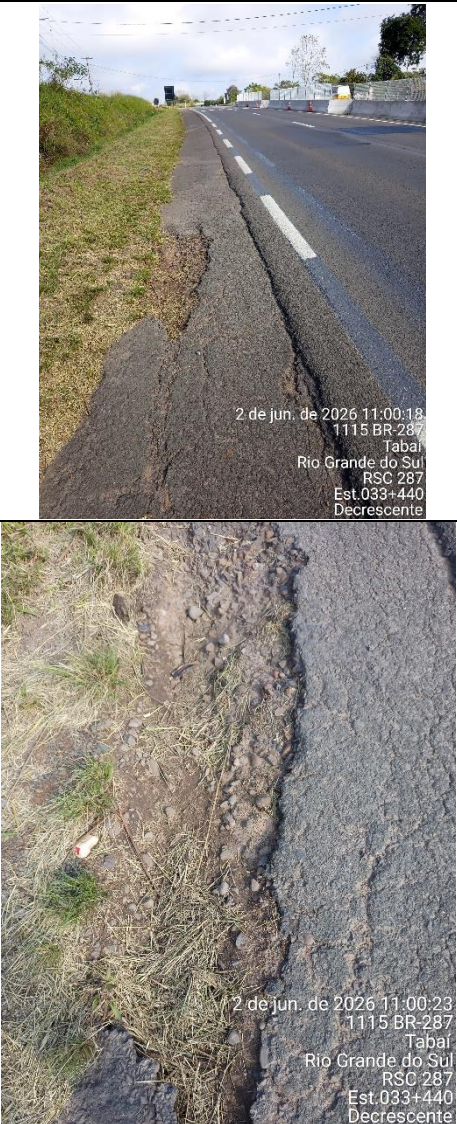
| 4. | | | <p> Painela<br/> Item 3.1.1 do PER </p> | <p> 033+440<br/> (trecho de obra em fase de recebimento provisório)<br/> (Acostamento) </p> | <p>Decrescente</p> | <p>24 horas</p> |

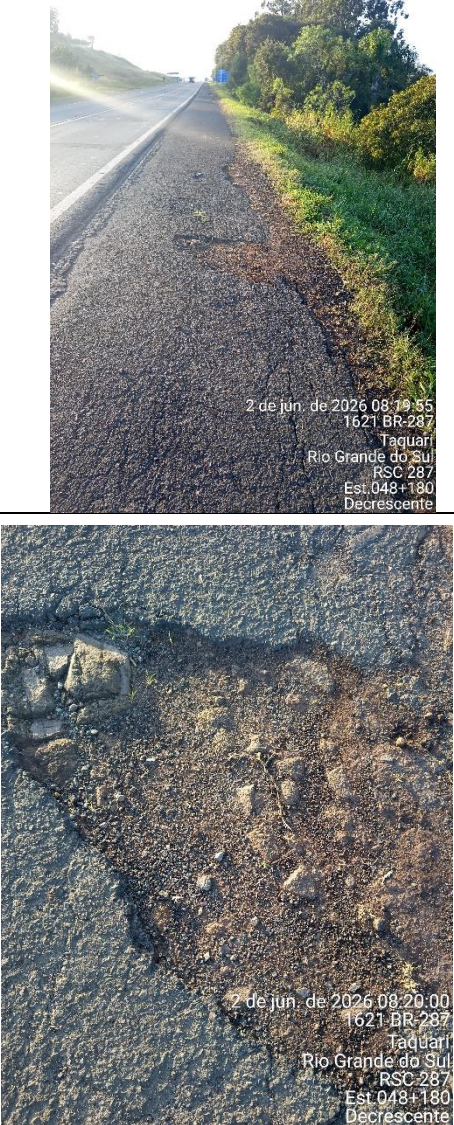
| 6. | | <p>2 de jun. de 2026 08:19:55<br/>1621 BR-287<br/>Taguari<br/>Rio Grande do Sul<br/>RSC-287<br/>Est. 048+180<br/>Decrescente</p> <p>2 de jun. de 2026 08:20:00<br/>1621 BR-287<br/>Taguari<br/>Rio Grande do Sul<br/>RSC-287<br/>Est. 048+180<br/>Decrescente</p> | <p>Panela</p> <p>Item 3.1.1 do PER</p> | <p>048+180</p> <p>(Acostamento)</p> | <p>Decrescente</p> | <p>24 horas</p> |

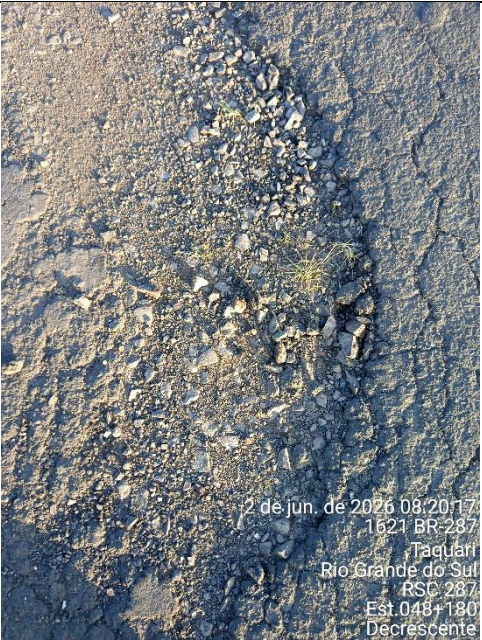
| 7. | | <div data-bbox="725 268 1093 758"> <p>2 de jun. de 2026 08:20:05<br/>1621 BR-287<br/>Taquari<br/>Rio Grande do Sul<br/>RSC 287<br/>Est.048+180<br/>Decrescente</p> </div> <div data-bbox="665 758 1144 1401"> <p>2 de jun. de 2026 08:20:17<br/>1621 BR-287<br/>Taquari<br/>Rio Grande do Sul<br/>RSC 287<br/>Est.048+180<br/>Decrescente</p> </div> | Painelas<br>Item 3.1.1 do PER | 048+190<br>(Acostamento) | Decrescente | 24 horas |

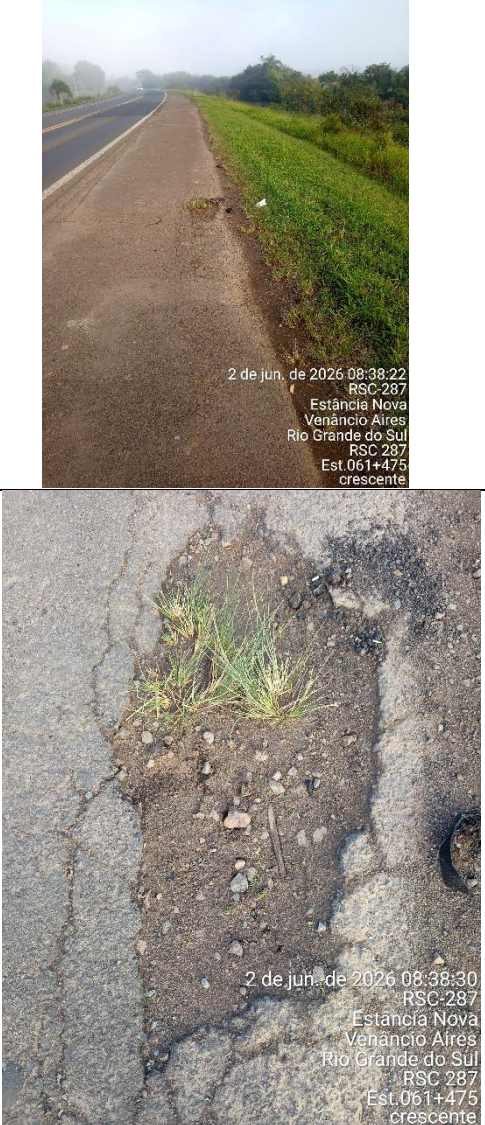
| 8. | | | <p> Painela<br/> Item 3.1.1 do PER </p> | <p> 061+475<br/> (Acostamento) </p> | <p>Crescente</p> | <p>24 horas</p> |

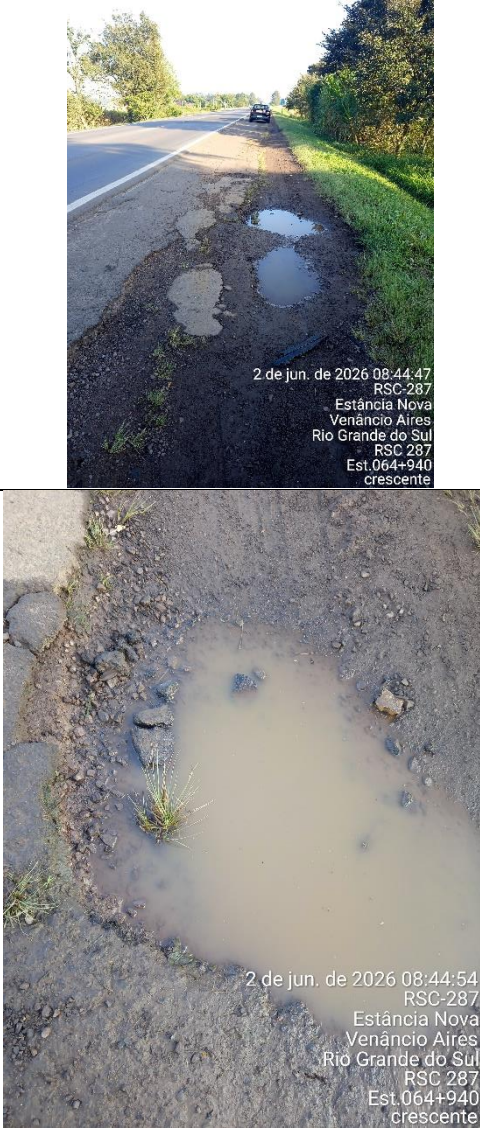
| 9. | | | <p> Painelas<br/> Item 3.1.1 do PER </p> | <p> 064+940<br/> (Acostamento) </p> | <p>Crescente</p> | <p>24 horas</p> |

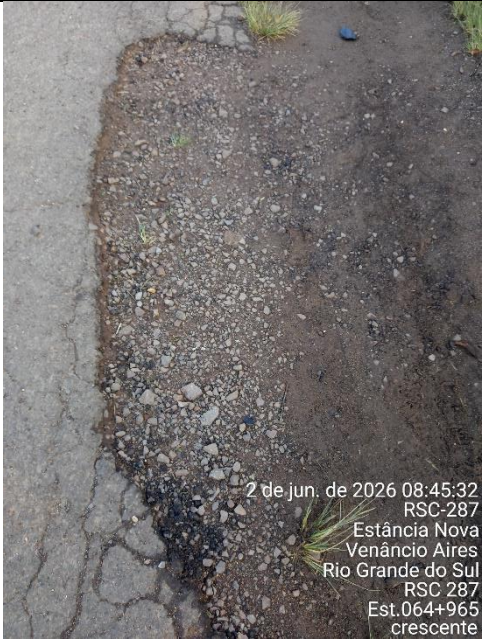
| 10. | | <div data-bbox="730 266 1090 750"> <p>2 de jun. de 2026 08:45:27<br/>RSC-287<br/>Estância Nova<br/>Venâncio Aires<br/>Rio Grande do Sul<br/>RSC 287<br/>Est.064+965<br/>crescente</p> </div> <div data-bbox="656 750 1135 1393"> <p>2 de jun. de 2026 08:45:32<br/>RSC-287<br/>Estância Nova<br/>Venâncio Aires<br/>Rio Grande do Sul<br/>RSC 287<br/>Est.064+965<br/>crescente</p> </div> | <p>Panelas</p> <p>Item 3.1.1 do PER</p> | <p>064+965</p> <p>(Acostamento)</p> | <p>Crescente</p> | <p>24 horas</p> |

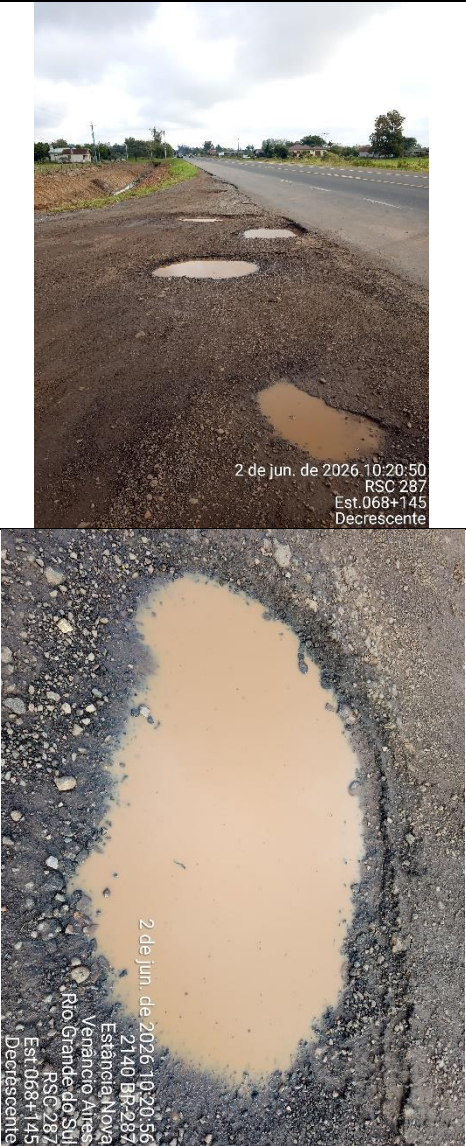
| 11. | | | <p>2 de jun. de 2026 10:20:50<br/>RSC 287<br/>Est.068+145<br/>Decrescente</p> <p>2 de jun. de 2026 10:20:56<br/>2140 BR-287<br/>Estância Nova<br/>Rio Grande do Sul<br/>RSC 287<br/>Est068+145<br/>Decrescente</p> <p>Panelas<br/>Item 3.1.1 do PER</p> | 068+145<br>(Acostamento) | Decrescente | 24 horas |

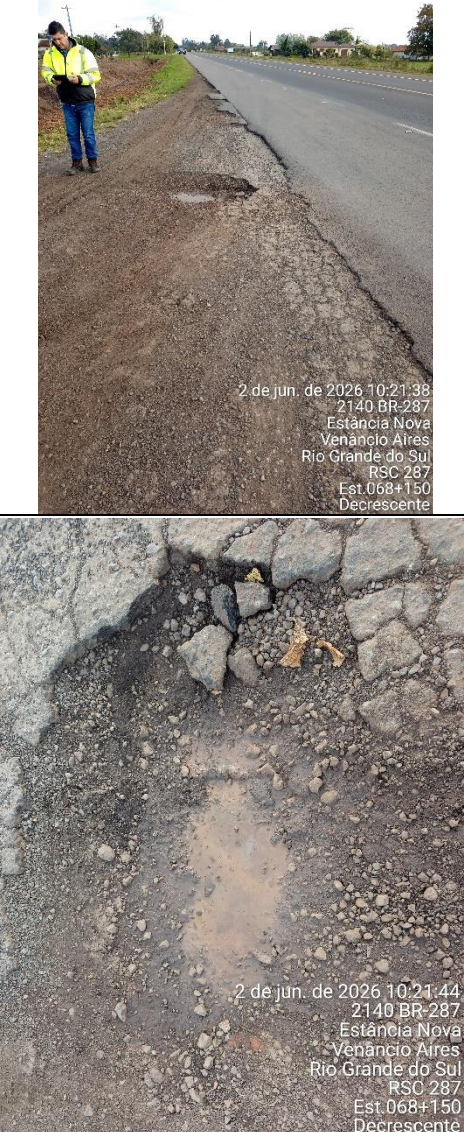
| 12. | | <p>2 de jun. de 2026 10:21:38<br/>2140 BR-287<br/>Estância Nova<br/>Venâncio Aires<br/>Rio Grande do Sul<br/>RSC 287<br/>Est.068+150<br/>Decrescente</p> <p>2 de jun. de 2026 10:21:44<br/>2140 BR-287<br/>Estância Nova<br/>Venâncio Aires<br/>Rio Grande do Sul<br/>RSC 287<br/>Est.068+150<br/>Decrescente</p> | <p>Panela</p> <p>Item 3.1.1 do PER</p> | <p>068+150</p> <p>(Acostamento)</p> | <p>Decrescente</p> | <p>24 horas</p> |

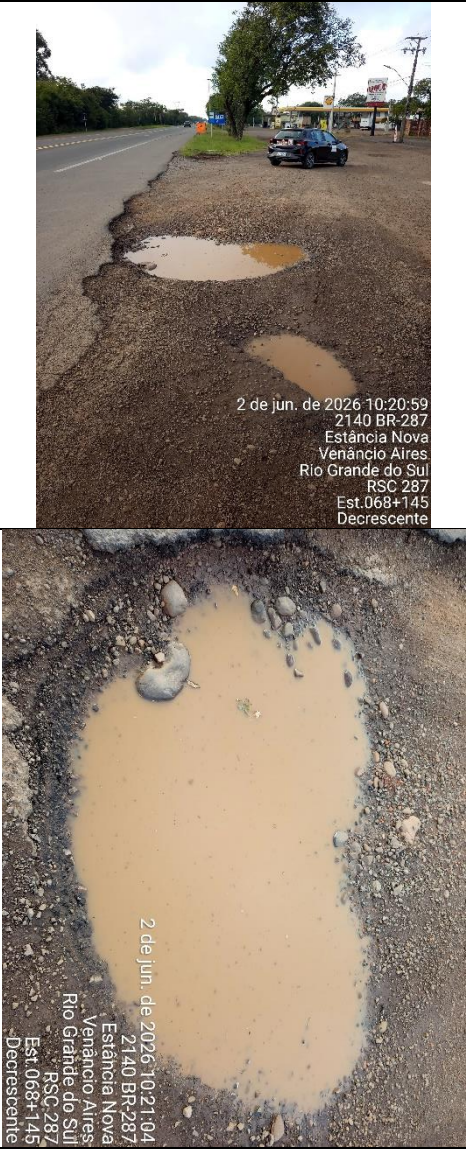
| 13. | | | Panelas<br>Item 3.1.1 do PER | 068+155<br>(Acostamento) | Decrescente | 24 horas |

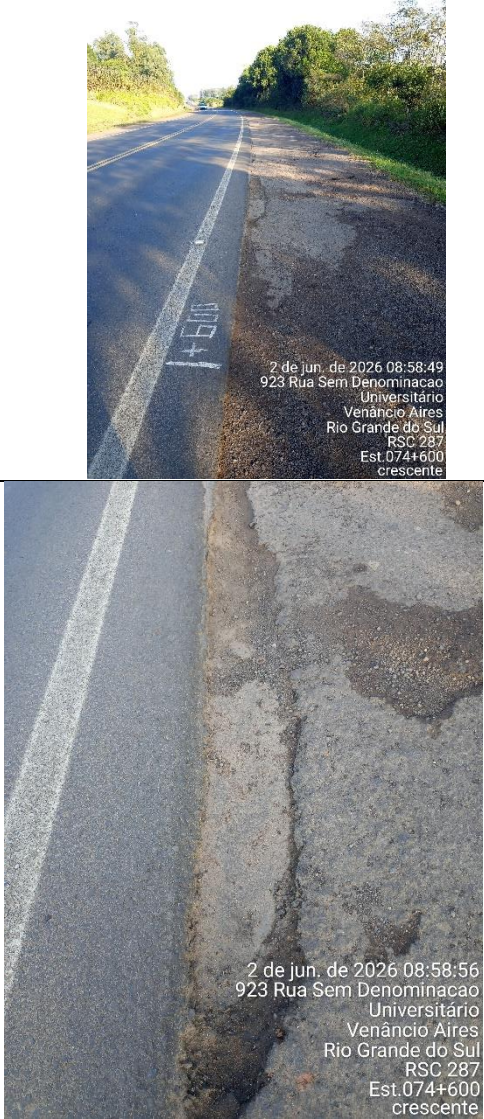
| 14. | | <p>2 de jun. de 2026 08:58:49<br/>923 Rua Sem Denominacao<br/>Universitário<br/>Venâncio Aires<br/>Rio Grande do Sul<br/>RSC 287<br/>Est.074+600<br/>crescente</p> <p>2 de jun. de 2026 08:58:56<br/>923 Rua Sem Denominacao<br/>Universitário<br/>Venâncio Aires<br/>Rio Grande do Sul<br/>RSC 287<br/>Est.074+600<br/>crescente</p> | Painelas<br>Item 3.1.1 do PER | 074+600<br>(Acostamento) | Crescente | 24 horas |

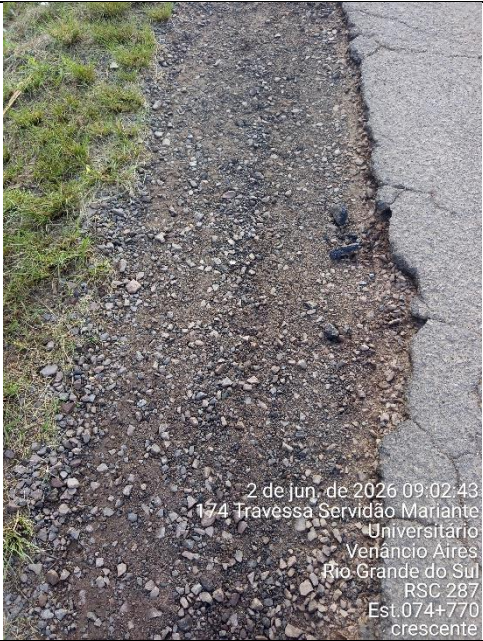
| 15. | | <div data-bbox="723 266 1090 758"><p>2 de jun. de 2026 09:02:37<br/>174 Travessa Servidão Mariente<br/>Universitário<br/>Venâncio Aires<br/>Rio Grande do Sul<br/>RSC 287<br/>Est.074+770<br/>crescente</p></div> <div data-bbox="678 758 1158 1402"><p>2 de jun. de 2026 09:02:43<br/>174 Travessa Servidão Mariente<br/>Universitário<br/>Venâncio Aires<br/>Rio Grande do Sul<br/>RSC 287<br/>Est.074+770<br/>crescente</p></div> | Panela<br>Item 3.1.1 do PER | 074+770<br>(Acostamento) | Crescente | 24 horas |

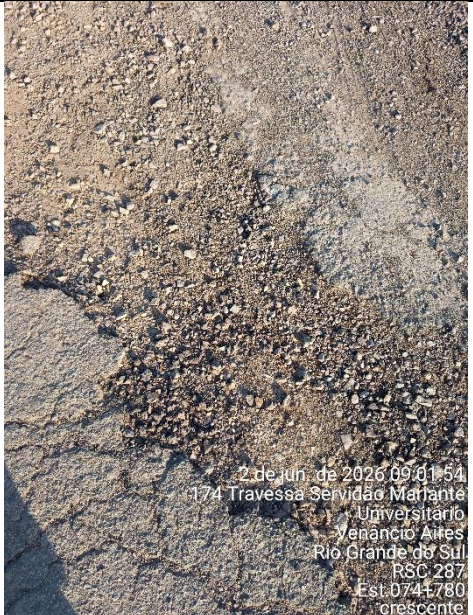
| 16. | | <div data-bbox="728 268 1086 750"> <p>2 de jun. de 2026 09:01:44<br/>174 Travessa Servidão Mariane<br/>Universitário<br/>Venâncio Aires<br/>Rio Grande do Sul<br/>RSC 287<br/>Est.074+780<br/>crescente</p> </div> <div data-bbox="683 750 1153 1367"> <p>2 de jun. de 2026 09:01:54<br/>174 Travessa Servidão Mariane<br/>Universitário<br/>Venâncio Aires<br/>Rio Grande do Sul<br/>RSC 287<br/>Est.074+780<br/>crescente</p> </div> | Painelas<br>Item 3.1.1 do PER | 074+780<br>(Acostamento) | Crescente | 24 horas |

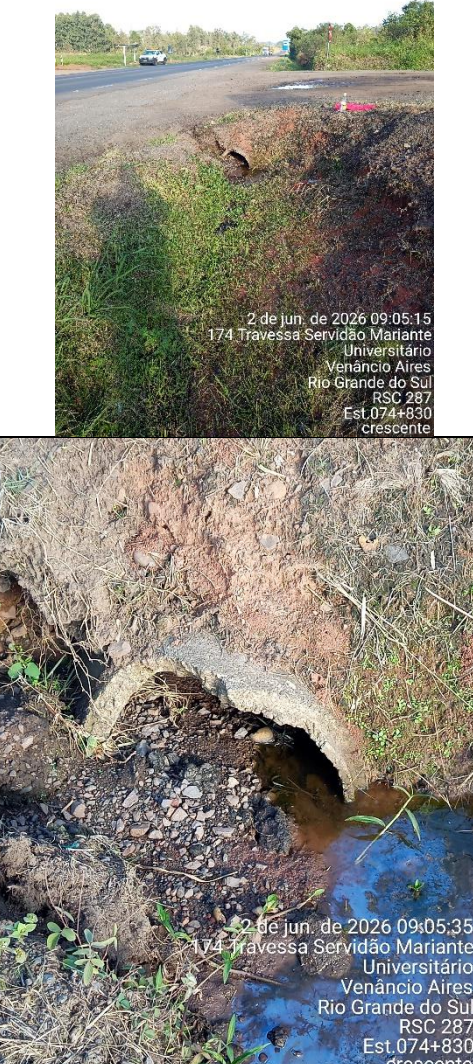
| 17. | | <p>2 de jun. de 2026 09:05:15<br/>174 Travessa Servidão Mariente<br/>Universitário<br/>Venâncio Aires<br/>Rio Grande do Sul<br/>RSC 287<br/>Est.074+830<br/>crescente</p> <p>2 de jun. de 2026 09:05:35<br/>174 Travessa Servidão Mariente<br/>Universitário<br/>Venâncio Aires<br/>Rio Grande do Sul<br/>RSC 287<br/>Est.074+830<br/>crescente</p> | Dispositivo de<br>Drenagem Obstruído<br><br>Item 3.1.4 do PER | 074+830 | Crescente | 72 horas |

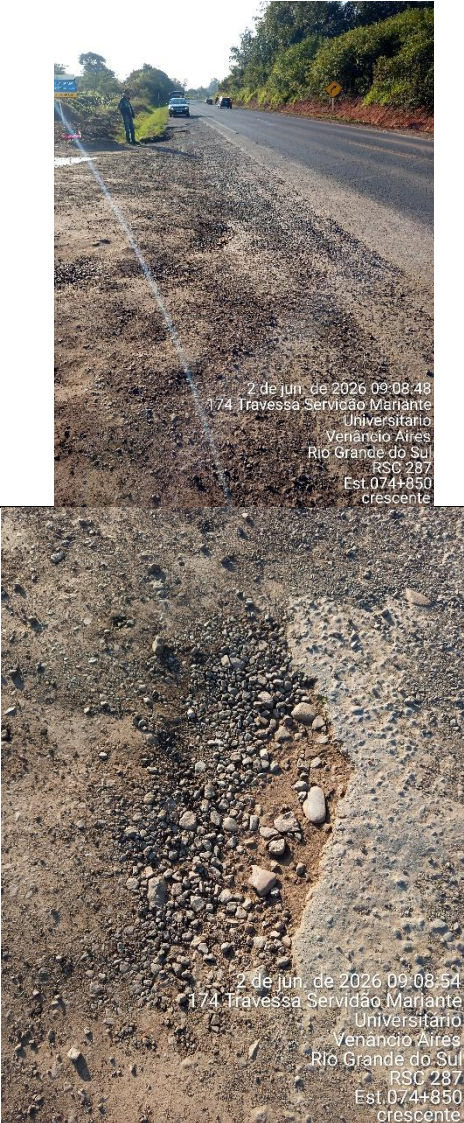
| 18. | | | <p>Panelas</p> <p>Item 3.1.1 do PER</p> | <p>074+850</p> <p>(Acostamento)</p> | <p>Crescente</p> | <p>24 horas</p> |

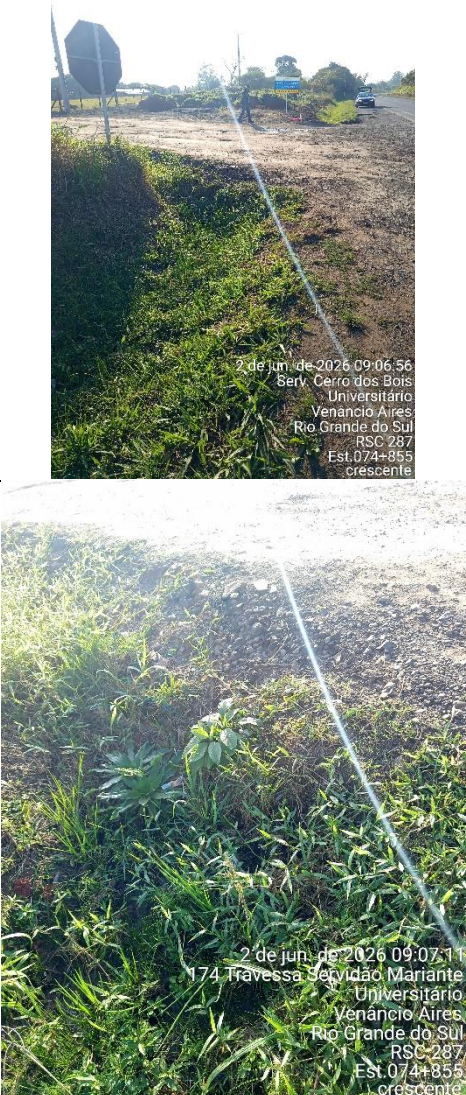
| 19. | | | <p>Dispositivo de Drenagem Obstruído</p> <p>Item 3.1.4 do PER</p> | 074+855 | Crescente | 72 horas |

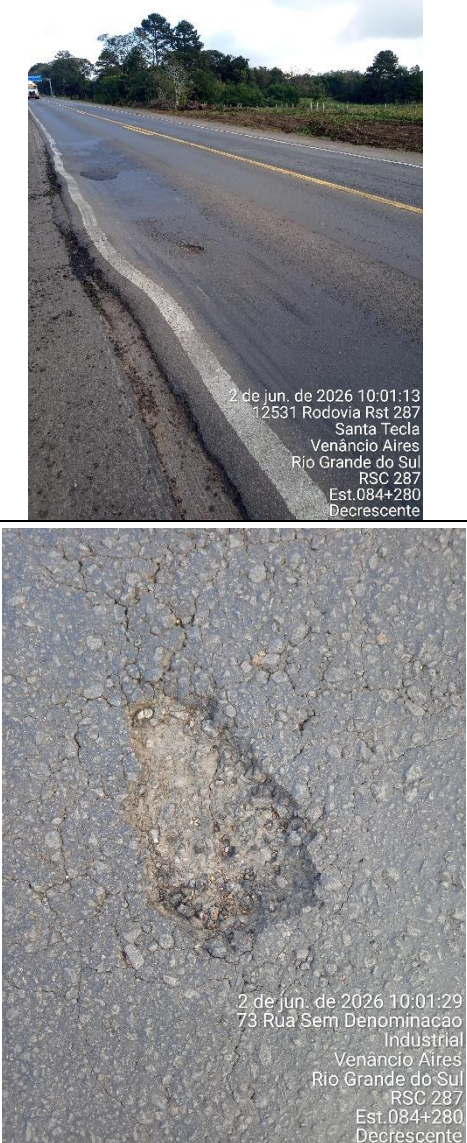
| 20. | | <p>2 de jun. de 2026 10:01:13<br/>12531 Rodovia Rst 287<br/>Santa Tecla<br/>Venâncio Aires<br/>Rio Grande do Sul<br/>RSC 287<br/>Est.084+280<br/>Decrescente</p> <p>2 de jun. de 2026 10:01:29<br/>73 Rua Sem Denominacao<br/>Industrial<br/>Venâncio Aires<br/>Rio Grande do Sul<br/>RSC 287<br/>Est.084+280<br/>Decrescente</p> | <p>Panela</p> <p>Item 3.1.1 do PER</p> | <p>084+280</p> <p>(defeito em local já reparado)</p> | <p>Decrescente</p> | <p>24 horas</p> |

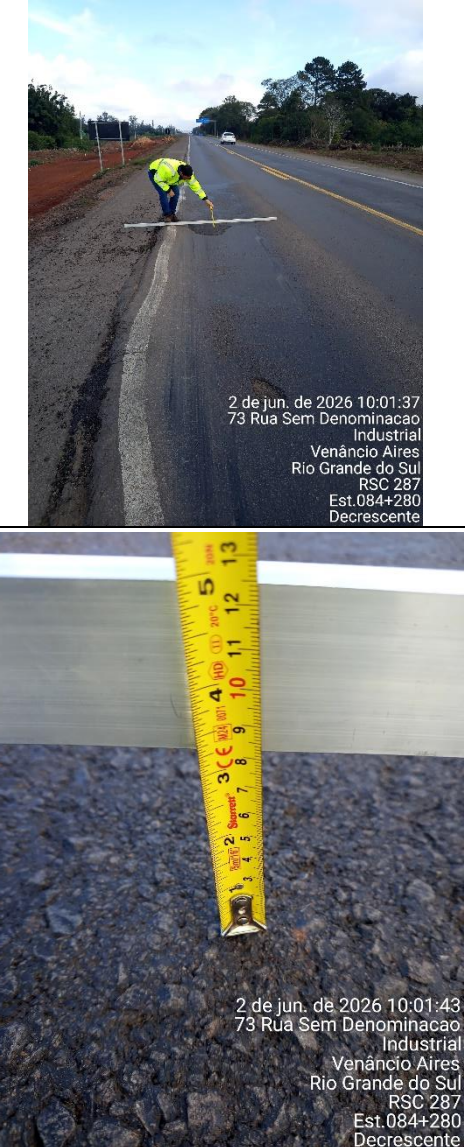
| 21. | | <p>2 de jun. de 2026 10:01:37<br/>73 Rua Sem Denominacao Industrial<br/>Venâncio Aires<br/>Rio Grande do Sul<br/>RSC 287<br/>Est.084+280<br/>Decrescente</p> <p>2 de jun. de 2026 10:01:43<br/>73 Rua Sem Denominacao Industrial<br/>Venâncio Aires<br/>Rio Grande do Sul<br/>RSC 287<br/>Est.084+280<br/>Decrescente</p> | Abaulamento/Depressão<br><br>(Medição: 83mm)<br><br>Item 3.1.1 do PER | 084+285<br><br>(defeito em local já reparado) | Decrescente | 72 horas |

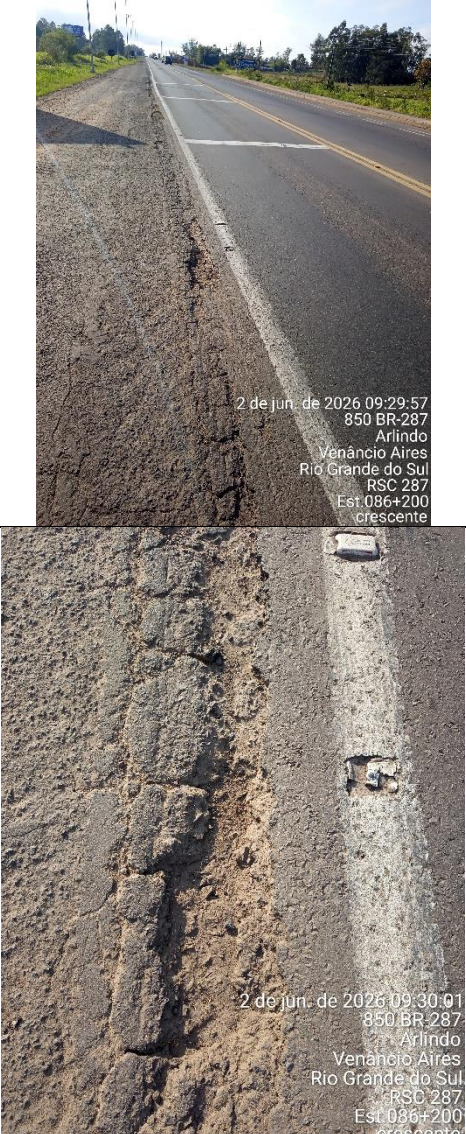
| 22. | | <p>2 de jun. de 2026 09:29:57<br/>850 BR-287<br/>Arlindo<br/>Venâncio Aires<br/>Rio Grande do Sul<br/>RSC 287<br/>Est. 086+200<br/>crescente</p> <p>2 de jun. de 2026 09:30:01<br/>850 BR-287<br/>Arlindo<br/>Venâncio Aires<br/>Rio Grande do Sul<br/>RSC 287<br/>Est. 086+200<br/>crescente</p> | <p>Panela</p> <p>Item 3.1.1 do PER</p> | <p>086+200</p> <p>(Acostamento)</p> | <p>Crescente</p> | <p>24 horas</p> |

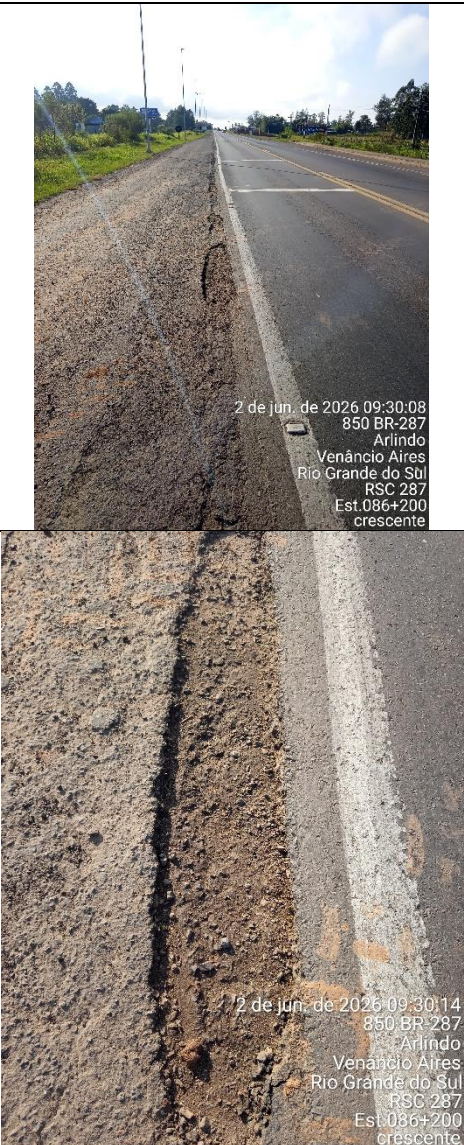
| 23. | | <p>2 de jun. de 2026 09:30:08<br/>850 BR-287<br/>Arindo<br/>Venâncio Aires<br/>Rio Grande do Sul<br/>RSC 287<br/>Est.086+200<br/>crescente</p> <p>2 de jun. de 2026 09:30:14<br/>850 BR-287<br/>Arindo<br/>Venâncio Aires<br/>Rio Grande do Sul<br/>RSC 287<br/>Est.086+200<br/>crescente</p> | Painelas<br>Item 3.1.1 do PER | 086+210<br>(Acostamento) | Crescente | 24 horas |

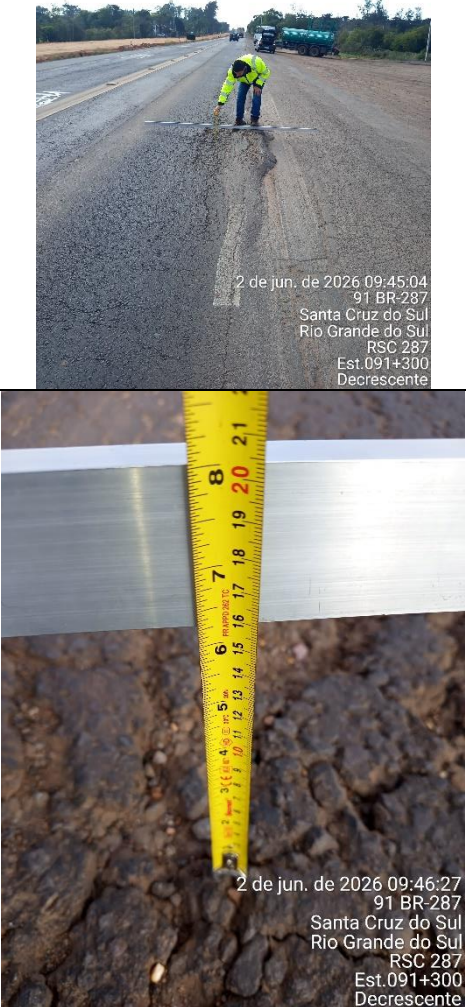
| 24. | | | <p>Abaulamento/Depressão</p> <p>(Medição: 162mm)</p> <p>Item 3.1.1 do PER</p> | <p>091+300</p> <p>(defeito em local já reparado)</p> | <p>Decrescente</p> | <p>72 horas</p> |

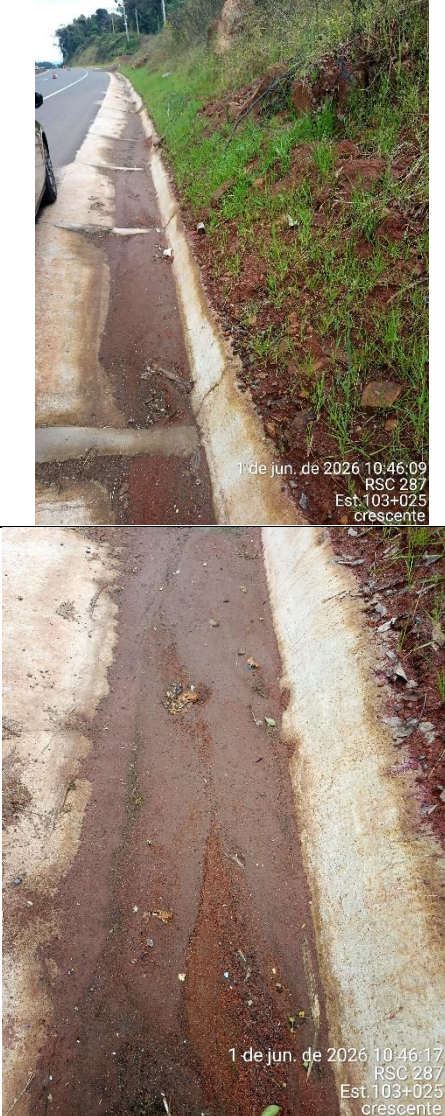
| 25. | | | Dispositivo de<br>Drenagem Obstruído<br><br>Item 3.1.4 do PER | 103+025<br><br>(trecho de obra em<br>fase de recebimento<br>provisório) | Crescente | 72 horas |

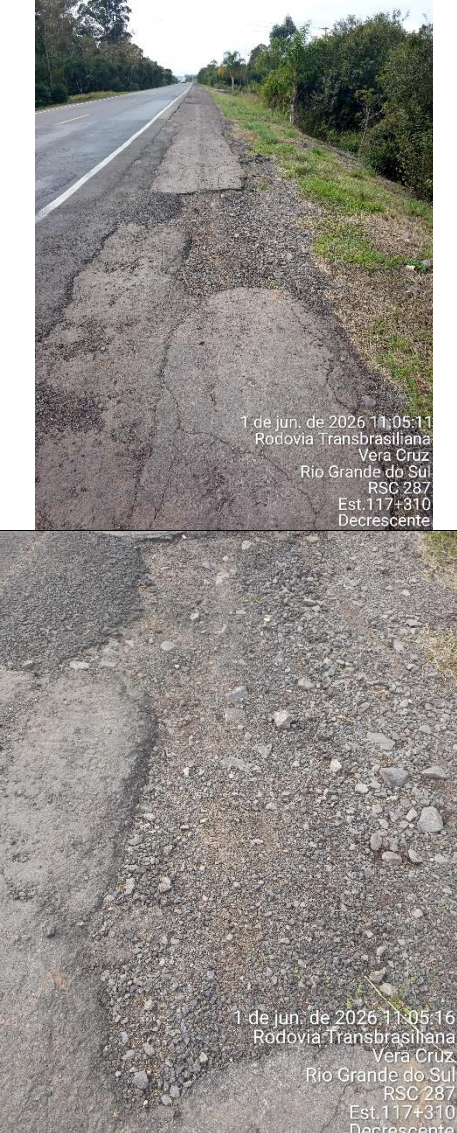
| 26. | | | <p>Panelas</p> <p>Item 3.1.1 do PER</p> | <p>117+310</p> <p>(Acostamento)</p> | <p>Decrescente</p> | <p>24 horas</p> |

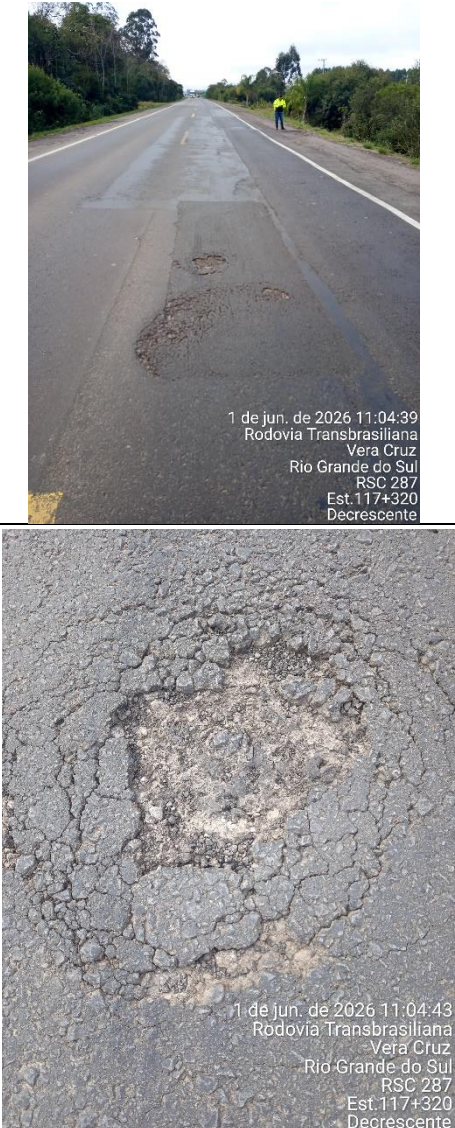
| 28. | | <p>1 de jun. de 2026 11:04:39<br/>Rodovia Transbrasiliana<br/>Vera Cruz<br/>Rio Grande do Sul<br/>RSC 287<br/>Est.117+320<br/>Decrescente</p> <p>1 de jun. de 2026 11:04:43<br/>Rodovia Transbrasiliana<br/>Vera Cruz<br/>Rio Grande do Sul<br/>RSC 287<br/>Est.117+320<br/>Decrescente</p> | Painelas<br>Item 3.1.1 do PER | 117+330<br>(defeito em local já reparado) | Decrescente | 24 horas |

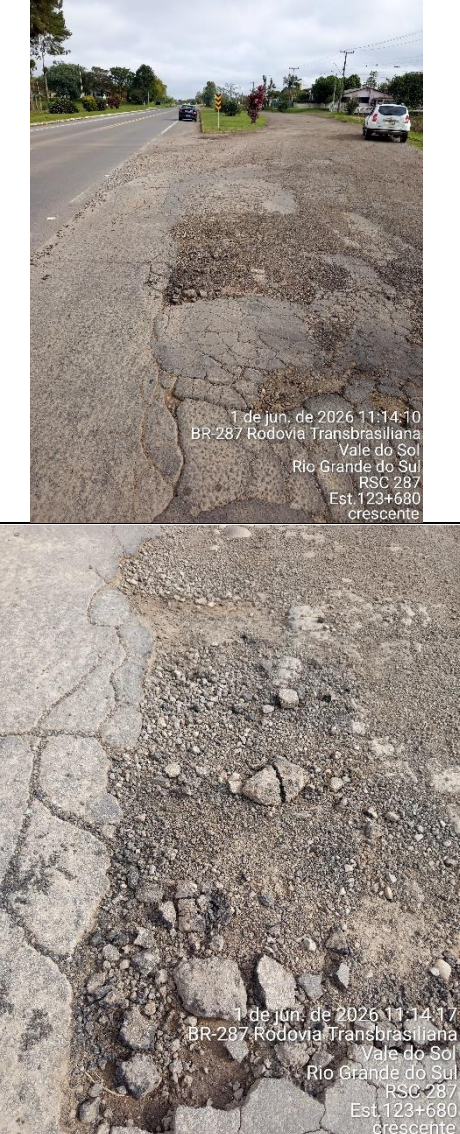
| 30. | | | Painelas<br>Item 3.1.1 do PER | 123+680<br>(Acostamento) | Crescente | 24 horas |

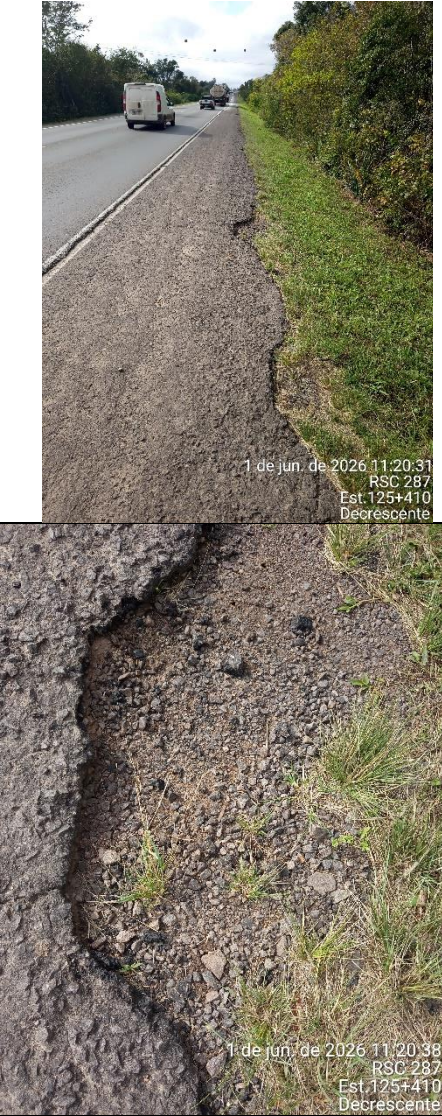
| 31. | | | Painelas<br>Item 3.1.1 do PER | 125+410<br>(Acostamento) | Decrescente | 24 horas |

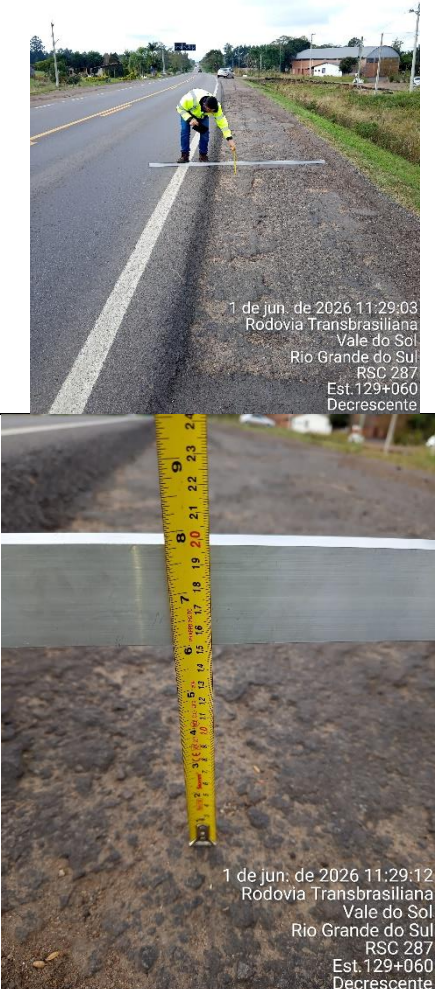
| 33. | | <p>1 de jun. de 2026 11:29:03<br/>Rodovia Transbrasiliana<br/>Vale do Sol<br/>Rio Grande do Sul<br/>RSC 287<br/>Est. 129+060<br/>Decrescente</p> <p>1 de jun. de 2026 11:29:12<br/>Rodovia Transbrasiliana<br/>Vale do Sol<br/>Rio Grande do Sul<br/>RSC 287<br/>Est. 129+060<br/>Decrescente</p> | <p>Desnível entre<br/>Pavimento e<br/>Acostamento</p> <p>(Medição: 154mm)</p> <p>Item 3.1.1 do PER</p> | <p>129+060<br/>(Acostamento)</p> | <p>Decrescente</p> | <p>72 horas</p> |

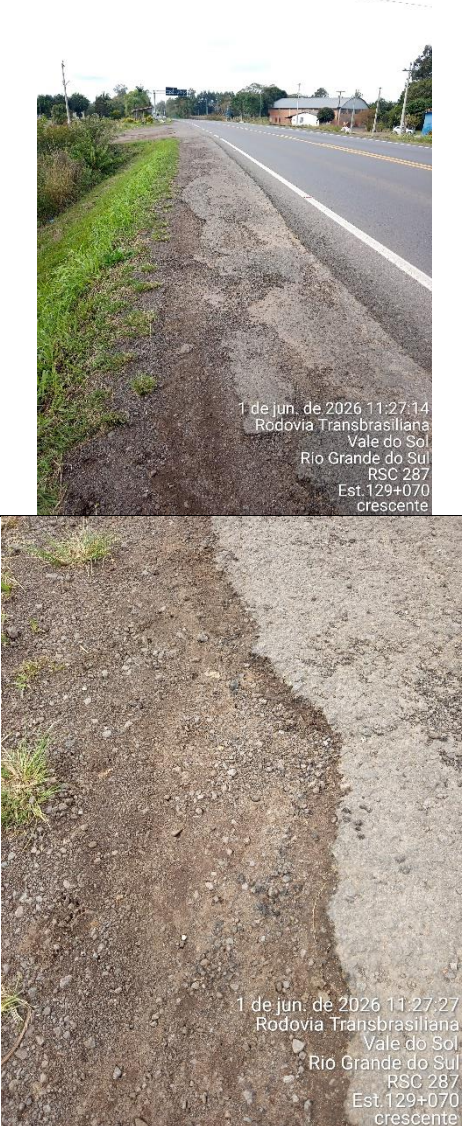
| 34. | | | Painelas<br>Item 3.1.1 do PER | 129+070<br>(Acostamento) | Crescente | 24 horas |

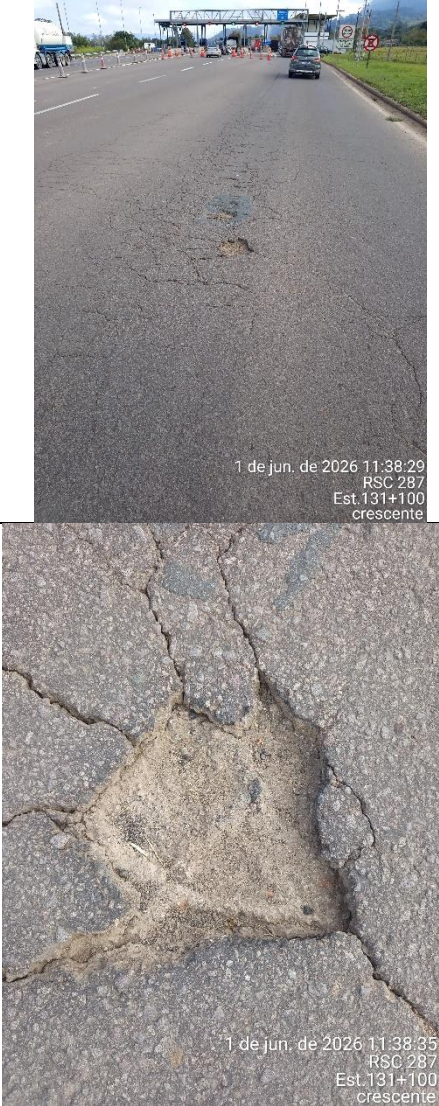
| 37. | | | <p>1 de jun. de 2026 11:38:29<br/>RSC 287<br/>Est. 131+100<br/>crescente</p> <p>1 de jun. de 2026 11:38:35<br/>RSC 287<br/>Est. 131+100<br/>crescente</p> <p>Panelas<br/>Item 3.1.1 do PER</p> | 131+100 | Crescente | 24 horas |

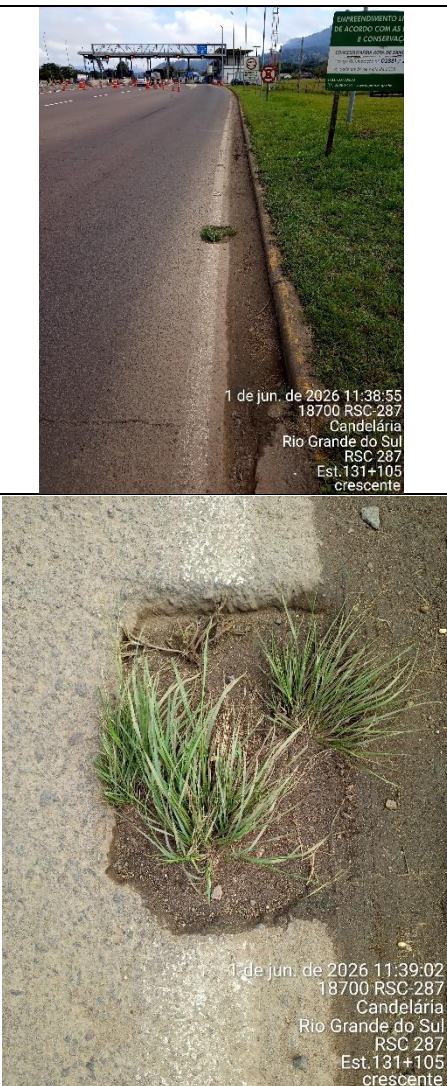
| 39. | | | <p>Panela</p> <p>Item 3.1.1 do PER</p> | 131+105 | Crescente | 24 horas |

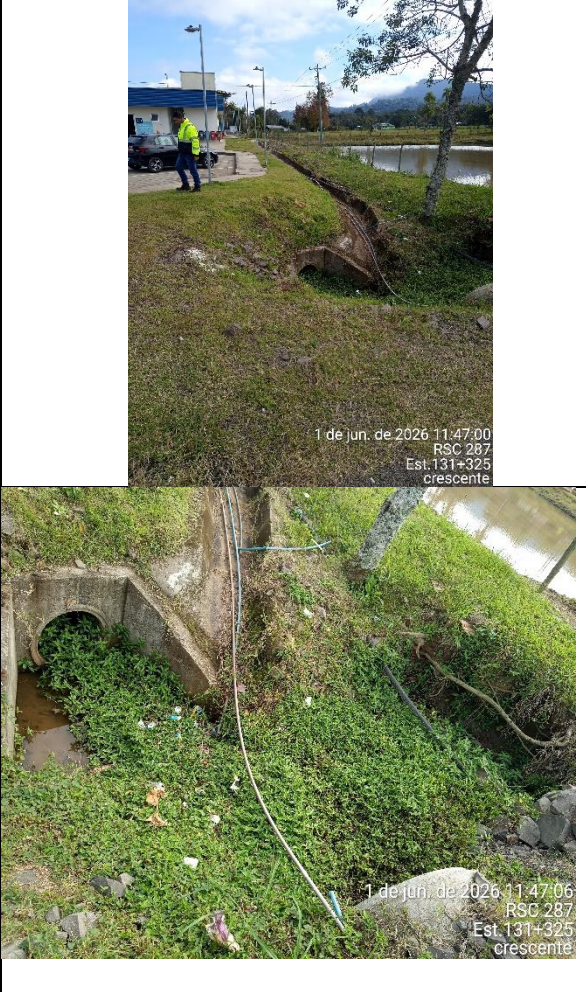
| 40. | | | <p>Dispositivo de Drenagem Obstruído</p> <p>Item 3.1.4 do PER</p> | 131+325 | Crescente | 72 horas |

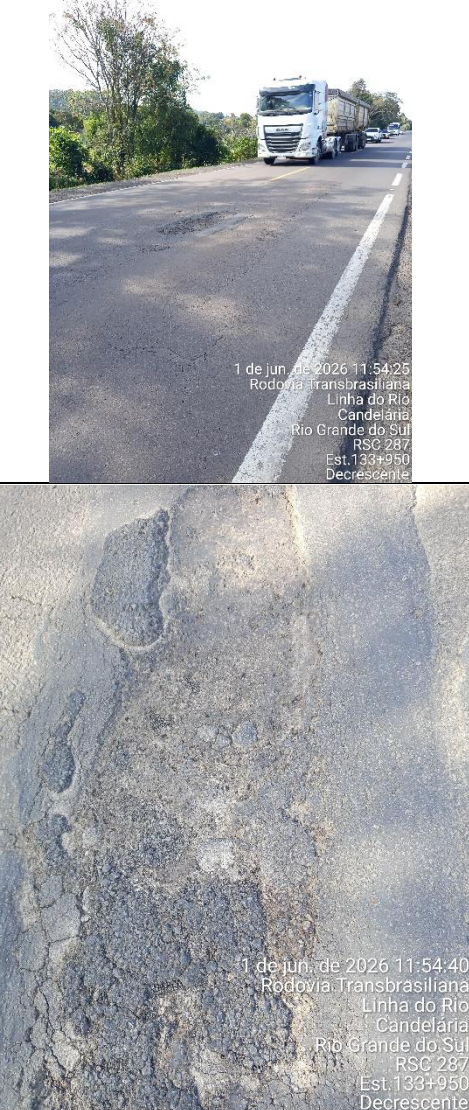
| 42. | | <p>1 de jun. de 2026 11:54:25<br/>Rodovia Transbrasiliana<br/>Linha do Rio<br/>Candelária<br/>Rio Grande do Sul<br/>RSC 287<br/>Est. 133+950<br/>Decrescente</p> <p>1 de jun. de 2026 11:54:40<br/>Rodovia Transbrasiliana<br/>Linha do Rio<br/>Candelária<br/>Rio Grande do Sul<br/>RSC 287<br/>Est. 133+950<br/>Decrescente</p> | Painelas<br>Item 3.1.1 do PER | 133+950<br>(defeito em local já<br>reparado) | Decrescente | 24 horas |

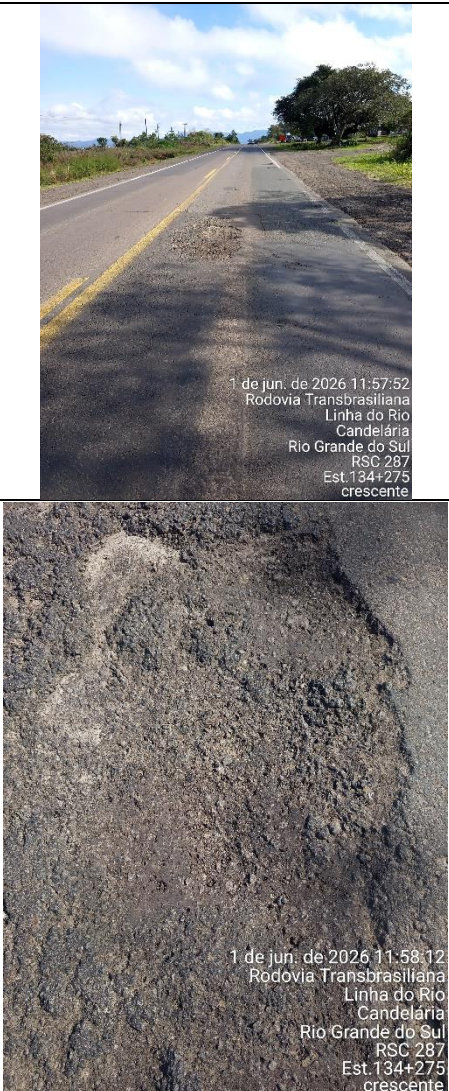
| 44. | | <p>1 de jun. de 2026 11:57:52<br/>Rodovia Transbrasiliana<br/>Linha do Rio<br/>Candelária<br/>Rio Grande do Sul<br/>RSC 287<br/>Est. 134+275<br/>crescente</p> <p>1 de jun. de 2026 11:58:12<br/>Rodovia Transbrasiliana<br/>Linha do Rio<br/>Candelária<br/>Rio Grande do Sul<br/>RSC 287<br/>Est. 134+275<br/>crescente</p> | <p>Panela</p> <p>Item 3.1.1 do PER</p> | <p>134+275</p> <p>(defeito em local já reparado)</p> | <p>Crescente</p> | <p>24 horas</p> |

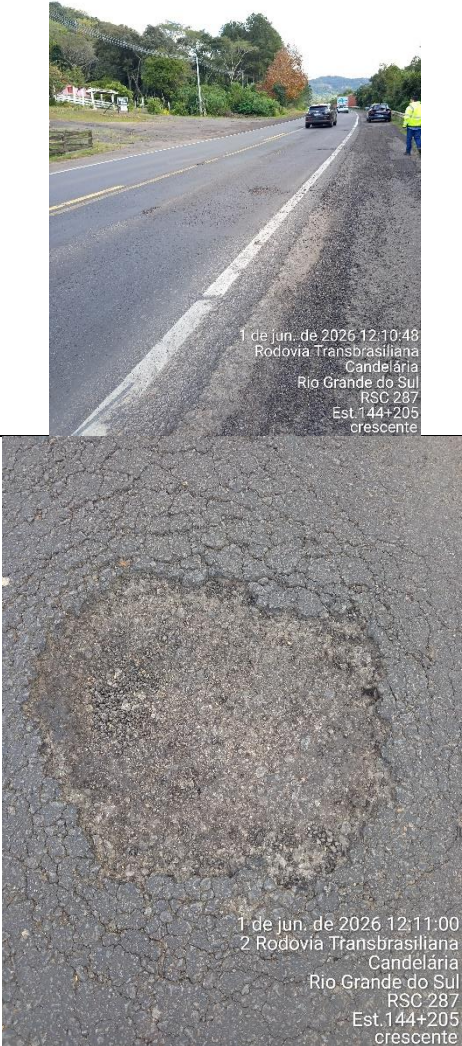
| 45. | | <p>1 de jun. de 2026 12:10:48<br/>Rodovia Transbrasiliana<br/>Candelária<br/>Rio Grande do Sul<br/>RSC 287<br/>Est. 144+205<br/>crescente</p> <p>1 de jun. de 2026 12:11:00<br/>2 Rodovia Transbrasiliana<br/>Candelária<br/>Rio Grande do Sul<br/>RSC 287<br/>Est. 144+205<br/>crescente</p> | <p>Panela</p> <p>Item 3.1.1 do PER</p> | <p>144+205</p> <p>(defeito em local já reparado)</p> | <p>Crescente</p> | <p>24 horas</p> |

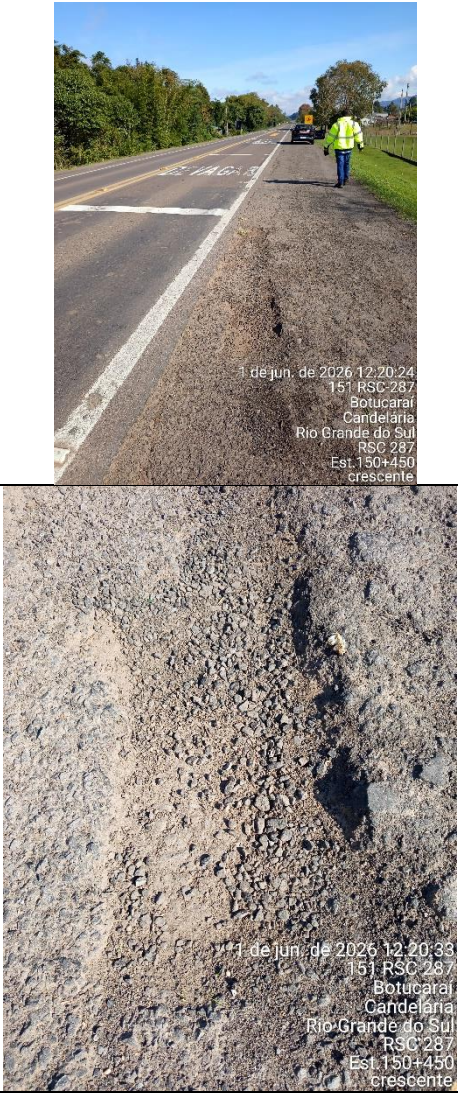
| 47. | | | <p>Panela</p> <p>Item 3.1.1 do PER</p> | <p>150+450</p> <p>(Acostamento)</p> | <p>Crescente</p> | <p>24 horas</p> |

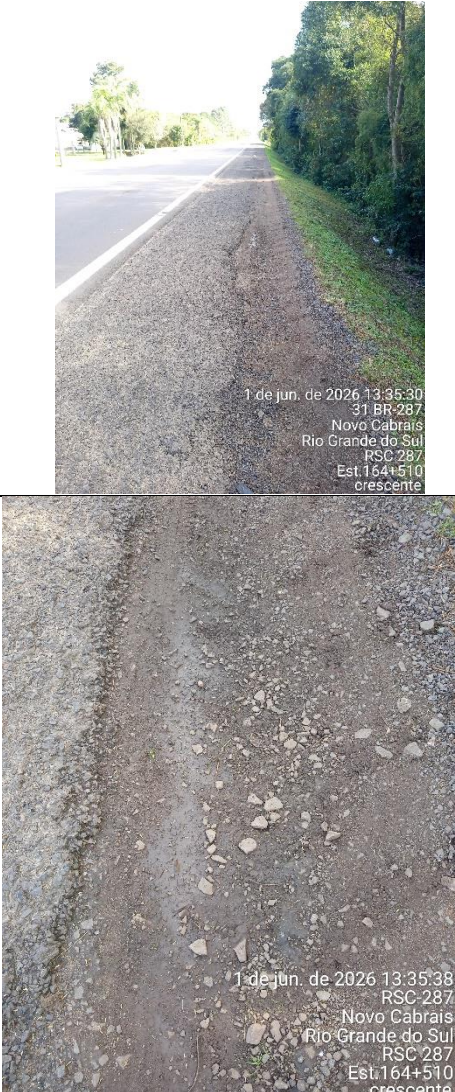
| 49. | | | Panela<br>Item 3.1.1 do PER | 164+510<br>(Acostamento) | Crescente | 24 horas |

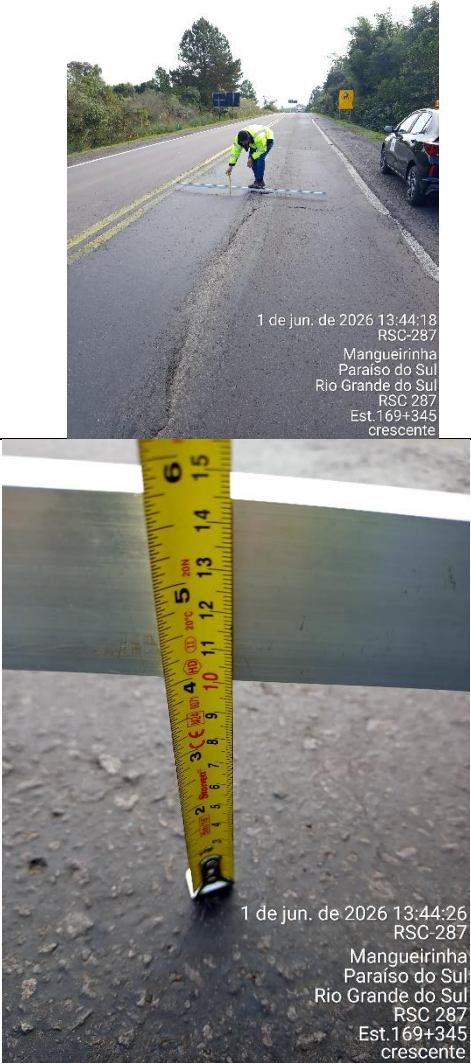
| 50. | | <p>1 de jun. de 2026 13:44:18<br/>RSC-287<br/>Mangueirinha<br/>Paraíso do Sul<br/>Rio Grande do Sul<br/>RSC 287<br/>Est.169+345<br/>crescente</p> <p>1 de jun. de 2026 13:44:26<br/>RSC-287<br/>Mangueirinha<br/>Paraíso do Sul<br/>Rio Grande do Sul<br/>RSC 287<br/>Est.169+345<br/>crescente</p> | Abaulamento/Depressão<br><br>(Medição: 101mm)<br><br>Item 3.1.1 do PER | 169+345<br><br>(defeito em local já reparado) | Crescente | 72 horas |

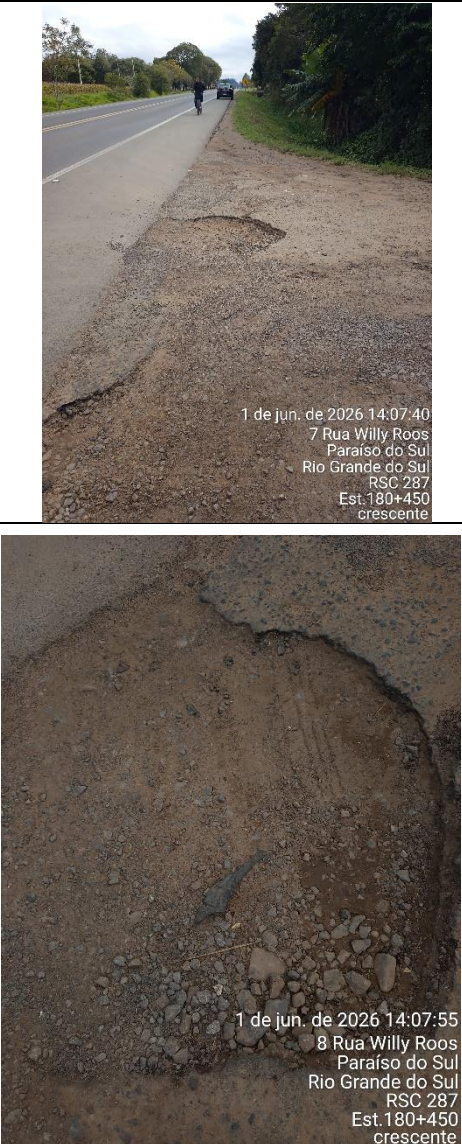
| 52. | | <p>1 de jun. de 2026 14:07:40<br/>7 Rua Willy Roos<br/>Paraíso do Sul<br/>Rio Grande do Sul<br/>RSC 287<br/>Est. 180+450<br/>crescente</p> <p>1 de jun. de 2026 14:07:55<br/>8 Rua Willy Roos<br/>Paraíso do Sul<br/>Rio Grande do Sul<br/>RSC 287<br/>Est. 180+450<br/>crescente</p> | Painéis<br>Item 3.1.1 do PER | 180+450<br>(Acostamento) | Crescente | 24 horas |

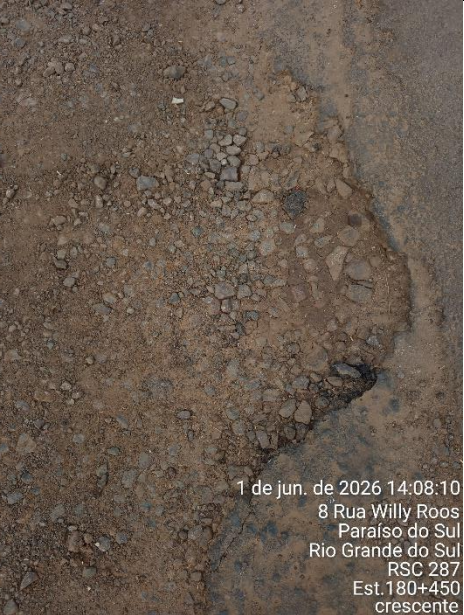
| 53. | | <div data-bbox="734 284 1111 791"> <p>1 de jun. de 2026 14:08:00<br/>8 Rua Willy Roos<br/>Paraíso do Sul<br/>Rio Grande do Sul<br/>RSC 287<br/>Est.180+450<br/>crescente</p> </div> <div data-bbox="683 791 1144 1409"> <p>1 de jun. de 2026 14:08:10<br/>8 Rua Willy Roos<br/>Paraíso do Sul<br/>Rio Grande do Sul<br/>RSC 287<br/>Est.180+450<br/>crescente</p> </div> | Painéis<br>Item 3.1.1 do PER | 180+460<br>(Acostamento) | Crescente | 24 horas |

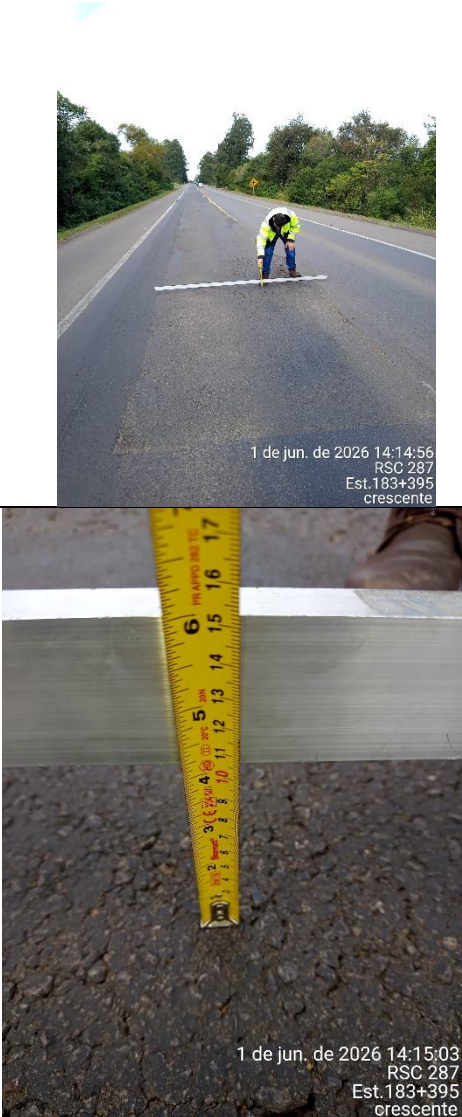
| 54. | | <p>1 de jun. de 2026 14:14:56<br/>RSC 287<br/>Est.183+395<br/>crescente</p> <p>1 de jun. de 2026 14:15:03<br/>RSC 287<br/>Est.183+395<br/>crescente</p> | Abaulamento/Depressão<br><br>(Medição: 108mm)<br><br>Item 3.1.1 do PER | 183+395<br><br>(defeito em local já reparado) | Crescente | 72 horas |
