Subsecretaria de Projetos para Reconstrução  
Departamento de Fiscalização de Concessões Rodoviárias

## RELATÓRIO DE VISTORIA

**Identificação:** DFCR-RSM-RV-058-2026;

**Objeto do Contrato:** concessão da infraestrutura de transporte do trecho da RSC-287, trecho Tabai – Santa Maria (km 28,03 ao km 232,54);

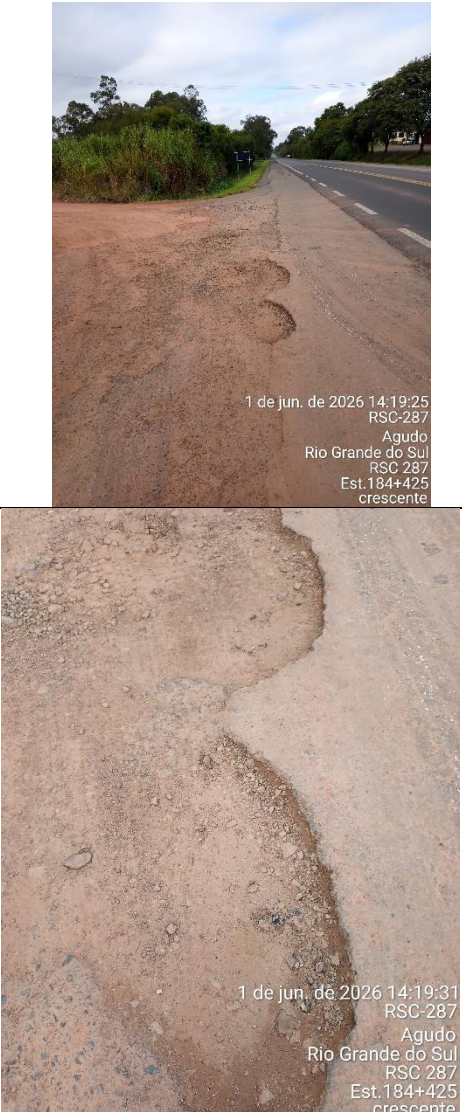
| 55. | | | <p> Painela<br/> Item 3.1.1 do PER </p> | <p> 184+425<br/> (Acostamento) </p> | <p>Crescente</p> | <p>24 horas</p> |

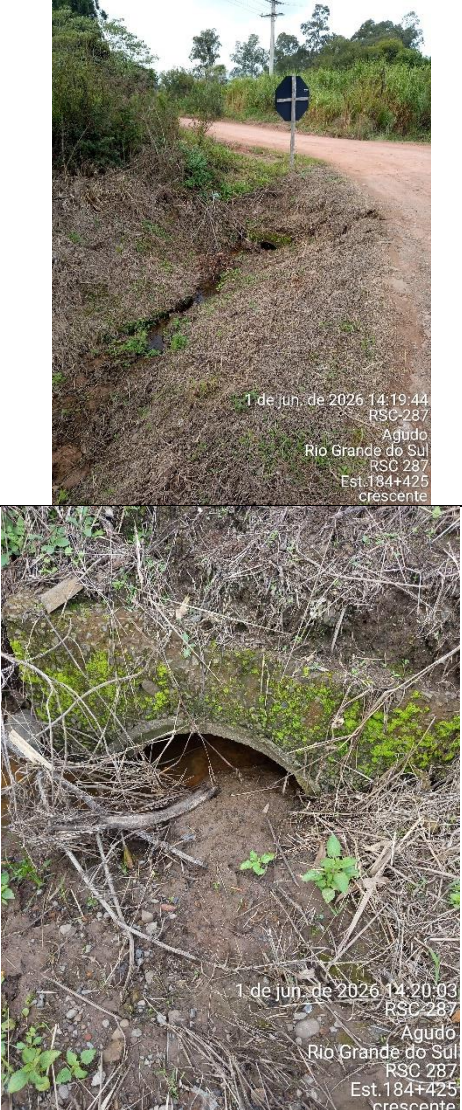
| 56. | | <p>1 de jun. de 2026 14:19:44<br/>RSC-287<br/>Agudo<br/>Rio Grande do Sul<br/>RSC 287<br/>Est. 184+425<br/>crescente</p> <p>1 de jun. de 2026 14:20:03<br/>RSC-287<br/>Agudo<br/>Rio Grande do Sul<br/>RSC 287<br/>Est. 184+425<br/>crescente</p> | Dispositivo de<br>Drenagem Obstruído<br><br>Item 3.1.4 do PER | 184+425 | Crescente | 72 horas |

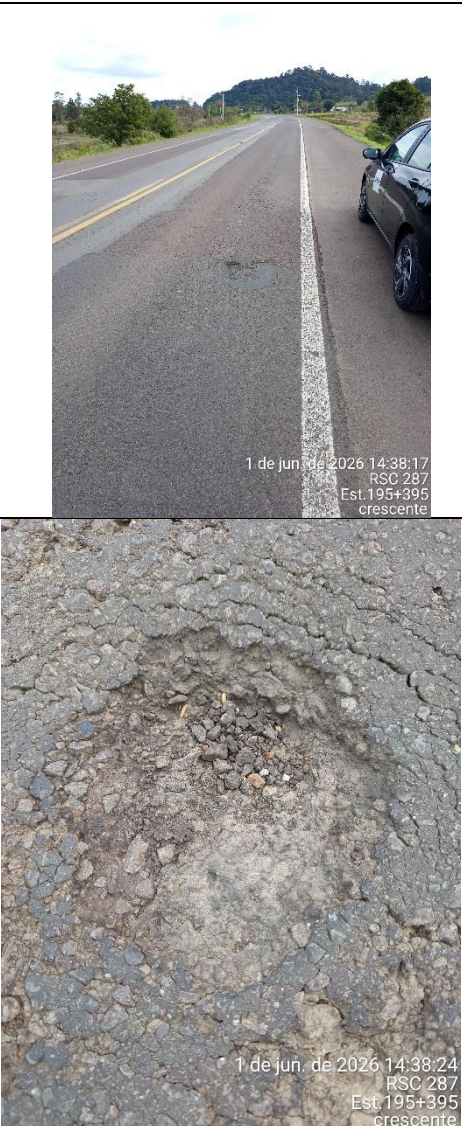
| 60. | | | <p>Panela</p> <p>Item 3.1.1 do PER</p> | <p>195+395</p> <p>(defeito em local já reparado)</p> | <p>Crescente</p> | <p>24 horas</p> |

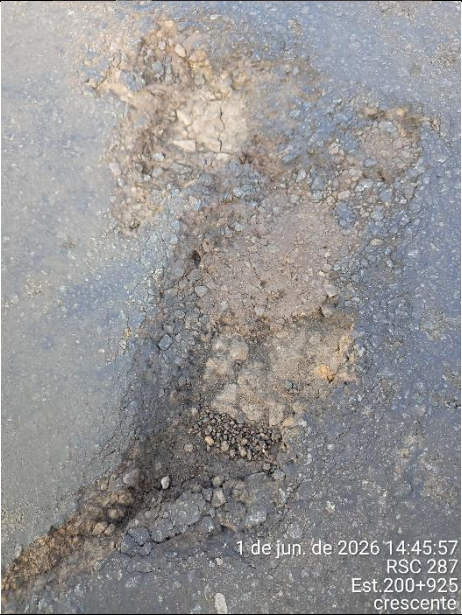
| <p>61.</p> | | <div><p>1 de jun. de 2026 14:45:50<br/>RSC 287<br/>Est.200+925<br/>crescente</p></div> <div><p>1 de jun. de 2026 14:45:57<br/>RSC 287<br/>Est.200+925<br/>crescente</p></div> | <p>Panela</p> <p>Item 3.1.1 do PER</p> | <p>200+925</p> <p>(defeito em local já reparado)</p> | <p>Crescente</p> | <p>24 horas</p> |

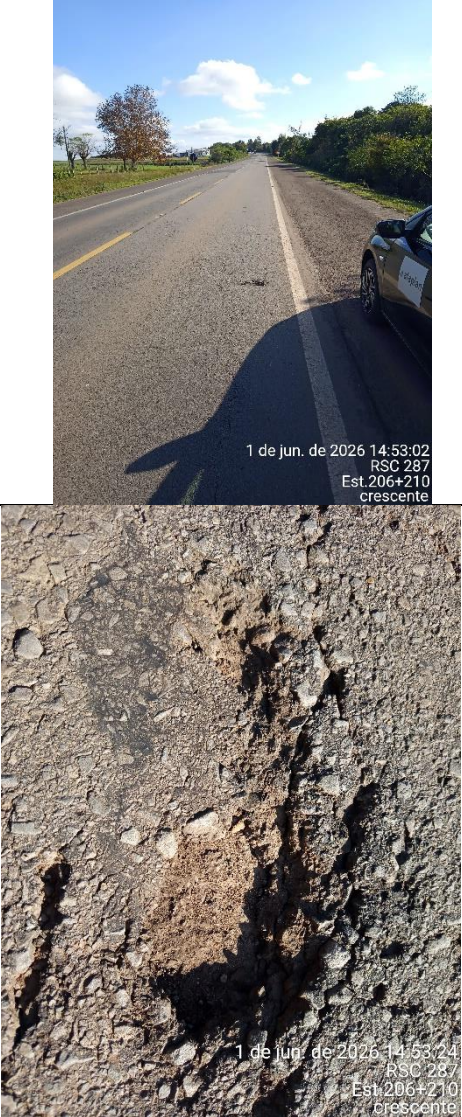
| 62. | | | <p> Panela<br/> Item 3.1.1 do PER </p> | 206+210 | Crescente | 24 horas |

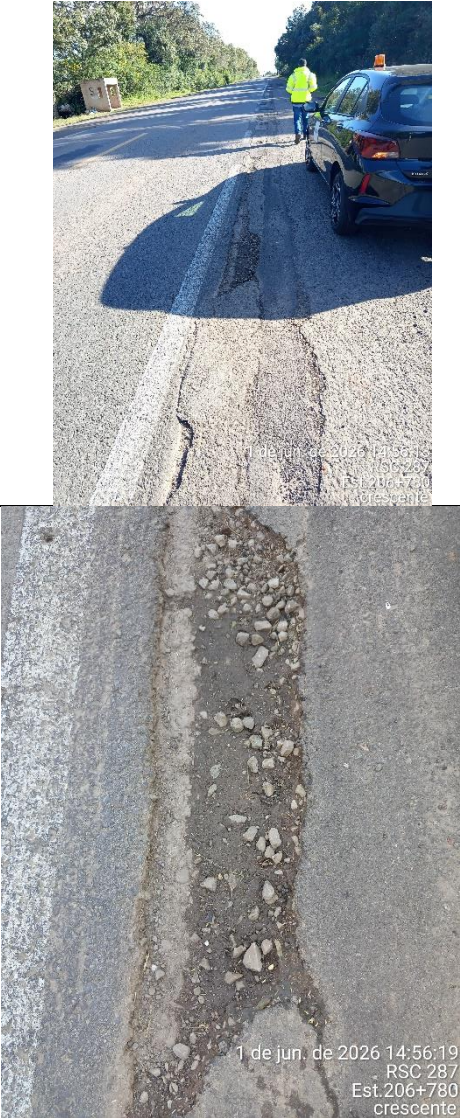
| 63. | | | <p> Painela<br/> Item 3.1.1 do PER </p> | <p> 206+775<br/> (Acostamento) </p> | <p>Crescente</p> | <p>24 horas</p> |

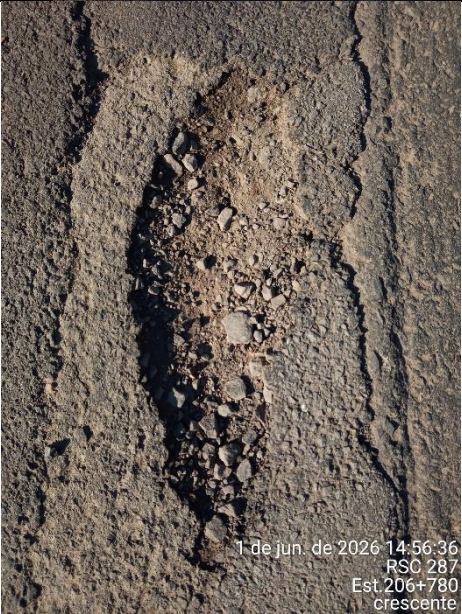
| 64. | | <div><p>1 de jun. de 2026 14:56:31<br/>RSC 287<br/>Est. 206+780<br/>crescente</p></div> <div><p>1 de jun. de 2026 14:56:36<br/>RSC 287<br/>Est. 206+780<br/>crescente</p></div> | Panela<br>Item 3.1.1 do PER | 206+780<br>(Acostamento) | Crescente | 24 horas |

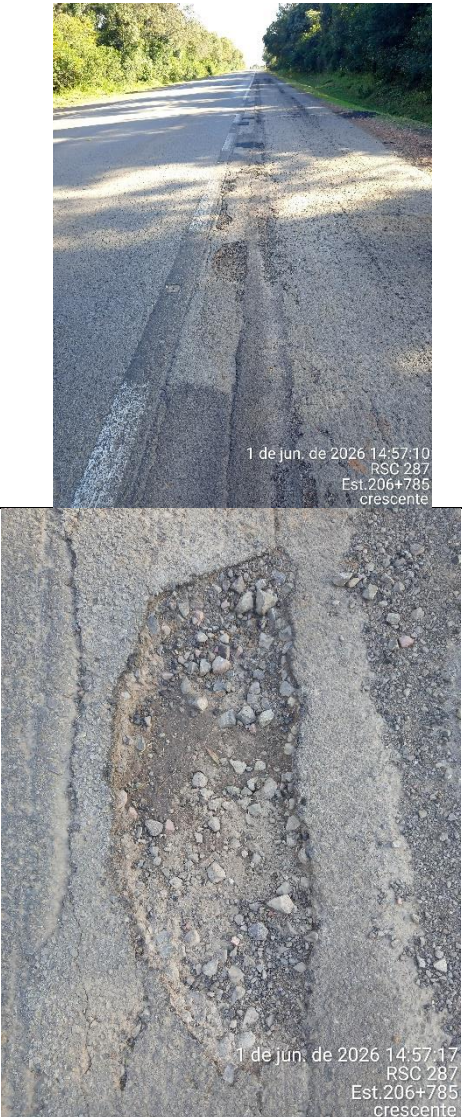
| 65. | | | <p> Painela<br/> Item 3.1.1 do PER </p> | <p> 206+785<br/> (Acostamento) </p> | <p>Crescente</p> | <p>24 horas</p> |

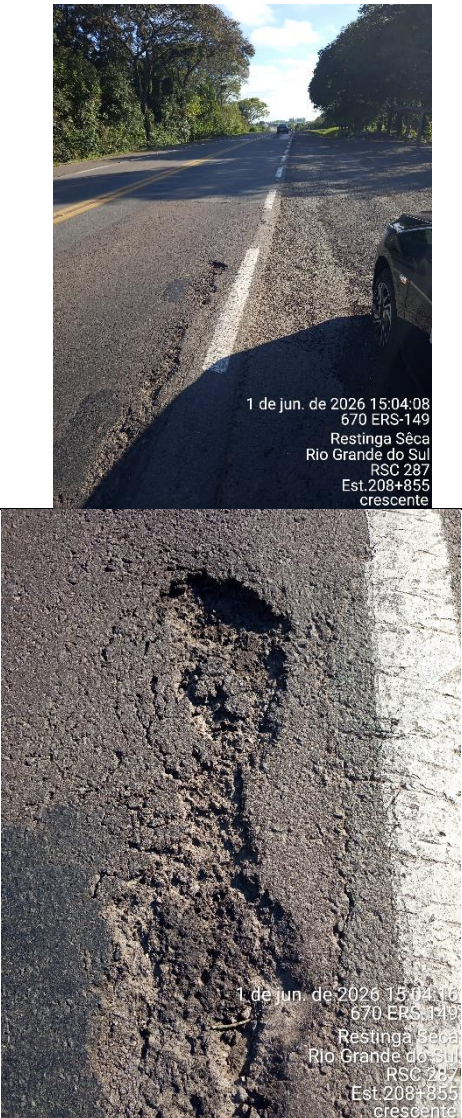
| 67. | | | <p> Painela<br/> Item 3.1.1 do PER </p> | <p> 208+855<br/> (defeito em local já<br/> reparado) </p> | Crescente | 24 horas |

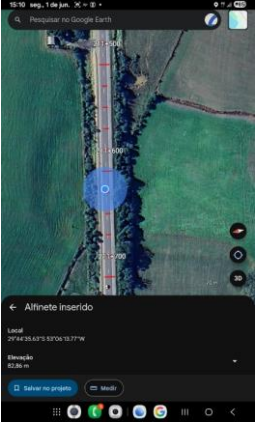
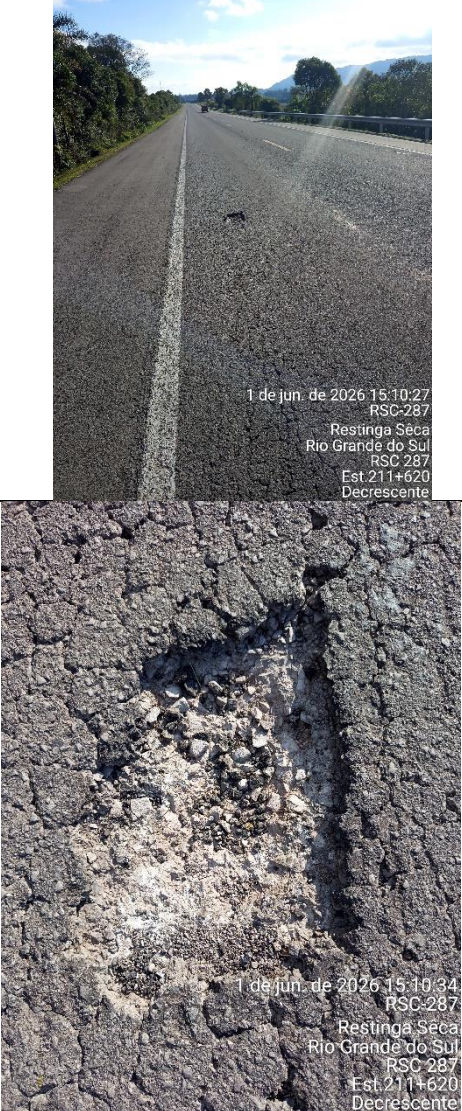
| 68. | | <p>1 de jun. de 2026 15:10:27<br/>RSC-287<br/>Restinga Seca<br/>Rio Grande do Sul<br/>RSC 287<br/>Est. 211+620<br/>Decrescente</p> <p>1 de jun. de 2026 15:10:34<br/>RSC-287<br/>Restinga Seca<br/>Rio Grande do Sul<br/>RSC 287<br/>Est. 211+620<br/>Decrescente</p> | <p>Panela</p> <p>Item 3.1.1 do PER</p> | 211+620 | Decrescente | 24 horas |

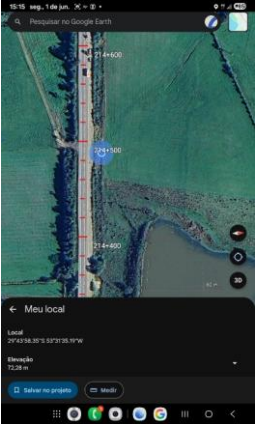
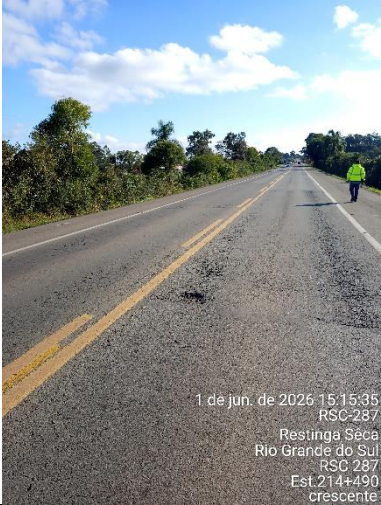
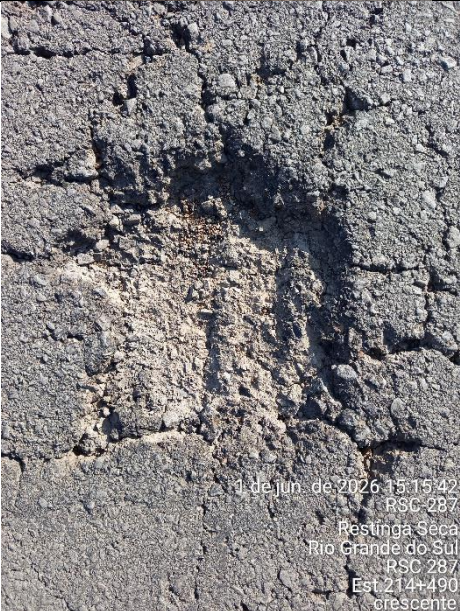
| <p>69.</p> | | <div data-bbox="734 272 1113 778"> <p>1 de jun. de 2026 15:15:35<br/>RSC-287<br/>Restinga Seca<br/>Rio Grande do Sul<br/>RSC 287<br/>Est. 214+490<br/>crescente</p> </div> <div data-bbox="683 778 1140 1391"> <p>1 de jun. de 2026 15:15:42<br/>RSC 287<br/>Restinga Seca<br/>Rio Grande do Sul<br/>RSC 287<br/>Est. 214+490<br/>crescente</p> </div> | <p>Panela<br/>Item 3.1.1 do PER</p> | <p>214+490</p> | <p>Crescente</p> | <p>24 horas</p> |

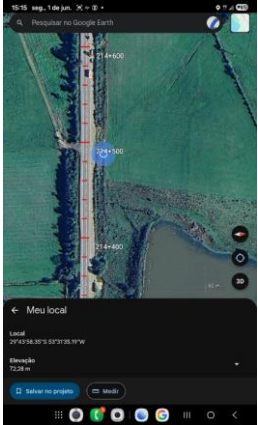
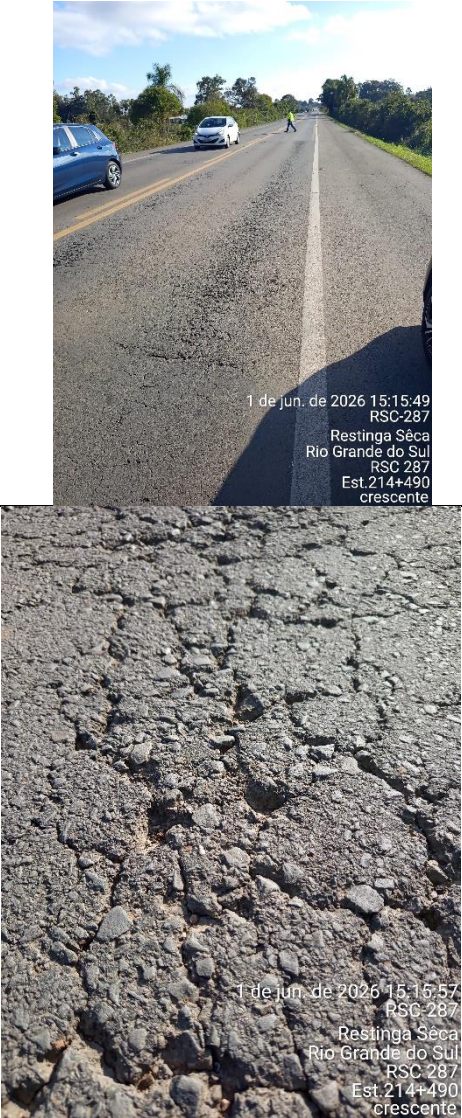
| 70. | | <p>1 de jun. de 2026 15:15:49<br/>RSC-287<br/>Restinga Sêca<br/>Rio Grande do Sul<br/>RSC 287<br/>Est. 214+490<br/>crescente</p> <p>1 de jun. de 2026 15:15:57<br/>RSC-287<br/>Restinga Sêca<br/>Rio Grande do Sul<br/>RSC 287<br/>Est. 214+490<br/>crescente</p> | Trincas Interligadas de<br>Classe 3<br><br>Item 3.1.1 do PER | 214+495 | Crescente | 72 horas |

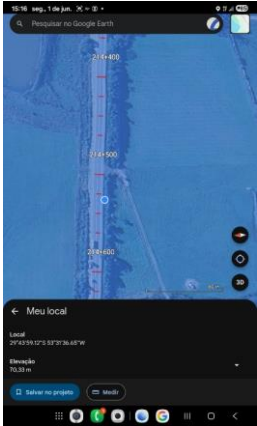
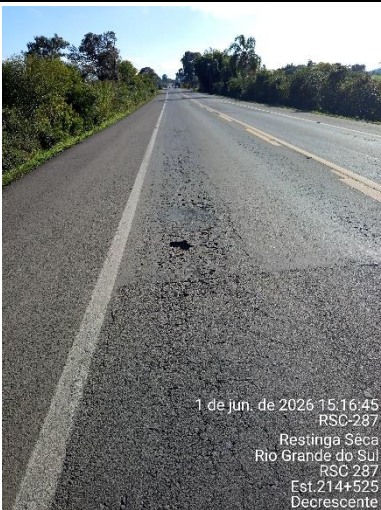
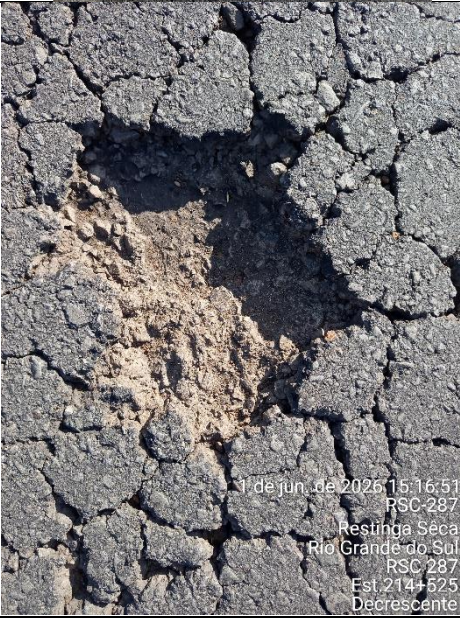
| 71. | | <div><p>1 de jun. de 2026 15:16:45<br/>RSC-287<br/>Restinga Seca<br/>Rio Grande do Sul<br/>RSC 287<br/>Est. 214+525<br/>Decrescente</p></div> <div><p>1 de jun. de 2026 15:16:51<br/>RSC-287<br/>Restinga Seca<br/>Rio Grande do Sul<br/>RSC 287<br/>Est. 214+525<br/>Decrescente</p></div> | Panela<br>Item 3.1.1 do PER | 214+525 | Decrescente | 24 horas |

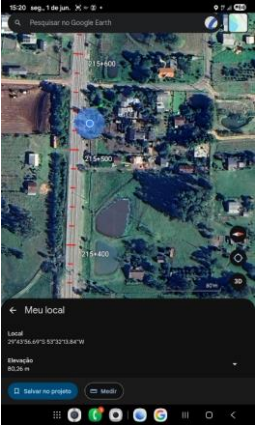
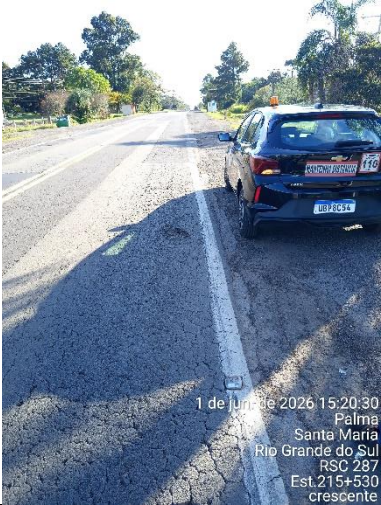
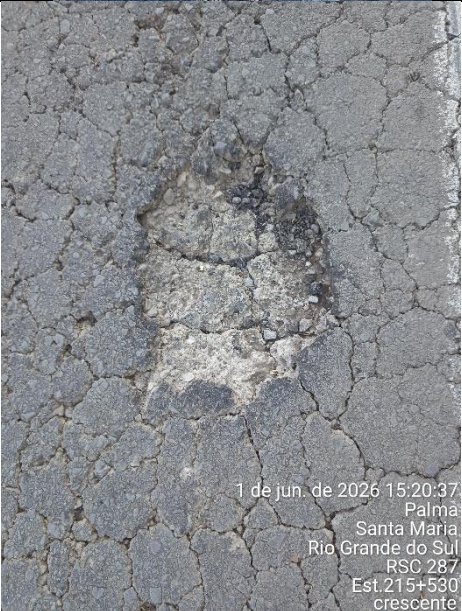
| 72. | | <div><p>1 de jun. de 2026 15:20:30<br/>Palma<br/>Santa Maria<br/>Rio Grande do Sul<br/>RSC 287<br/>Est.215+530<br/>crescente</p></div> <div><p>1 de jun. de 2026 15:20:37<br/>Palma<br/>Santa Maria<br/>Rio Grande do Sul<br/>RSC 287<br/>Est.215+530<br/>crescente</p></div> | Panela<br>Item 3.1.1 do PER | 215+530 | Crescente | 24 horas |

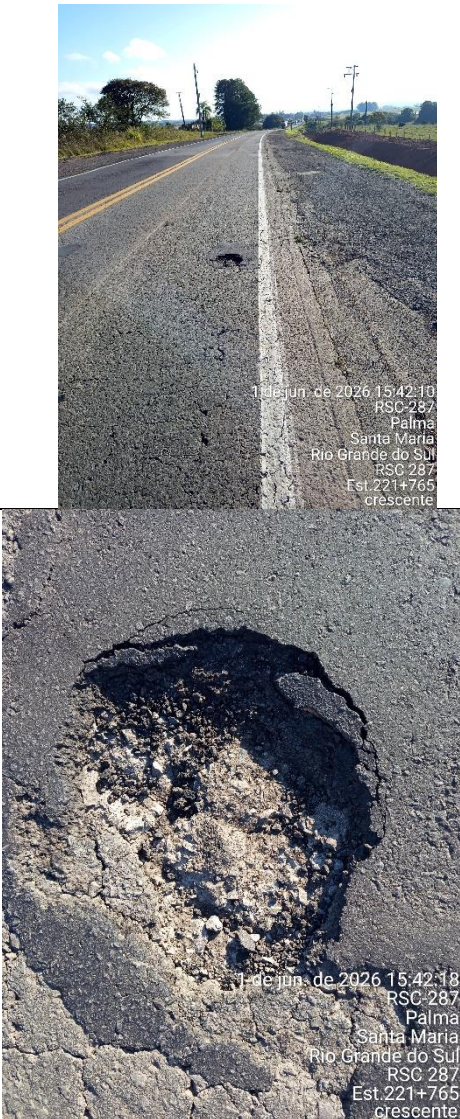
| 73. | | | <p>Panela</p> <p>Item 3.1.1 do PER</p> | <p>221+765</p> <p>(defeito em local já reparado)</p> | Crescente | 24 horas |

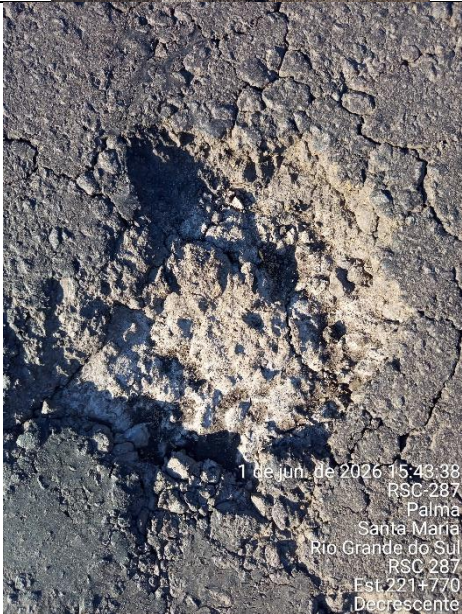
| 74. | | <div><p>1 de jun. de 2026 15:43:30<br/>RSC-287<br/>Palma<br/>Santa Maria<br/>Rio Grande do Sul<br/>RSC 287<br/>Est. 221+770<br/>Decrescente</p></div> <div><p>1 de jun. de 2026 15:43:38<br/>RSC-287<br/>Palma<br/>Santa Maria<br/>Rio Grande do Sul<br/>RSC 287<br/>Est. 221+770<br/>Decrescente</p></div> | Panela<br>Item 3.1.1 do PER | 221+770<br>(defeito em local já<br>reparado) | Decrescente | 24 horas |

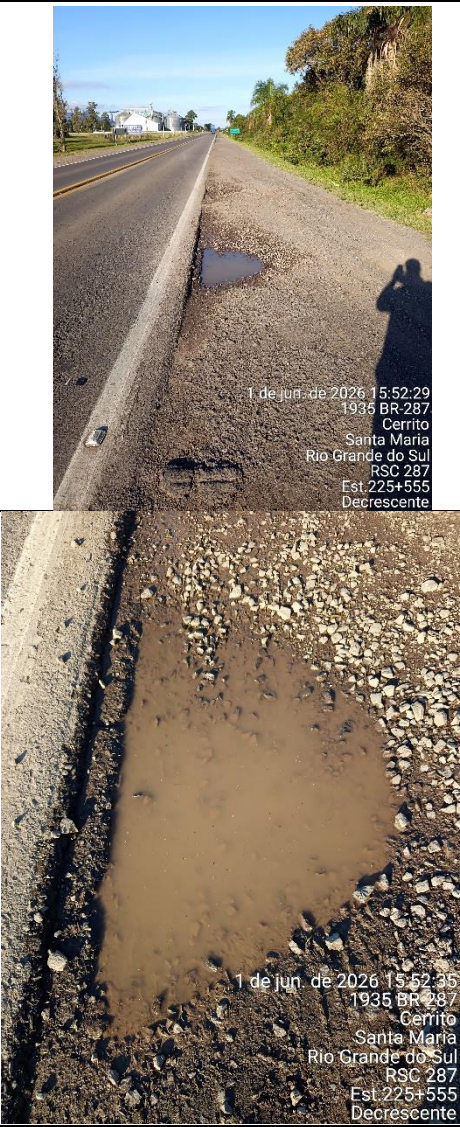
| 75. | | <p>1 de jun. de 2026 15:52:29<br/>1935 BR-287<br/>Cerrito<br/>Santa Maria<br/>Rio Grande do Sul<br/>RSC 287<br/>Est. 225+555<br/>Decrescente</p> <p>1 de jun. de 2026 15:52:35<br/>1935 BR-287<br/>Cerrito<br/>Santa Maria<br/>Rio Grande do Sul<br/>RSC 287<br/>Est. 225+555<br/>Decrescente</p> | Panela<br>Item 3.1.1 do PER | 225+555<br>(Acostamento) | Decrescente | 24 horas |

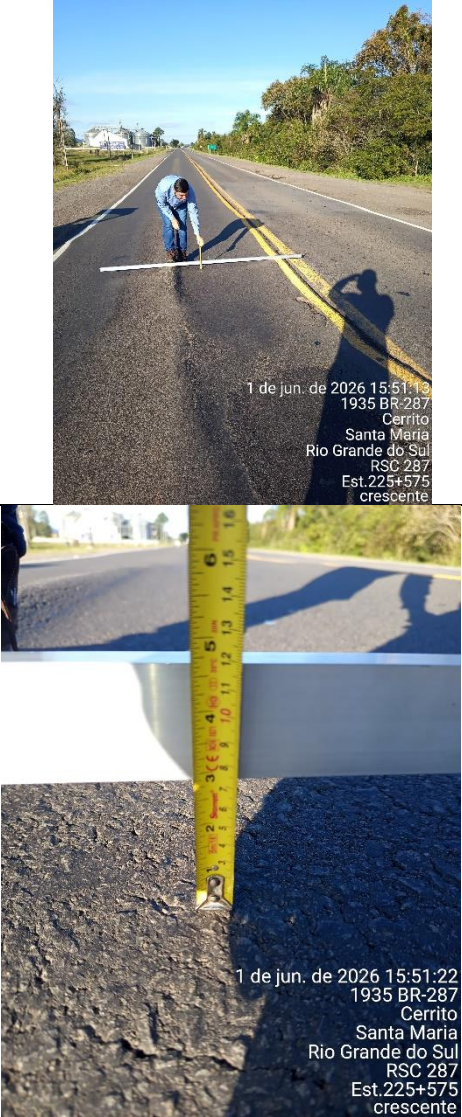
| 77. | | <p>1 de jun. de 2026 15:51:13<br/>1935 BR-287<br/>Cerrito<br/>Santa Maria<br/>Rio Grande do Sul<br/>RSC 287<br/>Est.225+575<br/>crescente</p> <p>1 de jun. de 2026 15:51:22<br/>1935 BR-287<br/>Cerrito<br/>Santa Maria<br/>Rio Grande do Sul<br/>RSC 287<br/>Est.225+575<br/>crescente</p> | Abaulamento/Depressão<br><br>(Medição: 75mm)<br><br>Item 3.1.1 do PER | 227+575<br><br>(defeito em local já reparado) | Crescente | 72 horas |

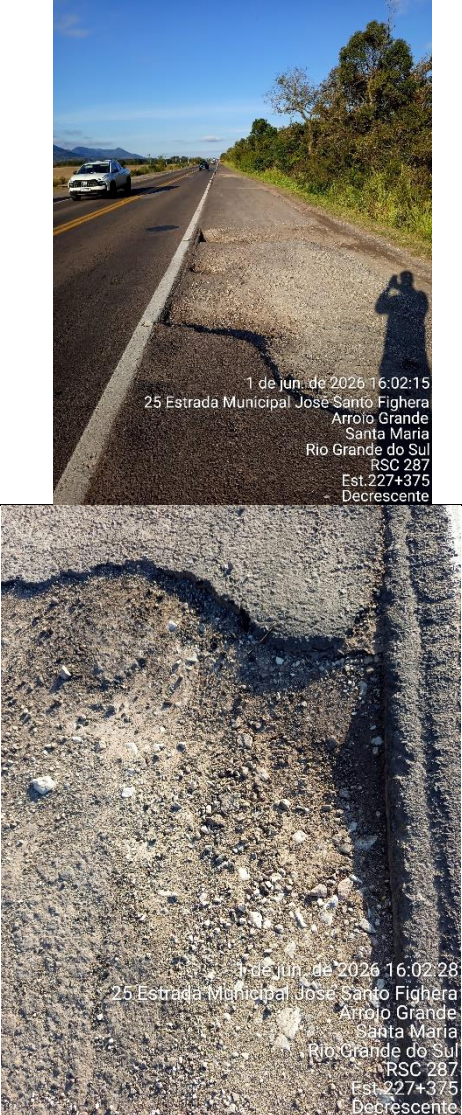
| 79. | | | <p>Panelas</p> <p>Item 3.1.1 do PER</p> | <p>227+375</p> <p>(Acostamento)</p> | <p>Decrescente</p> | <p>24 horas</p> |

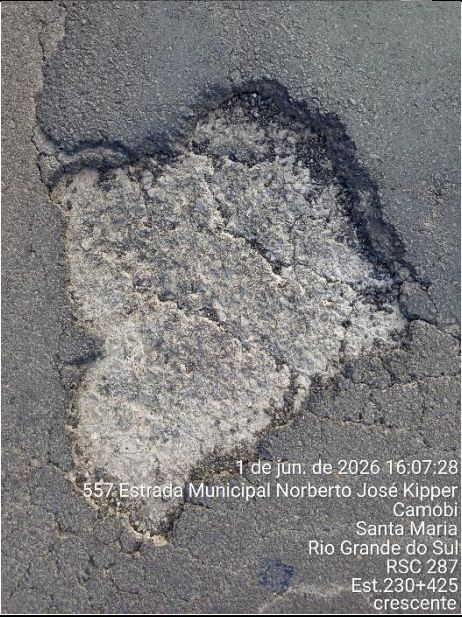
| 80. | | <p>1 de jun. de 2026 16:07:22<br/>557 Estrada Municipal Norberto José Kipper<br/>Camobi<br/>Santa Maria<br/>Rio Grande do Sul<br/>RSC 287<br/>Est. 230+425<br/>crescente</p> | Painelas<br>Item 3.1.1 do PER | 230+425<br>(defeito em local já<br>reparado) | Crescente | 24 horas |
