Subsecretaria de Projetos para Reconstrução  
Departamento de Fiscalização de Concessões Rodoviárias

## RELATÓRIO DE VISTORIA

**Identificação:** DFCR-RSM-RV-061-2026;

**Objeto do Contrato:** concessão da infraestrutura de transporte do trecho da RSC-287, trecho Tabai – Santa Maria (km 28,03 ao km 232,54);

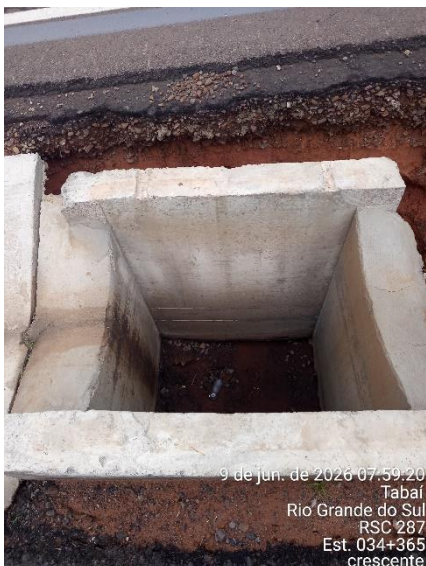
| ID | Localização | Registro Fotográfico | Constatações (PER) | Km (aproximado) | Sentido da rodovia | Prazo de correção (PER) |
|---|---|---|---|---|---|---|
| 1. | | <p>9 de jun. de 2026 07:59:11<br/>Tabaí<br/>Rio Grande do Sul<br/>RSC 287<br/>Est. 034+365<br/>crescente</p> | <p>Dispositivo de Drenagem Danificado</p> <p>Item 3.1.4 do PER</p> | <p>034+365</p> <p>(trecho de obra em fase de recebimento provisório)</p> <p>(Canteiro Central)</p> | Crescente | 72 horas |
| | | <p>9 de jun. de 2026 07:59:20<br/>Tabaí<br/>Rio Grande do Sul<br/>RSC 287<br/>Est. 034+365<br/>crescente</p> | | | | |

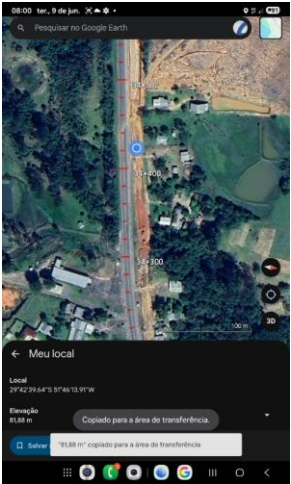
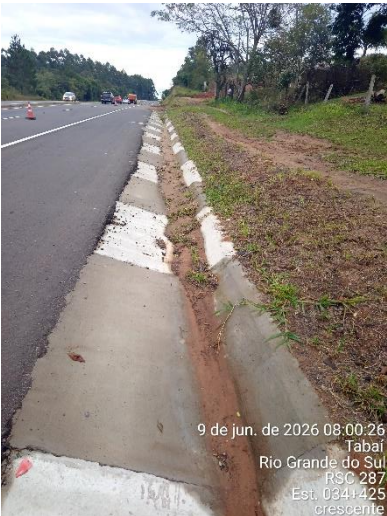
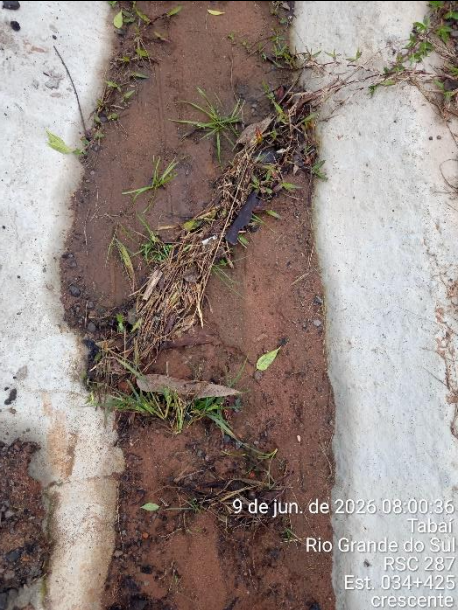
| 2. | | <div><p>9 de jun. de 2026 08:00:26<br/>Tabaí<br/>Rio Grande do Sul<br/>RSC 287<br/>Est. 034+425<br/>crescente</p></div> <div><p>9 de jun. de 2026 08:00:36<br/>Tabaí<br/>Rio Grande do Sul<br/>RSC 287<br/>Est. 034+425<br/>crescente</p></div> | Dispositivo de Drenagem Obstruído<br><br>Item 3.1.4 do PER | 034+425<br><br>(trecho de obra em fase de recebimento provisório) | Crescente | 72 horas |

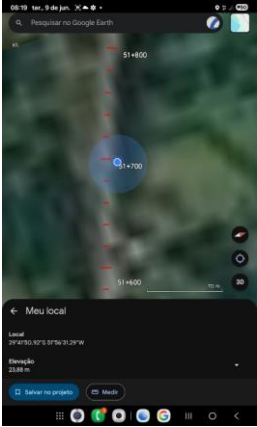
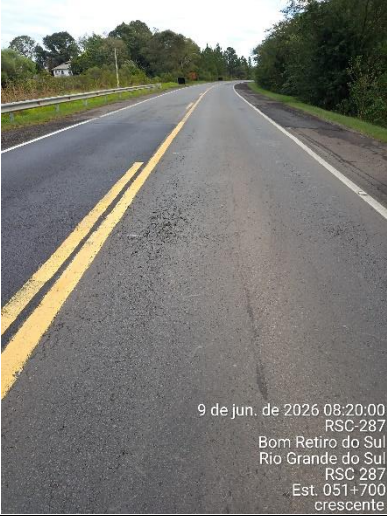
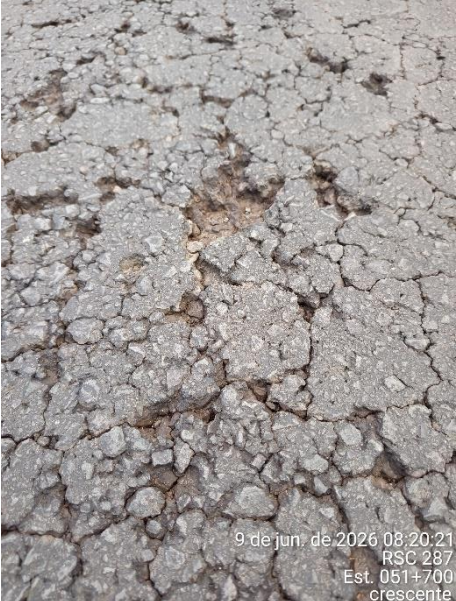
| 3. | | <p>9 de jun. de 2026 08:20:00<br/>RSC-287<br/>Bom Retiro do Sul<br/>Rio Grande do Sul<br/>RSC 287<br/>Est. 051+700<br/>crescente</p> <p>9 de jun. de 2026 08:20:21<br/>RSC 287<br/>Est. 051+700<br/>crescente</p> | Trincas Interligadas de<br>Classe 3<br><br>Item 3.1.1 do PER | 051+700 | Crescente | 72 horas |

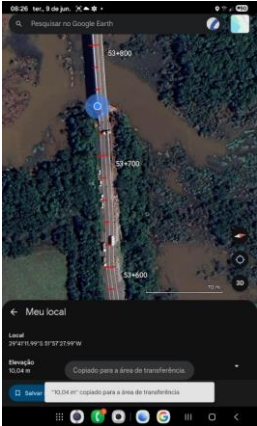
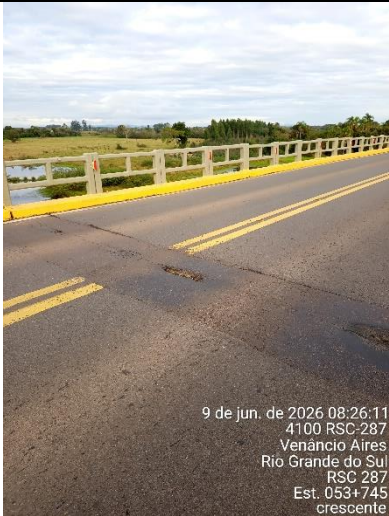
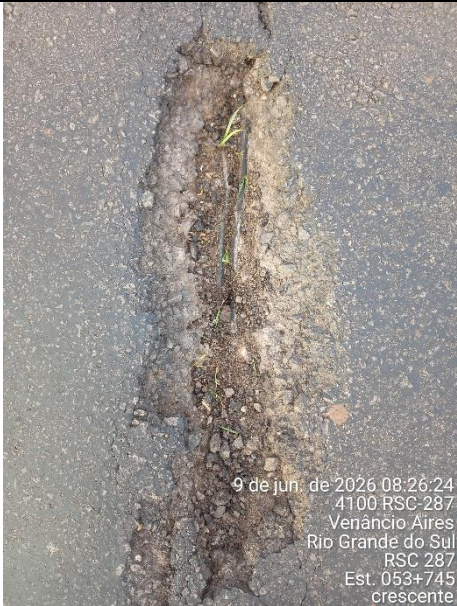
| 4. | | <p>9 de jun. de 2026 08:26:11<br/>4100 RSC-287<br/>Venâncio Aires<br/>Rio Grande do Sul<br/>RSC 287<br/>Est. 053+745<br/>crescente</p> | Panela<br>Item 3.1.1 do PER | 053+745<br>(defeito em local já<br>reparado) | Crescente | 24 horas |
| | | <p>9 de jun. de 2026 08:26:24<br/>4100 RSC-287<br/>Venâncio Aires<br/>Rio Grande do Sul<br/>RSC 287<br/>Est. 053+745<br/>crescente</p> | | | | |

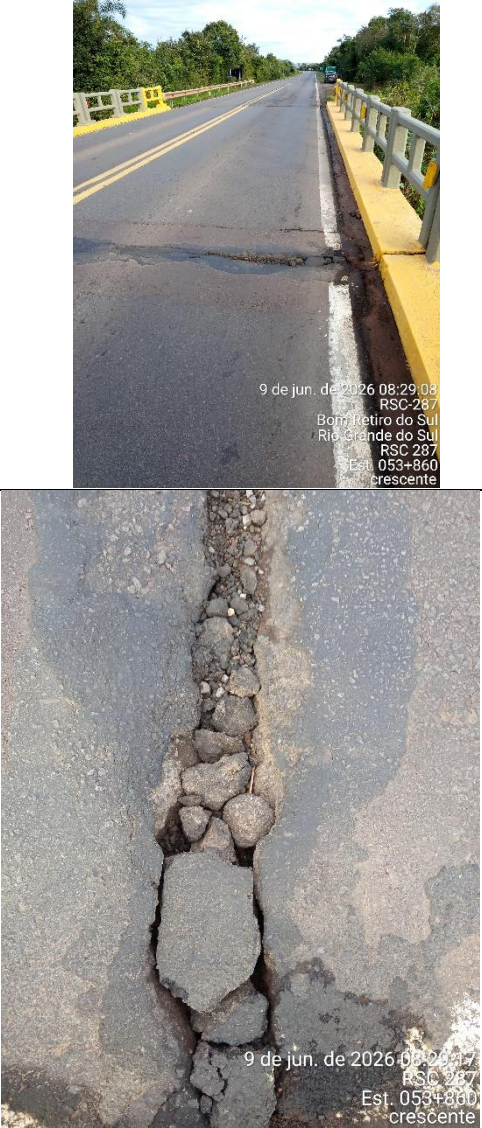
| 6. | | | <p>Panela</p> <p>Item 3.1.1 do PER</p> | <p>053+860</p> <p>(defeito em local já reparado)</p> | <p>Crescente</p> | <p>24 horas</p> |

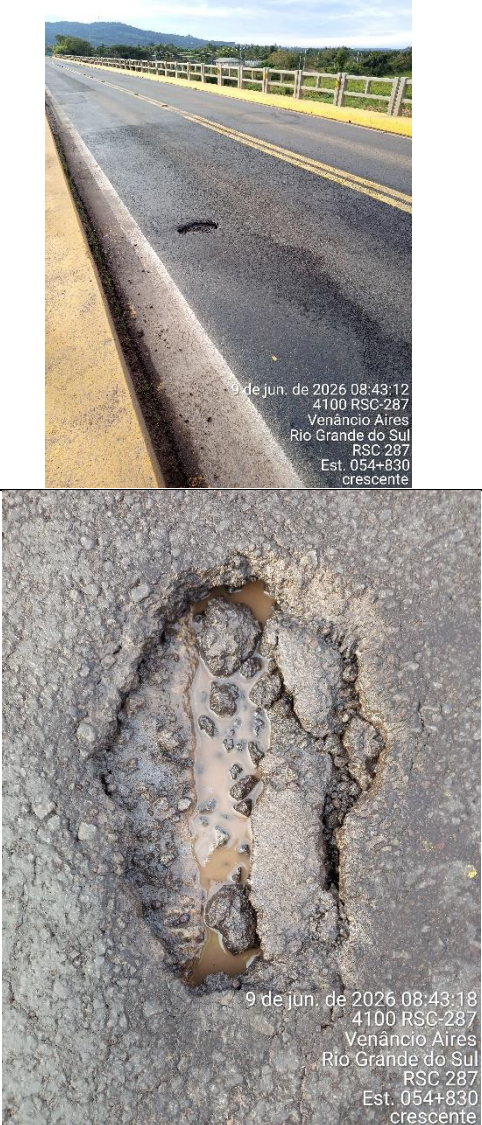
| 7. | | <p>9 de jun. de 2026 08:43:12<br/>4100 RSC-287<br/>Venâncio Aires<br/>Rio Grande do Sul<br/>RSC 287<br/>Est. 054+830<br/>crescente</p> <p>9 de jun. de 2026 08:43:18<br/>4100 RSC-287<br/>Venâncio Aires<br/>Rio Grande do Sul<br/>RSC 287<br/>Est. 054+830<br/>crescente</p> | <p>Panela</p> <p>Item 3.1.1 do PER</p> | <p>054+830</p> <p>(defeito em local já reparado)</p> | <p>Crescente</p> | <p>24 horas</p> |

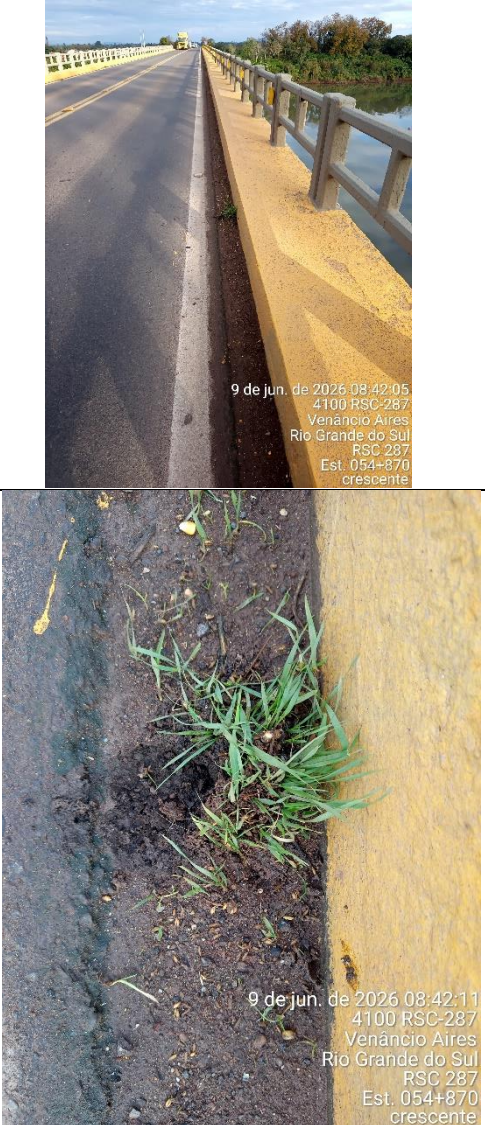
| 8. | | | <p>Dispositivo de<br/>Drenagem Obstruído</p> <p>Item 3.1.4 do PER</p> | 054+870 | Crescente | 72 horas |

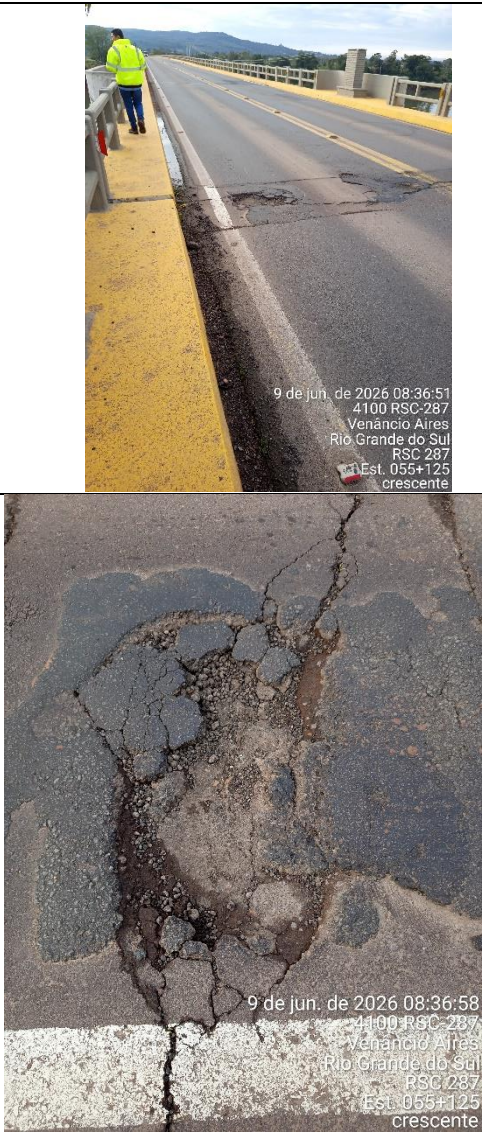
| 11. | | | Panela<br>Item 3.1.1 do PER | 055+125<br>(defeito em local já reparado) | Crescente | 24 horas |

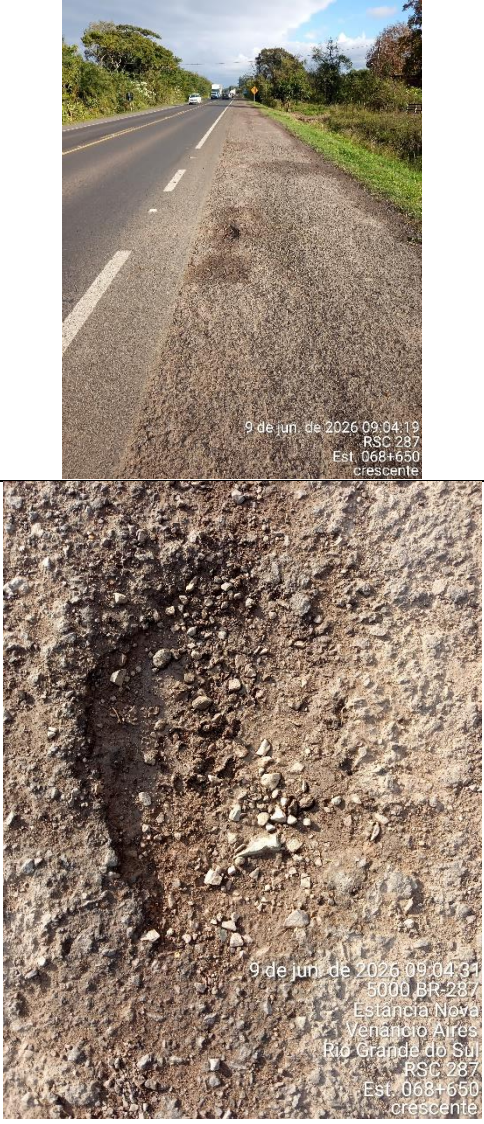
| 14. | | | <p> Painelas<br/> Item 3.1.1 do PER </p> | <p> 068+650<br/> (Acostamento) </p> | <p>Crescente</p> | <p>24 horas</p> |

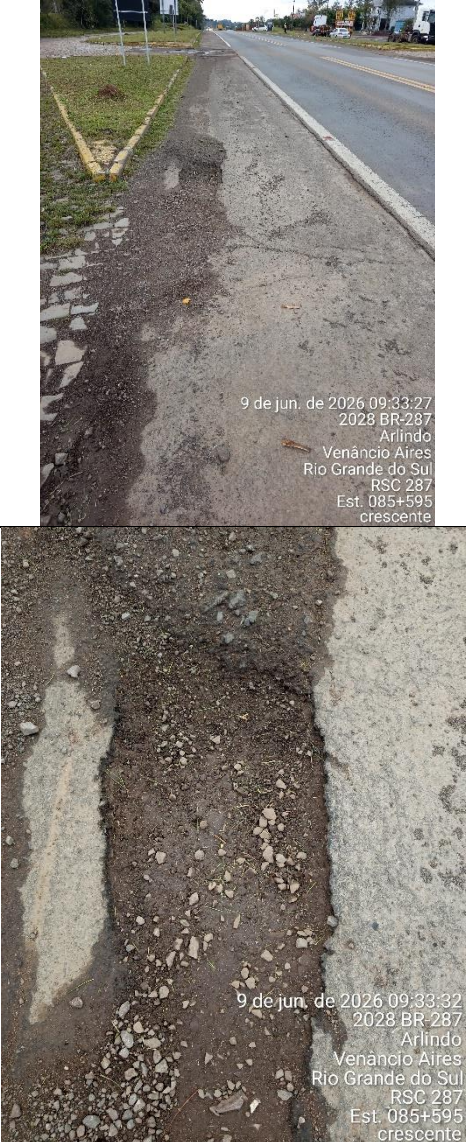
| 16. | | <p>9 de jun. de 2026 09:33:27<br/>2028 BR-287<br/>Arlindo<br/>Venâncio Aires<br/>Rio Grande do Sul<br/>RSC 287<br/>Est. 085+595<br/>crescente</p> <p>9 de jun. de 2026 09:33:32<br/>2028 BR-287<br/>Arlindo<br/>Venâncio Aires<br/>Rio Grande do Sul<br/>RSC 287<br/>Est. 085+595<br/>crescente</p> | <p>Panela</p> <p>Item 3.1.1 do PER</p> | <p>085+595</p> <p>(Acostamento)</p> | <p>Crescente</p> | <p>24 horas</p> |

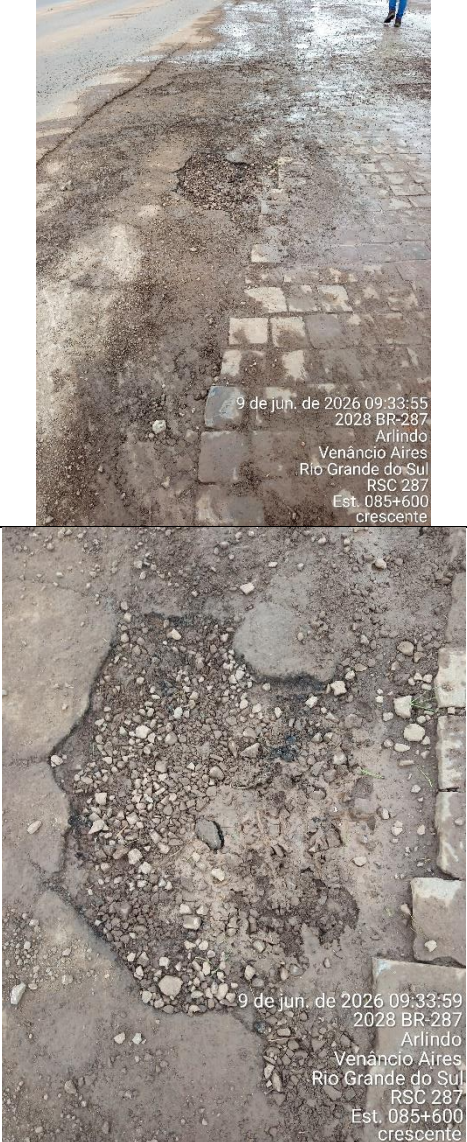
| 17. | | | <p>Panelas</p> <p>Item 3.1.1 do PER</p> | <p>085+600</p> <p>(Acostamento)</p> | <p>Crescente</p> | <p>24 horas</p> |

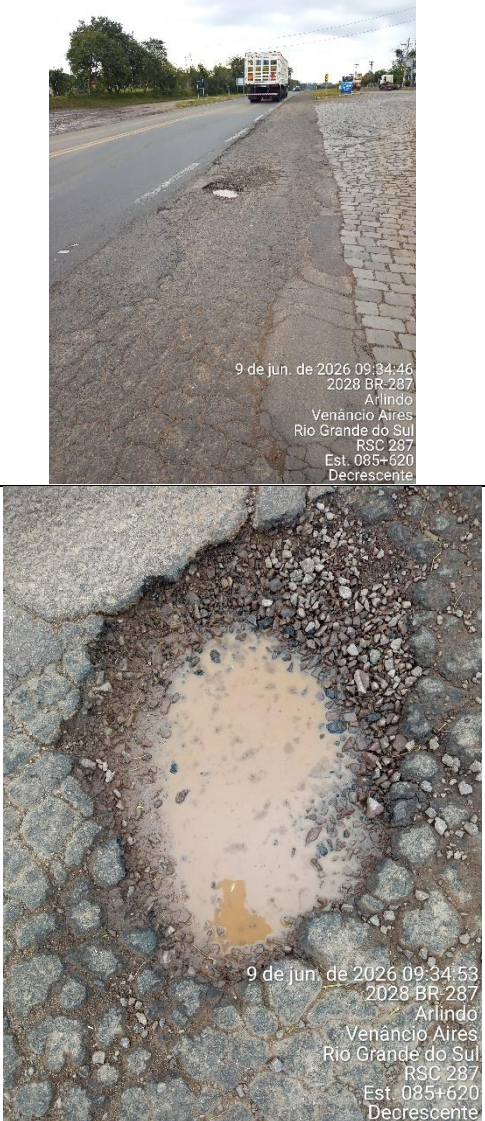
| 19. | | | <p>Panela</p> <p>Item 3.1.1 do PER</p> | <p>085+620</p> <p>(Acostamento)</p> | <p>Decrescente</p> | <p>24 horas</p> |

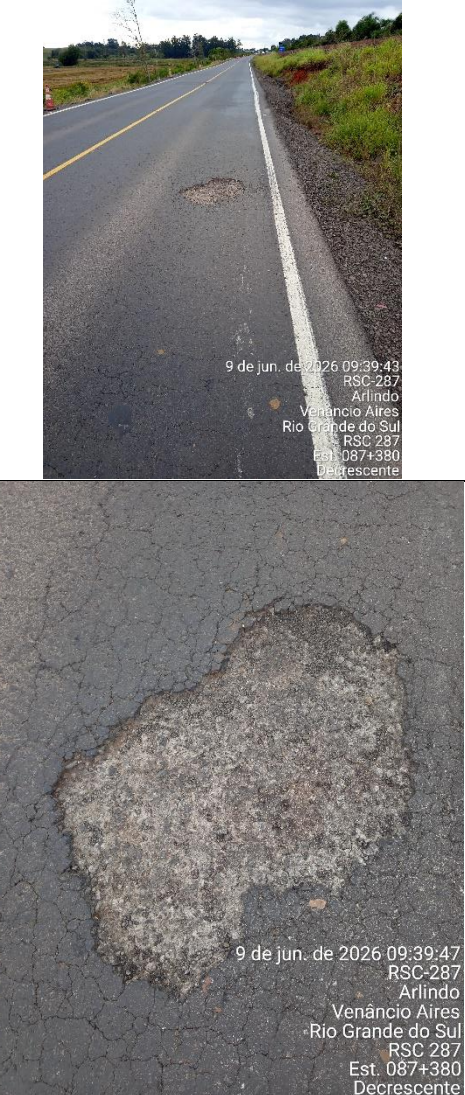
| 21. | | | <p>Panela</p> <p>Item 3.1.1 do PER</p> | <p>087+380</p> <p>(defeito em local já reparado)</p> <p>(Desvio)</p> | Decrescente | 24 horas |

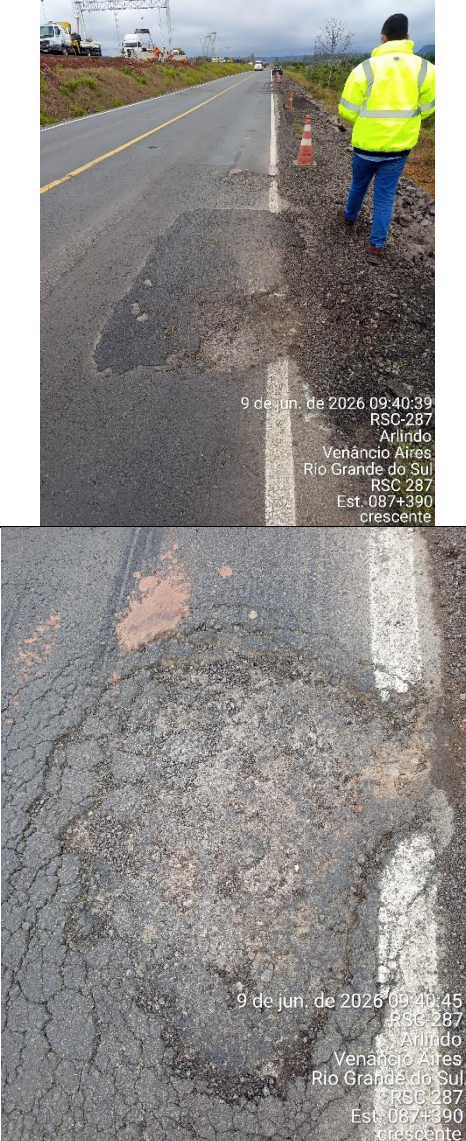
| 23. | | <p>9 de jun. de 2026 09:40:39<br/>RSC-287<br/>Arlindo<br/>Venâncio Aires<br/>Rio Grande do Sul<br/>RSC 287<br/>Est. 087+390<br/>crescente</p> <p>9 de jun. de 2026 09:40:45<br/>RSC 287<br/>Arlindo<br/>Venâncio Aires<br/>Rio Grande do Sul<br/>RSC 287<br/>Est. 087+390<br/>crescente</p> | <p>Panela</p> <p>Item 3.1.1 do PER</p> | <p>087+390</p> <p>(defeito em local já reparado)</p> <p>(Desvio)</p> | Crescente | 24 horas |

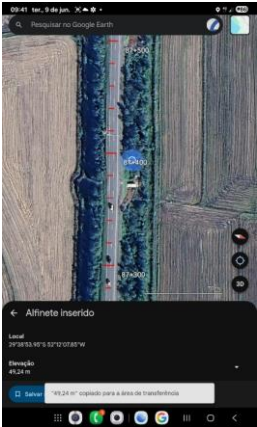
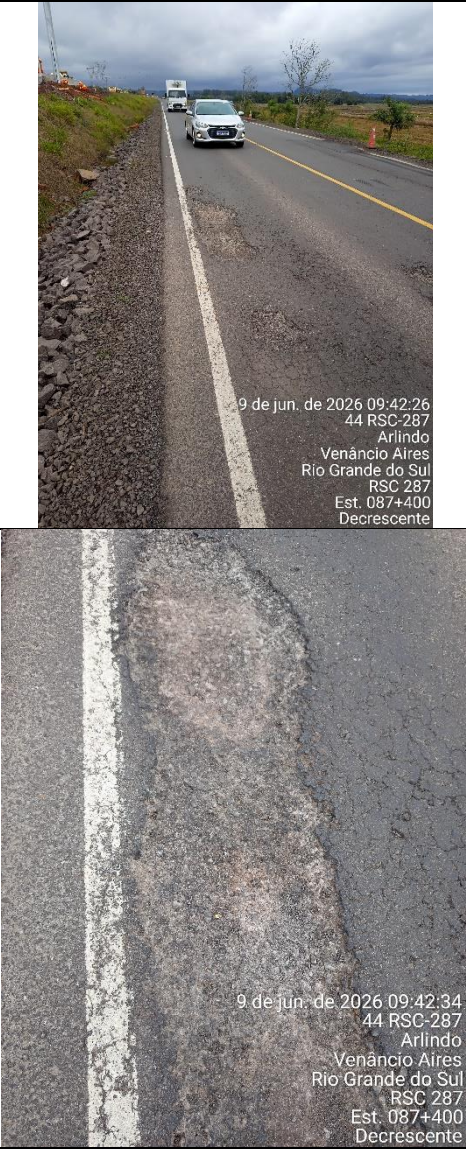
| 25. | | <p>9 de jun. de 2026 09:42:26<br/>44 RSC-287<br/>Arlindo<br/>Venâncio Aires<br/>Rio Grande do Sul<br/>RSC 287<br/>Est. 087+400<br/>Decrescente</p> <p>9 de jun. de 2026 09:42:34<br/>44 RSC-287<br/>Arlindo<br/>Venâncio Aires<br/>Rio Grande do Sul<br/>RSC 287<br/>Est. 087+400<br/>Decrescente</p> | Panela<br>Item 3.1.1 do PER | 087+410<br>(defeito em local já<br>reparado)<br><br>(Desvio) | Decrescente | 24 horas |

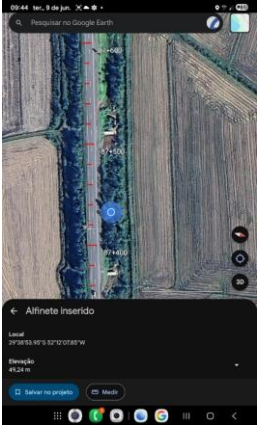
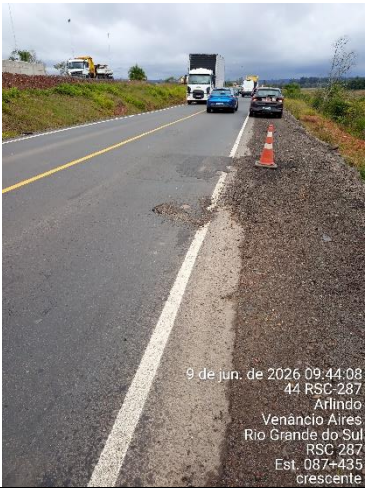
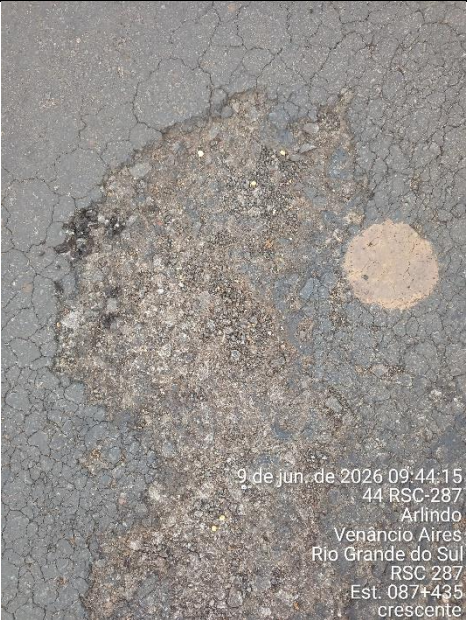
| 26. | | <div><p>9 de jun. de 2026 09:44:08<br/>44 RSC-287<br/>Arlindo<br/>Venâncio Aires<br/>Rio Grande do Sul<br/>RSC 287<br/>Est. 087+435<br/>crescente</p></div> <div><p>9 de jun. de 2026 09:44:15<br/>44 RSC-287<br/>Arlindo<br/>Venâncio Aires<br/>Rio Grande do Sul<br/>RSC 287<br/>Est. 087+435<br/>crescente</p></div> | Panela<br>Item 3.1.1 do PER | 087+435<br><br>(defeito em local já<br>reparado)<br><br>(Desvio) | Crescente | 24 horas |

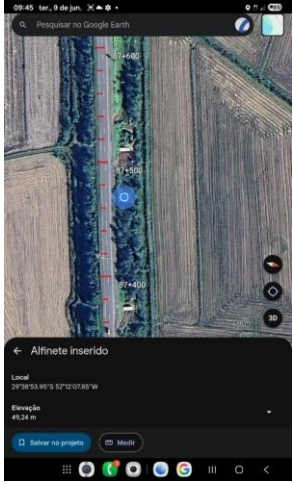
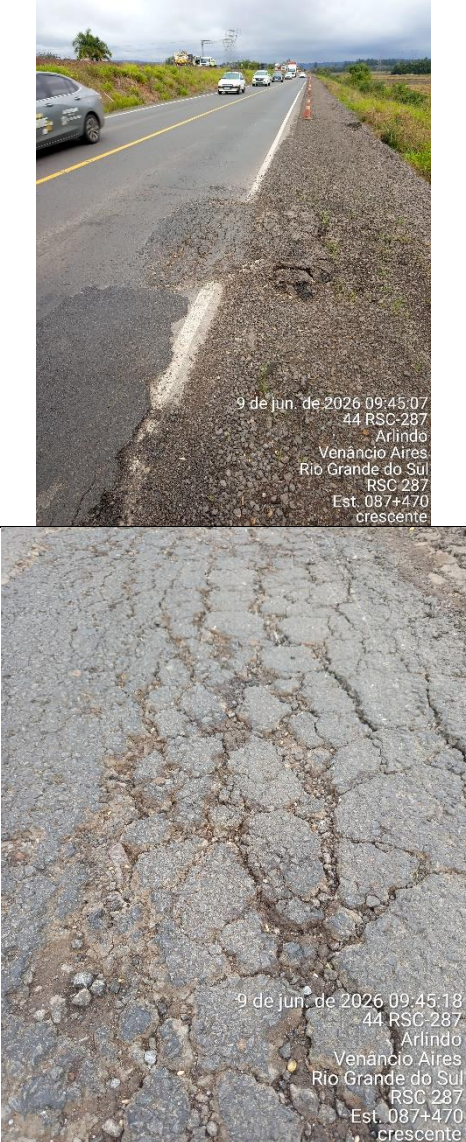
| 27. | | <p>9 de jun. de 2026 09:45:07<br/>44 RSC-287<br/>Arlindo<br/>Venâncio Aires<br/>Rio Grande do Sul<br/>RSC 287<br/>Est. 087+470<br/>crescente</p> <p>9 de jun. de 2026 09:45:18<br/>44 RSC 287<br/>Arlindo<br/>Venâncio Aires<br/>Rio Grande do Sul<br/>RSC 287<br/>Est. 087+470<br/>crescente</p> | Trincas Interligadas de<br>Classe 3<br><br>Item 3.1.1 do PER | 087+470<br><br>(defeito em local já<br>reparado)<br><br>(Desvio) | Crescente | 72 horas |

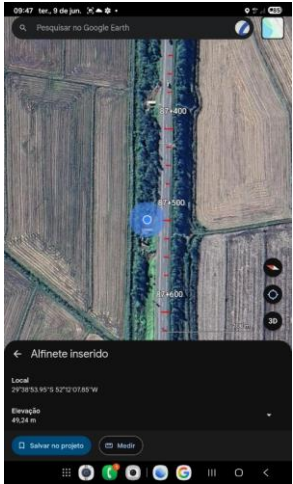
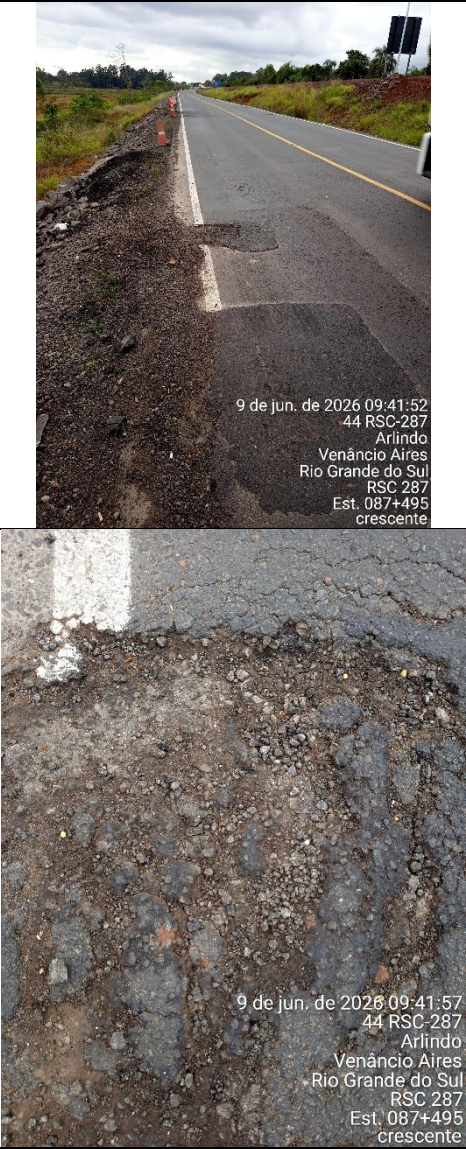
| <p>28.</p> | | <p>9 de jun. de 2026 09:41:52<br/>44 RSC-287<br/>Arlindo<br/>Venâncio Aires<br/>Rio Grande do Sul<br/>RSC 287<br/>Est. 087+495<br/>crescente</p> <p>9 de jun. de 2026 09:41:57<br/>44 RSC-287<br/>Arlindo<br/>Venâncio Aires<br/>Rio Grande do Sul<br/>RSC 287<br/>Est. 087+495<br/>crescente</p> | <p>Panelas</p> <p>Item 3.1.1 do PER</p> | <p>087+495</p> <p>(defeito em local já reparado)</p> <p>(Desvio)</p> | <p>Crescente</p> | <p>24 horas</p> |

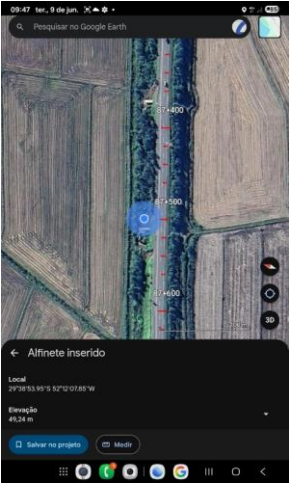
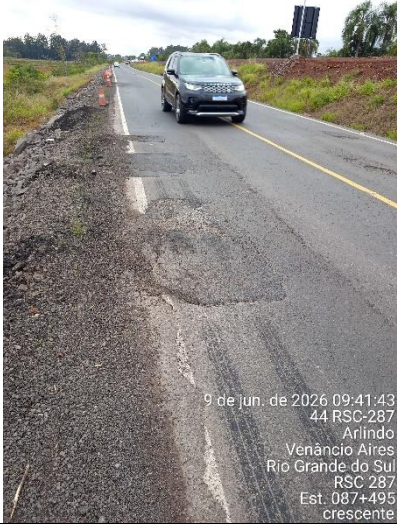
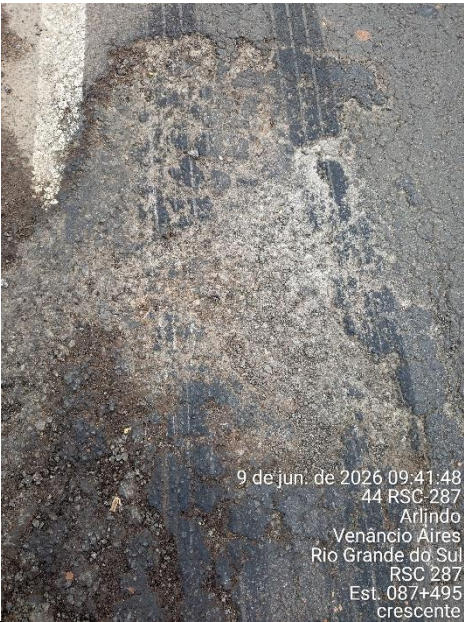
| 29. | | <p>9 de jun. de 2026 09:41:43<br/>44 RSC-287<br/>Arlindo<br/>Venâncio Aires<br/>Rio Grande do Sul<br/>RSC 287<br/>Est. 087+495<br/>crescente</p> <p>9 de jun. de 2026 09:41:48<br/>44 RSC 287<br/>Arlindo<br/>Venâncio Aires<br/>Rio Grande do Sul<br/>RSC 287<br/>Est. 087+495<br/>crescente</p> | Panelas<br>Item 3.1.1 do PER | 087+500<br>(defeito em local já<br>reparado)<br><br>(Desvio) | Crescente | 24 horas |

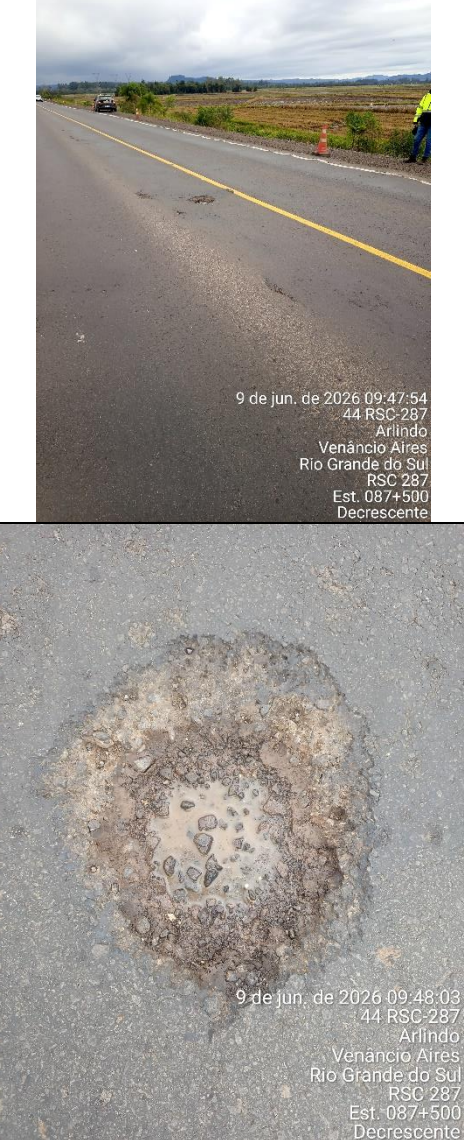
| 30. | | <p>9 de jun. de 2026 09:47:54<br/>44 RSC-287<br/>Arlindo<br/>Venâncio Aires<br/>Rio Grande do Sul<br/>RSC 287<br/>Est. 087+500<br/>Decrescente</p> <p>9 de jun. de 2026 09:48:03<br/>44 RSC-287<br/>Arlindo<br/>Venâncio Aires<br/>Rio Grande do Sul<br/>RSC 287<br/>Est. 087+500<br/>Decrescente</p> | <p>Panela</p> <p>Item 3.1.1 do PER</p> | <p>087+500</p> <p>(defeito em local já reparado)</p> <p>(Desvio)</p> | Decrescente | 24 horas |

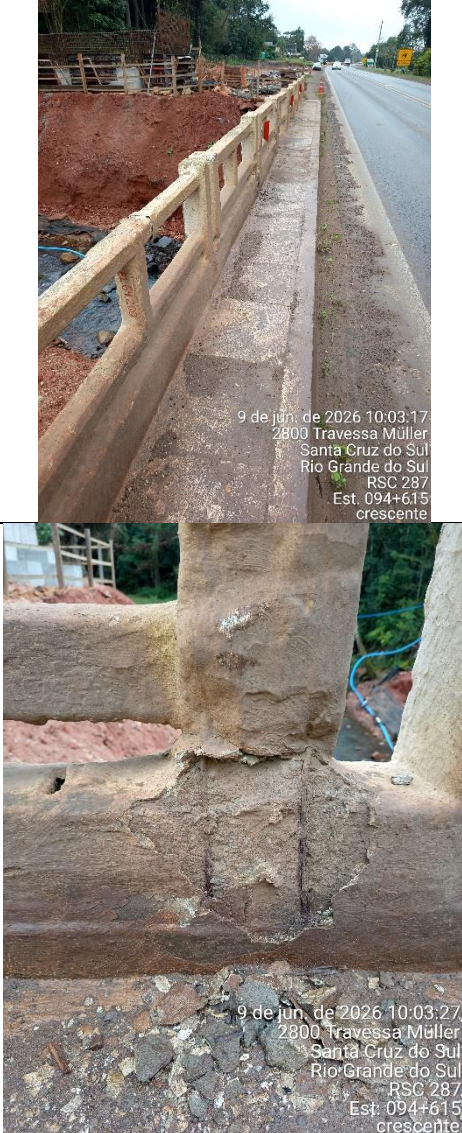
| 33. | | | <p>Guarda-Corpo Danificado</p> <p>Item 3.1.3 do PER</p> | 094+615 | Crescente | 72 horas |

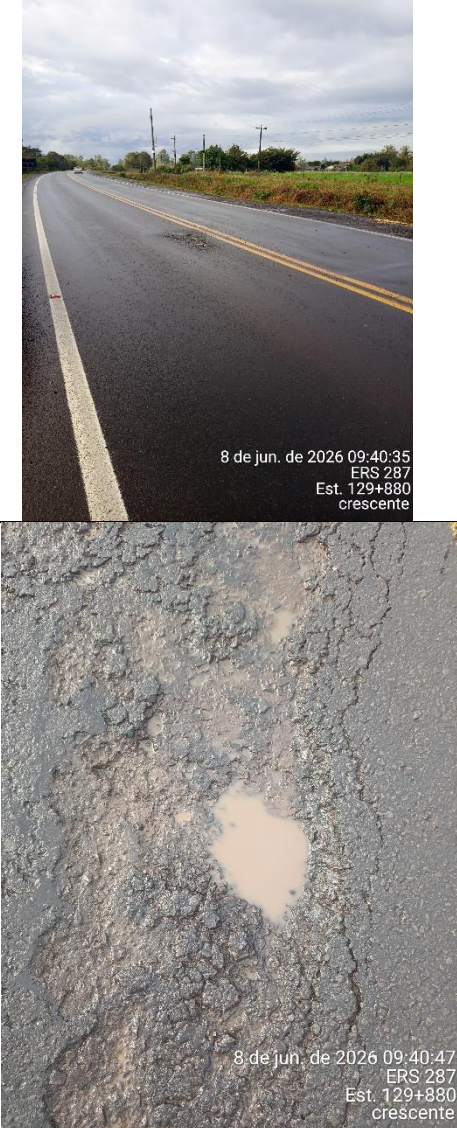
| 35. | | | <p>8 de jun. de 2026 09:40:35<br/>ERS 287<br/>Est. 129+880<br/>crescente</p> <p>8 de jun. de 2026 09:40:47<br/>ERS 287<br/>Est. 129+880<br/>crescente</p> <p>Panelas<br/>Item 3.1.1 do PER</p> | <p>129+880<br/>(defeito em local já<br/>reparado)</p> | <p>Crescente</p> | <p>24 horas</p> |

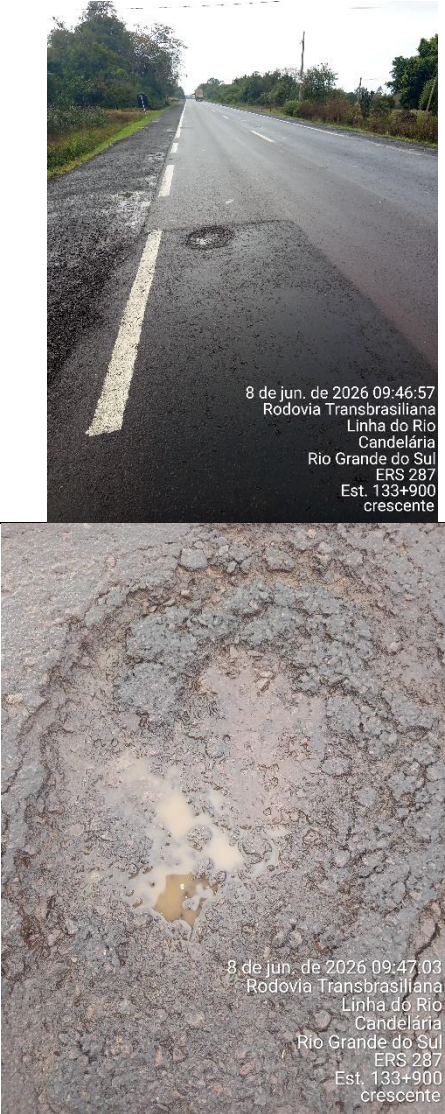
| 39. | | <p>8 de jun. de 2026 09:46:57<br/>Rodovia Transbrasiliana<br/>Linha do Rio<br/>Candelária<br/>Rio Grande do Sul<br/>ERS 287<br/>Est. 133+900<br/>crescente</p> <p>8 de jun. de 2026 09:47:03<br/>Rodovia Transbrasiliana<br/>Linha do Rio<br/>Candelária<br/>Rio Grande do Sul<br/>ERS 287<br/>Est. 133+900<br/>crescente</p> | Painéis<br>Item 3.1.1 do PER | 133+900<br>(defeito em local já<br>reparado) | Crescente | 24 horas |

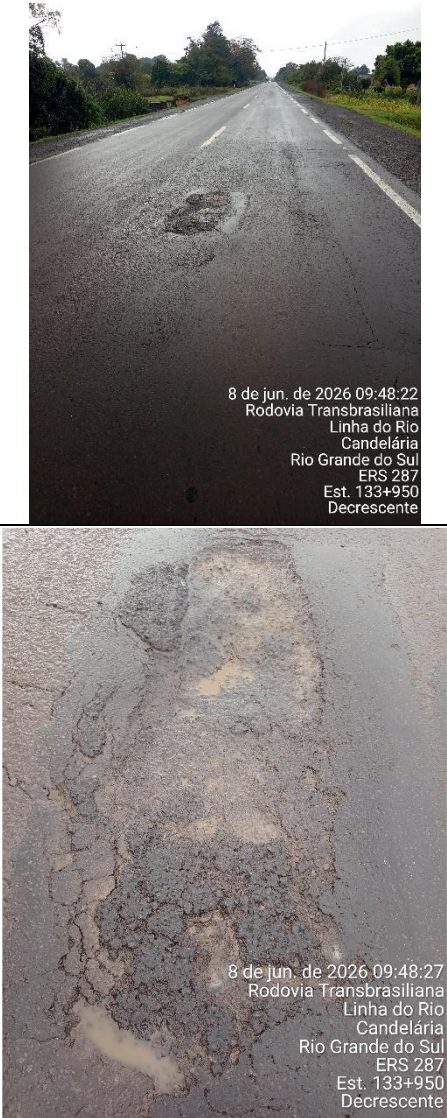
| 41. | | <p>8 de jun. de 2026 09:48:22<br/>Rodovia Transbrasiliana<br/>Linha do Rio<br/>Candelária<br/>Rio Grande do Sul<br/>ERS 287<br/>Est. 133+950<br/>Decrescente</p> <p>8 de jun. de 2026 09:48:27<br/>Rodovia Transbrasiliana<br/>Linha do Rio<br/>Candelária<br/>Rio Grande do Sul<br/>ERS 287<br/>Est. 133+950<br/>Decrescente</p> | <p>Panela</p> <p>Item 3.1.1 do PER</p> | <p>133+950</p> <p>(defeito em local já<br/>reparado)</p> | <p>Decrescente</p> | <p>24 horas</p> |

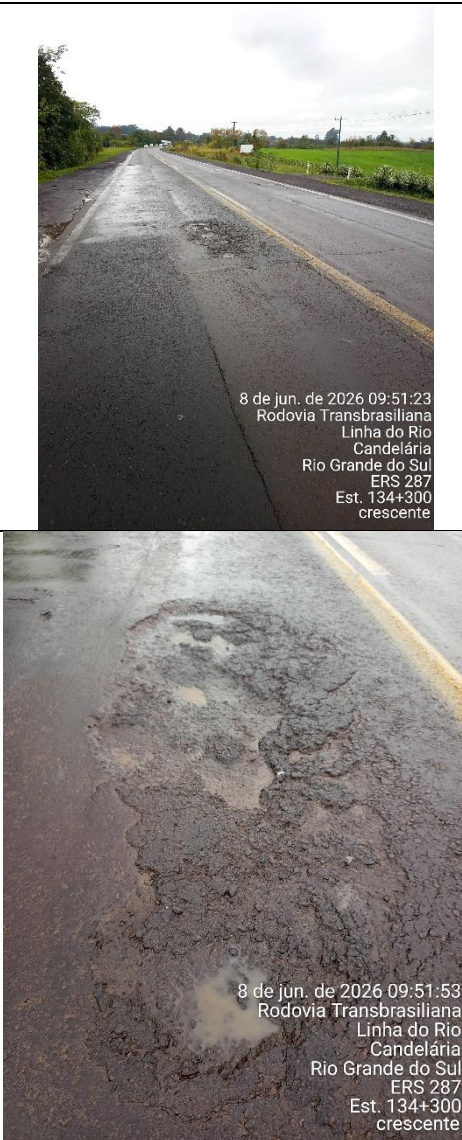
| 43. | | <p>8 de jun. de 2026 09:51:23<br/>Rodovia Transbrasiliana<br/>Linha do Rio<br/>Candelária<br/>Rio Grande do Sul<br/>ERS 287<br/>Est. 134+300<br/>crescente</p> <p>8 de jun. de 2026 09:51:53<br/>Rodovia Transbrasiliana<br/>Linha do Rio<br/>Candelária<br/>Rio Grande do Sul<br/>ERS 287<br/>Est. 134+300<br/>crescente</p> | <p>Panela</p> <p>Item 3.1.1 do PER</p> | <p>134+315</p> <p>(defeito em local já reparado)</p> | <p>Crescente</p> | <p>24 horas</p> |

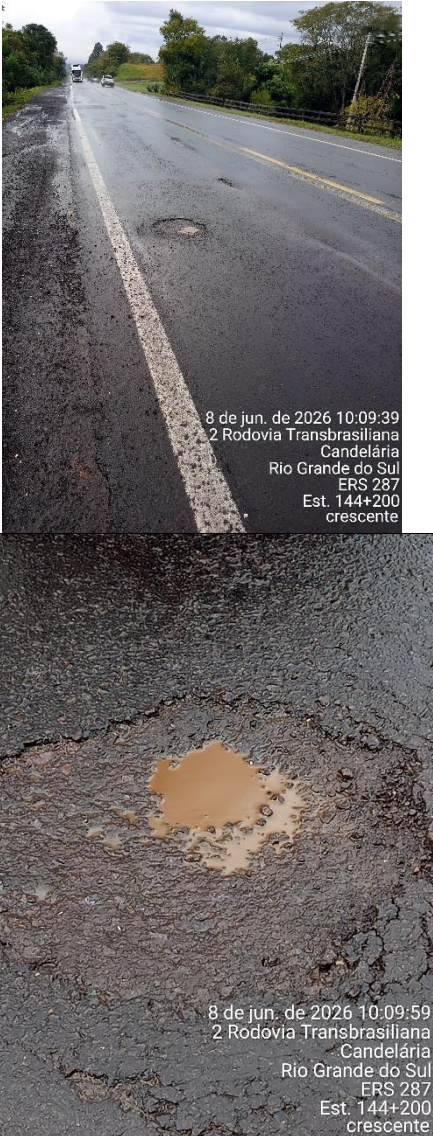
| 45. | | | <p>Panela</p> <p>Item 3.1.1 do PER</p> | <p>144+190</p> <p>(defeito em local já reparado)</p> | Crescente | 24 horas |

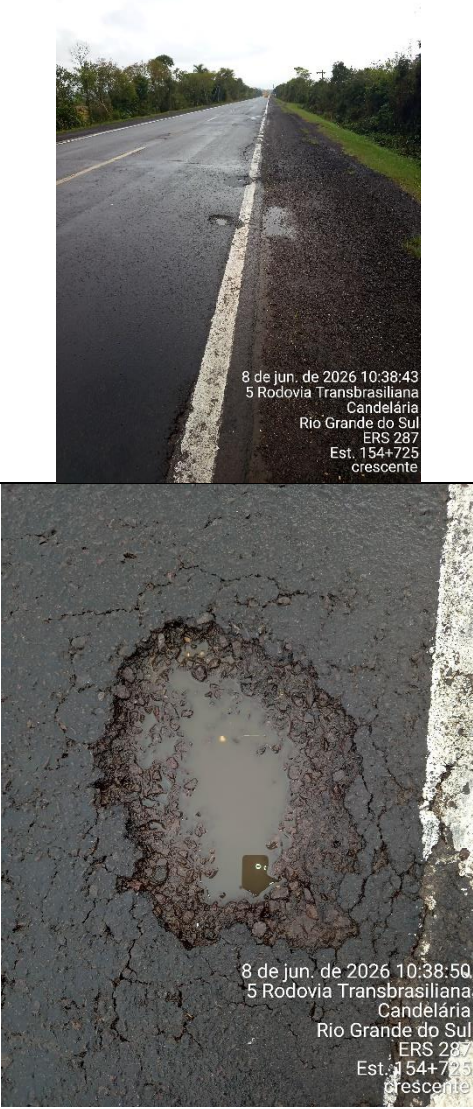
| 50. | | | <p>Panela</p> <p>Item 3.1.1 do PER</p> | <p>154+725</p> <p>(defeito em local já reparado)</p> | Crescente | 24 horas |

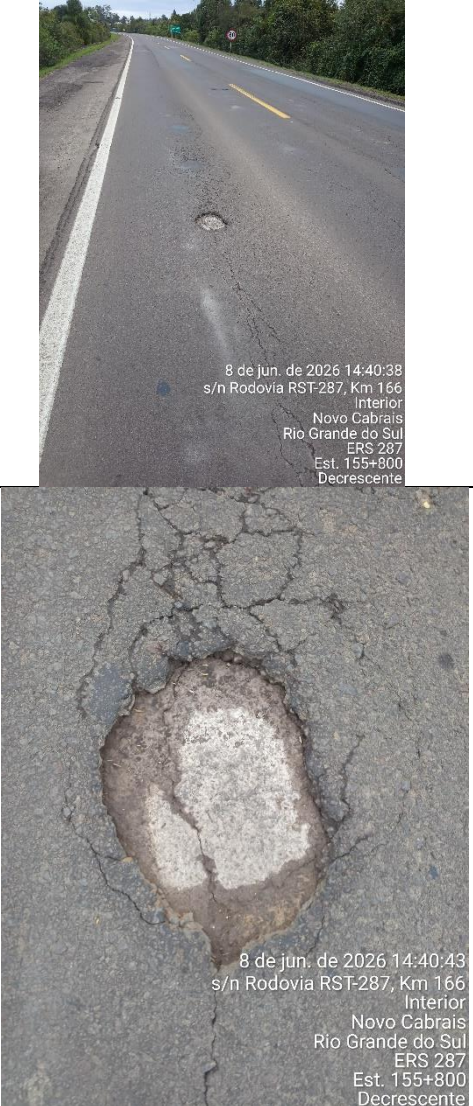
| 52. | | <p>8 de jun. de 2026 14:40:38<br/>s/n Rodovia RST-287, Km 166<br/>Interior<br/>Novo Cabrais<br/>Rio Grande do Sul<br/>ERS 287<br/>Est. 155+800<br/>Decrescente</p> <p>8 de jun. de 2026 14:40:43<br/>s/n Rodovia RST-287, Km 166<br/>Interior<br/>Novo Cabrais<br/>Rio Grande do Sul<br/>ERS 287<br/>Est. 155+800<br/>Decrescente</p> | Pavimento<br>Item 3.1.1 do PER | 155+800<br>(defeito em local já reparado) | Decrescente | 24 horas |

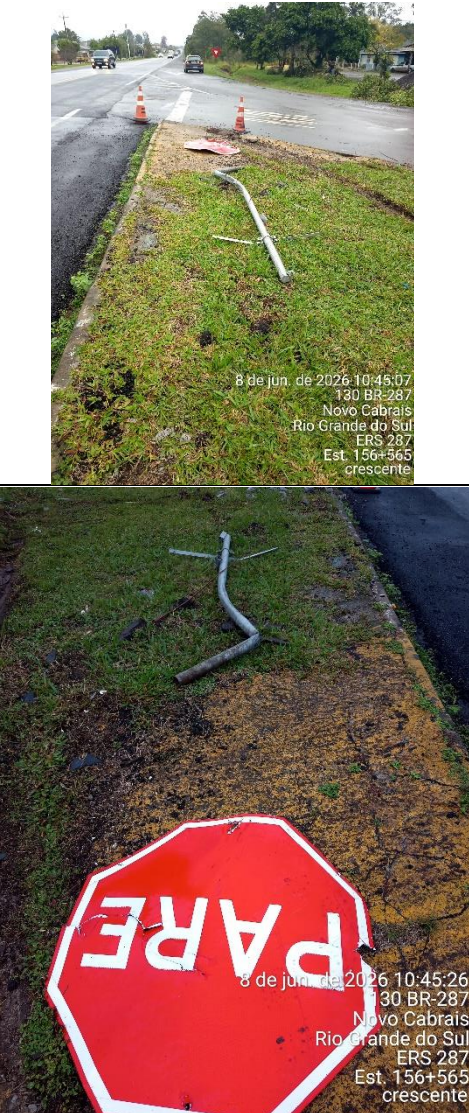
| 54. | | | Sinalização Vertical<br>Danificada<br><br>Item 3.1.2 do PER | 156+565<br><br>(Interseção) | Crescente | 72 horas |

66. Ressalta-se que o PER não prevê qualquer exclusão ou condicionante de responsabilidade em função da origem do dano, seja por ação de terceiros, eventos externos ou outras causas. Dessa forma, a constatação de placas de sinalização vertical danificadas, tombadas ou fora de prumo configura não conformidade, independentemente da causa alegada, permanecendo caracterizada a responsabilidade dessa concessionária pela imediata recomposição da sinalização, em conformidade com o disposto no item 3.1.2 do PER.

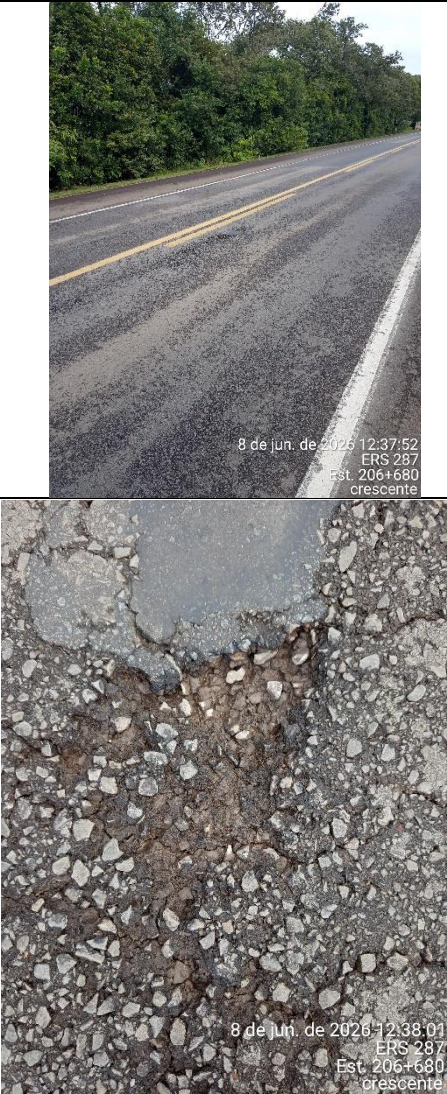
| 59. | | | <p>Panela</p> <p>Item 3.1.1 do PER</p> | <p>206+680</p> <p>(defeito em local já reparado)</p> | <p>Crescente</p> | <p>24 horas</p> |

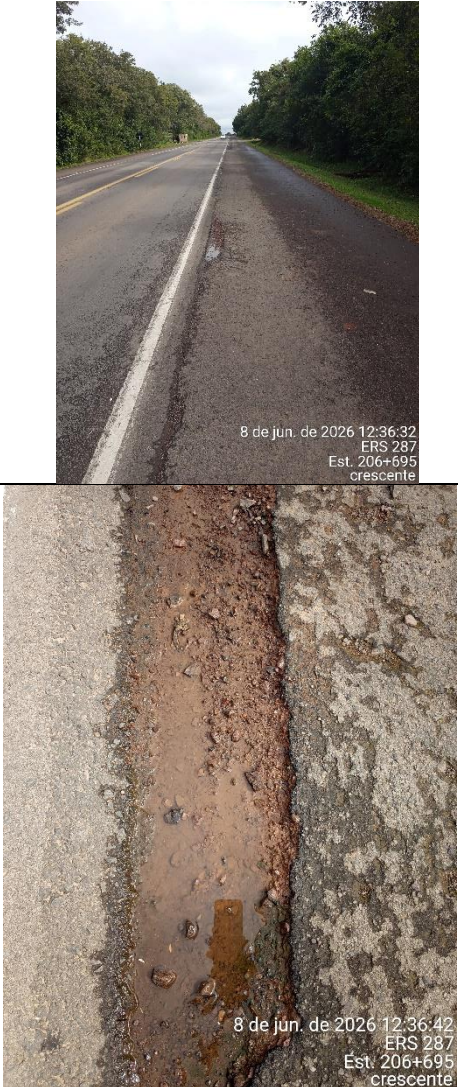
| 60. | | | <p> Panela<br/> Item 3.1.1 do PER </p> | <p> 206+695<br/> (Acostamento) </p> | <p>Crescente</p> | <p>24 horas</p> |

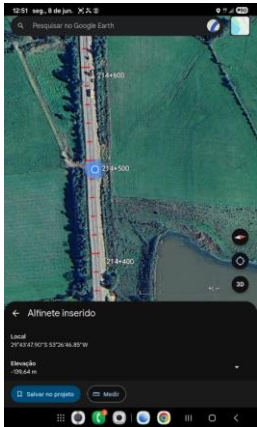
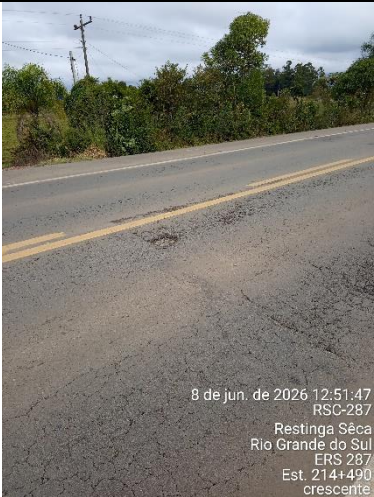
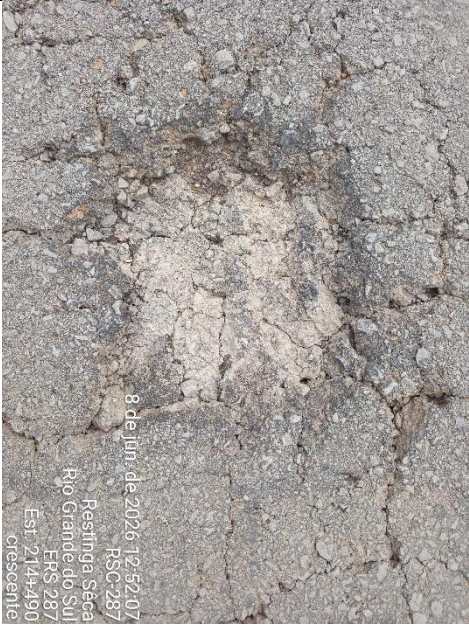
| 62. | | <div><p>8 de jun. de 2026 12:51:47<br/>RSC-287<br/>Restinga Sêca<br/>Rio Grande do Sul<br/>ERS 287<br/>Est. 214+490<br/>crescente</p></div> <div><p>8 de jun. de 2026 12:52:07<br/>RSC-287<br/>Restinga Sêca<br/>Rio Grande do Sul<br/>ERS 287<br/>Est. 214+490<br/>crescente</p></div> | Panela<br>Item 3.1.1 do PER | 214+490 | Crescente | 24 horas |

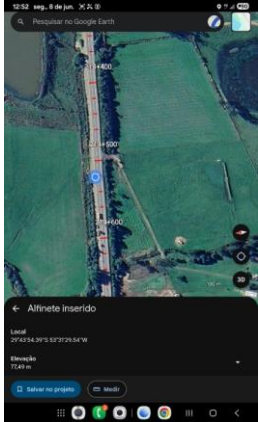
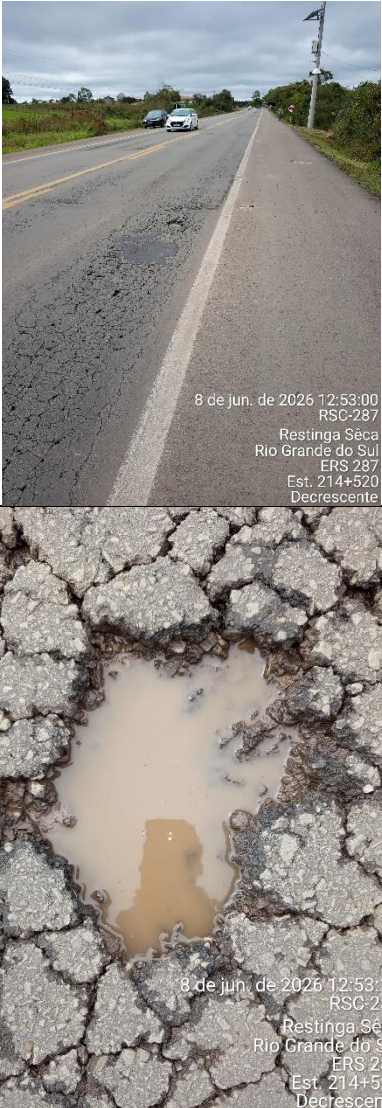
| 63. | | <p>8 de jun. de 2026 12:53:00<br/>RSC-287<br/>Restinga Seca<br/>Rio Grande do Sul<br/>ERS 287<br/>Est. 214+520<br/>Decrescente</p> <p>8 de jun. de 2026 12:53:14<br/>RSC-287<br/>Restinga Seca<br/>Rio Grande do Sul<br/>ERS 287<br/>Est. 214+520<br/>Decrescente</p> | <p>Panela</p> <p>Item 3.1.1 do PER</p> | 214+520 | Decrescente | 24 horas |

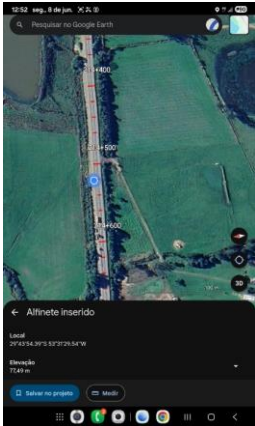
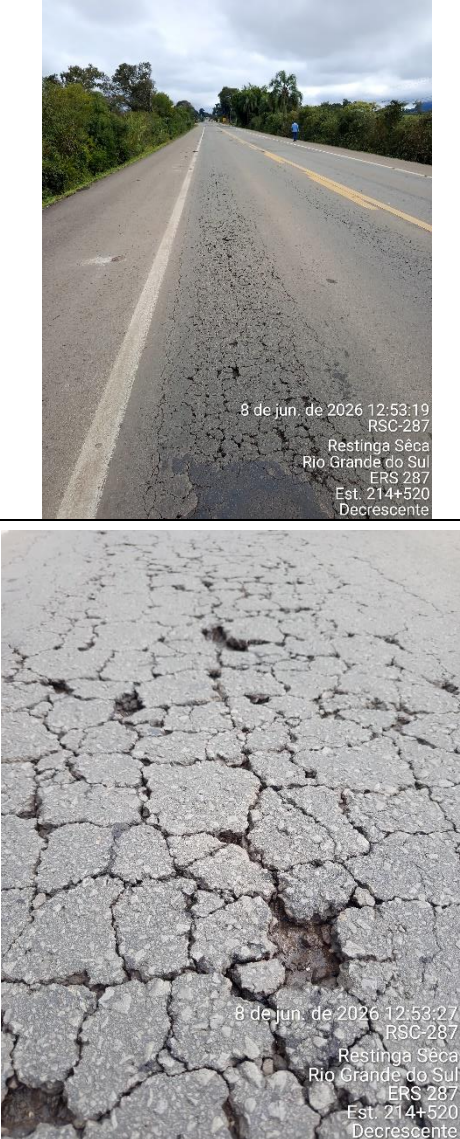
| 64. | | | <p>Trincas Interligadas de Classe 3</p> <p>Item 3.1.1 do PER</p> | 214+520 | Decrescente | 72 horas |

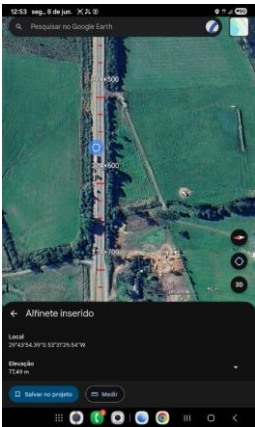
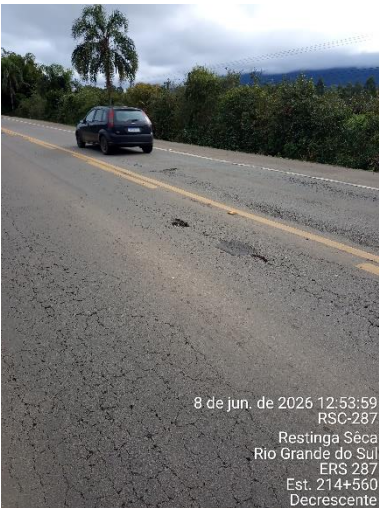
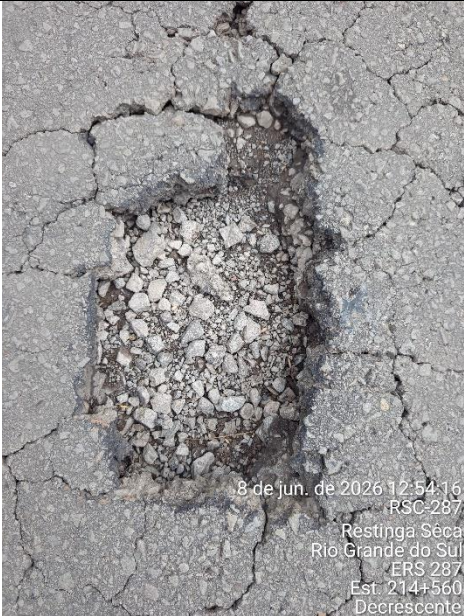
| 65. | | <p>8 de jun. de 2026 12:53:59<br/>RSC-287<br/>Restinga Seca<br/>Rio Grande do Sul<br/>ERS 287<br/>Est. 214+560<br/>Decrescente</p> | Panela<br>Item 3.1.1 do PER | 214+560 | Decrescente | 24 horas |
| | | <p>8 de jun. de 2026 12:54:16<br/>RSC-287<br/>Restinga Seca<br/>Rio Grande do Sul<br/>ERS 287<br/>Est. 214+560<br/>Decrescente</p> | | | | |

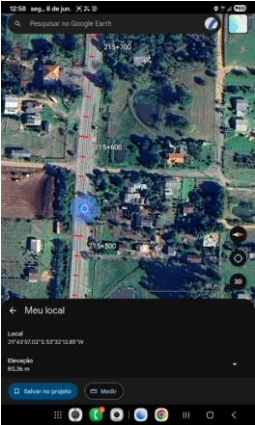
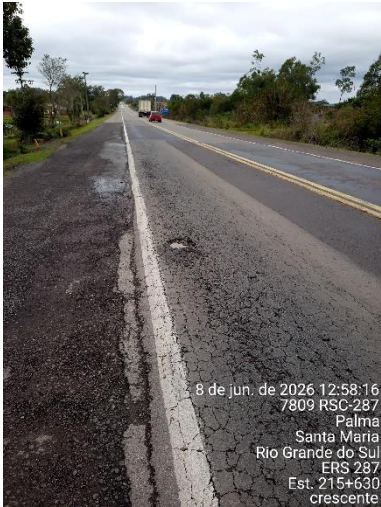
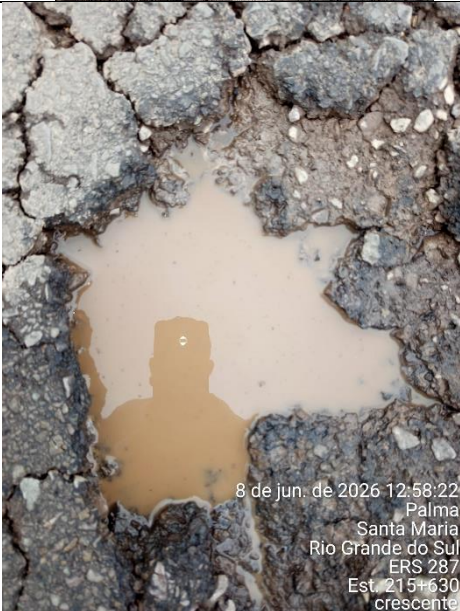
| 66. | | <div data-bbox="732 277 1111 785"> <p>8 de jun. de 2026 12:58:16<br/>7809 RSC-287<br/>Palma<br/>Santa Maria<br/>Rio Grande do Sul<br/>ERS 287<br/>Est. 215+630<br/>crescente</p> </div> <div data-bbox="680 785 1137 1399"> <p>8 de jun. de 2026 12:58:22<br/>Palma<br/>Santa Maria<br/>Rio Grande do Sul<br/>ERS 287<br/>Est. 215+630<br/>crescente</p> </div> | <p>Panela</p> <p>Item 3.1.1 do PER</p> | <p>215+630</p> <p>(defeito em local já reparado)</p> | <p>Crescente</p> | <p>24 horas</p> |
