Subsecretaria de Projetos para Reconstrução  
Departamento de Fiscalização de Concessões Rodoviárias

## RELATÓRIO DE VISTORIA

**Identificação:** DFCR-RSM-RV-061-2026;

**Objeto do Contrato:** concessão da infraestrutura de transporte do trecho da RSC-287, trecho Tabai – Santa Maria (km 28,03 ao km 232,54);

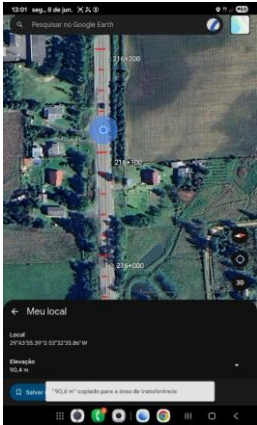
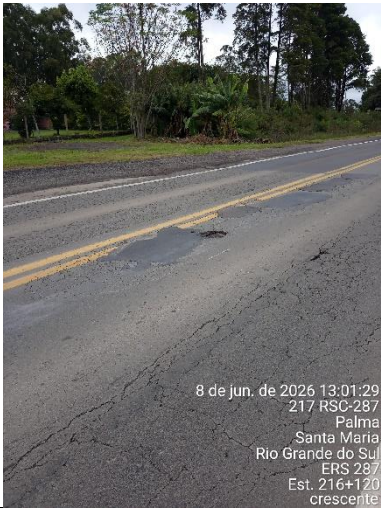
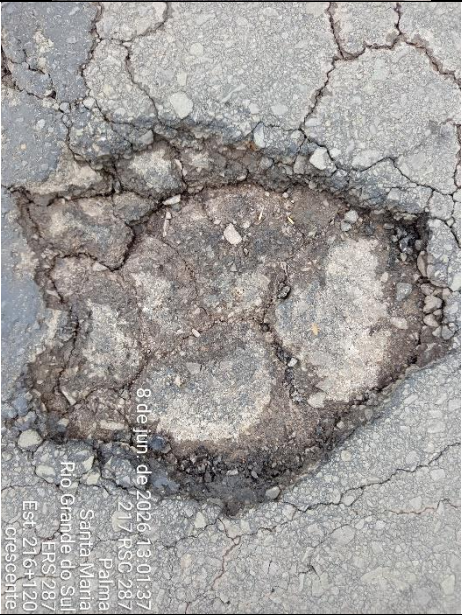
| <p>67.</p> | | <div data-bbox="732 274 1111 783"><p>8 de jun. de 2026 13:01:29<br/>217 RSC-287<br/>Palma<br/>Santa Maria<br/>Rio Grande do Sul<br/>ERS 287<br/>Est. 216+120<br/>crescente</p></div> <div data-bbox="683 783 1142 1401"><p>8 de jun. de 2026 13:01:37<br/>217 RSC-287<br/>Palma<br/>Santa Maria<br/>Rio Grande do Sul<br/>ERS 287<br/>Est. 216+120<br/>crescente</p></div> | <p>Panela</p> <p>Item 3.1.1 do PER</p> | <p>216+120</p> <p>(defeito em local já reparado)</p> | <p>Crescente</p> | <p>24 horas</p> |

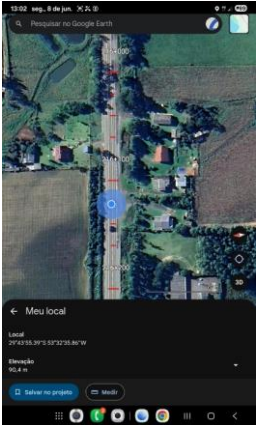
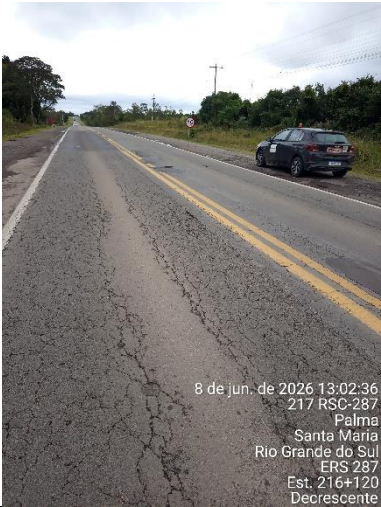
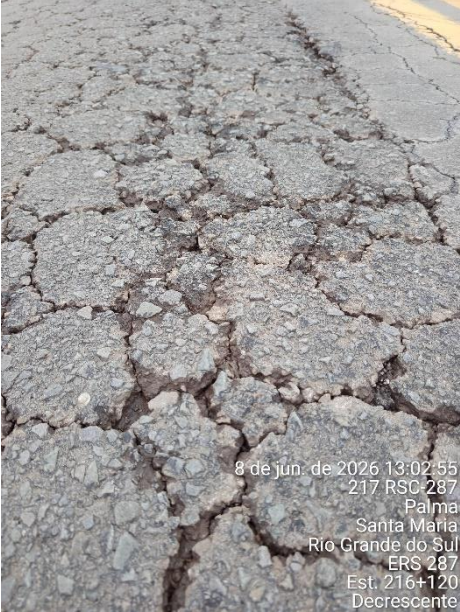
| 68. | | <p>8 de jun. de 2026 13:02:36<br/>217 RSC-287<br/>Palma<br/>Santa Maria<br/>Rio Grande do Sul<br/>ERS 287<br/>Est. 216+120<br/>Decrescente</p> | Trincas Interligadas de<br>Classe 3<br><br>Item 3.1.1 do PER | 216+120 | Decrescente | 72 horas |
| | | <p>8 de jun. de 2026 13:02:55<br/>217 RSC 287<br/>Palma<br/>Santa Maria<br/>Rio Grande do Sul<br/>ERS 287<br/>Est. 216+120<br/>Decrescente</p> | | | | |

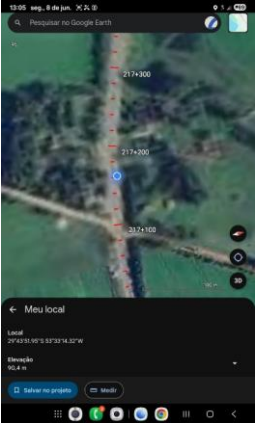
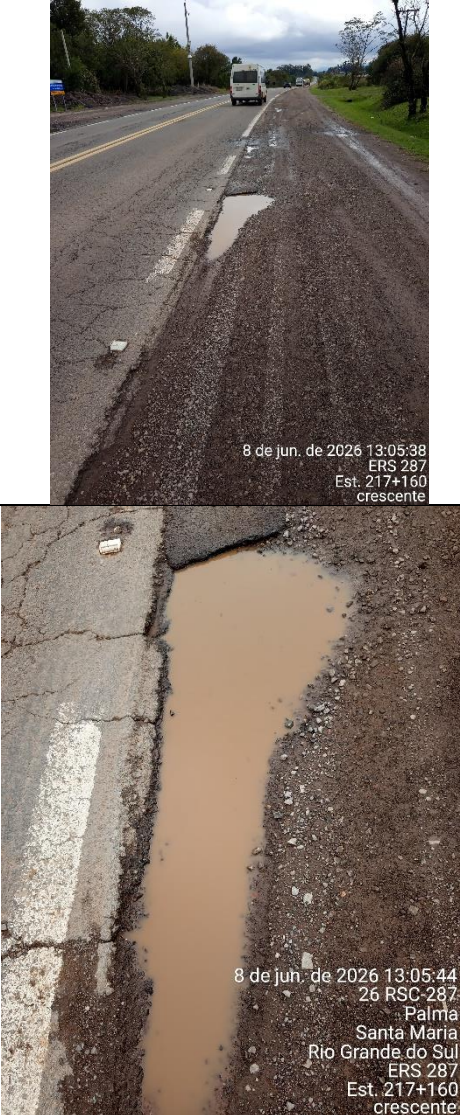
| 69. | | | <p>Panela</p> <p>Item 3.1.1 do PER</p> | <p>217+160</p> <p>(Acostamento)</p> | <p>Crescente</p> | <p>24 horas</p> |

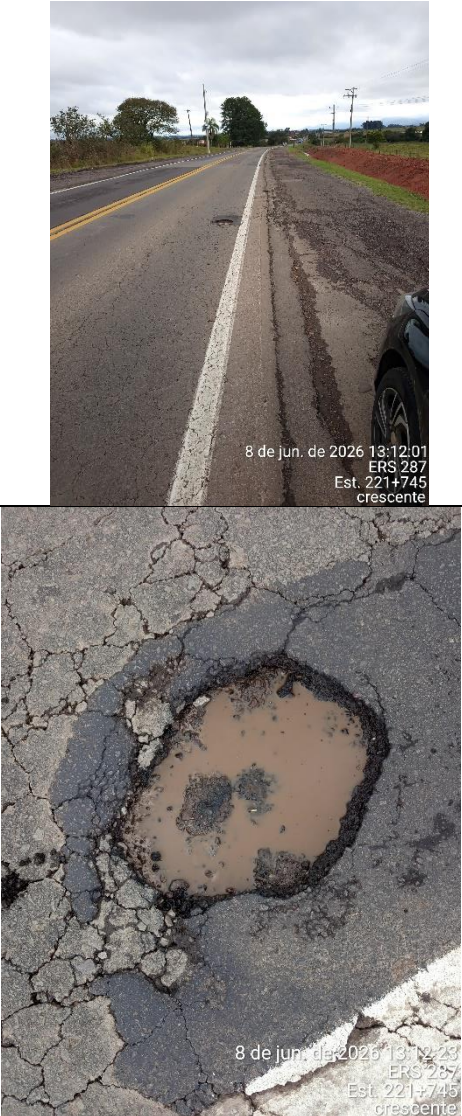
| 71. | | | <p>Panela</p> <p>Item 3.1.1 do PER</p> | <p>221+745</p> <p>(defeito em local já reparado)</p> | <p>Crescente</p> | <p>24 horas</p> |

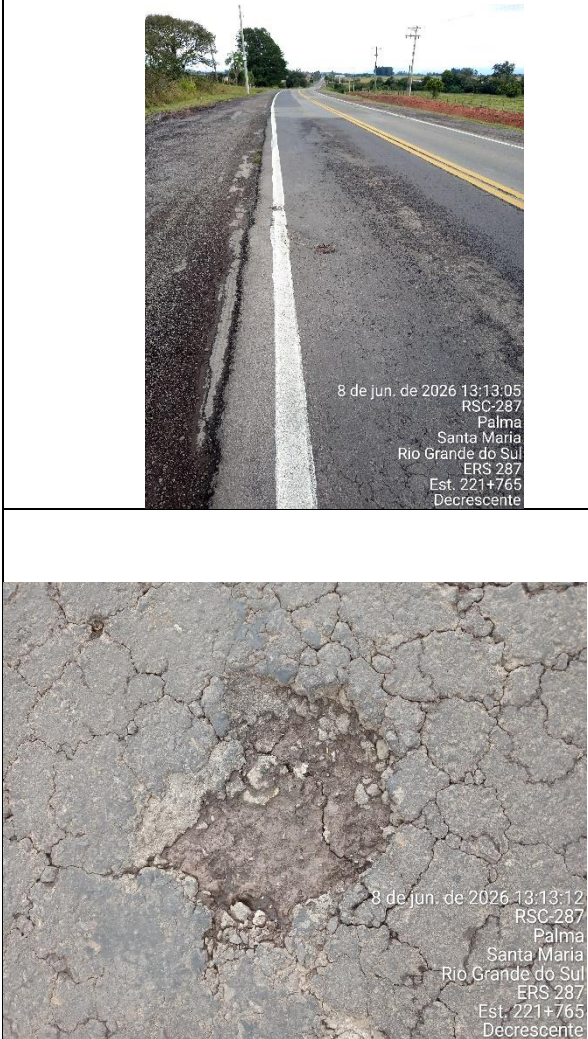
| 73. | | | <p>Panela</p> <p>Item 3.1.1 do PER</p> | <p>221+765</p> <p>(defeito em local já reparado)</p> | <p>Decrescente</p> | <p>24 horas</p> |

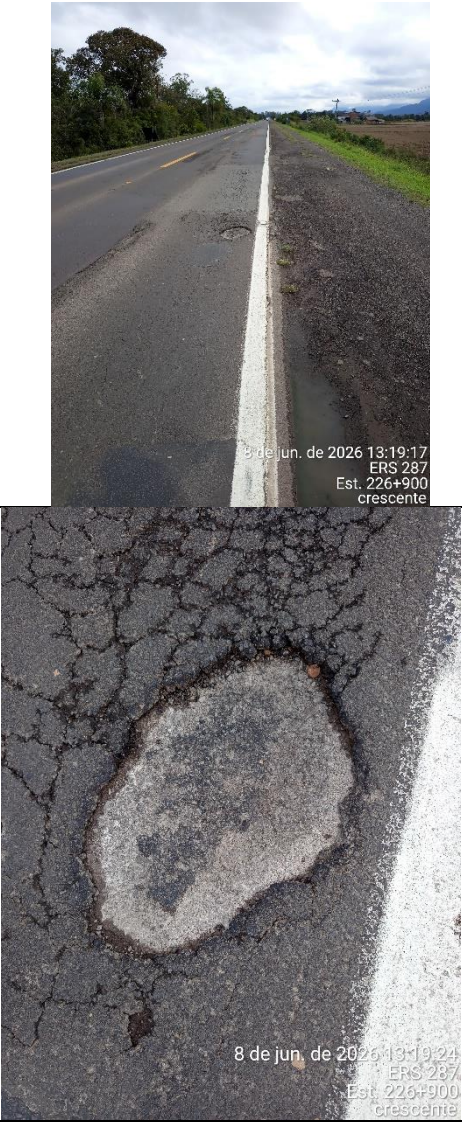
| 74. | | | <p> Painela<br/> Item 3.1.1 do PER </p> | 226+900 | Crescente | 24 horas |

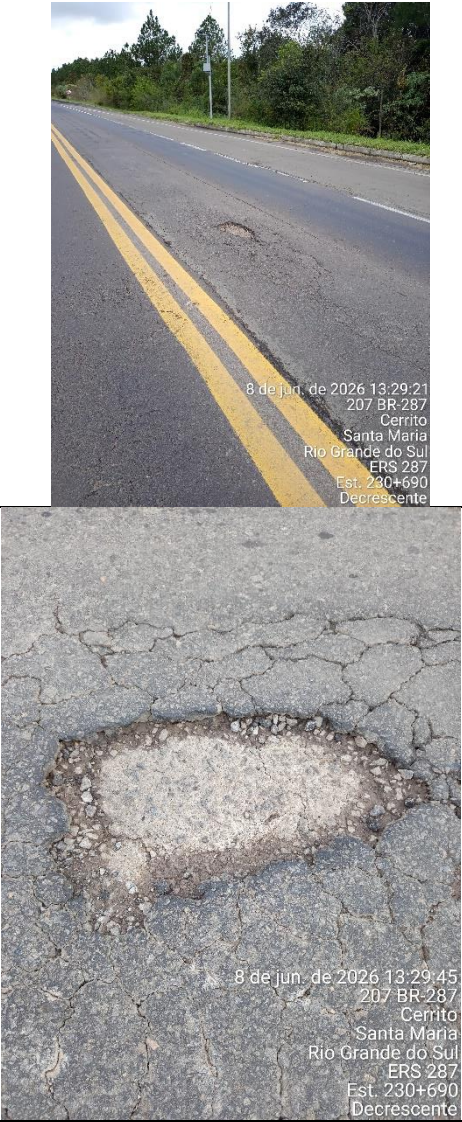
| 77. | | | <p> 8 de jun. de 2026 13:29:21<br/> 207 BR-287<br/> Cerrito<br/> Santa Maria<br/> Rio Grande do Sul<br/> ERS 287<br/> Est. 230+690<br/> Decrescente </p> <p> 8 de jun. de 2026 13:29:45<br/> 207 BR-287<br/> Cerrito<br/> Santa Maria<br/> Rio Grande do Sul<br/> ERS 287<br/> Est. 230+690<br/> Decrescente </p> | <p> Painela<br/> Item 3.1.1 do PER </p> | <p>230+690</p> | <p>Decrescente</p> <p>24 horas</p> |

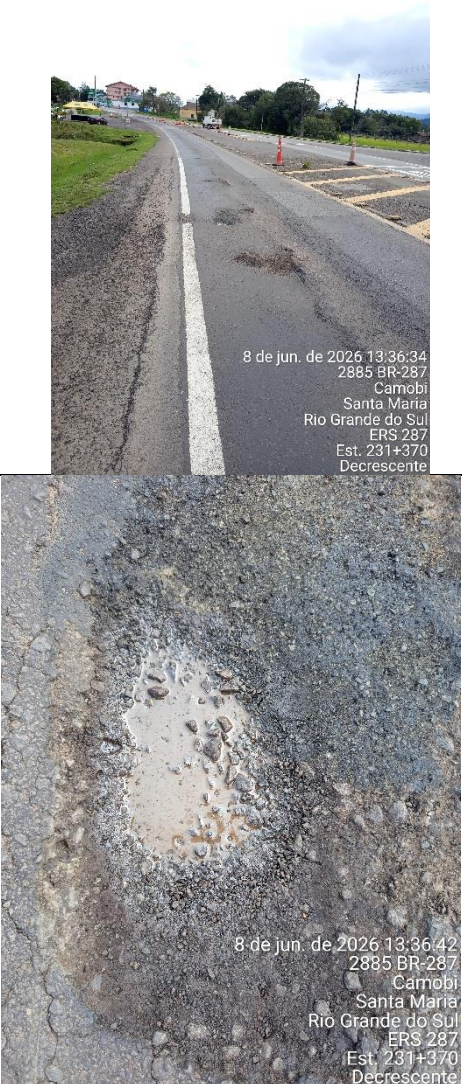
| 78. | | <p>8 de jun. de 2026 13:36:34<br/>2885 BR-287<br/>Camobi<br/>Santa Maria<br/>Rio Grande do Sul<br/>ERS 287<br/>Est. 231+370<br/>Decrescente</p> <p>8 de jun. de 2026 13:36:42<br/>2885 BR-287<br/>Camobi<br/>Santa Maria<br/>Rio Grande do Sul<br/>ERS 287<br/>Est. 231+370<br/>Decrescente</p> | Painelas<br>Item 3.1.1 do PER | 231+370<br>(defeito em local já reparado) | Decrescente | 24 horas |
