## RELATÓRIO DE VISTORIA

**Identificação:** DFCR-RSM-RV-063-2026;

**Objeto do Contrato:** concessão da infraestrutura de transporte do trecho da RSC-287, trecho Tabai – Santa Maria (km 28,03 ao km 232,54);

**Assunto:** vistoria técnica em campo;

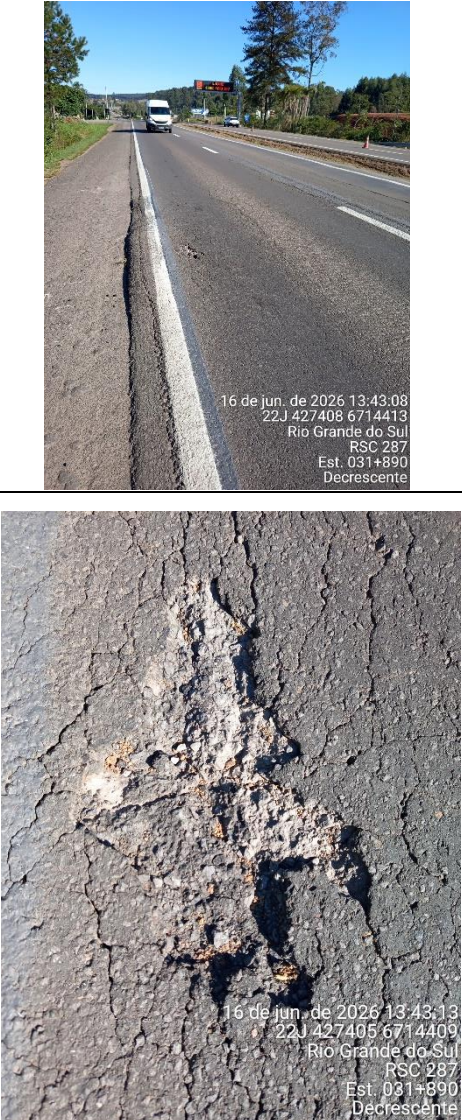
| 2. | | | <p>Panela</p> <p>Item 3.1.1 do PER</p> | <p>031+890</p> <p>(trecho de obra em fase de recebimento provisório)</p> | <p>Decrescente</p> | <p>24 horas</p> |

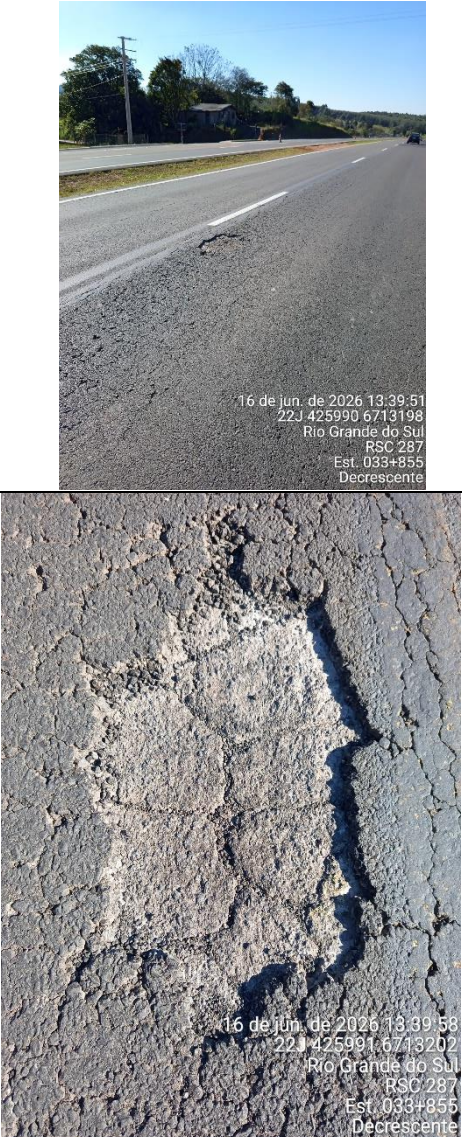
| 3. | | | <p> Panela<br/> Item 3.1.1 do PER </p> | <p> 033+855<br/> (trecho de obra em<br/> fase de recebimento<br/> provisório) </p> | Decrescente | 24 horas |

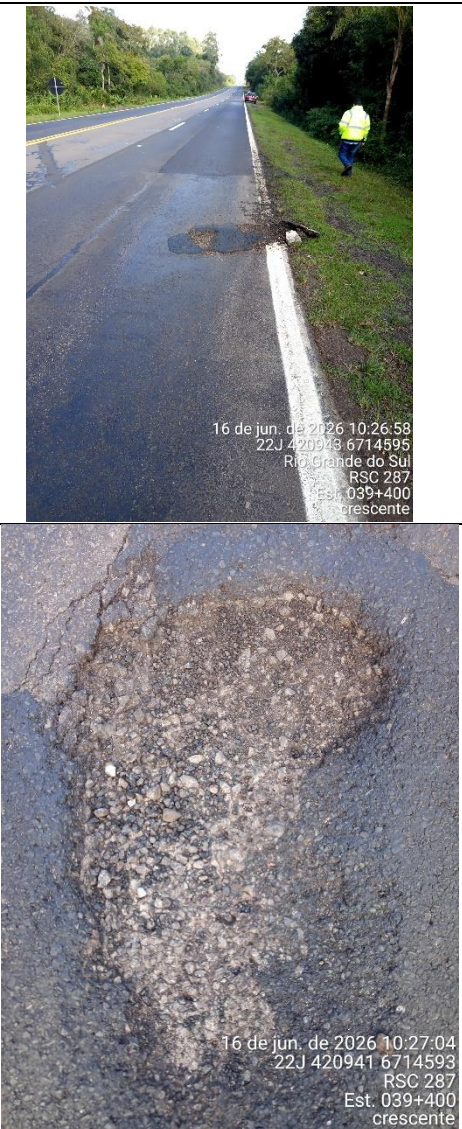
| 4. | | | <p>Panela</p> <p>Item 3.1.1 do PER</p> | <p>039+400</p> <p>(defeito em local já reparado)</p> | <p>Crescente</p> | <p>24 horas</p> |

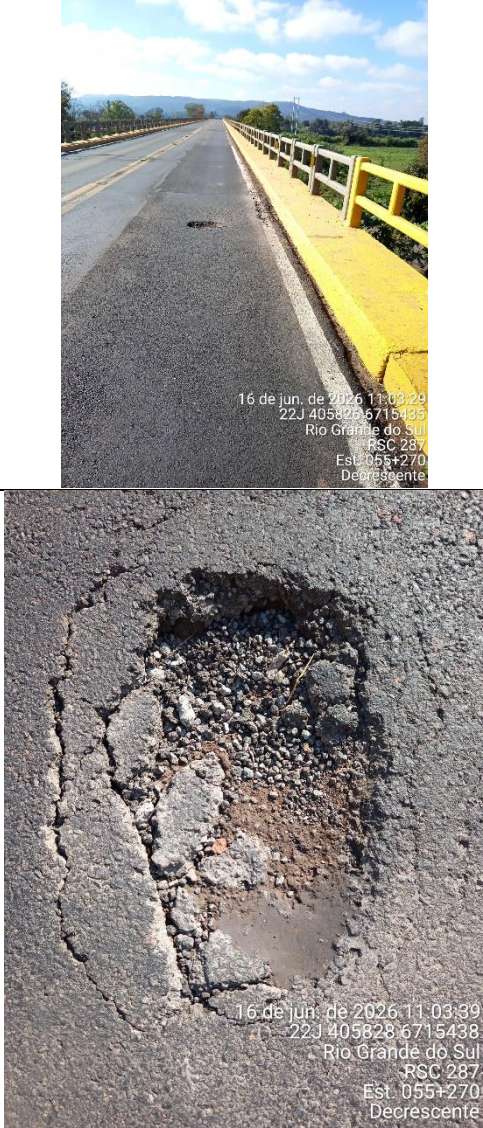
| 9. | | | <p>Panela</p> <p>Item 3.1.1 do PER</p> | <p>055+270</p> <p>(defeito em local já reparado)</p> | <p>Decrescente</p> | <p>24 horas</p> |

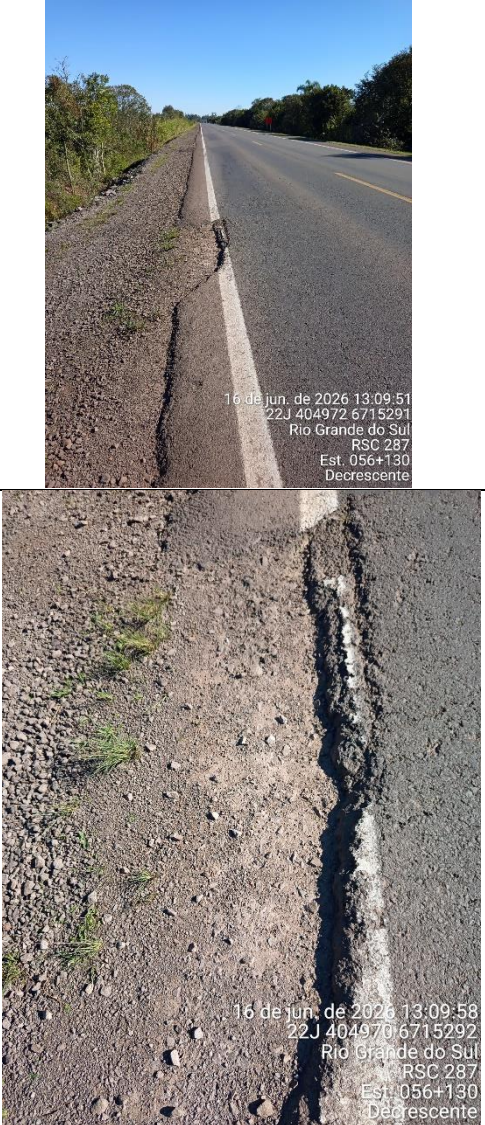
| 10. | | | <p> Painela<br/> Item 3.1.1 do PER </p> | <p> 056+130<br/> (Acostamento) </p> | <p>Decrescente</p> | <p>24 horas</p> |

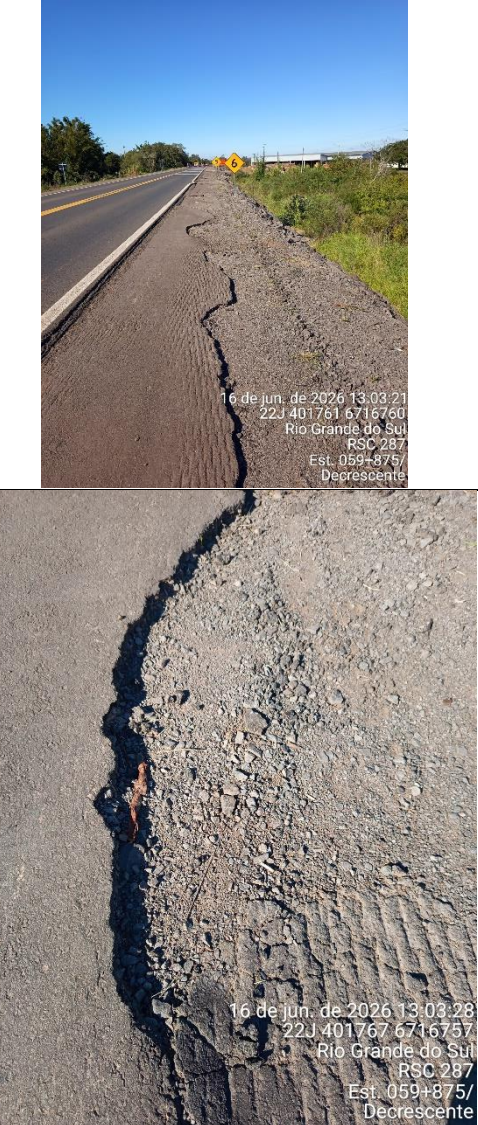
| 12. | | | <p>Panela</p> <p>Item 3.1.1 do PER</p> | <p>059+880</p> <p>(Acostamento)</p> | <p>Decrescente</p> | <p>24 horas</p> |

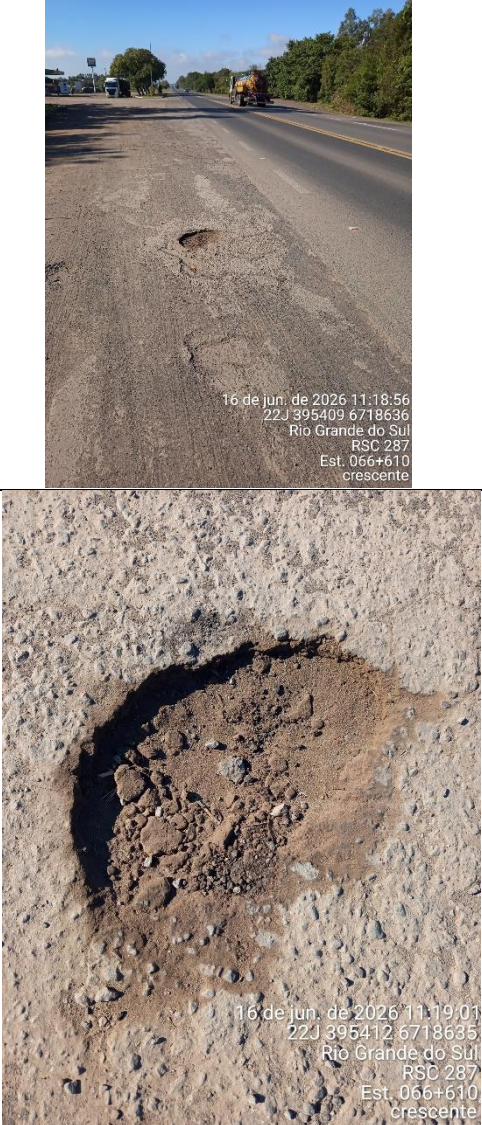
| 13. | | | <p>Panela</p> <p>Item 3.1.1 do PER</p> | <p>066+610</p> <p>(Acostamento)</p> | <p>Crescente</p> | <p>24 horas</p> |

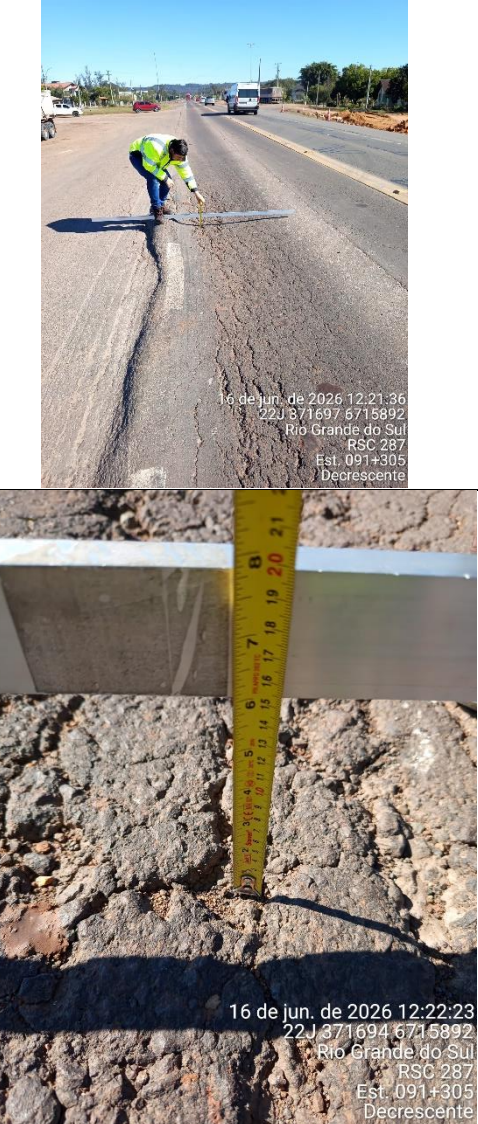
| 18. | | | Abaulamento/Depressão<br><br>(Medição: 155mm)<br><br>Item 3.1.1 do PER | 091+305<br><br>(defeito em local já reparado) | Decrescente | 72 horas |

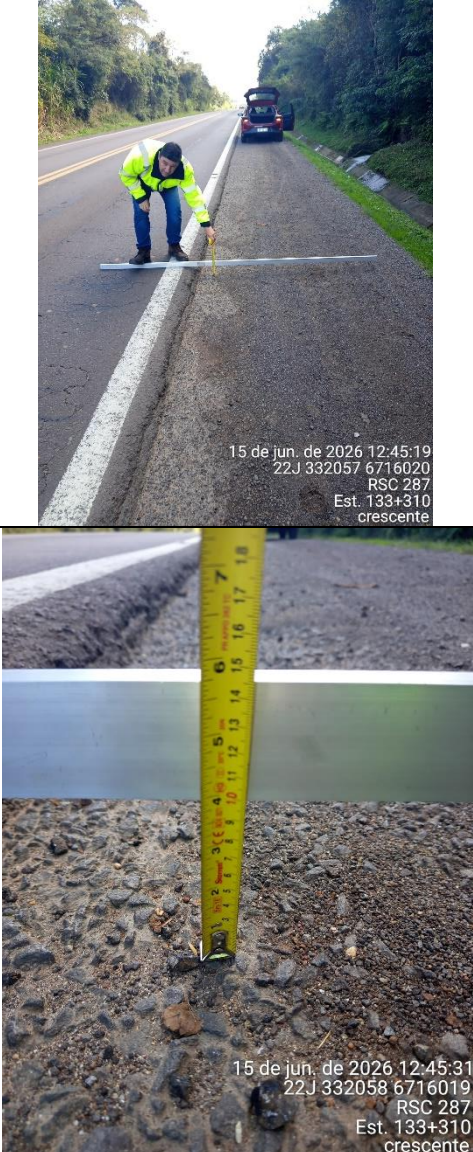
| 35. | | | <p>Desnível entre Pavimento e Acostamento</p> <p>(Medição: 99mm)</p> <p>Item 3.1.1 do PER</p> | <p>133+310</p> <p>(Acostamento)</p> | <p>Crescente</p> | <p>72 horas</p> |

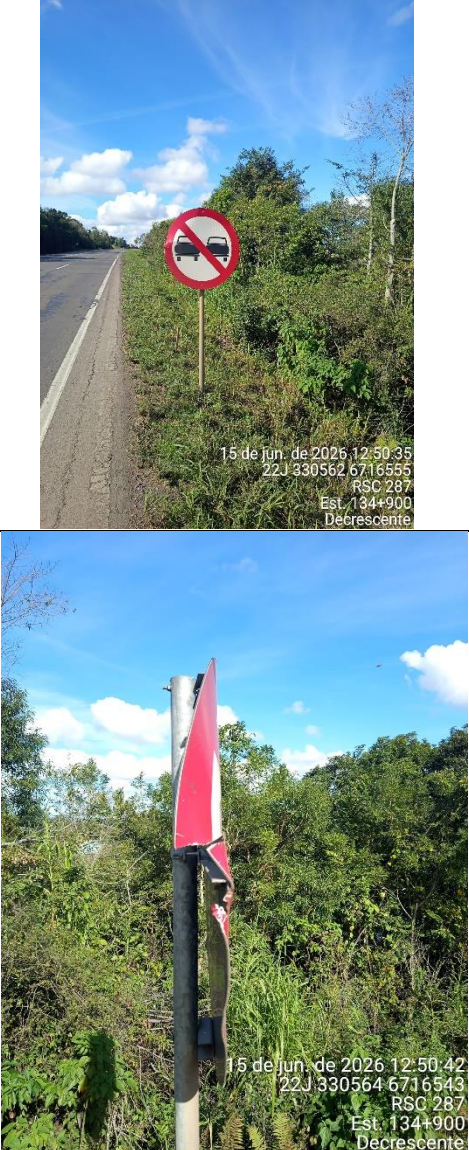
| 37. | | | <p>Sinalização Vertical Danificada</p> <p>Item 3.1.2 do PER</p> | 134+900 | Decrescente | 72 horas |

66. No Ofício RSM nº 237/2026-PC, a concessionária cita que o ID 37 classificados como Sinalização Vertical Danificada, que o dano decorreu de ato de terceiro, tal circunstância, por si só, não afasta as obrigações previstas no Contrato de Concessão e no PER.

68. Assim, ainda que o dano tenha sido ocasionado por vandalismo, furto, acidente ou outro ato de terceiro, permanece sob responsabilidade da Concessionária identificar tempestivamente a ocorrência e promover a substituição ou o reparo do dispositivo, de forma a restabelecer as condições exigidas pelo PER e garantir a segurança dos usuários da rodovia.

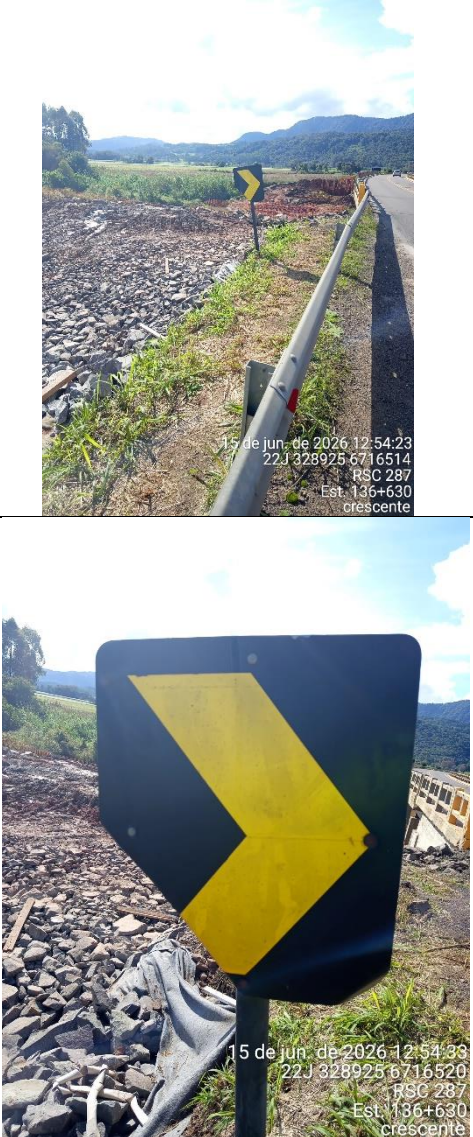
| 38. | | | <p>Sinalização Vertical Danificada</p> <p>Item 3.1.2 do PER</p> | 136+630 | Crescente | 72 horas |

71. Para o ID 38, Sinalização e Elementos de Proteção e Segurança, a concessionária informa que o dispositivo de sinalização encontra-se em trecho em fase de obras e que a substituição da sinalização definitiva por sinalização provisória ocorrerá conforme o plano de sinalização temporária adotado para a intervenção. Alega, ainda, que as condições operacionais e de segurança impedem a realização de atividades de manutenção no momento e que o dano verificado não compromete a funcionalidade do dispositivo.

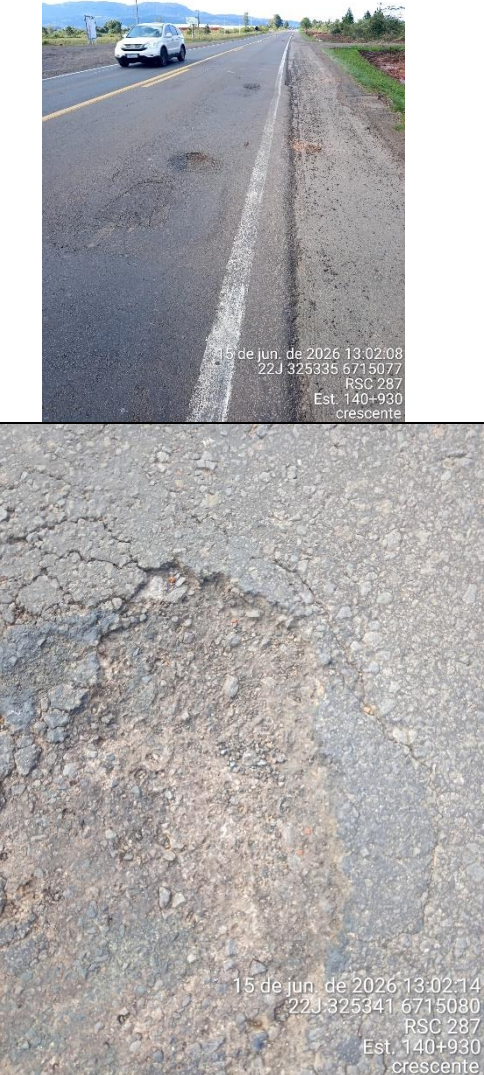
| <p>40.</p> | | | <p>Panelas<br/>Item 3.1.1 do PER</p> | <p>140+940<br/>(defeito em local já reparado)</p> | <p>Crescente</p> | <p>24 horas</p> |

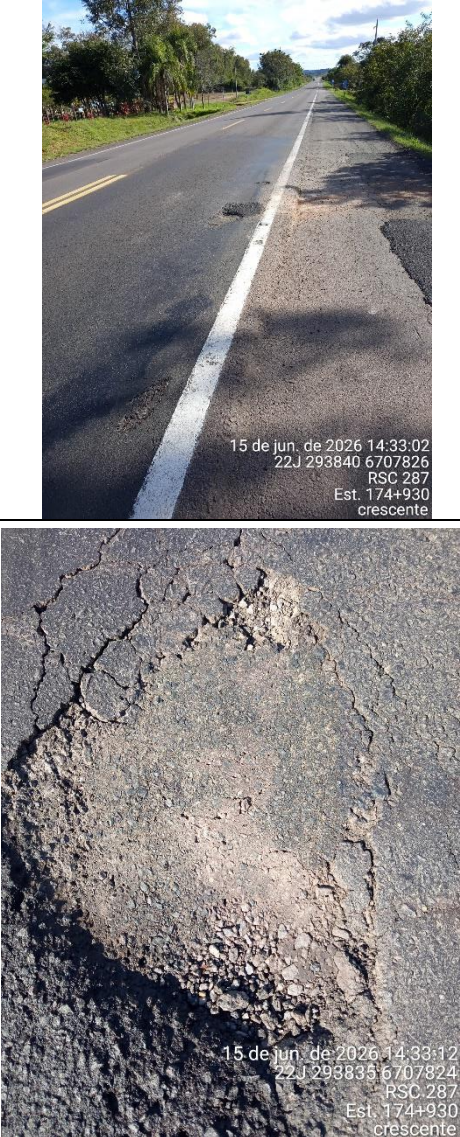
| 49. | | | <p>Panela</p> <p>Item 3.1.1 do PER</p> | <p>174+930</p> <p>(defeito em local já reparado)</p> | Crescente | 24 horas |

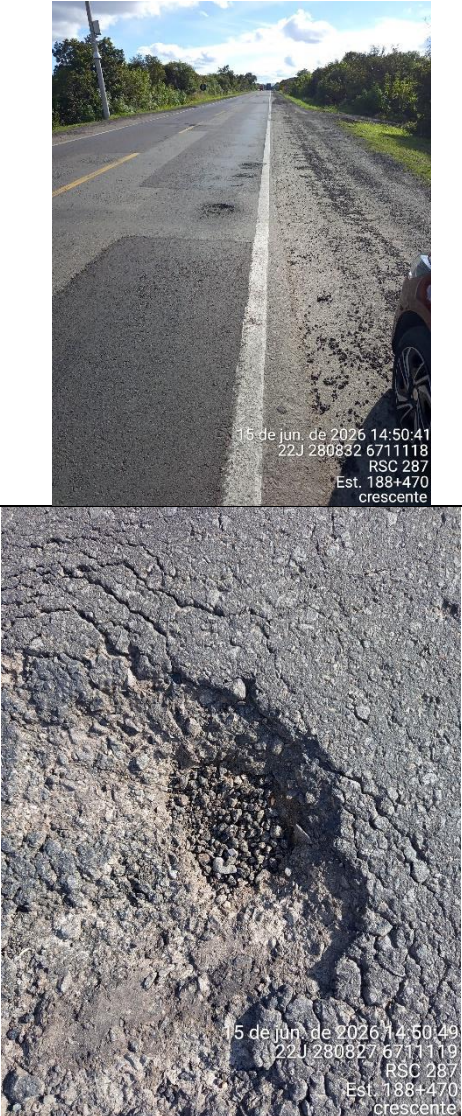
| 51. | | | <p>Panelas</p> <p>Item 3.1.1 do PER</p> | <p>188+470</p> <p>(defeito em local já reparado)</p> | <p>Crescente</p> | <p>24 horas</p> |

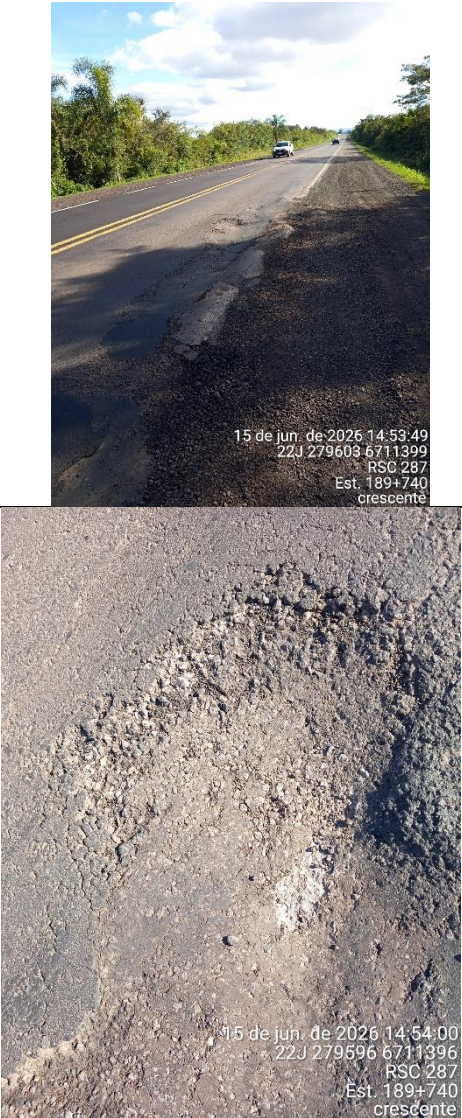
| 52. | | | <p> Painela<br/> Item 3.1.1 do PER </p> | <p> 189+740<br/> (defeito em local já<br/> reparado) </p> | <p>Crescente</p> | <p>24 horas</p> |

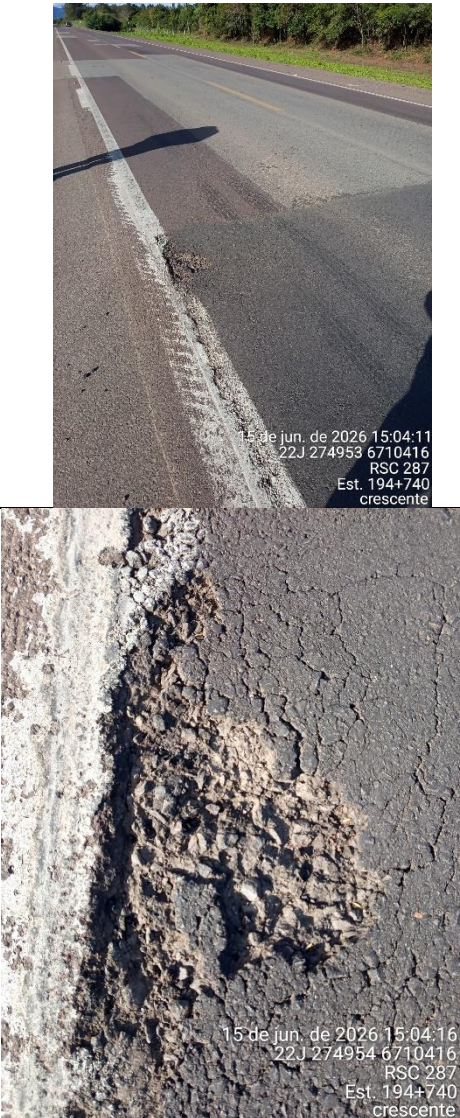
| 55. | | | <p> Painela<br/> Item 3.1.1 do PER </p> | <p> 194+740<br/> (defeito em local já<br/> reparado) </p> | <p>Crescente</p> | <p>24 horas</p> |

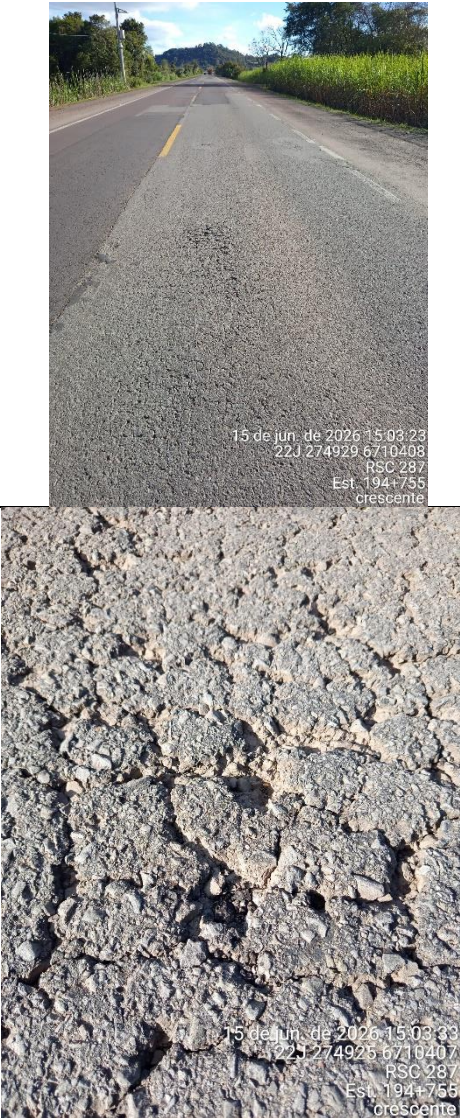
| 57. | | | Trincas Interligadas de Classe 3<br><br>Item 3.1.1 do PER | 194+765 | Crescente | 72 horas |

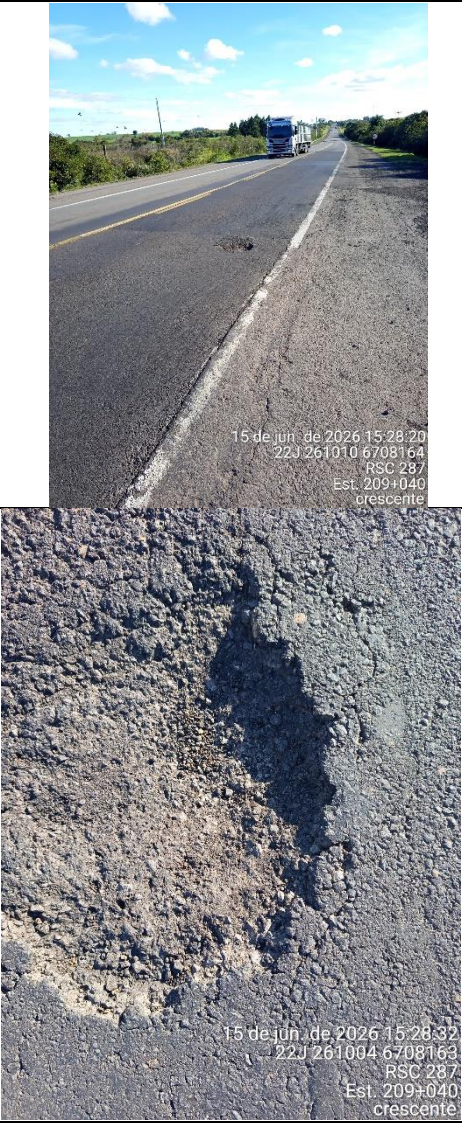
| 60. | | | Panela<br>Item 3.1.1 do PER | 209+040<br>(defeito em local já reparado) | Crescente | 24 horas |

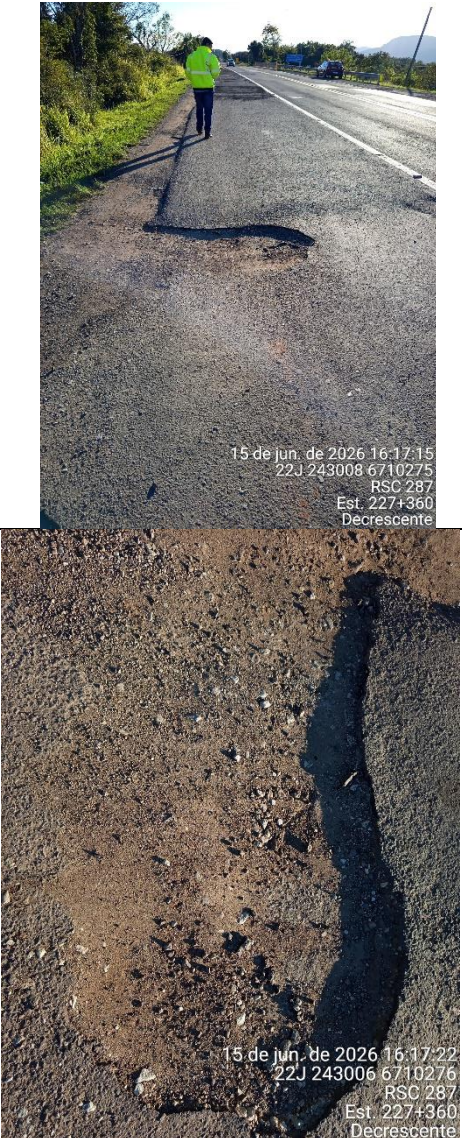
| 70. | | | <p>Panela</p> <p>Item 3.1.1 do PER</p> | <p>227+360</p> <p>(Acostamento)</p> | <p>Decrescente</p> | <p>24 horas</p> |

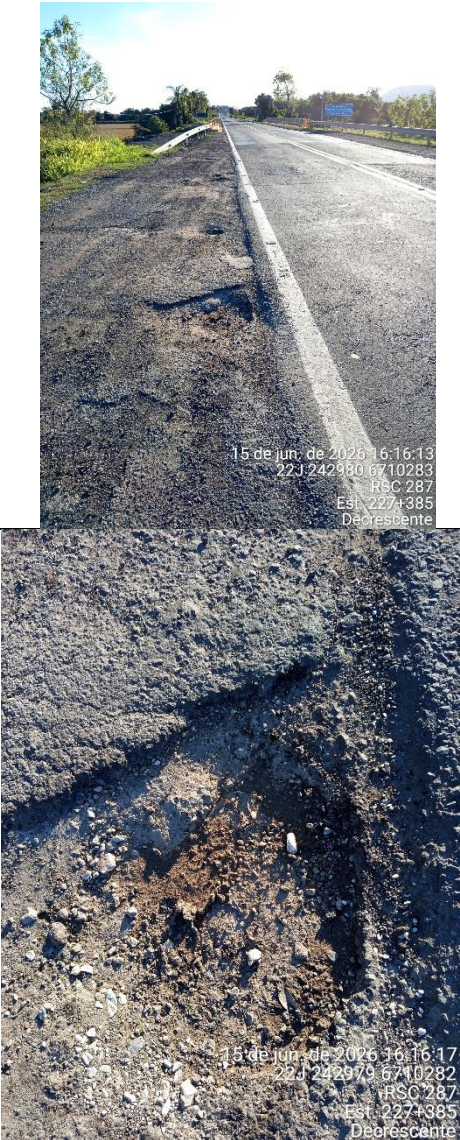
| 72. | | | <p>Panelas</p> <p>Item 3.1.1 do PER</p> | <p>227+385</p> <p>(Acostamento)</p> | <p>Decrescente</p> | <p>24 horas</p> |

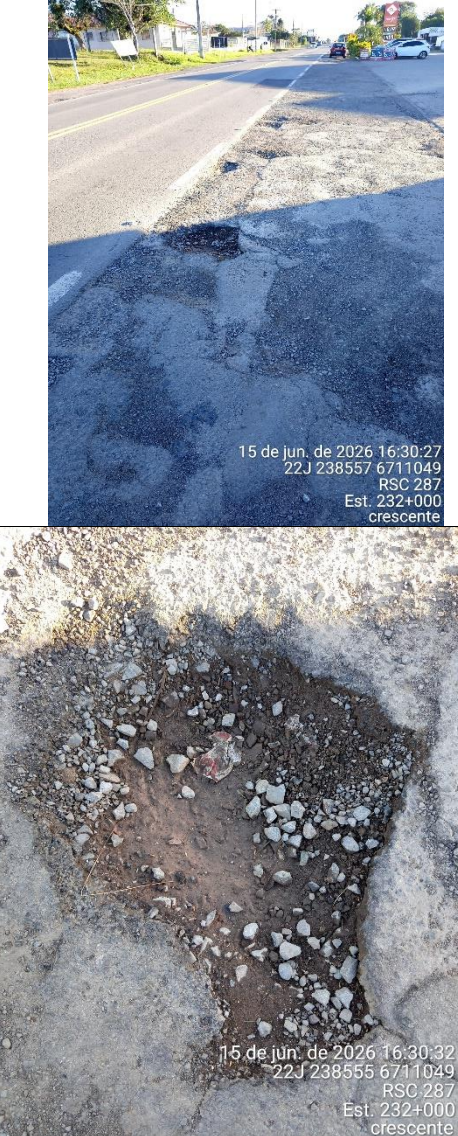
| 77. | | | <p>Panelas</p> <p>Item 3.1.1 do PER</p> | <p>232+000</p> <p>(Acostamento)</p> | <p>Crescente</p> | <p>24 horas</p> |

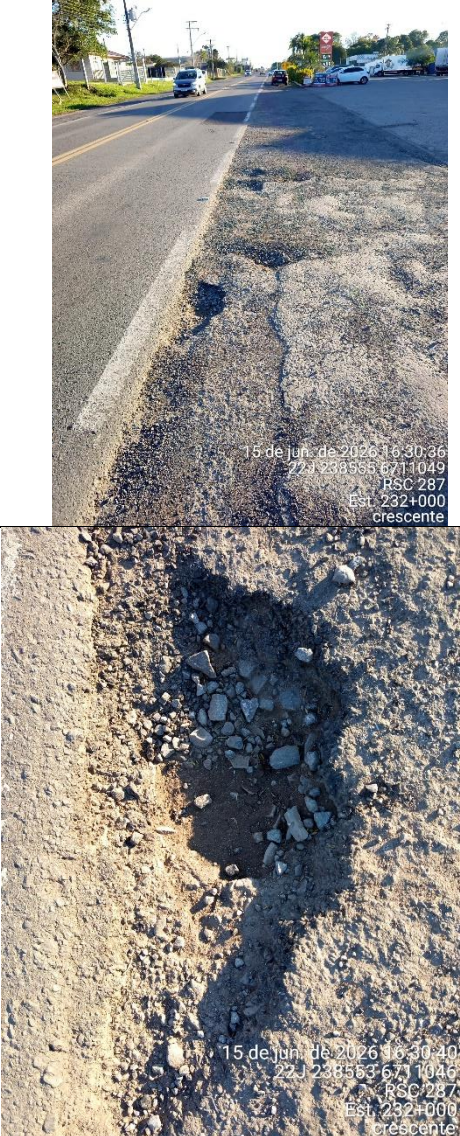
| 78. | | | <p>Panelas</p> <p>Item 3.1.1 do PER</p> | <p>232+005</p> <p>(Acostamento)</p> | <p>Crescente</p> | <p>24 horas</p> |

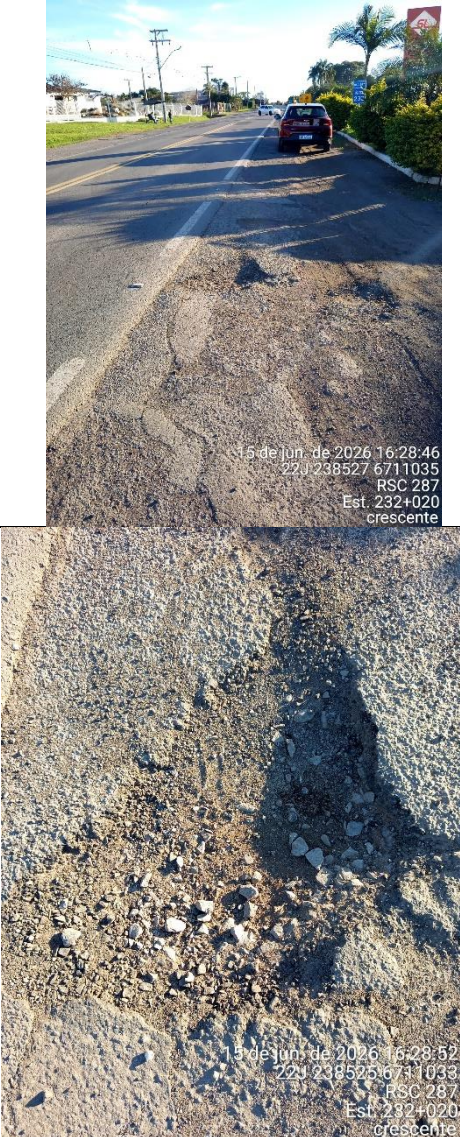
| 80. | | | <p>Panelas</p> <p>Item 3.1.1 do PER</p> | <p>232+020</p> <p>(Acostamento)</p> | <p>Crescente</p> | <p>24 horas</p> |
