## RELATÓRIO DE VISTORIA

**Identificação:** DFCR-RSM-RV-067-2026;

**Objeto do Contrato:** concessão da infraestrutura de transporte do trecho da RSC-287, trecho Tabai – Santa Maria (km 28,03 ao km 232,54);

**Concessionária:** Rota de Santa Maria (RSM);

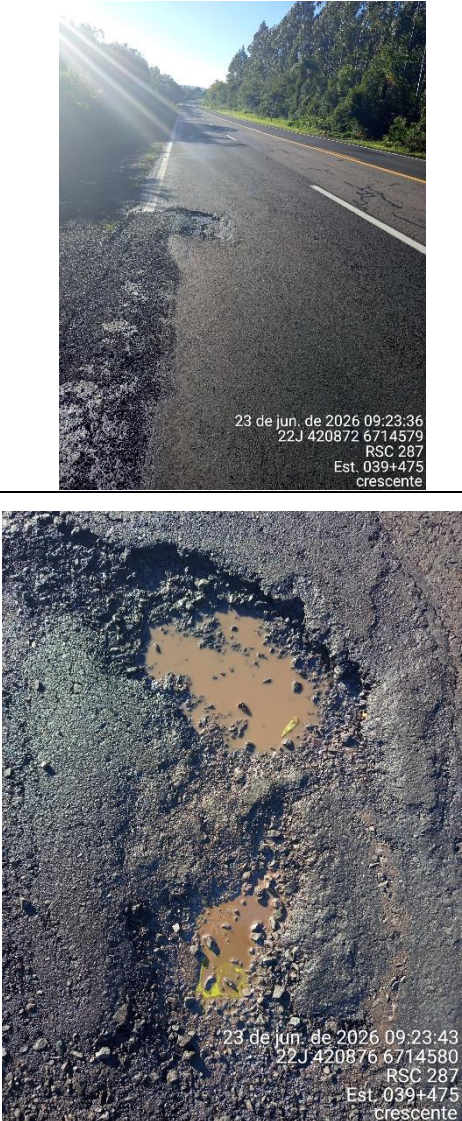
| 3. | | | <p>Panela</p> <p>Item 3.1.1 do PER</p> | <p>039+475</p> <p>(defeito em local já reparado)</p> | <p>Crescente</p> | <p>24 horas</p> |

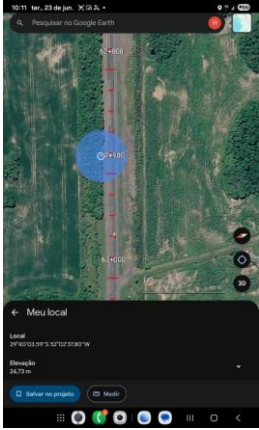
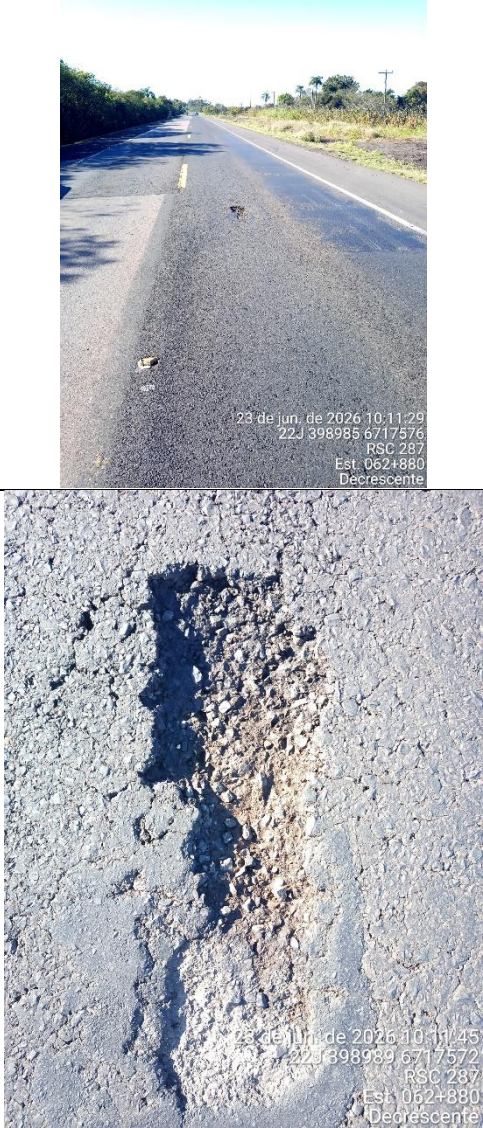
| 9. | | | <p>Panela</p> <p>Item 3.1.1 do PER</p> | <p>062+880</p> <p>(defeito em local já reparado)</p> | <p>Decrescente</p> | <p>24 horas</p> |

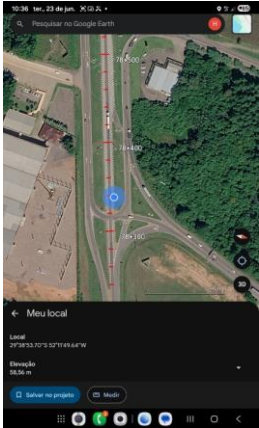
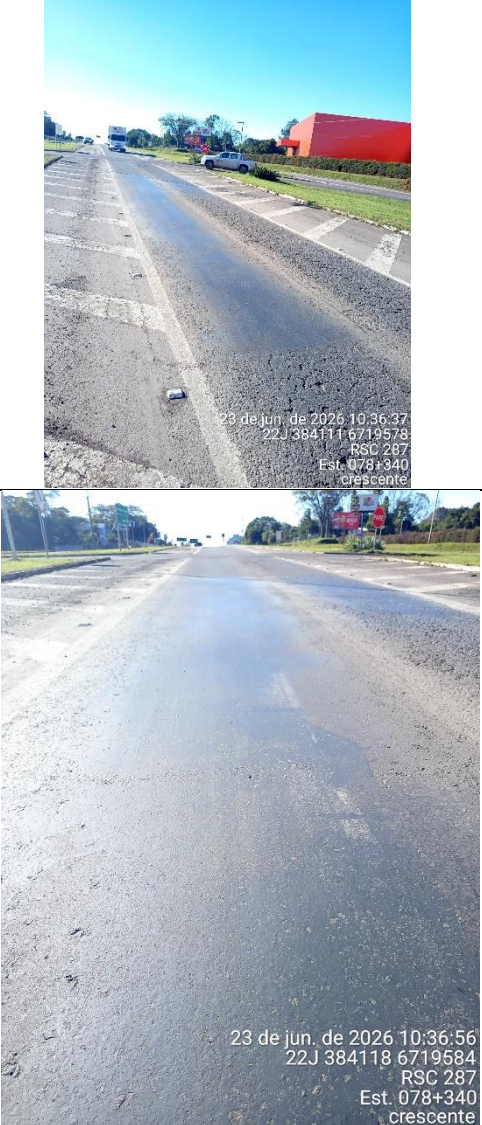
| 10. | | | <p>Exsudação com Área Superior a 1 m<sup>2</sup></p> <p>Item 3.1.1 do PER</p> | <p>078+340</p> <p>(defeito em local já reparado)</p> <p>(Interseção)</p> | Crescente | 72 horas |

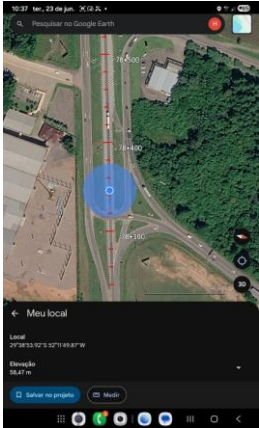
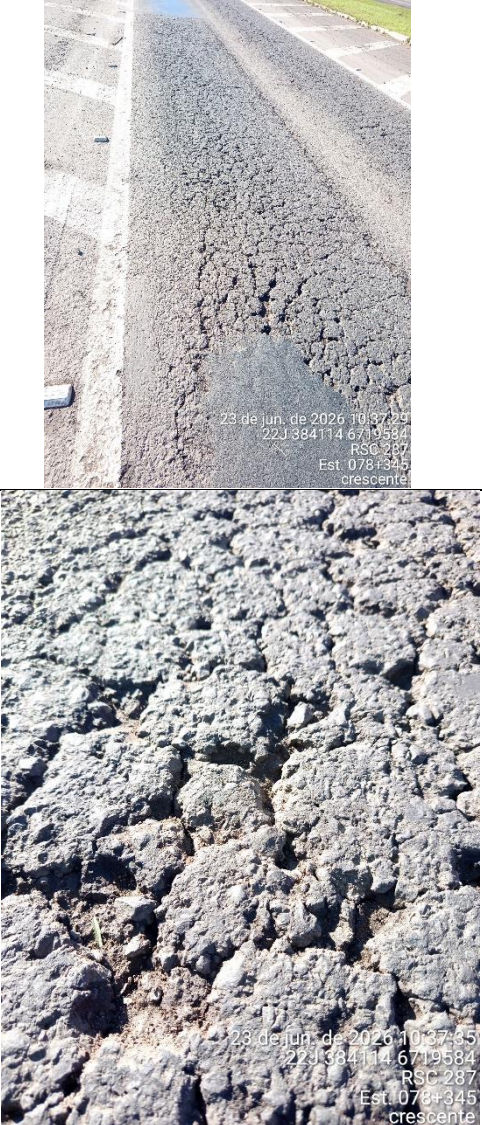
| 11. | | | <p>Trincas Interligadas de Classe 3</p> <p>Item 3.1.1 do PER</p> | 078+345 | Crescente | 72 horas |

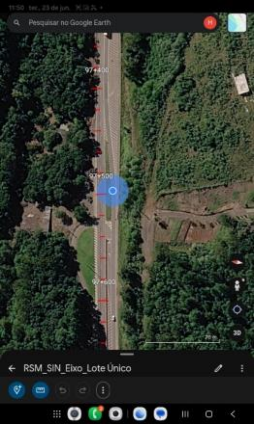
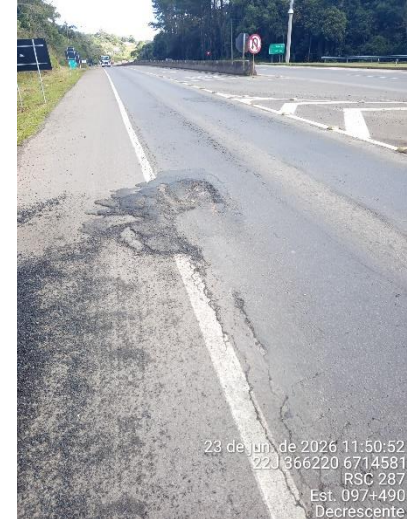
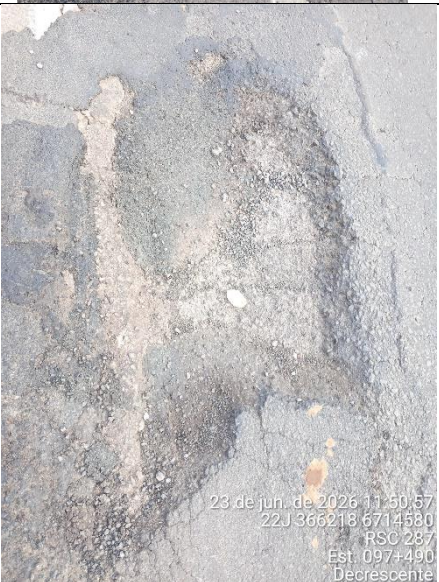
| 12. | | <div data-bbox="701 268 1106 788"> <p>23 de jun. de 2026 11:50:52<br/>22J 366220 6714581<br/>RSC 287<br/>Est. 097+490<br/>Decrescente</p> </div> <div data-bbox="701 788 1137 1372"> <p>23 de jun. de 2026 11:50:57<br/>22J 366218 6714580<br/>RSC 287<br/>Est. 097+490<br/>Decrescente</p> </div> | <p>Panela</p> <p>Item 3.1.1 do PER</p> | <p>097+490</p> <p>(defeito em local já reparado)</p> | <p>Decrescente</p> | <p>24 horas</p> |

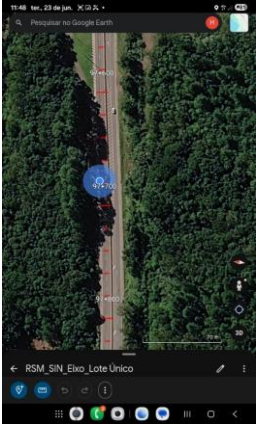
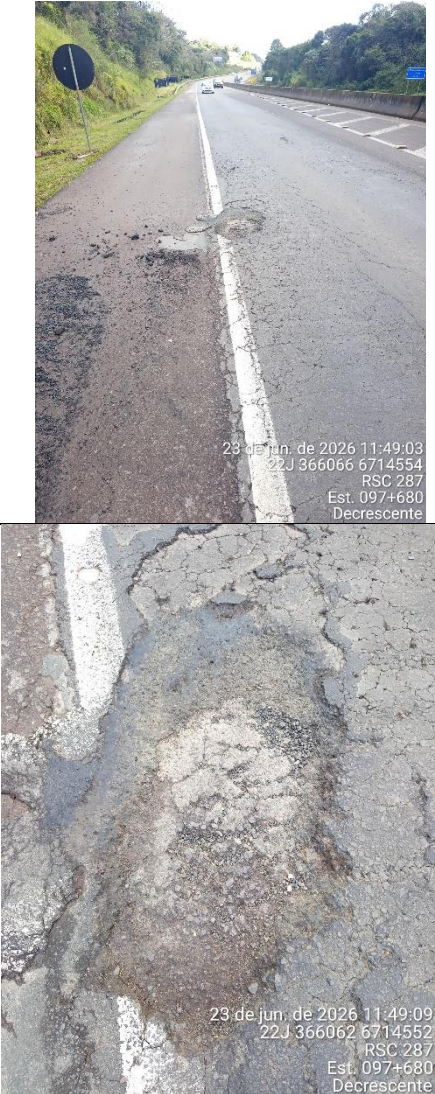
| 13. | | <p>23 de jun. de 2026 11:49:03<br/>22J 366066 6714554<br/>RSC 287<br/>Est. 097+680<br/>Decrescente</p> <p>23 de jun. de 2026 11:49:09<br/>22J 366062 6714552<br/>RSC 287<br/>Est. 097+680<br/>Decrescente</p> | <p>Panela</p> <p>Item 3.1.1 do PER</p> | <p>097+680</p> <p>(defeito em local já reparado)</p> | <p>Decrescente</p> | <p>24 horas</p> |

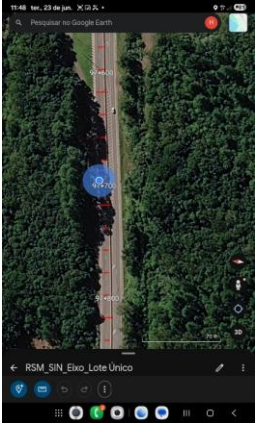
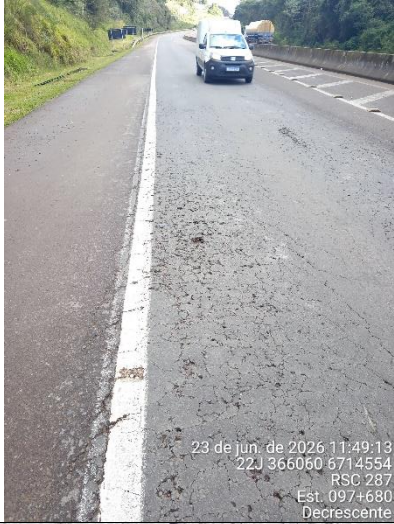
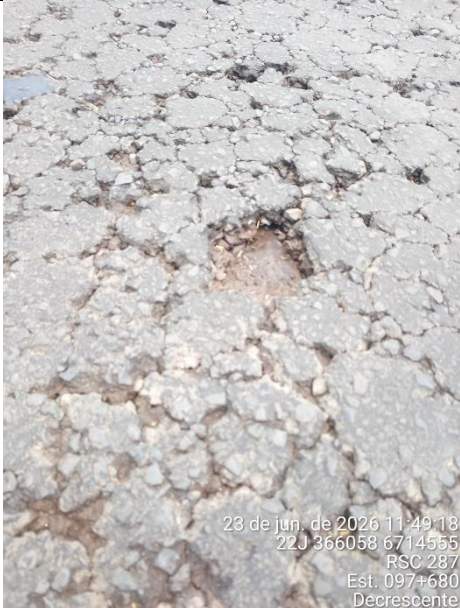
| 14. | | <div data-bbox="723 284 1115 810"> </div> <div data-bbox="680 810 1137 1420"> </div> | <p>Trincas Interligadas de Classe 3</p> <p>Item 3.1.1 do PER</p> | 097+685 | Decrescente | 72 horas |

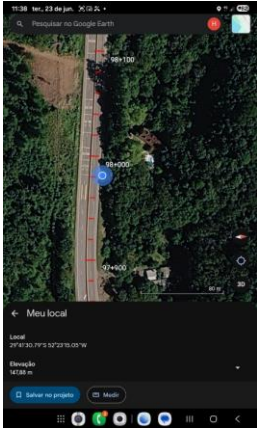
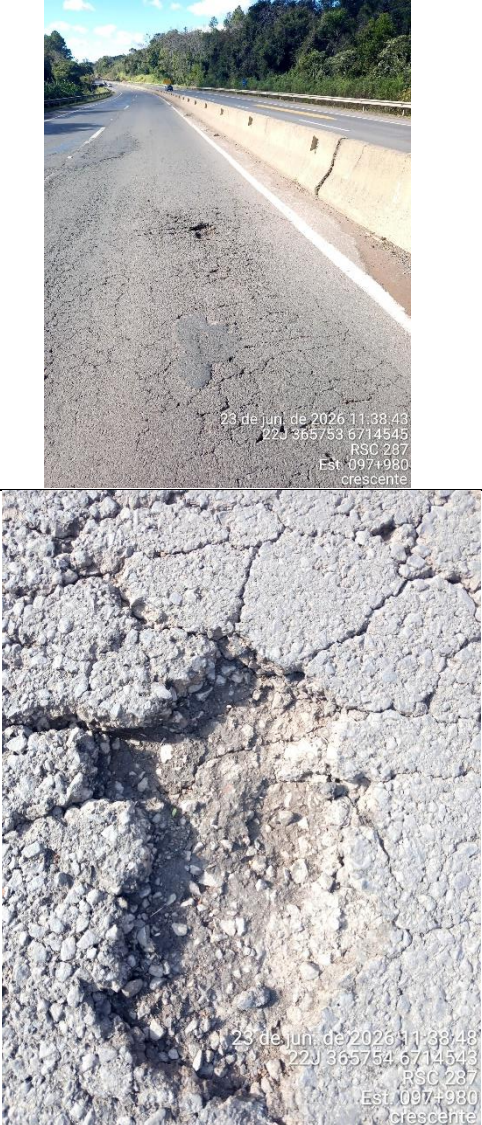
| 15. | | | <p>Panela</p> <p>Item 3.1.1 do PER</p> | 097+980 | Crescente | 24 horas |

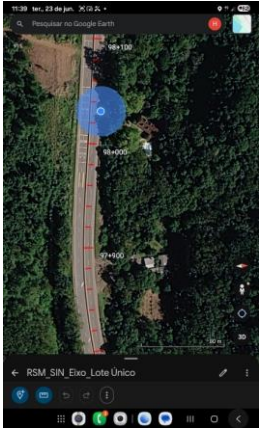
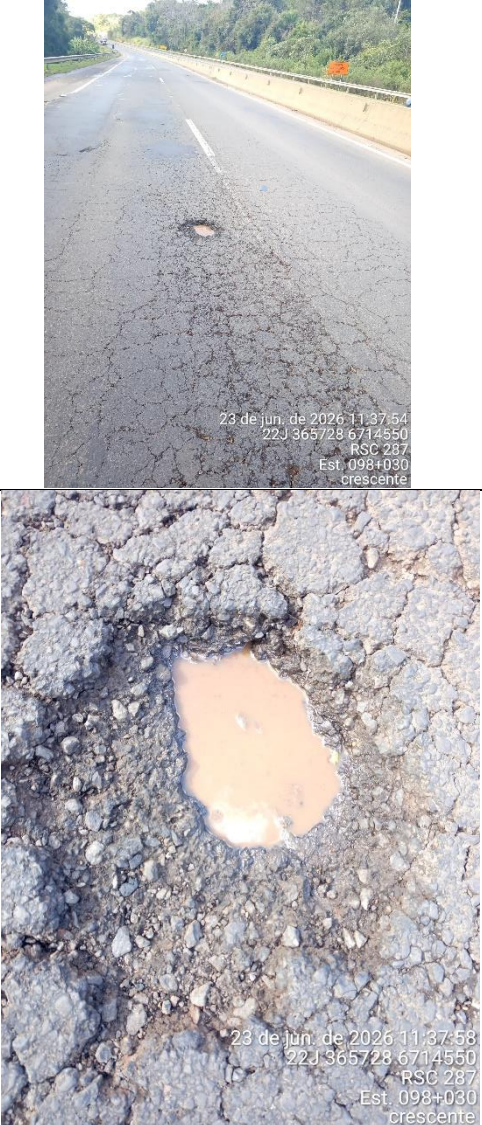
| 16. | | | <p>Panela</p> <p>Item 3.1.1 do PER</p> | <p>098+030</p> <p>(Acostamento)</p> | <p>Crescente</p> | <p>24 horas</p> |

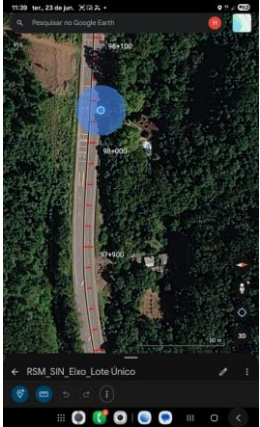
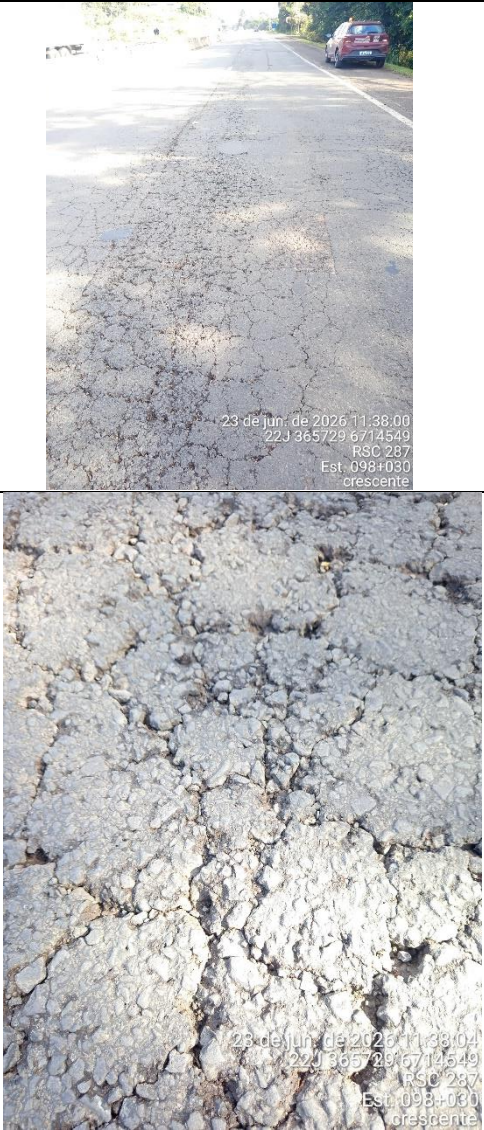
| 17. | | <p>23 de jun. de 2026 11:38:00<br/>22J 365/29 6714549<br/>RSC 287<br/>Est. 098+030<br/>crescente</p> <p>23 de jun. de 2026 11:38:04<br/>22J 365/29 6714549<br/>RSC 287<br/>Est. 098+030<br/>crescente</p> | Trincas Interligadas de<br>Classe 3<br><br>Item 3.1.1 do PER | 098+030 | Crescente | 72 horas |

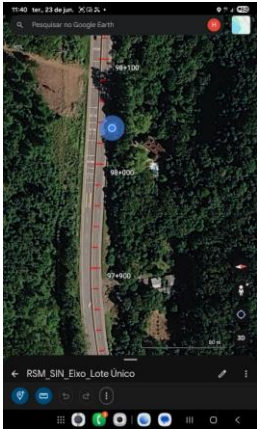
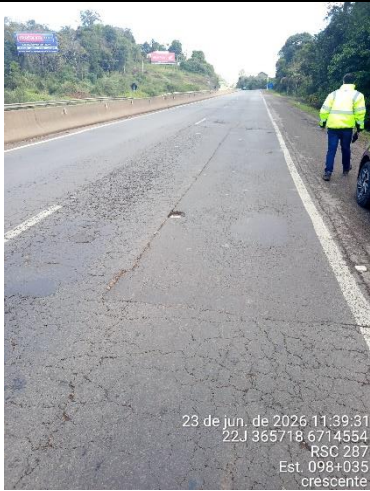
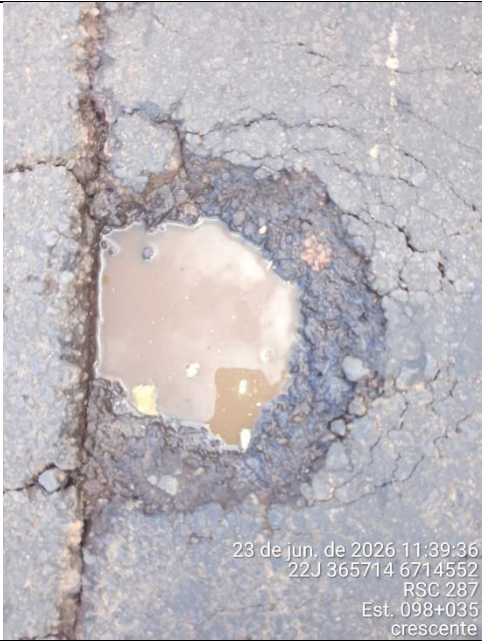
| 18. | | <p>23 de jun. de 2026 11:39:31<br/>22J 365718 6714554<br/>RSC 287<br/>Est. 098+035<br/>crescente</p> | <p>Panela</p> <p>Item 3.1.1 do PER</p> | <p>098+035</p> <p>(defeito em local já reparado)</p> | <p>Crescente</p> | <p>24 horas</p> |

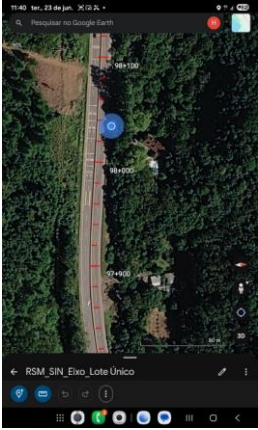
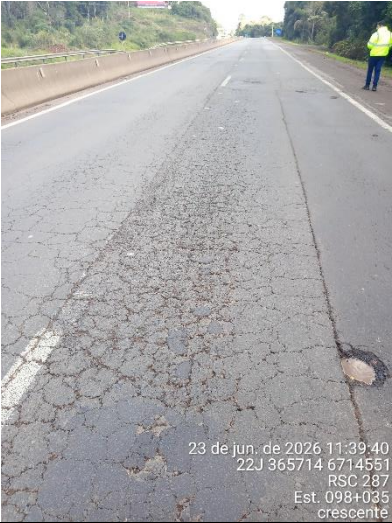
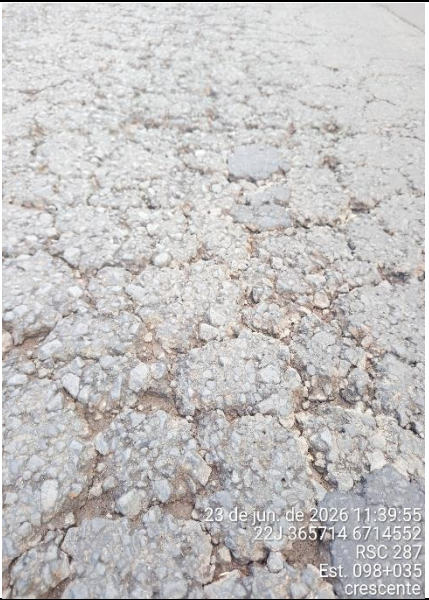
| 19. | | <div data-bbox="696 312 1086 837"> <p>23 de jun. de 2026 11:39:40<br/>22J 365714 6714551<br/>RSC 287<br/>Est. 098+035<br/>crescente</p> </div> <div data-bbox="705 837 1131 1439"> <p>23 de jun. de 2026 11:39:55<br/>22J 365714 6714552<br/>RSC 287<br/>Est. 098+035<br/>crescente</p> </div> | Trincas Interligadas de<br>Classe 3<br><br>Item 3.1.1 do PER | 098+035 | Crescente | 72 horas |

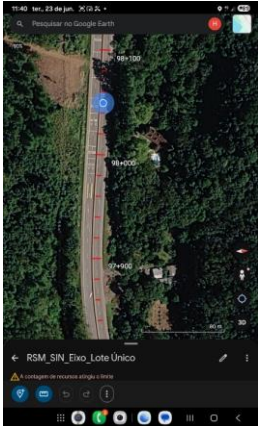
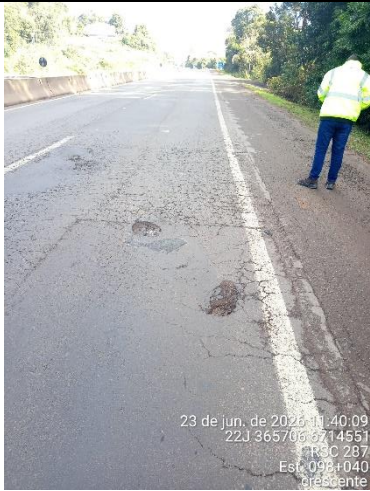
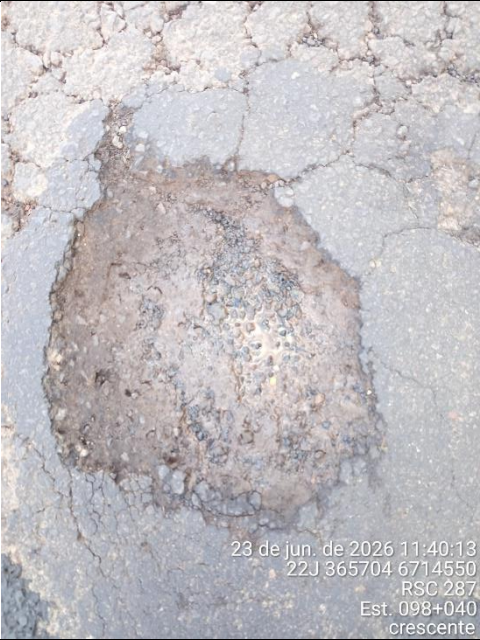
| 20. | | <div></div> <div></div> | Panela<br>Item 3.1.1 do PER | 098+040<br>(defeito em local já reparado) | Crescente | 24 horas |

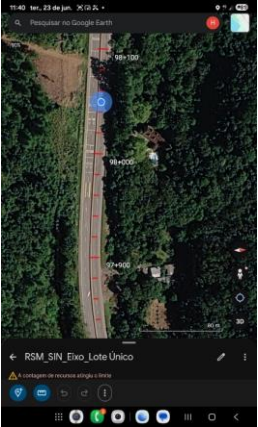
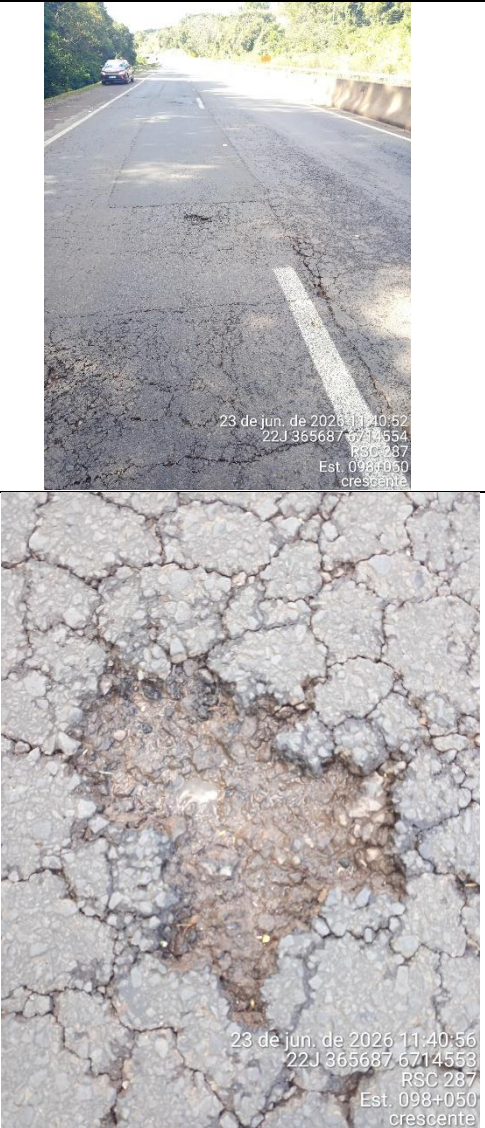
| 21. | | | <p>Panela</p> <p>Item 3.1.1 do PER</p> | 098+050 | Crescente | 24 horas |

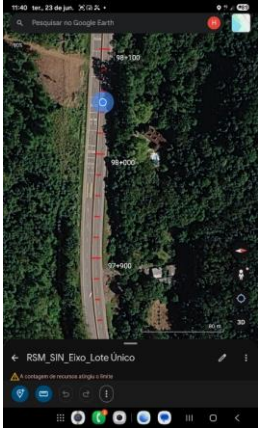
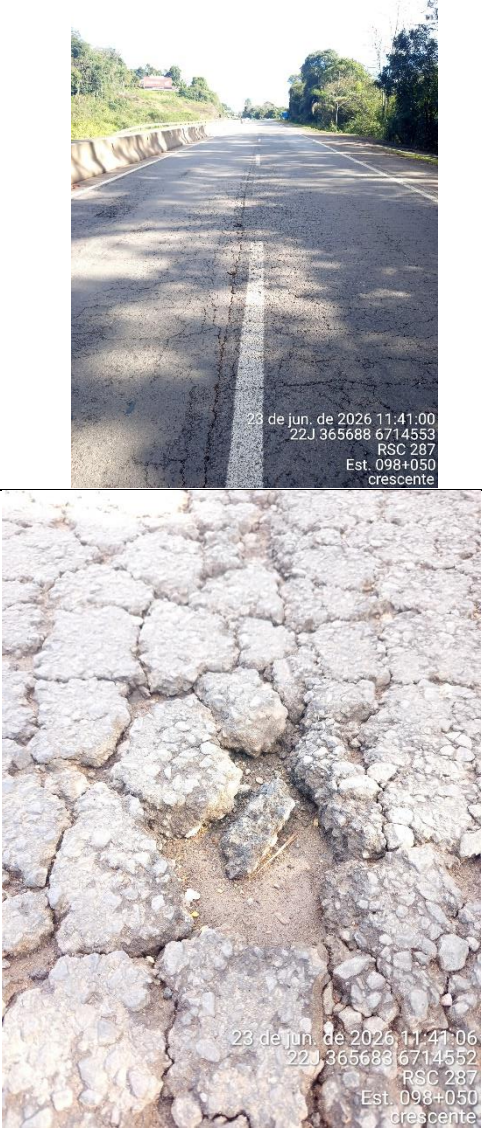
| 22. | | | Trincas Interligadas de Classe 3<br><br>Item 3.1.1 do PER | 098+055 | Crescente | 72 horas |

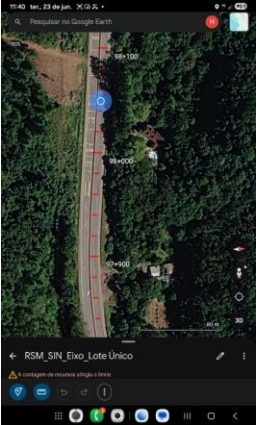
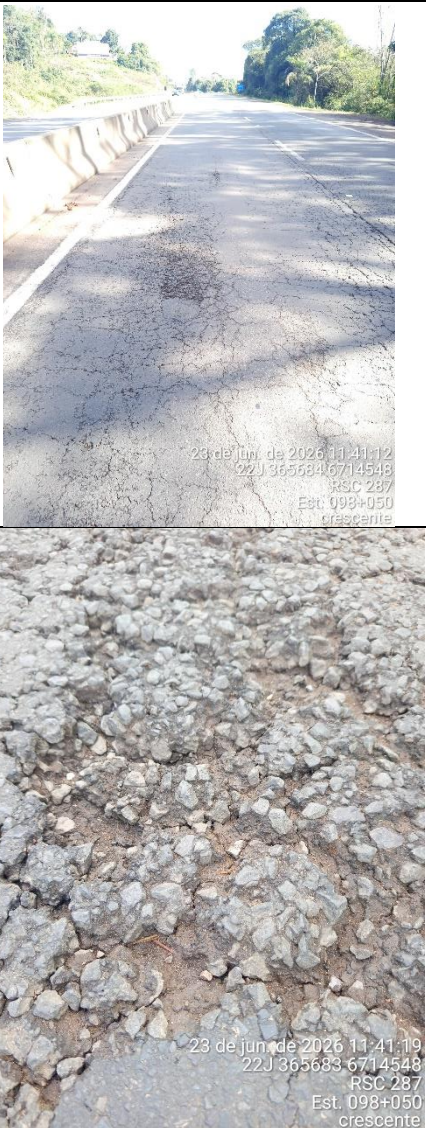
| 23. | | | <p>Trincas Interligadas de Classe 3</p> <p>Item 3.1.1 do PER</p> | 098+060 | Crescente | 72 horas |

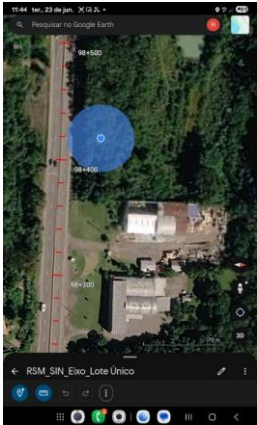
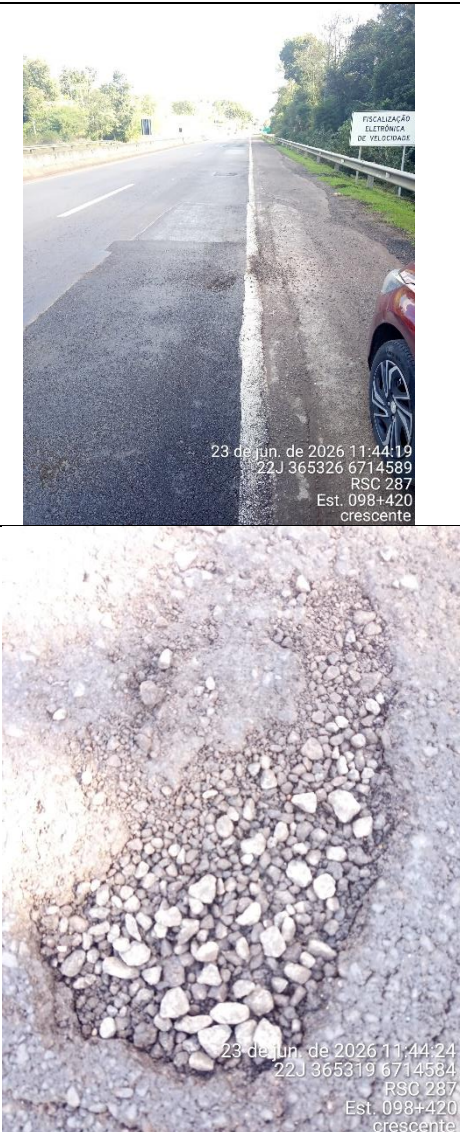
| 24. | | | <p>Panela</p> <p>Item 3.1.1 do PER</p> | <p>098+420</p> <p>(defeito em local já reparado)</p> | <p>Crescente</p> | <p>24 horas</p> |

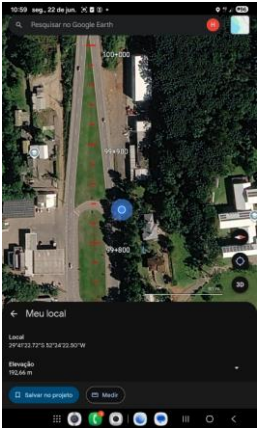
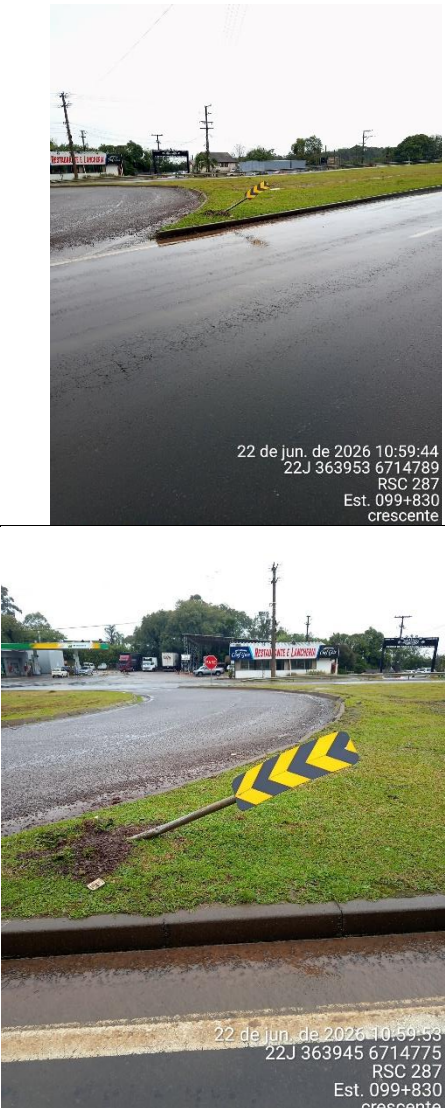
| 25. | | | <p>Sinalização Vertical<br/>Danificada</p> <p>Item 3.1.2 do PER</p> | <p>099+830<br/>(Interseção)</p> | <p>Crescente</p> | <p>72 horas</p> |

64. No Ofício RSM nº 244/2026-PC, a Concessionária cita que o ID 25 classificados como Sinalização Vertical Danificada foi objeto de fato ocasionado por terceiro. Ainda, menciona que tais fatos constituem um caso fortuito/força maior. Em complementação, a concessionária informa que o dano ao dispositivo de sinalização decorreu de ato de terceiro, circunstância alheia ao seu controle, e apresenta como evidência a Ocorrência nº 0002, aberta em 18/06/2026, anterior à emissão do Termo de Notificação, bem como registros fotográficos da recomposição do dispositivo.

66. Embora seja admissível que dispositivos de sinalização sofram danos em decorrência de acidentes, vandalismo ou outros eventos provocados por terceiros, tais circunstâncias não afastam a obrigação contratual da Concessionária de promover o restabelecimento das condições operacionais da sinalização dentro dos prazos e critérios estabelecidos no PER.

68. Ressalta-se que o PER não prevê qualquer exclusão ou condicionante de responsabilidade em função da origem do dano, seja por ação de terceiros, eventos externos ou outras causas. Dessa forma, a constatação de placas de sinalização vertical danificadas, tombadas ou fora de prumo configura não conformidade, independentemente da causa alegada, permanecendo caracterizada a responsabilidade dessa concessionária pela imediata recomposição da sinalização, em conformidade com o disposto no item 3.1.2 do PER.

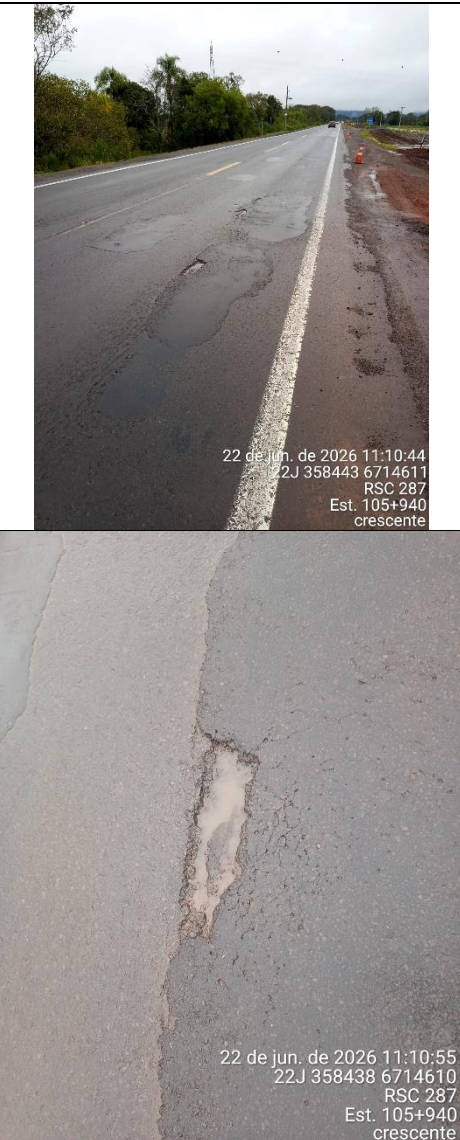
| 29. | | | <p>Panela</p> <p>Item 3.1.1 do PER</p> | <p>105+940</p> <p>(defeito em local já reparado)</p> | Crescente | 24 horas |

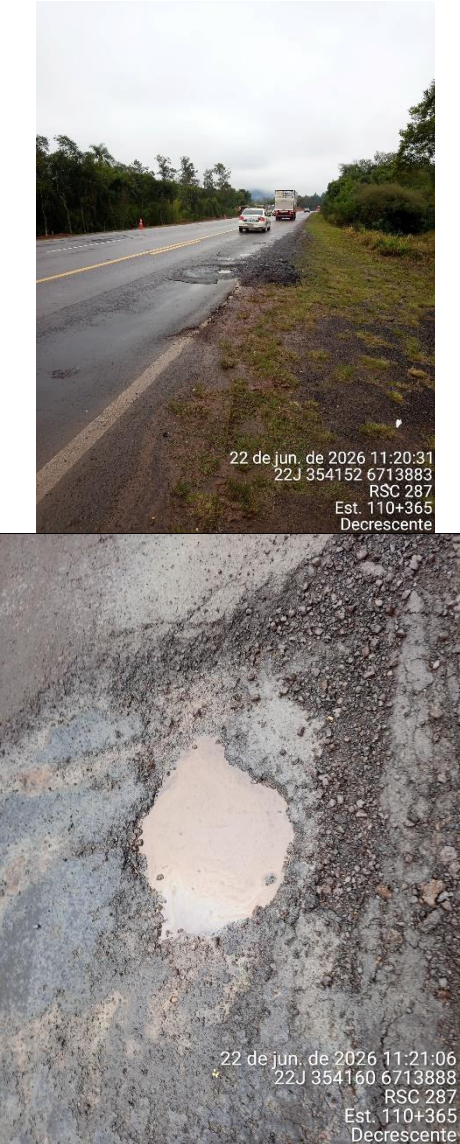
| 30. | | | <p>22 de jun. de 2026 11:20:31<br/>22J 354152 6713883<br/>RSC 287<br/>Est. 110+365<br/>Decrescente</p> <p>22 de jun. de 2026 11:21:06<br/>22J 354160 6713888<br/>RSC 287<br/>Est. 110+365<br/>Decrescente</p> <p>Panela<br/>Item 3.1.1 do PER</p> | <p>110+365<br/>(defeito em local já<br/>reparado)</p> | Decrescente | 24 horas |

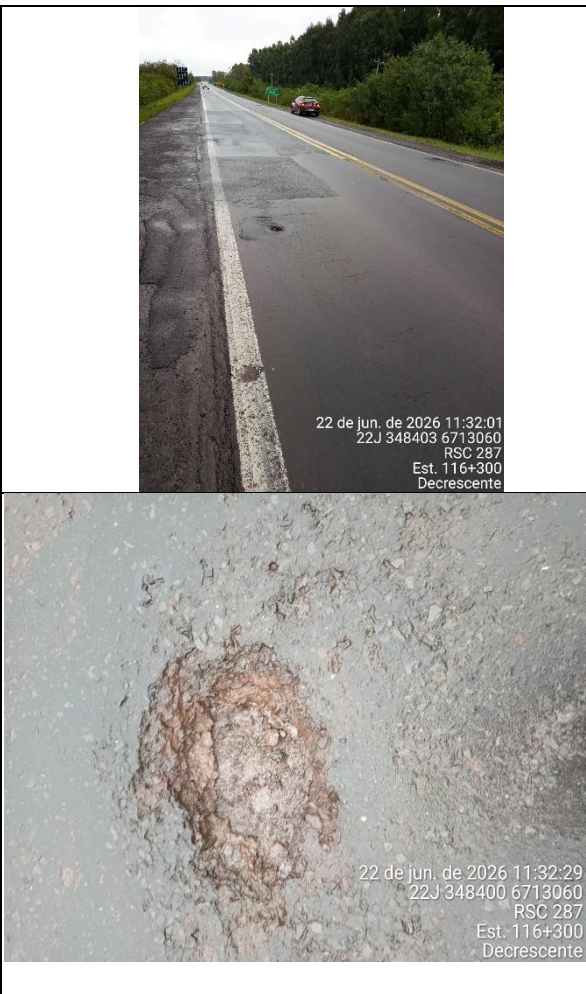
| 33. | | <p>22 de jun. de 2026 11:32:01<br/>22J 348403 6713060<br/>RSC 287<br/>Est. 116+300<br/>Decrescente</p> <p>22 de jun. de 2026 11:32:29<br/>22J 348400 6713060<br/>RSC 287<br/>Est. 116+300<br/>Decrescente</p> | <p>Panela</p> <p>Item 3.1.1 do PER</p> | <p>116+300</p> <p>(defeito em local já reparado)</p> | <p>Decrescente</p> | <p>24 horas</p> |

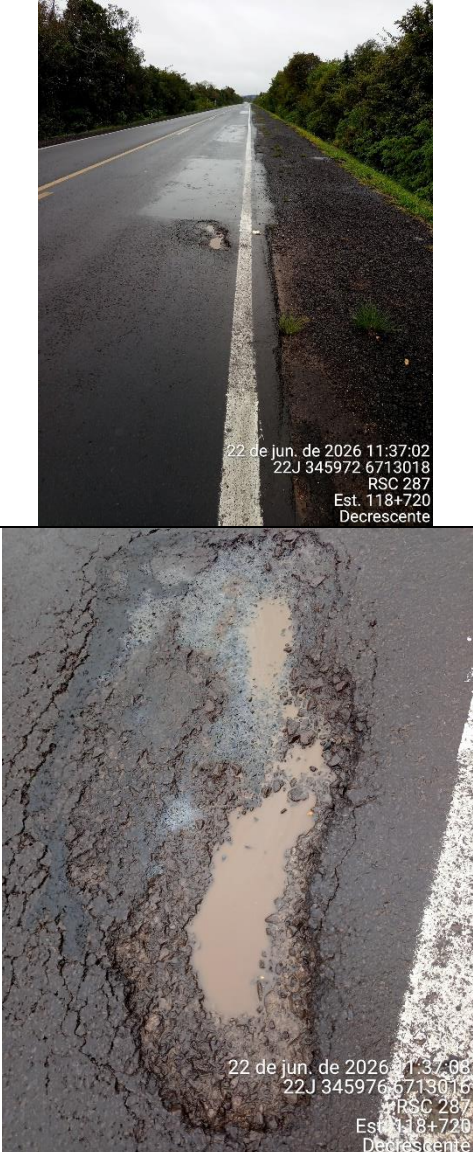
| 35. | | | <p>Panela</p> <p>Item 3.1.1 do PER</p> | <p>118+720</p> <p>(defeito em local já reparado)</p> | <p>Decrescente</p> | <p>24 horas</p> |

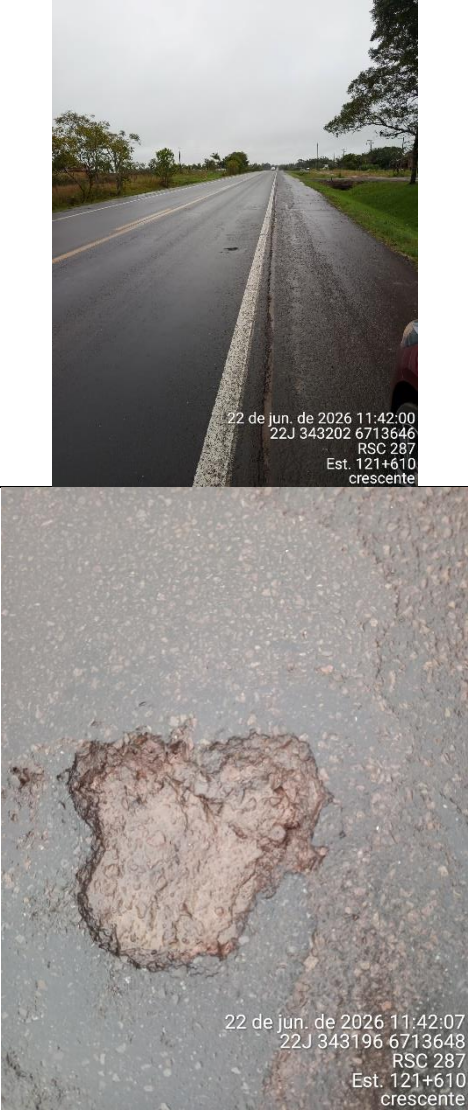
| 36. | | | <p>Panela</p> <p>Item 3.1.1 do PER</p> | <p>121+610</p> <p>(defeito em local já reparado)</p> | <p>Crescente</p> | <p>24 horas</p> |

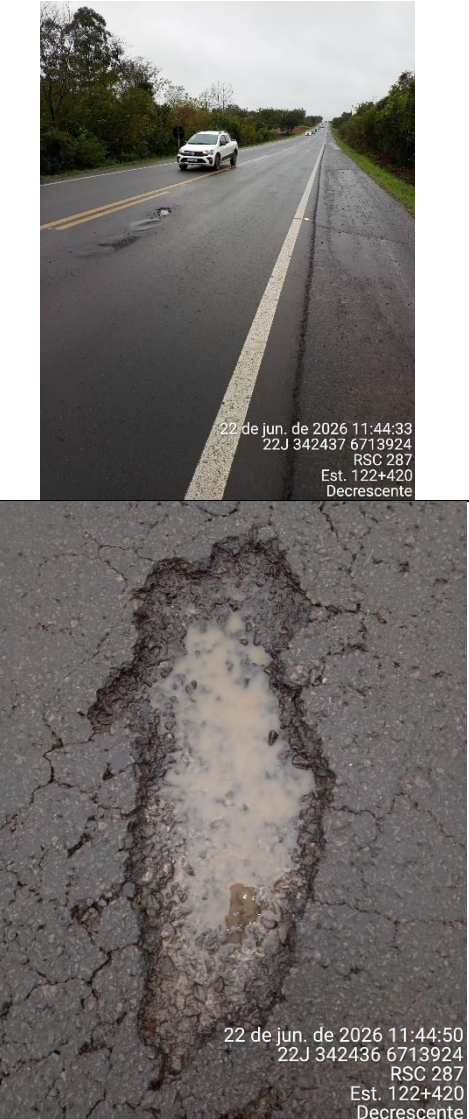
| 38. | | | <p>Panela</p> <p>Item 3.1.1 do PER</p> | <p>122+420</p> <p>(defeito em local já reparado)</p> | <p>Decrescente</p> | <p>24 horas</p> |

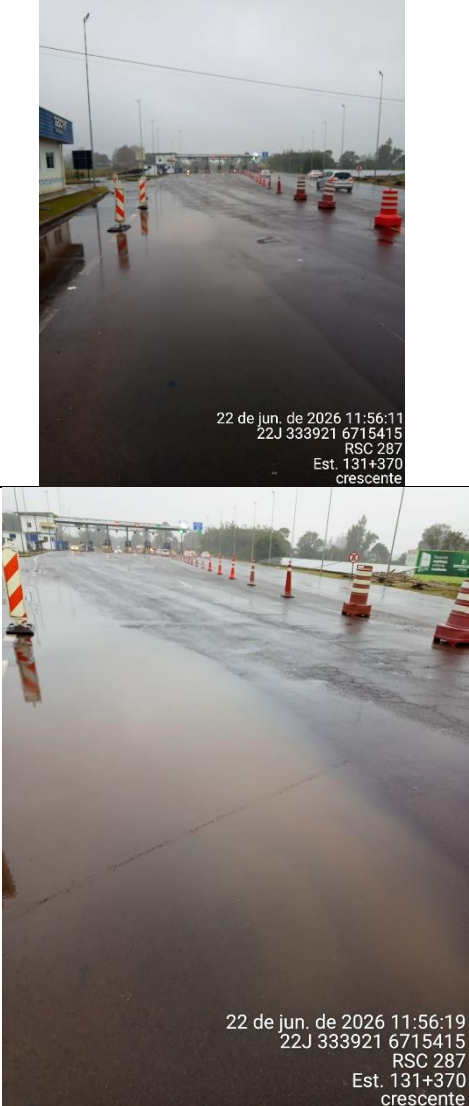
| 39. | | <p>22 de jun. de 2026 11:56:11<br/>22J 333921 6715415<br/>RSC 287<br/>Est. 131+370<br/>crescente</p> <p>22 de jun. de 2026 11:56:19<br/>22J 333921 6715415<br/>RSC 287<br/>Est. 131+370<br/>crescente</p> | <p>Empoçamento<br/>de Água sobre Faixas de<br/>Rodagem</p> <p>Item 3.1.1 do PER</p> | 131+370 | Crescente | 72 horas |

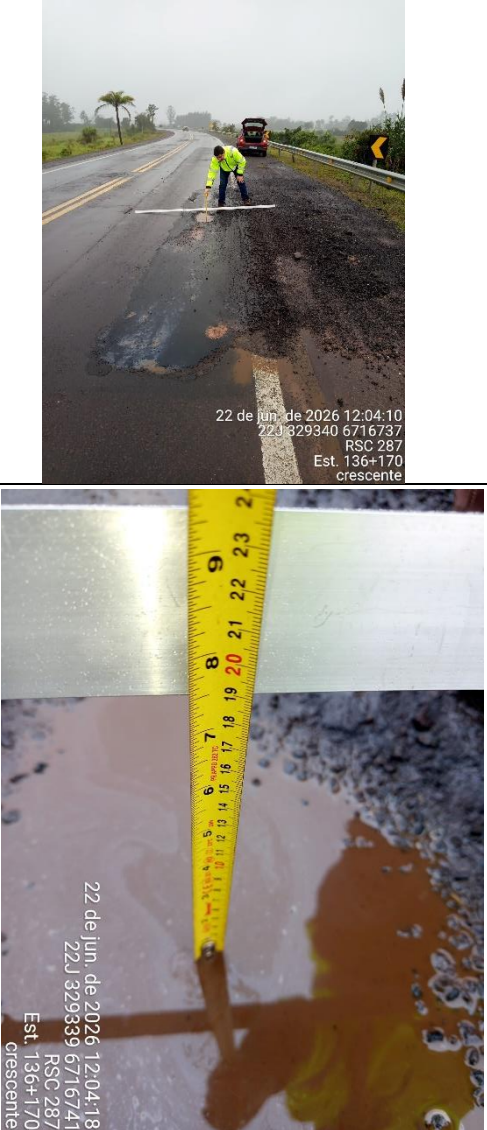
| 40. | | | Abaulamento/Depressão<br><br>(Medição: 192mm)<br><br>Item 3.1.1 do PER | 136+170<br><br>(defeito em local já reparado) | Crescente | 72 horas |

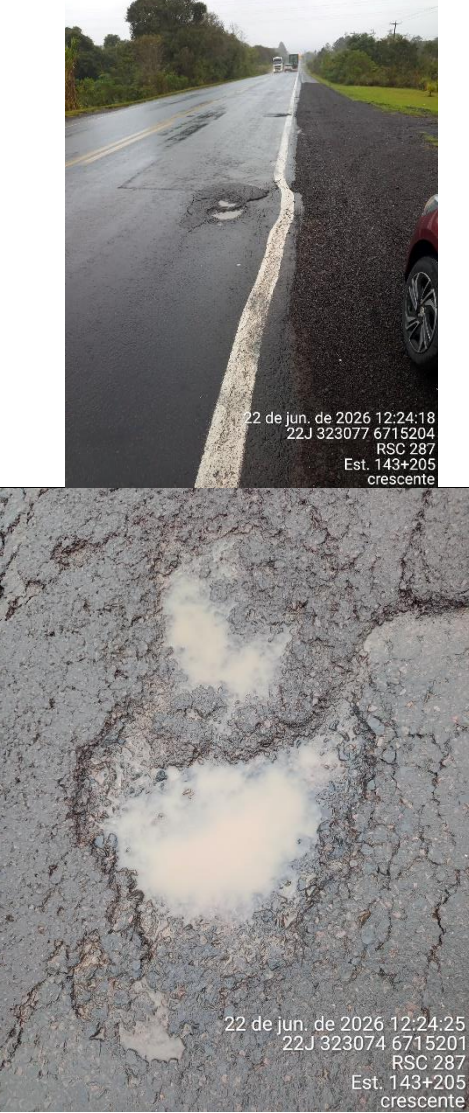
| 47. | | <p>22 de jun. de 2026 12:24:18<br/>22J 323077 6715204<br/>RSC 287<br/>Est. 143+205<br/>crescente</p> <p>22 de jun. de 2026 12:24:25<br/>22J 323074 6715201<br/>RSC 287<br/>Est. 143+205<br/>crescente</p> | <p>Panela</p> <p>Item 3.1.1 do PER</p> | <p>143+205</p> <p>(defeito em local já reparado)</p> | <p>Crescente</p> | <p>24 horas</p> |

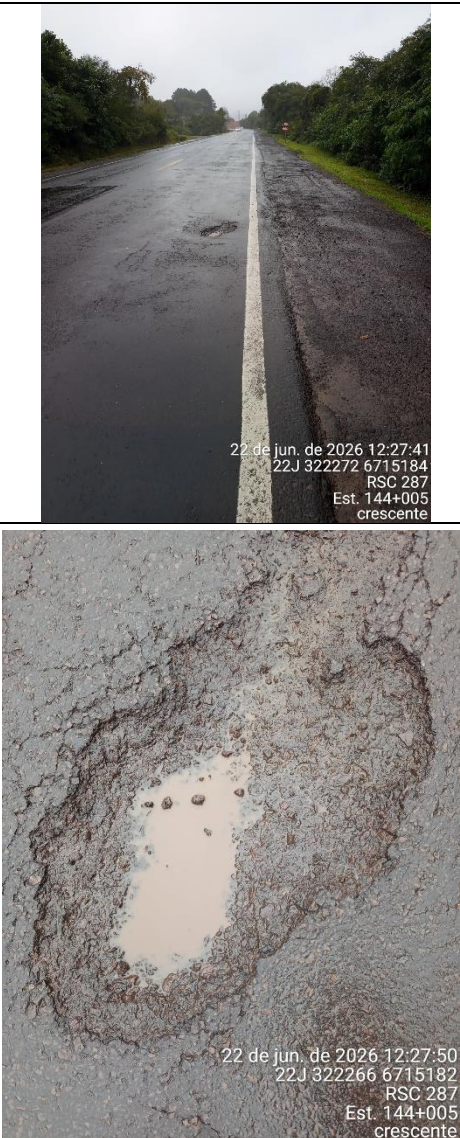
| 49. | | <p>22 de jun. de 2026 12:27:41<br/>22J 322272 6715184<br/>RSC 287<br/>Est. 144+005<br/>crescente</p> <p>22 de jun. de 2026 12:27:50<br/>22J 322266 6715182<br/>RSC 287<br/>Est. 144+005<br/>crescente</p> | Panela<br>Item 3.1.1 do PER | 144+005<br>(defeito em local já reparado) | Crescente | 24 horas |

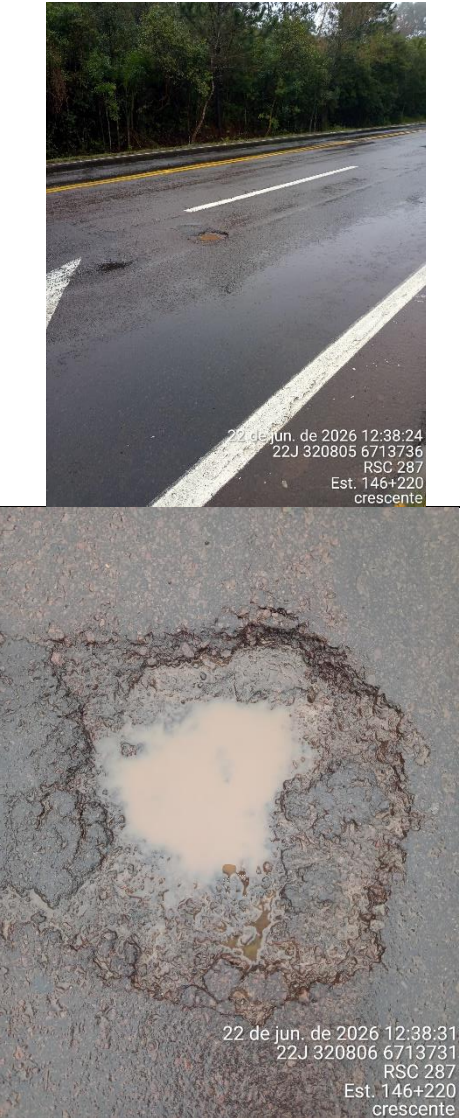
| 54. | | | <p> Painela<br/> Item 3.1.1 do PER </p> | <p> 146+220<br/> (defeito em local já<br/> reparado) </p> | <p>Crescente</p> | <p>24 horas</p> |

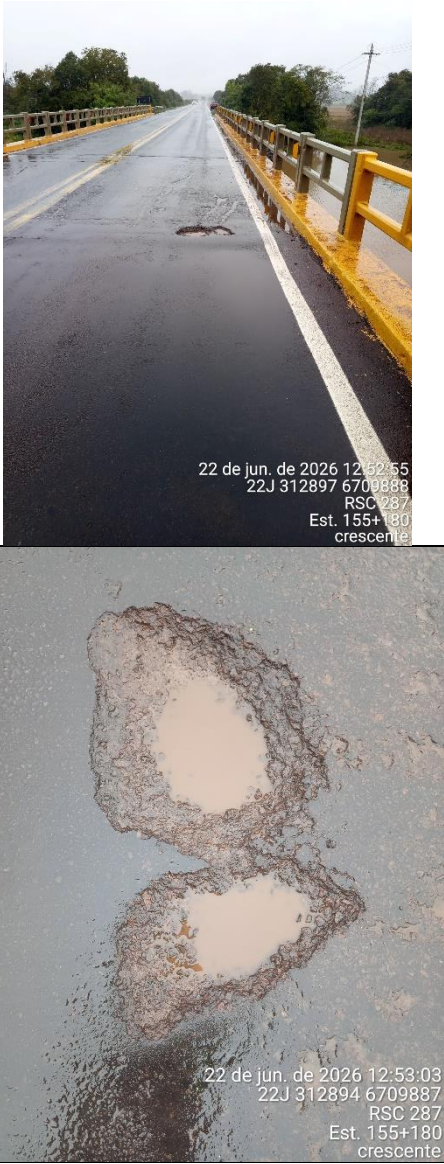
| 58. | | <p>22 de jun. de 2026 12:52:55<br/>22J 312897 6709888<br/>RSC 287<br/>Est. 155+180<br/>crescente</p> <p>22 de jun. de 2026 12:53:03<br/>22J 312894 6709887<br/>RSC 287<br/>Est. 155+180<br/>crescente</p> | Painéis<br>Item 3.1.1 do PER | 155+180<br>(defeito em local já reparado) | Crescente | 24 horas |

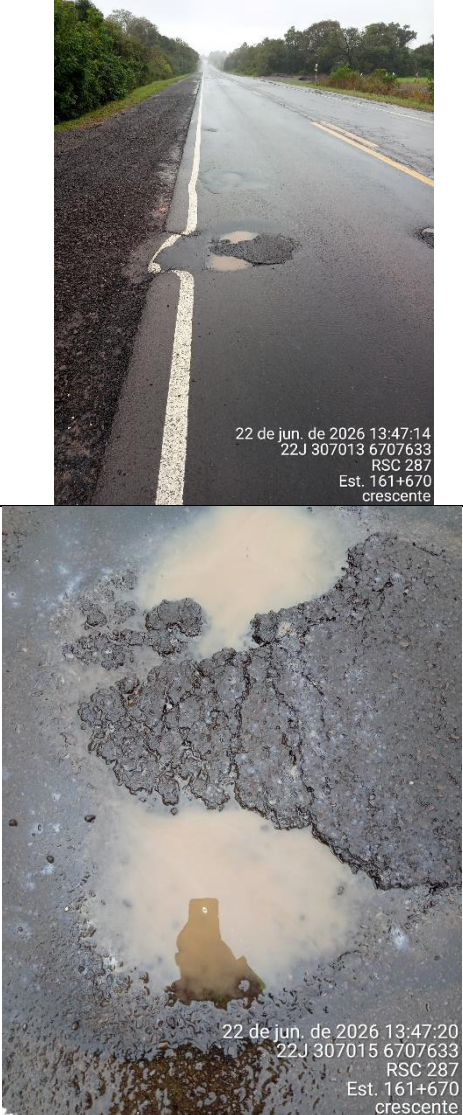
| 60. | | | <p>Panelas</p> <p>Item 3.1.1 do PER</p> | <p>161+675</p> <p>(defeito em local já reparado)</p> | Crescente | 24 horas |

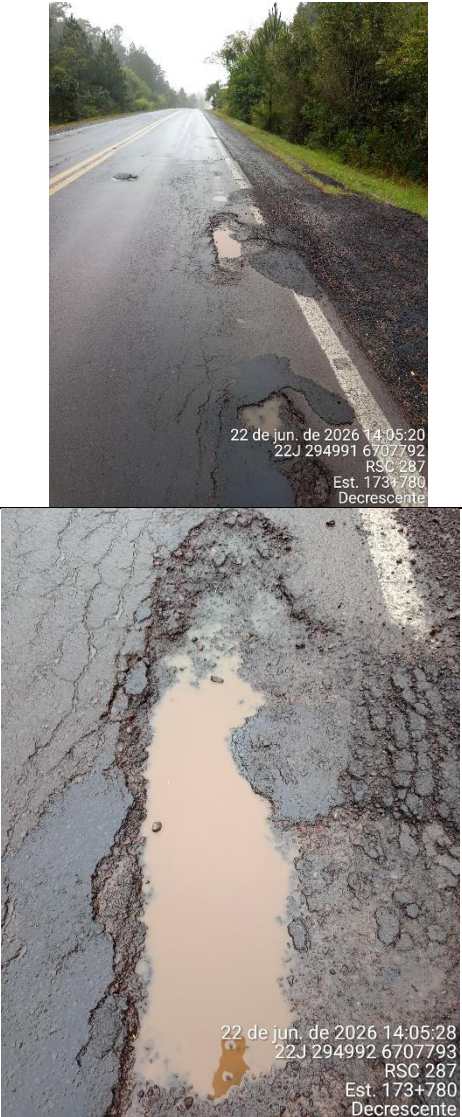
| 63. | | | Painéis<br>Item 3.1.1 do PER | 173+780<br>(defeito em local já reparado) | Decrescente | 24 horas |

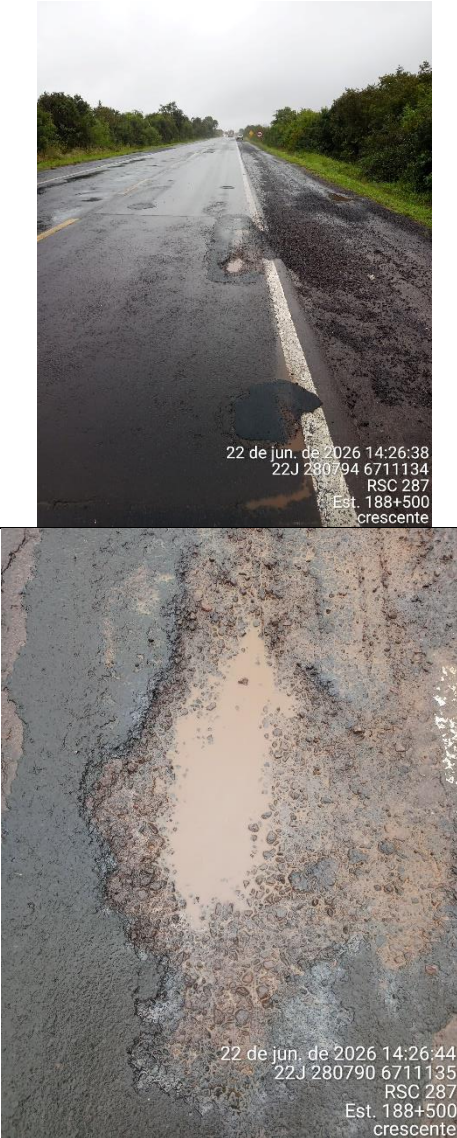
| 67. | | <p>22 de jun. de 2026 14:26:38<br/>22J 280794 6711134<br/>RSC 287<br/>Est. 188+500<br/>crescente</p> <p>22 de jun. de 2026 14:26:44<br/>22J 280790 6711135<br/>RSC 287<br/>Est. 188+500<br/>crescente</p> | <p>Panela</p> <p>Item 3.1.1 do PER</p> | <p>188+500</p> <p>(defeito em local já reparado)</p> | <p>Crescente</p> | <p>24 horas</p> |

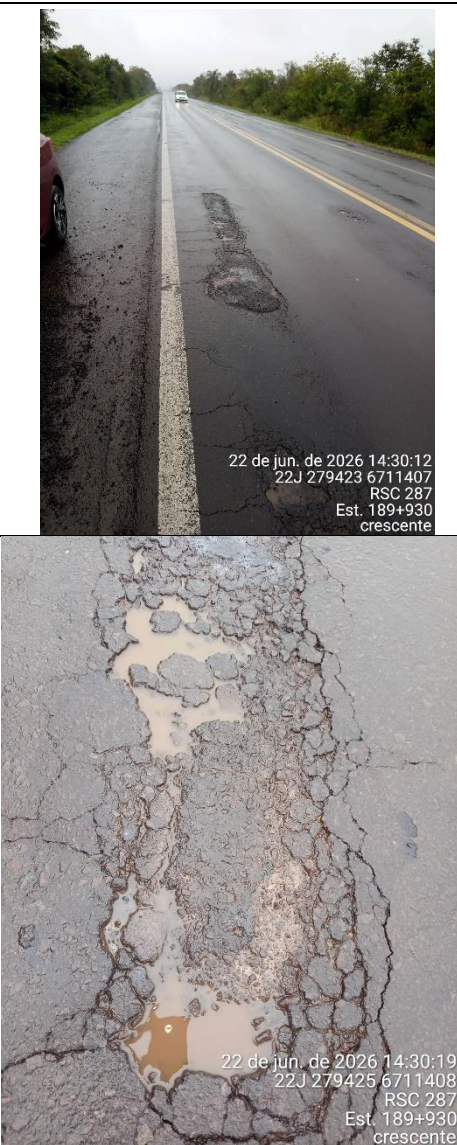
| 68. | | | <p>22 de jun. de 2026 14:30:12<br/>22J 279423 6711407<br/>RSC 287<br/>Est. 189+930<br/>crescente</p> <p>22 de jun. de 2026 14:30:19<br/>22J 279425 6711408<br/>RSC 287<br/>Est. 189+930<br/>crescente</p> <p>Panela<br/>Item 3.1.1 do PER</p> | <p>189+930<br/>(defeito em local já<br/>reparado)</p> | Crescente | 24 horas |

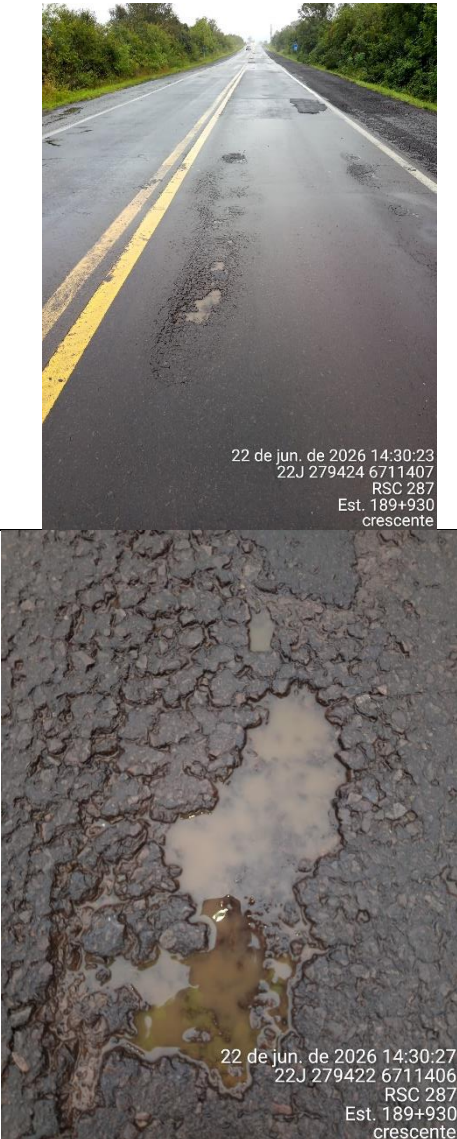
| 69. | | <p>22 de jun. de 2026 14:30:23<br/>22J 279424 6711407<br/>RSC 287<br/>Est. 189+930<br/>crescente</p> <p>22 de jun. de 2026 14:30:27<br/>22J 279422 6711406<br/>RSC 287<br/>Est. 189+930<br/>crescente</p> | <p>Panela</p> <p>Item 3.1.1 do PER</p> | <p>189+940</p> <p>(defeito em local já reparado)</p> | <p>Crescente</p> | <p>24 horas</p> |
