## RELATÓRIO DE VISTORIA

**Identificação:** DFCR-RSM-RV-067-2026;

**Objeto do Contrato:** concessão da infraestrutura de transporte do trecho da RSC-287, trecho Tabai – Santa Maria (km 28,03 ao km 232,54);

**Concessionária:** Rota de Santa Maria (RSM);

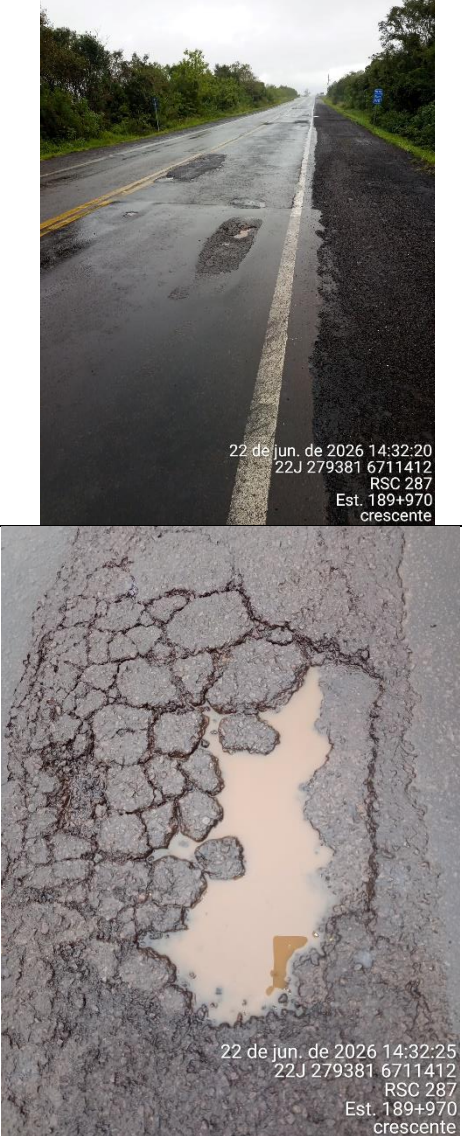
| 72. | | | <p>22 de jun. de 2026 14:32:20<br/>22J 279381 6711412<br/>RSC 287<br/>Est. 189+970<br/>crescente</p> <p>22 de jun. de 2026 14:32:25<br/>22J 279381 6711412<br/>RSC 287<br/>Est. 189+970<br/>crescente</p> <p>Panela<br/>Item 3.1.1 do PER</p> | <p>189+970<br/>(defeito em local já reparado)</p> | Crescente | 24 horas |

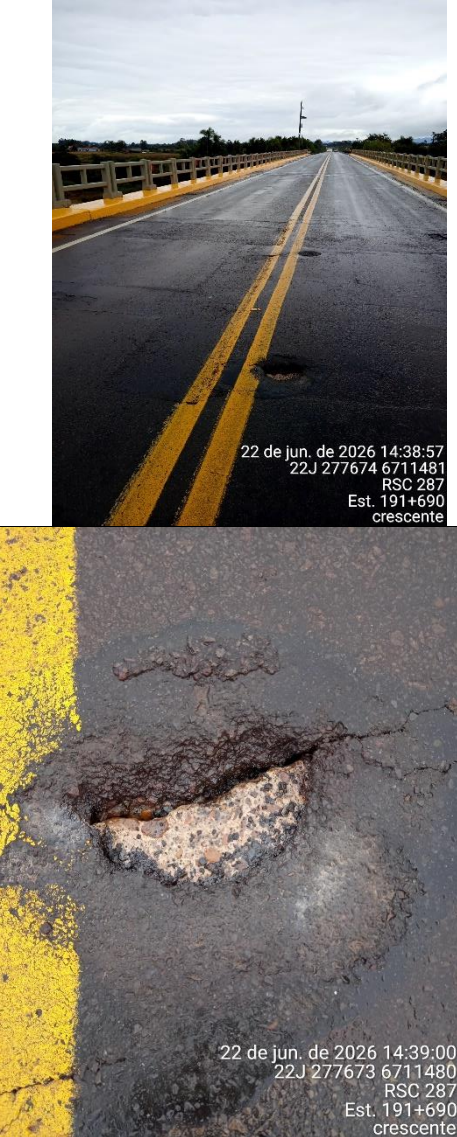
| 75. | | | <p>Panelas</p> <p>Item 3.1.1 do PER</p> | <p>191+695</p> <p>(defeito em local já reparado)</p> | Crescente | 24 horas |

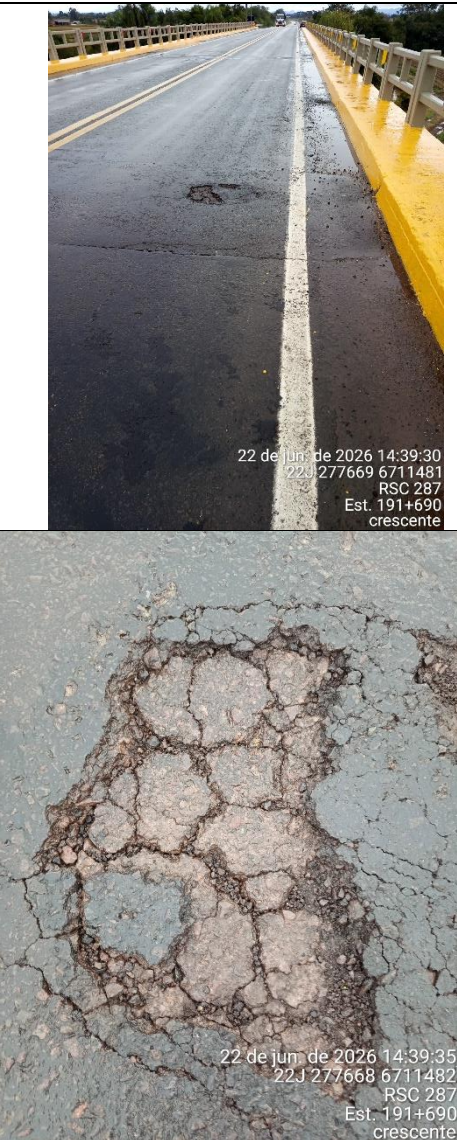
| 76. | | | <p>Panelas</p> <p>Item 3.1.1 do PER</p> | <p>191+700</p> <p>(defeito em local já reparado)</p> | Crescente | 24 horas |

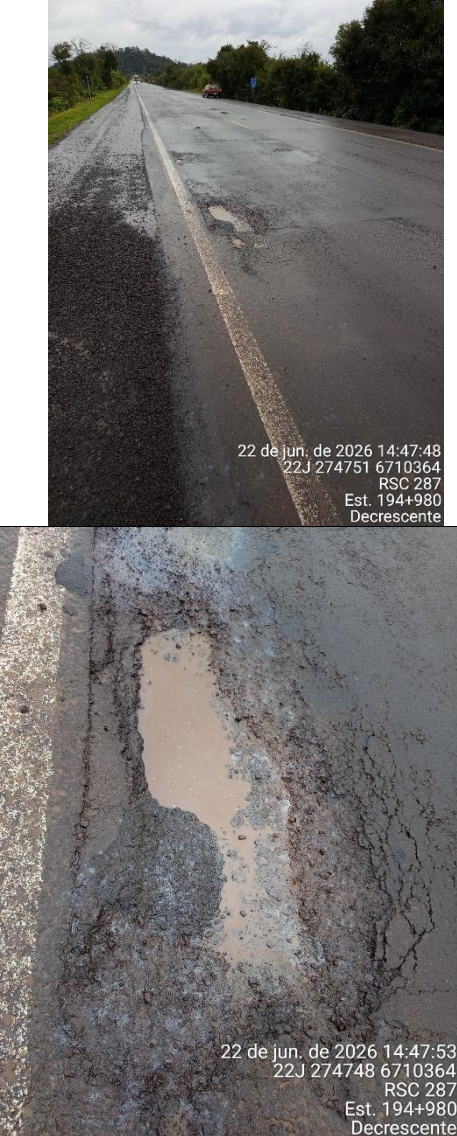
| 78. | | | <p>Panelas</p> <p>Item 3.1.1 do PER</p> | <p>194+980</p> <p>(defeito em local já reparado)</p> | <p>Decrescente</p> | <p>24 horas</p> |

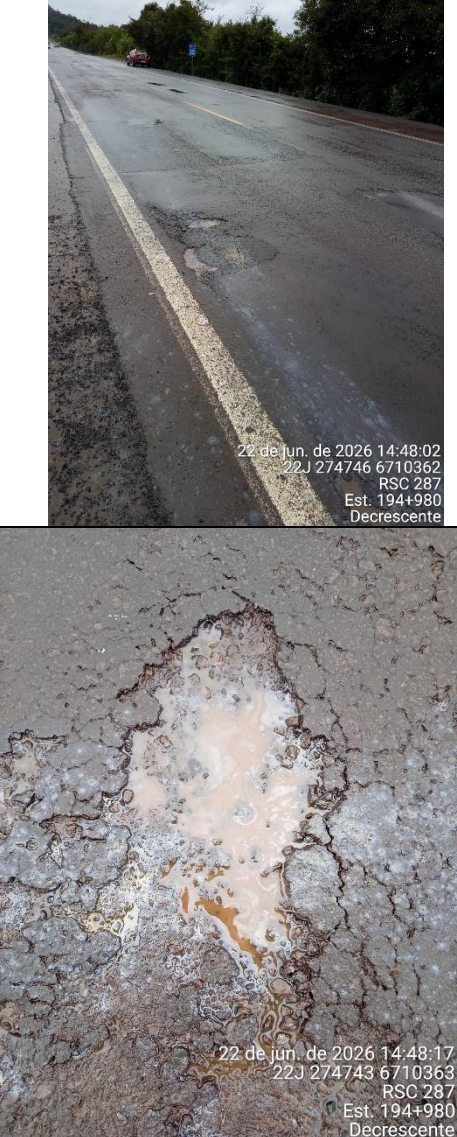
| 79. | | | <p>Panelas</p> <p>Item 3.1.1 do PER</p> | <p>194+990</p> <p>(defeito em local já reparado)</p> | Decrescente | 24 horas |

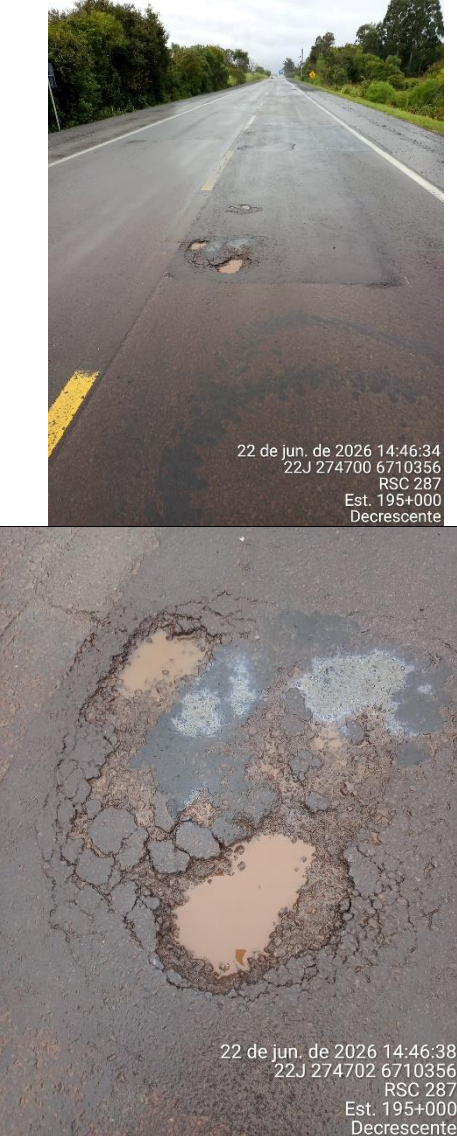
| 80. | | <p>22 de jun. de 2026 14:46:34<br/>22J 274700 6710356<br/>RSC 287<br/>Est. 195+000<br/>Decrescente</p> <p>22 de jun. de 2026 14:46:38<br/>22J 274702 6710356<br/>RSC 287<br/>Est. 195+000<br/>Decrescente</p> | Painéis<br>Item 3.1.1 do PER | 195+000<br>(defeito em local já reparado) | Decrescente | 24 horas |

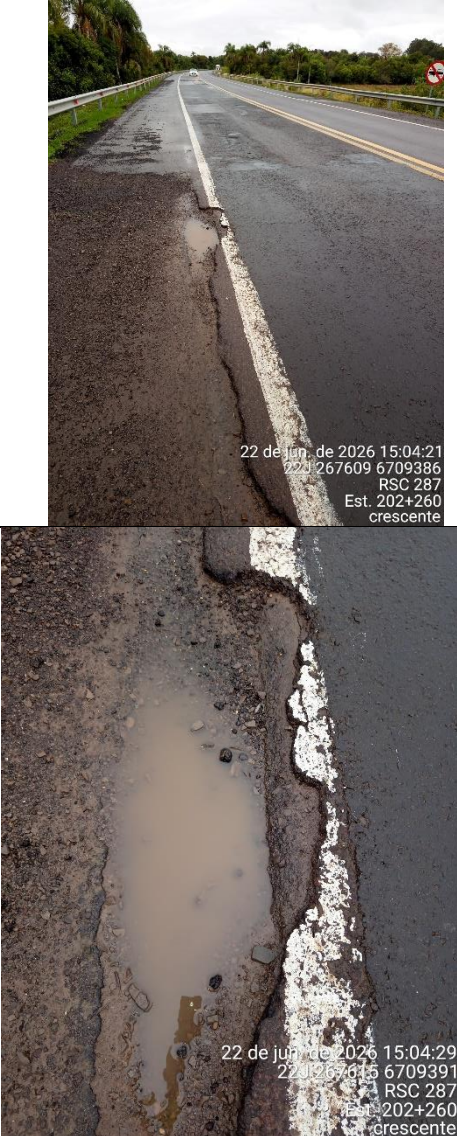
| 83. | | | <p> Painela<br/> Item 3.1.1 do PER </p> | <p> 202+260<br/> (Acostamento) </p> | <p>Crescente</p> | <p>24 horas</p> |

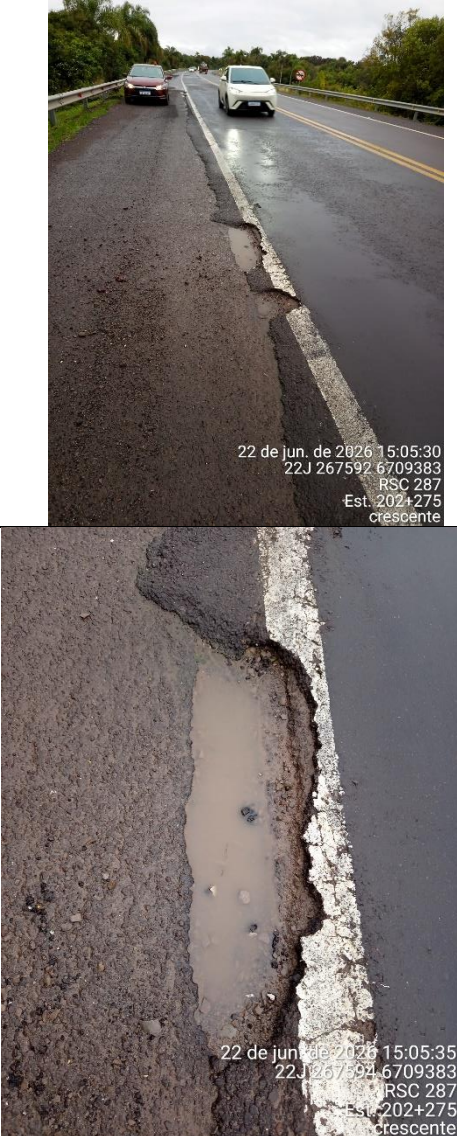
| <p>84.</p> | | | <p>Panela<br/>Item 3.1.1 do PER</p> | <p>202+275<br/>(Acostamento)</p> | <p>Crescente</p> | <p>24 horas</p> |

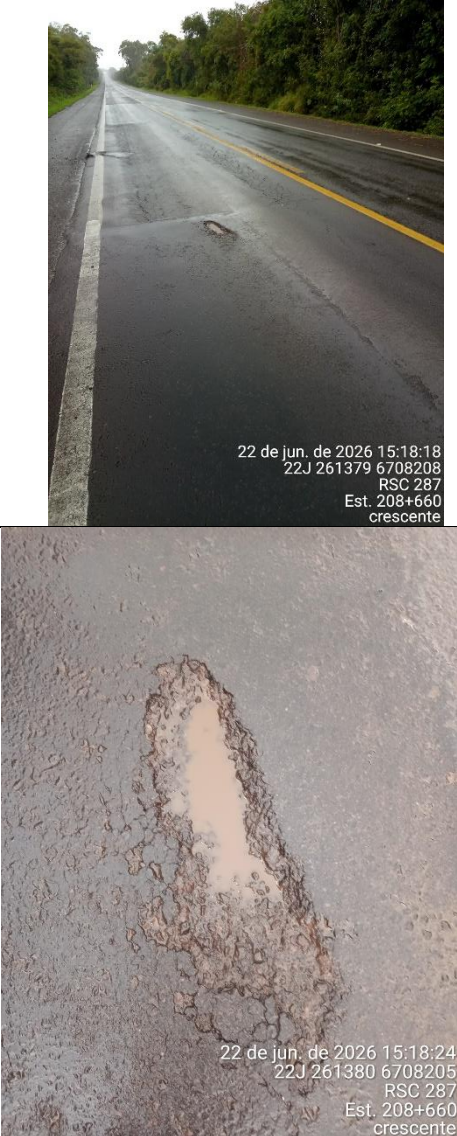
| 87. | | <p>22 de jun. de 2026 15:18:18<br/>22J 261379 6708208<br/>RSC 287<br/>Est. 208+660<br/>crescente</p> <p>22 de jun. de 2026 15:18:24<br/>22J 261380 6708205<br/>RSC 287<br/>Est. 208+660<br/>crescente</p> | <p>Panela</p> <p>Item 3.1.1 do PER</p> | <p>208+660</p> <p>(defeito em local já reparado)</p> | <p>Crescente</p> | <p>24 horas</p> |

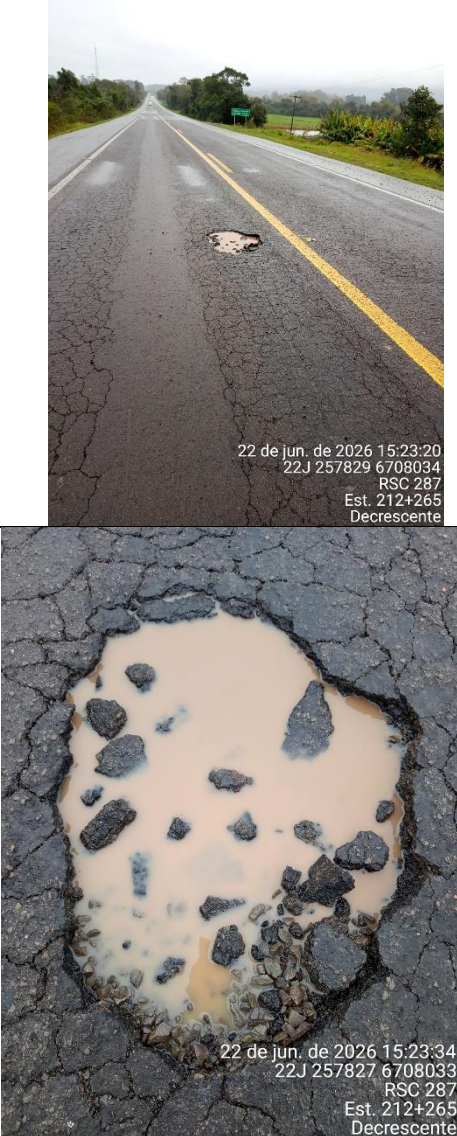
| 88. | | | <p>Panela</p> <p>Item 3.1.1 do PER</p> | 212+265 | Decrescente | 24 horas |

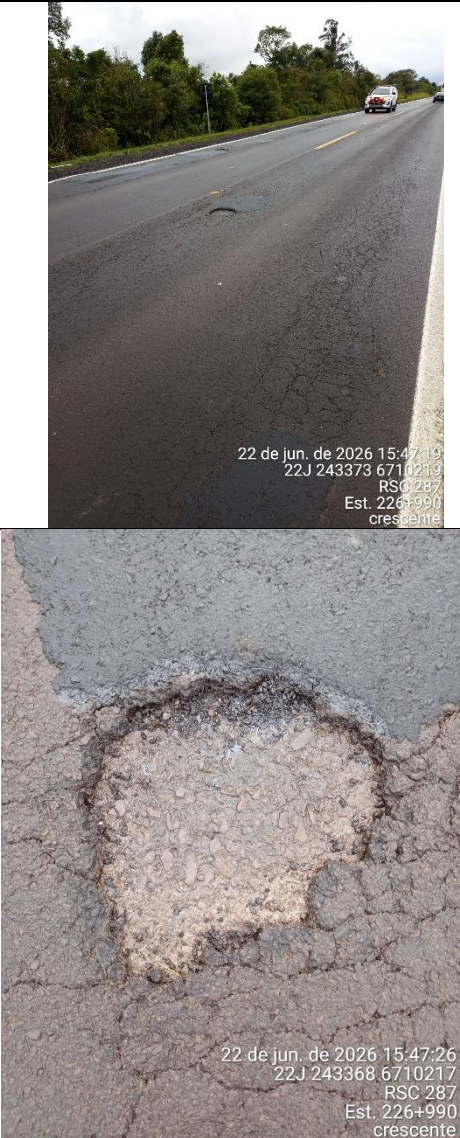
| <p>89.</p> | | | <p>Panela</p> <p>Item 3.1.1 do PER</p> | <p>226+990</p> <p>(defeito em local já reparado)</p> | <p>Crescente</p> | <p>24 horas</p> |

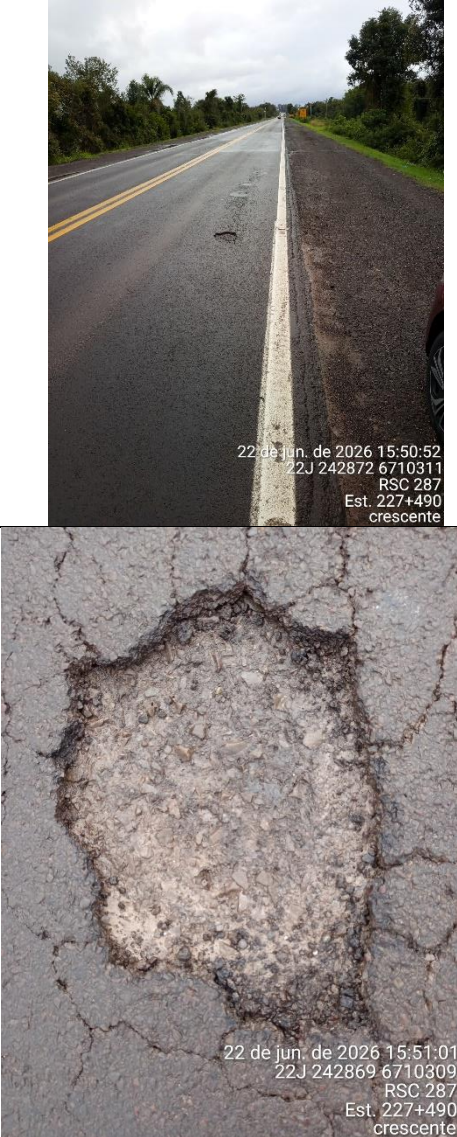
| 93. | | | <p>Panela</p> <p>Item 3.1.1 do PER</p> | 227+490 | Crescente | 24 horas |

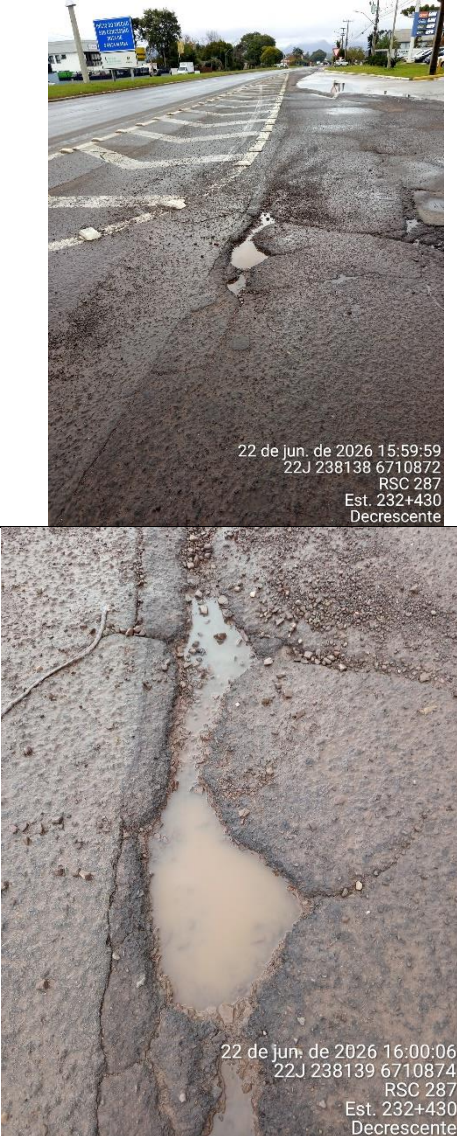
| <p>94.</p> | | | <p>Panela<br/>Item 3.1.1 do PER</p> | <p>232+430<br/>(Interseção)<br/>(Acostamento)</p> | <p>Decrescente</p> | <p>24 horas</p> |
