## RELATÓRIO DE VISTORIA

**Identificação:** DFCR-RSM-RV-069-2026;

**Objeto do Contrato:** concessão da infraestrutura de transporte do trecho da RSC-287, trecho Tabai – Santa Maria (km 28,03 ao km 232,54);

**Assunto:** vistoria técnica em campo;

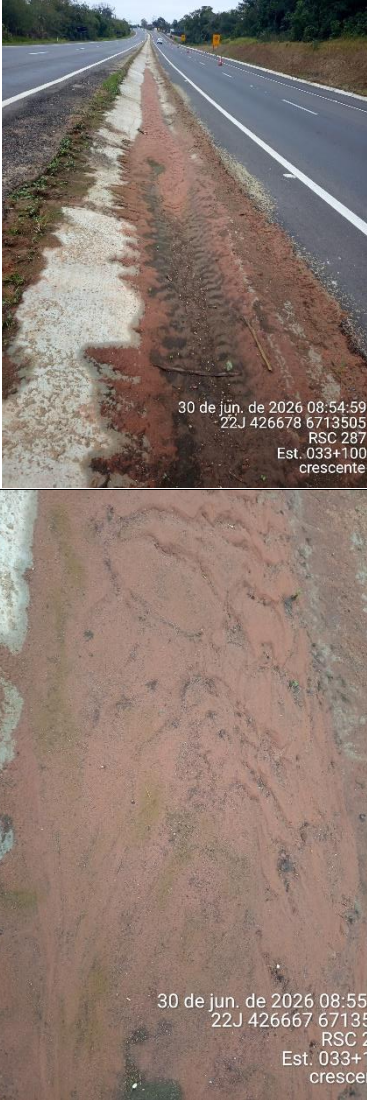
| 2. | | | Dispositivo de Drenagem Obstruído<br>Item 3.1.4 do PER | 033+100<br>(trecho de obra em fase de recebimento provisório)<br>(Canteiro Central) | Crescente | 72 horas |

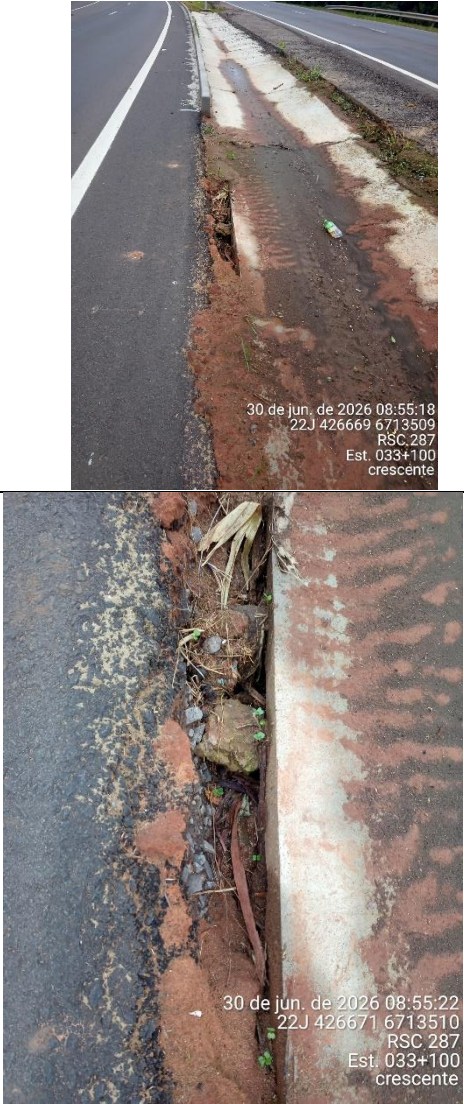
| 3. | | | Dispositivo de<br>Drenagem Obstruído<br><br>Item 3.1.4 do PER | 033+110<br><br>(trecho de obra em fase de<br>recebimento provisório)<br><br>(Canteiro Central) | Crescente | 72 horas |

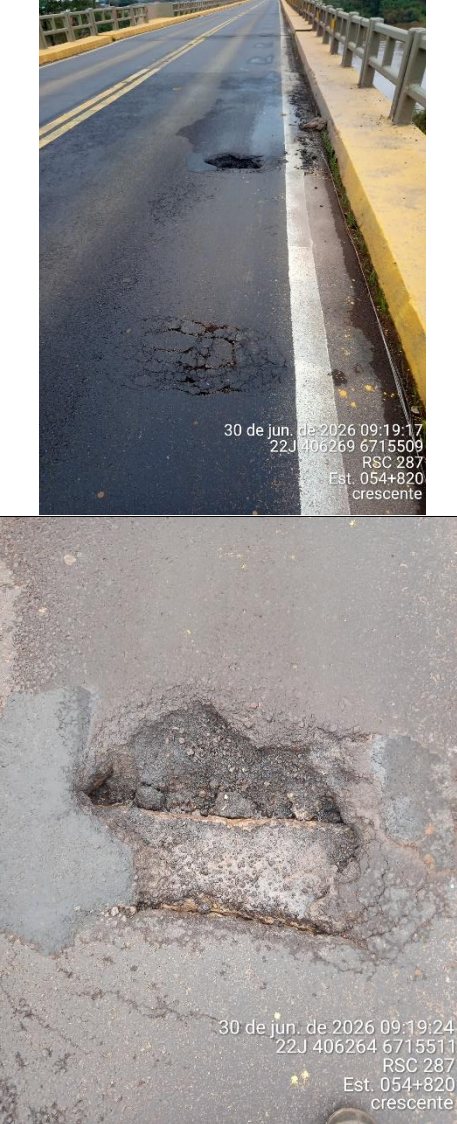
| 5. | | | <p>Panela</p> <p>Item 3.1.1 do PER</p> | <p>054+820</p> <p>(defeito em local já reparado)</p> | <p>Crescente</p> | <p>24 horas</p> |

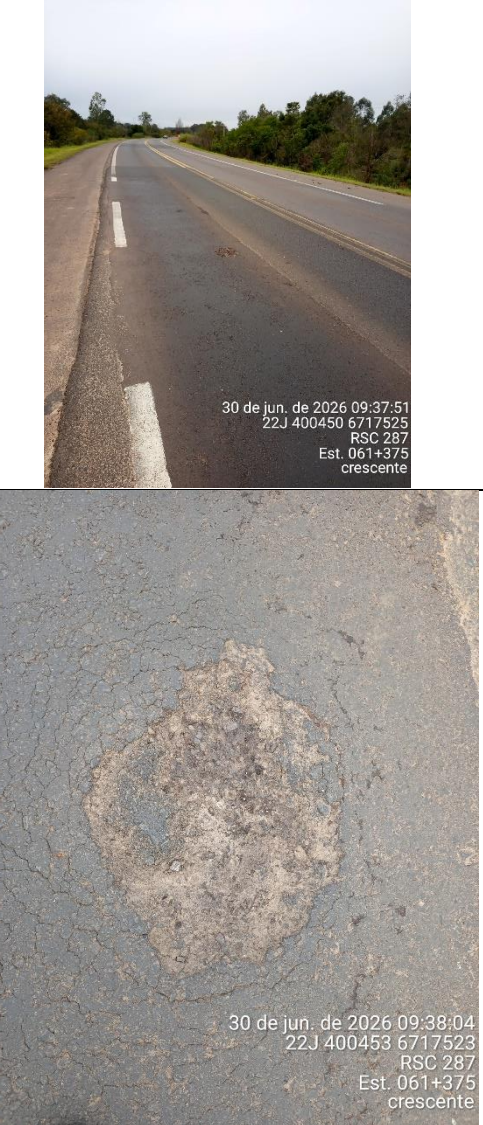
| 10. | | | <p>30 de jun. de 2026 09:37:51<br/>22J 400450 6717525<br/>RSC 287<br/>Est. 061+375<br/>crescente</p> <p>30 de jun. de 2026 09:38:04<br/>22J 400453 6717523<br/>RSC 287<br/>Est. 061+375<br/>crescente</p> <p>Panela<br/>Item 3.1.1 do PER</p> | <p>061+375<br/>(defeito em local já reparado)</p> | <p>Crescente</p> | <p>24 horas</p> |

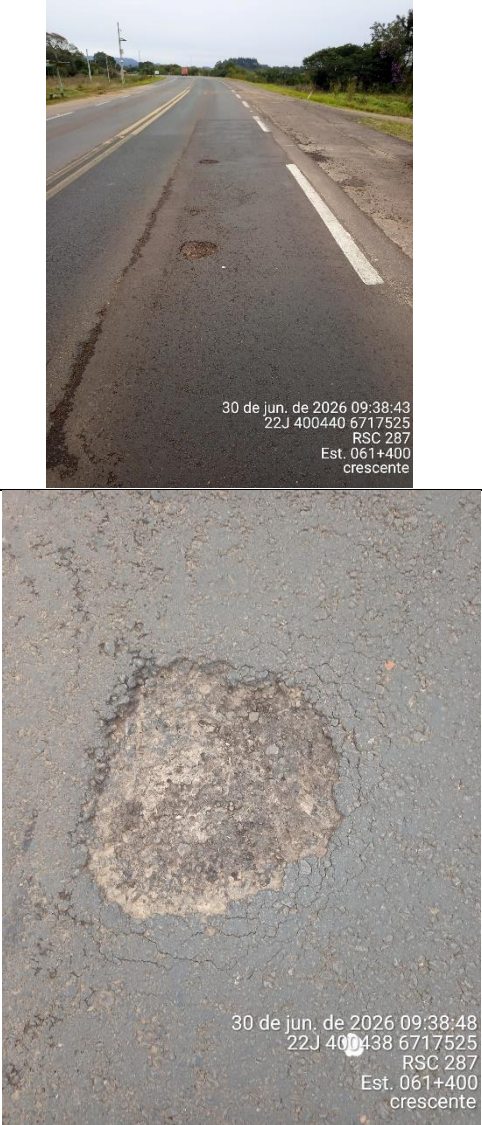
| 11. | | <p>30 de jun. de 2026 09:38:43<br/>22J 400440 6717525<br/>RSC 287<br/>Est. 061+400<br/>crescente</p> <p>30 de jun. de 2026 09:38:48<br/>22J 400438 6717525<br/>RSC 287<br/>Est. 061+400<br/>crescente</p> | <p>Panela</p> <p>Item 3.1.1 do PER</p> | <p>061+400</p> <p>(defeito em local já reparado)</p> | <p>Crescente</p> | <p>24 horas</p> |

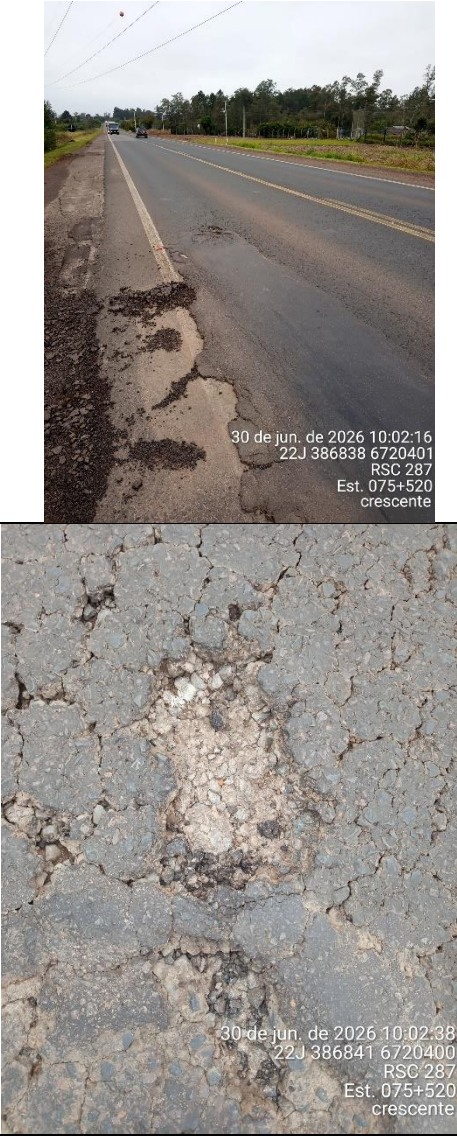
| 14. | | | <p>Panela</p> <p>Item 3.1.1 do PER</p> | <p>075+520</p> <p>(defeito em local já reparado)</p> | Crescente | 24 horas |

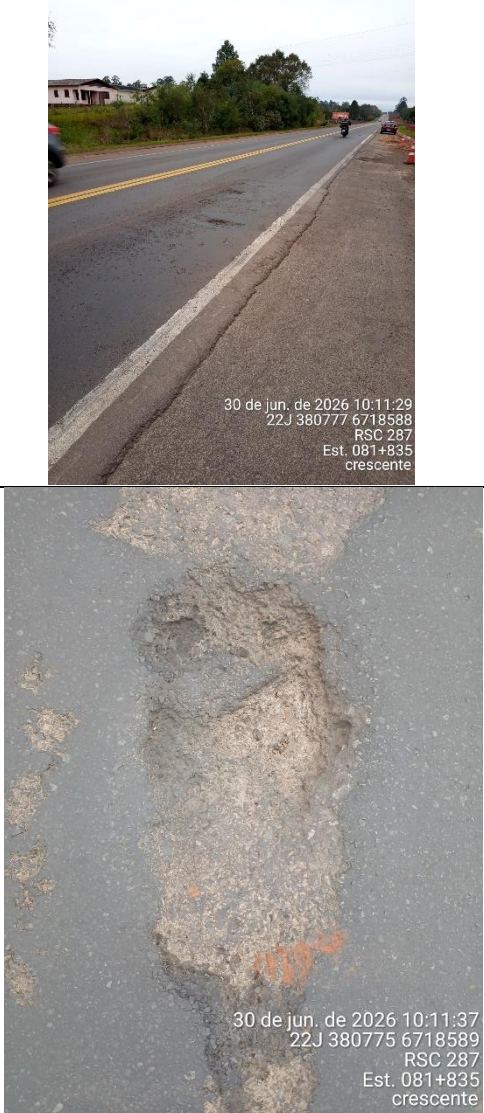
| 15. | | | <p>Panela</p> <p>Item 3.1.1 do PER</p> | <p>081+835</p> <p>(defeito em local já reparado)</p> | <p>Crescente</p> | <p>24 horas</p> |

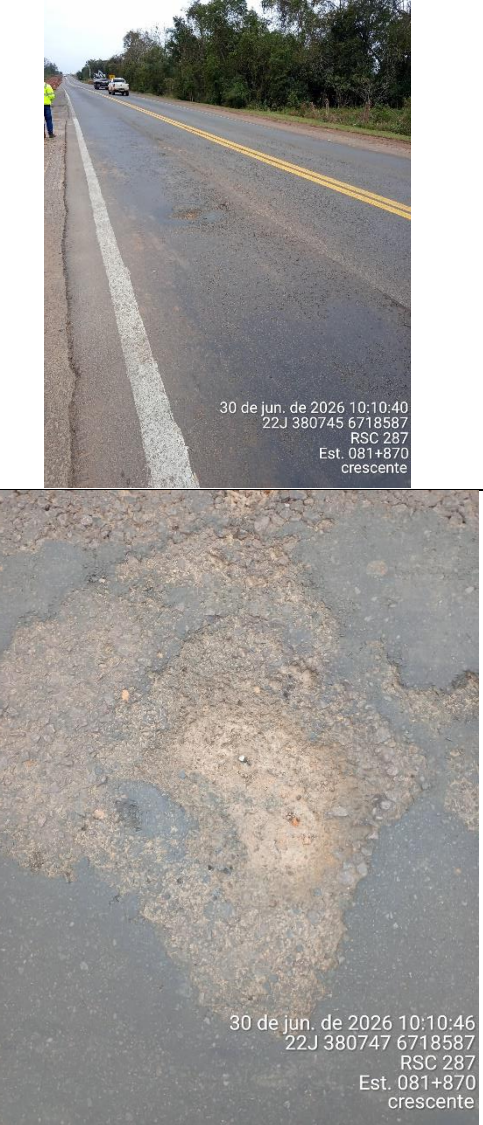
| 16. | | | <p>Panela</p> <p>Item 3.1.1 do PER</p> | <p>081+870</p> <p>(defeito em local já reparado)</p> | <p>Crescente</p> | <p>24 horas</p> |

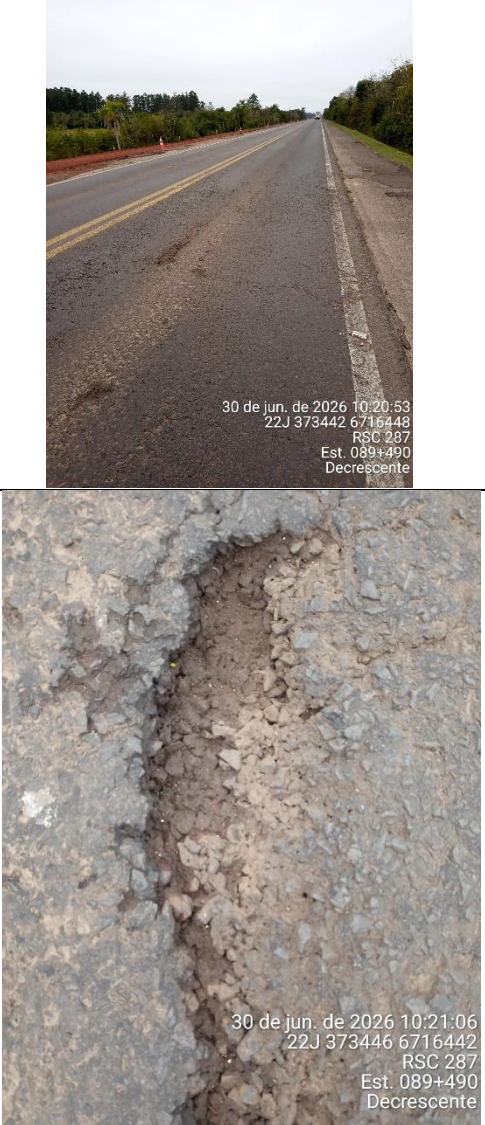
| 17. | | | <p>30 de jun. de 2026 10:20:53<br/>22J 373442 6716448<br/>RSC 287<br/>Est. 089+490<br/>Decrescente</p> <p>30 de jun. de 2026 10:21:06<br/>22J 373446 6716442<br/>RSC 287<br/>Est. 089+490<br/>Decrescente</p> <p>Panela<br/>Item 3.1.1 do PER</p> | 089+490 | Decrescente | 24 horas |

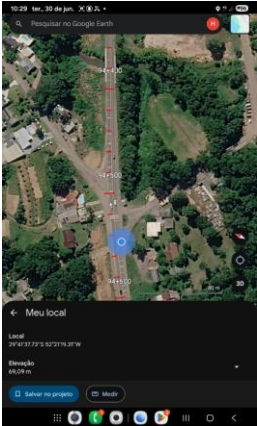
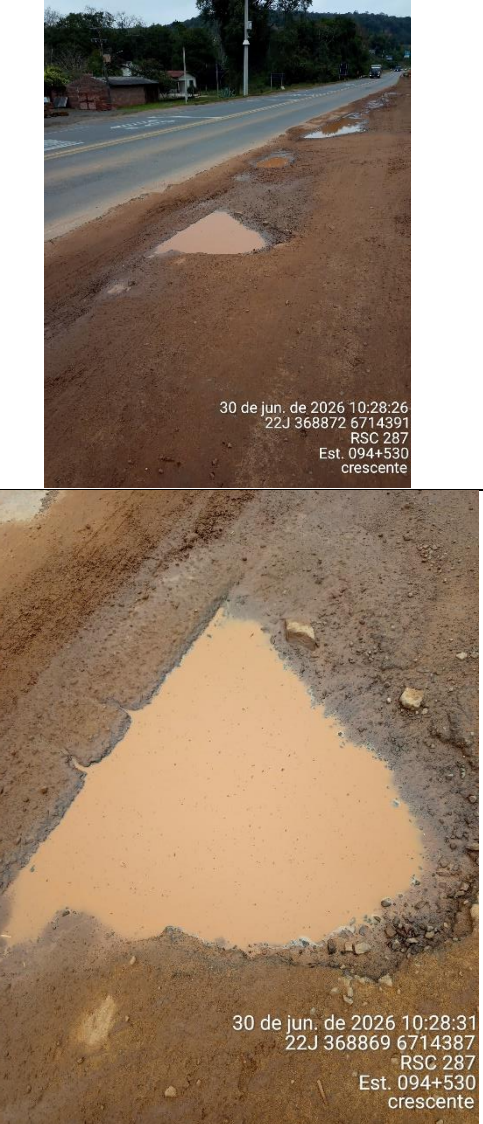
| 19. | | | <p>30 de jun. de 2026 10:28:26<br/>22J 368872 6714391<br/>RSC 287<br/>Est. 094+530<br/>crescente</p> <p>30 de jun. de 2026 10:28:31<br/>22J 368869 6714387<br/>RSC 287<br/>Est. 094+530<br/>crescente</p> <p>Panela<br/>Item 3.1.1 do PER</p> | <p>094+540<br/>(Acostamento)</p> | <p>Crescente</p> | <p>24 horas</p> |

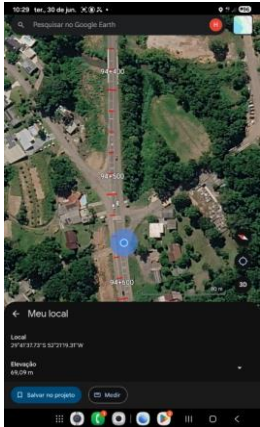
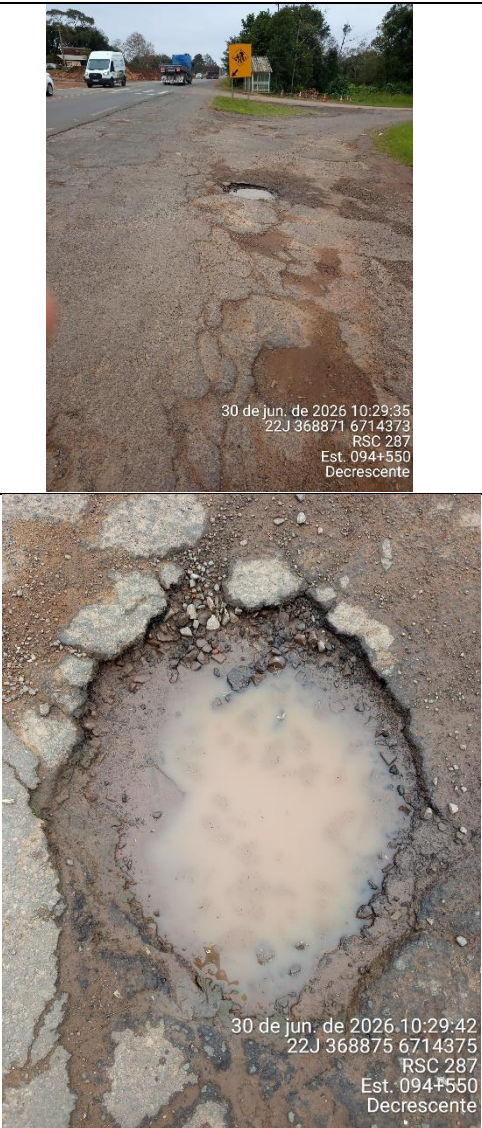
| 20. | | | <p>Panela</p> <p>Item 3.1.1 do PER</p> | <p>094+550</p> <p>(Acostamento)</p> | Decrescente | 24 horas |

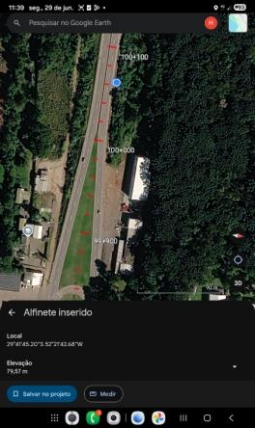
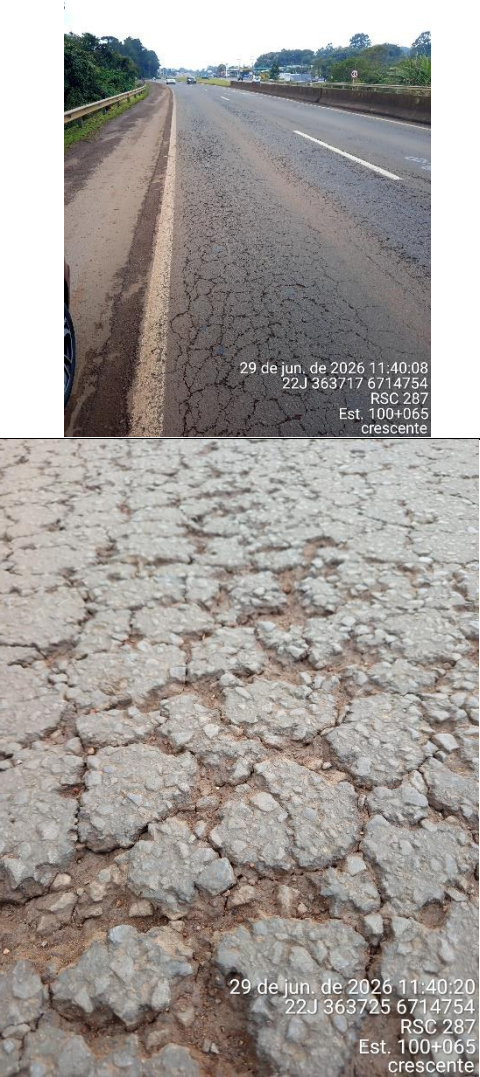
| 21. | | | Trincas Interligadas<br>de Classe 3<br><br>Item 3.1.1 do PER | 100+065 | Crescente | 72 horas |

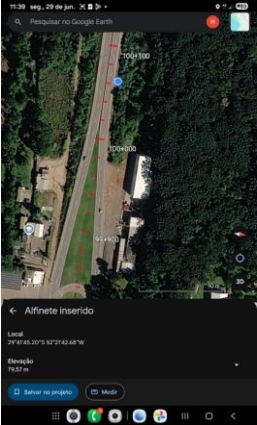
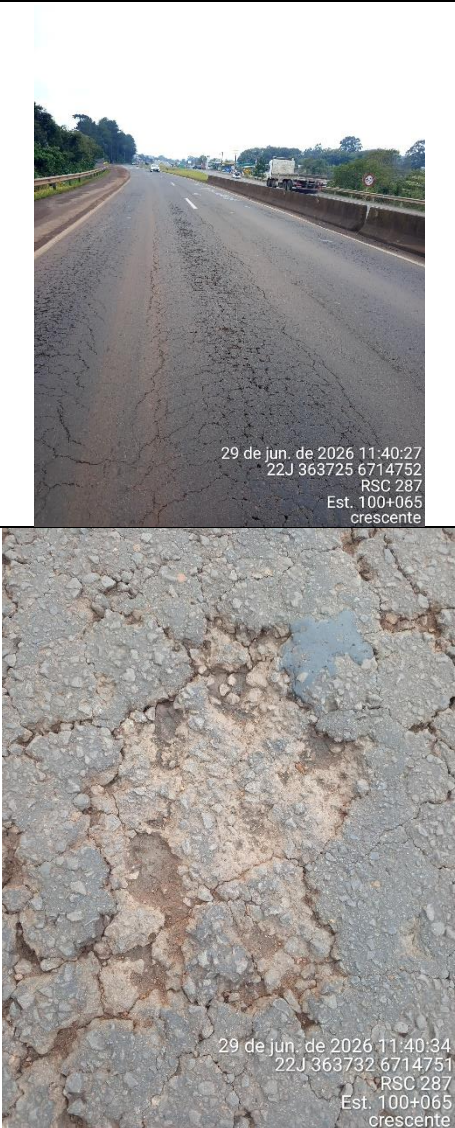
| 22. | | | <p>Panela</p> <p>Item 3.1.1 do PER</p> | <p>100+075</p> <p>(defeito em local já reparado)</p> | <p>Crescente</p> | <p>24 horas</p> |

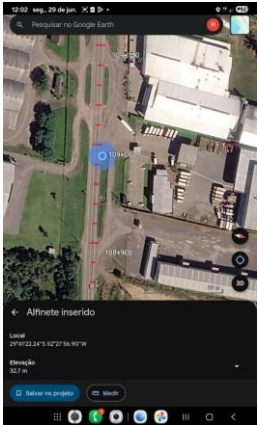
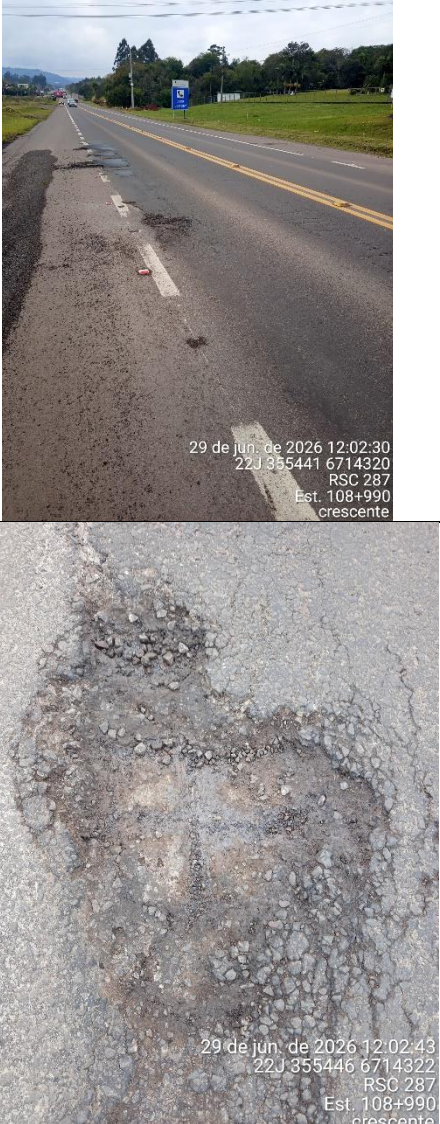
| 23. | | | <p>Panela</p> <p>Item 3.1.1 do PER</p> | <p>108+990</p> <p>(defeito em local já reparado)</p> | Crescente | 24 horas |

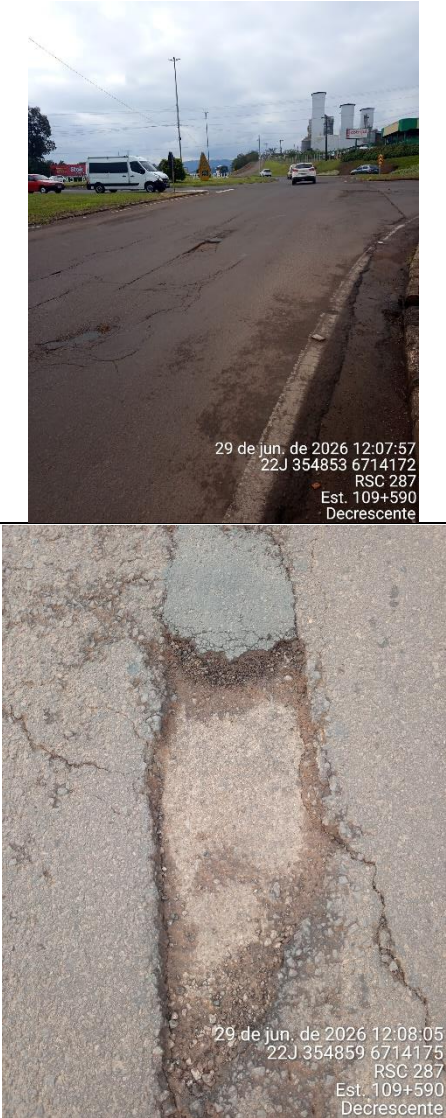
| 24. | | <p>29 de jun. de 2026 12:07:57<br/>22J 354853 6714172<br/>RSC 287<br/>Est. 109+590<br/>Decrescente</p> <p>29 de jun. de 2026 12:08:05<br/>22J 354859 6714175<br/>RSC 287<br/>Est. 109+590<br/>Decrescente</p> | <p>Panela</p> <p>Item 3.1.1 do PER</p> | <p>109+590</p> <p>(defeito em local já reparado)</p> <p>(Interseção)</p> | Decrescente | 24 horas |

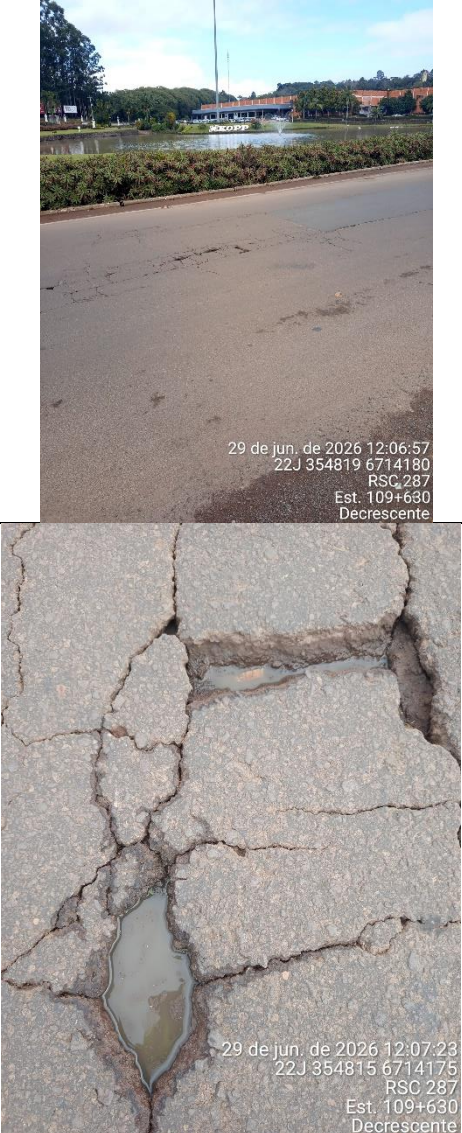
| 25. | | | <p>29 de jun. de 2026 12:06:57<br/>22J 354819 6714180<br/>RSC 287<br/>Est. 109+630<br/>Decrescente</p> <p>29 de jun. de 2026 12:07:23<br/>22J 354815 6714175<br/>RSC 287<br/>Est. 109+630<br/>Decrescente</p> <p>Panela<br/>Item 3.1.1 do PER</p> | <p>109+630<br/>(defeito em local já reparado)</p> | Decrescente | 24 horas |

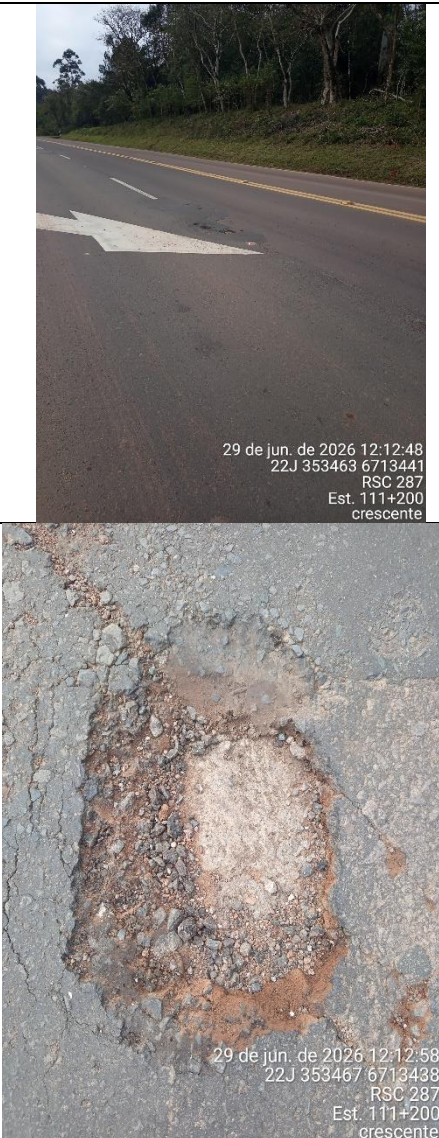
| 27. | | | <p>Panela</p> <p>Item 3.1.1 do PER</p> | <p>111+200</p> <p>(defeito em local já reparado)</p> | <p>Crescente</p> | <p>24 horas</p> |

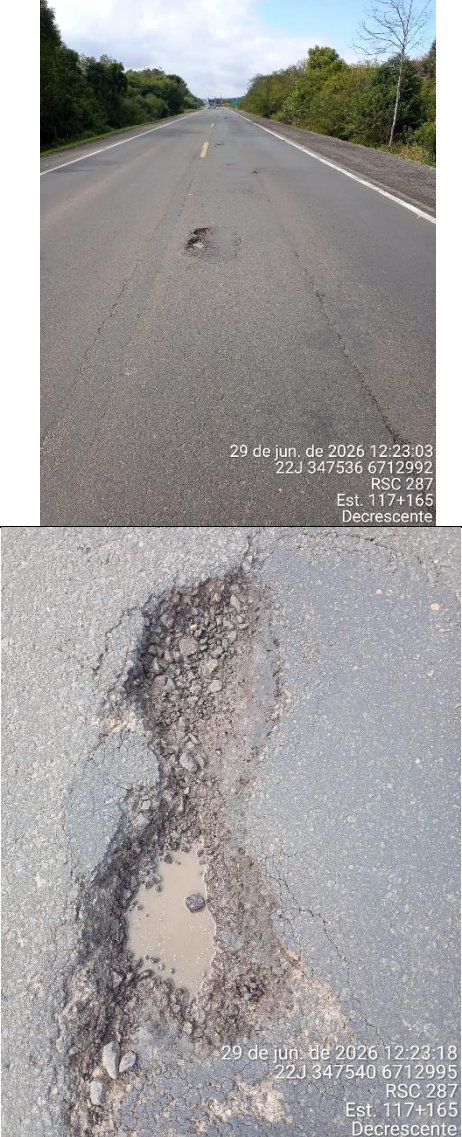
| 28. | | | <p>Panela</p> <p>Item 3.1.1 do PER</p> | <p>117+165</p> <p>(defeito em local já reparado)</p> | <p>Decrescente</p> | <p>24 horas</p> |

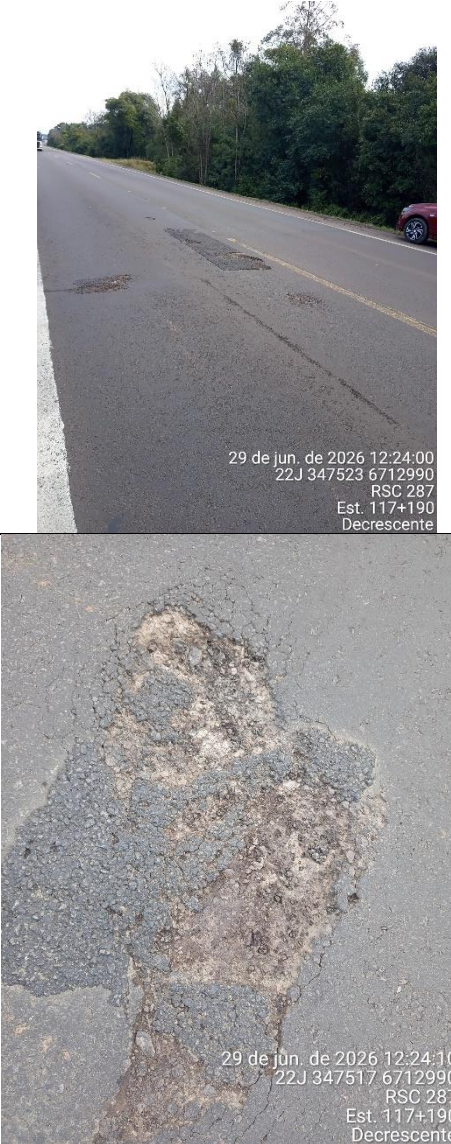
| 29. | | <p>29 de jun. de 2026 12:24:00<br/>22J 347523 6712990<br/>RSC 287<br/>Est. 117+190<br/>Decrescente</p> <p>29 de jun. de 2026 12:24:10<br/>22J 347517 6712990<br/>RSC 287<br/>Est. 117+190<br/>Decrescente</p> | <p>Panela</p> <p>Item 3.1.1 do PER</p> | <p>117+190</p> <p>(defeito em local já reparado)</p> | <p>Decrescente</p> | <p>24 horas</p> |

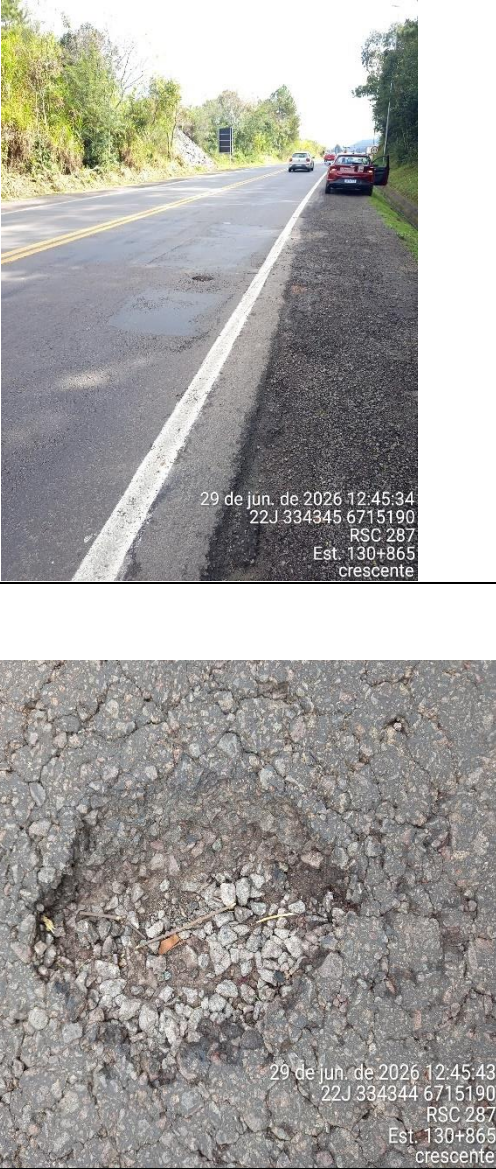
| 33. | | | <p>Panela</p> <p>Item 3.1.1 do PER</p> | <p>130+865</p> <p>(defeito em local já reparado)</p> | <p>Crescente</p> | <p>24 horas</p> |

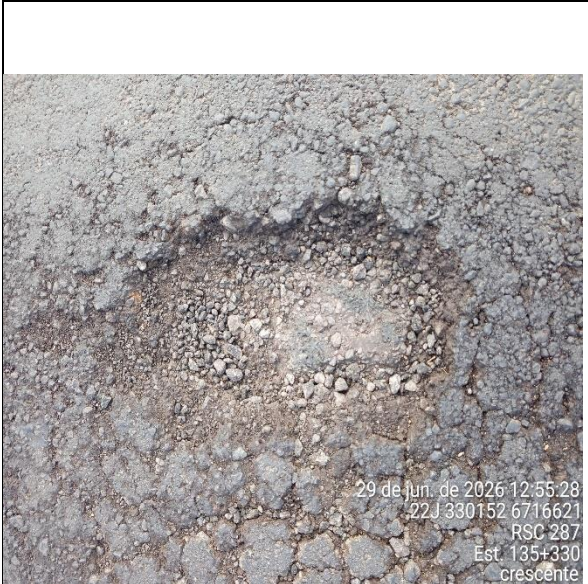
| 35. | | <div data-bbox="689 268 1104 837"> <p>29 de jun. de 2026 12:55:20<br/>22J 330157 6716623<br/>RSC 287<br/>Est. 135+330<br/>crescente</p> </div> <div data-bbox="591 837 1176 1423"> <p>29 de jun. de 2026 12:55:28<br/>22J 330152 6716621<br/>RSC 287<br/>Est. 135+330<br/>crescente</p> </div> | <p>Panela</p> <p>Item 3.1.1 do PER</p> | <p>135+330</p> <p>(defeito em local já reparado)</p> | <p>Crescente</p> | <p>24 horas</p> |

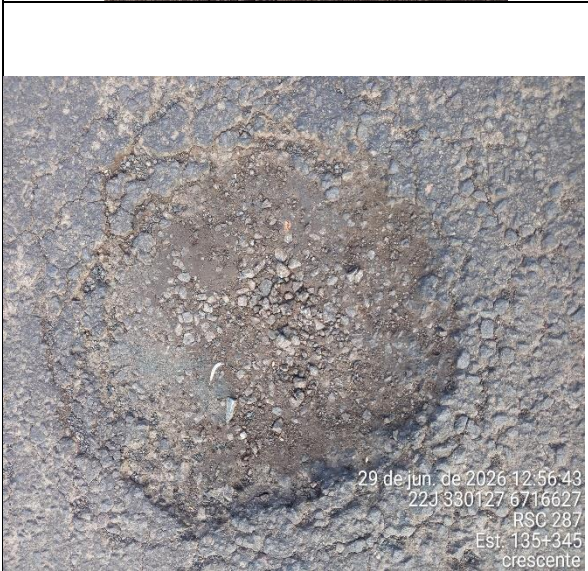
| 36. | | <div data-bbox="692 276 1097 849"> <p>29 de jun. de 2026 12:56:31<br/>22J 330126 6716628<br/>RSC 287<br/>Est. 135+345<br/>crescente</p> </div> <div data-bbox="591 849 1176 1422"> <p>29 de jun. de 2026 12:56:43<br/>22J 330127 6716627<br/>RSC 287<br/>Est. 135+345<br/>crescente</p> </div> | <p>Panela</p> <p>Item 3.1.1 do PER</p> | <p>135+345</p> <p>(defeito em local já reparado)</p> <p>(Interseção)</p> | <p>Crescente</p> | <p>24 horas</p> |

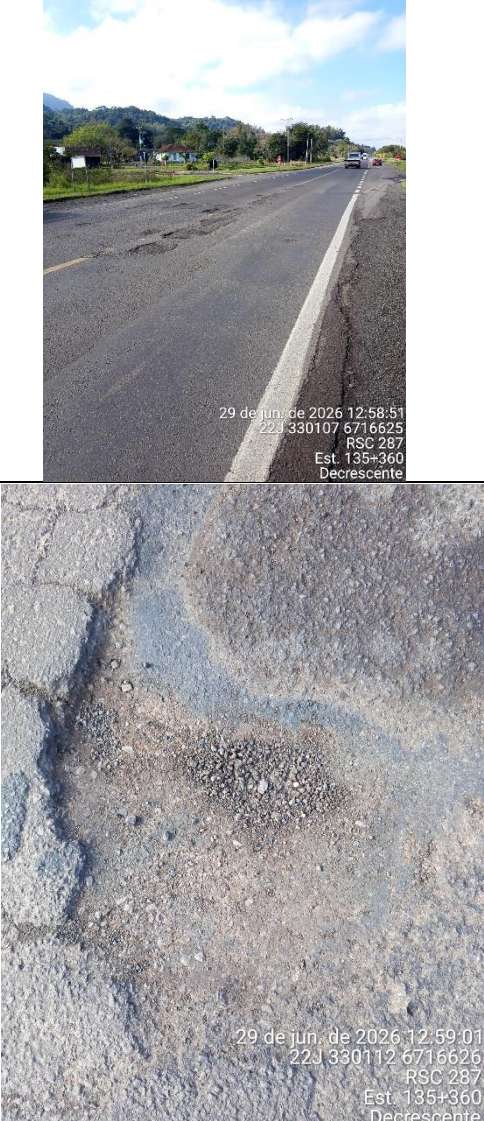
| 38. | | | Panela<br>Item 3.1.1 do PER | 135+360<br>(defeito em local já reparado) | Decrescente | 24 horas |

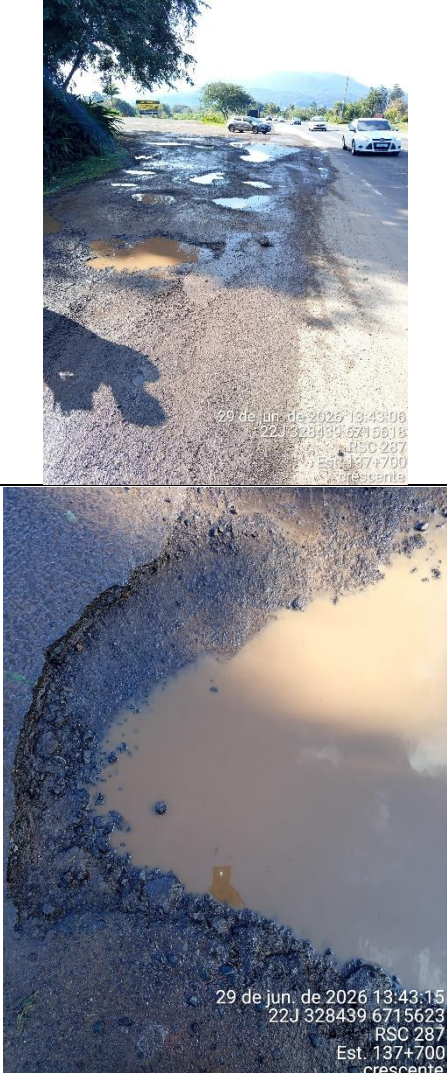
| 39. | | | <p>Panelas</p> <p>Item 3.1.1 do PER</p> | <p>137+700</p> <p>(Acostamento)</p> | <p>Crescente</p> | <p>24 horas</p> |

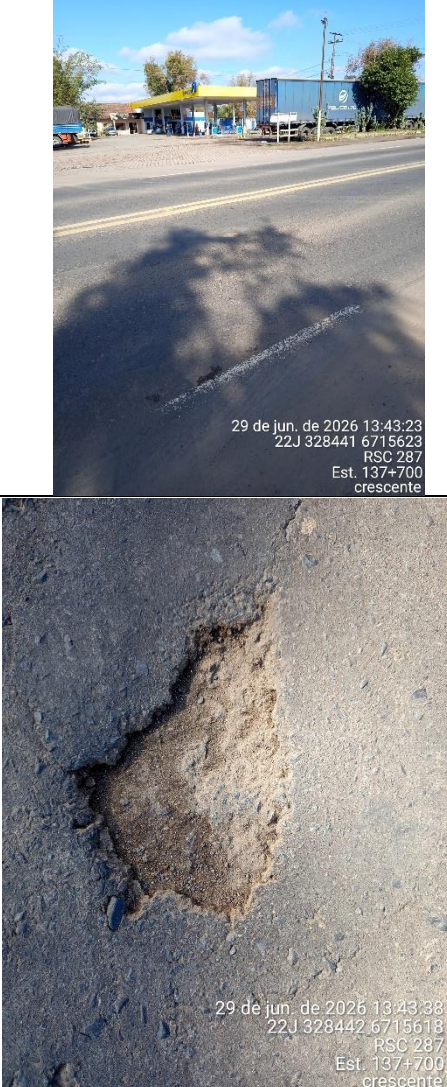
| 40. | | | <p>Panelas</p> <p>Item 3.1.1 do PER</p> | <p>137+700</p> <p>(defeito em local já reparado)</p> | Crescente | 24 horas |

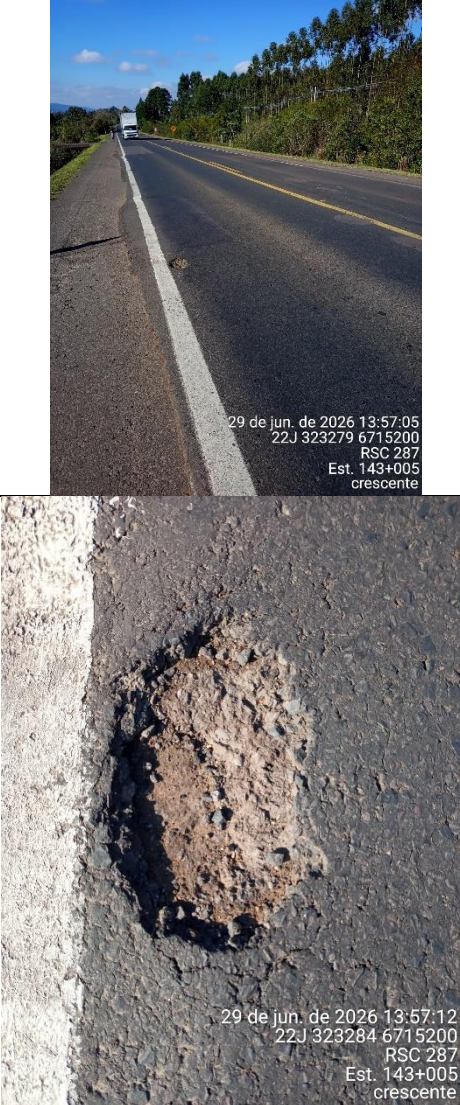
| 42. | | | <p> Panela<br/> Item 3.1.1 do PER </p> | 143+005 | Crescente | 24 horas |

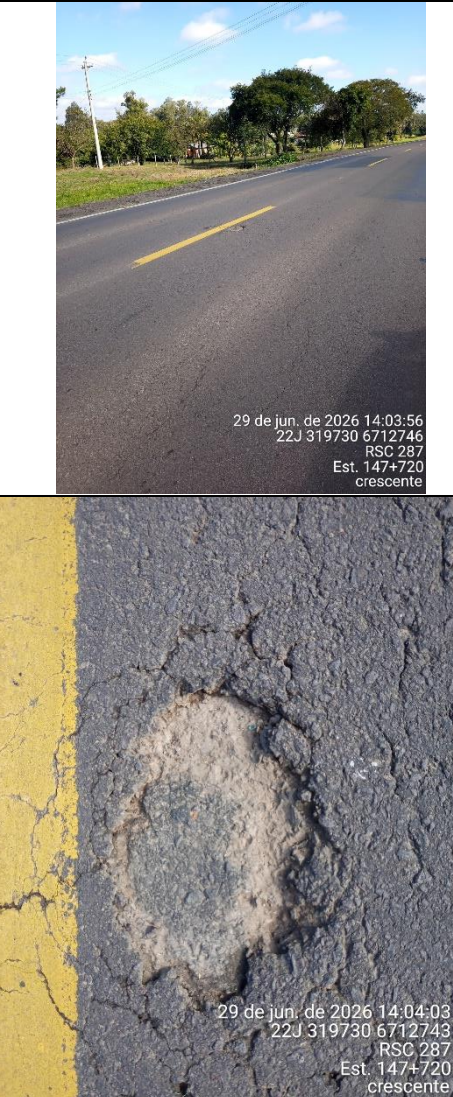
| 45. | | | <p> Panela<br/> Item 3.1.1 do PER </p> | 147+720 | Crescente | 24 horas |

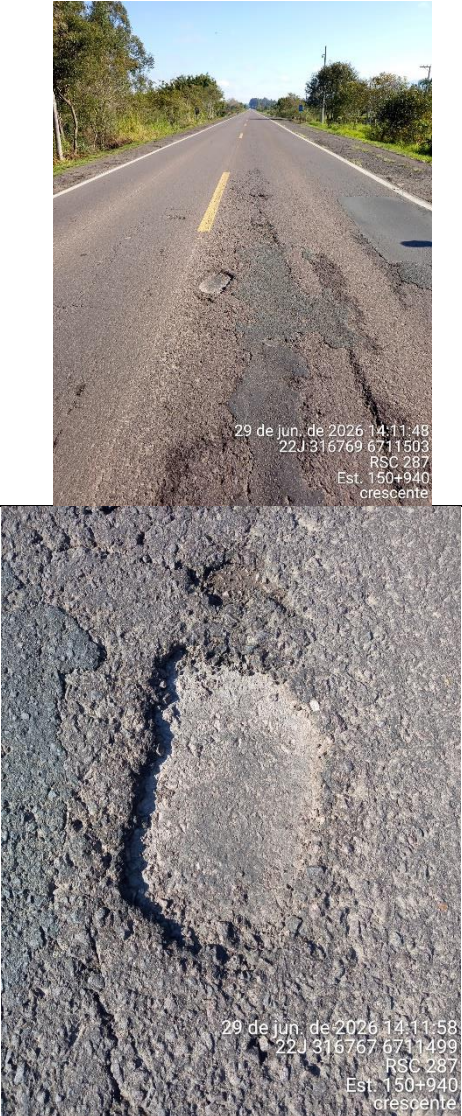
| 49. | | | <p>Panela</p> <p>Item 3.1.1 do PER</p> | <p>150+950</p> <p>(defeito em local já reparado)</p> | <p>Crescente</p> | <p>24 horas</p> |

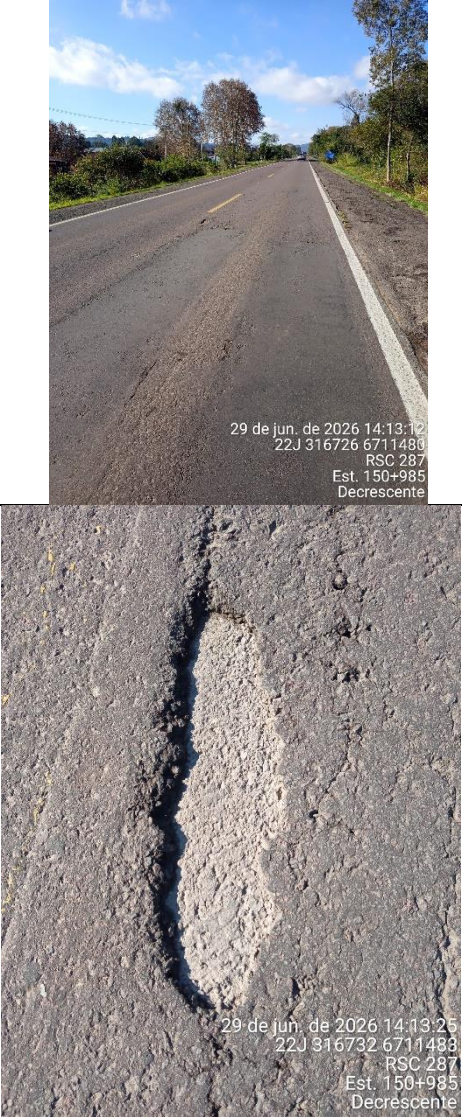
| 50. | | | <p>Panela</p> <p>Item 3.1.1 do PER</p> | <p>150+985</p> <p>(defeito em local já reparado)</p> | Crescente | 24 horas |

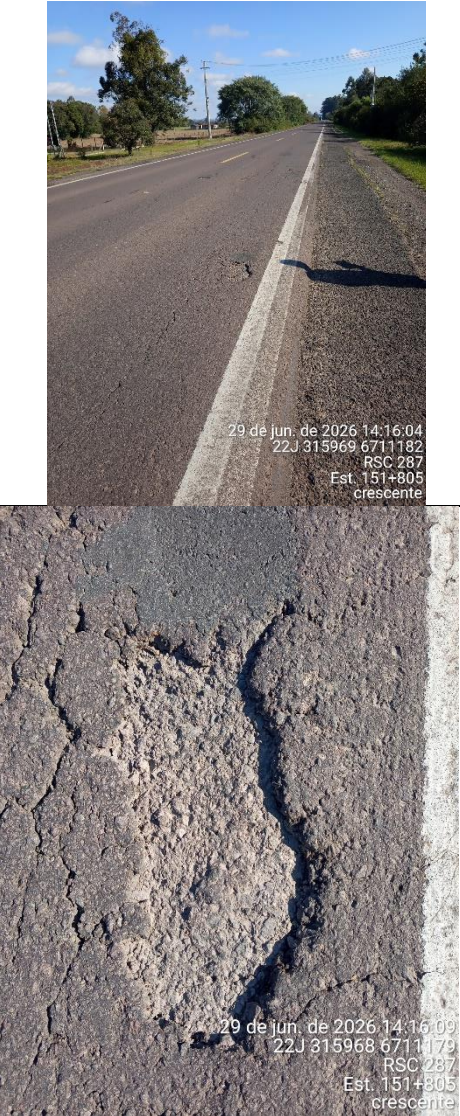
| 51. | | | <p>Panela</p> <p>Item 3.1.1 do PER</p> | <p>151+805</p> <p>(defeito em local já reparado)</p> | <p>Crescente</p> | <p>24 horas</p> |

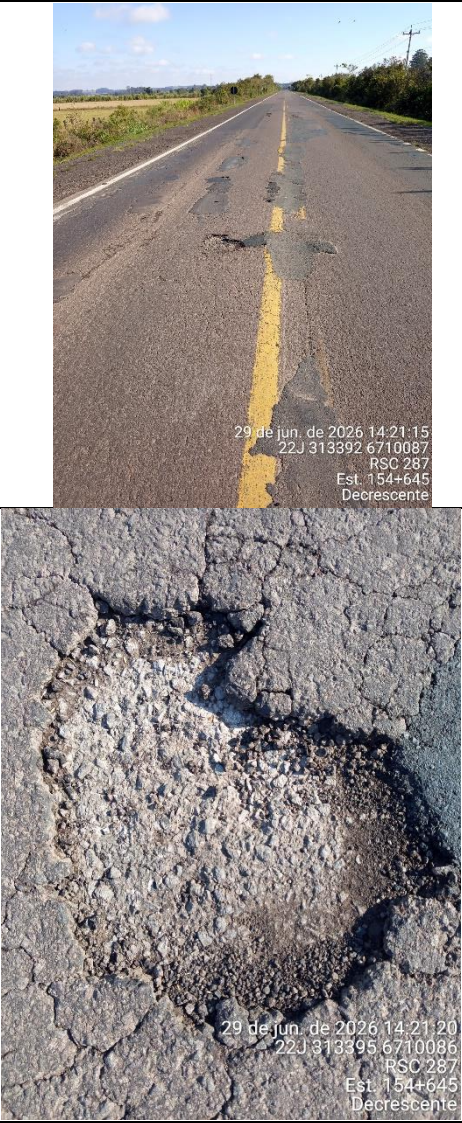
| 53. | | | <p>Panelas</p> <p>Item 3.1.1 do PER</p> | <p>154+645</p> <p>(defeito em local já reparado)</p> | Decrescente | 24 horas |

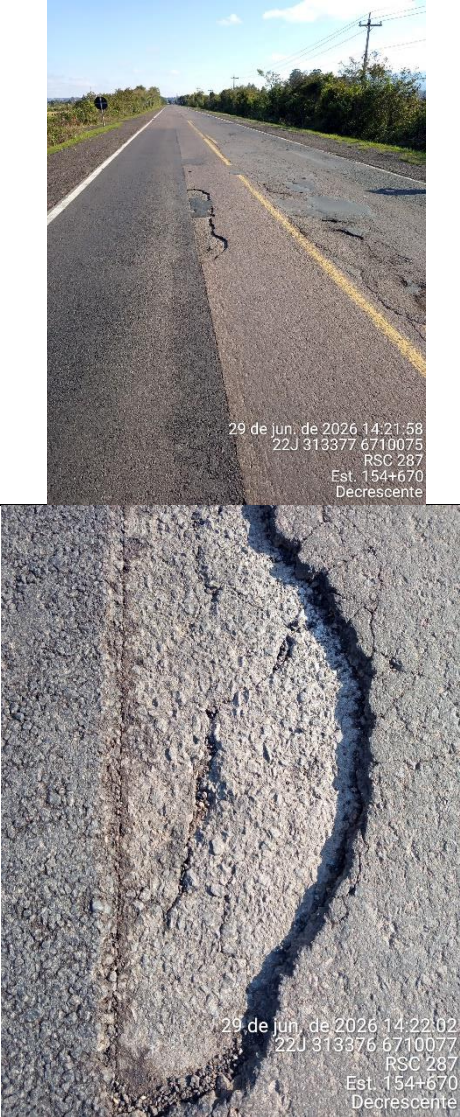
| 56. | | | <p>29 de jun. de 2026 14:21:58<br/>22J 313377 6710075<br/>RSC 287<br/>Est. 154+670<br/>Decrescente</p> <p>29 de jun. de 2026 14:22:02<br/>22J 313376 6710077<br/>RSC 287<br/>Est. 154+670<br/>Decrescente</p> <p>Panelas<br/>Item 3.1.1 do PER</p> | <p>154+670<br/>(defeito em local já reparado)</p> | Decrescente | 24 horas |

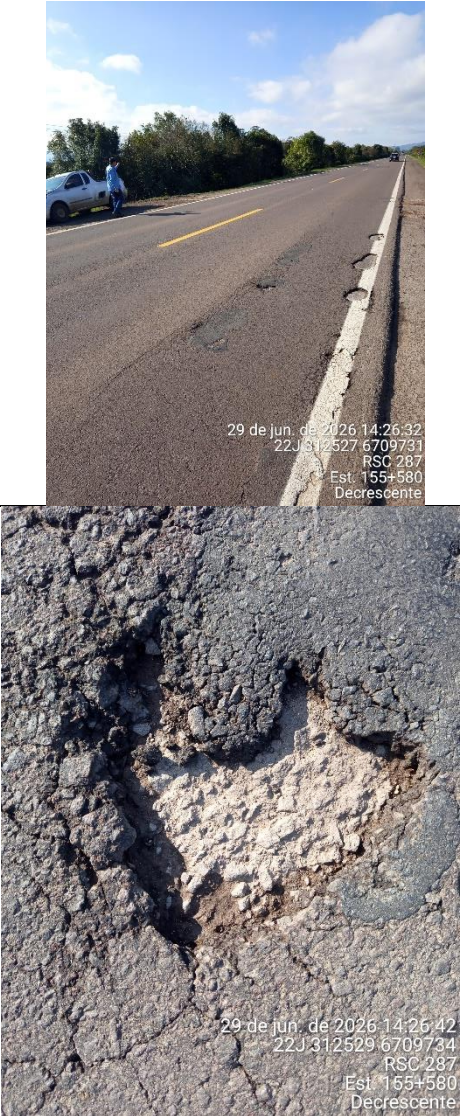
| 58. | | | <p>Panelas</p> <p>Item 3.1.1 do PER</p> | <p>155+580</p> <p>(defeito em local já reparado)</p> | Decrescente | 24 horas |

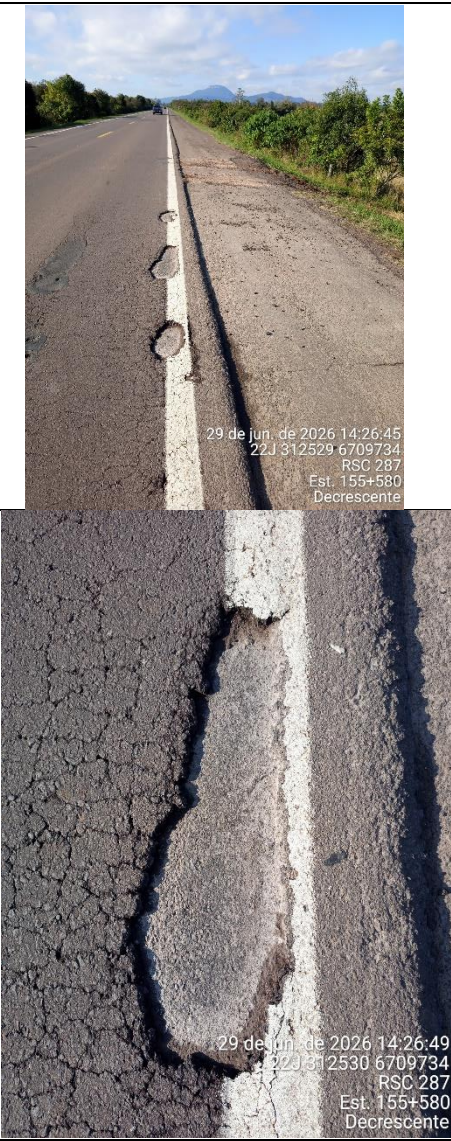
| 59. | | | <p>29 de jun. de 2026 14:26:45<br/>22J 312529 6709734<br/>RSC 287<br/>Est. 155+580<br/>Decrescente</p> <p>29 de jun. de 2026 14:26:49<br/>22J 312530 6709734<br/>RSC 287<br/>Est. 155+580<br/>Decrescente</p> <p>Panelas<br/>Item 3.1.1 do PER</p> | <p>155+590<br/>(defeito em local já reparado)</p> | Decrescente | 24 horas |

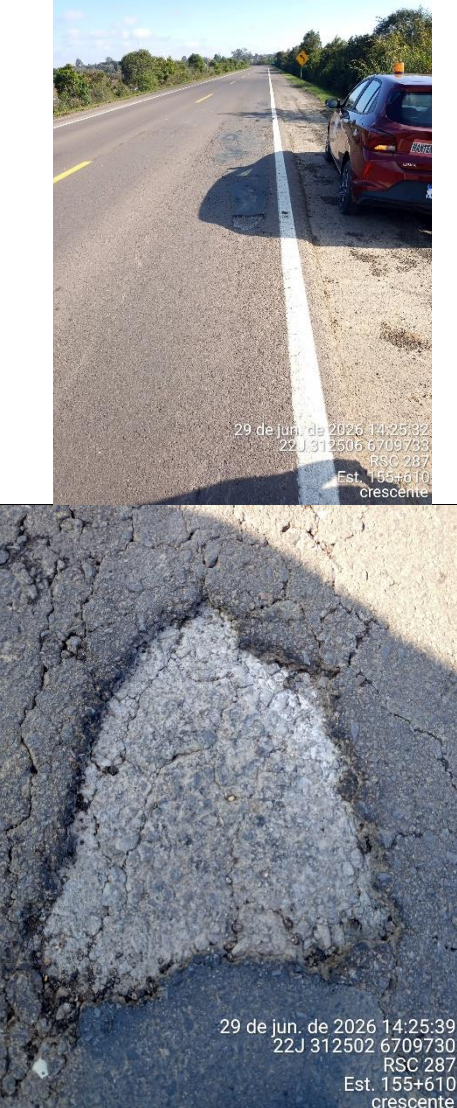
| 60. | | | <p>Panelas</p> <p>Item 3.1.1 do PER</p> | <p>155+610</p> <p>(defeito em local já reparado)</p> | Crescente | 24 horas |

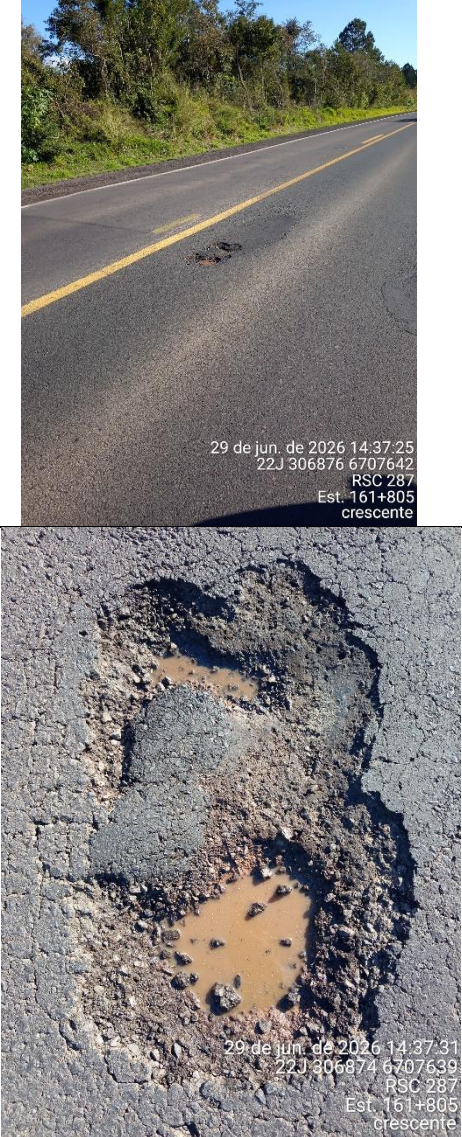
| 62. | | | <p>Panelas</p> <p>Item 3.1.1 do PER</p> | <p>161+805</p> <p>(defeito em local já reparado)</p> | Crescente | 24 horas |

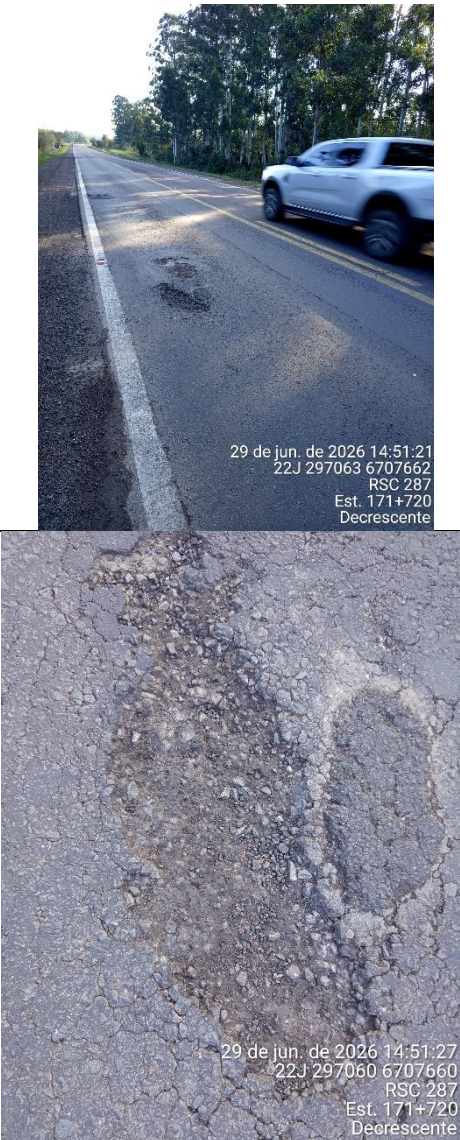
| 65. | | <p>29 de jun. de 2026 14:51:21<br/>22J 297063 6707662<br/>RSC 287<br/>Est. 171+720<br/>Decrescente</p> <p>29 de jun. de 2026 14:51:27<br/>22J 297060 6707660<br/>RSC 287<br/>Est. 171+720<br/>Decrescente</p> | <p>Panela</p> <p>Item 3.1.1 do PER</p> | <p>171+720</p> <p>(defeito em local já reparado)</p> | <p>Decrescente</p> | <p>24 horas</p> |

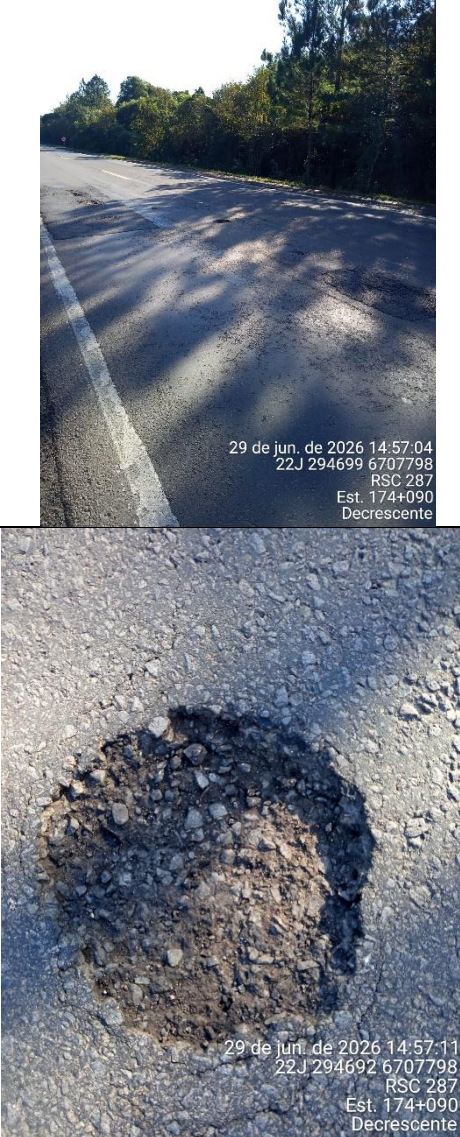
| 68. | | | <p>Panela</p> <p>Item 3.1.1 do PER</p> | <p>174+090</p> <p>(defeito em local já reparado)</p> | Decrescente | 24 horas |

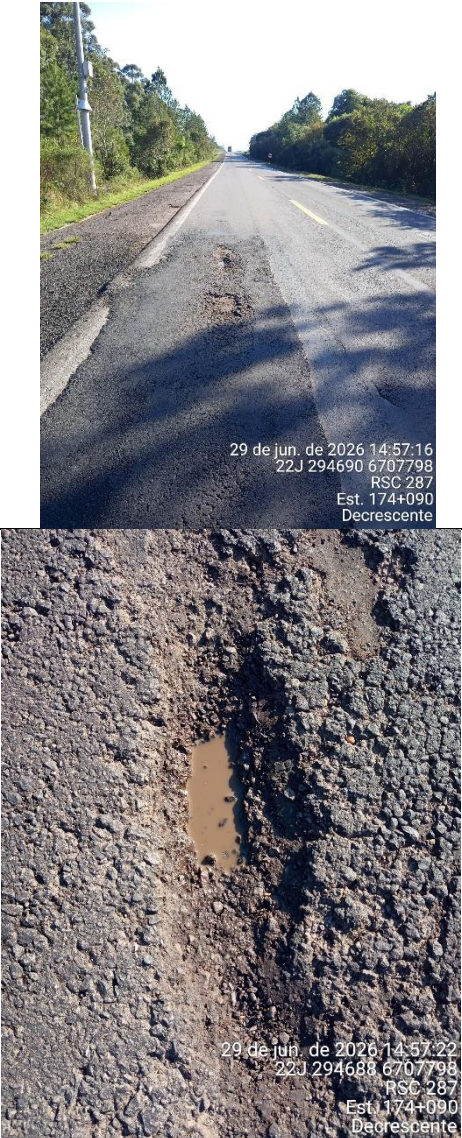
| 69. | | | <p>Panela</p> <p>Item 3.1.1 do PER</p> | <p>174+100</p> <p>(defeito em local já reparado)</p> | <p>Decrescente</p> | <p>24 horas</p> |
