## RELATÓRIO DE VISTORIA

**Identificação:** DFCR-RSM-RV-069-2026;

**Objeto do Contrato:** concessão da infraestrutura de transporte do trecho da RSC-287, trecho Tabai – Santa Maria (km 28,03 ao km 232,54);

**Assunto:** vistoria técnica em campo;

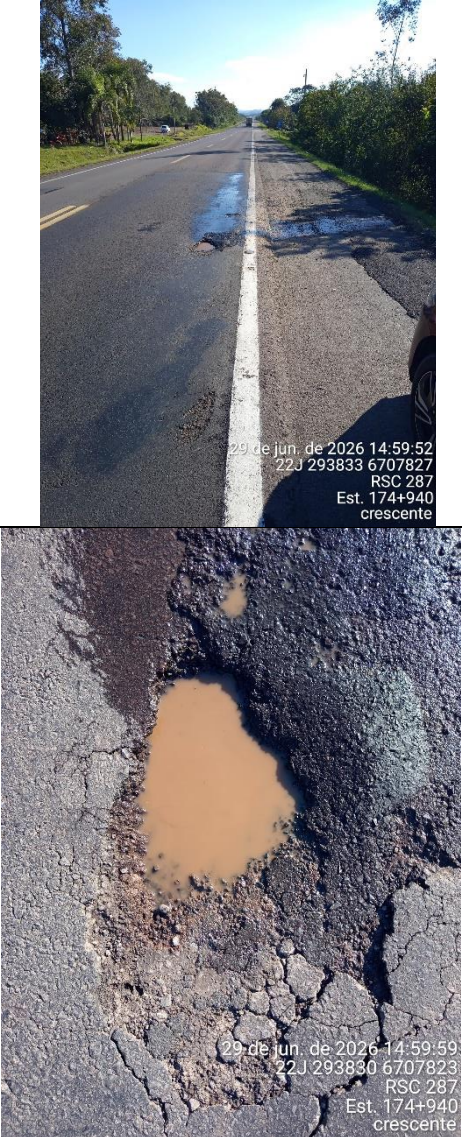
| 70. | | | <p>Panela</p> <p>Item 3.1.1 do PER</p> | <p>174+940</p> <p>(defeito em local já reparado)</p> | <p>Crescente</p> | <p>24 horas</p> |

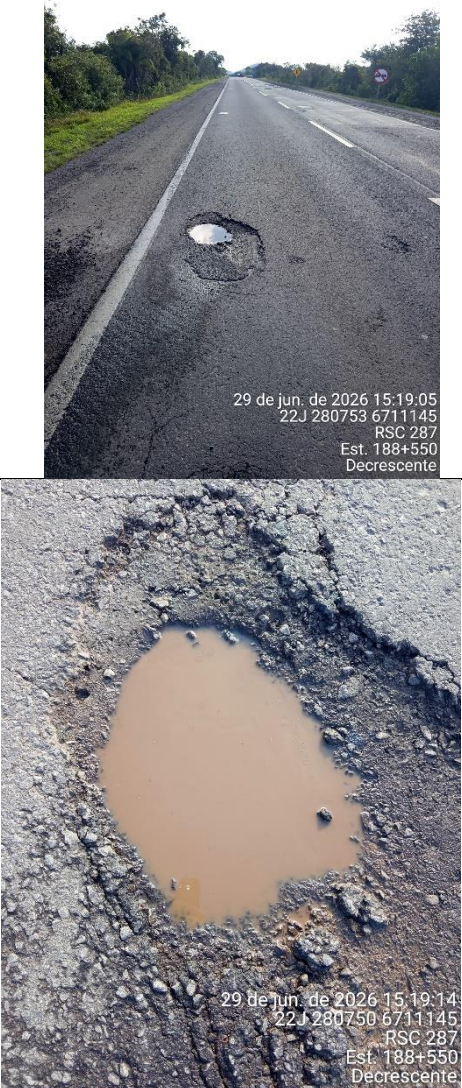
| 71. | | | <p>Panela</p> <p>Item 3.1.1 do PER</p> | <p>188+550</p> <p>(defeito em local já reparado)</p> | Decrescente | 24 horas |

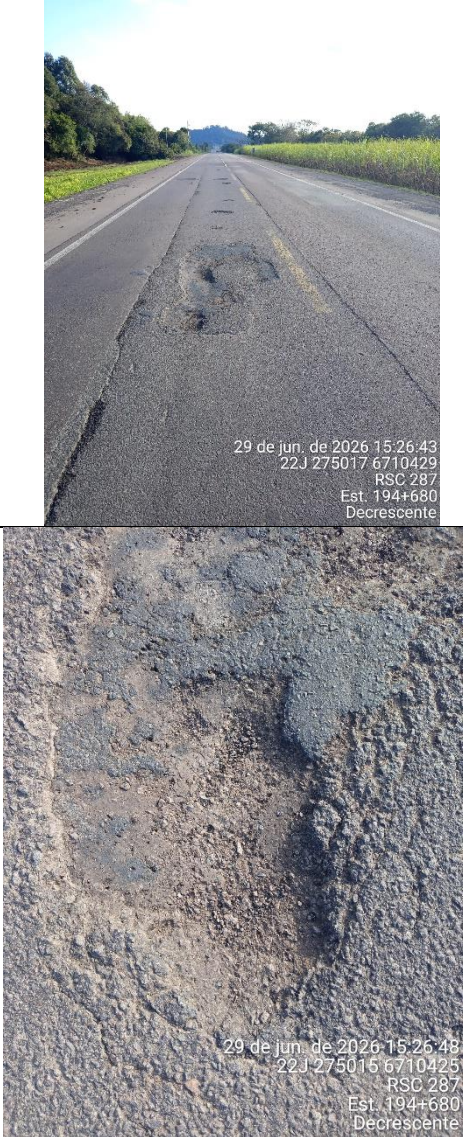
| 72. | | <p>29 de jun. de 2026 15:26:43<br/>22J 275017 6710429<br/>RSC 287<br/>Est. 194+680<br/>Decrescente</p> <p>29 de jun. de 2026 15:26:48<br/>22J 275015 6710425<br/>RSC 287<br/>Est. 194+680<br/>Decrescente</p> | <p>Panelas</p> <p>Item 3.1.1 do PER</p> | <p>194+680</p> <p>(defeito em local já reparado)</p> | <p>Decrescente</p> | <p>24 horas</p> |

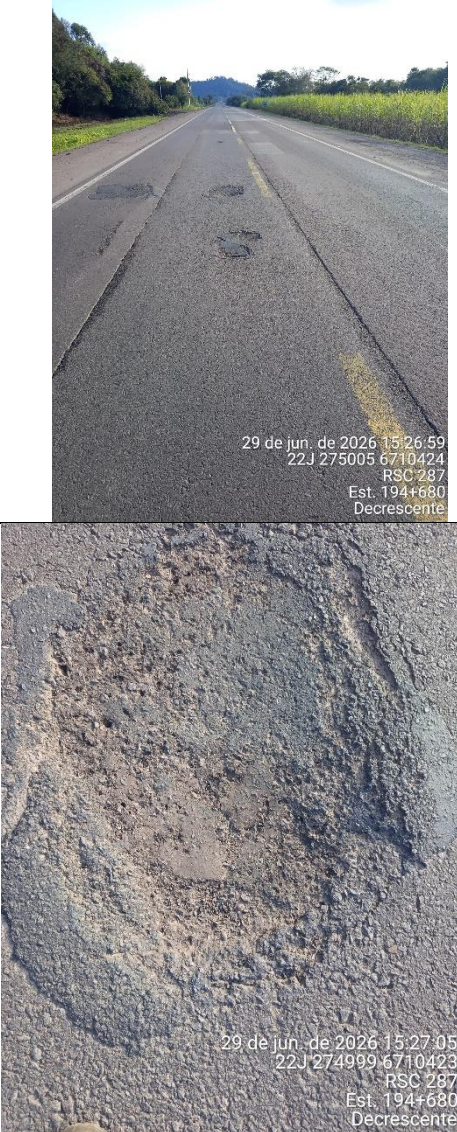
| 73. | | | <p>Panelas</p> <p>Item 3.1.1 do PER</p> | <p>194+690</p> <p>(defeito em local já reparado)</p> | Decrescente | 24 horas |

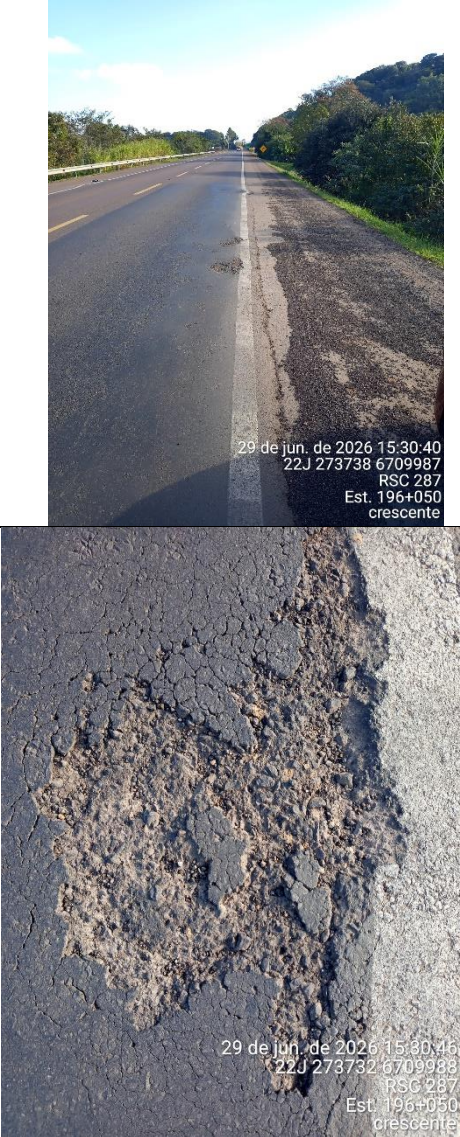
| 74. | | | <p>Panelas</p> <p>Item 3.1.1 do PER</p> | <p>196+050</p> <p>(defeito em local já reparado)</p> | <p>Crescente</p> | <p>24 horas</p> |

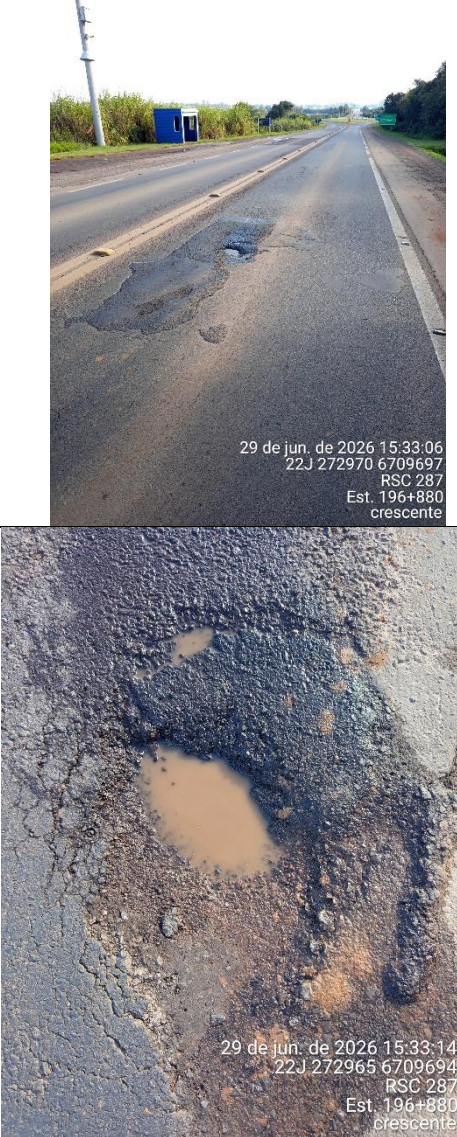
| 75. | | <p>29 de jun. de 2026 15:33:06<br/>22J 272970 6709697<br/>RSC 287<br/>Est. 196+880<br/>crescente</p> <p>29 de jun. de 2026 15:33:14<br/>22J 272965 6709694<br/>RSC 287<br/>Est. 196+880<br/>crescente</p> | <p>Panela</p> <p>Item 3.1.1 do PER</p> | <p>196+880</p> <p>(defeito em local já reparado)</p> | <p>Crescente</p> | <p>24 horas</p> |

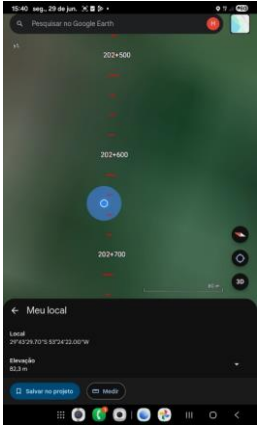
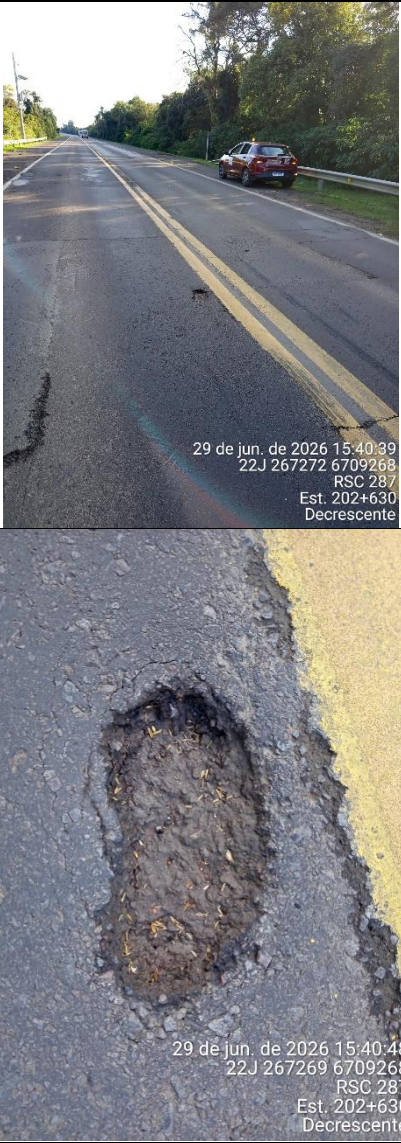
| 77. | | | <p>Panela</p> <p>Item 3.1.1 do PER</p> | <p>202+630</p> <p>(defeito em local já reparado)</p> | <p>Decrescente</p> | <p>24 horas</p> |

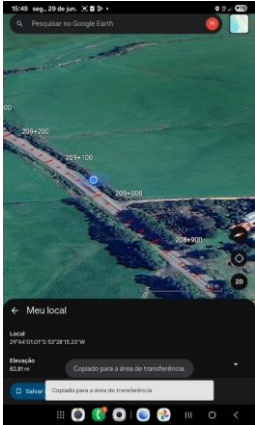
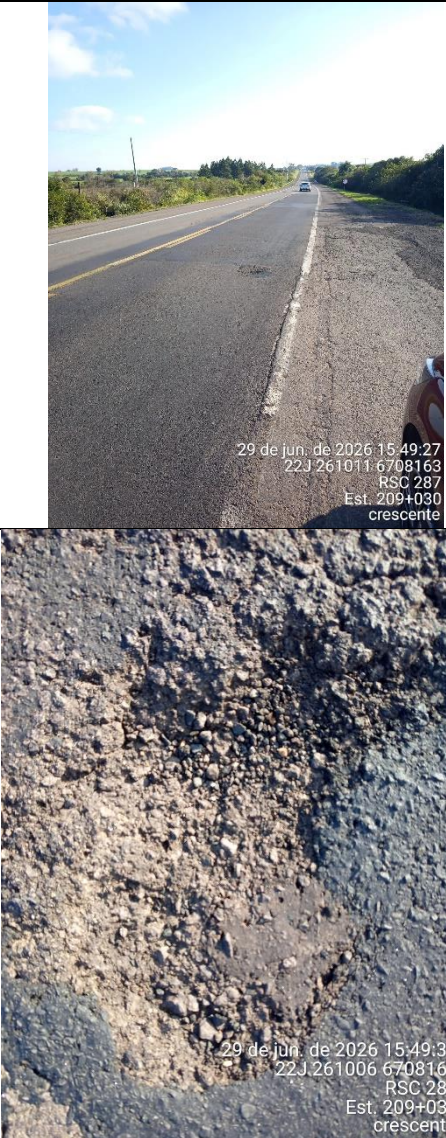
| 78. | | | <p>Panela</p> <p>Item 3.1.1 do PER</p> | <p>209+030</p> <p>(defeito em local já reparado)</p> | Crescente | 24 horas |

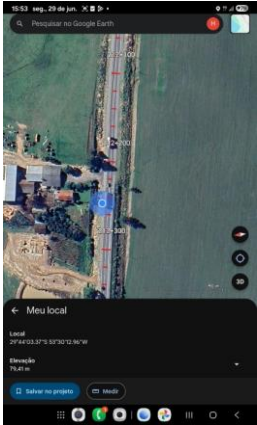
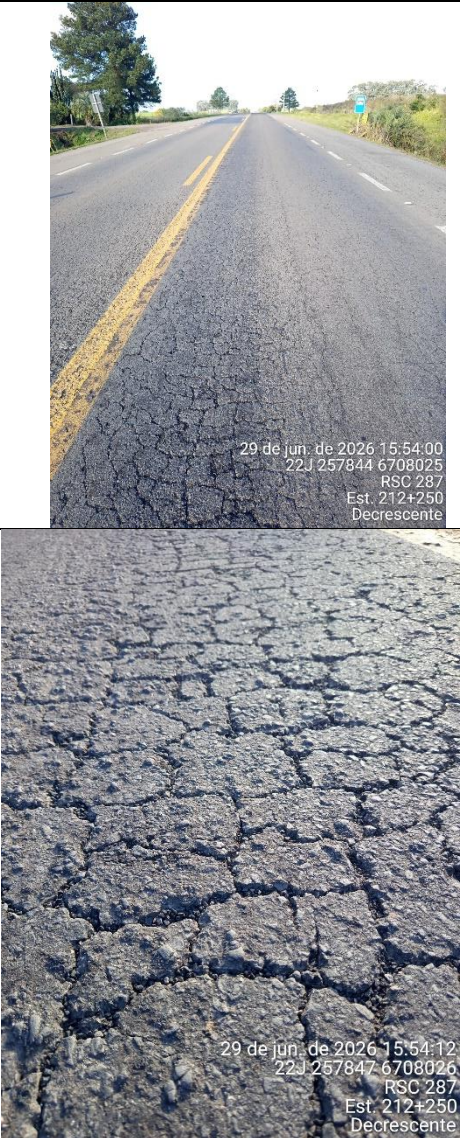
| 79. | | | <p>Trincas Interligadas de Classe 3</p> <p>Item 3.1.1 do PER</p> | 212+250 | Decrescente | 72 horas |

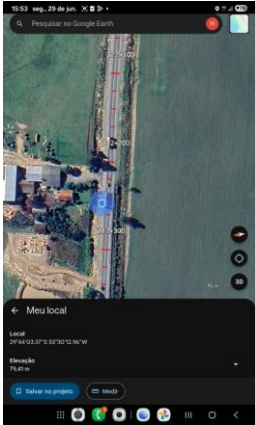
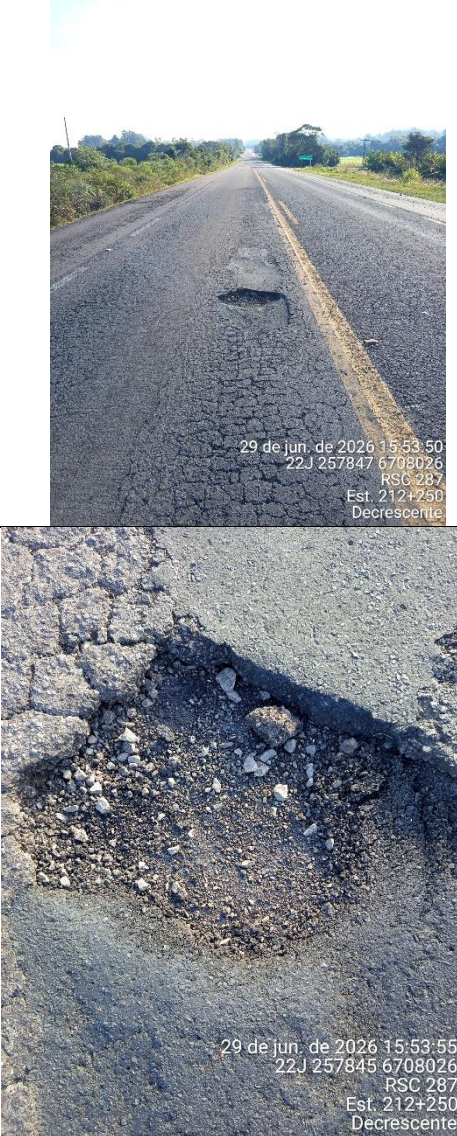
| <p>80.</p> | | | <p>Panelas<br/>Item 3.1.1 do PER</p> | <p>212+260<br/>(defeito em local já reparado)</p> | <p>Decrescente</p> | <p>24 horas</p> |

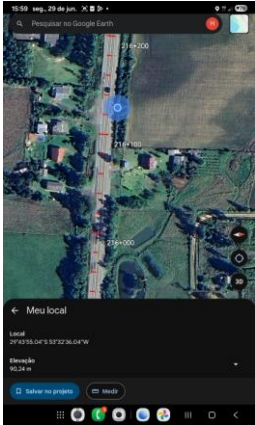
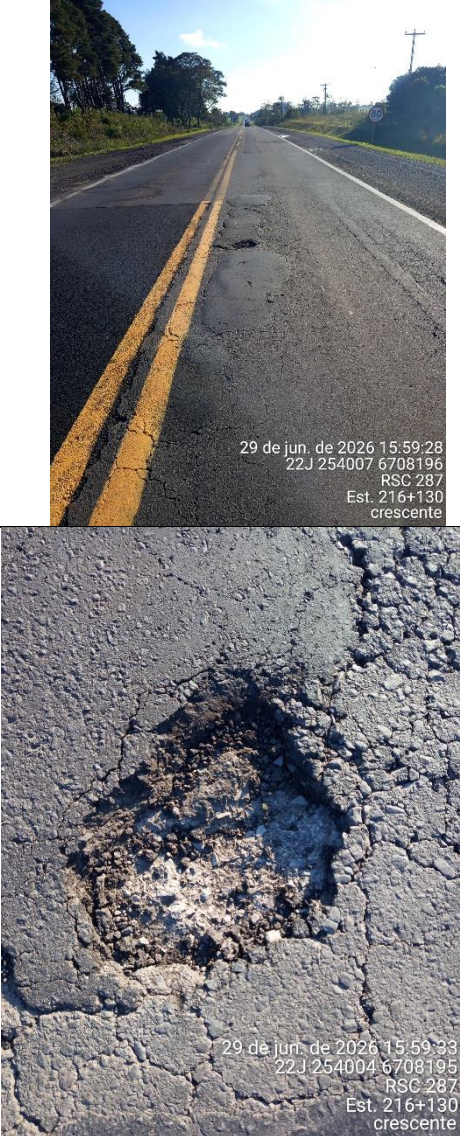
| <p>81.</p> | | <p>29 de jun. de 2026 15:59:28<br/>22J 254007 6708196<br/>RSC 287<br/>Est. 216+130<br/>crescente</p> <p>29 de jun. de 2026 15:59:33<br/>22J 254004 6708195<br/>RSC 287<br/>Est. 216+130<br/>crescente</p> | <p>Panela</p> <p>Item 3.1.1 do PER</p> | <p>216+130</p> <p>(defeito em local já reparado)</p> | <p>Crescente</p> | <p>24 horas</p> |

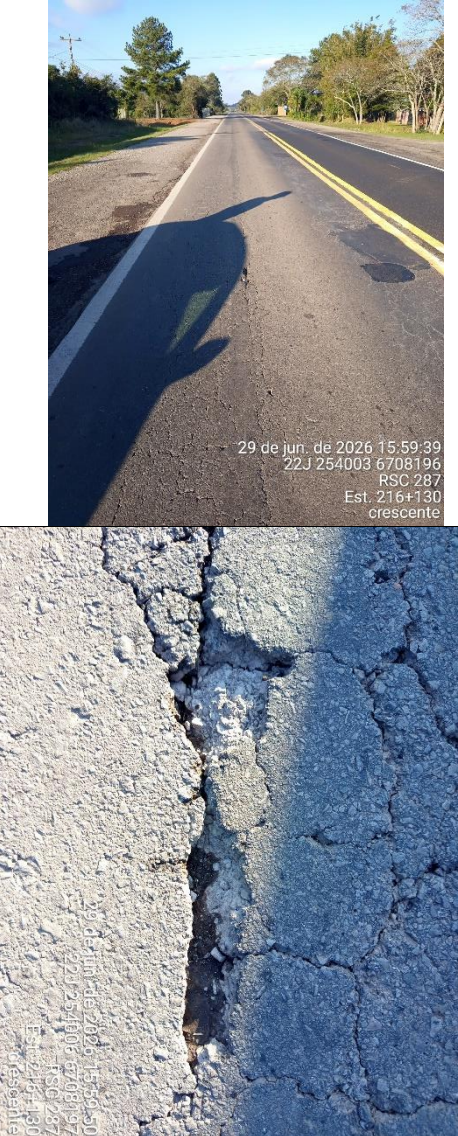
| 82. | | | <p>Panela</p> <p>Item 3.1.1 do PER</p> | 216+140 | Crescente | 24 horas |

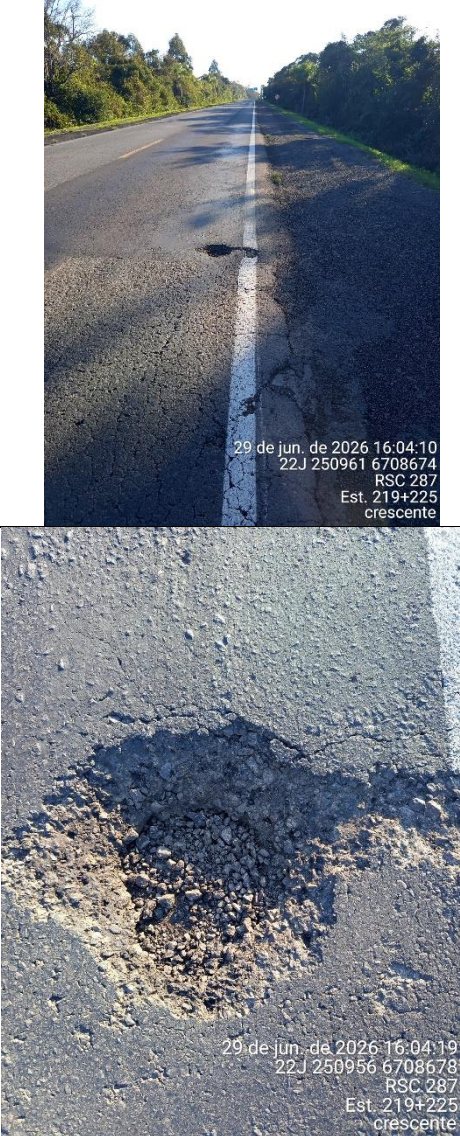
| 83. | | | <p>Panela</p> <p>Item 3.1.1 do PER</p> | <p>219+225</p> <p>(defeito em local já reparado)</p> | <p>Crescente</p> | <p>24 horas</p> |

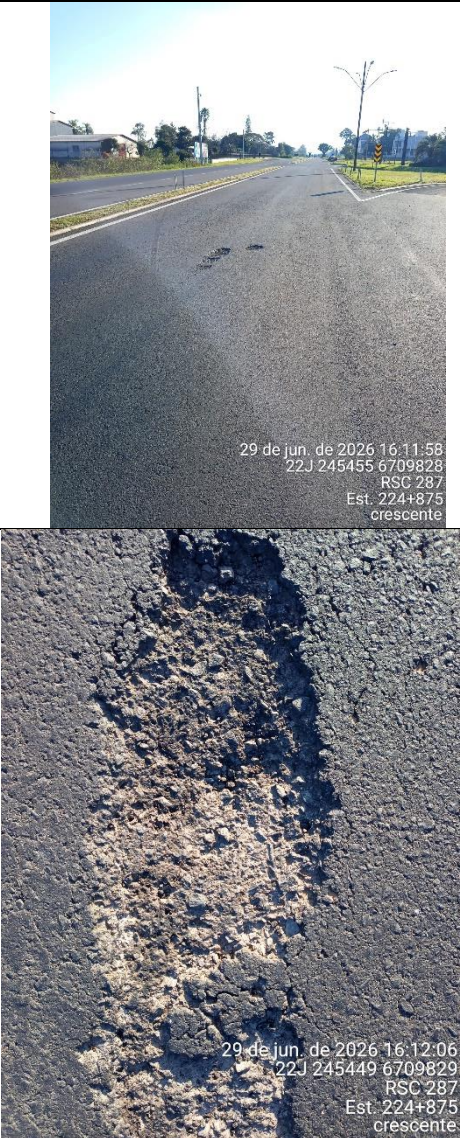
| 85. | | | <p>Panela</p> <p>Item 3.1.1 do PER</p> | <p>224+875</p> <p>(defeito em local já reparado)</p> <p>(Interseção)</p> | Crescente | 24 horas |
