## RELATÓRIO DE VISTORIA

**Identificação:** DFCR-RSM-RV-071-2026;

**Objeto do Contrato:** concessão da infraestrutura de transporte do trecho da RSC-287, trecho Tabai – Santa Maria (km 28,03 ao km 232,54);

**Concessionária:** Rota de Santa Maria (RSM);

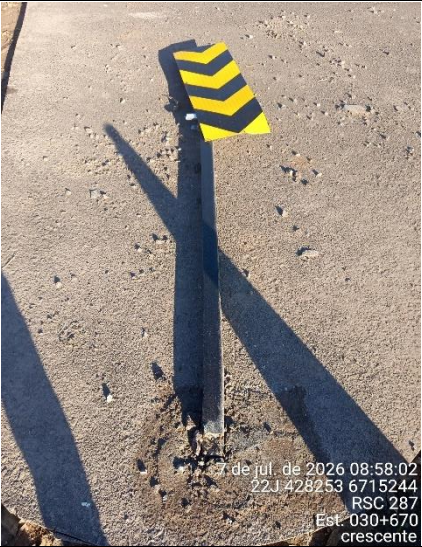
| ID | Localização | Registro Fotográfico | Constatações (PER) | Km (aproximado) | Sentido da rodovia | Prazo de correção (PER) |
|---|---|---|---|---|---|---|
| 1. | | | Sinalização Vertical Danificada<br><br>Item 3.1.2 do PER | 030+670<br><br>(trecho de obra em fase de recebimento provisório)<br><br>(Acesso) | Crescente | 72 horas |

68. Em relação aos IDs 01, 07, 08 e 36, classificados como "Sinalização Vertical Danificada", a Concessionária informa que, após a identificação de dispositivos danificados, seu procedimento operacional consiste na abertura de incidência para posterior manutenção ou substituição dos elementos afetados, conforme documentação apresentada. Informa, ainda, que os danos decorreram de atos de terceiros e que as ocorrências foram regularizadas antes da emissão da presente Nota Técnica.

70. No que se refere à alegação de que os danos decorreram de fatos de terceiros, tal circunstância não altera a constatação técnica realizada durante a vistoria, que registrou dispositivos em desconformidade com os padrões de conservação e funcionalidade estabelecidos pelo PER. Da mesma forma, a regularização das ocorrências após a vistoria demonstra a adoção de medidas corretivas pela Concessionária, porém não descaracteriza a condição verificada pela fiscalização na data da inspeção.

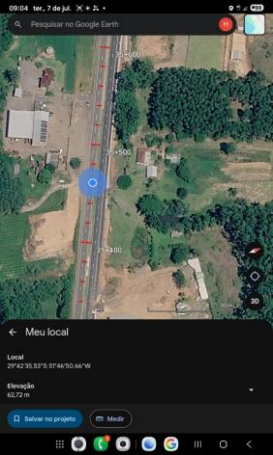
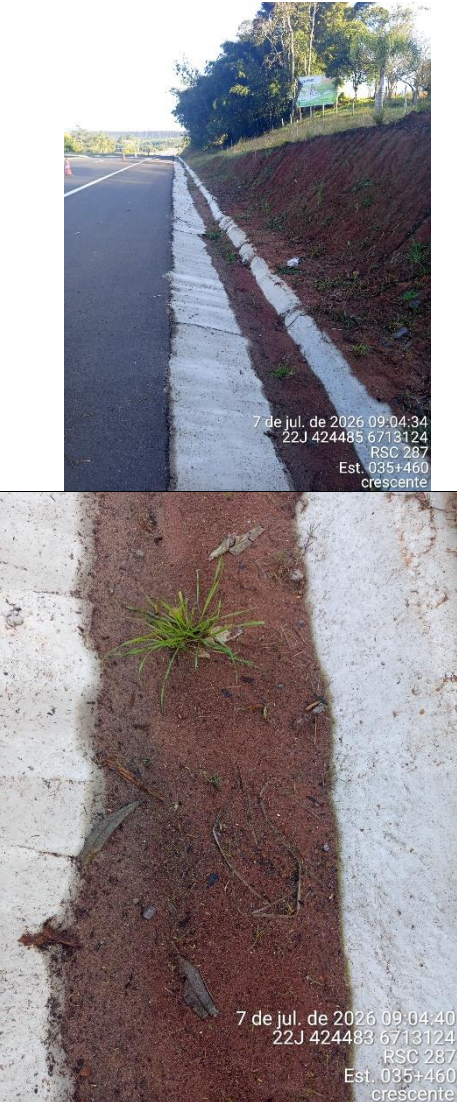
| 2. | | | Dispositivo de Drenagem Obstruído<br><br>Item 3.1.4 do PER | 035+460<br><br>(trecho de obra em fase de recebimento provisório) | Crescente | 72 horas |

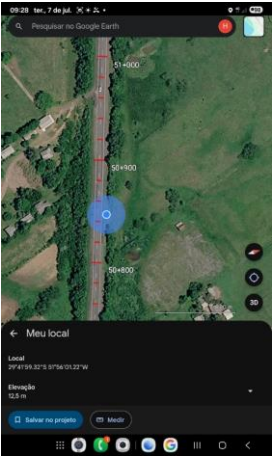
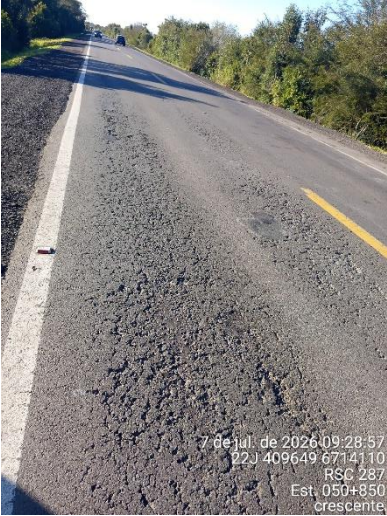
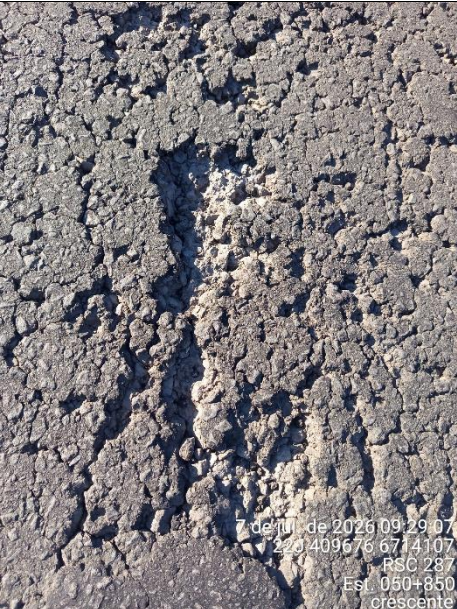
| 3. | | | <p>Trincas Interligadas de classe 3</p> <p>Item 3.1.1 do PER</p> | 050+850 | Crescente | 72 horas |

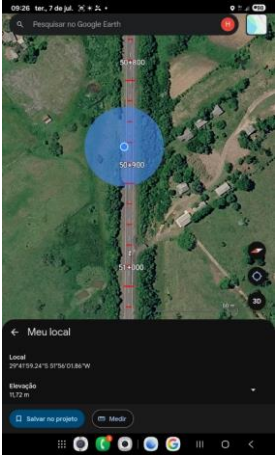
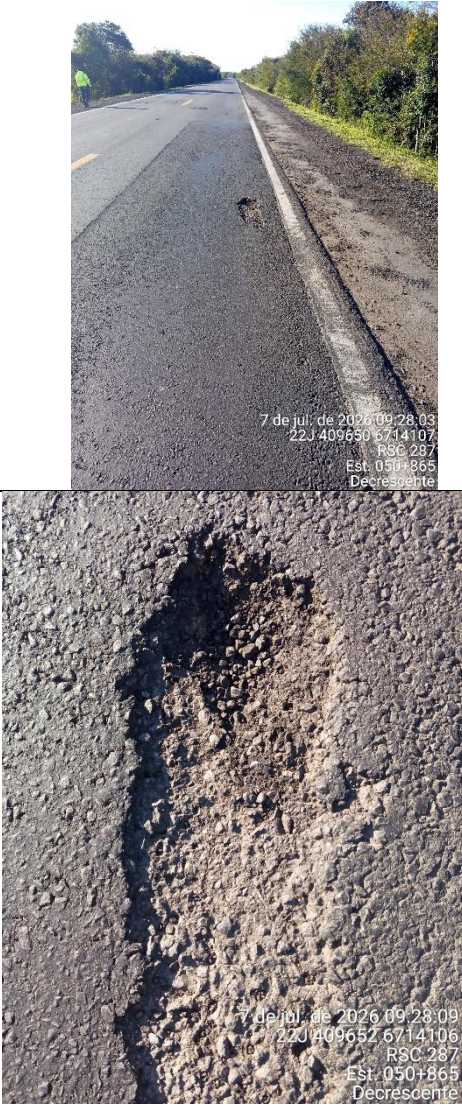
| 4. | | | <p> Panela<br/> Item 3.1.1 do PER </p> | <p> 050+865<br/> (defeito em local já<br/> reparado) </p> | <p>Decrescente</p> | <p>24 horas</p> |

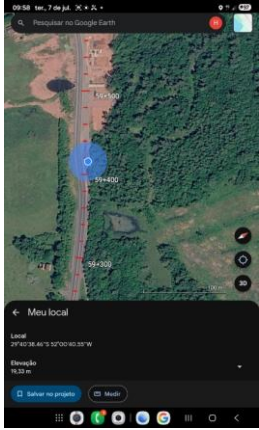
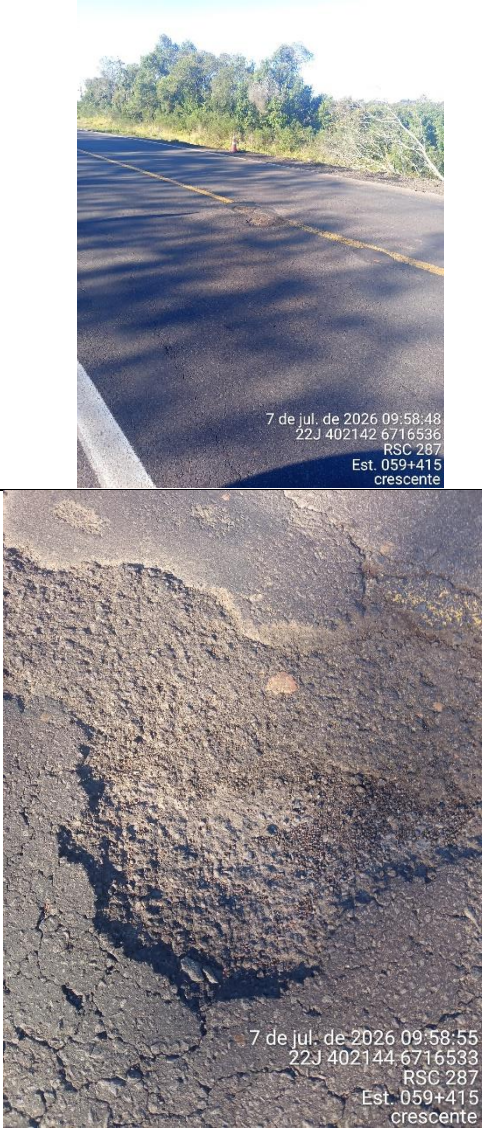
| 5. | | | <p> Panela<br/> Item 3.1.1 do PER </p> | <p> 059+415<br/> (defeito em local já<br/> reparado) </p> | <p>Crescente</p> | <p>24 horas</p> |

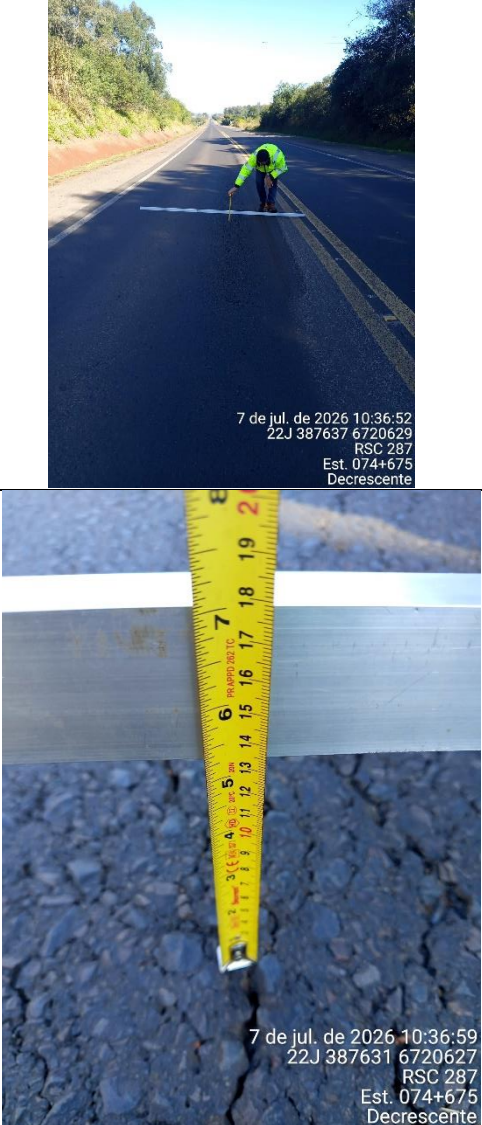
| 14. | | <p>7 de jul. de 2026 10:36:52<br/>22J 387637 6720629<br/>RSC 287<br/>Est. 074+675<br/>Decrescente</p> <p>7 de jul. de 2026 10:36:59<br/>22J 387631 6720627<br/>RSC 287<br/>Est. 074+675<br/>Decrescente</p> | <p>Abaulamento/Depressão</p> <p>(Medição: 134mm)</p> <p>Item 3.1.1 do PER</p> | <p>074+675</p> <p>(defeito em local já reparado)</p> | <p>Decrescente</p> | <p>72 horas</p> |

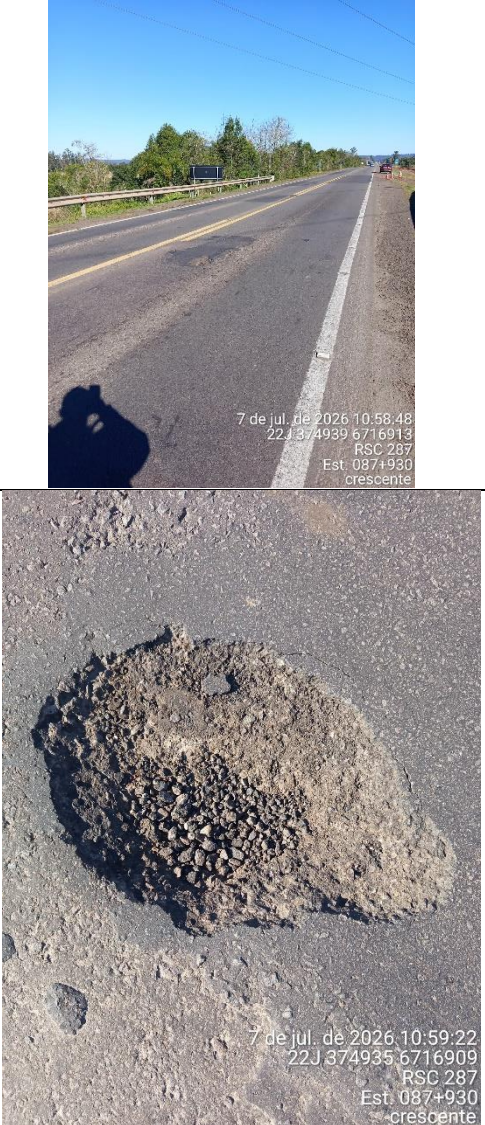
| 15. | | | <p>Panela</p> <p>Item 3.1.1 do PER</p> | <p>087+930</p> <p>(defeito em local já reparado)</p> | <p>Crescente</p> | <p>24 horas</p> |

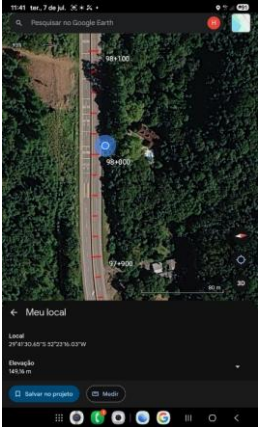
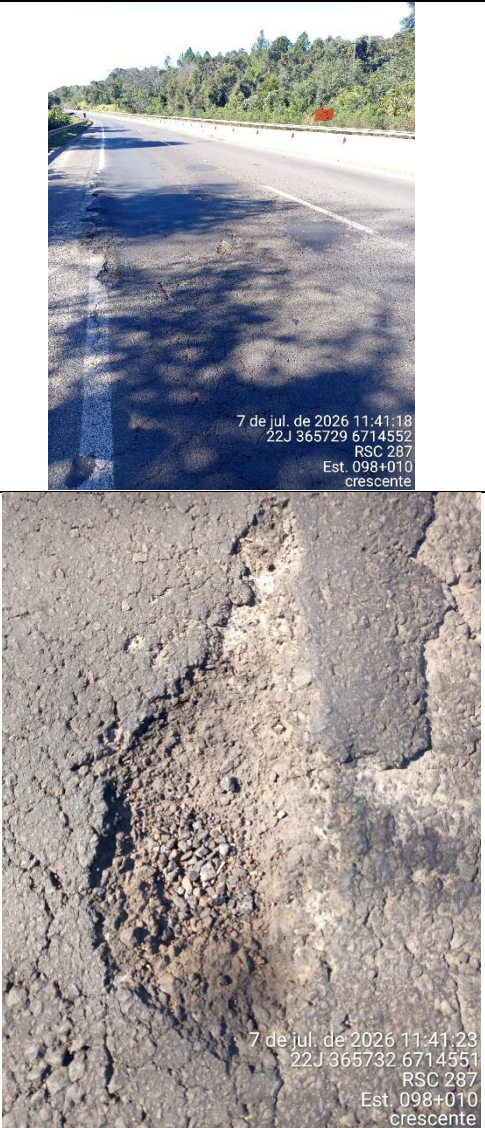
| 16. | | | <p>Panela</p> <p>Item 3.1.1 do PER</p> | <p>098+005</p> <p>(defeito em local já reparado)</p> | <p>Crescente</p> | <p>24 horas</p> |

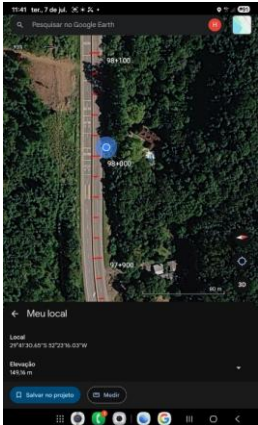
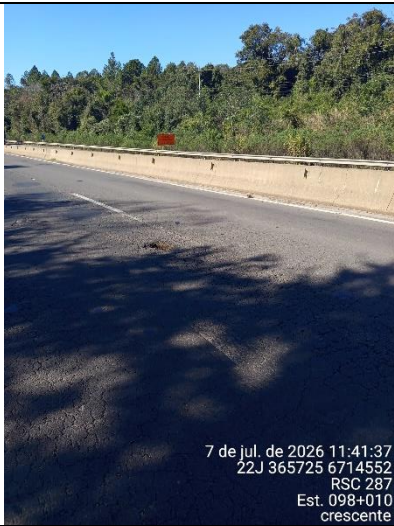
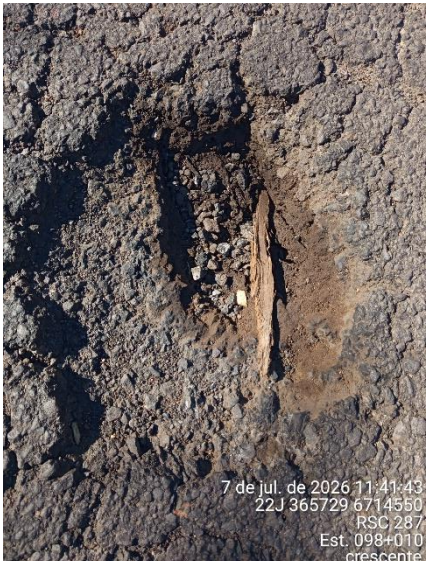
| 17. | | <div data-bbox="707 264 1099 791"> <p>7 de jul. de 2026 11:41:37<br/>22J 365725 6714552<br/>RSC 287<br/>Est. 098+010<br/>crescente</p> </div> <div data-bbox="707 804 1131 1366"> <p>7 de jul. de 2026 11:41:43<br/>22J 365729 6714550<br/>RSC 287<br/>Est. 098+010<br/>crescente</p> </div> | <p>Panela</p> <p>Item 3.1.1 do PER</p> | <p>098+010</p> <p>(defeito em local já reparado)</p> | <p>Crescente</p> | <p>24 horas</p> |

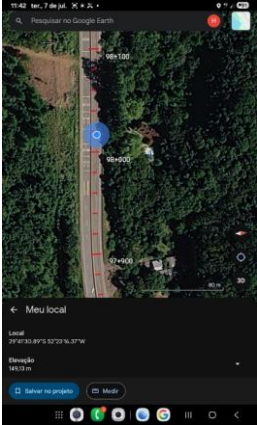
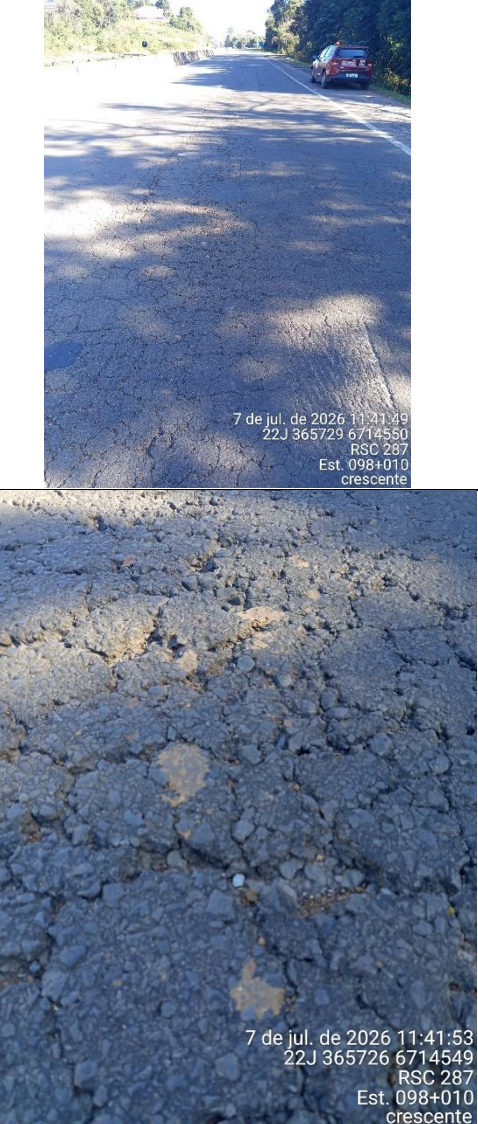
| 18. | | | <p>Trincas Interligadas de Classe 3</p> <p>Item 3.1.1 do PER</p> | 098+015 | Crescente | 72 horas |

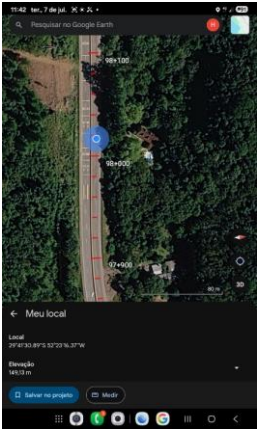
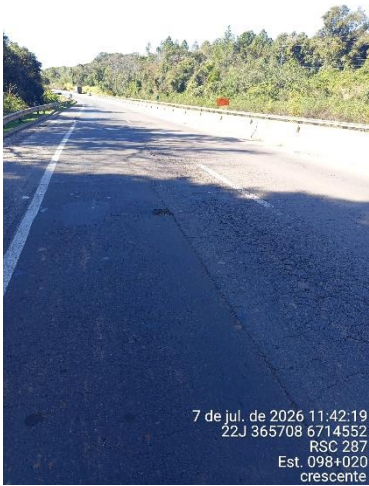
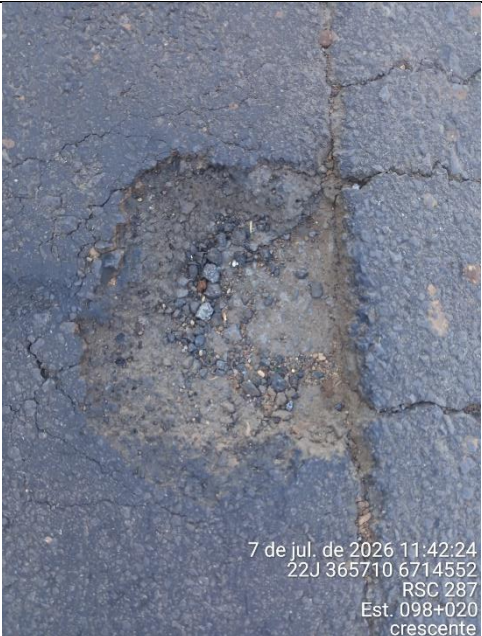
| 19. | | <p>7 de jul. de 2026 11:42:19<br/>22J 365708 6714552<br/>RSC 287<br/>Est. 098+020<br/>crescente</p> <p>7 de jul. de 2026 11:42:24<br/>22J 365710 6714552<br/>RSC 287<br/>Est. 098+020<br/>crescente</p> | Panela<br>Item 3.1.1 do PER | 098+020<br>(defeito em local já<br>reparado) | Crescente | 24 horas |

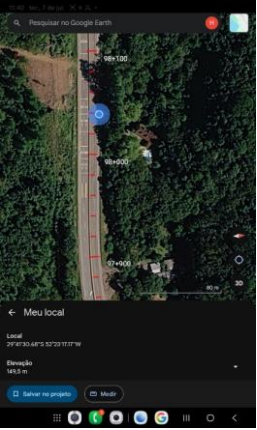
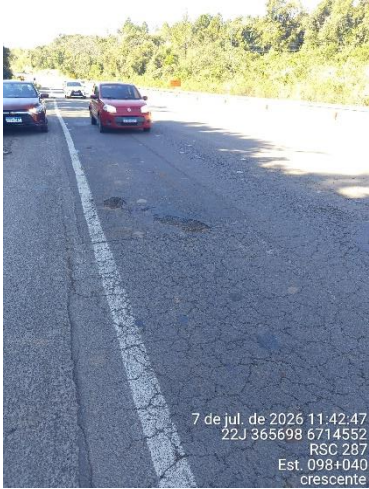
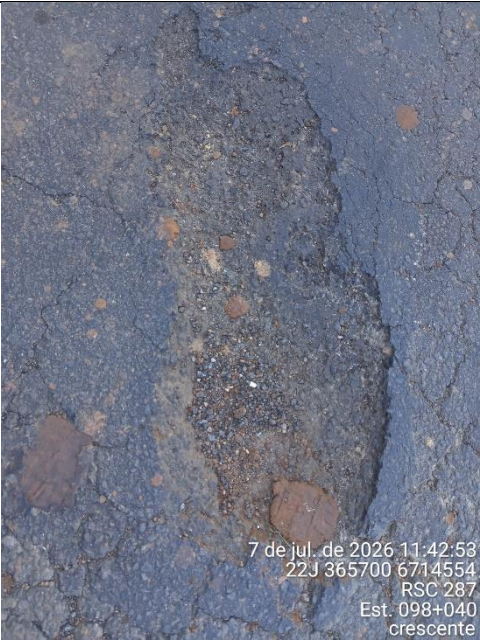
| 20. | | <div data-bbox="730 268 1097 758"> <p>7 de jul. de 2026 11:42:17<br/>22J 365698 6714552<br/>RSC 287<br/>Est. 098+040<br/>crescente</p> </div> <div data-bbox="676 758 1153 1401"> <p>7 de jul. de 2026 11:42:53<br/>22J 365700 6714554<br/>RSC 287<br/>Est. 098+040<br/>crescente</p> </div> | <p>Panela</p> <p>Item 3.1.1 do PER</p> | <p>098+040</p> <p>(defeito em local já reparado)</p> | <p>Crescente</p> | <p>24 horas</p> |

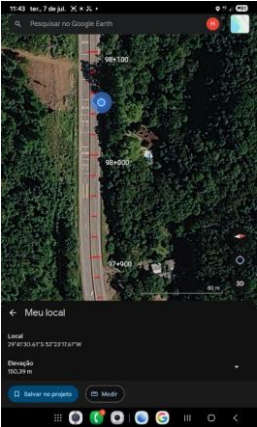
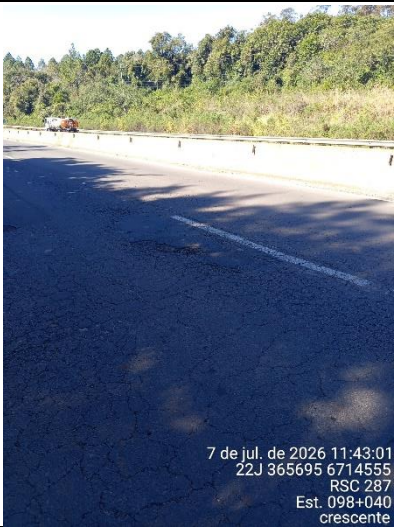
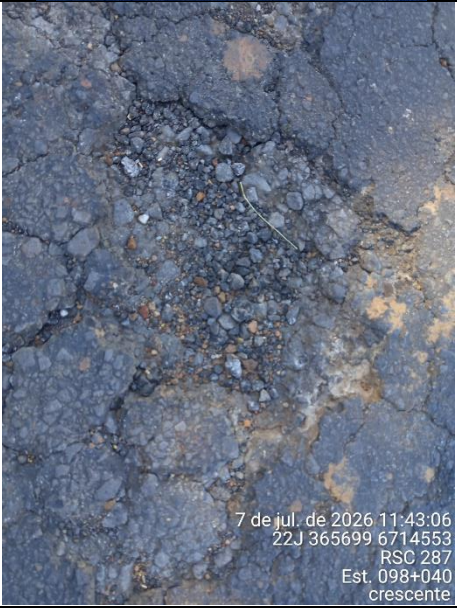
| 21. | | <div></div> <div></div> | Panela<br>Item 3.1.1 do PER | 098+045<br>(defeito em local já reparado) | Crescente | 24 horas |

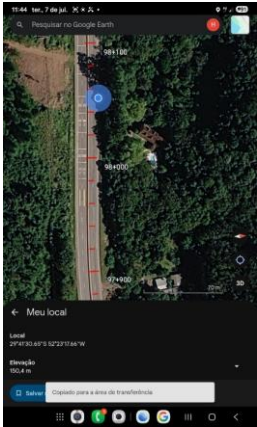
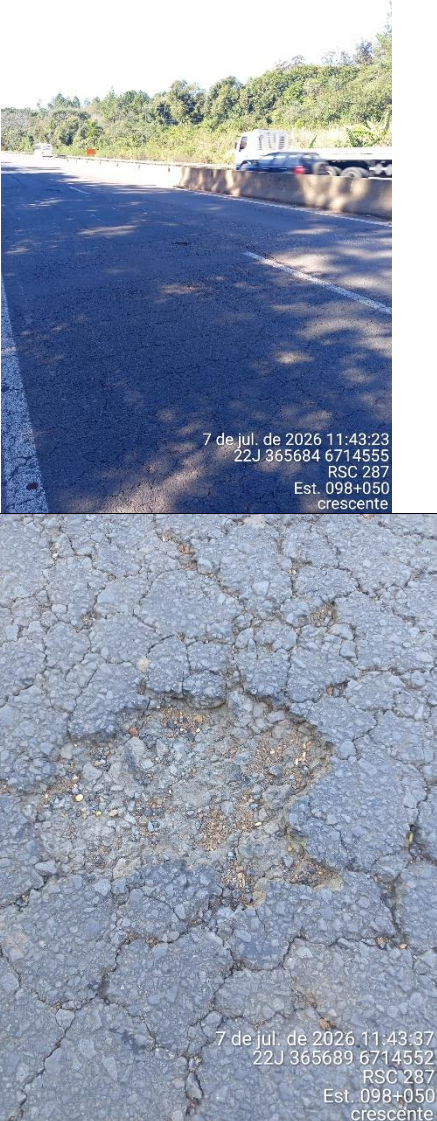
| 22. | | <p>7 de jul. de 2026 11:43:23<br/>22J 365684 6714555<br/>RSC 287<br/>Est. 098+050<br/>crescente</p> <p>7 de jul. de 2026 11:43:37<br/>22J 365689 6714552<br/>RSC 287<br/>Est. 098+050<br/>crescente</p> | <p>Panela</p> <p>Item 3.1.1 do PER</p> | <p>098+050</p> <p>(defeito em local já reparado)</p> | <p>Crescente</p> | <p>24 horas</p> |

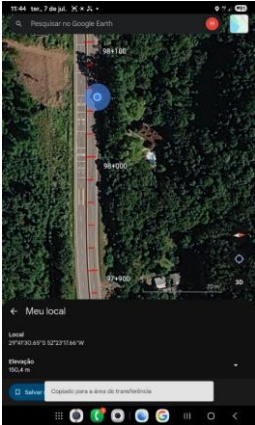
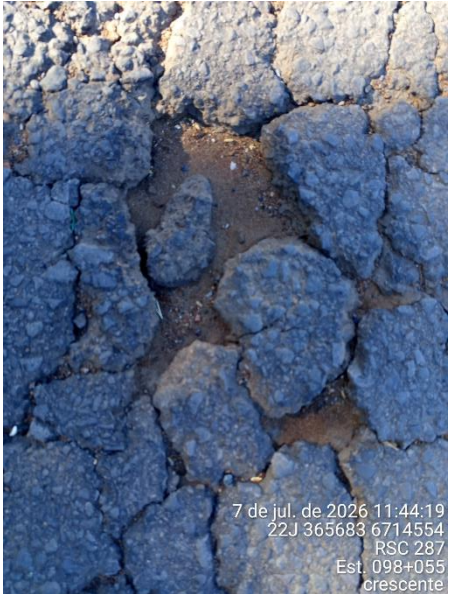
| 23. | | <div></div> <div>7 de jul. de 2026 11:44:09<br/>22J 365682 6714559<br/>RSC 287<br/>Est. 098+055<br/>crescente</div> <div>7 de jul. de 2026 11:44:19<br/>22J 365683 6714554<br/>RSC 287<br/>Est. 098+055<br/>crescente</div> | Trincas Interligadas de<br>Classe 3<br><br>Item 3.1.1 do PER | 098+055 | Crescente | 72 horas |

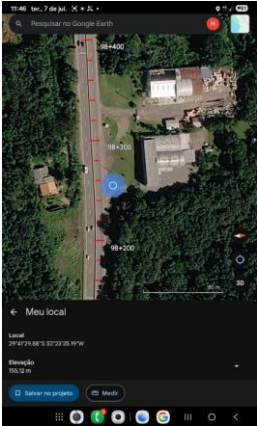
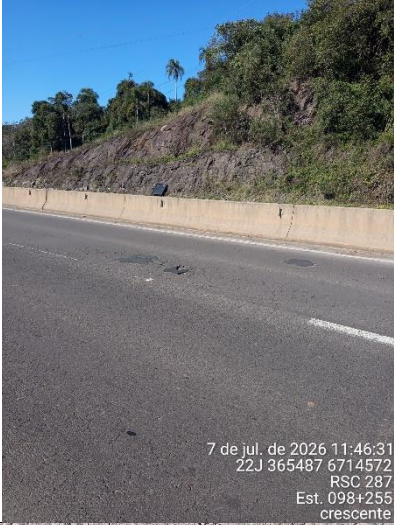
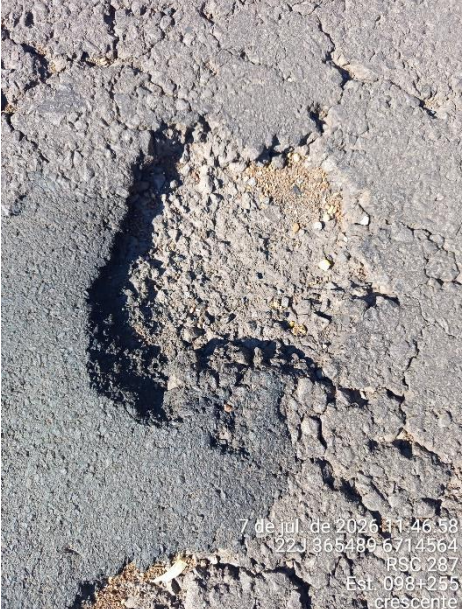
| <p>24.</p> | | <div data-bbox="723 268 1115 794"> <p>7 de jul. de 2026 11:46:31<br/>22J 365487 6714572<br/>RSC 287<br/>Est. 098+255<br/>crescente</p> </div> <div data-bbox="683 794 1142 1406"> <p>7 de jul. de 2026 11:46:58<br/>22J 365489 6714564<br/>RSC 287<br/>Est. 098+255<br/>crescente</p> </div> | <p>Panela</p> <p>Item 3.1.1 do PER</p> | <p>098+255</p> <p>(defeito em local já reparado)</p> | <p>Crescente</p> | <p>24 horas</p> |

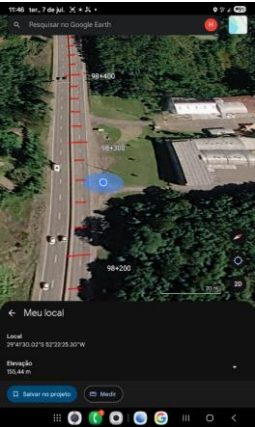
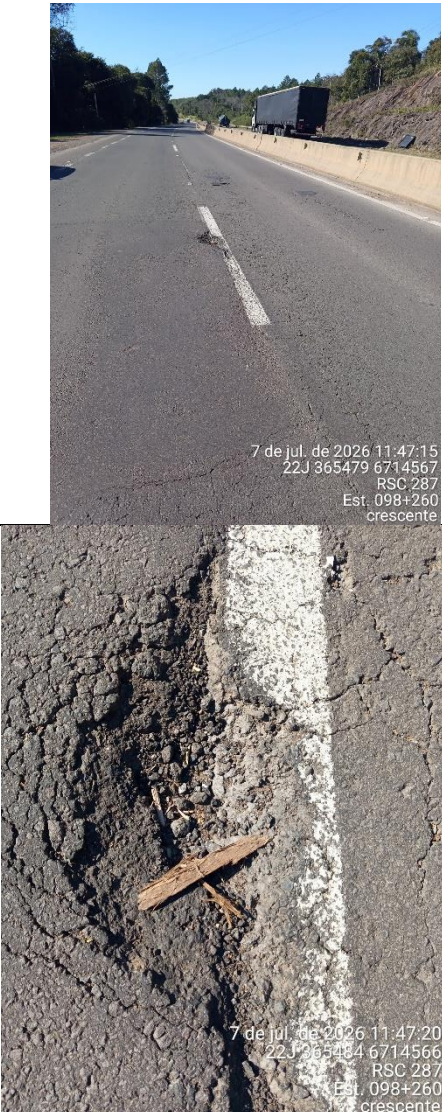
| 25. | | <p>7 de jul. de 2026 11:47:15<br/>22J 365479 6714567<br/>RSC 287<br/>Est. 098+260<br/>crescente</p> <p>7 de jul. de 2026 11:47:20<br/>22J 365484 6714566<br/>RSC 287<br/>Est. 098+260<br/>crescente</p> | <p>Panela</p> <p>Item 3.1.1 do PER</p> | 098+260 | Crescente | 24 horas |

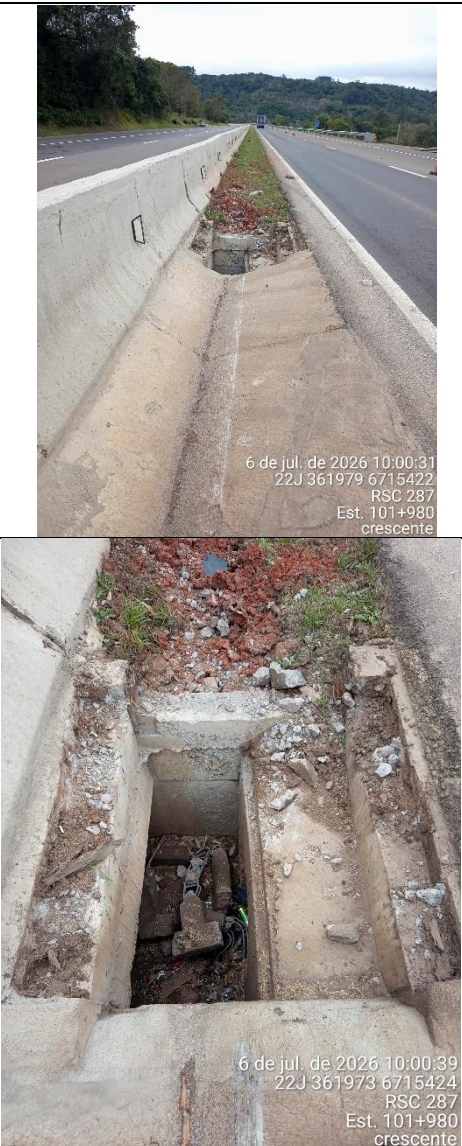
| 28. | | | <p>Dispositivo de Drenagem Danificado</p> <p>Item 3.1.4 do PER</p> | <p>101+980<br/>(Canteiro Central)<br/><br/>(trecho de obra em fase de recebimento provisório)</p> | Crescente | 72 horas |

64. No Ofício RSM nº 275/2026-PC, em relação ao ID 28, enquadrado como "Dispositivo de Drenagem Danificado", a Concessionária sustenta que as avarias constatadas decorreram de fatos de terceiros, destacando que o Contrato de Concessão e o Programa de Exploração da Rodovia (PER) admitem a ocorrência de danos, furtos e demais eventos imprevisíveis que possam comprometer os dispositivos rodoviários. Argumenta, ainda, que realiza inspeções periódicas e que os elementos encontravam-se em conformidade antes da vistoria, apresentando registros fotográficos e relatórios de monitoramento para demonstrar a condição anterior do dispositivo.

66. O PER admite a ocorrência de danos decorrentes de eventos imprevistos, estabelecendo, entretanto, que compete à Concessionária realizar inspeções periódicas e promover a recomposição dos dispositivos sempre que identificadas anomalias, observando os prazos de atendimento previstos contratualmente. Assim, a origem da avaria não afasta a obrigação de restabelecer as condições de segurança, conservação e funcionalidade do dispositivo.

67. Portanto, ainda que o dano possa ter sido ocasionado por fato de terceiro, tal circunstância não afasta a necessidade de correção da anomalia nem altera a constatação técnica registrada durante a vistoria.

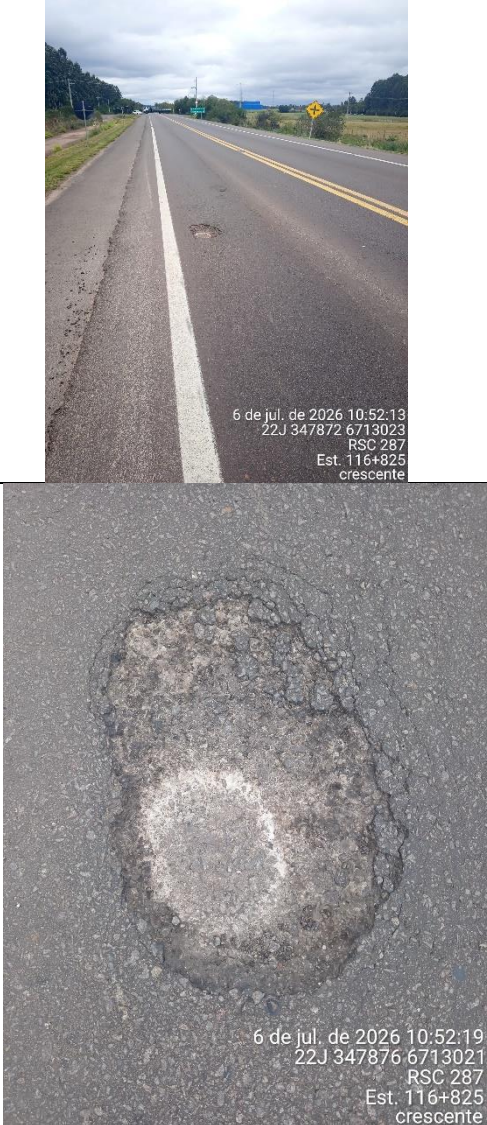
| 37. | | <p>6 de jul. de 2026 10:52:13<br/>22J 347872 6713023<br/>RSC 287<br/>Est. 116+825<br/>crescente</p> <p>6 de jul. de 2026 10:52:19<br/>22J 347876 6713021<br/>RSC 287<br/>Est. 116+825<br/>crescente</p> | <p>Panela</p> <p>Item 3.1.1 do PER</p> | <p>116+825</p> <p>(defeito em local já reparado)</p> | <p>Crescente</p> | <p>24 horas</p> |

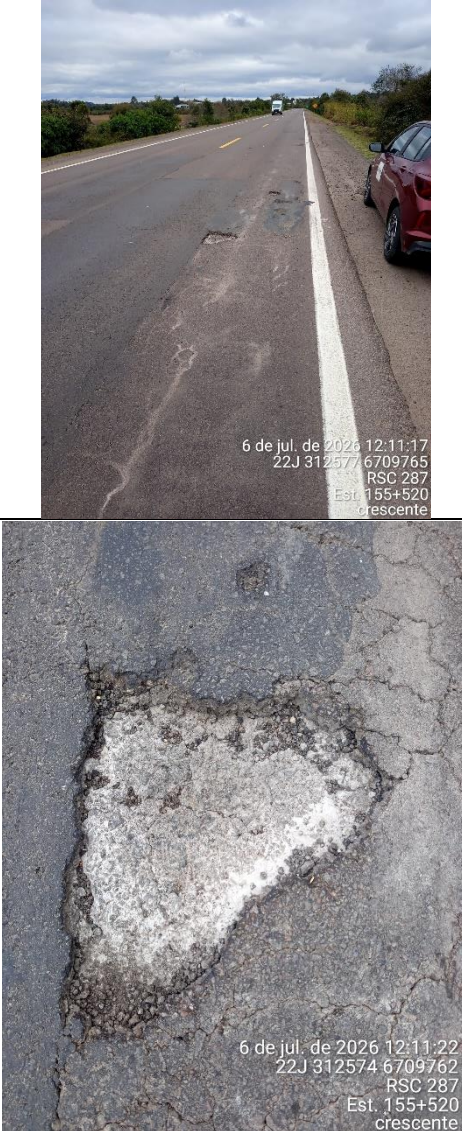
| 46. | | <p>6 de jul. de 2026 12:11:17<br/>22J 312577 6709765<br/>RSC 287<br/>Est. 155+520<br/>crescente</p> <p>6 de jul. de 2026 12:11:22<br/>22J 312574 6709762<br/>RSC 287<br/>Est. 155+520<br/>crescente</p> | Painelas<br>Item 3.1.1 do PER | 155+520<br>(defeito em local já reparado) | Crescente | 24 horas |

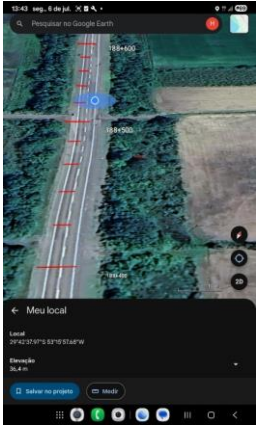
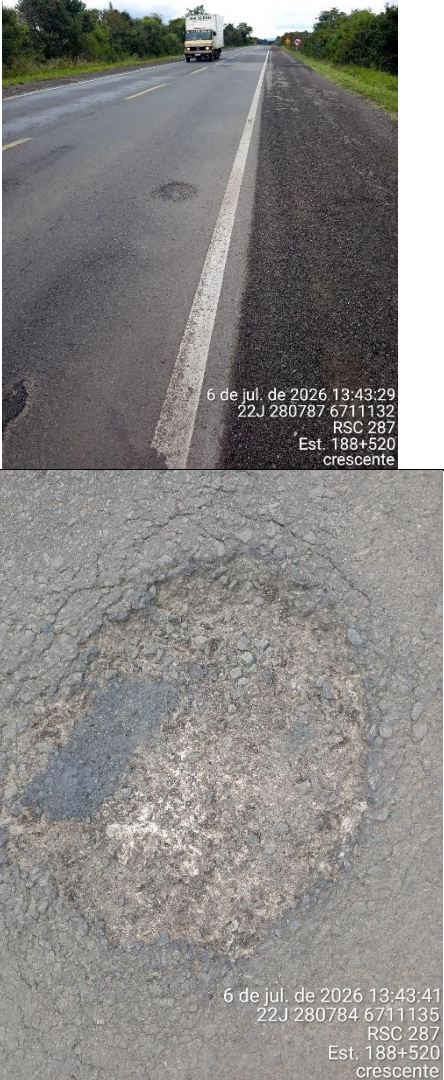
| 60. | | | <p>Panela</p> <p>Item 3.1.1 do PER</p> | <p>188+530</p> <p>(defeito em local já reparado)</p> | <p>Crescente</p> | <p>24 horas</p> |

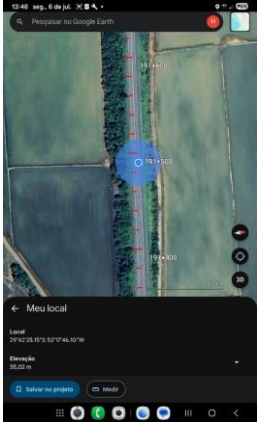
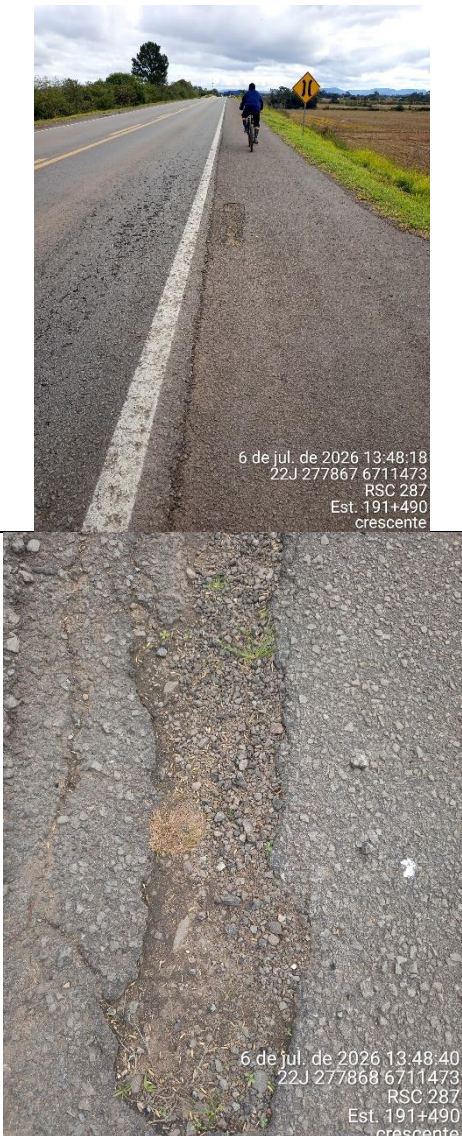
| 61. | | | <p> Painela<br/> Item 3.1.1 do PER </p> | <p> 191+490<br/> (Acostamento) </p> | <p>Crescente</p> | <p>24 horas</p> |

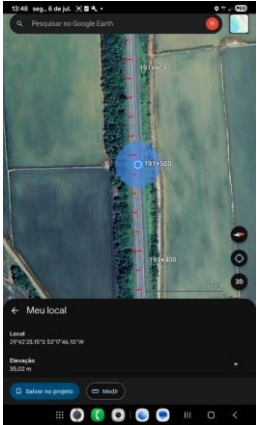
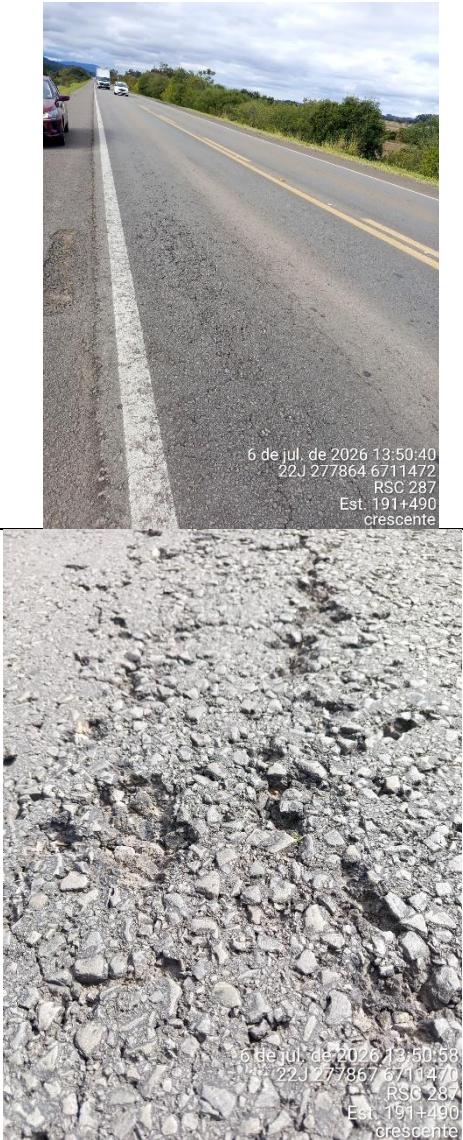
| 62. | | | Trincas Interligadas de Classe 3<br><br>Item 3.1.1 do PER | 191+490 | Decrescente | 72 horas |

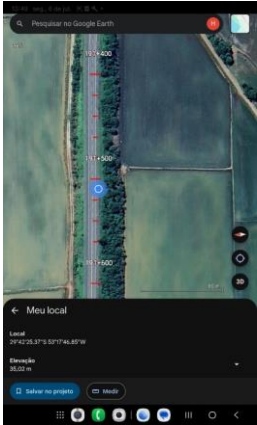
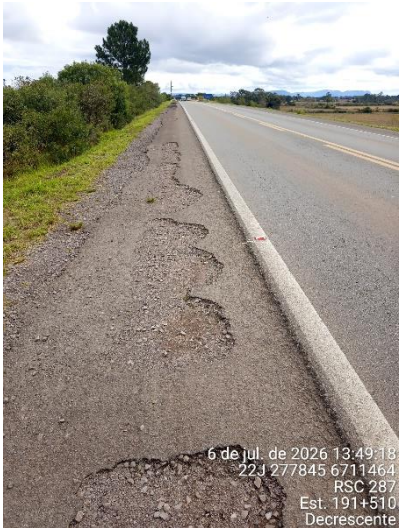
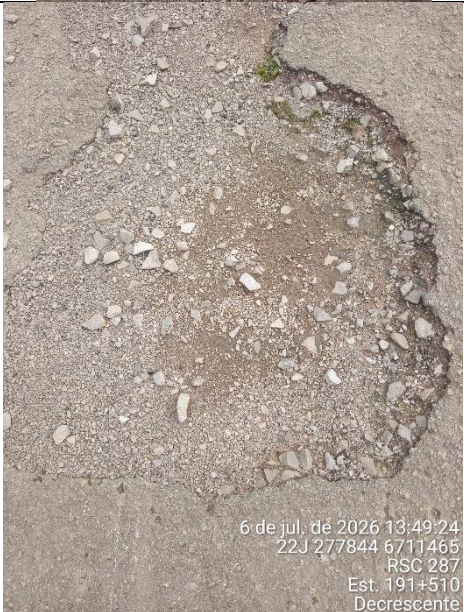
| 63. | | | Painéis<br>Item 3.1.1 do PER | 191+510<br>(Acostamento) | Decrescente | 24 horas |

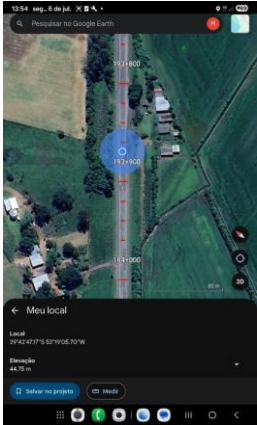
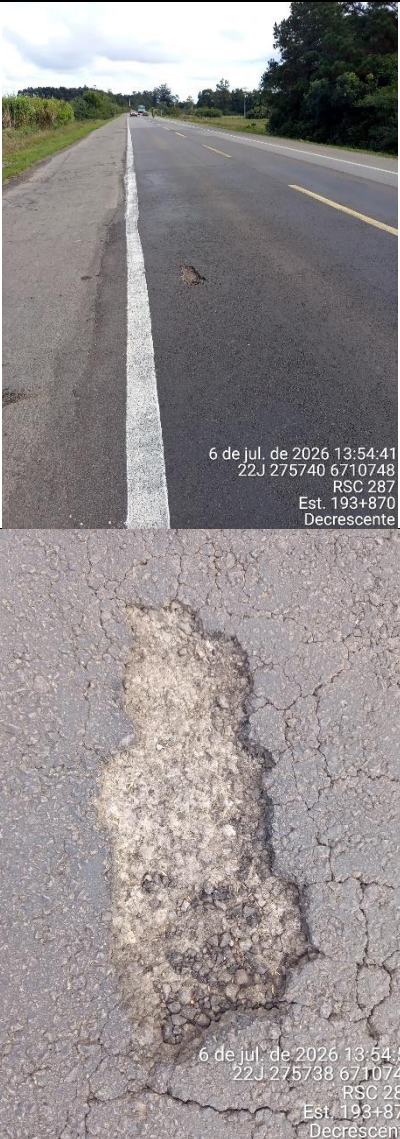
| 64. | | | <p> 6 de jul. de 2026 13:54:41<br/> 22J 275740 6710748<br/> RSC 287<br/> Est. 193+870<br/> Decrescente </p> <p> Painela<br/> Item 3.1.1 do PER </p> | 193+870 | Decrescente | 24 horas |

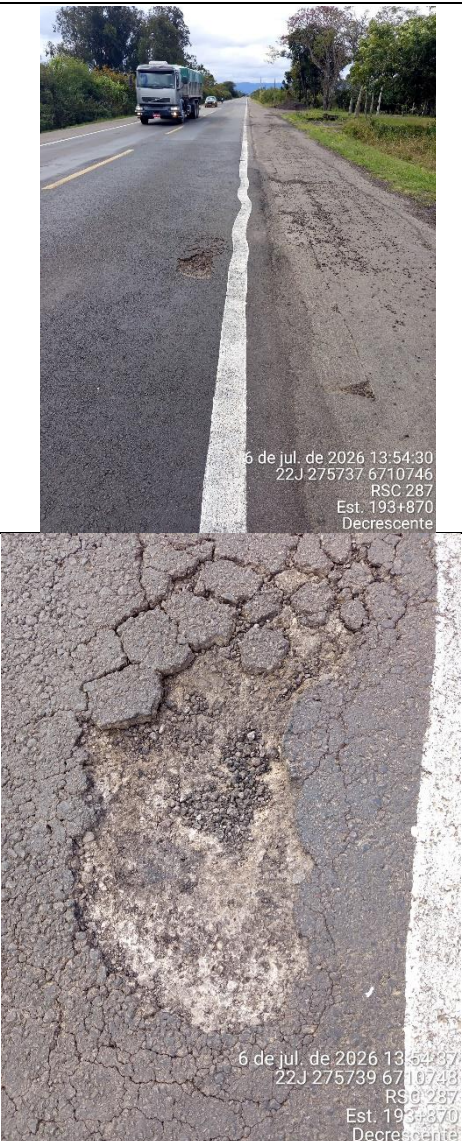
| 65. | | | <p>6 de jul. de 2026 13:54:30<br/>22J 275737 6710746<br/>RSC 287<br/>Est. 193+870<br/>Decrescente</p> <p>6 de jul. de 2026 13:54:37<br/>22J 275739 6710748<br/>RSC 287<br/>Est. 193+870<br/>Decrescente</p> <p>Panela<br/>Item 3.1.1 do PER</p> | <p>193+880<br/>(defeito em local já reparado)</p> | Decrescente | 24 horas |

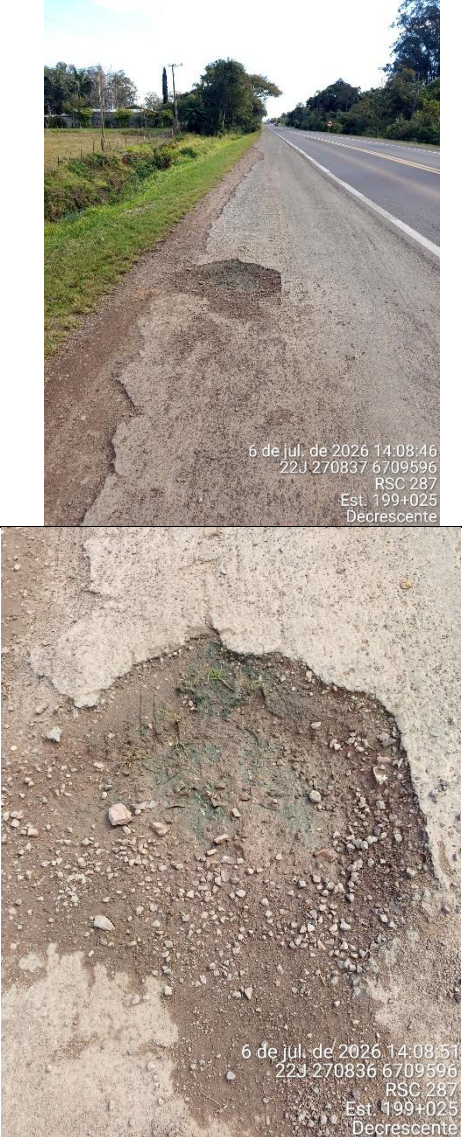
| 71. | | | <p> Painela<br/> Item 3.1.1 do PER </p> | <p> 199+025<br/> (Acostamento) </p> | <p>Decrescente</p> | <p>24 horas</p> |

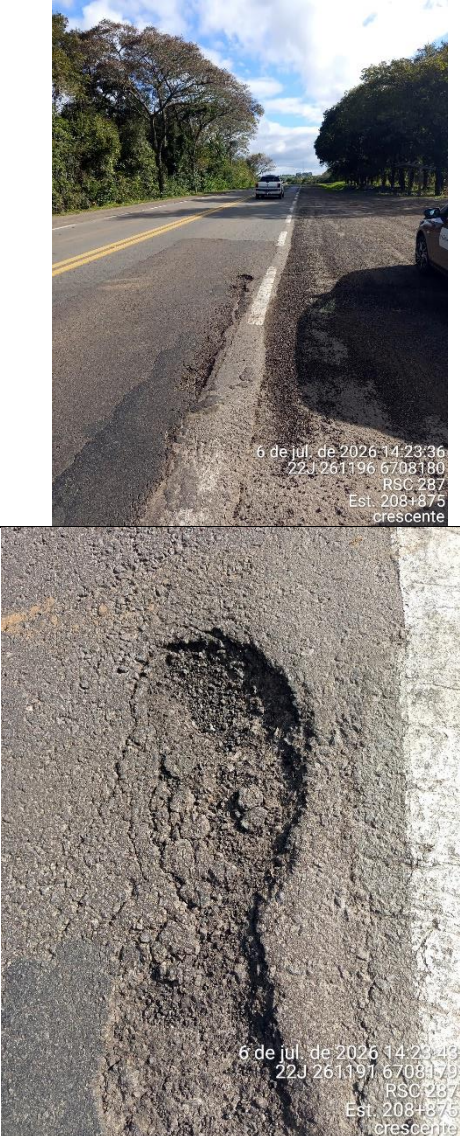
| <p>75.</p> | | | <p>Panelas</p> <p>Item 3.1.1 do PER</p> | <p>208+885</p> <p>(defeito em local já reparado)</p> | <p>Crescente</p> | <p>24 horas</p> |

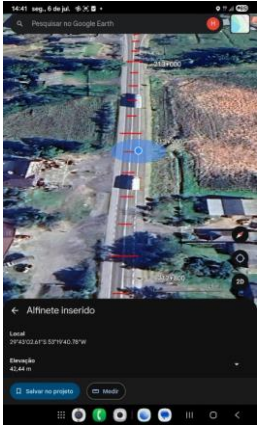
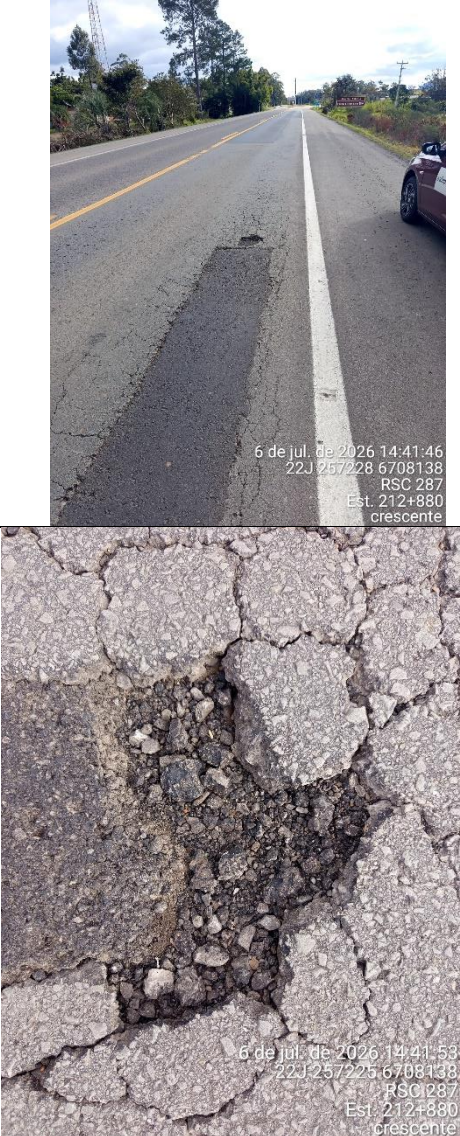
| <p>79.</p> | | | <p>Panela<br/>Item 3.1.1 do PER</p> | <p>212+880<br/>(defeito em local já reparado)</p> | <p>Crescente</p> | <p>24 horas</p> |

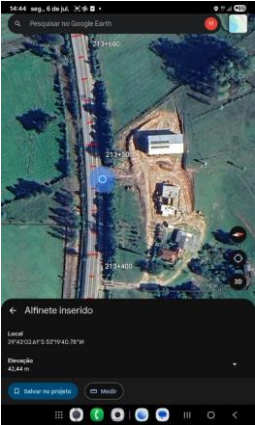
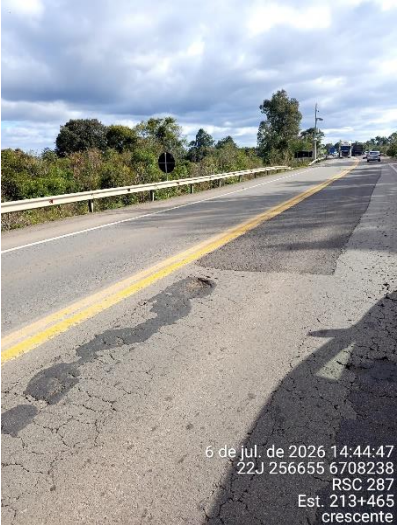
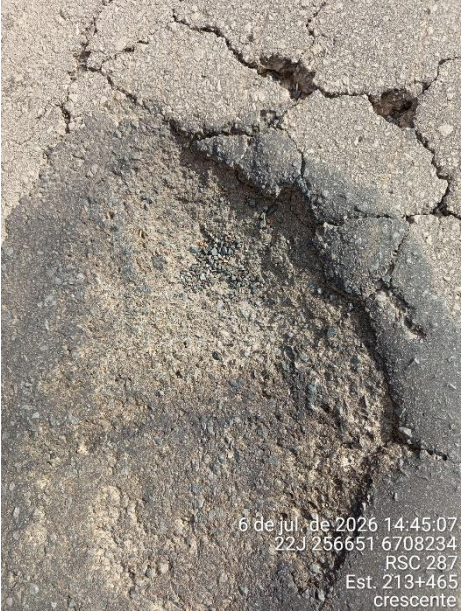
| 80. | | <p>6 de jul. de 2026 14:44:47<br/>22J 256655 6708238<br/>RSC 287<br/>Est. 213+465<br/>crescente</p> <p>6 de jul. de 2026 14:45:07<br/>22J 256651 6708234<br/>RSC 287<br/>Est. 213+465<br/>crescente</p> | Panela<br>Item 3.1.1 do PER | 213+465<br>(defeito em local já<br>reparado) | Crescente | 24 horas |

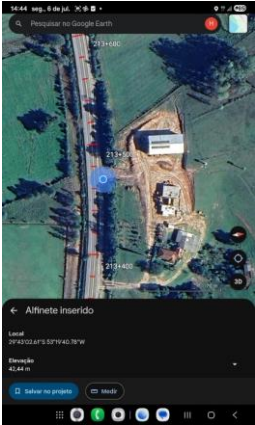
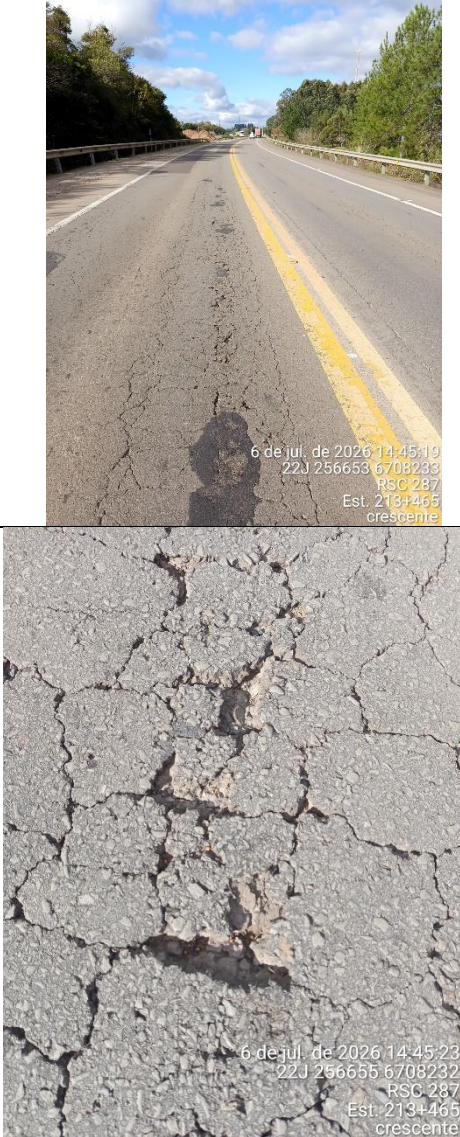
| 81. | | | <p>Trincas Interligadas de Classe 3</p> <p>Item 3.1.1 do PER</p> | 213+475 | Crescente | 72 horas |

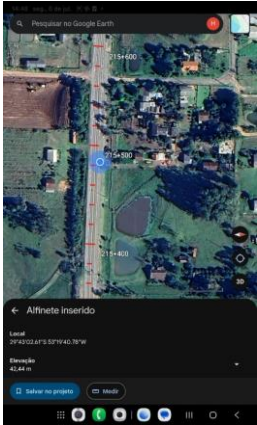
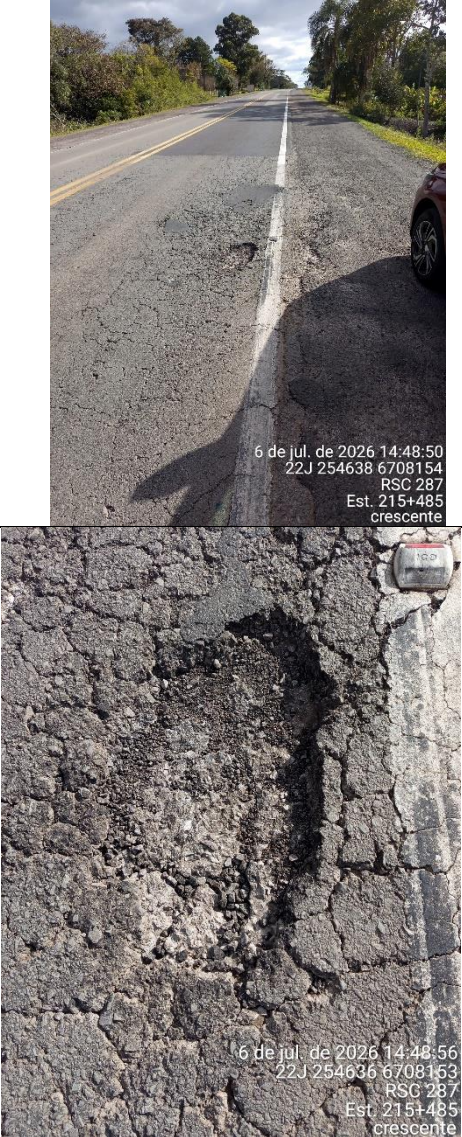
| 82. | | | <p>Panela</p> <p>Item 3.1.1 do PER</p> | <p>215+485</p> <p>(defeito em local já reparado)</p> | <p>Crescente</p> | <p>24 horas</p> |

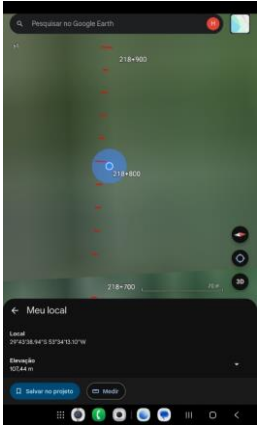
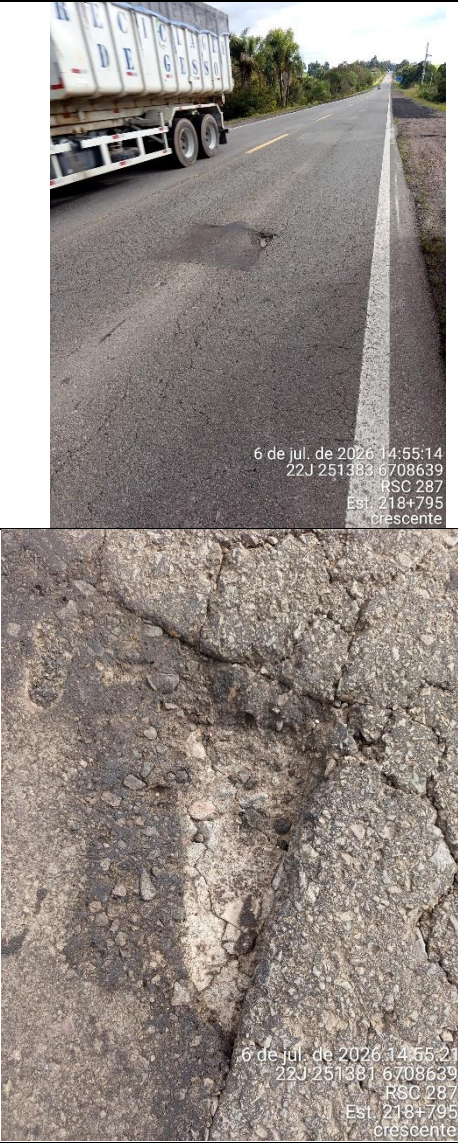
| 83. | | | <p>Panela</p> <p>Item 3.1.1 do PER</p> | <p>218+795</p> <p>(defeito em local já reparado)</p> | <p>Crescente</p> | <p>24 horas</p> |

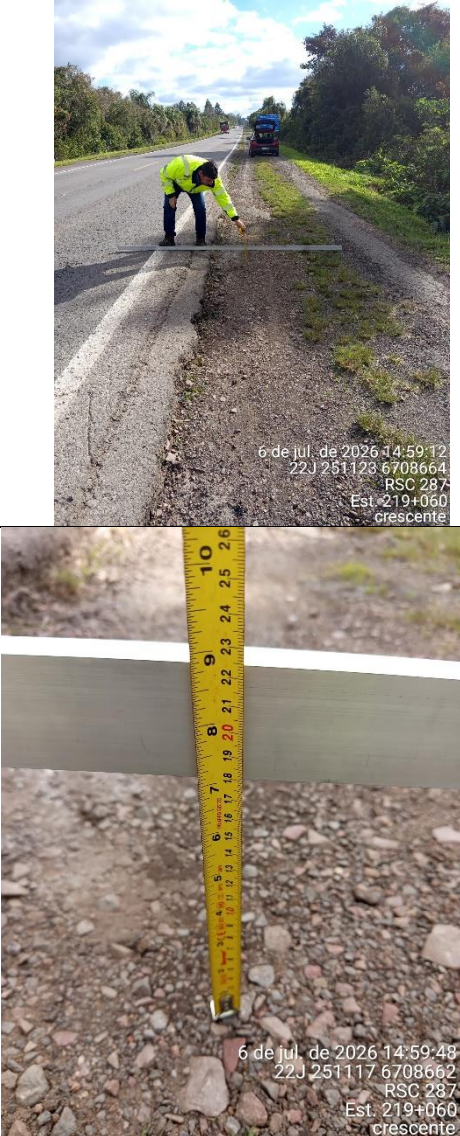
| <p>86.</p> | | | <p>Desnível entre Pavimento e Acostamento</p> <p>(Medição: 181mm)</p> <p>Item 3.1.1 do PER</p> | <p>219+070</p> <p>(Acostamento)</p> | <p>Crescente</p> | <p>72 horas</p> |

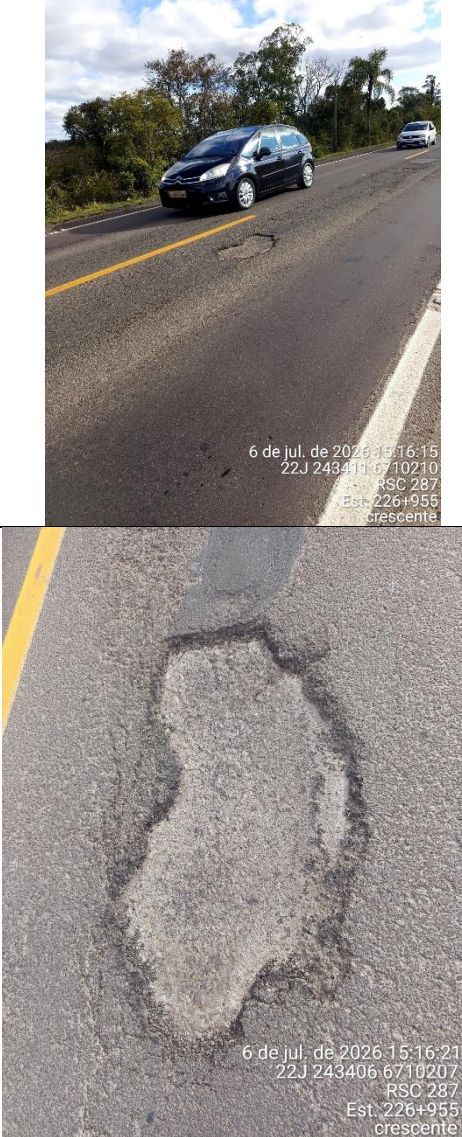
| 88. | | | <p> Painela<br/> Item 3.1.1 do PER </p> | 226+955 | Crescente | 24 horas |
