## RELATÓRIO DE VISTORIA

**Identificação:** DFCR-RSM-RV-071-2026;

**Objeto do Contrato:** concessão da infraestrutura de transporte do trecho da RSC-287, trecho Tabai – Santa Maria (km 28,03 ao km 232,54);

**Concessionária:** Rota de Santa Maria (RSM);

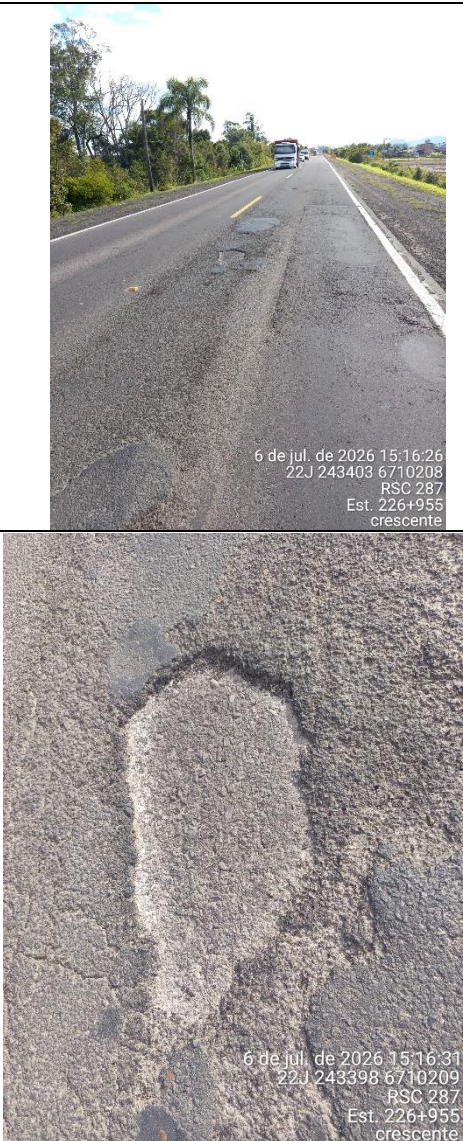
| 89. | | <p>6 de jul. de 2026 15:16:26<br/>22J 243403 6710208<br/>RSC 287<br/>Est. 226+955<br/>crescente</p> <p>6 de jul. de 2026 15:16:31<br/>22J 243398 6710209<br/>RSC 287<br/>Est. 226+955<br/>crescente</p> | <p>Panela</p> <p>Item 3.1.1 do PER</p> | <p>226+965</p> <p>(defeito em local já reparado)</p> | Crescente | 24 horas |

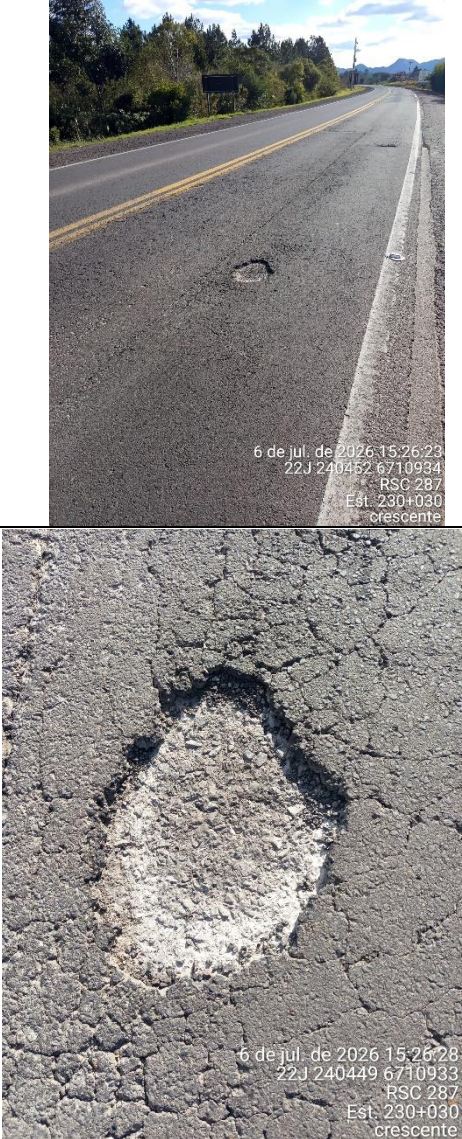
| <p>91.</p> | | | <p>Panela<br/>Item 3.1.1 do PER</p> | <p>230+030</p> | <p>Crescente</p> | <p>24 horas</p> |
