## RELATÓRIO DE VISTORIA

**Identificação:** DFCR-RSM-RV-078-2026;

**Objeto do Contrato:** concessão da infraestrutura de transporte do trecho da RSC-287, trecho Tabai – Santa Maria (km 28,03 ao km 232,54);

## NOTA TÉCNICA

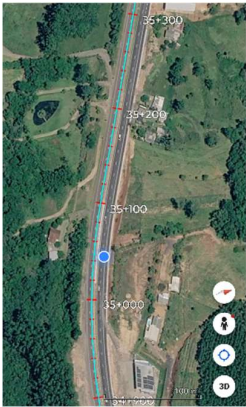
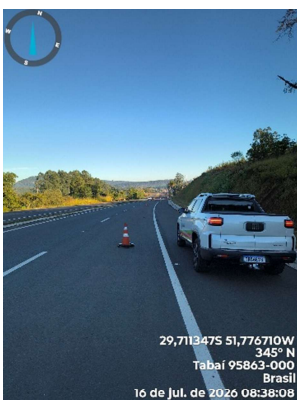
| ID | Localização | Registro Fotográfico | Constatações | Km<br>(Aproximado) | Sentido |
|---|---|---|---|---|---|
| 01 | | | Item 3.1.2 do<br>PER<br>Cones dispostos de forma<br>a não definir a largura de<br>pista, causando indefinição<br>de largura de pista; | 035+050 | Crescente |

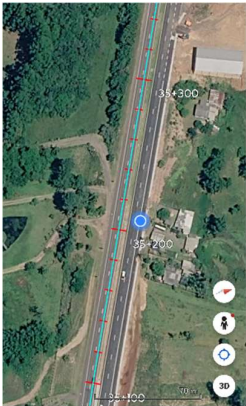
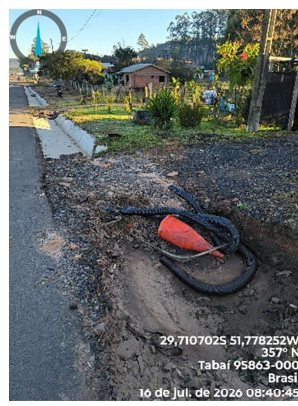
| ID | Localização | Registro Fotográfico | Constatações | Km<br>(Aproximado) | Sentido |
|---|---|---|---|---|---|
| 02 | | | Item 3.1.3 do<br>PER<br><b>Sargeta</b> de drenagem<br>obstruída; | 35+200 | Crescente |

19. No Ofício RSM nº 293/2026-PC, em relação aos IDs 02 e 03, enquadrados como "Dispositivo de Drenagem Obstruído", verifica-se que os registros fotográficos evidenciam a presença de material terroso e de resíduos pontuais sobre os dispositivos de drenagem.

20. Dos IDs 2 e 3 não procede à alegação de que a existência de acessos irregulares afasta as não conformidades registradas, ainda que os dispositivos de drenagem estejam associados a acessos implantados sem autorização. Compete à

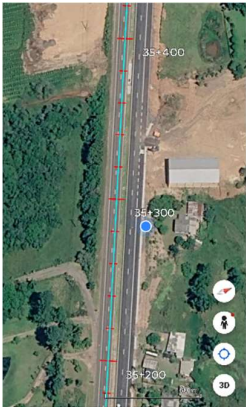
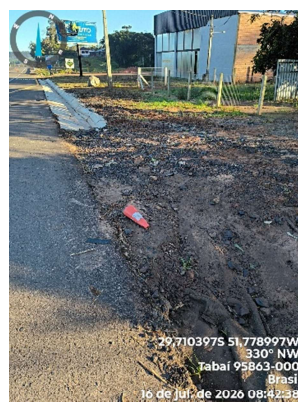
| ID | Localização | Registro Fotográfico | Constatações | Km<br>(Aproximado) | Sentido |
|---|---|---|---|---|---|
| 03 | | | Item 3.1.3 do<br>PER<br><b>Sargeta</b> de drenagem<br>obstruída; | 035+280 | Crescente |

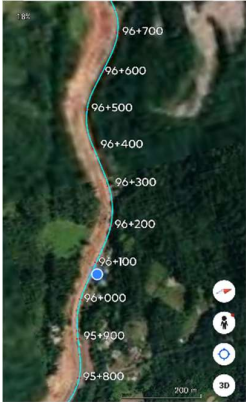
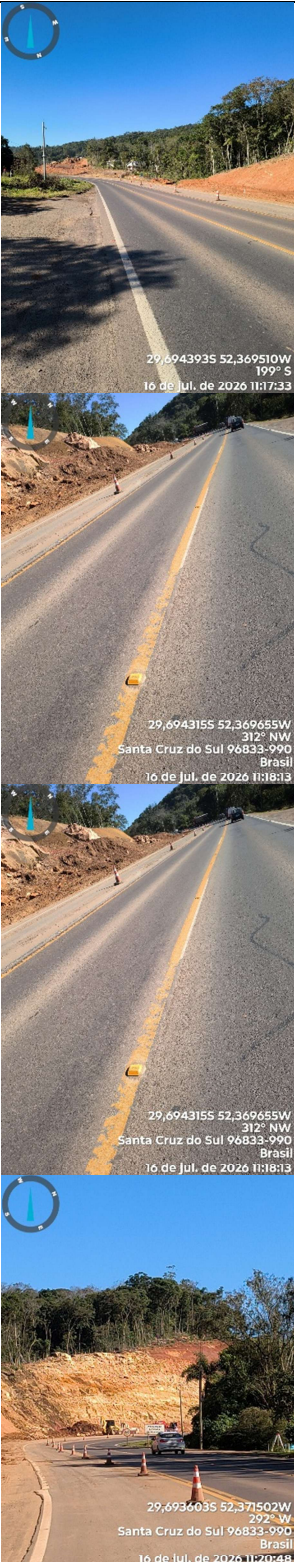
| | | | | <p>Item 3.1.2 do<br/>PER</p> <p>Trecho em curvas sem<br/>dispositivos luminosos<br/>para a noite;</p> <p>Pintura horizontal<br/>desgastada e em desacordo<br/>com a legislação;</p> <p>Não há informação de<br/>velocidade máxima no<br/>segmento;</p> <p>Pintura horizontal<br/>desgastada;</p> | 096+080 | Crescente/<br>Decrescente |

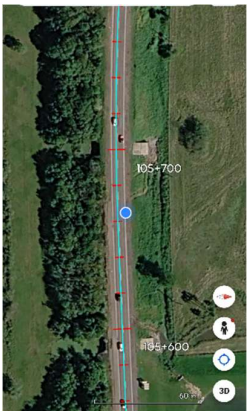
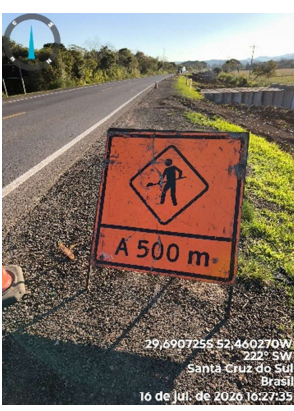
| | | <p>Item 3.1.2 do<br/>PER</p> <p>Trecho em tangente sem<br/>dispositivos luminosos<br/>para a noite;<br/>Não há informação de<br/>velocidade máxima no<br/>segmento;<br/>Placa mal posicionada e<br/>danificada;</p> | 105+670 | Crescente |
