Subsecretaria de Projetos para Reconstrução  
Departamento de Fiscalização de Concessões Rodoviárias

**Identificação:** DFCR-RSM-RV-085-2026;

**Objeto do Contrato:** concessão da infraestrutura de transporte do trecho da RSC-287, trecho Tabai – Santa Maria (km 28,03 ao km 232,54);

**Assunto:** vistoria técnica em campo;

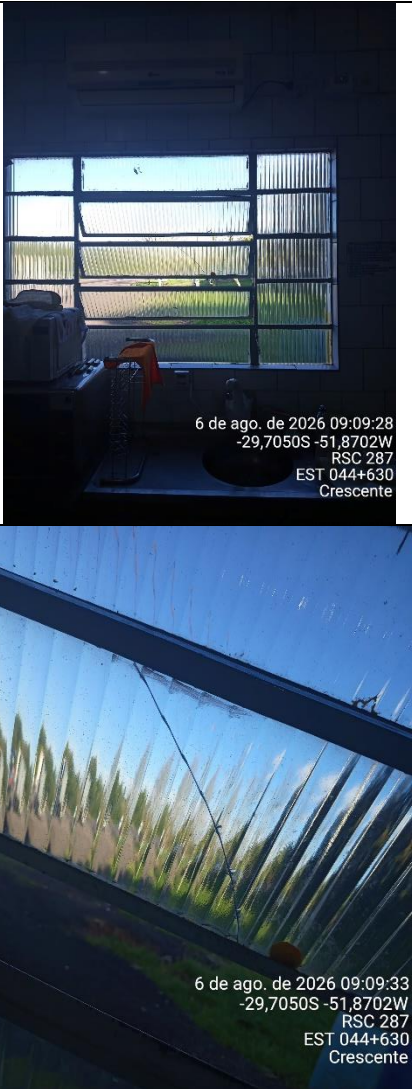
| 3. | | | Vidro de esquadria danificado<br>Item 3.1.7 do PER | 044+630 | Crescente | 72 horas | 01 (uma) Lâmina da squadria danificada junto a PRE 01. |

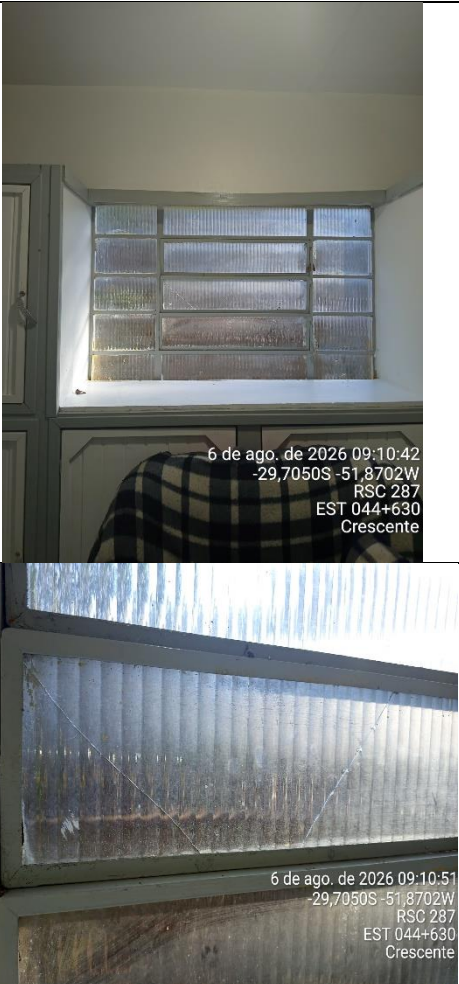
| 4. | | | <p>Vidro de esquadria danificado</p> <p>Item 3.1.7 do PER</p> | 044+630 | Crescente | 72 horas | 01 (uma) Lâmina da squadria danificada junto a PRE 01. |

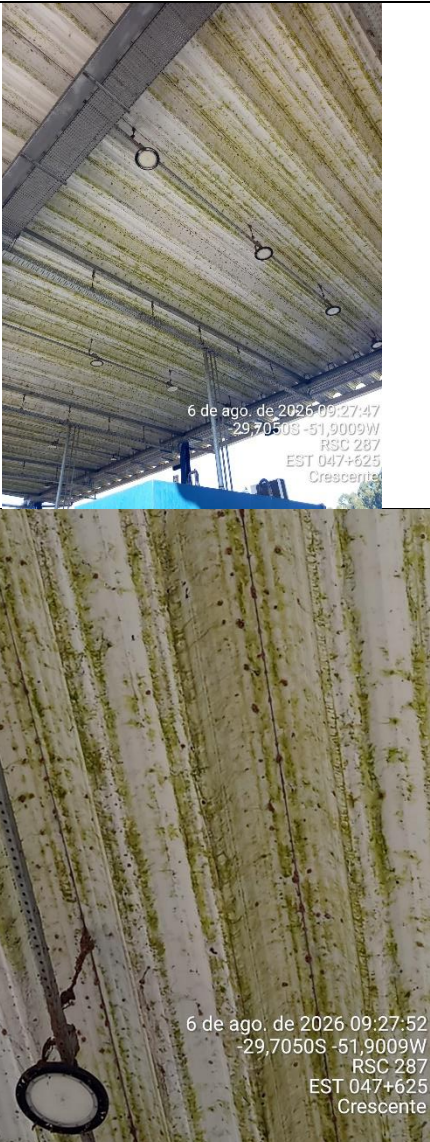
| 5. | | | Ausência de<br>limpeza<br><br>Item 3.1.7 do PER | 047+625 | Crescente | 72 horas | Cobertura da praça de<br>pedágio com ausência<br>de limpeza. |

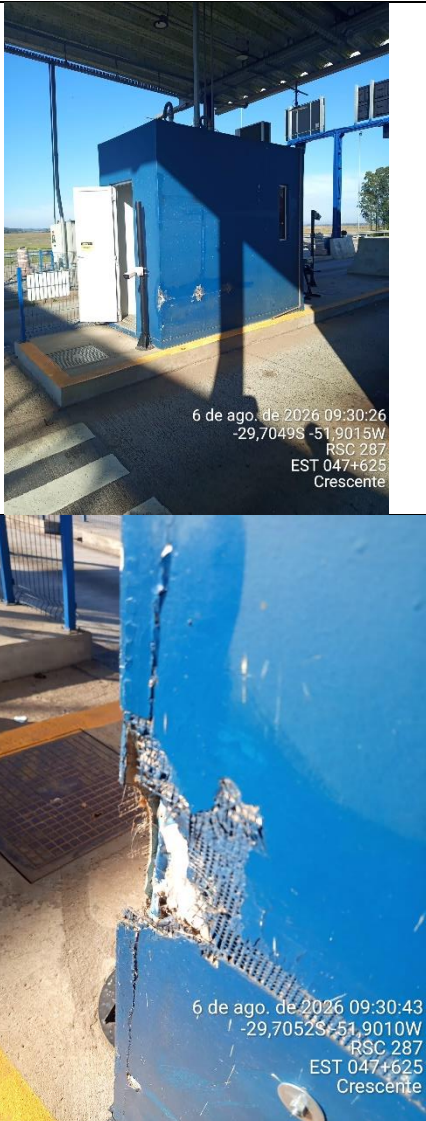
| 6. | | | <p>Edificação danificada</p> <p>Item 3.1.7 do PER</p> | 047+625 | Crescente | 72 horas | Edificação e alvenaria do sistema de cobrança de pedágio danificada. |

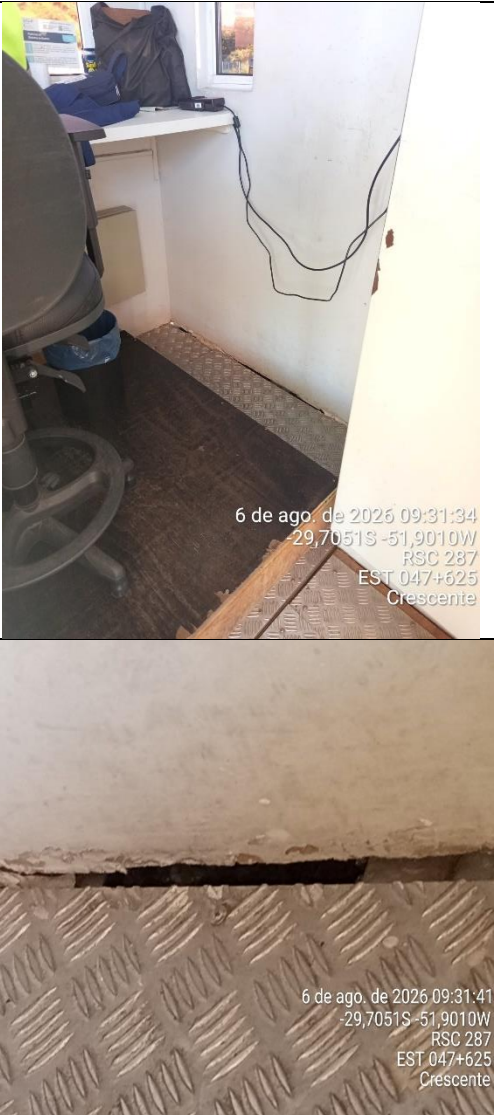
| 7. | | | Piso danificado<br>Item 3.1.7 do PER | 047+625 | Crescente | 72 horas | Piso danificado com ausência de vedação. |

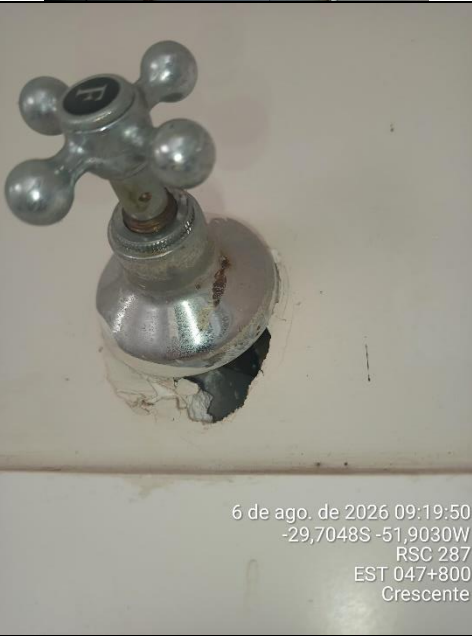
| 9. | | <p>6 de ago. de 2026 09:19:43<br/>-29,7048S -51,9030W<br/>RSC 287<br/>EST 047+800<br/>Crescente</p> | Sistema hidráulico danificado<br>Item 3.1.7 do PER | 047+800 | Crescente | 72 horas | Registro Hidráulico de Alimentação Danificado Junto a SAU. |

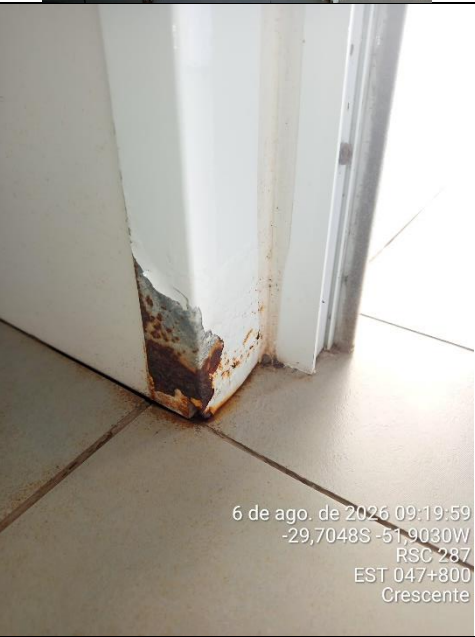
| 10. | | <p>6 de ago. de 2026 09:19:43<br/>-29,7048S -51,9030W<br/>RSC 287<br/>EST 047+800<br/>Crescente</p> | Esquadria danificada<br>Item 3.1.7 do PER | 047+800 | Crescente | 72 horas | Elemento de esquadria oxidado e danificado junto a SAU. |

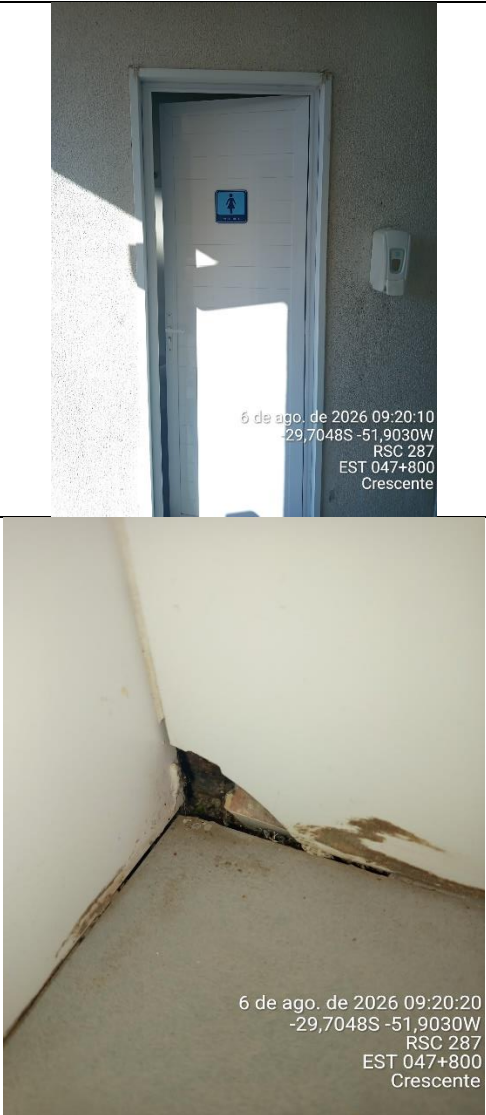
| 11. | | | Forro danificado<br>Item 3.1.7 do PER | 047+800 | Crescente | 72 horas | Forro danificado junto a<br>sanitário de usuários da<br>SAU. |

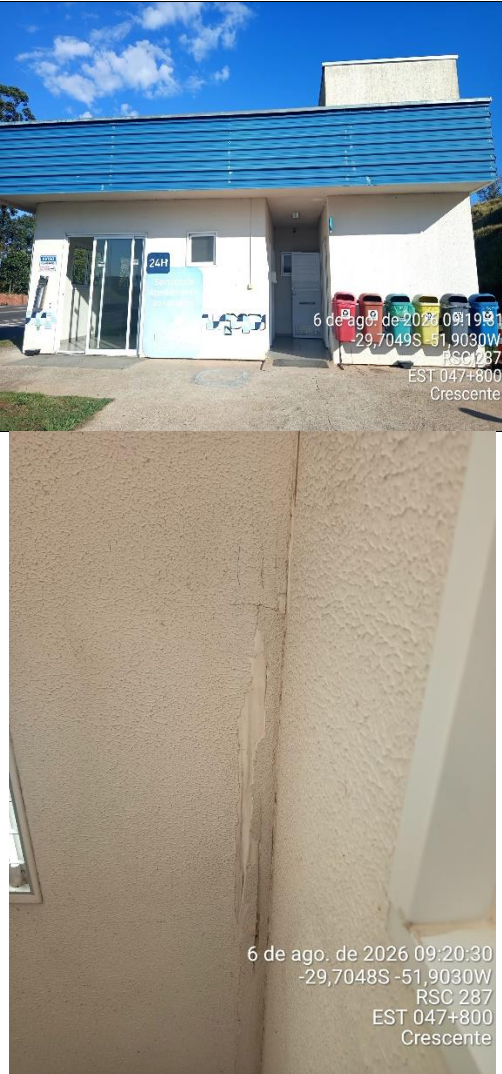
| 12. | | | Forro danificado<br>Item 3.1.7 do PER | 047+800 | Crescente | 72 horas | Forro danificado junto a<br>área de acesso a<br>sanitários de usuários da<br>SAU. |

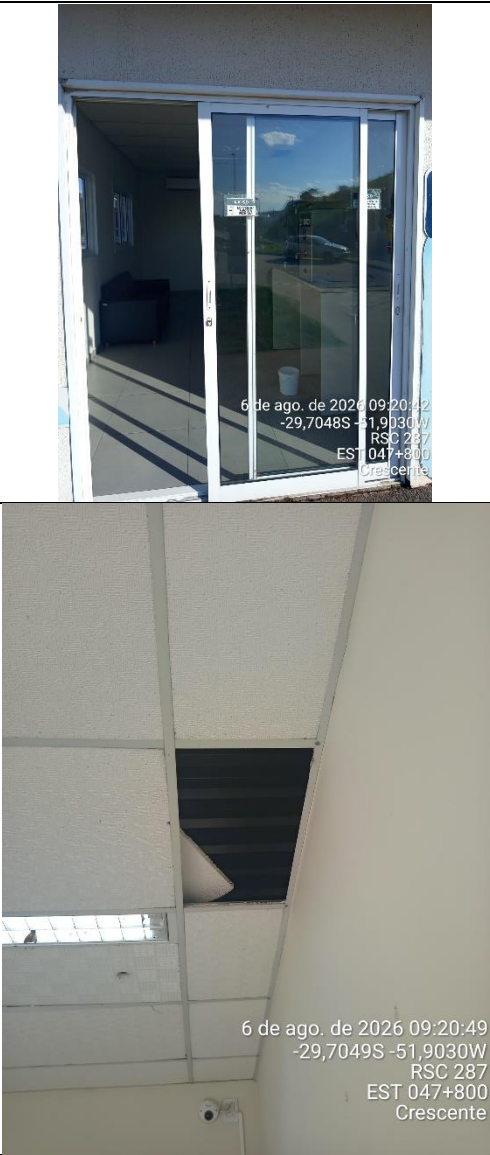
| 13. | | | Forro danificado<br>Item 3.1.7 do PER | 047+800 | Crescente | 72 horas | Forro danificado junto a<br>área de atendimento e<br>apoio a usuários da<br>SAU. |

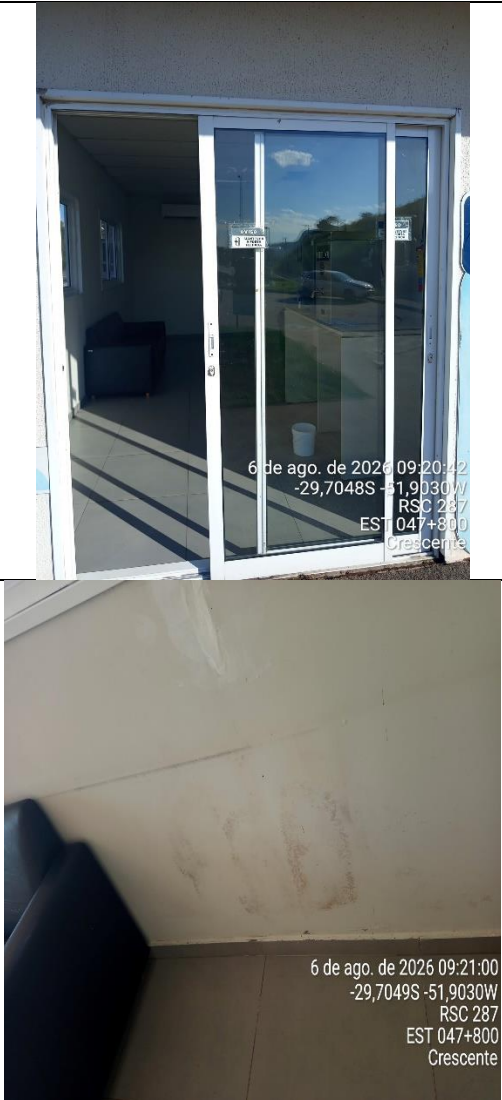
| 14. | | | Pintura danificada<br>Item 3.1.7 do PER | 047+800 | Crescente | 72 horas | Necessidade de pintura interna da área de atendimento do SAU. |

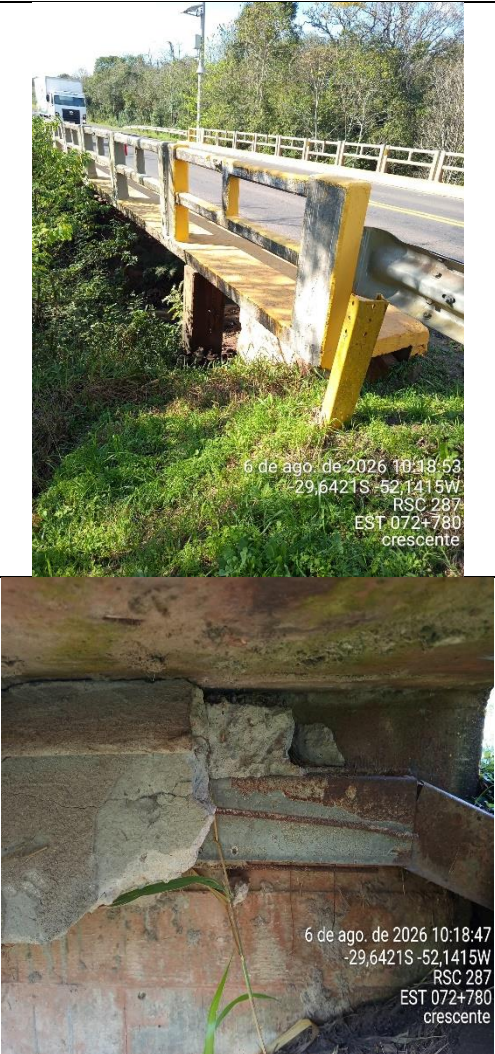
| 15. | | | Estrutura danificada<br>Item 3.1.3 do PER | 072+780 | Crescente | 72 horas | Estrutura de concreto armado do tabuleiro com necessidade de avaliação e recuperação. |

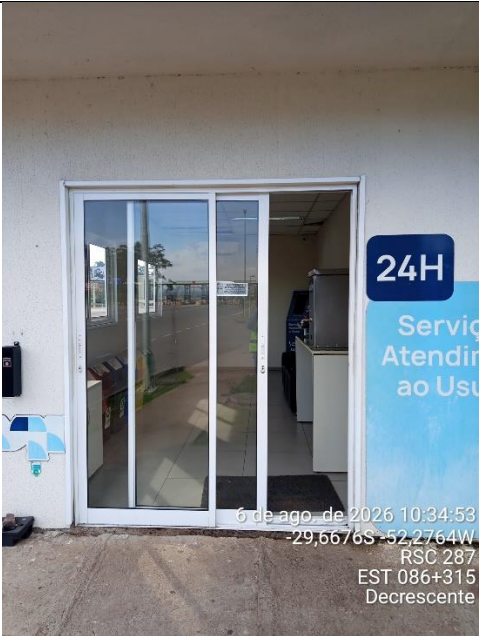
| 16. | | | Forro danificado<br>Item 3.1.7 do PER | 086+315 | Decrescente | 72 horas | Forro danificado junto a<br>área de atendimento e<br>apoio a usuários da<br>SAU. |

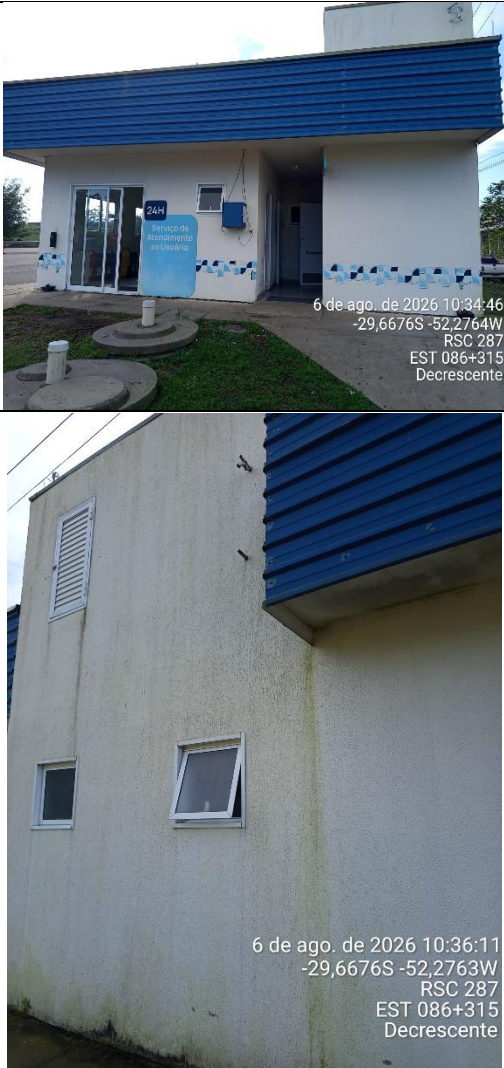
| 17. | | <p>6 de ago. de 2026 10:34:46<br/>-29,6676S -52,2764W<br/>RSC 287<br/>EST 086+315<br/>Decrescente</p> <p>6 de ago. de 2026 10:36:11<br/>-29,6676S -52,2763W<br/>RSC 287<br/>EST 086+315<br/>Decrescente</p> | <p>Pintura externa danificada</p> <p>Item 3.1.7 do PER</p> | 086+315 | Decrescente | 72 horas | <p>Estrutura externa com necessidade de recomposição da pintura.</p> |

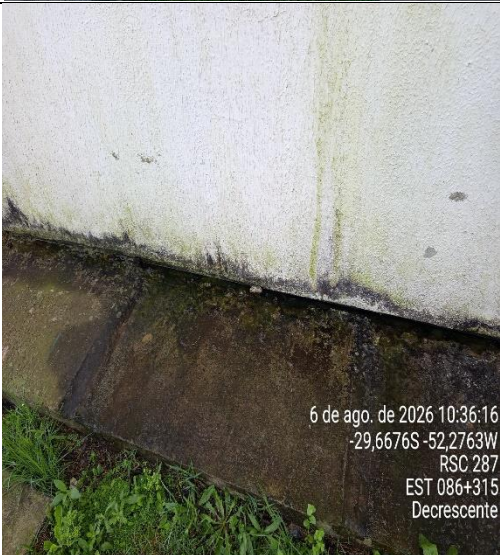
| 18. | | <p>6 de ago. de 2026 10:34:46<br/>-29,6676S -52,2764W<br/>RSC 287<br/>EST 086+315<br/>Decrescente</p> <p>6 de ago. de 2026 10:36:16<br/>-29,6676S -52,2763W<br/>RSC 287<br/>EST 086+315<br/>Decrescente</p> | Pintura danificada<br>Item 3.1.7 do PER | 086+315 | Decrescente | 72 horas | Estrutura externa com<br>necessidade de<br>recomposição da<br>pintura. |

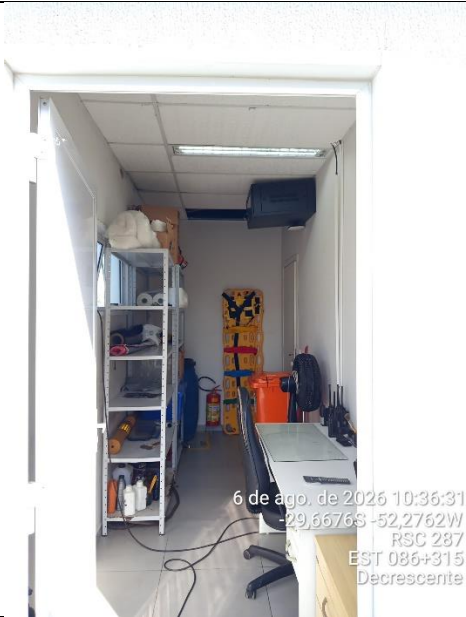
| 19. | | <p>6 de ago. de 2026 10:36:31<br/>-29,6676S -52,2762W<br/>RSC 287<br/>EST 086+315<br/>Decrescente</p> | Forro danificado<br>Item 3.1.7 do PER | 086+315 | Decrescente | 72 horas | Forro danificado junto a<br>área de apoio dos<br>colaboradores na SAU. |

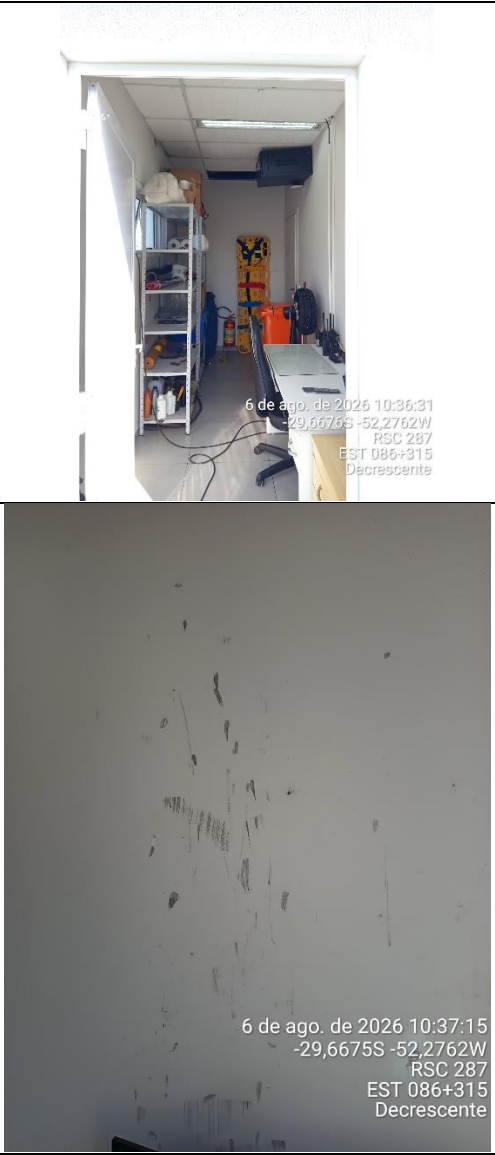
| 20. | | | Pintura danificada<br>Item 3.1.7 do PER | 086+315 | Decrescente | 72 horas | Estrutura interna com<br>necessidade de<br>recomposição da<br>pintura. |

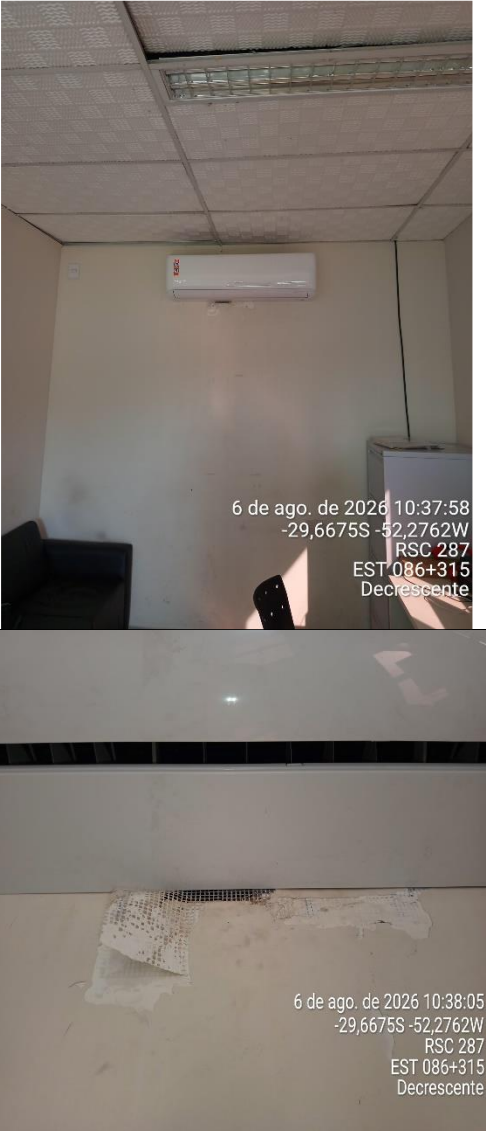
| 21. | | | Parede danificada<br>Item 3.1.7 do PER | 086+315 | Crescente | 72 horas | Sistema de ar condicionado com ausencia de elétrico sem a devida vedação na Praça de pedágio 02. |

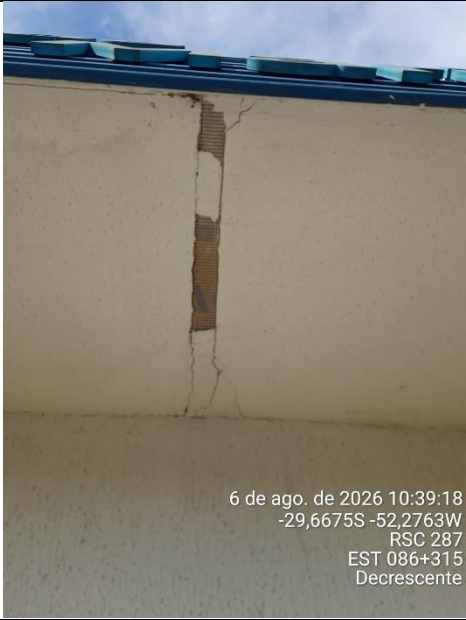
| 22. | | <br> | Forro danificado<br>Item 3.1.7 do PER | 086+315 | Crescente | 72 horas | Forro externo<br>danificado junto a área<br>de usuários da SAU. |

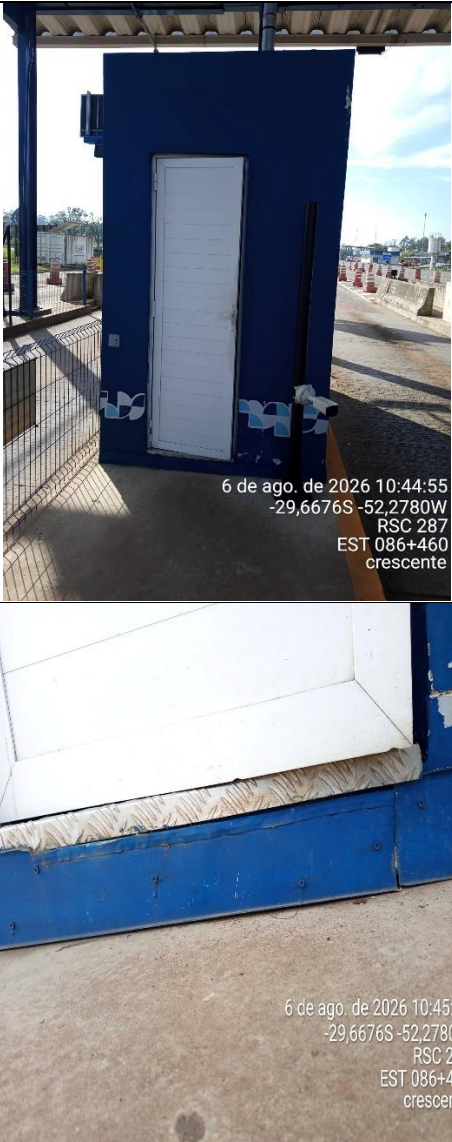
| 23. | | | Esquadria danificada<br>Item 3.1.7 do PER | 086+460 | Crescente | 72 horas | Esquadria de cabine de cobrança do pedágio danificada com necessidade de readequação. |

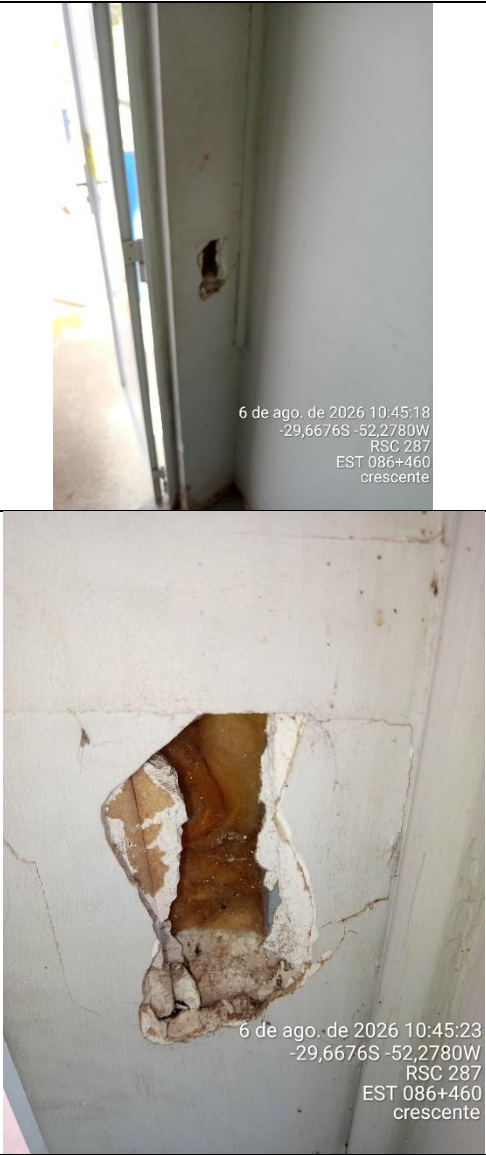
| 24. | | <p>6 de ago. de 2026 10:45:18<br/>-29,6676S -52,2780W<br/>RSC 287<br/>EST 086+460<br/>crescente</p> <p>6 de ago. de 2026 10:45:23<br/>-29,6676S -52,2780W<br/>RSC 287<br/>EST 086+460<br/>crescente</p> | Parede danificada<br>Item 3.1.7 do PER | 086+460 | Crescente | 72 horas | Parede de cabine de cobrança do pedágio danificada. |

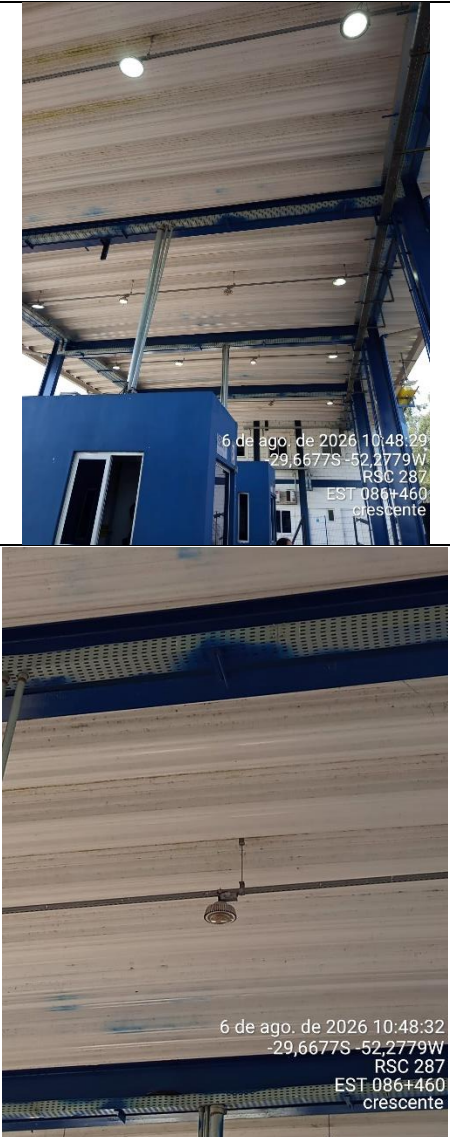
| 25. | | | Lâmpada danificada<br>Item 3.1.8 do PER | 086+460 | Crescente | 72 horas | 01 (uma) lâmpada queimada junto a praça de pedágio. |

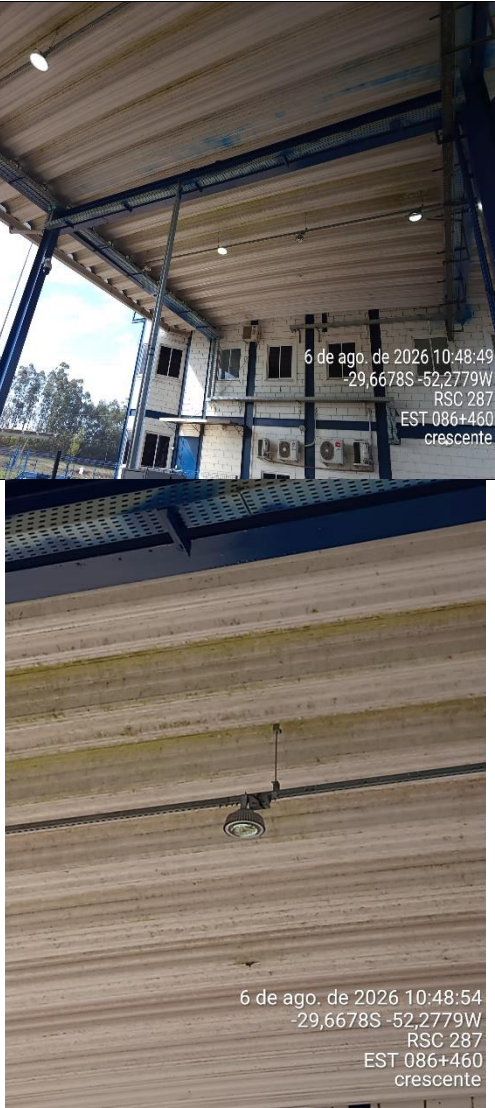
| 26. | | | <p>Lâmpada danificada</p> <p>Item 3.1.8 do PER</p> | 086+460 | Crescente | 72 horas | 01 (uma) lâmpada queimada junto a praça de pedágio. |

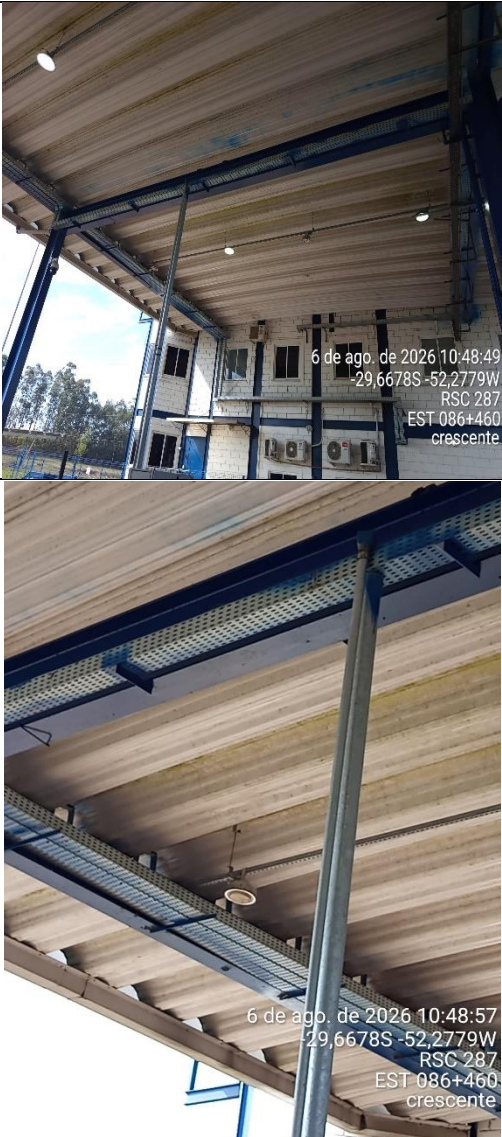
| 27. | | | Lâmpada danificada<br>Item 3.1.8 do PER | 086+460 | Crescente | 72 horas | 01 (uma) lâmpada queimada junto a praça de pedágio. |

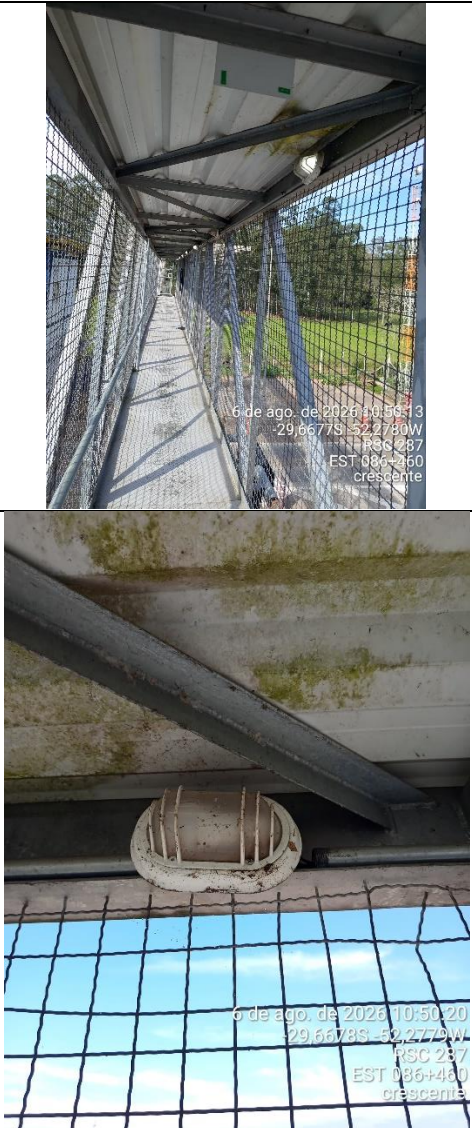
| 28. | | | <p>Lâmpada danificada</p> <p>Item 3.1.8 do PER</p> | 086+460 | Crescente | 72 horas | 01 (uma) lâmpada queimada junto a praça de pedágio. |

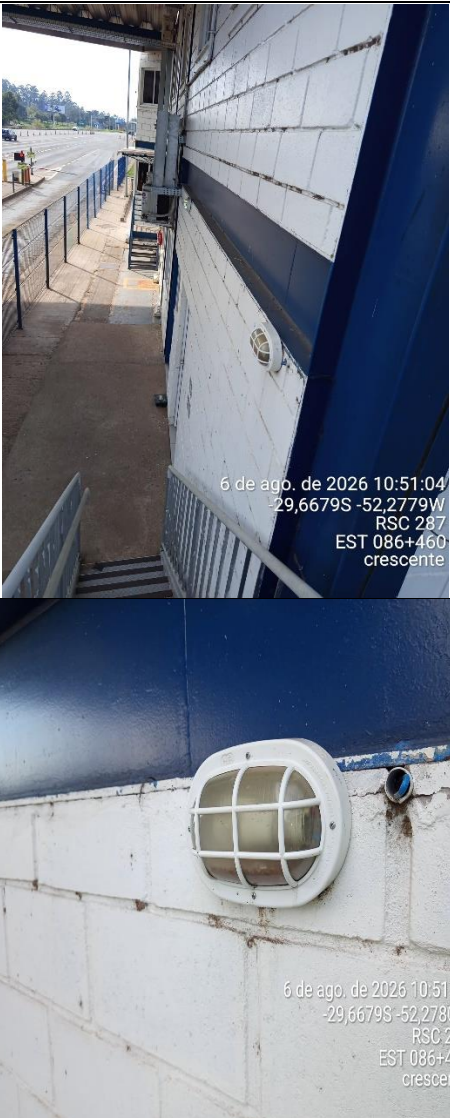
| 29. | | <p>6 de ago. de 2026 10:51:04<br/>-29,6679S -52,2779W<br/>RSC 287<br/>EST 086+460<br/>crescente</p> <p>6 de ago. de 2026 10:51:08<br/>-29,6679S -52,2780W<br/>RSC 287<br/>EST 086+460<br/>crescente</p> | Lâmpada danificada<br>Item 3.1.8 do PER | 086+460 | Crescente | 72 horas | 01 (uma) lâmpada queimada junto a praça de pedágio. |

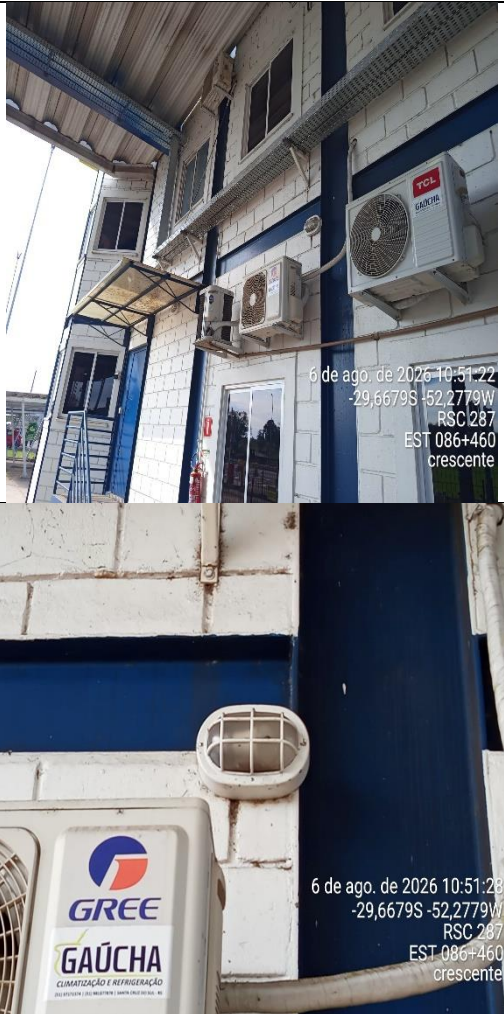
| 30. | | <p>6 de ago. de 2026 10:51:22<br/>-29,6679S -52,2779W<br/>RSC 287<br/>EST 086+460<br/>crescente</p> <p>6 de ago. de 2026 10:51:28<br/>-29,6679S -52,2779W<br/>RSC 287<br/>EST 086+460<br/>crescente</p> | Lâmpada danificada<br>Item 3.1.8 do PER | 086+460 | Crescente | 72 horas | 01 (uma) lâmpada queimada junto a praça de pedágio. |

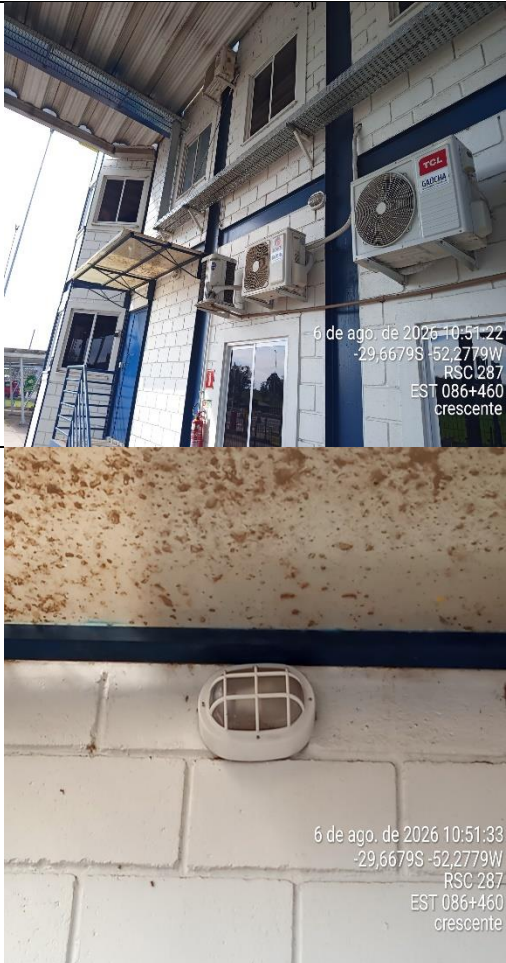
| 31. | | | Lâmpada danificada<br>Item 3.1.8 do PER | 086+460 | Crescente | 72 horas | 01 (uma) lâmpada queimada junto a praça de pedágio. |

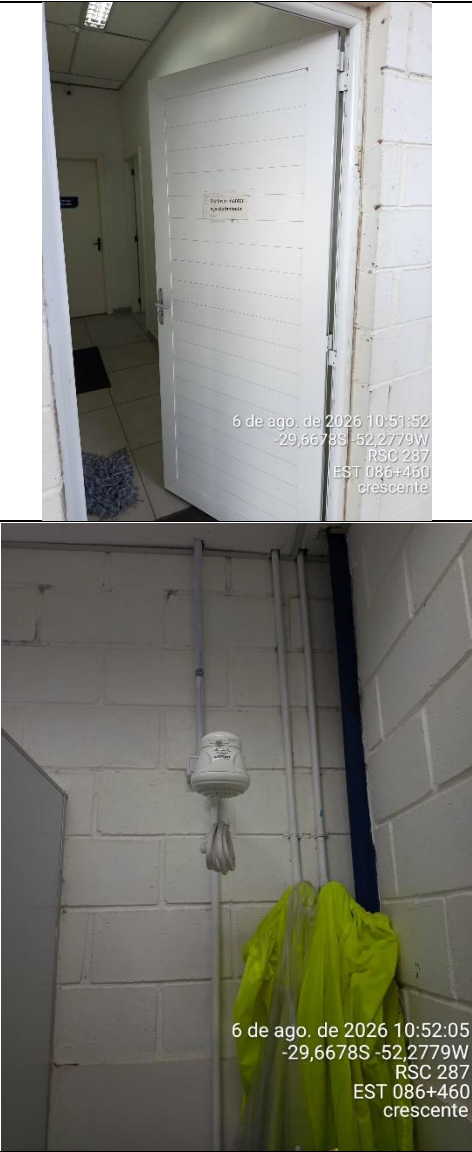
| 32. | | | <p>Sistema elétrico danificado</p> <p>Item 3.1.8 do PER</p> | 086+460 | Crescente | 72 horas | <p>Sistema elétrico sem a devida vedação na área de convivência de colaboradores junto a Praça de pedágio.</p> |

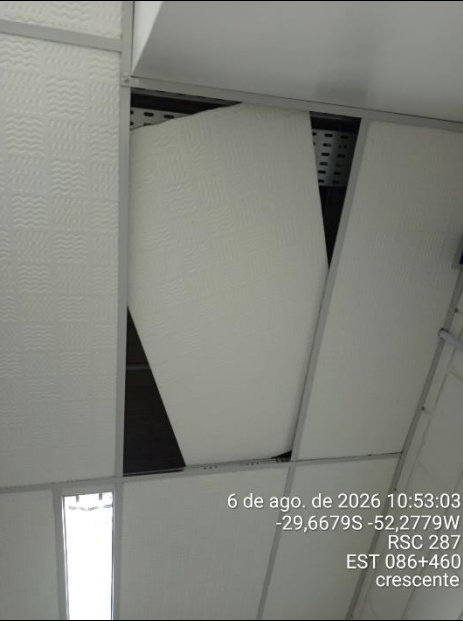
| 33. | | <p>6 de ago. de 2026 10:52:58<br/>-29,6680S -52,2779W<br/>RSC 287<br/>EST 086+460<br/>crescente</p> | Forro danificado<br>Item 3.1.7 do PER | 086+460 | Crescente | 72 horas | Forro externo danificado junto a área de usuários da área de operação da Praça de pedágio. |

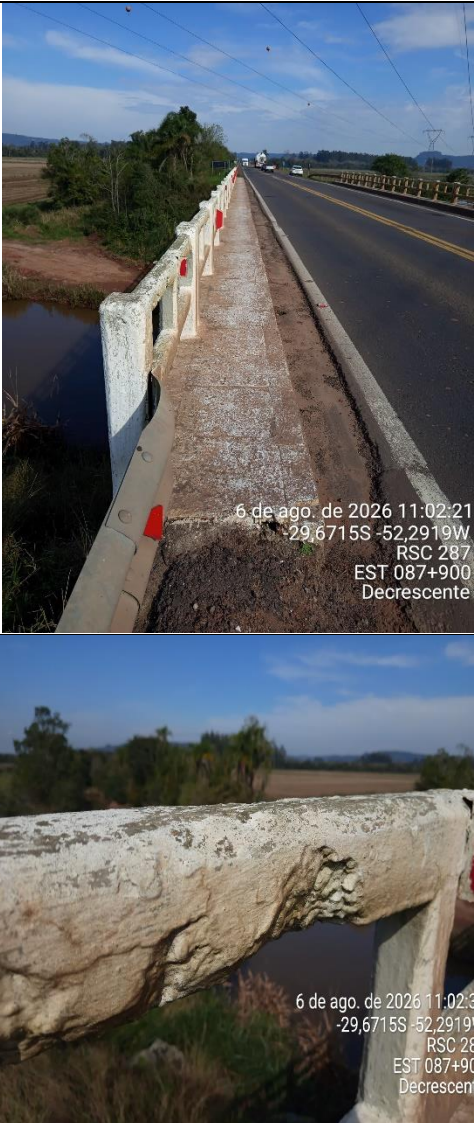
| 34. | | | <p>Guarda-Corpo danificado</p> <p>Item 3.1.3 do PER</p> | 087+900 | Decrescente | 72 horas | <p>Necessidade de recomposição da estrutura do guarda corpo junto a OAE.</p> |

32. A tese de que determinados guarda-corpos foram implantados anteriormente às normas atuais não afasta a irregularidade observada. A fiscalização não apontou inadequação normativa originária, mas sim danos, deteriorações ou perda de integridade física verificadas em campo. Ainda que o dispositivo atenda ao padrão construtivo vigente à época de sua implantação, permanece obrigatória sua manutenção em condições adequadas de conservação e funcionalidade.

33. Ainda que não exista comprometimento estrutural da OAE, a presença de guarda-corpos danificados, componentes deteriorados ou terraplenos instáveis caracteriza desconformidade frente aos padrões mínimos de conservação previstos contratualmente, exigindo correção ou mitigação tempestiva.

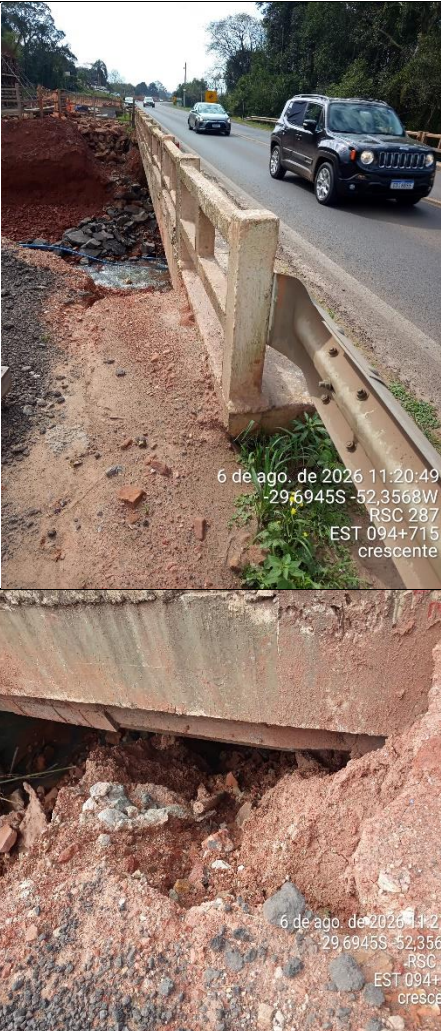
| 36. | | | Terrapleno instável<br>Item 3.1.5 do PER | 094+715 | Crescente | 72 horas | Terrapleno instável<br>junto a cabeceira de<br>OAE com necessidade<br>de avaliação e<br>recuperação. |

36. Assim, ainda que não tenha sido identificado comprometimento estrutural iminente, a existência de guarda-corpos avariados, elementos deteriorados e terraplenos com sinais de instabilidade configura desconformidade frente aos padrões mínimos de conservação exigidos contratualmente.

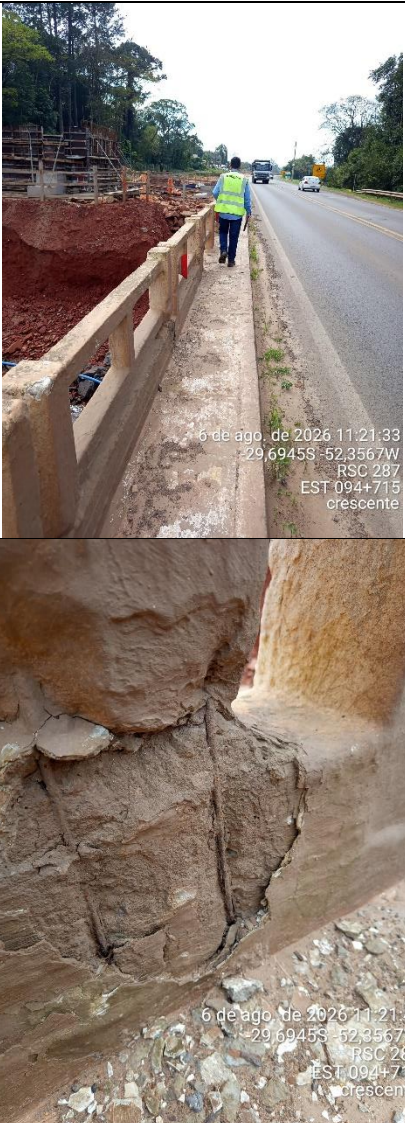
| 37. | | | <p>Guarda-Corpo danificado</p> <p>Item 3.1.3 do PER</p> | 094+715 | Crescente | 72 horas | <p>Necessidade de recomposição da estrutura do guarda corpo junto a OAE.</p> |

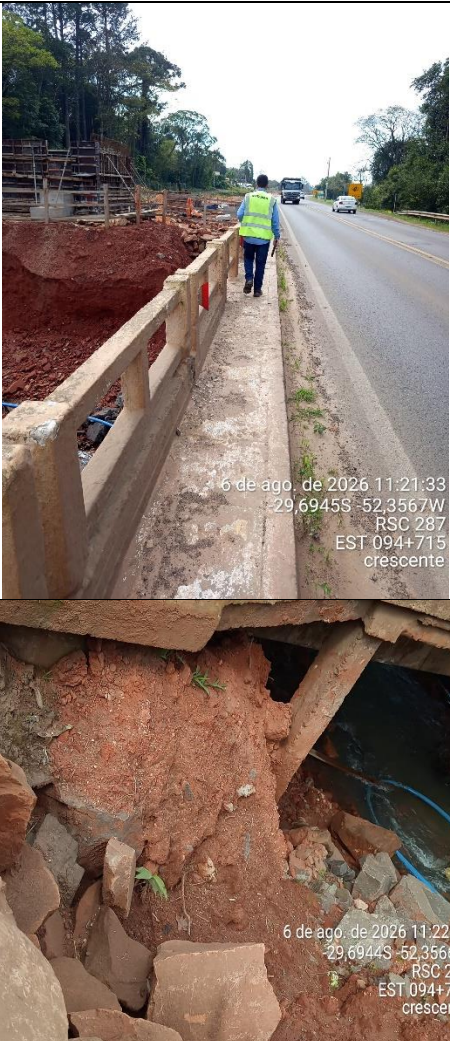
| 38. | | <p>6 de ago. de 2026 11:21:33<br/>29.6945S -52.3567W<br/>RSC 287<br/>EST 094+715<br/>crescente</p> <p>6 de ago. de 2026 11:22:13<br/>29.6944S -52.3566W<br/>RSC 287<br/>EST 094+715<br/>crescente</p> | Terrapleno instável<br>Item 3.1.5 do PER | 094+715 | Crescente | 72 horas | Terrapleno instável<br>junto a cabeceira de<br>OAE com necessidade<br>de avaliação e<br>recuperação. |

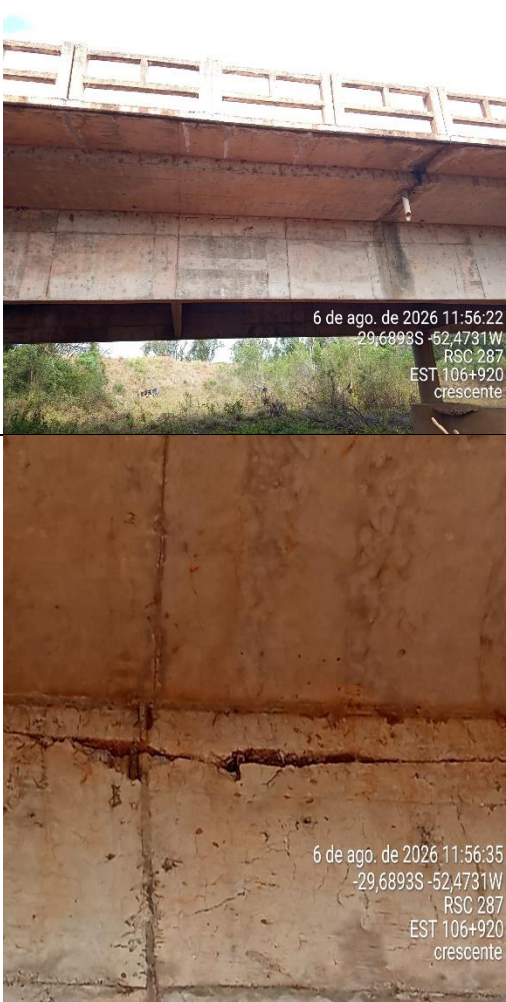
| 41. | | | Estrutura danificada<br>Item 3.1.3 do PER | 106+920 | Crescente | 72 horas | Elemento de concreto armado com patologias a serem avaliadas e recuperadas. |

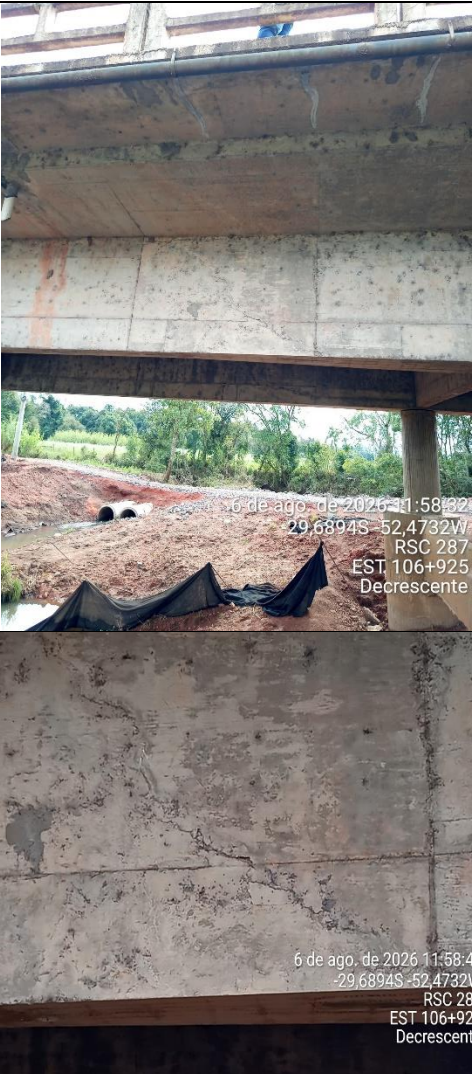
| 42. | | | Estrutura danificada<br>Item 3.1.3 do PER | 106+925 | Crescente | 72 horas | Elemento de concreto armado com patologias a serem avaliadas e recuperadas. |

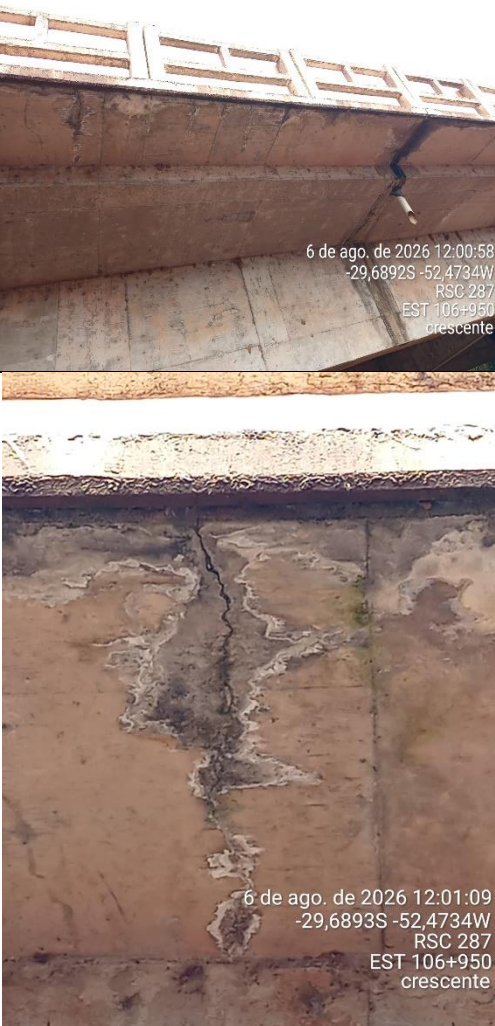
| 43. | | | Estrutura danificada<br>Item 3.1.3 do PER | 106+950 | Crescente | 72 horas | Elemento de concreto armado com patologias a serem avaliadas e recuperadas. |

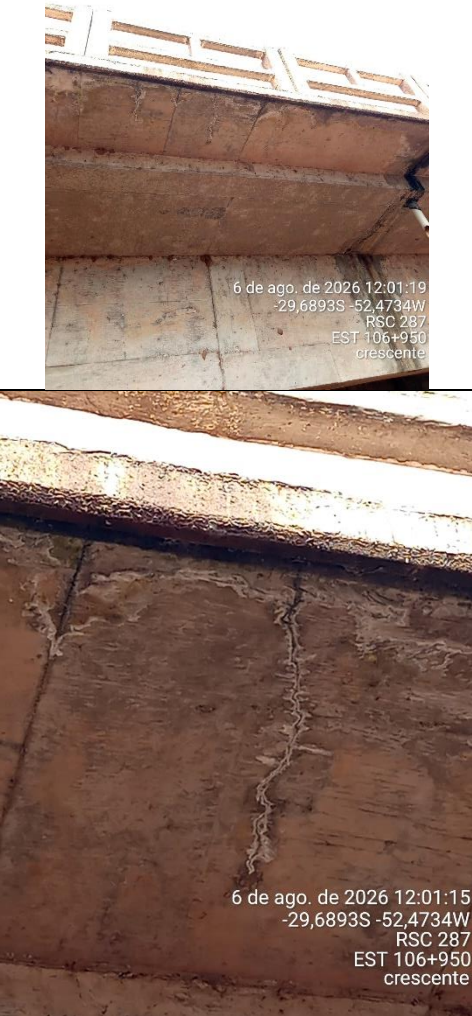
| 44. | | | <p>Estrutura danificada</p> <p>Item 3.1.3 do PER</p> | 106+950 | Crescente | 72 horas | <p>Elemento de concreto armado com patologias a serem avaliadas e recuperadas.</p> |

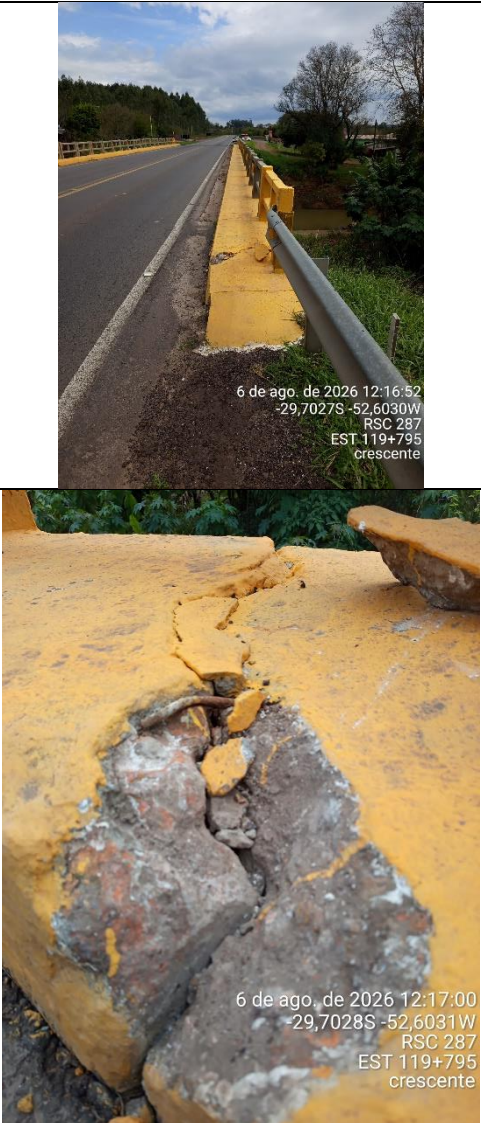
| 45. | | <p>6 de ago. de 2026 12:16:52<br/>-29,7027S -52,6030W<br/>RSC 287<br/>EST 119+795<br/>crescente</p> <p>6 de ago. de 2026 12:17:00<br/>-29,7028S -52,6031W<br/>RSC 287<br/>EST 119+795<br/>crescente</p> | Estrutura danificada<br>Item 3.1.3 do PER | 119+795 | Crescente | 72 horas | Elemento de concreto armado com patologias a serem avaliadas e recuperadas. |

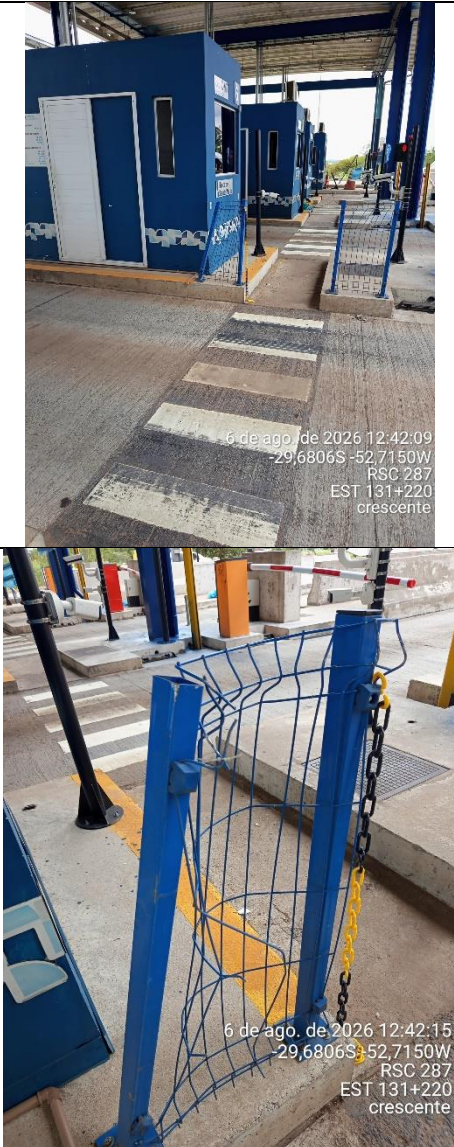
| 46. | | | <p>Estrutura metálica danificada</p> <p>Item 3.1.7 do PER</p> | 131+220 | Crescente | 72 horas | <p>Estrutura metálica junto a praça de pedágio com necessidade de recuperação.</p> |

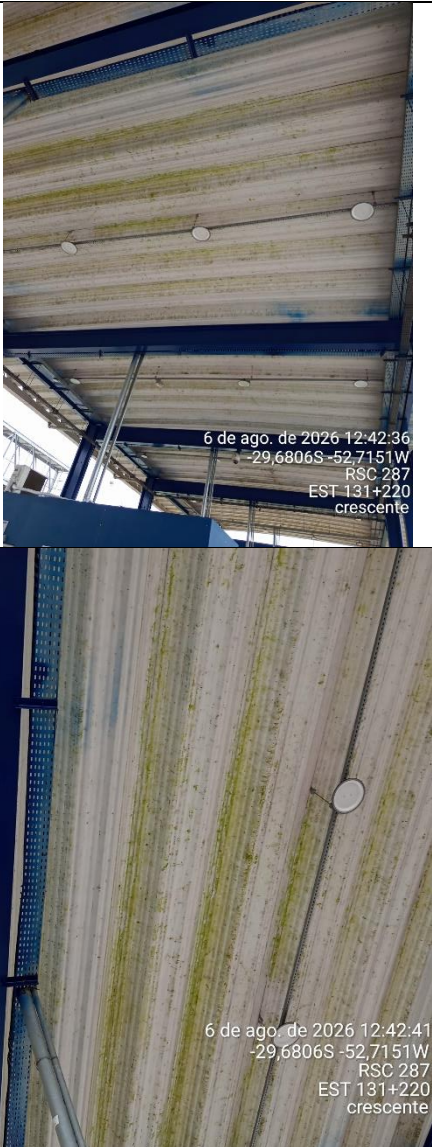
| 47. | | | Ausência de limpeza<br>Item 3.1.7 do PER | 131+220 | Crescente | 72 horas | Cobertura da praça de pedágio com ausência de limpeza. |

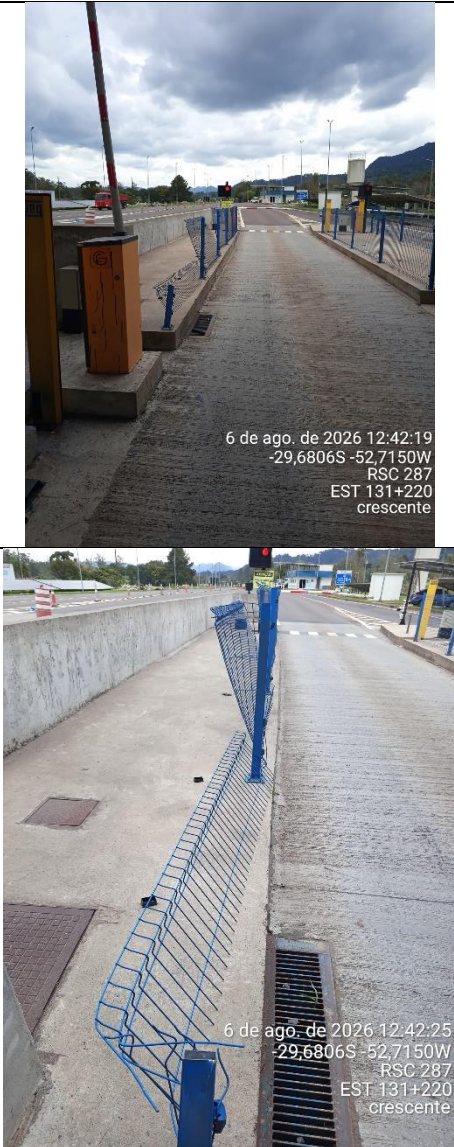
| 48. | | | Estrutura metálica danificada<br>Item 3.1.7 do PER | 131+220 | Crescente | 72 horas | Estrutura metálica junto a praça de pedágio com necessidade de recuperação. |
