Subsecretaria de Projetos para Reconstrução  
Departamento de Fiscalização de Concessões Rodoviárias

**Identificação:** DFCR-RSM-RV-085-2026;

**Objeto do Contrato:** concessão da infraestrutura de transporte do trecho da RSC-287, trecho Tabai – Santa Maria (km 28,03 ao km 232,54);

**Assunto:** vistoria técnica em campo;

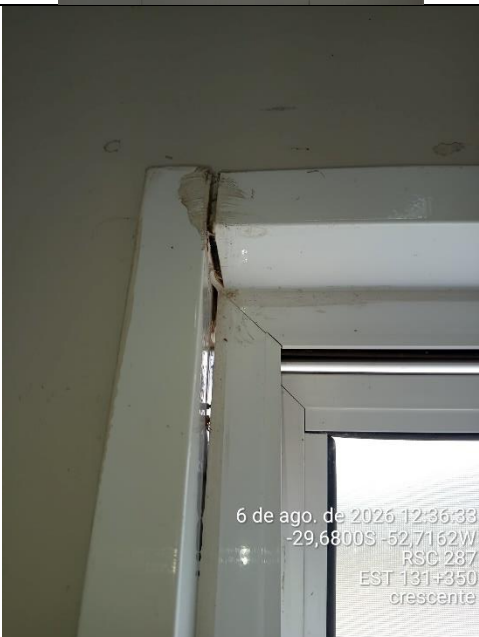
| 51. | | <div data-bbox="607 284 974 770"> <p>6 de ago. de 2026 12:36:24<br/>-29,6800S -52,7162W<br/>RSC 287<br/>EST 131+350<br/>crescente</p> </div> <div data-bbox="551 770 1028 1410"> <p>6 de ago. de 2026 12:36:33<br/>-29,6800S -52,7162W<br/>RSC 287<br/>EST 131+350<br/>crescente</p> </div> | <p>Esquadria danificada</p> <p>Item 3.1.7 do PER</p> | 131+350 | Crescente | 72 horas | <p>Esquadria de Sanitário da SAU danificada com necessidade de readequação.</p> |

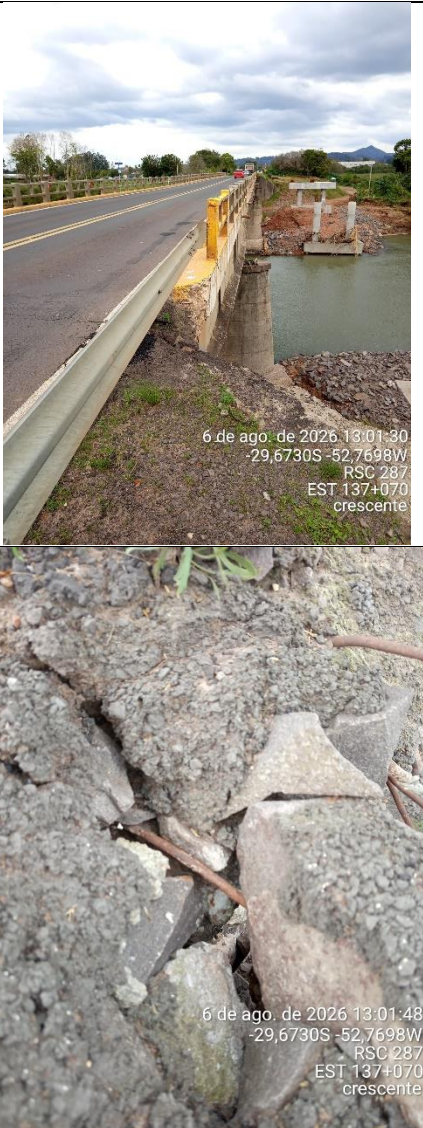
| 53. | | | Terrapleno instável<br>Item 3.1.5 do PER | 137+070 | Crescente | 72 horas | Terrapleno instável junto a cabeceira de OAE com necessidade de avaliação e recuperação. |

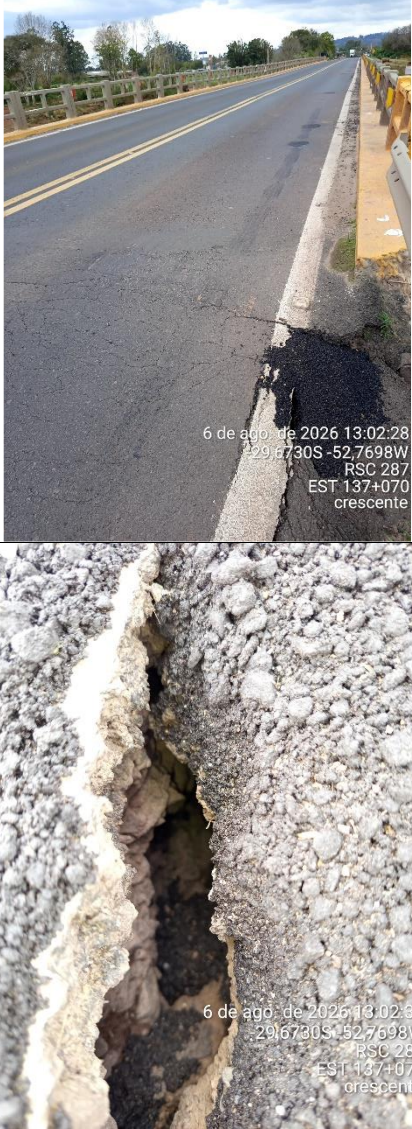
| 54. | | | Terrapleno instável<br>Item 3.1.5 do PER | 137+070 | Crescente | 72 horas | Terrapleno instável<br>junto a cabeceira de<br>OAE com necessidade<br>de avaliação e<br>recuperação. |

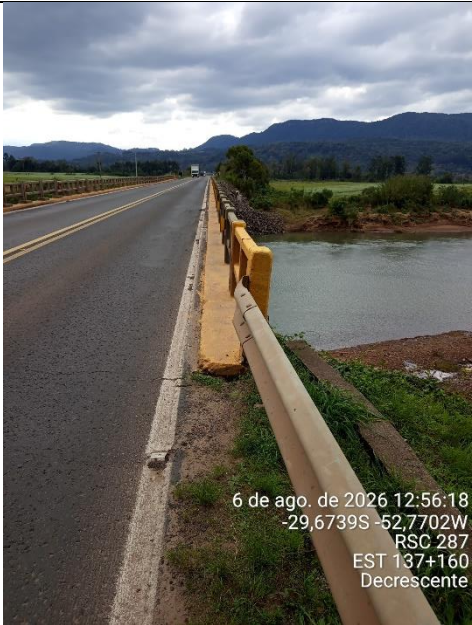
| 55. | | | <p>Guarda-Corpo danificado</p> <p>Item 3.1.3 do PER</p> | <p>137+160</p> | <p>Decrescente</p> | <p>72 horas</p> | <p>Necessidade de recomposição da estrutura do guarda corpo junto a OAE.</p> |

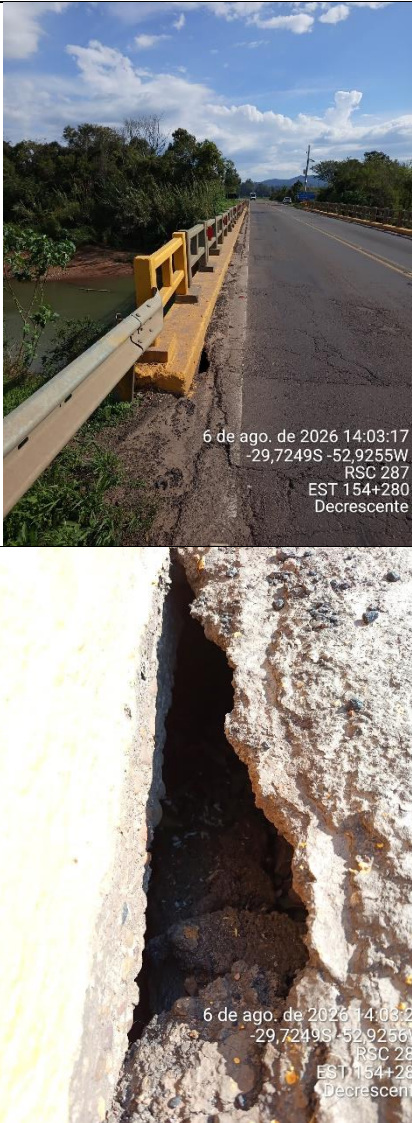
| 56. | | | Terrapleno instável<br>Item 3.1.5 do PER | 154+280 | Crescente | 72 horas | Terrapleno instável<br>junto a cabeceira de<br>OAE com necessidade<br>de avaliação e<br>recuperação. |

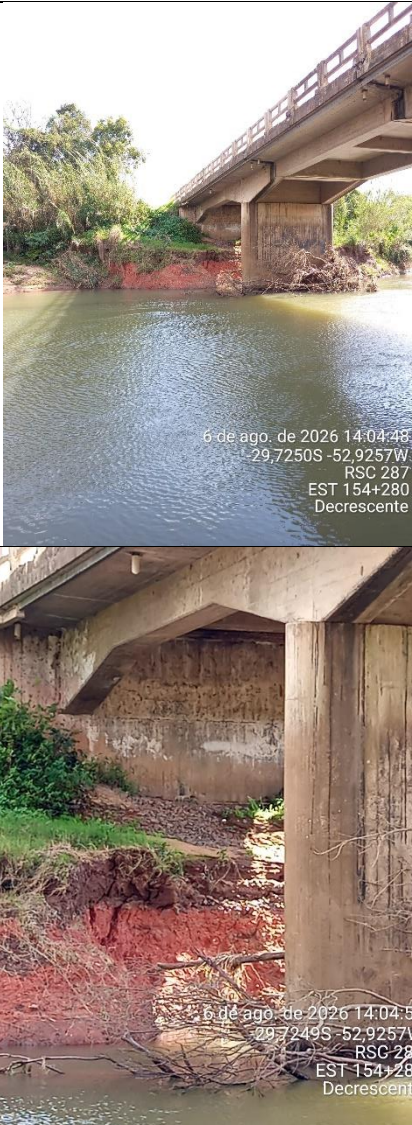
| 57. | | | Terrapleno instável<br>Item 3.1.5 do PER | 154+280 | Decrescente | 72 horas | Terrapleno instável<br>junto a cabeceira de<br>OAE com necessidade<br>de avaliação e<br>recuperação. |

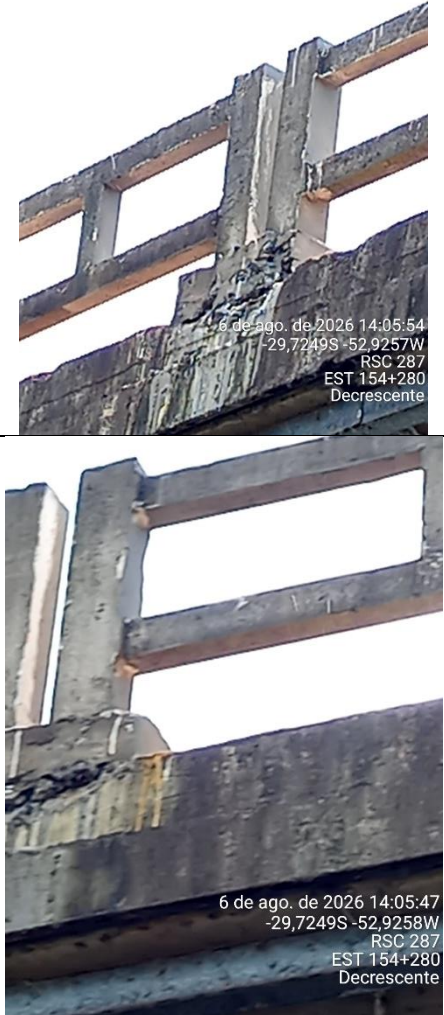
| 58. | | <p>6 de ago. de 2026 14:05:54<br/>-29,7249S -52,9257W<br/>RSC 287<br/>EST 154+280<br/>Decrescente</p> <p>6 de ago. de 2026 14:05:47<br/>-29,7249S -52,9258W<br/>RSC 287<br/>EST 154+280<br/>Decrescente</p> | Guarda-Corpo danificado<br>Item 3.1.3 do PER | 154+280 | Decrescente | 72 horas | Necessidade de recomposição da estrutura do guarda corpo junto a OAE. |

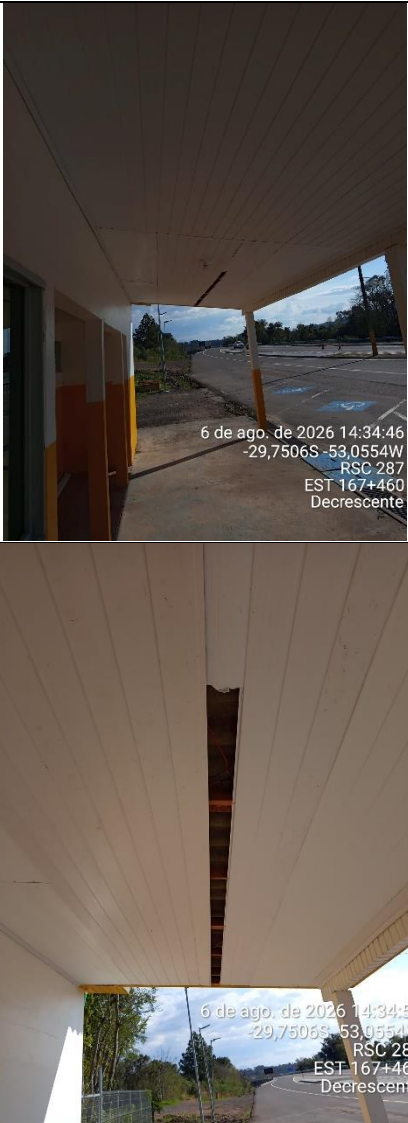
| 62. | | | Forro danificado<br>Item 3.1.7 do PER | 167+460 | Decrescente | 72 horas | Necessidade de recuperação do forro da PRE. |

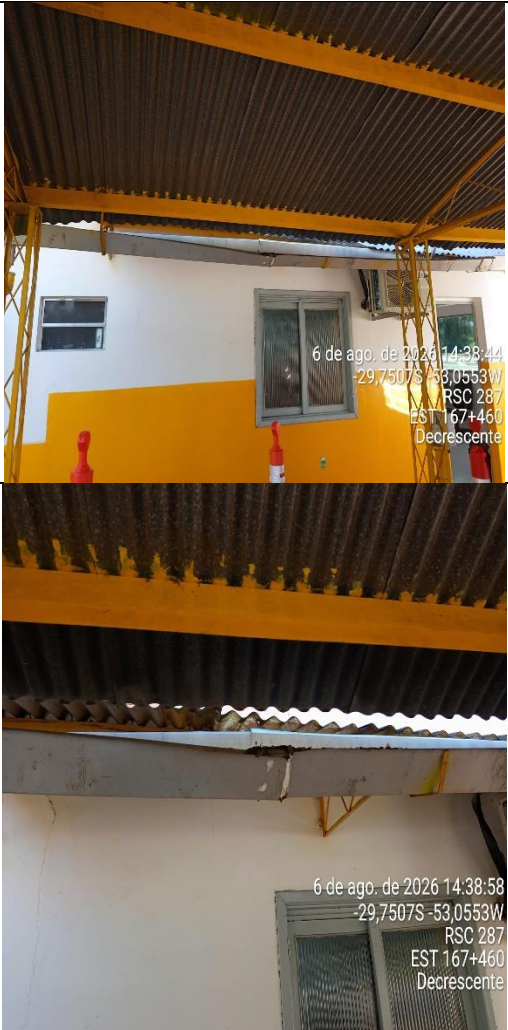
| 63. | | | <p>Sistema de drenagem pluvial danificado</p> <p>Item 3.1.7 do PER</p> | 167+460 | Decrescente | 72 horas | Sistma de condução das águas pluviais por calha danificado. |

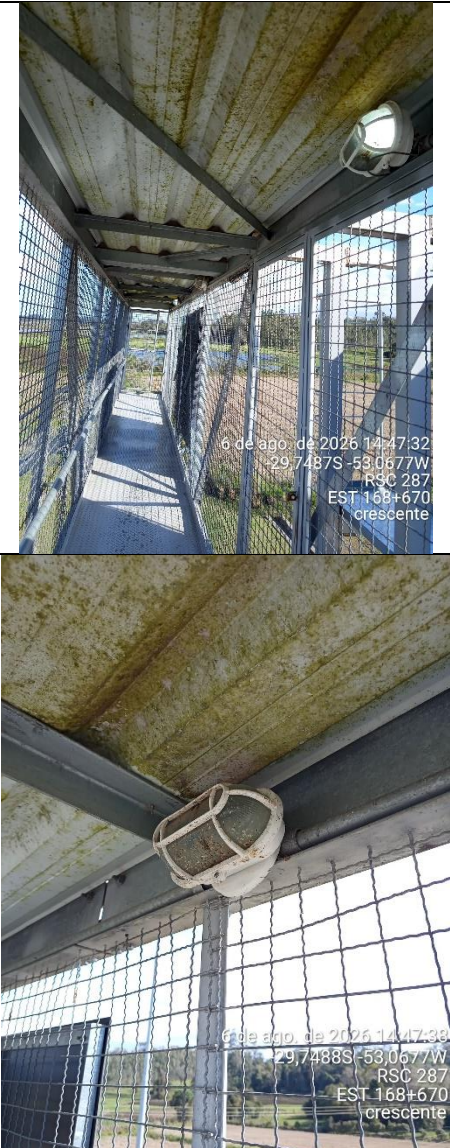
| 65. | | | <p>Lâmpada danificada</p> <p>Item 3.1.8 do PER</p> | 168+670 | Crescente | 72 horas | 01 (uma) lâmpada queimada junto a praça de pedágio. |

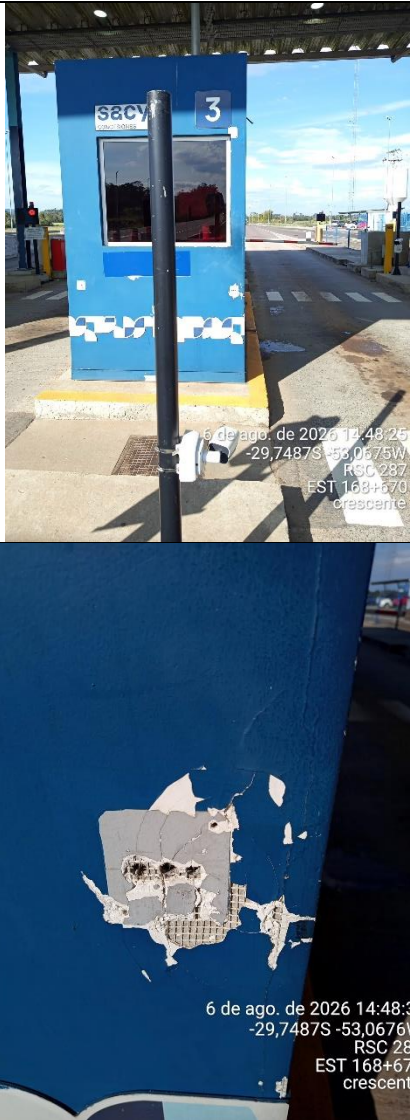
| 66. | | | <p>Pintura danificada<br/>Item 3.1.7 do PER</p> | 168+670 | Crescente | 72 horas | Necessidade de pintura<br>área externa na Praça de<br>pedágio. |

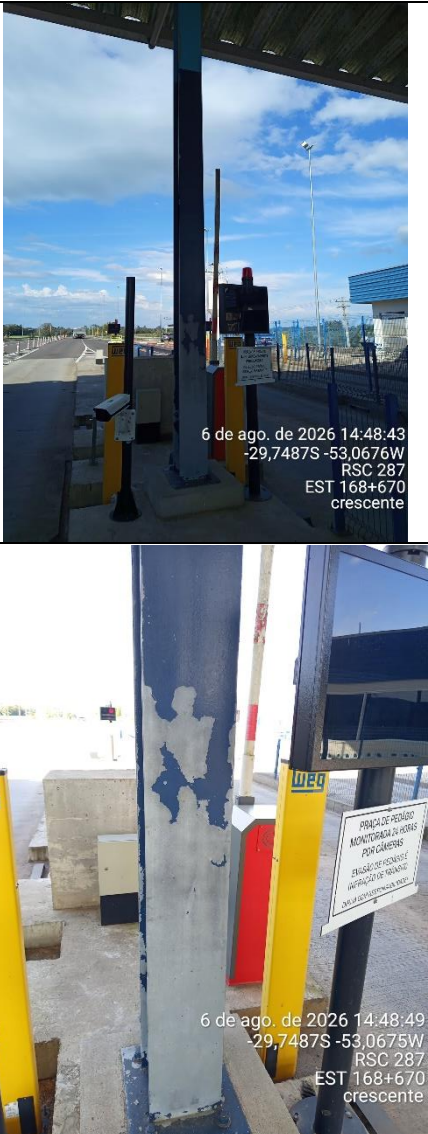
| 67. | | | Pintura danificada<br>Item 3.1.7 do PER | 168+670 | Crescente | 72 horas | Necessidade de pintura<br>área externa na Praça de<br>pedágio. |

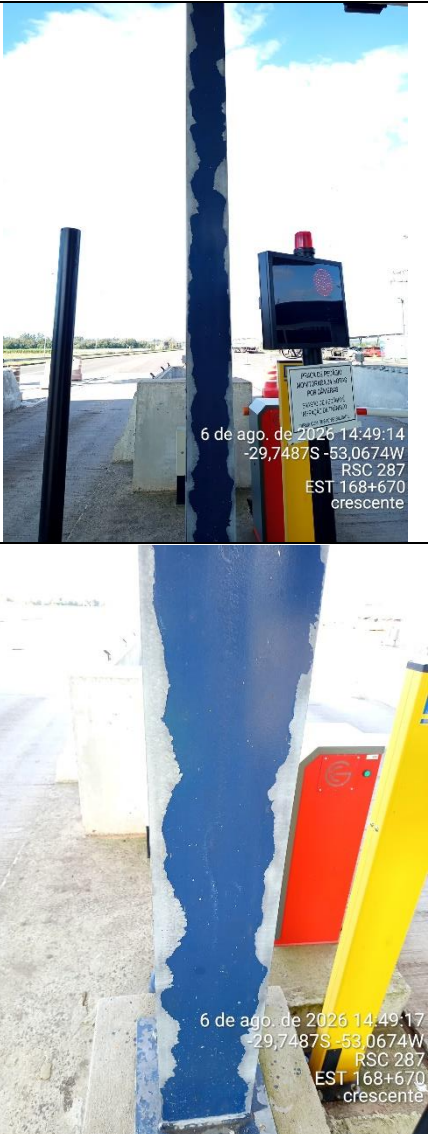
| 68. | | | Pintura danificada<br>Item 3.1.7 do PER | 168+670 | Crescente | 72 horas | Necessidade de pintura<br>área externa na Praça de<br>pedágio. |

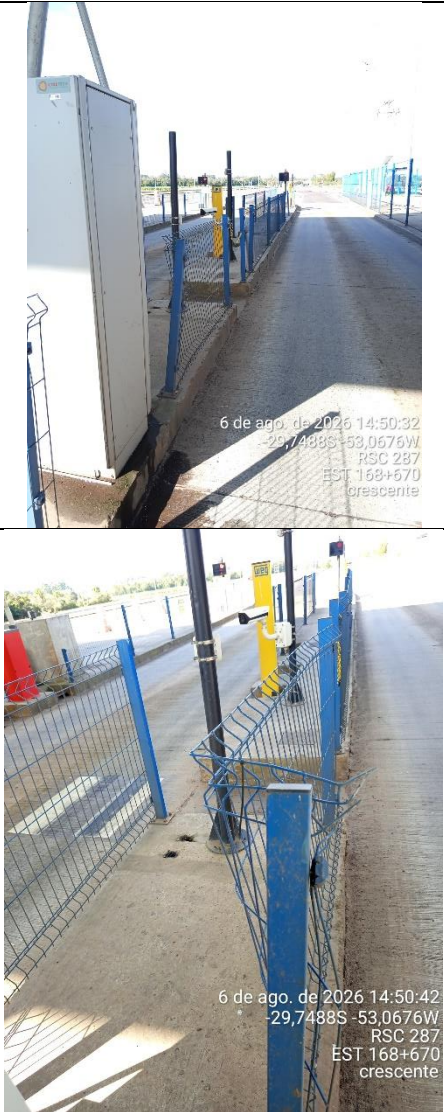
| 70. | | | <p>Estrutura metálica danificada</p> <p>Item 3.1.7 do PER</p> | 168+670 | Crescente | 72 horas | <p>Estrutura metálica junto a praça de pedágio com necessidade de recuperação.</p> |

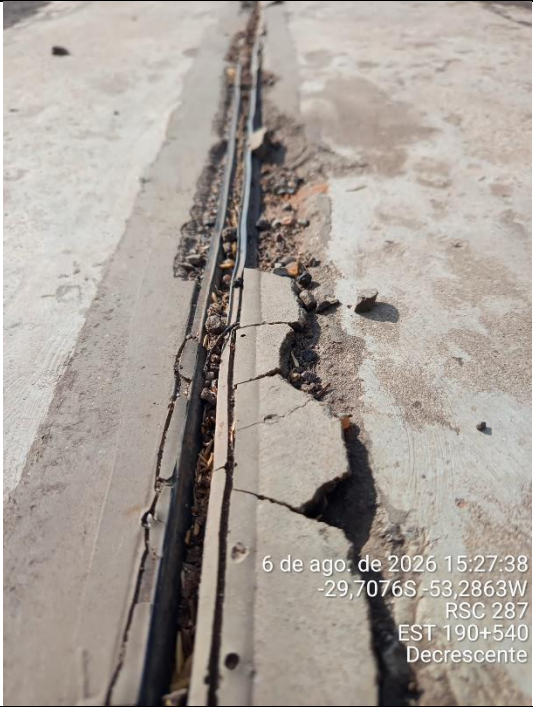
| 74. | <div></div> | <div><p>6 de ago. de 2026 15:27:28<br/>-29,7076S -53,2863W<br/>RSC 287<br/>EST 190+540<br/>Decrescente</p></div> <div><p>6 de ago. de 2026 15:27:38<br/>-29,7076S -53,2863W<br/>RSC 287<br/>EST 190+540<br/>Decrescente</p></div> | Junta de dilatação danificada<br>Item 3.1.3 do PER | 190+540 | Decrescente | 72 horas | Junta de dilatação com necessidade de recuperação e limpeza. |

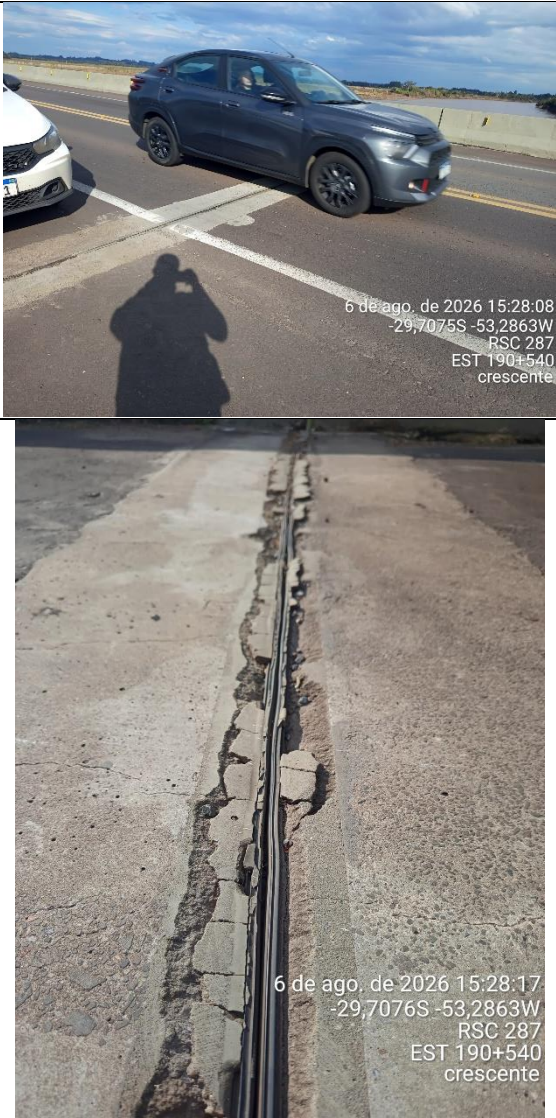
| 75. | | | Junta de dilatação danificada<br>Item 3.1.3 do PER | 190+540 | Crescente | 72 horas | Junta de dilatação com necessidade de recuperação e limpeza. |

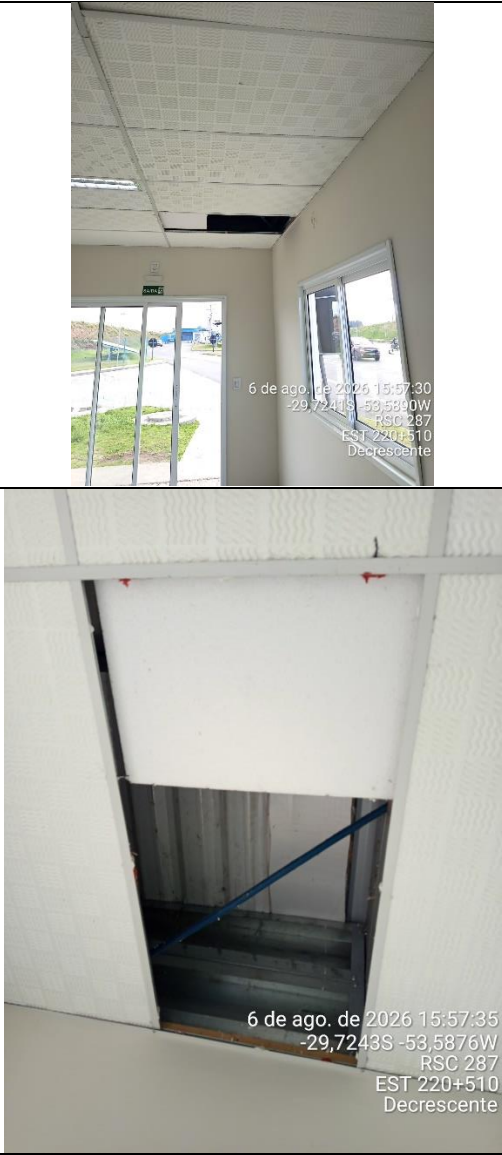
| 76. | | | Forro danificado<br>Item 3.1.7 do PER | 220+510 | Decrescente | 72 horas | Forro danificado junto a<br>área de usuários na<br>SAU. |

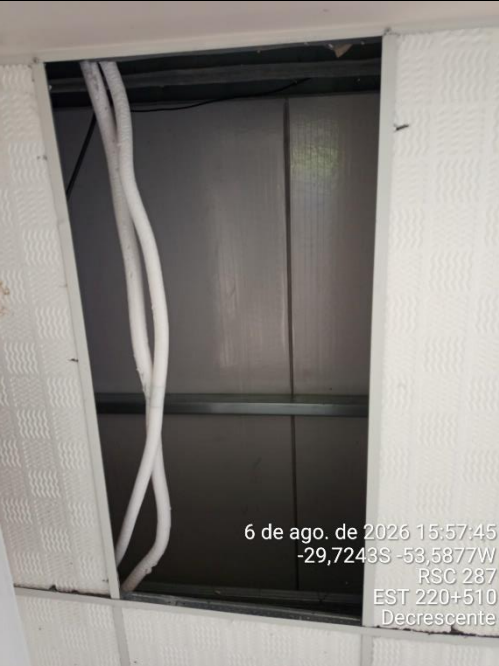
| 77. | | | Forro danificado<br>Item 3.1.7 do PER | 220+510 | Decrescente | 72 horas | Forro danificado junto a<br>área de usuários na<br>SAU. |

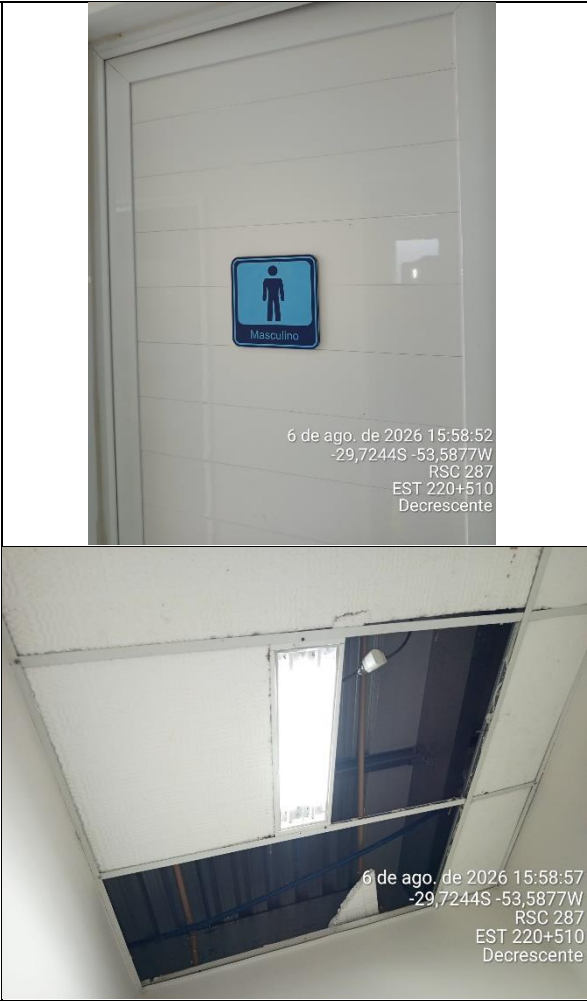
| 80. | | <p>6 de ago. de 2026 15:58:52<br/>-29,7244S -53,5877W<br/>RSC 287<br/>EST 220+510<br/>Decrescente</p> <p>6 de ago. de 2026 15:58:57<br/>-29,7244S -53,5877W<br/>RSC 287<br/>EST 220+510<br/>Decrescente</p> | Forro danificado<br>Item 3.1.7 do PER | 220+510 | Decrescente | 72 horas | Forro danificado junto a<br>área de sanitários na<br>SAU. |

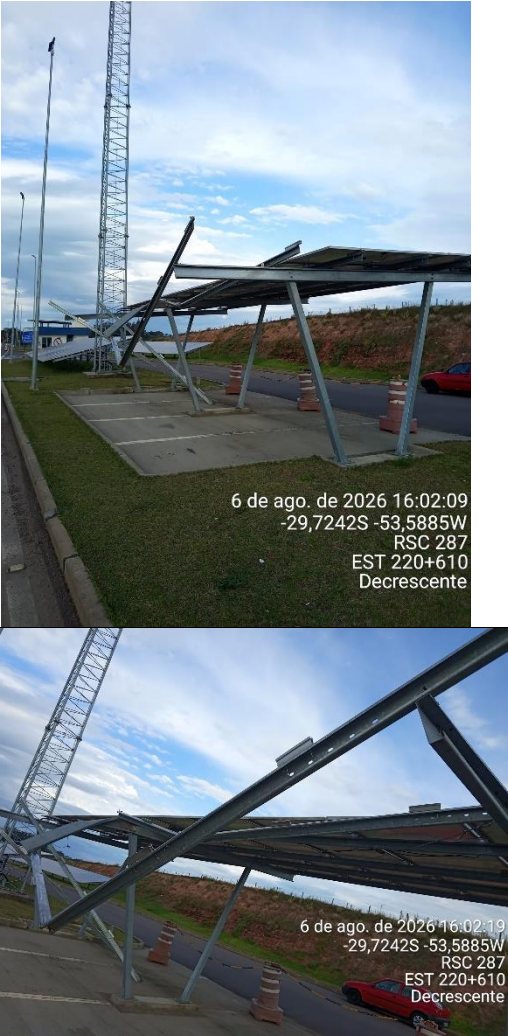
| 82. | | | Estrutura metálica danificada<br>Item 3.1.7 do PER | 220+610 | Decrescente | 72 horas | Estrutura metálica junto a área da praça de pedágio / SAU com necessidade de recuperação. |

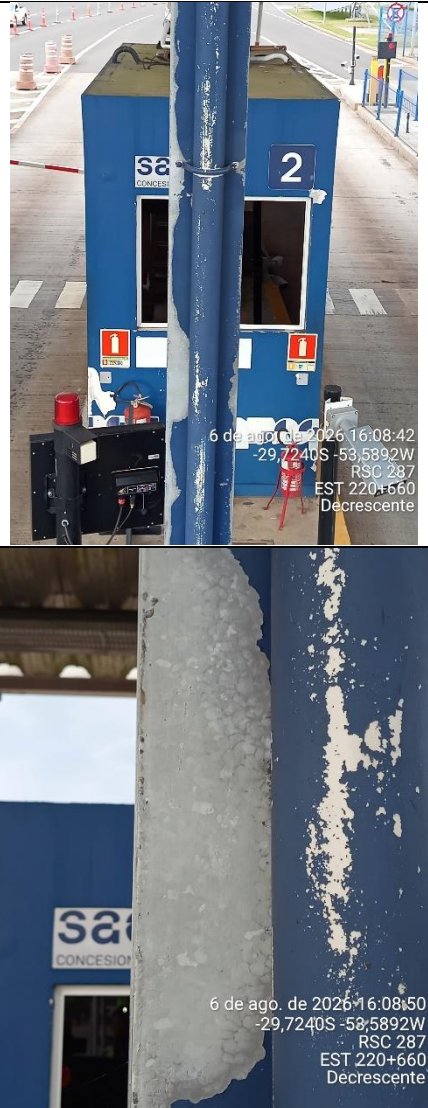
| 84. | | | Pintura danificada<br>Item 3.1.7 do PER | 220+660 | Decrescente | 72 horas | Necessidade de pintura<br>área externa na Praça de<br>pedágio. |

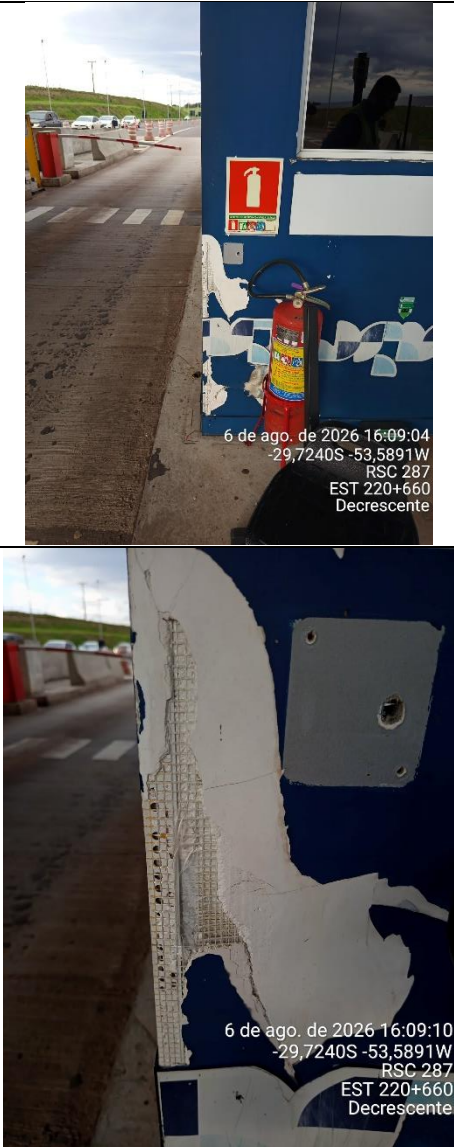
| 85. | | | Pintura danificada<br>Item 3.1.7 do PER | 220+660 | Decrescente | 72 horas | Necessidade de pintura<br>área externa na Praça de<br>pedágio. |

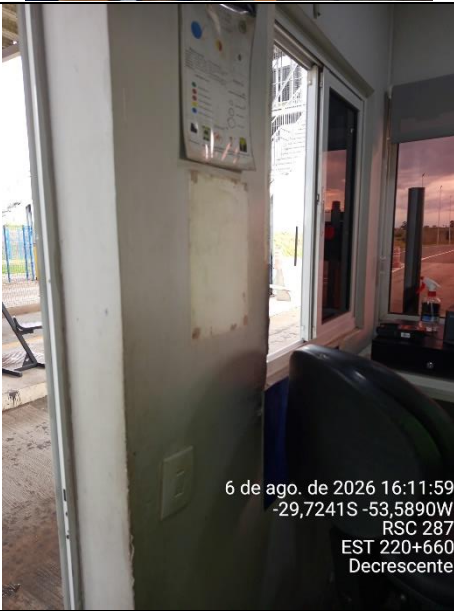
| 86. | | <div data-bbox="584 284 992 831"> <p>6 de ago. de 2026 16:11:12<br/>-29,7239S -53,5891W<br/>RSC 287<br/>EST 220+660<br/>Decrescente</p> </div> <div data-bbox="562 831 1014 1444"> <p>6 de ago. de 2026 16:11:59<br/>-29,7241S -53,5890W<br/>RSC 287<br/>EST 220+660<br/>Decrescente</p> </div> | Pintura danificada<br>Item 3.1.7 do PER | 220+660 | Decrescente | 72 horas | Necessidade de pintura<br>área interna na Praça de<br>pedágio. |

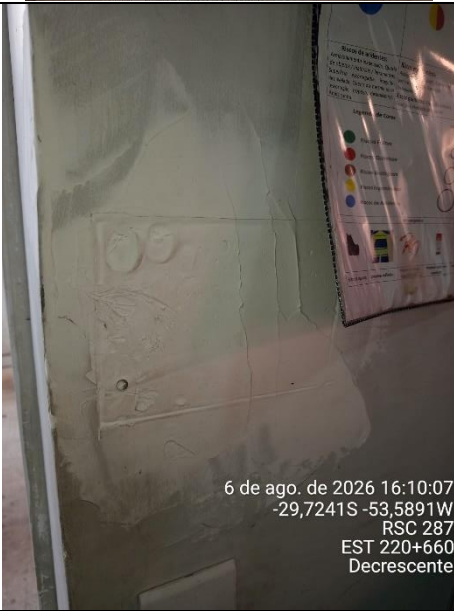
| 87. | | <div data-bbox="584 284 992 831"> <p>6 de ago. de 2026 16:09:55<br/>-29,7241S -53,5891W<br/>RSC 287<br/>EST 220+660<br/>Decrescente</p> </div> <div data-bbox="562 831 1014 1444"> <p>6 de ago. de 2026 16:10:07<br/>-29,7241S -53,5891W<br/>RSC 287<br/>EST 220+660<br/>Decrescente</p> </div> | Pintura danificada<br>Item 3.1.7 do PER | 220+660 | Decrescente | 72 horas | Necessidade de pintura<br>área interna na Praça de<br>pedágio. |

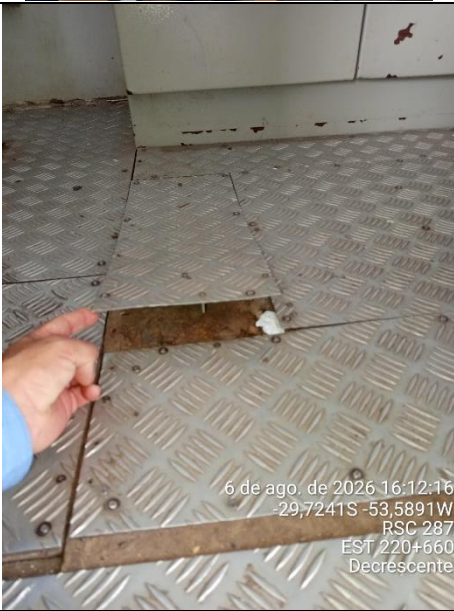
| 88. | | <p>6 de ago. de 2026 16:11:12<br/>-29,7239S -53,5891W<br/>RSC 287<br/>EST 220+660<br/>Decrescente</p> <p>6 de ago. de 2026 16:12:16<br/>-29,7241S -53,5891W<br/>RSC 287<br/>EST 220+660<br/>Decrescente</p> | Piso danificado<br>Item 3.1.7 do PER | 220+660 | Decrescente | 72 horas | Piso danificado com<br>ausência de fixação da<br>vedação metálica. |

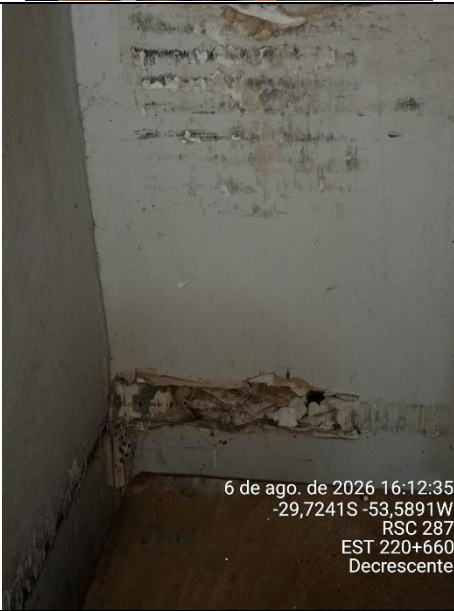
| 89. | | <div data-bbox="584 284 992 831"> <p>6 de ago. de 2026 16:11:12<br/>-29,7239S -53,5891W<br/>RSC 287<br/>EST 220+660<br/>Decrescente</p> </div> <div data-bbox="562 831 1014 1444"> <p>6 de ago. de 2026 16:12:35<br/>-29,7241S -53,5891W<br/>RSC 287<br/>EST 220+660<br/>Decrescente</p> </div> | Pintura danificada<br>Item 3.1.7 do PER | 220+660 | Decrescente | 72 horas | Necessidade de pintura<br>área interna na Praça de<br>pedágio. |

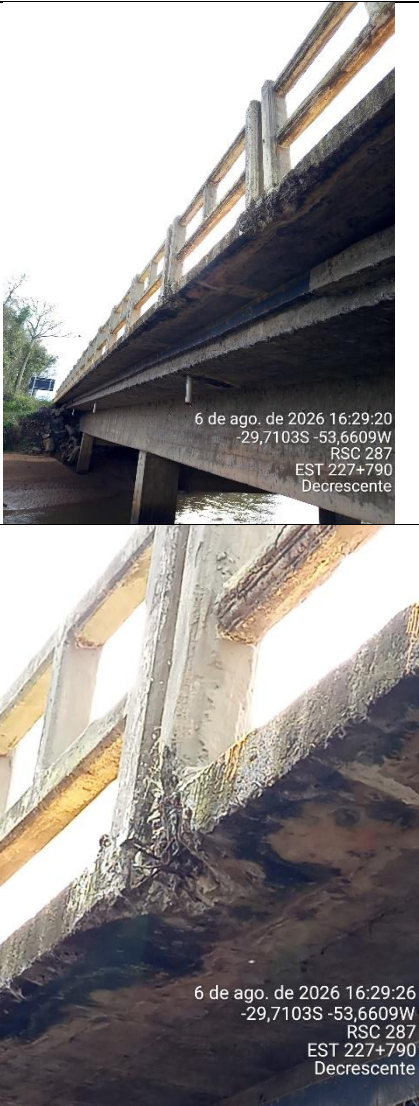
| 91. | | | Guarda-Corpo danificado<br>Item 3.1.3 do PER | 227+790 | Decrescente | 72 horas | Necessidade de recomposição da estrutura do guarda corpo junto a OAE. |

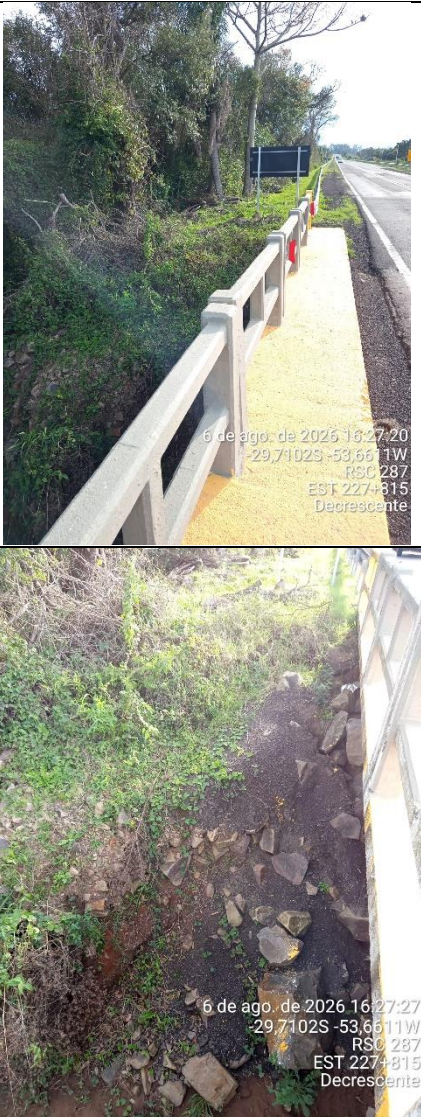
| 93. | | | Terrapleno instável<br>Item 3.1.5 do PER | 227+815 | Decrescente | 72 horas | Terrapleno instável<br>junto a cabeceira de<br>OAE com necessidade<br>de avaliação e<br>recuperação. |
