I. DADOS DO CONTRATO E IDENTIFICAÇÃO DO DOCUMENTO

Identificação: UFCR-RSM-RV-103-2022	Data da Vistoria: 23/06/2022
	Data do Relatório UFCR: 24/06/2022
Identificação do Contrato: CONTRATO SELT Nº 20/2021 – EDITAL CRI 0001/2020	
Objeto do Contrato: Concessão da infraestrutura de transporte do trecho da RSC-287, trecho Tabai – Santa Maria (km 28,03 ao km 232,54)	
Concessionária: Rota de Santa Maria - RSM	
Assunto: Vistoria Técnica Rotineira de Campo

ANEXO A – REGISTRO FOTOGRÁFICO COLETADO EM CAMPO (Não-Conformidades)

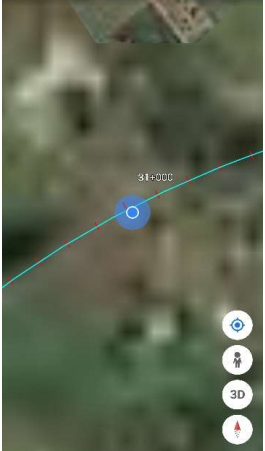
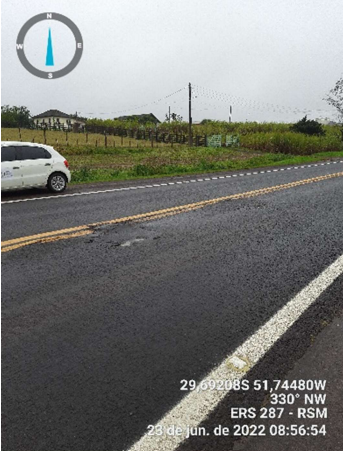
4

<p>29,60208S 51,74480W 330° NW ERS 287 - RSM 23 de jun. de 2022 08:56:54</p>	Panela/ Abaulamento/ Acumulo de Água	31+000	Oeste
5

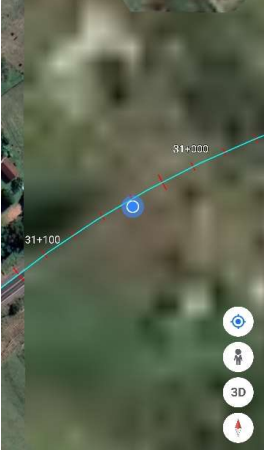
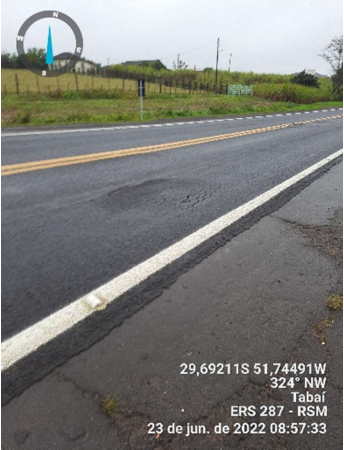
<p>29,69211S 51,74491W 324° NW Tabaí ERS 287 - RSM 23 de jun. de 2022 08:57:33</p>	Abaulamento	31+020	Oeste
6

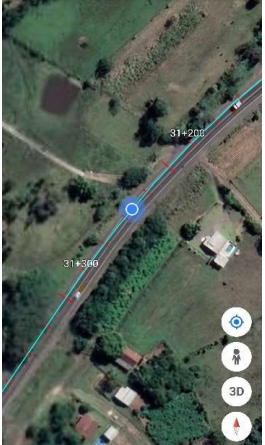
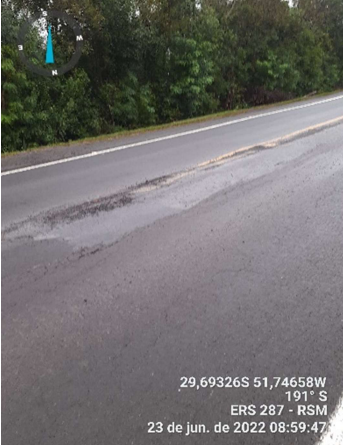
<p>29,69326S 51,74658W 191° S ERS 287 - RSM 23 de jun. de 2022 08:59:47</p>	Depressão	31+240	Oeste

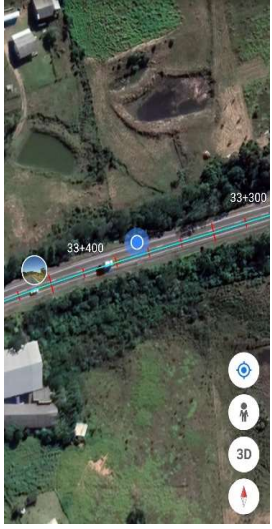
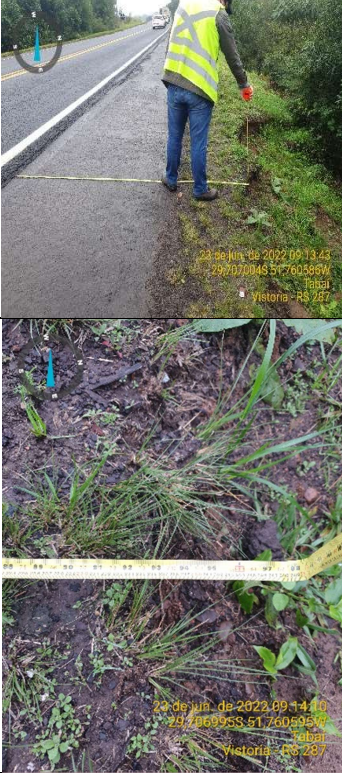
13

Ausência de sinalização no acostamento/ Risco aos usuários	33+340	Oeste
14

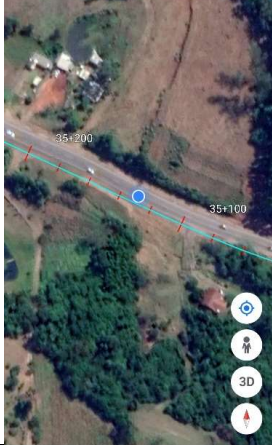
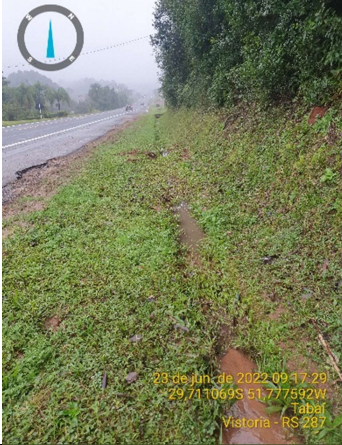
Obstrução do sistema de drenagem	35+130	Oeste
15

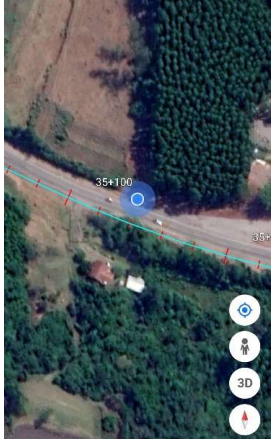
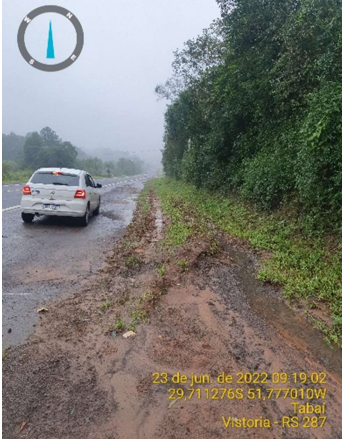
Obstrução do sistema de drenagem	35+060	Oeste

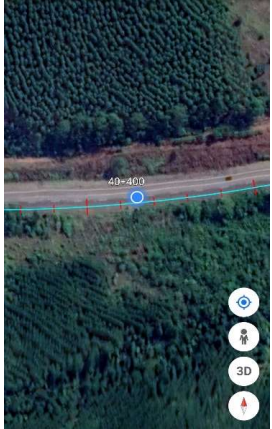
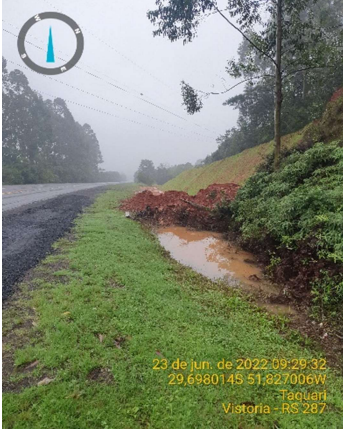
19

<p>23 de jun. de 2022 09:29:32 29.6980145 -51.827006W Taquari Vitoria - RS 287</p>	Obstrução do sistema de drenagem	40+370	Oeste
20

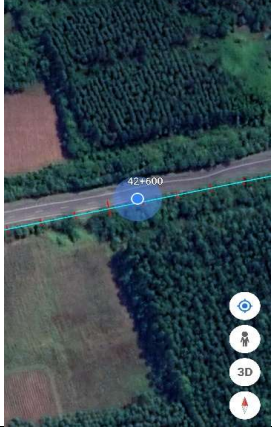
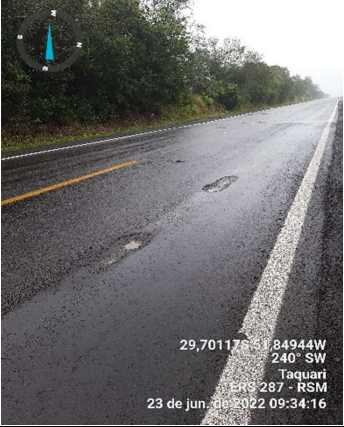
<p>29,70117S - 51,84944W 240° SW Taquari RS 287 - RSM 23 de jun. de 2022 09:34:16</p>	Panela	42+580	Oeste
21

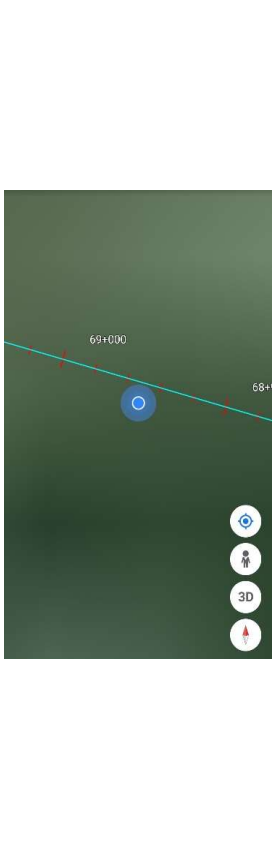
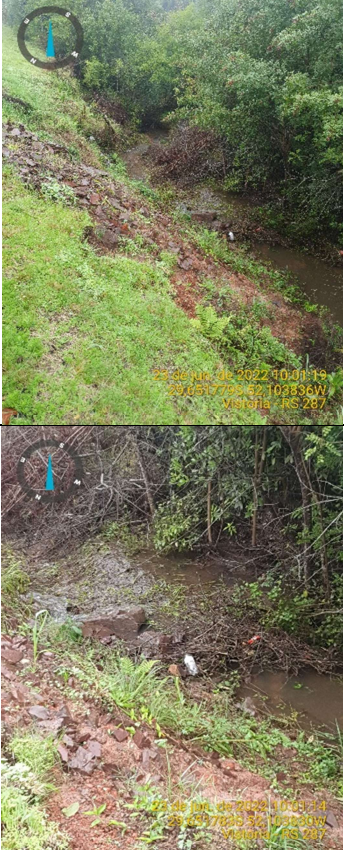
<p>23 de jun. de 2022 10:01:19 29.6517795 -52.103336W Vitoria - RS 287</p> <p>23 de jun. de 2022 10:01:19 29.6517795 -52.103336W Vitoria - RS 287</p>	Obstrução do sistema de drenagem	68+950	Leste

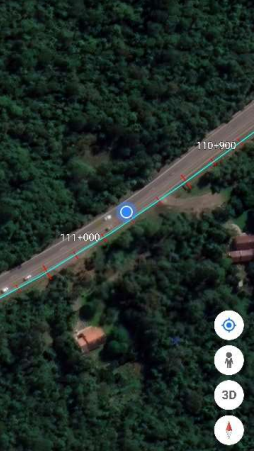
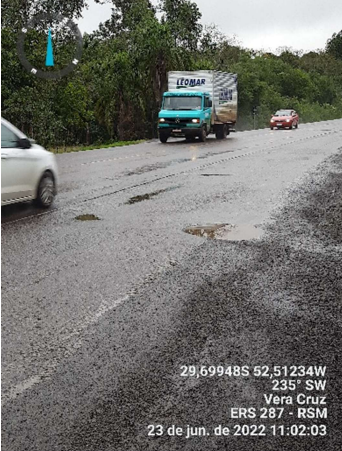
34

<p>29,69948S 52,51234W 235° SW Vera Cruz ERS 287 - RSM 23 de jun. de 2022 11:02:03</p>	Panela/ Empoçamento de Água	110+945	Oeste
35

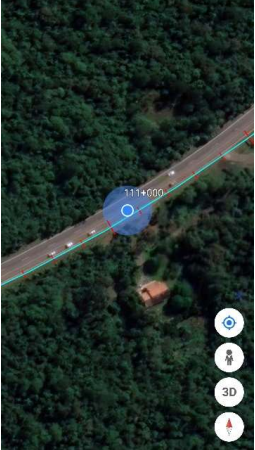
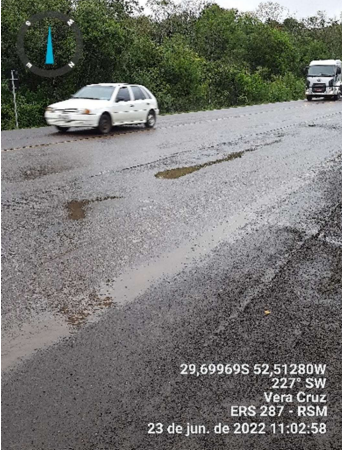
<p>29,69969S 52,51280W 227° SW Vera Cruz ERS 287 - RSM 23 de jun. de 2022 11:02:58</p>	Panela/ Empoçamento de Água	110+995	Oeste
36

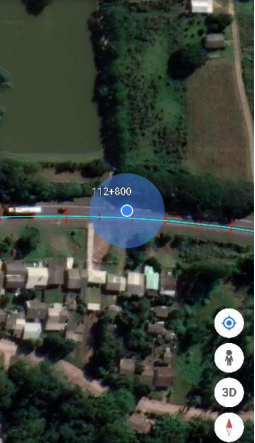
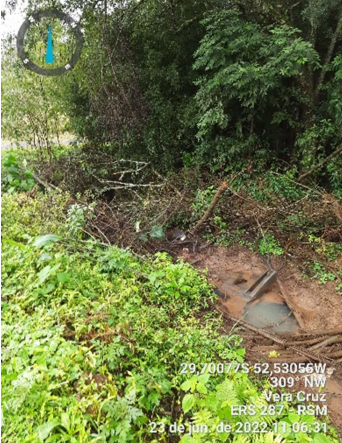
<p>29,70075S 52,53056W 309° NW Vera Cruz ERS 287 - RSM 23 de jun. de 2022 11:06:31</p>	Obstrução do sistema de drenagem	112+760	Oeste

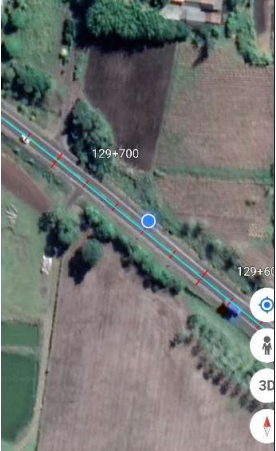
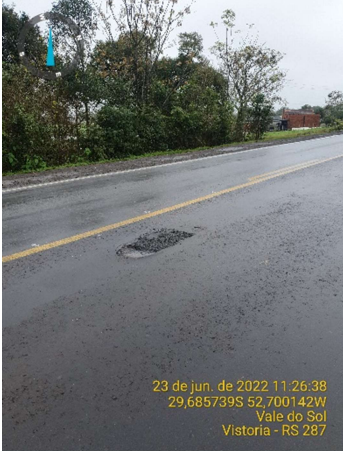
43

<p>23 de jun. de 2022 11:26:38 29,685739S 52,700142W Vale do Sol Vistoria - RS 287</p>	Panela/ Empoçamento de Água	129+640	Oeste
44

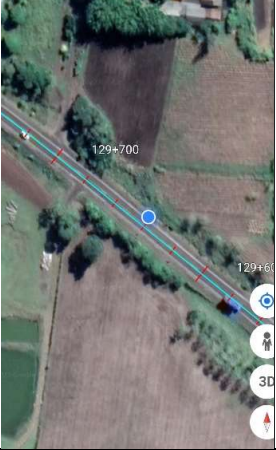
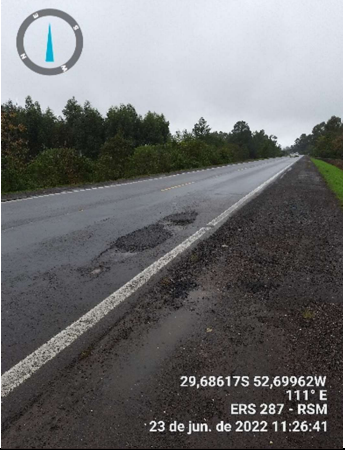
<p>29,68617S 52,69962W 1111 E ERS 287 - RSM 23 de jun. de 2022 11:26:41</p>	Panela/ Empoçamento de Água	129+635	Leste
45

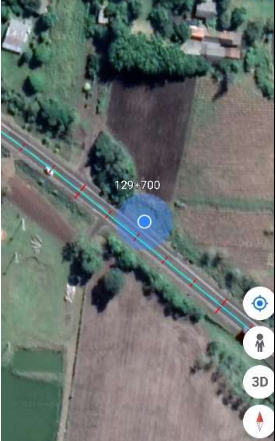
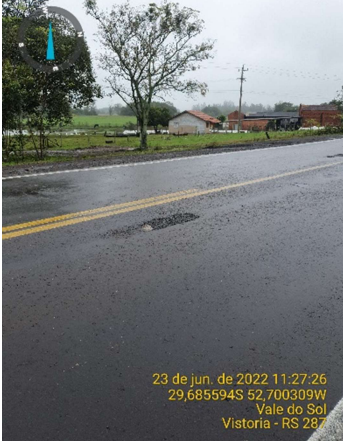
<p>23 de jun. de 2022 11:27:26 29,685594S 52,700309W Vale do Sol Vistoria - RS 287</p>	Panela/ Empoçamento de Água	129+660	Oeste

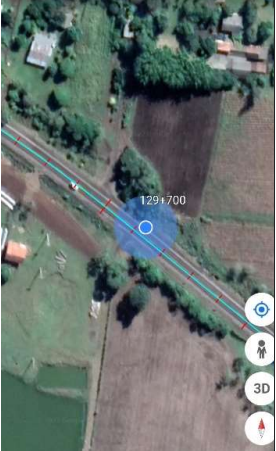
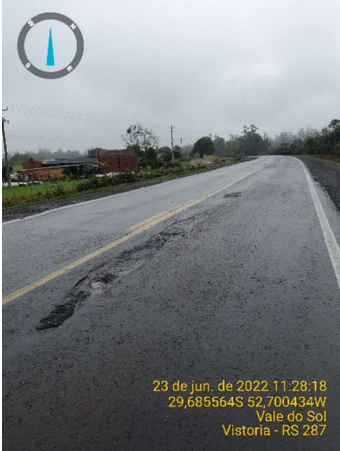
46

<p>23 de jun. de 2022 11:28:18 29,685564S 52,700434W Vale do Sol Vitoria - RS 287</p>	Panela/ Depressão/ Empoçamento de Água	129+680	Oeste
47

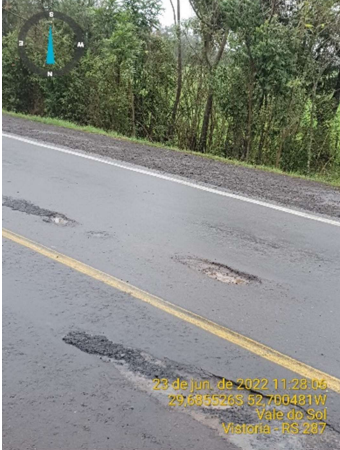
<p>23 de jun. de 2022 11:28:06 29,685526S 52,700481W Vale do Sol Vitoria - RS 287</p>	Panela/ Empoçamento de Água	129+680	Leste
48

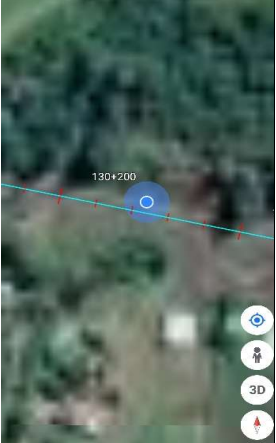
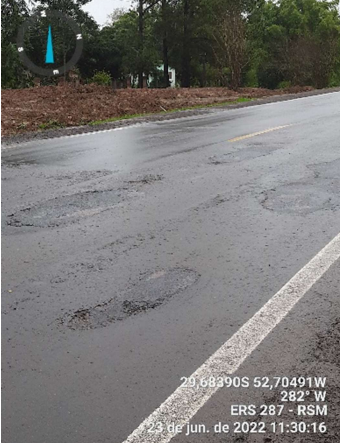
<p>29,68390S 52,70491W 282° W ERS 287 - RSM 23 de jun. de 2022 11:30:16</p>	Depressão	130+160	Oeste

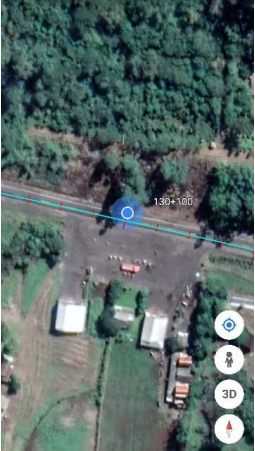
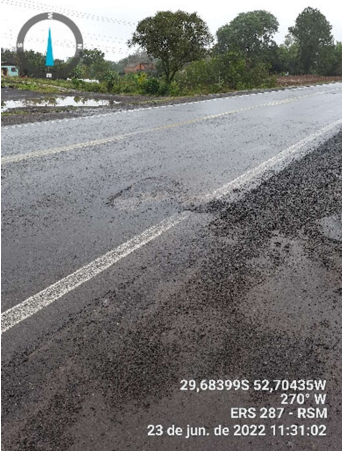
49

<p>29,68399S 52,70435W 270° W ERS 287 - RSM 23 de jun. de 2022 11:31:02</p>	Depressão	130+100	Oeste
50

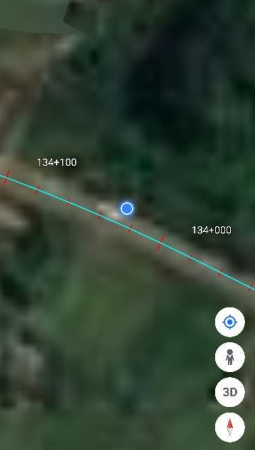
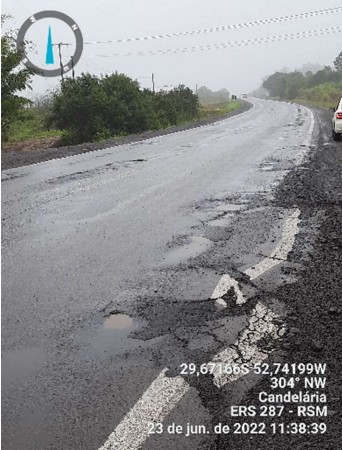
<p>29,67166S 52,74199W 304° NW Candelária ERS 287 - RSM 23 de jun. de 2022 11:38:39</p>	Panela/ Empoçamento de Água/ Depressão/ Abaulmento	134+060	Oeste
51

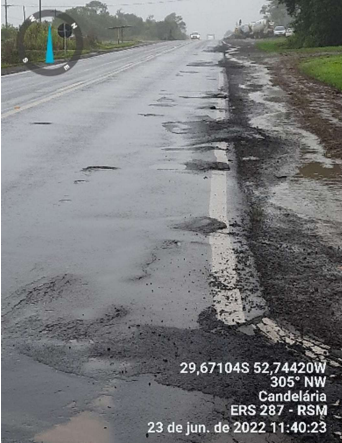
<p>29,67104S 52,74420W 305° NW Candelária ERS 287 - RSM 23 de jun. de 2022 11:40:23</p>	Panela/ Empoçamento de Água/ Abaulmento/ Depressão	134+240	Oeste

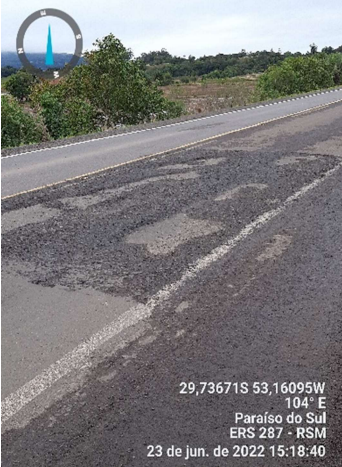
60

<p>29,73671S 53,16095W 104° E Paraíso do Sul ERS 287 - RSM 23 de jun. de 2022 15:18:40</p>	Depressão		
61

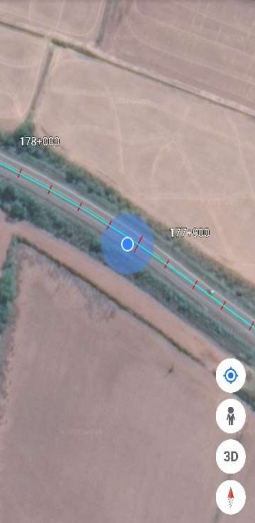
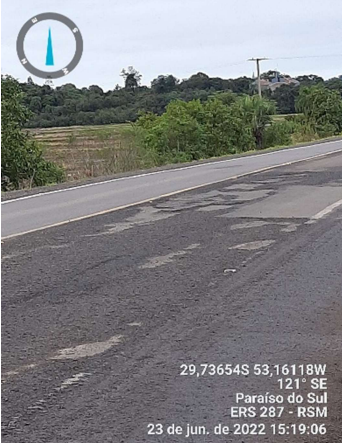
<p>29,73654S 53,16118W 121° SE Paraíso do Sul ERS 287 - RSM 23 de jun. de 2022 15:19:06</p>	Depressão/ Sinalização horizontal ineficiente	177+900 ao 178+100	Leste
62

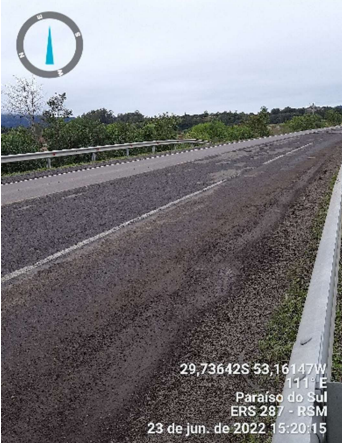
<p>29,73642S 53,16147W 111° E Paraíso do Sul ERS 287 - RSM 23 de jun. de 2022 15:20:15</p>	Depressão/ Acúmulo de desagregação do pavimento junto ao acostamento

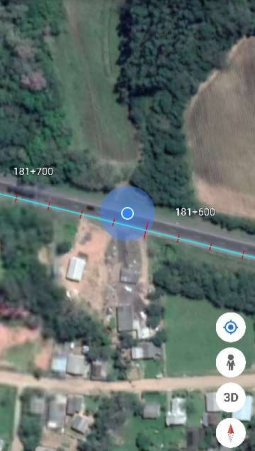
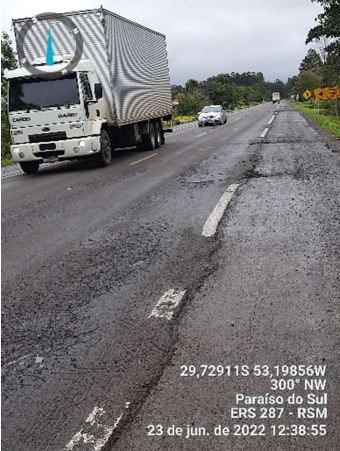
63

<p>29,72911S 53,19856W 300° NW Paraíso do Sul ERS 287 - RSM 23 de jun. de 2022 12:38:55</p>	Abaulamento	181+620	Oeste
64

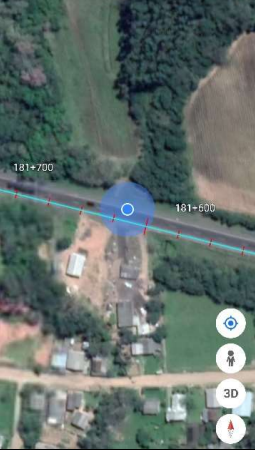
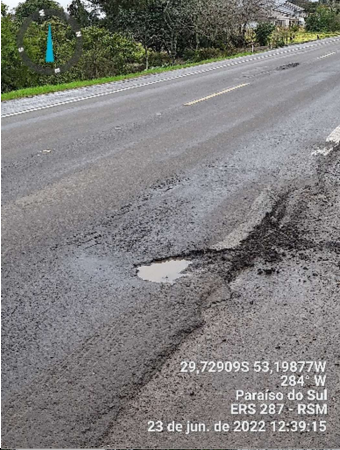
<p>29,72909S 53,19877W 284° W Paraíso do Sul ERS 287 - RSM 23 de jun. de 2022 12:39:15</p>	Panela/ Depressão	181+620	Oeste
65

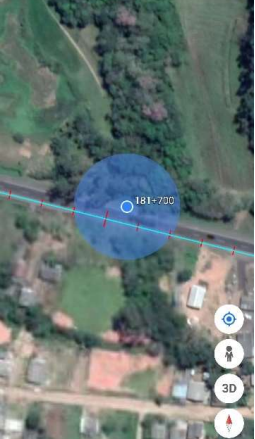
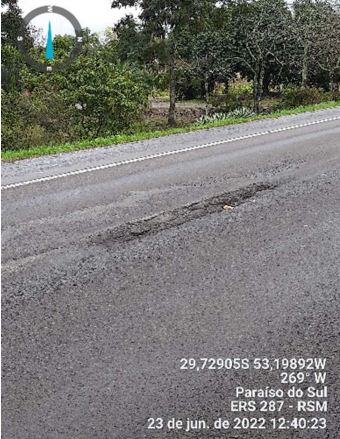
<p>29,72905S 53,19892W 269° W Paraíso do Sul ERS 287 - RSM 23 de jun. de 2022 12:40:23</p>	Abaulamento/ Depressão	181+690	Oeste/ Leste

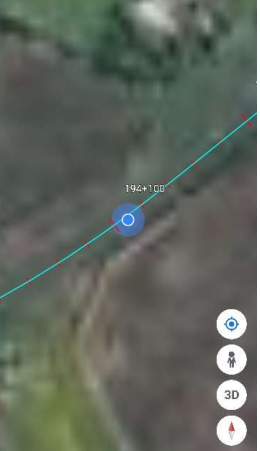
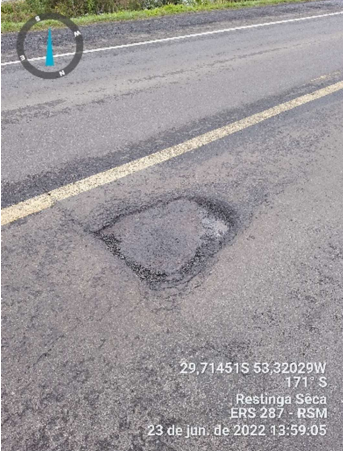
75

<p>29,71451S 53,32029W 171° S Restinga Seca ERS 287 - RSM 23 de jun. de 2022 13:59:05</p>	Panela	194+095	Oeste
76

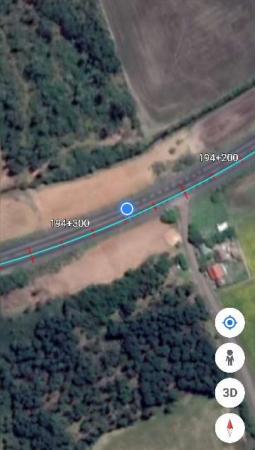
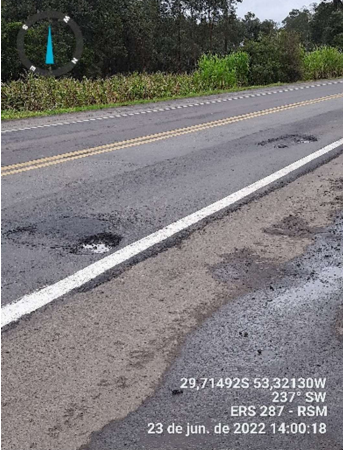
<p>29,71492S 53,32130W 237° SW ERS 287 - RSM 23 de jun. de 2022 14:00:18</p>	Panela/ Empoçamento de Água	194+240	Oeste
77

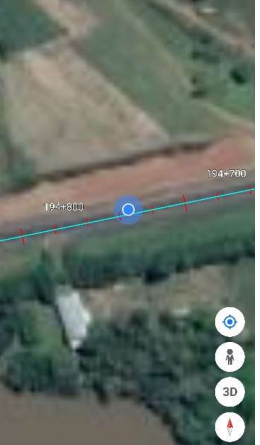
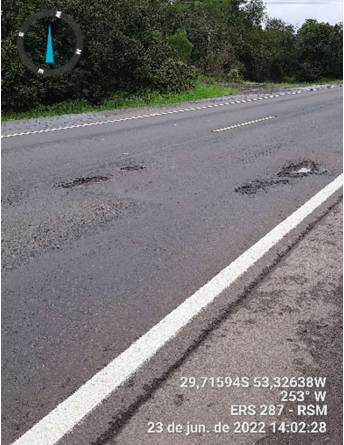
<p>29,71594S 53,32638W 253° W ERS 287 - RSM 23 de jun. de 2022 14:02:28</p>	Panela/ Empoçamento de Água	194+740	Oeste

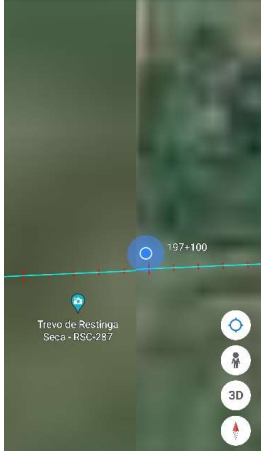
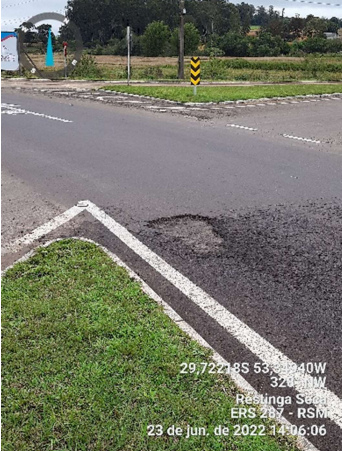
78

<p>29,72228S 53,32940W 320,21W Restinga Seca ERS 287 - RSM 23 de jun. de 2022 14:06:06</p>	Depressão	197+100	Oeste
79

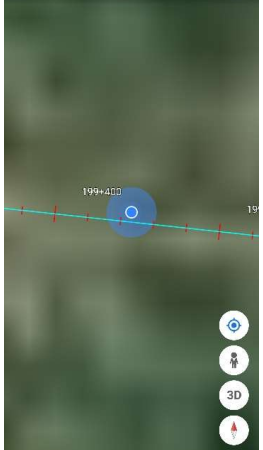
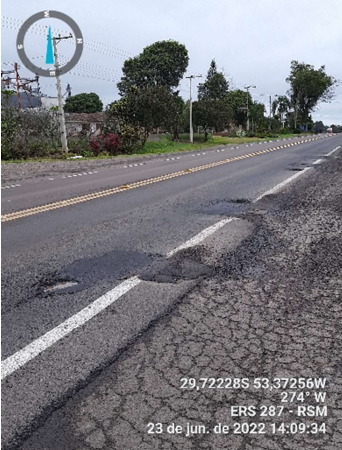
<p>29,72228S 53,37256W 274,4W ERS 287 - RSM 23 de jun. de 2022 14:09:34</p>	Panela/ Abaulamento/ Empoçamento de Água	199+360	Oeste
80

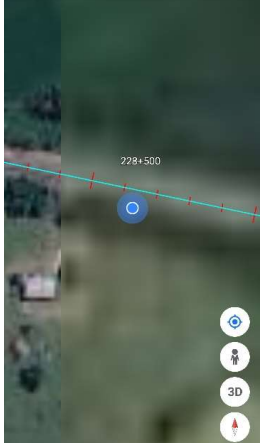
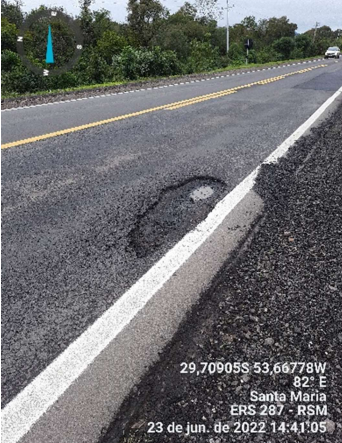
<p>29,70905S 53,66778W 82° E Santa Maria ERS 287 - RSM 23 de jun. de 2022 14:41:05</p>	Panela/ Depressão/ Empoçamento de Água	228+480	Leste
