Identificação: UFCR-RSM-RV-116-2022	Data da Vistoria: 30/09/2022
	Data do Relatório UFCR: 03/10/2022
Identificação do Contrato: CONTRATO SELT Nº 20/2021 – EDITAL CRI nº 0001/2020	
Objeto do Contrato: Concessão da infraestrutura de transporte do trecho da RSC-287, trecho Tabai – Santa Maria (km 28,03 ao km 232,54)	
Concessionária: Rota de Santa Maria - RSM	
Assunto: Vistoria Técnica Rotineira de Campo

ANEXO A – REGISTRO FOTOGRÁFICO COLETADO EM CAMPO (Não-Conformidades)

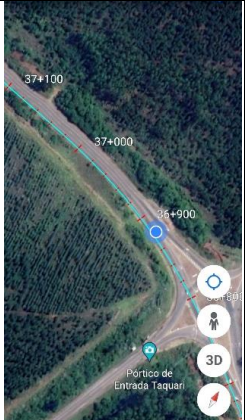
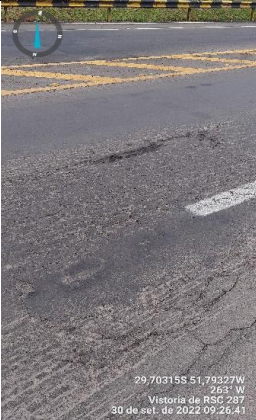
Trincas interligadas de Classe 3	36+880 (extensão aproximada de 100 m)	Oeste
2

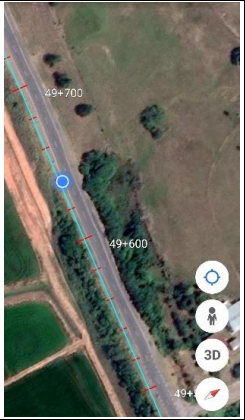
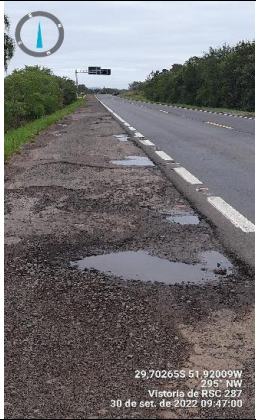
Empoçamento de água e painéis no acostamento	49+640	Oeste
3

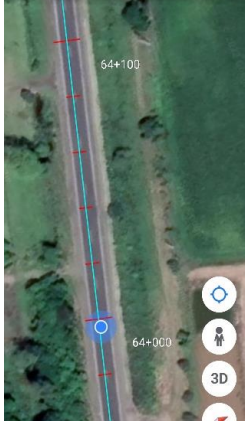
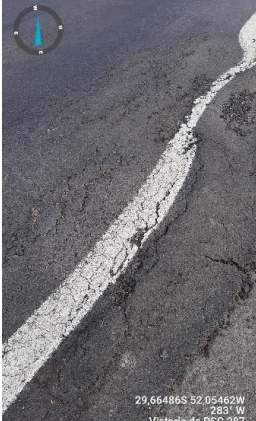
Trincas interligadas de Classe 3	64+000	Oeste

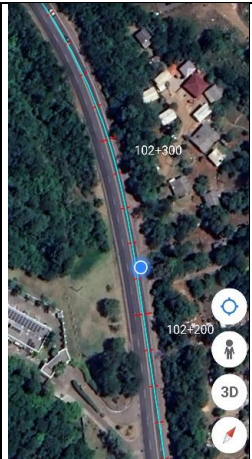
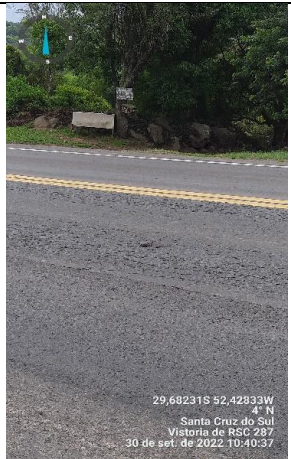
<p>29,68231S 52,42833W 4° N Santa Cruz do Sul Vitoria de RSC 287 30 de set. de 2022 10:40:37</p>	Trincas interligadas de Classe 3	102+220 (extensão aproximada de 200 m)	Leste
5

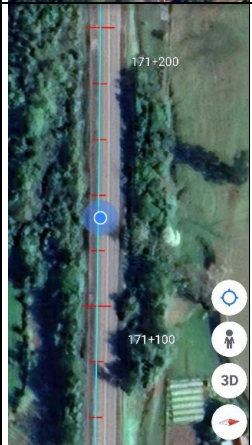
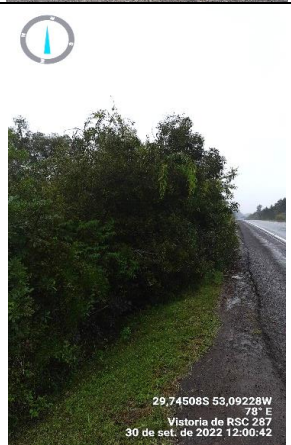
<p>29,74508S 53,09228W 78° E Vitoria de RSC 287 30 de set. de 2022 12:00:42</p>	Vegetação morta na faixa de domínio em distância inferior a 5m do acostamento, que afeta a segurança dos usuários da rodovia	171+130	Oeste
6

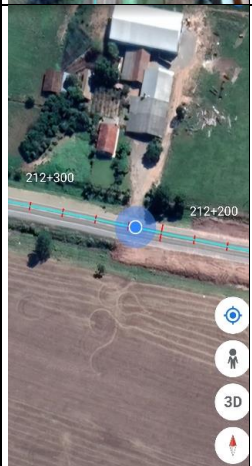
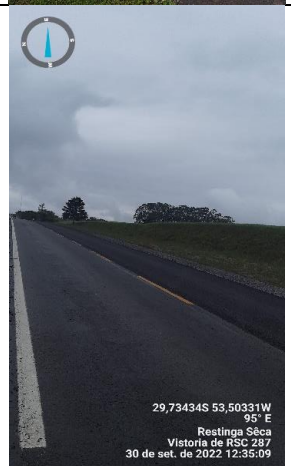
<p>29,73434S 53,50331W 95° E Restinga Seca Vitoria de RSC 287 30 de set. de 2022 12:35:09</p>	Ausência de sinalização horizontal	212+220 (extensão aproximada de 200 m)	Leste
