## RELATÓRIO DE VISTORIA

Identificação: <b>DFCR-RSM-RV-058-2023</b>	Data da Vistoria: <b>19/06/2023</b>
	Data do Relatório SEPAR/DFCR: <b>26/06/2023</b>
<b>Identificação do Contrato:</b> CONTRATO SELT Nº 20/2021 – EDITAL CRI nº 0001/2020	
<b>Objeto do Contrato:</b> Concessão da infraestrutura de transporte do trecho da RSC-287, trecho Tabai – Santa Maria (km 28,03 ao km 232,54)	
<b>Concessionária:</b> Rota de Santa Maria - RSM	
<b>Assunto:</b> Vistoria Técnica – Sinalização de Obras e Pavimento

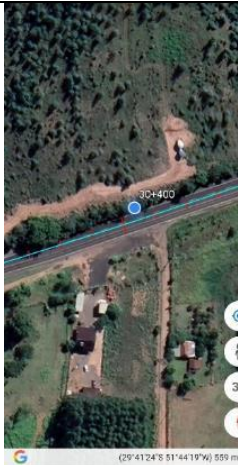
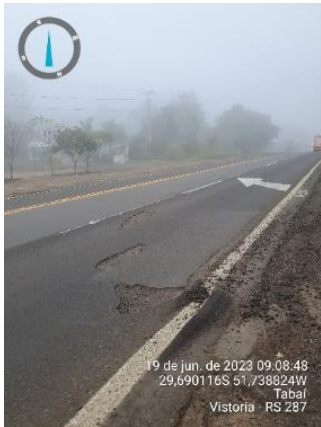
ID	Localização	Registro Fotográfico	Constatação:	Km	Sentido	Prazo de correção (PER)
ID 01

<p>Panela</p> <p>Item 3.1.1 do PER</p>	030+400	Oeste	24 horas
ID 02

- b) No subitem 3.1.1 (Pavimento) do PER é registrado que em caso de verificação de não conformidade, o prazo para atendimento destas é de 72 horas, após a notificação da Concessionária, com exceção de painelas, que é de 24 horas;

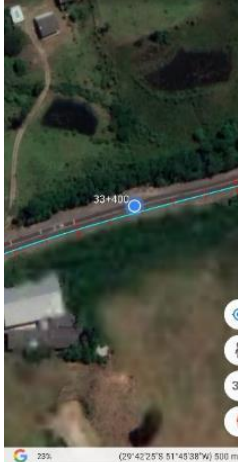
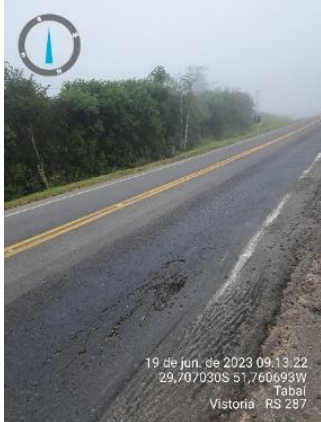
<p>Panela</p> <p>Item 3.1.1 do PER</p>	033+360	Oeste	24 horas

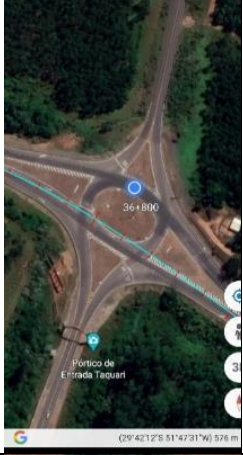
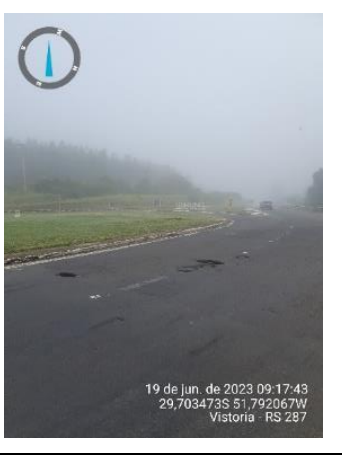
<p><b>ID 03</b></p>

<p>Panela Item 3.1.1 do PER</p>	<p>036+800</p>	<p>Oeste</p>	<p>24 horas</p>
<p><b>ID 04</b></p>

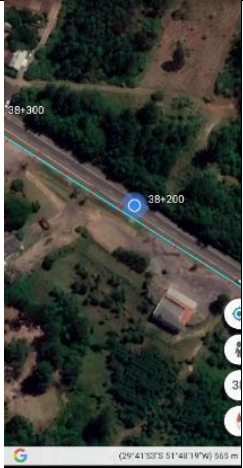
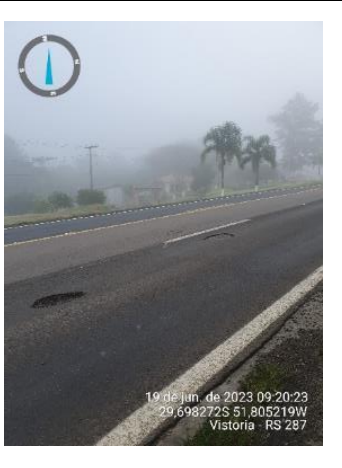
<p>Panela Item 3.1.1 do PER</p>	<p>038+200</p>	<p>Oeste</p>	<p>24 horas</p>
<p><b>ID 05</b></p>

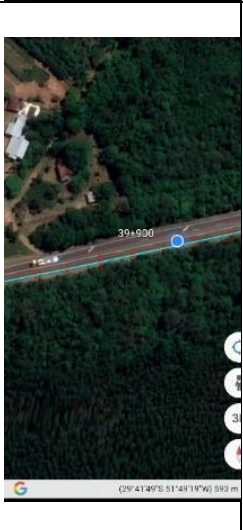
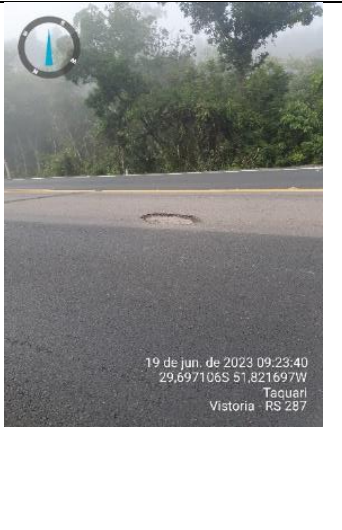
<p>Panela Item 3.1.1 do PER</p>	<p>039+860</p>	<p>Oeste</p>	<p>24 horas</p>

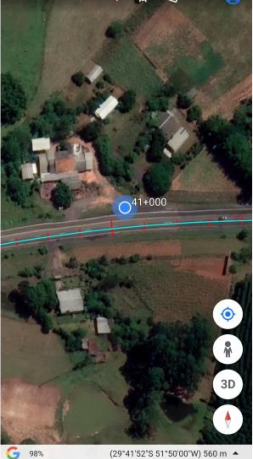
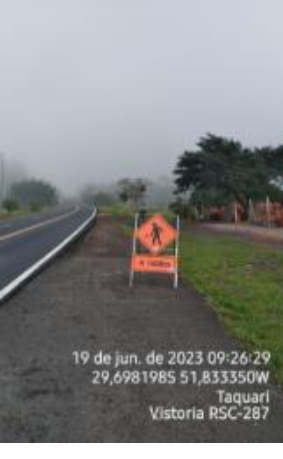
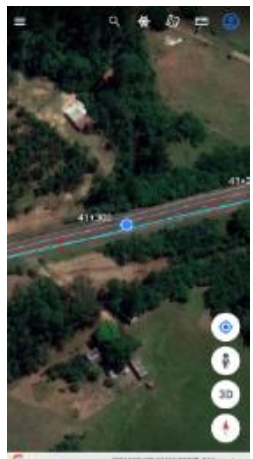
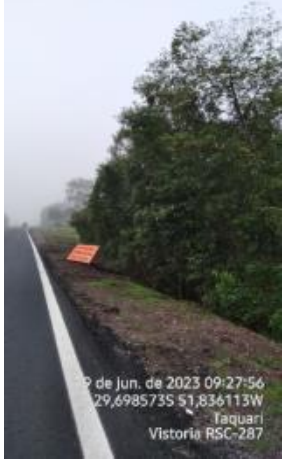
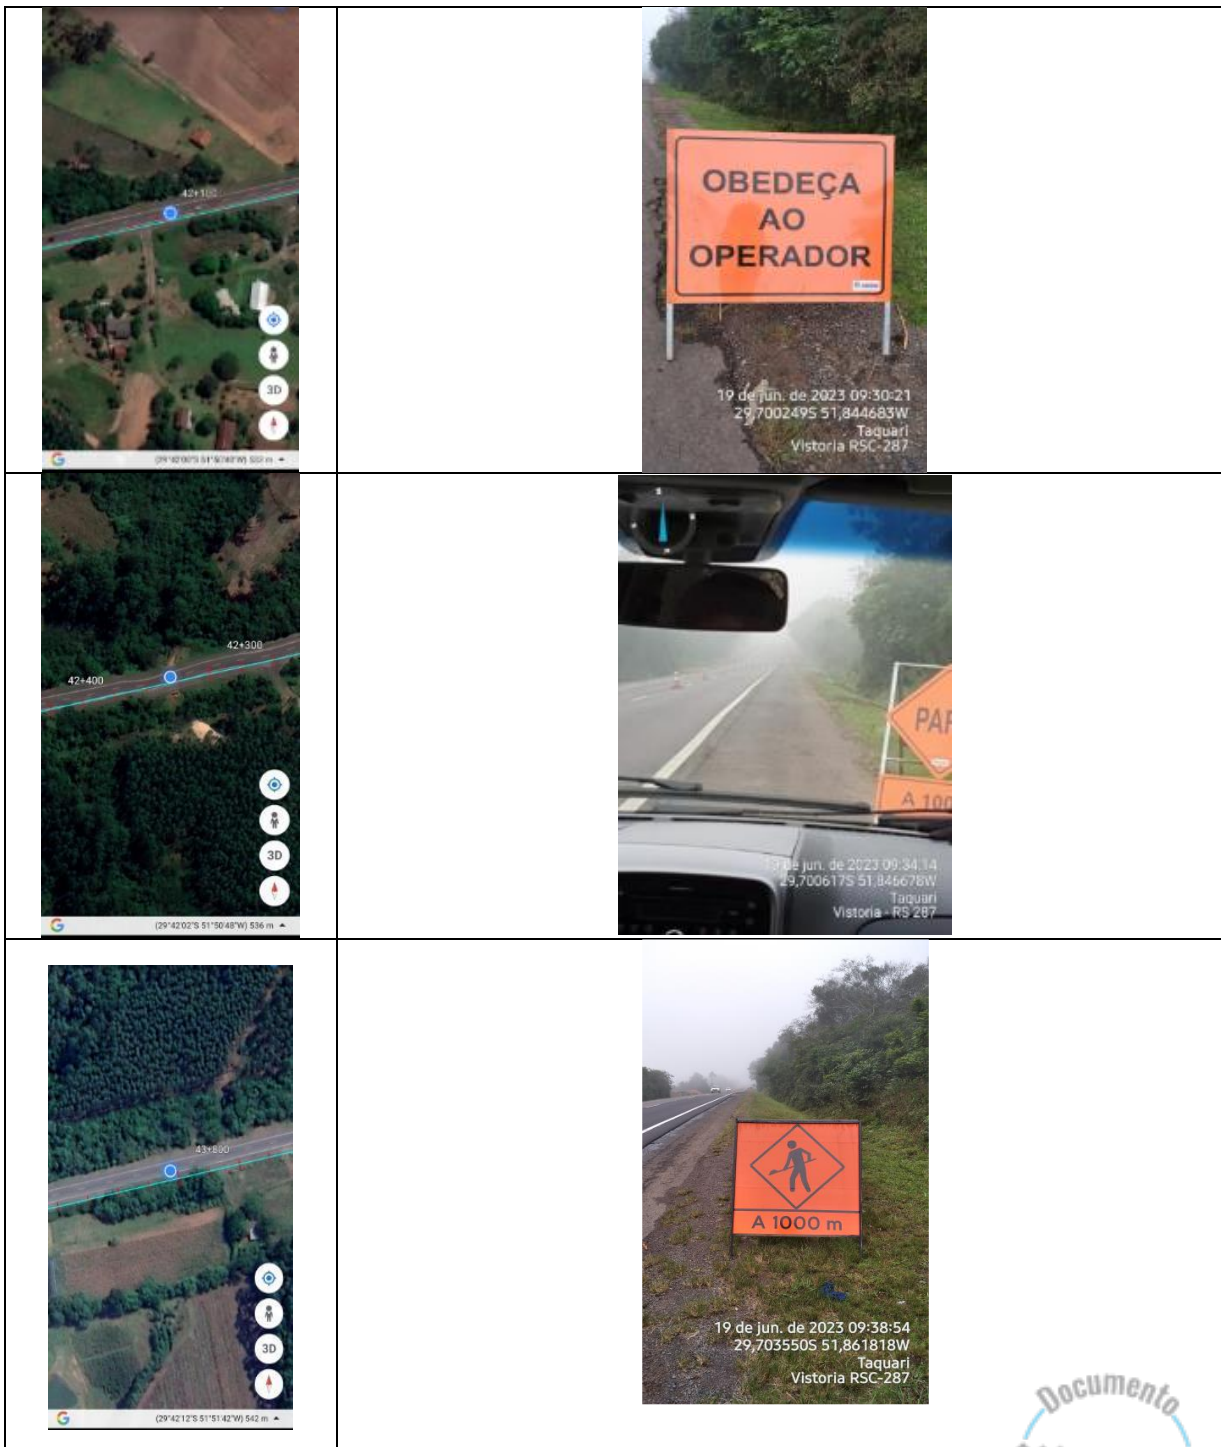
ID 06	<b>Pare e siga Km 41+000 ao 44+780</b>	
<b>Constatação:</b>	<p>Ausência de película retrorrefletiva na placa. Dimensionamento da sinalização vertical em desacordo com a normalização vigente. Fonte alfanumérica com tamanho (altura) não normatizada. Placa posicionada de forma incorreta. Falta de dispositivos luminosos com luz intermitente, ou sequencial para períodos de neblina. Placa com película retrorrefletiva, porém mal posicionada.</p>	
<b>Item do PER:</b>	3.1.2	
<b>Sentido:</b>	Leste/Oeste	
<b>Prazo de correção (PER)</b>	72 horas

- e) Para garantir a segurança dos usuários e trabalhadores, fluidez do tráfego e a consequente melhoria operacional da via, a concessionária deve adotar uma **sinalização ostensiva** nos segmentos de PARE e SIGA e em completo atendimento às normas. Sugere-se, ainda:

- i. Utilização frequente de placas R-19 nas áreas de serviço;
  - ii. Utilização de Painéis Móveis de Mensagens Variadas (PMV) na rodovia que indique informações de “Pare e Siga” ou de obras;

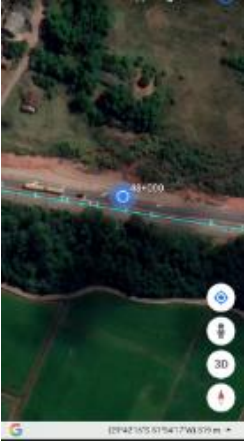
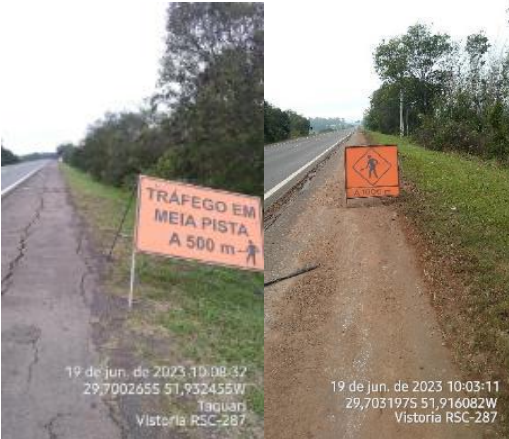
<p><b>ID</b> 08</p>	<p align="center"><b>Pare e siga Km 48+000 ao 50+600</b></p>
<p><b>Constatação:</b></p>	<p>Dimensionamento da sinalização vertical em desacordo com a normalização vigente. Fonte alfanumérica com tamanho (altura) não normatizada. Placa posicionada de forma incorreta. Placa com película retrorrefletiva, porém mal posicionada.</p>
<p><b>Item do PER:</b></p>	<p align="center">3.1.2</p>
<p><b>Sentido:</b></p>	<p align="center">Leste/Oeste</p>
<p><b>Prazo de correção (PER)</b></p>	<p align="center">72 horas</p>

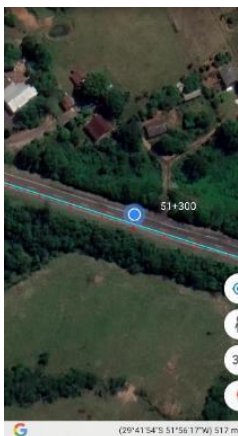
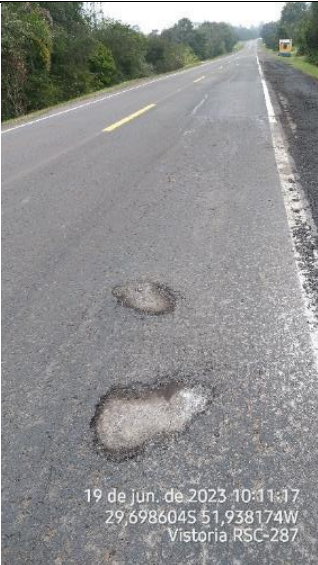
<p><b>ID 09</b></p>

<p>19 de jun. de 2023 10:11:17 29,6986045 -51,938174W Vitoria RSC-287</p>	<p>Panela Item 3.1.1 do PER</p>	<p>051+300</p>	<p>Oeste</p>	<p>24 horas</p>
<p><b>ID 10</b></p>	<p align="center"><b>Pare e siga Km 65+470 ao 70+500</b></p>					
<p><b>Constatação:</b></p>	<p>Ausência de película retrorrefletiva na placa. Dimensionamento da sinalização vertical em desacordo com a normalização vigente. Fonte alfanumérica com tamanho (altura) não normatizada. Placa posicionada de forma incorreta. Falta de dispositivos luminosos com luz intermitente, ou sequencial para períodos de neblina. Placa com película retrorrefletiva, porém mal posicionada.</p>					
<p><b>Item do PER:</b></p>	<p align="center">3.1.2</p>					
<p><b>Sentido:</b></p>	<p align="center">Leste/Oeste</p>					
<p><b>Prazo de correção (PER)</b></p>	<p align="center">72 horas</p>

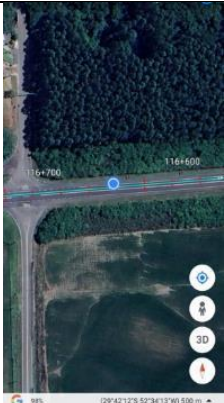
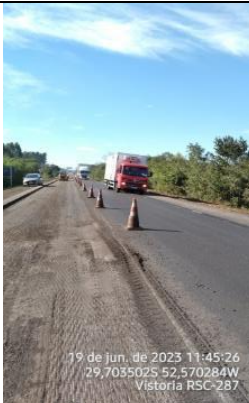
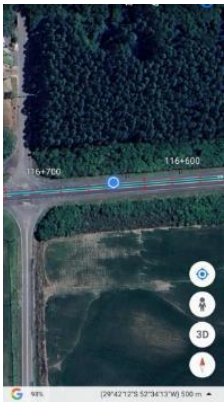
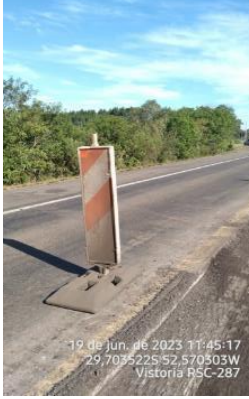
<p>19 de jun. de 2023 10:37:54 29,6478315 52,118546W Venâncio Aires Vitoria RSC-287</p>	
<p><b>ID</b> 11</p>	<p><b>Pare e siga Km 113+500 ao 117+300</b></p>		
<p><b>Constatação:</b></p>	<p>Falta de dispositivos luminosos com luz intermitente, ou sequencial para períodos noturnos e de neblina. Canalizadores sem retrorrefletividade devido a má conservação.</p>		
<p><b>Item do PER:</b></p>	<p>3.1.2</p>		
<p><b>Sentido:</b></p>	<p>Leste/Oeste</p>		
<p><b>Prazo de correção (PER)</b></p>	<p>72 horas</p>

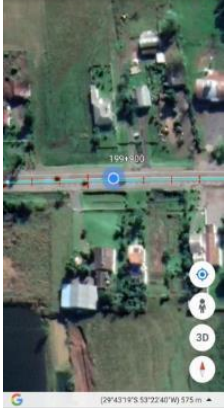
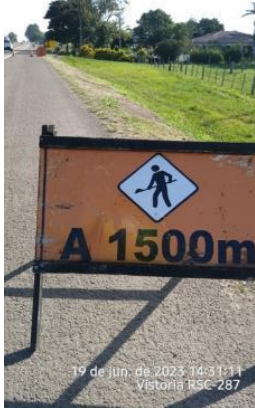
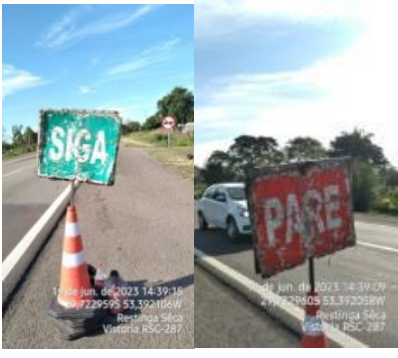
ID 13		<b>Pare e siga Km 199+800 ao 201+400</b>
Constatação:		<p>Ausência de película retrorrefletiva na placa. Dimensionamento da sinalização vertical em desacordo com a normalização vigente. Fonte alfanumérica com tamanho (altura) não normalizada. Placa posicionada de forma incorreta. Falta de dispositivos luminosos com luz intermitente, ou sequencial para períodos de neblina. Placa com película retrorrefletiva, porém mal posicionada</p>
Item do PER:		3.1.2
Sentido:		Leste/Oeste
Prazo de correção (PER)		72 horas

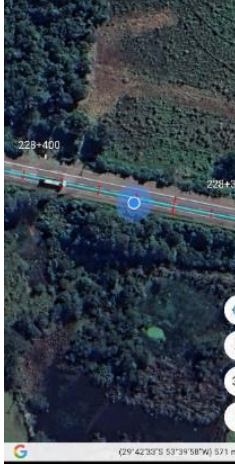
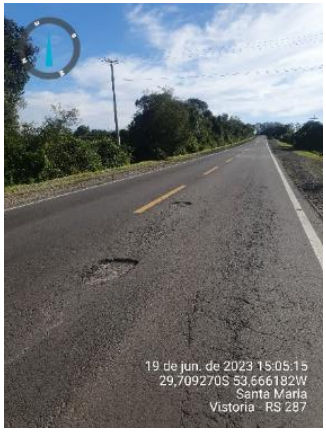
<p><b>ID 14</b></p>

<p>Panela Item 3.1.1 do PER</p>	<p>228+320</p>	<p>Leste</p>	<p>24 horas</p>
-------------------------	---	---	-------------------------------------	----------------	--------------	-----------------
