RELATÓRIO DE VISTORIA

Identificação: DFCR-RSM-RV-064-2023	Data da Vistoria: 06/07/2023
	Data do Relatório SEPAR/DFCR: 07/07/2023
Identificação do Contrato: CONTRATO SELT Nº 20/2021 – EDITAL CRI nº 0001/2020	
Objeto do Contrato: Concessão da infraestrutura de transporte do trecho da RSC-287, trecho Tabai – Santa Maria (km 28,03 ao km 232,54)	
Concessionária: Rota de Santa Maria - RSM	
Assunto: Vistoria Técnica Rotineira em Campo

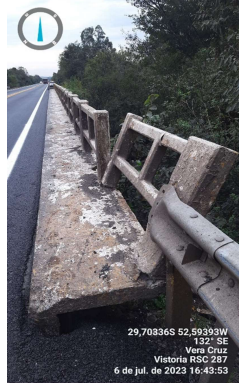
10

<p>29,708365 S2,59939W 132° SE Vista Cruz Vitoria RSC 287 6 de jul. de 2023 16:43:53</p>	<p>Necessidade de Limpeza e Pintura dos Guarda-Corpos da OAE</p> <p>Item 3.1.3 do PER</p>	118+900	Oeste/ Leste	72 horas
11

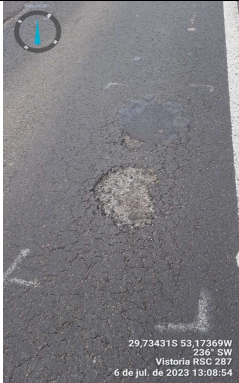
<p>29,734315 S3,17369W 236° SW Vitoria RSC 287 6 de jul. de 2023 13:08:54</p>	<p>Panela</p> <p>Item 3.1.1 do PER</p>	179+170	Oeste	72 horas
12

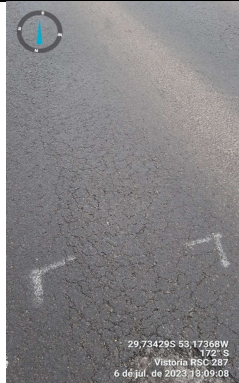
<p>29,734295 S3,17368W 172° S Vitoria RSC 287 6 de jul. de 2023 13:09:08</p>	<p>Trincas Interligadas de Classe 3</p> <p>Item 3.1.1 do PER</p>	179+170	Oeste	72 horas

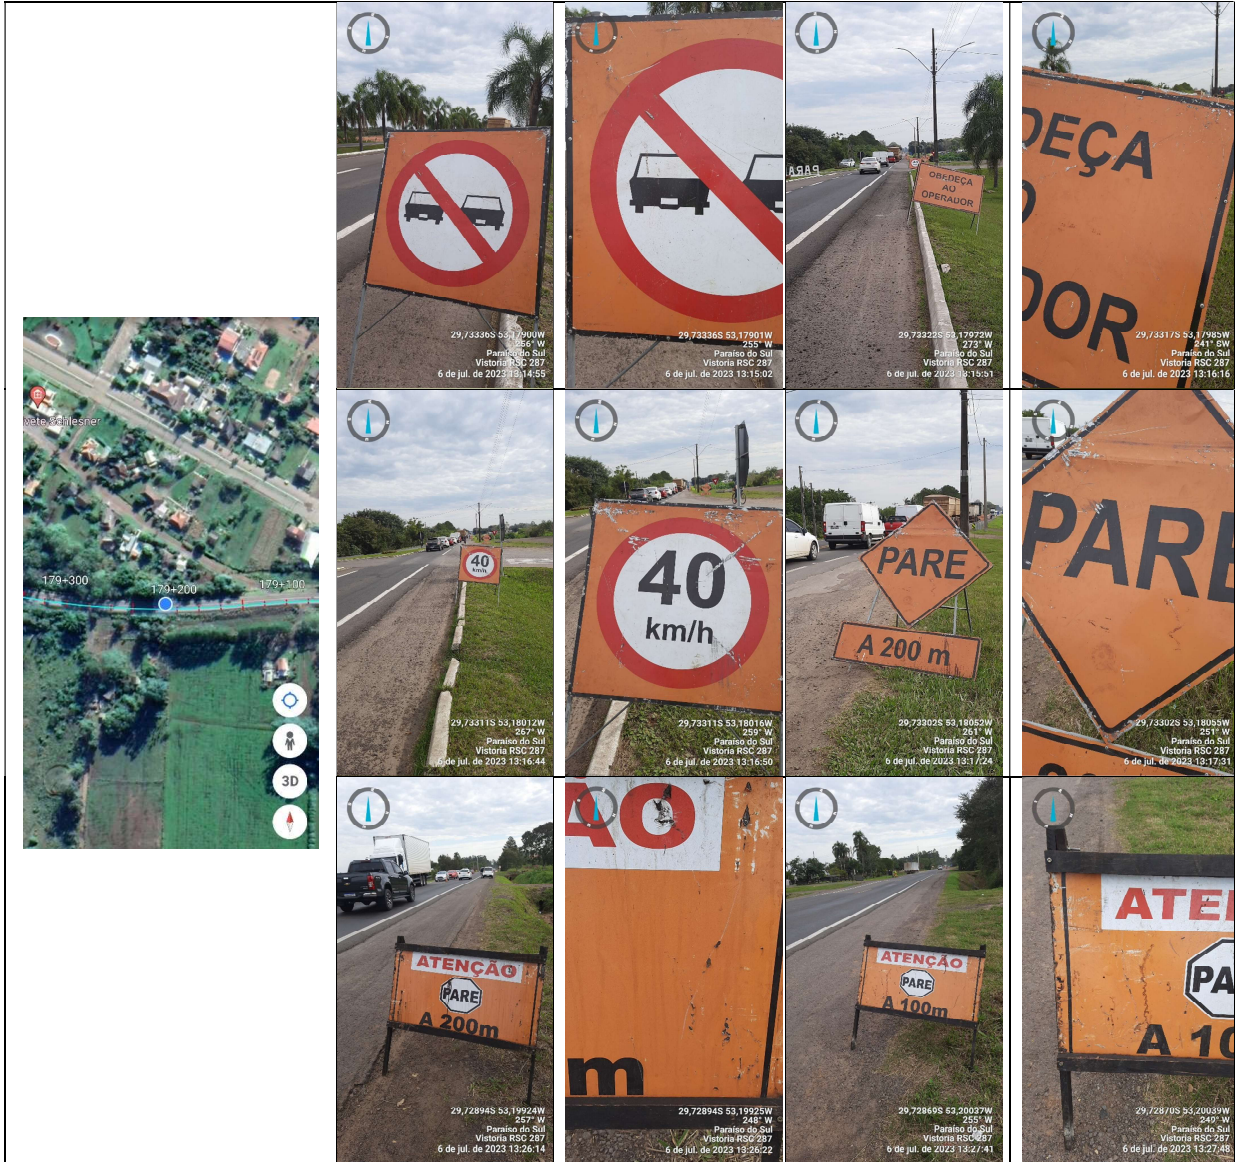
13	 	 	Abaulamento/ Depressão	179+170	Oeste	72 horas		
ID 14		Pare e siga Km 180+000 ao 183+000						
Constatação:		Ausência de película retrorrefletiva nas placas. Dimensionamento da sinalização vertical em desacordo com a normalização vigente. Fonte alfanumérica com tamanho (altura) não normatizada. Placas mal posicionadas.						
Itens do PER:		3.1.2 e 3.2.4.4						
Sentido:		Leste/Oeste						
Prazo de correção (PER):		72 horas
