RELATÓRIO DE VISTORIA

Identificação: DFCR-RSM-RV-006-2024	Data da Vistoria: 15/01/2024 Data do Relatório SEPAR/DFCR: 16/01/2024
Identificação do Contrato: CONTRATO SELT Nº 20/2021 – EDITAL CRI nº 0001/2020	
Objeto do Contrato: Concessão da infraestrutura de transporte do trecho da RSC-287, trecho Tabai – Santa Maria (km 28,03 ao km 232,54)	
Concessionária: Rota de Santa Maria - RSM	
Assunto: Vistoria Técnica Rotineira em Campo

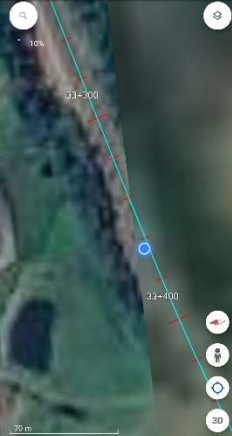
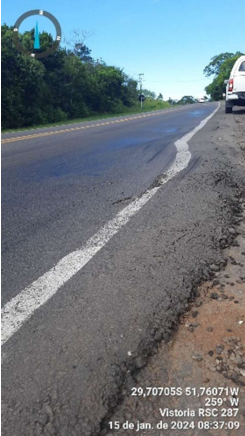
04

<p>29,70705S 51,76071W 259° W Vitoria RSC 287 15 de jan. de 2024 08:37:09</p>	Abaulamento/ Depressão e Exsudação Item 3.1.1 do PER	033+360	Crescente	72 horas
05

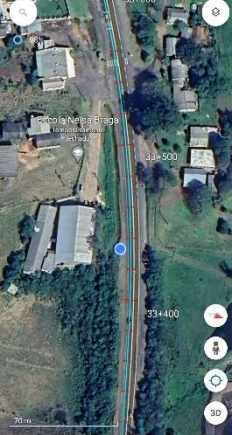
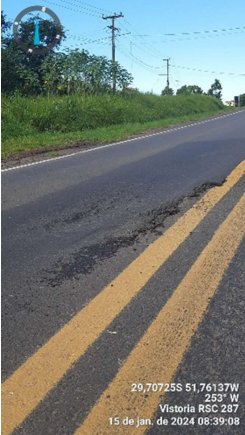
<p>29,70725S 51,76137W 259° W Vitoria RSC 287 15 de jan. de 2024 08:39:08</p>	Abaulamento/ Depressão Item 3.1.1 do PER	033+430	Decrescente	72 horas
06

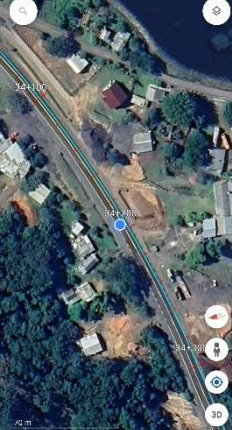
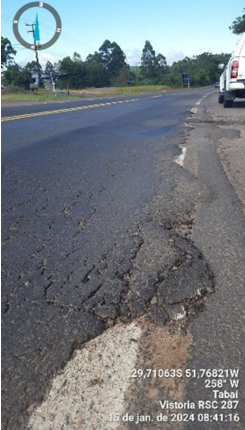
<p>29,71063S 51,76821W 258° W Tabaí Vitoria RSC 287 15 de jan. de 2024 08:41:16</p>	Abaulamento/ Depressão Item 3.1.1 do PER	034+200	Crescente	72 horas

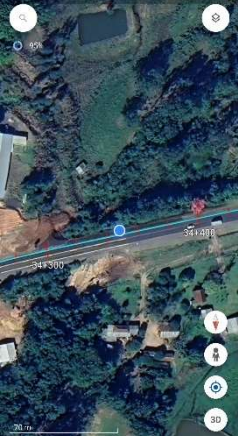
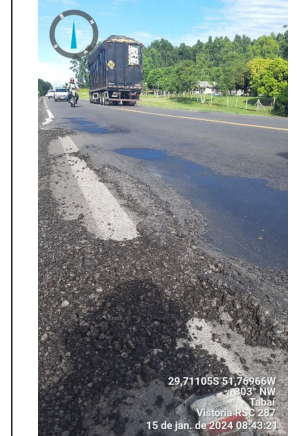
07

<p>29.71105S 51.76966W 3603' NW Vitoria RSC 287 15 de jan. de 2024 08:43:21</p>	Abaulamento/ Depressão e Exsudação Item 3.1.1 do PER	034+350	Decrescente	72 horas
08

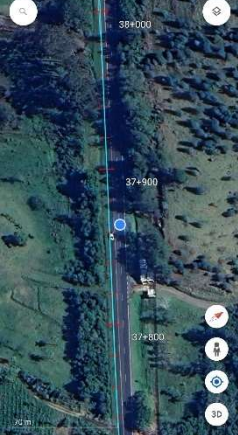
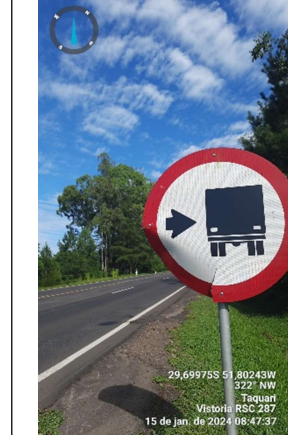
<p>29.69975S 51.80243W 322' NW Taquari Vitoria RSC 287 15 de jan. de 2024 08:47:37</p>	Sinalização Vertical danificada Item 3.1.2 do PER	037+860	Crescente	72 horas
09

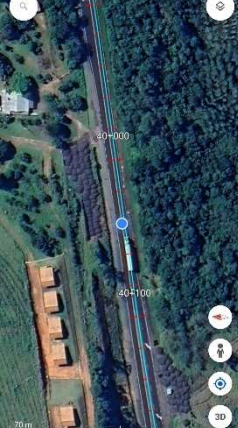
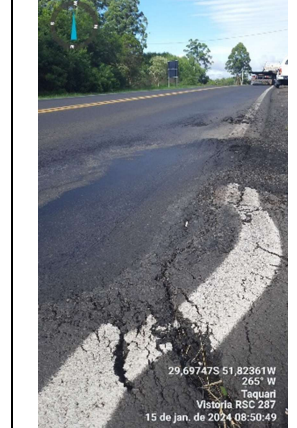
<p>29.69747S 51.82361W 265' W Taquari Vitoria RSC 287 15 de jan. de 2024 08:50:49</p>	Abaulamento/ Depressão e Exsudação Item 3.1.1 do PER	040+040	Crescente	72 horas

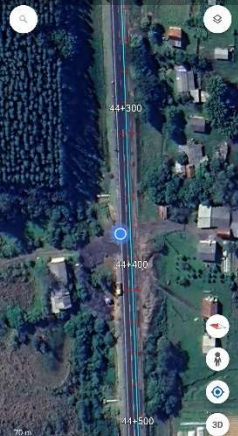
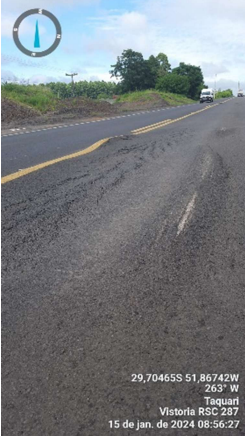
10

<p>29,70465S 51,86742W 263° W Taquari Vitoria RSC 287 15 de jan. de 2024 08:56:27</p>	Abaulamento/ Depressão e ATR >10mm Item 3.1.1 do PER	044+360	Crescente	72 horas
11

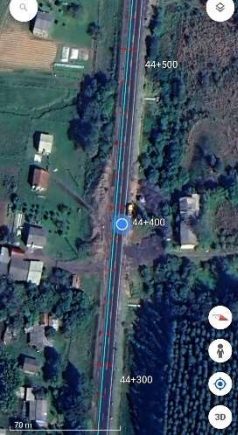
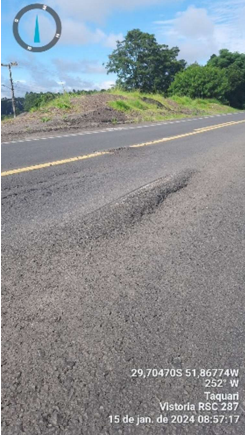
<p>29,70470S 51,86774W 252° W Taquari Vitoria RSC 287 15 de jan. de 2024 08:57:17</p>	Abaulamento/ Depressão Item 3.1.1 do PER	044+390	Crescente	72 horas
12

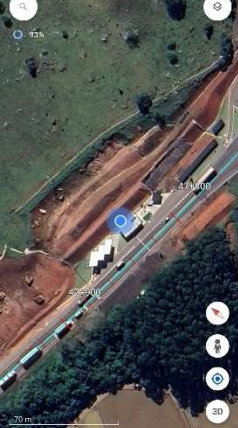
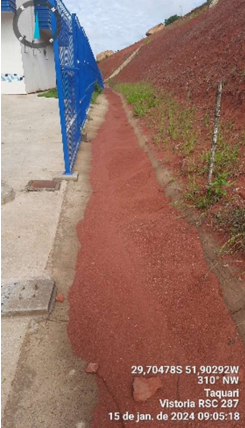
<p>29,70478S 51,90292W 310° NW Taquari Vitoria RSC 287 15 de jan. de 2024 09:05:18</p>	Dispositivo de Drenagem Obstruído Item 3.1.4 do PER	047+830	Crescente	72 horas

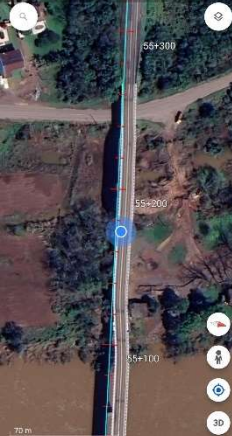
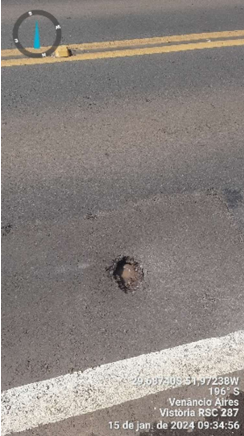
31

<p>29,68750S 51,97238W 199° S Venâncio Aires Vitoria RSC 287 15 de jan. de 2024 09:34:56</p>	Panela Item 3.1.1 do PER	055+170	Crescente	24 horas
32

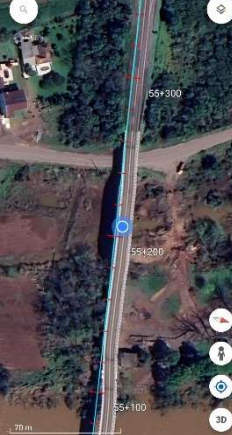
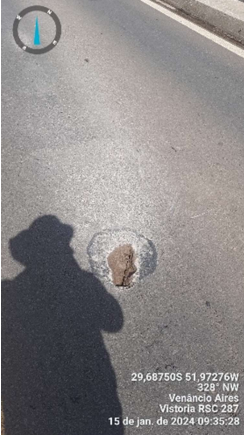
<p>29,68750S 51,97270W 328° NW Venâncio Aires Vitoria RSC 287 15 de jan. de 2024 09:35:28</p>	Panela Item 3.1.1 do PER	055+210	Crescente	24 horas
33

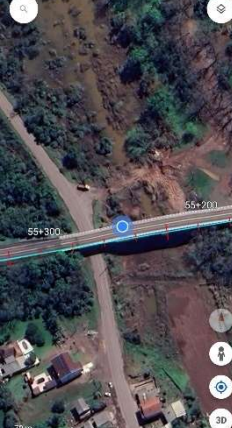
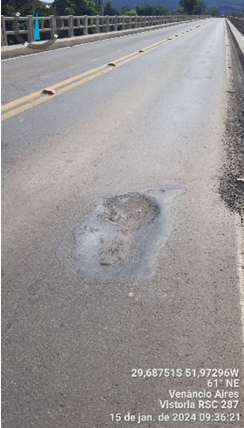
<p>29,68751S 51,97296W 61° NE Venâncio Aires Vitoria RSC 287 15 de jan. de 2024 09:36:21</p>	Panela Item 3.1.1 do PER	055+230	Decrescente	24 horas

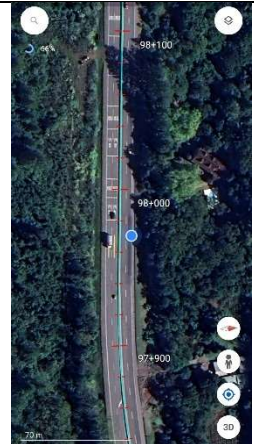
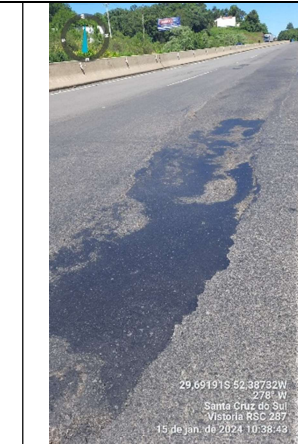
52

<p>29.69191S 52.38782W -278 W Santa Cruz do Sul Vitoria RSC 287 15 de jan. de 2024 10:38:43</p>	Abaulamento/ Depressão e Exsudação Item 3.1.1 do PER	097+970	Crescente	72 horas
53	 	  <p>29.69192S 52.38746W -271 W Santa Cruz do Sul Vitoria RSC 287 15 de jan. de 2024 10:39:08</p>	Painelas Item 3.1.1 do PER	097+980	Crescente	24 horas
54

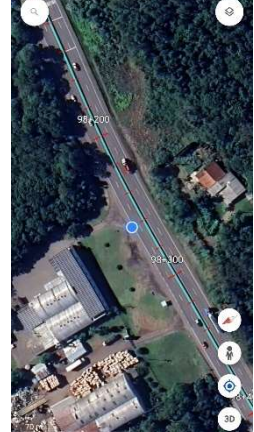
<p>29.69169S 52.39031W -272 W Santa Cruz do Sul Vitoria RSC 287 15 de jan. de 2024 10:40:54</p>	Abaulamento/ Depressão Item 3.1.1 do PER	098+260	Crescente	72 horas

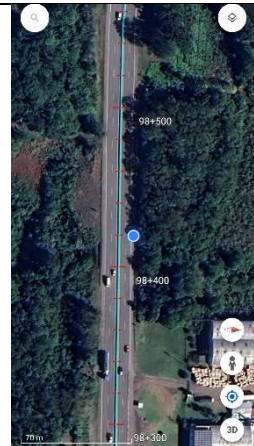
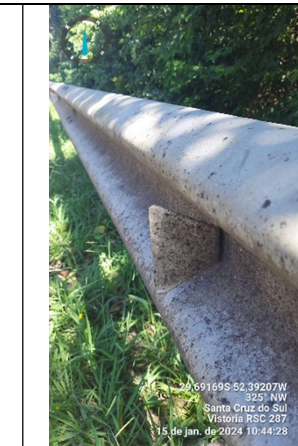
58

Balizadores retrorefletivos sujos (Toda defesa metálica) Item 3.1.2 do PER	098+420	Crescente	72 horas
59

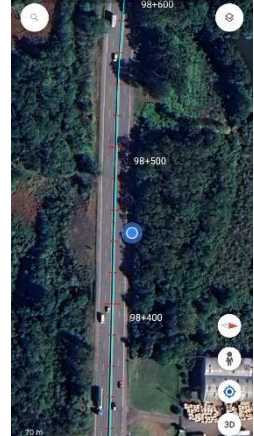
Abaulamento/ Depressão e Trincas Interligadas de Classe 3 Item 3.1.1 do PER	098+450	Crescente	72 horas
60

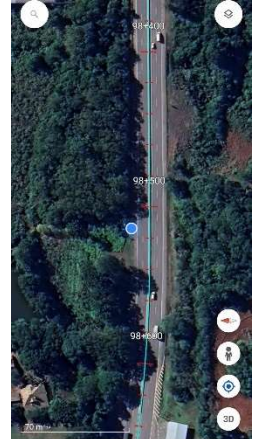
Abaulamento/ Depressão Item 3.1.1 do PER	098+510	Crescente	72 horas

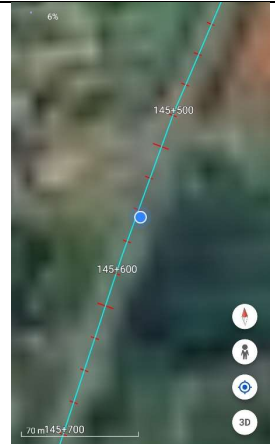
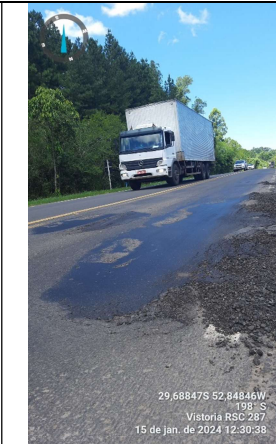
67

<p>29,688475 52,84846W 198° S Vitoria RSC 287 15 de jan. de 2024 12:30:38</p>	Abaulamento/ Depressão e Exsudação Item 3.1.1 do PER	145+540	Crescente	72 horas
68

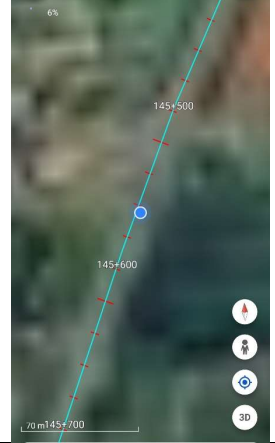
<p>29,688465 52,84845W 216° SW Vitoria RSC 287 15 de jan. de 2024 12:30:54</p>	Ausência de Sinalização Horizontal Item 3.1.2 do PER	145+540	Crescente	72 horas
69

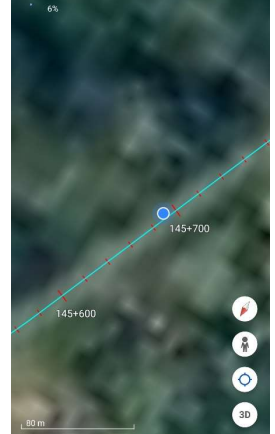
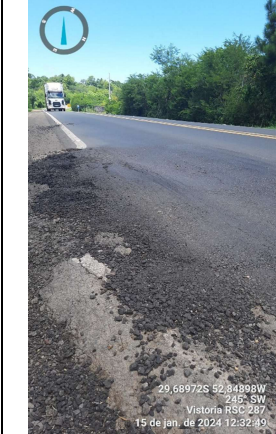
<p>29,68972S 52,84898W 245° SW Vitoria RSC 207 15 de jan. de 2024 12:32:49</p>	Abaulamento/ Depressão Item 3.1.1 do PER	145+690	Decrescente	72 horas

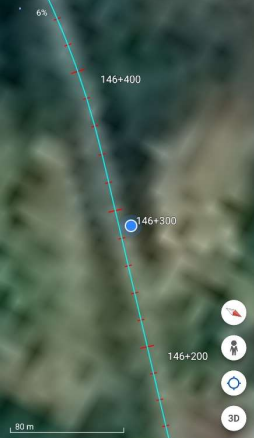
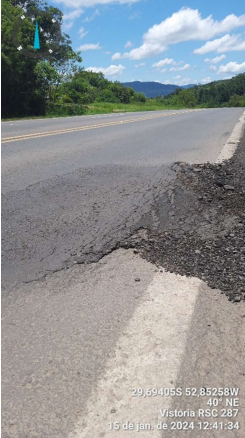
79

Abaulamento/ Depressão e Trincas Interligadas de Classe 3 Item 3.1.1 do PER	146+290	Decrescente	72 horas
80

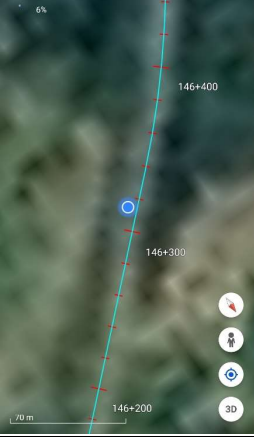
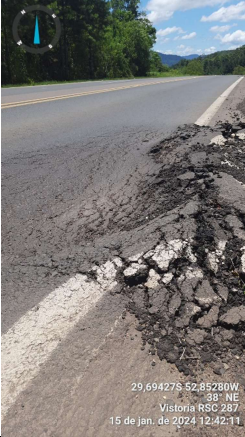
Abaulamento/ Depressão e Trincas Interligadas de Classe 3 Item 3.1.1 do PER	146+310	Decrescente	72 horas
81

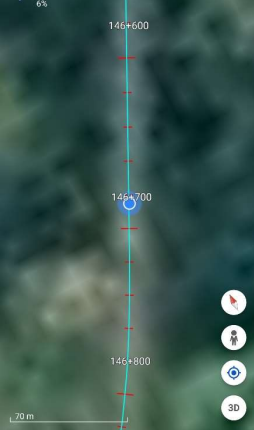
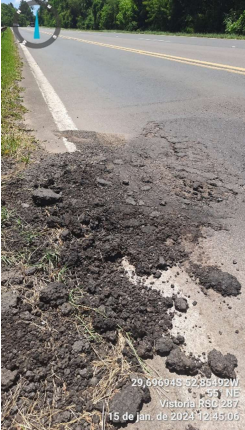
Abaulamento/ Depressão e Trincas Interligadas de Classe 3 Item 3.1.1 do PER	146+680	Crescente	72 horas

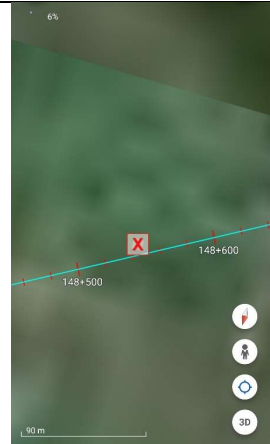
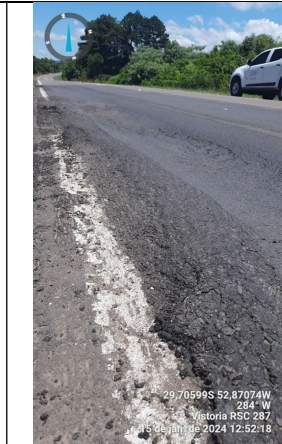
85

Abaulamento/ Depressão e Trincas Interligadas de Classe 3 Item 3.1.1 do PER	148+550	Decrescente	72 horas
86

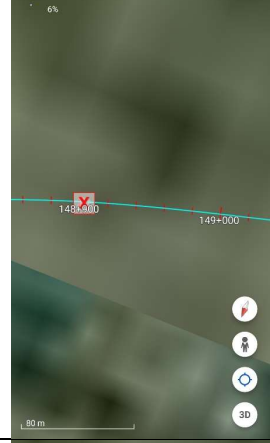
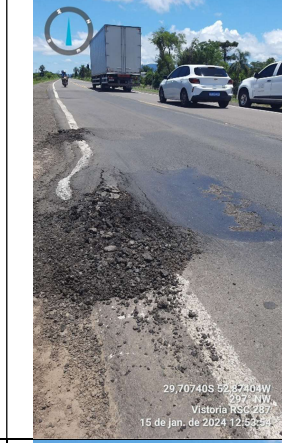
Abaulamento/ Depressão Item 3.1.1 do PER	148+900	Decrescente	72 horas
87

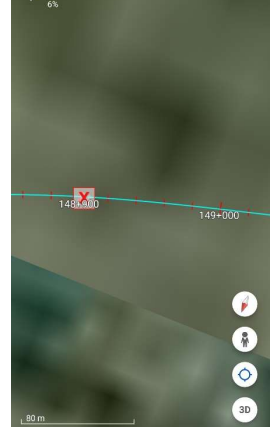
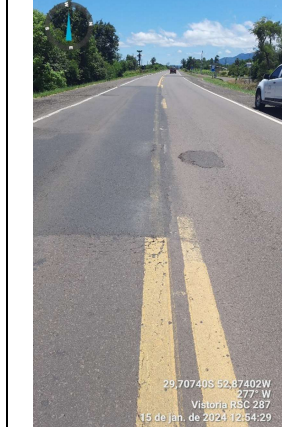
Ausência de Sinalização Horizontal Item 3.1.2 do PER	148+900	Decrescente	72 horas
