## RELATÓRIO DE VISTORIA

<b>Identificação:</b> DFCR-RSM-RV-130-2024	<b>Data da Vistoria:</b> 10/10/2024
	<b>Data do Relatório de Vistoria:</b> 11/10/2024
<b>Identificação do Contrato:</b> CONTRATO SELT Nº 20/2021 – EDITAL CRI nº 0001/2020.	
<b>Objeto do Contrato:</b> concessão da infraestrutura de transporte do trecho da RSC-287, trecho Tabai – Santa Maria (km 28,03 ao km 232,54).	
<b>Concessionária:</b> Rota de Santa Maria – RSM.	
<b>Assunto:</b> vistoria técnica em campo.

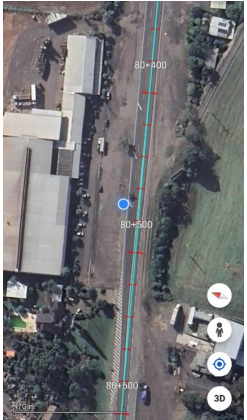
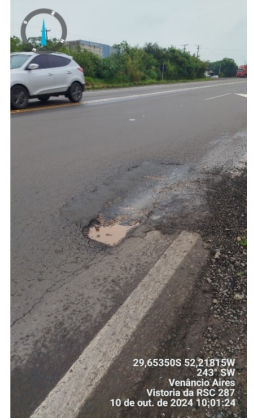
<p>18</p>

<p>29.65350S 52.21815W 243° SW Venâncio Aires Vitoria da RSC 287 10 de out. de 2024 10:01:24</p>	<p>Panela Item 3.1.1 do PER</p>	<p>080+470</p>	<p>Crescente</p>	<p>24 horas</p>
<p>19</p>

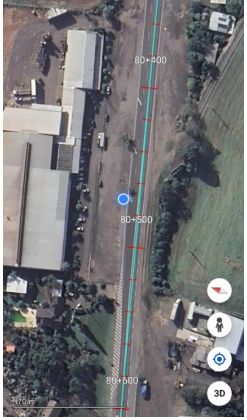
<p>29.65350S 52.21815W 253° W Venâncio Aires Vitoria da RSC 287 10 de out. de 2024 10:01:25</p>	<p>Abaulamento/ Depressão Item 3.1.1 do PER</p>	<p>080+470</p>	<p>Crescente</p>	<p>72 horas</p>
<p>20</p>

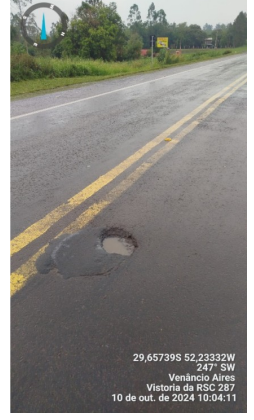
<p>29.65739S 52.23332W 247° SW Venâncio Aires Vitoria da RSC 287 10 de out. de 2024 10:04:11</p>	<p>Panela Item 3.1.1 do PER</p>	<p>081+990</p>	<p>Crescente</p>	<p>24 horas</p>
