NOTA TÉCNICA – DG 01/2024

IMPACTO DOS EVENTOS CLIMÁTICOS EM RODOVIAS DO RS

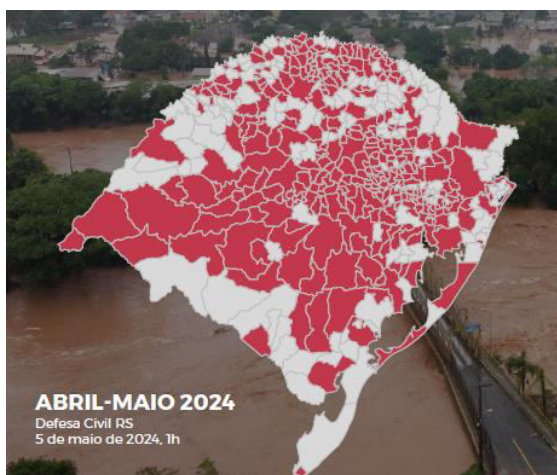
Mapa dos municípios atingidos

As chuvas intensas foram responsáveis por inundações abrangentes, afetando 332 municípios em todas as regiões do estado. O aumento substancial no volume das chuvas levou inclusive ao rompimento parcial de barragem. Além disso, deslizamentos de terra e a interdição de várias rodovias comprometeram a segurança pública e exacerbaram os desafios enfrentados pelos residentes e autoridades locais.

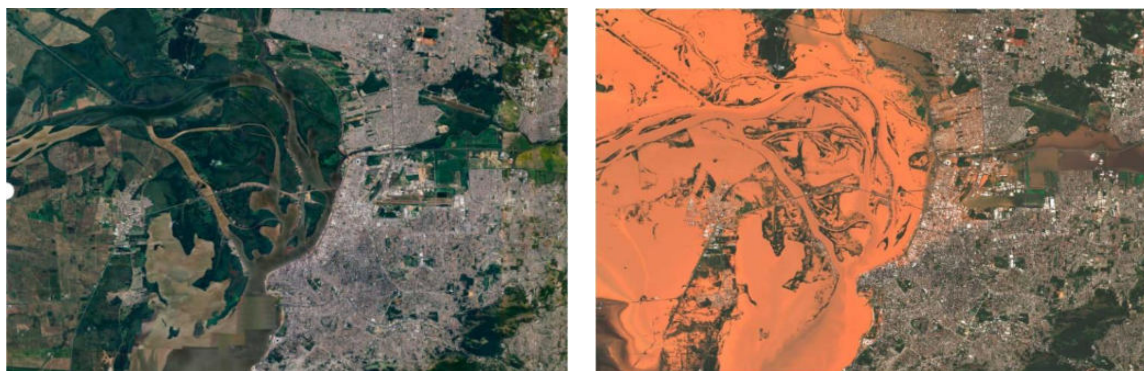
A imagem abaixo retrata áreas na região de Porto Alegre antes e depois das enchentes, capturadas por satélite, evidenciando o impacto significativo das inundações.

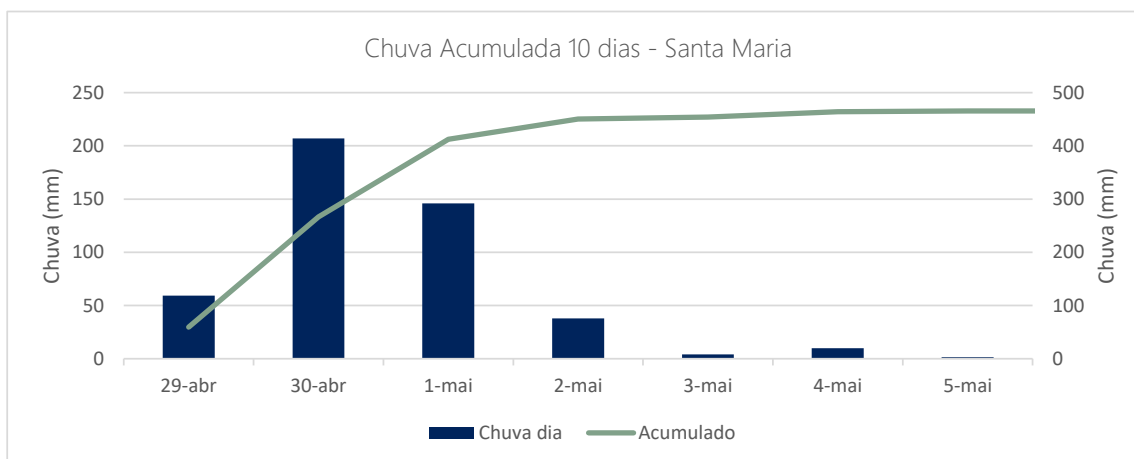
Estação INMET Santa Maria – Acumulado últimos 10 dias

A Concessionária destaca que, desde o dia 30/04, perdeu a conectividade com a Estação Meteorológica localizada em Agudo, no km 190. Já a Estação de Mariante no km 55, a conectividade foi interrompida no dia 02/05, não podendo desta forma mensurar as condições exatas de precipitação nesses dois pontos, embora visualmente pelas equipes técnicas e operacionais e pelo mapeamento cruzado das estações do Instituto Nacional de Meteorologia (INMET) foi possível identificar o elevado acumulado de chuva, conforme demonstra-se abaixo:

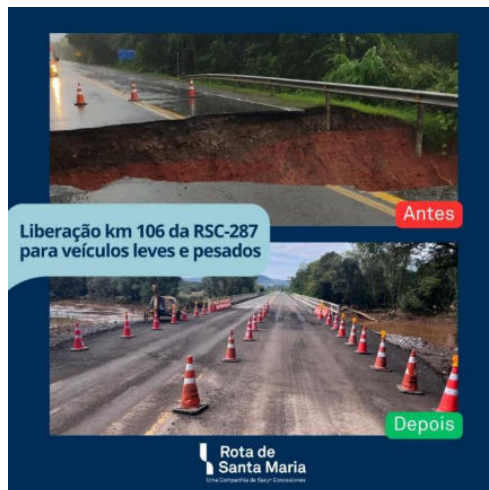
(km 106 – obra que reabriu a ligação entre Santa Cruz do Sul e Vera Cruz)

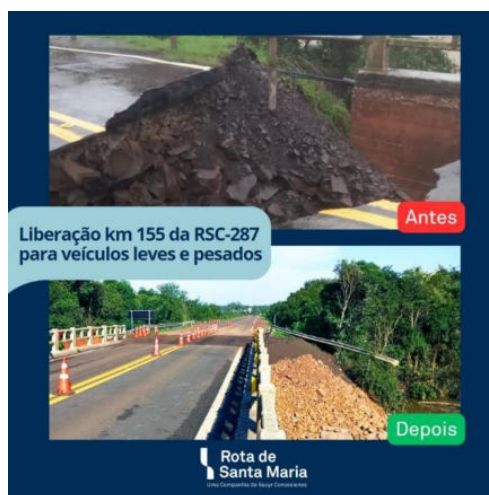
(km 155 - obra que viabilizou a reconexão dos municípios de Candelária e Novo Cabrais, assim como aos municípios de Cerro Branco e Cachoeira do Sul)

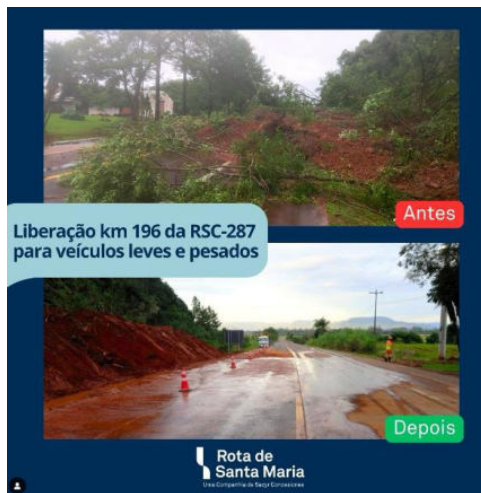
(obra finalizada, km 196, liberando totalmente a pista atingida por deslizamento de talude)

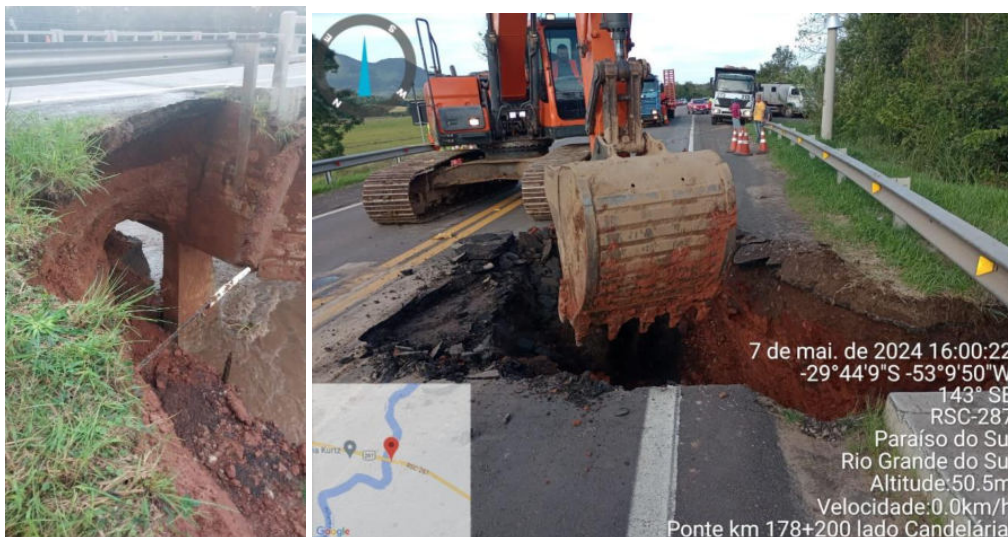
No km 178, ponte sobre o Arroio da Porta, está sendo realizada a recuperação nas cabeceiras da OAE através de enrocamento.

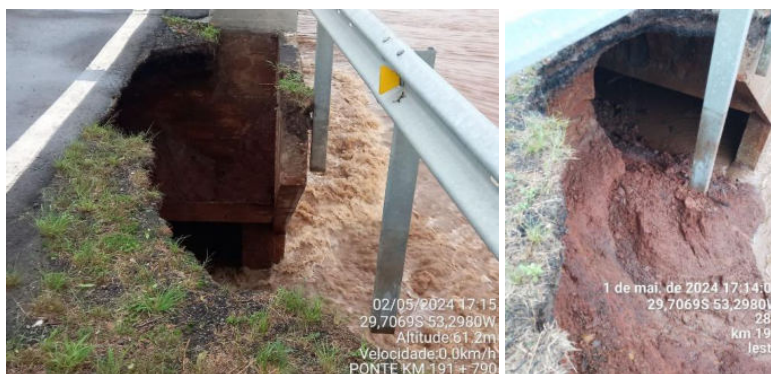
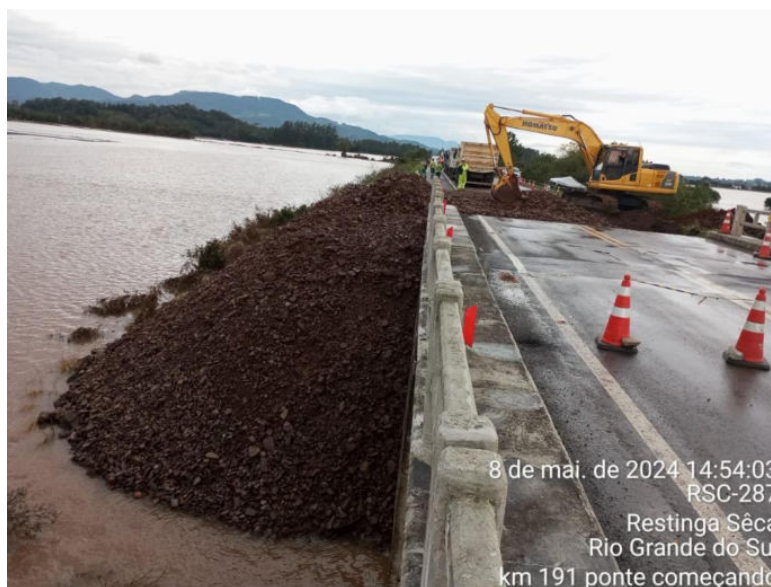
No km 191, Viaduto Cerro Chato II, está sendo realizada a recuperação nas cabeceiras da OAE através de enrocamento:

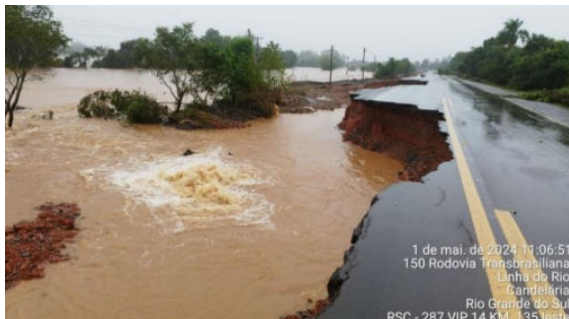
1 de mai. de 2024 11:06:51
150 Rodovia Transbrasiliana
Linha de Rio
Carretilha
Rio Grande do Sul
RSC - 287 VIP 14 KM 135 leste

No km 135, teve início no dia 08/05 a estabilização provisória da pista de rolamento, que foram completamente arruinadas pelas chuvas, a permitir que recursos cheguem até o km 136:

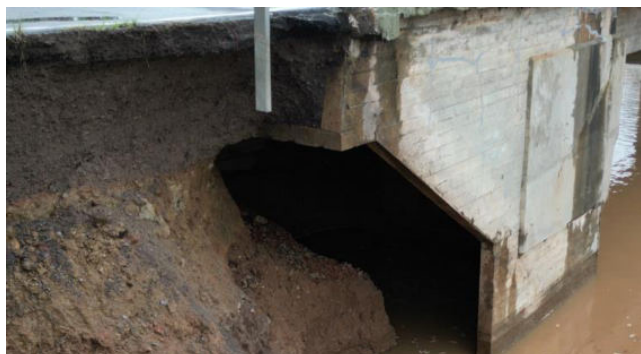
No km 136, Ponte sobre Várzea do Rio Pardo, será realizada a recuperação nas cabeceiras da OAE através de enrocamento:
